NIBIO RAPPORT

VOL.: 2, NR.: 65

Overvåking av bevaringsforhold for kulturlag under
"Foyn kjøpesenter" i Storgata 30-32 i Tønsberg
Statusrapport II for miljøbrønn MB5 & MB10 i perioden 2013-15

OVE BERGERSEN

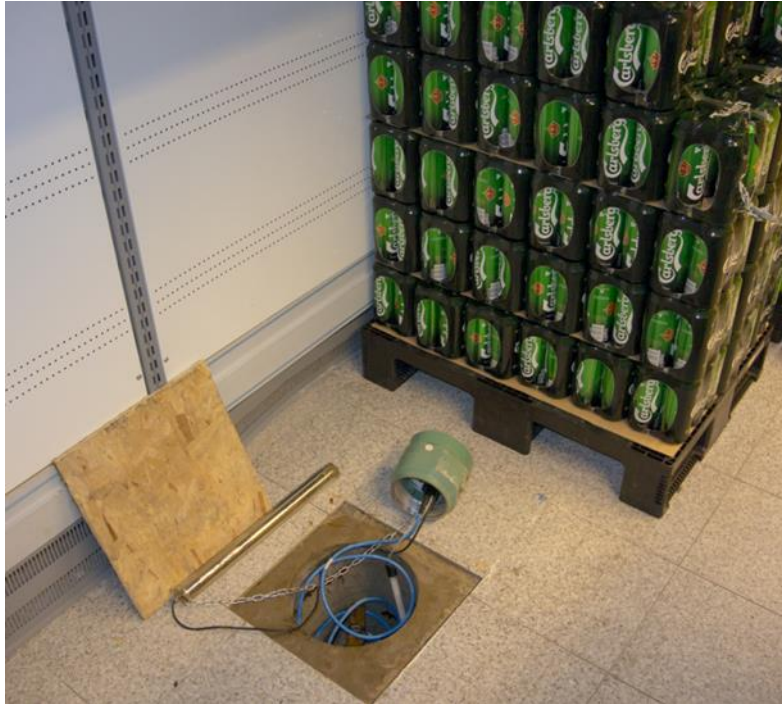
MB10 i Kiwibutikk (Koordinat: X 6 570 635,346 Y 580 242,442, markoverflate 4,253 moh. MB5 er fortsatt ikke funnet men har koordinatene: X 6 570 625,628 Y 580 200,483, markoverflate 4,319 moh.). Logger har fortsatt strøm, men bør letes opp hvis mulig hvis overvåking fortsatt skal fungere.

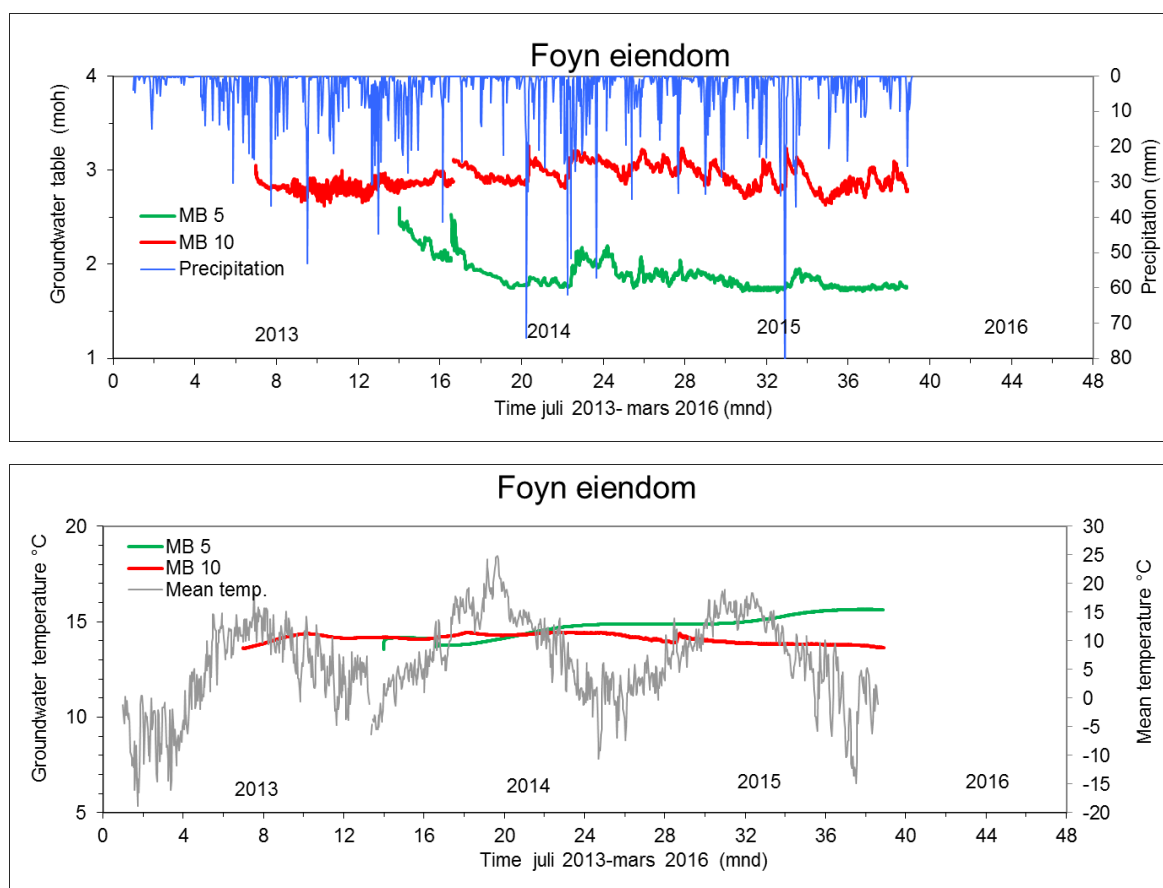
Figur 2. Grunnvannsnivå (over) og temperatur (under) i miljøbrønnene MB5 og MB10 sammenstilt med nedbørsdata og utetemperaturer fra Tønsberg (data fra www.yr.no).

Grunnvannsnivået etter at nytt bygg er ferdigstilt har ikke forandret seg mye, men fluktuerer noe med nedbørsmengden i Tønsberg (Figur 2). Nivået til grunnvannet i begge miljøbrønner viser at fluktueringen er noe større i MB10 enn i MB5. Utslagene sees bedre når nedbøren overstiger 60-70mm/d. I denne rapporten er det beregnet min, maks, median og gjennomsnitt grunnvannshøyde for de ulike år vist i Tabell 1 og 2. På disse årene har grunnvannet steget med 10 cm i miljøbrønn MB10 (2.82- 2.93 moh) og er mer uforandret i MB5 på 1.83 moh. MB5 viste noe høyere grunnvann i starten av måleperioden fra 2014 grunnet rengjøring og spyling. Etter at den stabiliserte seg ligger gjennomsnittlig grunnvannsnivå omtrent 1 m lavere enn i MB10. Fluktueringen i MB10 viser ca 0,60 cm forskjell mellom min og max høyde. Fluktueringen i MB5 viser forskjell på 0,35 cm etter at grunnvannet stabiliserte seg i 2015 på ca. 1.82 moh. Grunnvannstemperaturen i MB10 var stabil på omkring 14.2 °C. I MB5 ble gjennomsnitt grunnvannstemperatur målt til 14.3°C i 2015 som steg til 15.1 °C i 2016.

Sistnevnte brønn påvirkes trolig av temperaturen i butikklokalet. Temperaturen fluktuerer ikke med utetemperaturen, og ligger ca. 2 grader høyere enn i nærliggende miljøbrønner fra Nedre Langgate (Bergersen 2013, 2014). Begge disse to overvåkingsbrønnene ser ut til å bli påvirket av varme fra kjeller og hus. Overvåking i fem år fra en brønn uten påvirkning fra hus viste middeltemperatur i grunnvann på 9-10 grader som er opp til 4-5 grader lavere (Bergersen 2013). Denne brønnen vil være en referanse for målingene videre siden den ligger på omtrent samme nivå som MB5 og MB10. Studier på nedbryting av organisk materialet ved NIBIO (Petersén & Bergersen 2015) og undersøkelser utført ved Nationalmuseet i Danmark (Hollesen & Matthiesen, 2011) viser at ved omkring 10 grader skjer det svært lite, men økning fra 10 og 15 grader øker nedbrytningshastigheten vesentlig, spesielt med oksygen tilgjengelig. Under nybygget til Foynd Eiendom er grunnvannet uten oksygen, noe som er gunstig for god bevaring. Nedbrytingsraten på kulturlagene kan øke når temperaturen er 15 grader, selv uten oksygen. Dette avhenger hvor tilgjengelig det organiske materialet er for nedbryting fra anaerobe organismer til stede i kulturlaget og i grunnvannet.

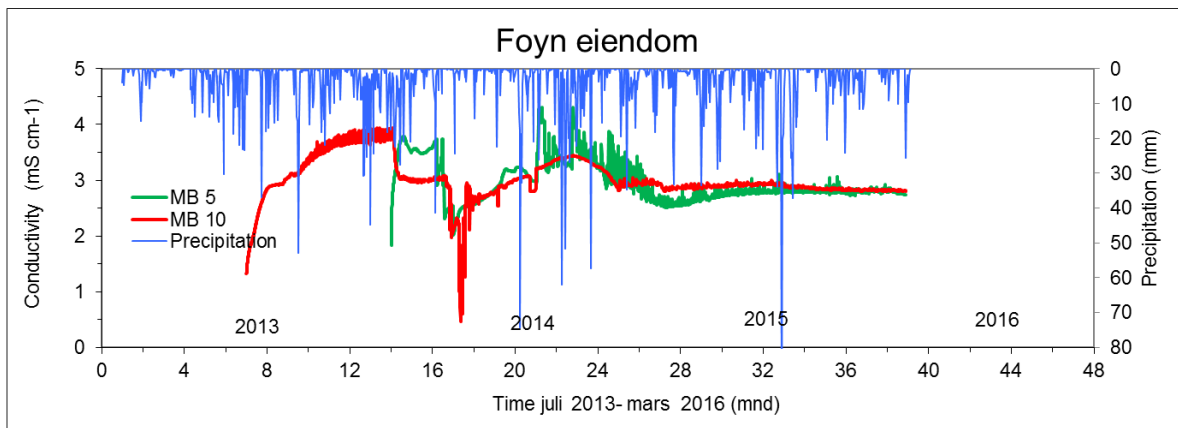
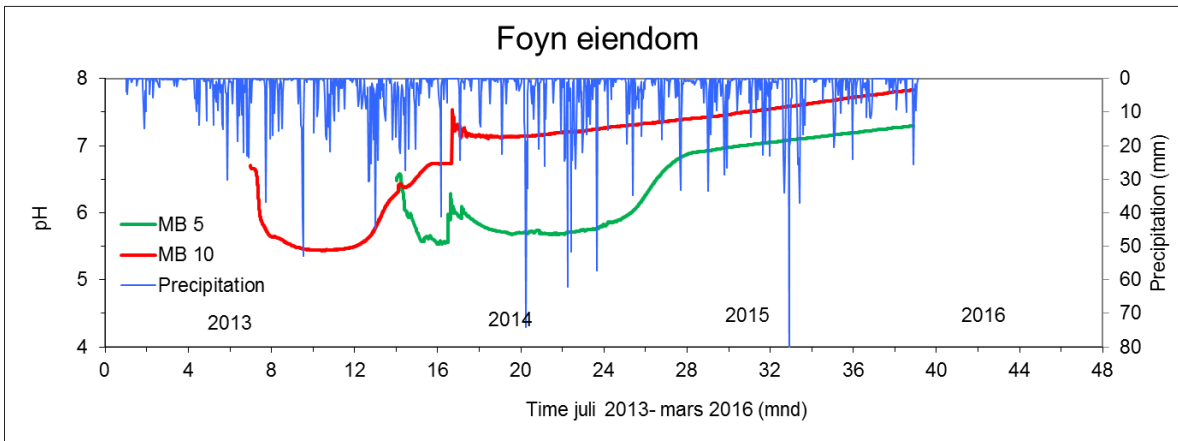
Figur 3. Konduktivitet (ledningsevne) (over) og pH (under) i grunnvann fra miljøbrønnene MB5 og MB10. Data er sammenstilt med nedbørsdata fra Tønsberg (data fra www.yr.no).

Ledningsevnen (saltinnholdet i grunnvannet) svinger opp og ned i starten av overvåkingsperioden når bygget ikke var ferdig, men har sunket og stabilisert seg på omkring 2.8 mScm⁻¹ etter at bygget er ferdig. pH er relativt lav både i MB10 og MB5. I løpet av 2014 har pH vist nøytrale forhold i MB10, mens det fortsatt er noe lavt i MB5. Positivt er at pH har steget til 7.5 i MB10 og 7.0 i MB5 i slutten av måleperioden (Figur 3 og Tabell 1 & 2).

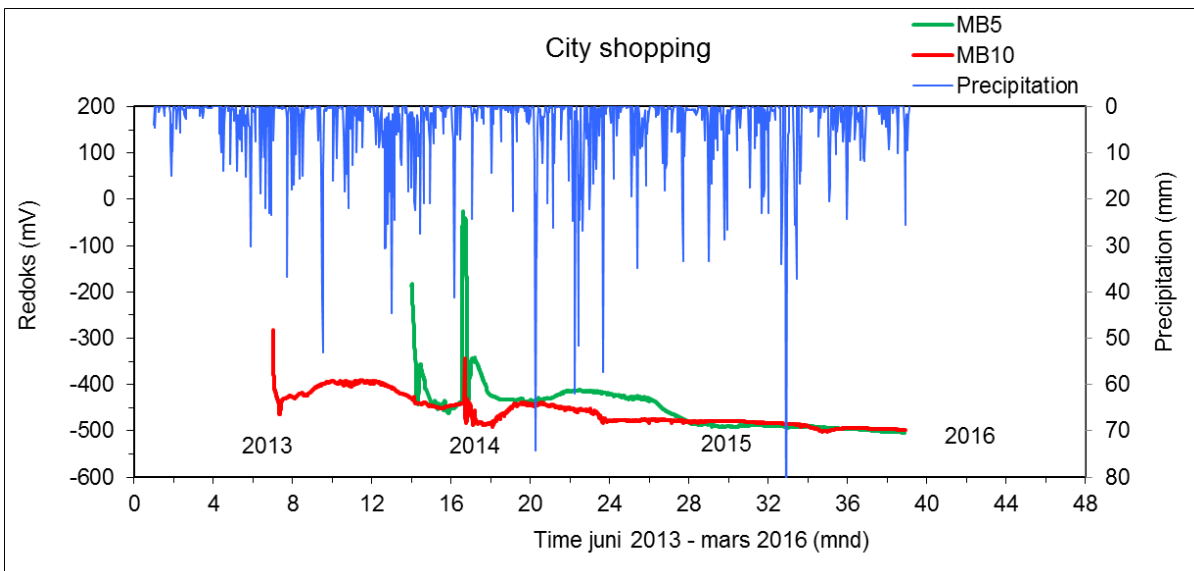
Figur 4. Redoksforholdene i grunnvann fra miljøbrønnene MB5 og MB10. Data er sammenstilt med nedbørsdata fra Tønsberg (data fra www.yr.no).

Redoks-sensorene i begge miljøbrønnene viser verdier lavt ned på redoks-skalaen, omkring -400 mV (Figur 4, Tabell 1 & 2). Dette tyder på gode bevaringsforhold med grunnvann uten innhold av oksygen som kan skade organiske materiale. Kulturlag som ligger i kant med og over grunnvannet vil høyst sannsynlig ha anoksiske forhold siden redoksforholdene i grunnvannet er lavt i begge brønner.

Kulturlag 1 (3.65 moh) i MB10 kan være i faresonen over grunnvann, men er trolig fuktig nok og har reduserende forhold. Kulturlag 3 (3.47moh) i MB5 er allerede påvist å ha dårligere bevaringsforhold (Bergersen 2015).
