# Bioforsk Rapport

Vol.9 Nr.51 2014

## Renovering av eldre lukkingsanlegg i Rakkestad, Eidsberg og Trøgstad - problemer og løsninger

Atle Hauge

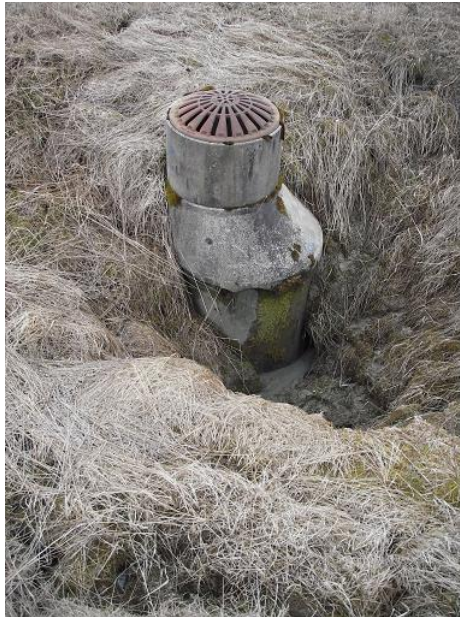
Gamle kummer var også ofte plassert oppå bunnledningen. Store mengder jord kunne fryse fast på yttersiden av kumveggen. Bevegelser ved frysing og tining av jorda ga ekstrem

belastning på bunnledningen, og dette kunne dermed gi brekkasjer og etter hvert kollaps av ledningen. Ofte ser en at første rør foran og etter kummen er dislokalisert, eller dratt ut i skjøten. Frysing og tining kunne også gi lekkasjer mellom kumringene, og i mange tilfeller står ringene ikke rett oppå hverandre lenger.

Bilde 2: Kummer med lekkasjer blir stående som piper i et erosjonskrater som kan gå helt ned til bunnledningen. Foto: Atle Hauge

For å unngå at kummer som står oppå rørledninger knuser rørene ved frostbevegelser, bør øverste del av den gamle kummen fjernes og det etableres en ny innløpskum ved siden av ledningen. Dermed vil eventuelle frostbevegelser ikke føre til knusing av selve ledningen.

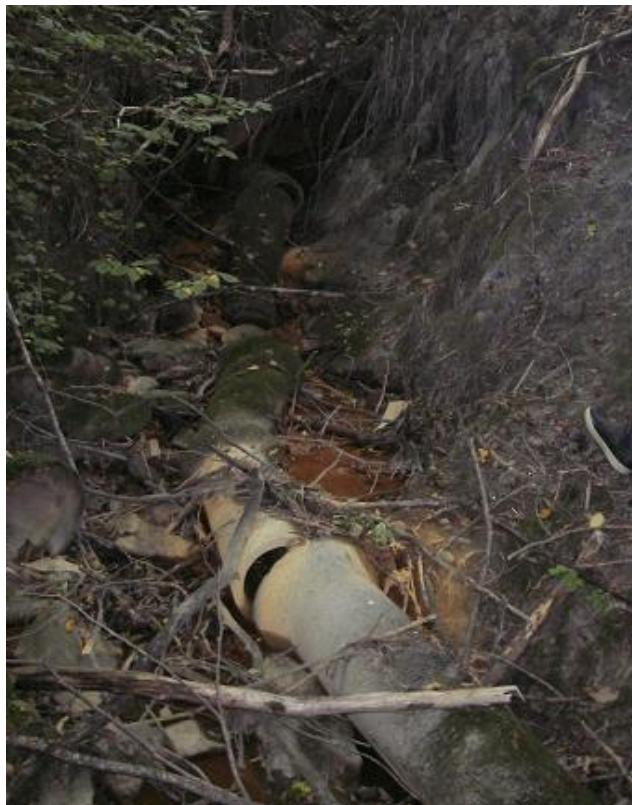
I utløpet av rørgata er det vanlig at frosten beveger rørene, og en får dermed dratt ytterste rør litt ut, og vannet begynner å renne i glipen mellom siste og nest siste rør. Etter hvert eroderes jorda vekk, og siste rør faller ut. Dette kan gjenta seg innover rørgata, så flere rør etter hvert faller ut.

Bilde 3: I enden av rørgata spyles leira vekk i lekkasjer mellom de siste rørene, og det siste røret dras ut. Dette kan gjenta seg videre innover. (Foto: Atle Hauge)

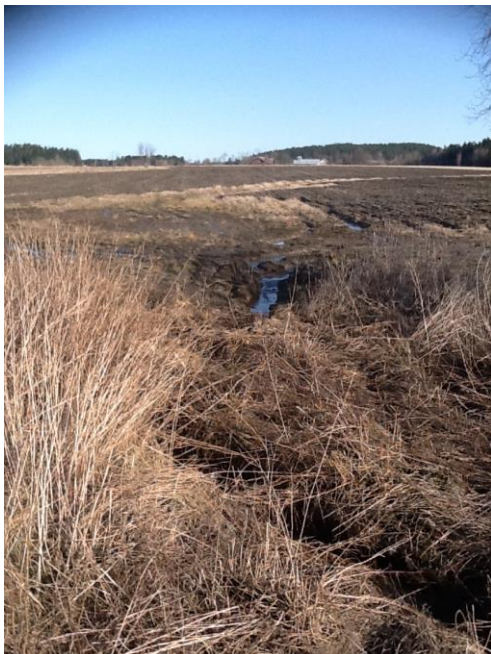
3. I utløpet eter ravinen seg oppover på grunn av overflatevann i dråget. Erosjonsskader oppover over ledningen og innover på jordet.

Bilde 5.2.1: Fra veien og oppover mot nord våren 2012. Her var det gravd opp våren 2013.

1. Ledning fra nord kan skjøtes på med en eller flere 6 meters plastledning av litt større dimensjon, og fylles over. Slik sikrer en at ikke frost og vann ødelegger utløpet. Området mellom nytt utløp og stikkrenne kan holdes åpent som en kanal eller som en liten fangdam. Det må ryddes opp foran stikkrenne, slik at vannet får fritt innløp til stikkrenne.

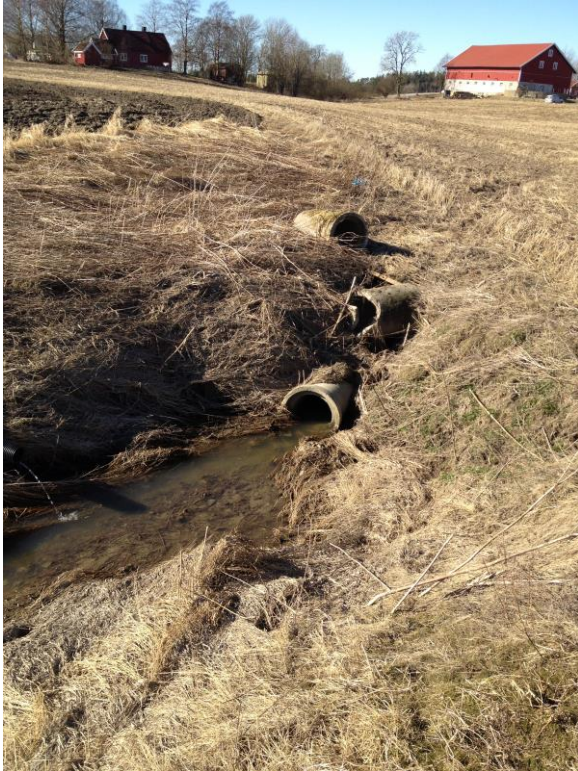
*Bilde 5.2.2: Innløp fra grøft til lukningsanlegg på sørsiden av veien våren 2012*

Alternativt kan det etableres en kum som tar ned overflatevannet, og en separat rørledning som fører det ned i ravinen på en sikker måte uten erosjon. Kummen må være tett.

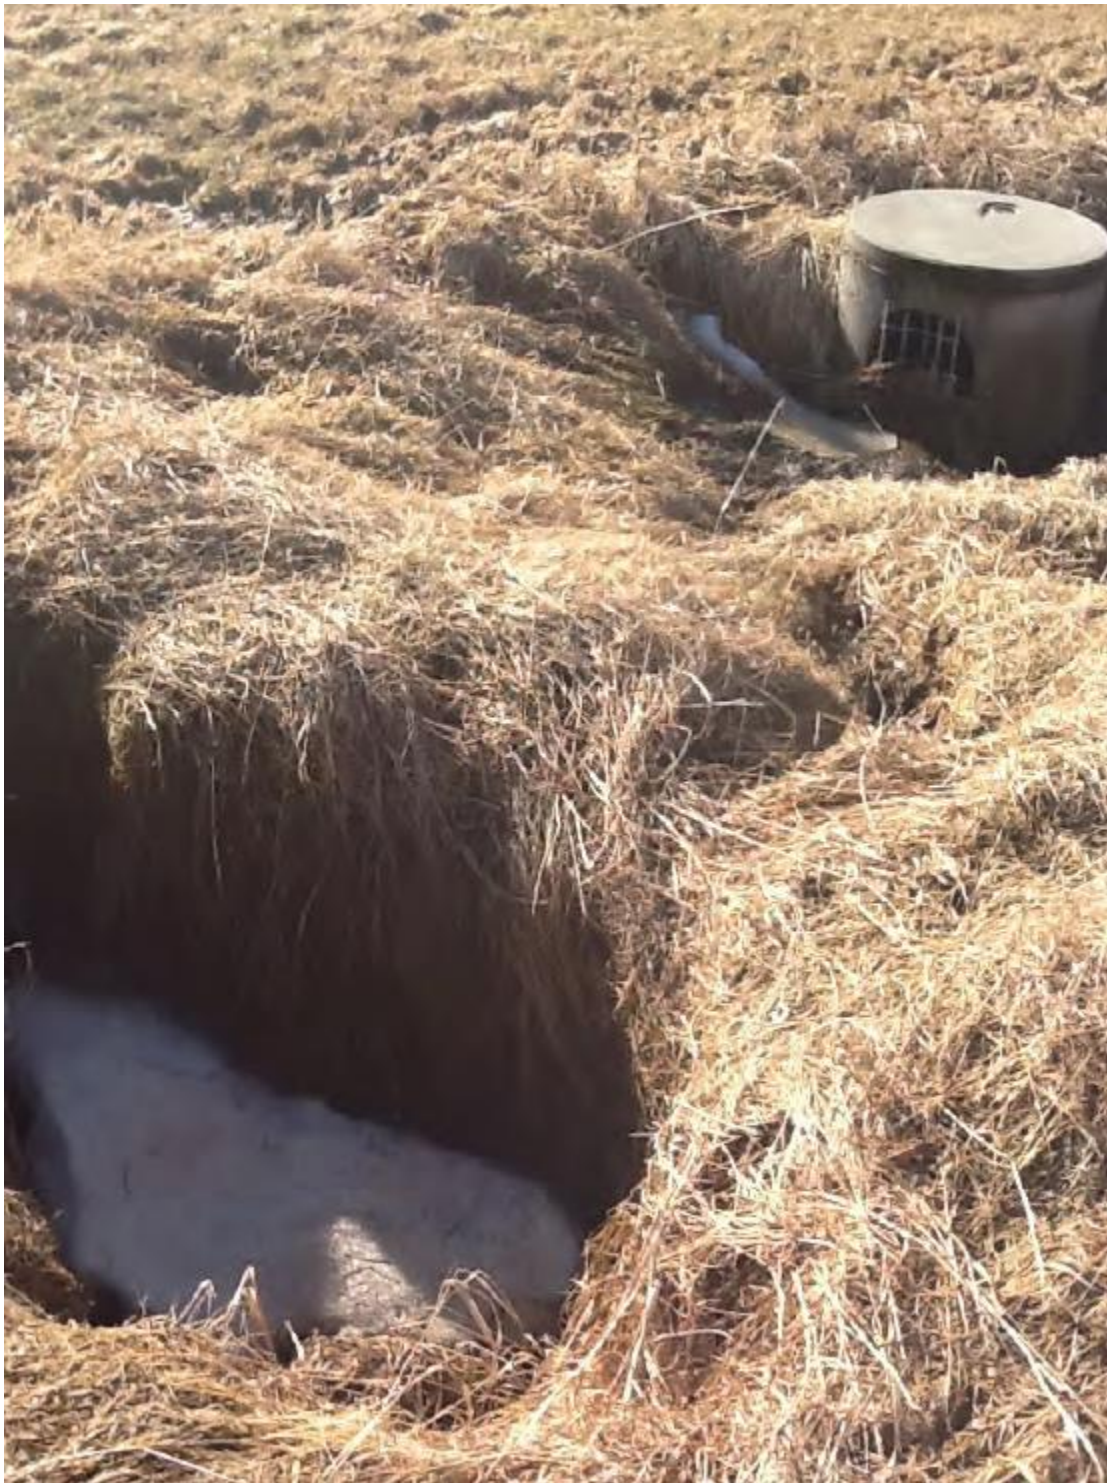
Kamerakjøring oppover viste litt dårlige skjøter på ca 9 meter og på ca 16 meter, men ingen store skader. Innløpsrista til kummen var helt tett av halm og jord, men dette er bare dårlig vedlikehold.

*Bilde 5.3.1. Dårlige rister på kum som lett går tett, og erosjon foran kummen på grunn av utettheter.*

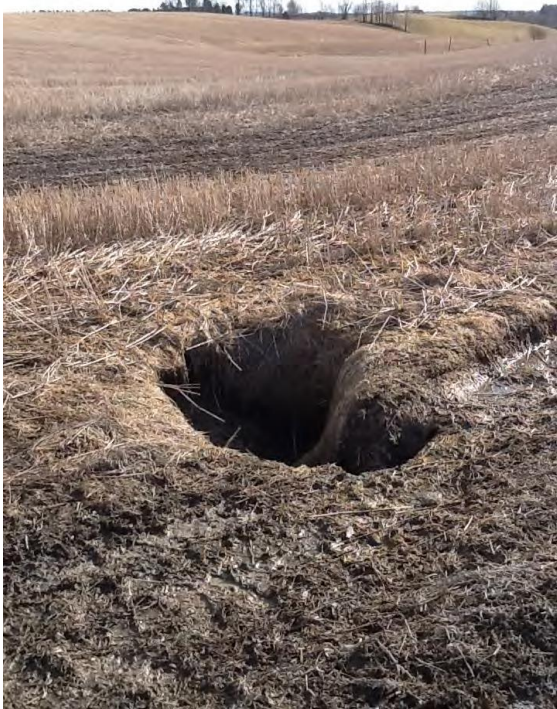
Kum 4. Kum 4 lå i åkerkant ved stolpe. Like overfor kum 4 var det et par jordhull i åkerkanten, sannsynligvis over ledningen. Det var mye erosjon rundt kum 4. Det ble kjørt video nedover fra kum 4. Det så ut som om det var lekkasjer i flere skjøter, der det var leire/rust i skjøtene. Men det var ikke så mye at det trengtes reparasjoner.

Bilde 5.4.1 Jordhull like overfor kum 4.

Kum 4 trenger også tetting og reparasjon rundt selve kummen. Arealet bør formes slik at overflatevann når fram til kummen, slik at det ikke renner ned i utettheter i ledningen. En må holde jordhullene under observasjon. Dersom det skulle bli større skader, bør rørledningen graves opp, rettes opp og tettes med duk over skjøter.

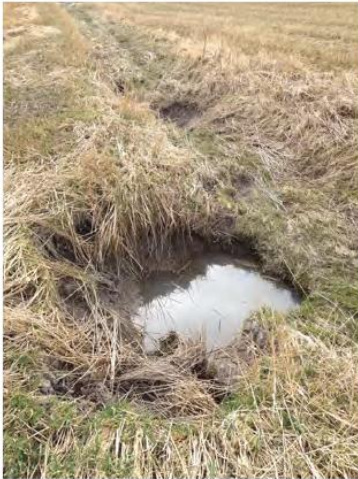
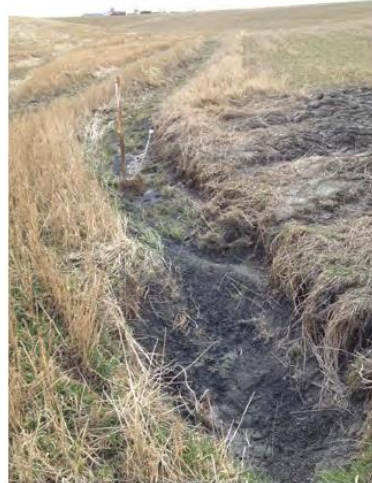
Vannet kom opp av jordhull og rant i delvis reetablert bekk over lukkingen.

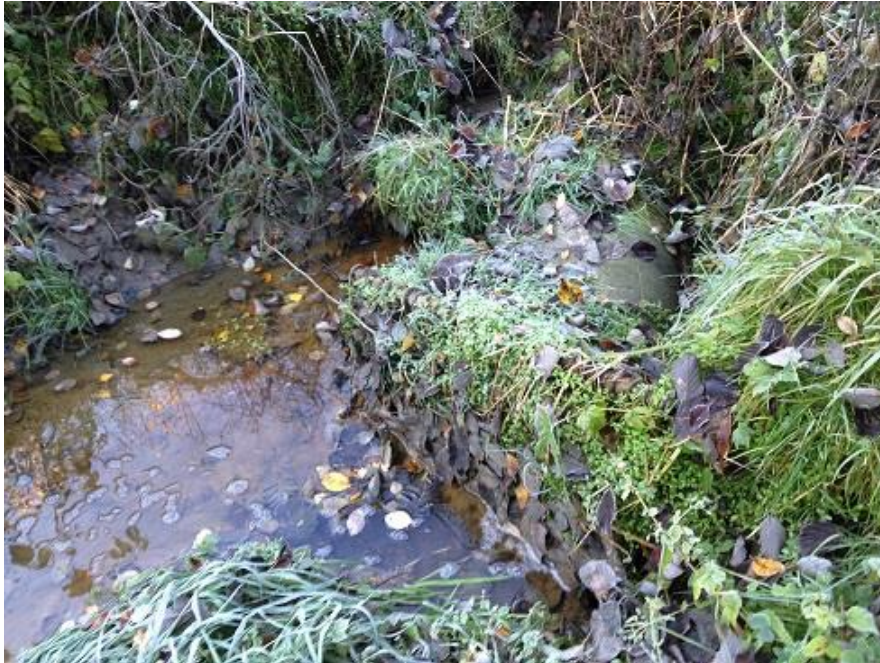
*Bilde 5.8.2: Innløpet til lukkingen i oktober. Oppfylt med jord foran innløp, og planter og blader tett innløpsrista. De første rørene var ute av stilling.*

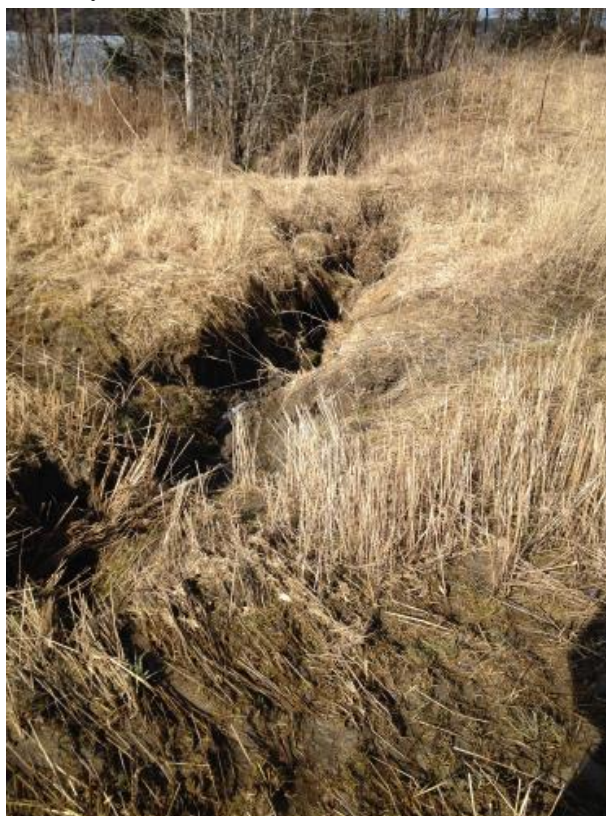
Bilde 5.10.1: Bildet tatt fra jordet ned mot starten av ravinen. Tydelig erosjon innover dyrka jord i starten av ravinen. Jordhule innover under.

Ny overflatekum der terrenget lages med motfall mot ravinen. Kummen etableres utenom den eksisterende rørledningen.

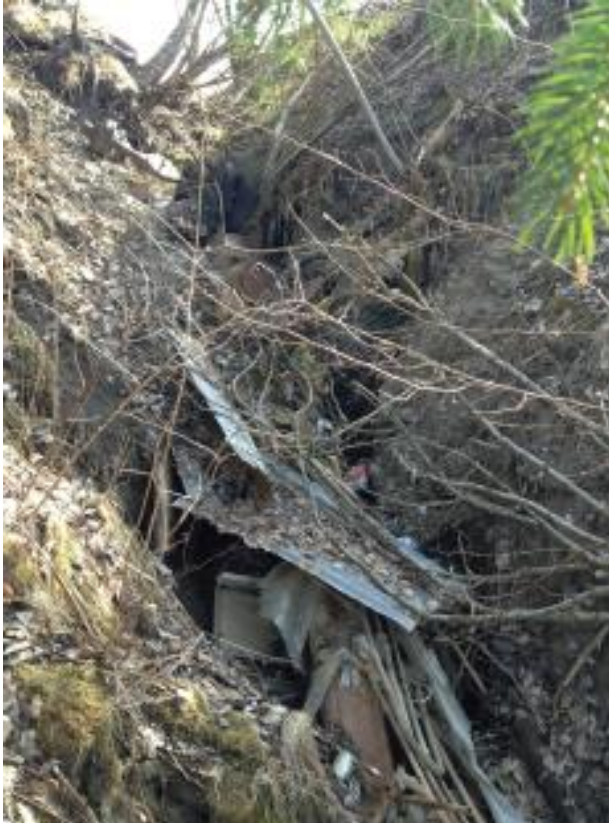
*Bilde 5.10.2: Bilde tatt nedenfra i ravinen. Utløpet dekket av jord og søppel. Aktiv graving nedover i ravinen.*

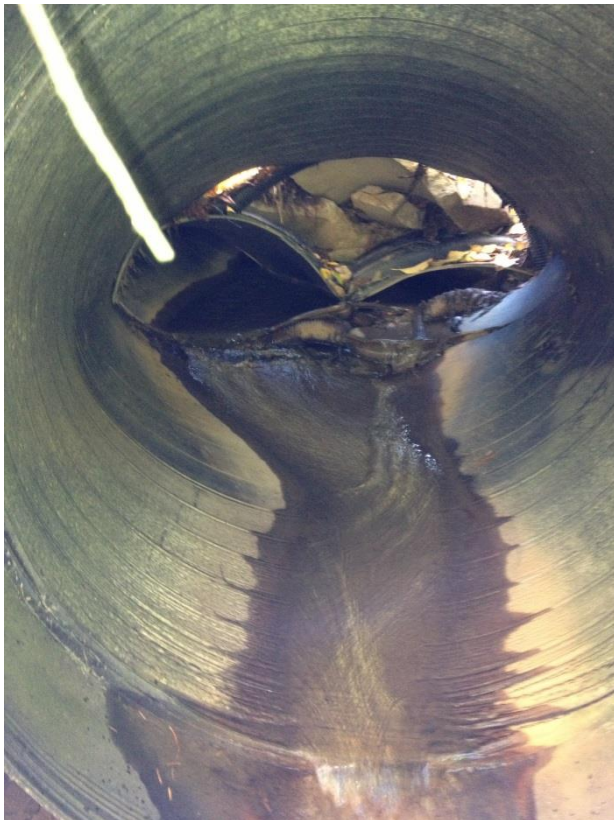
Bilde 5.11.1: Sammenpresset utløpsrør over fjellterskelen.

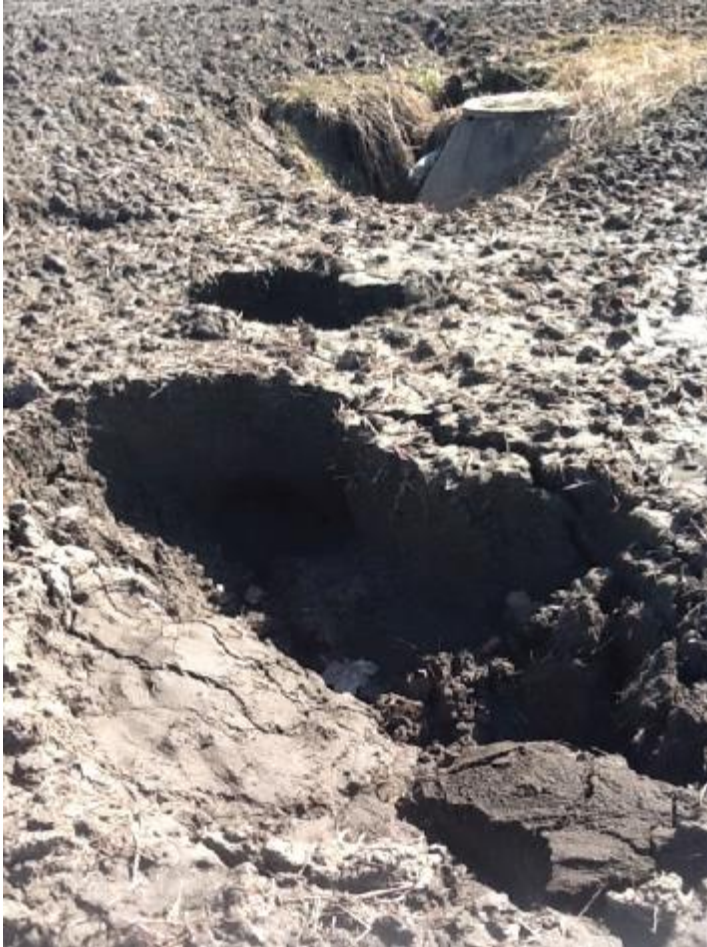
Bilde 5.11.2: Erosjonen rundt kummene kan være omfattende. Bilde fra april 2013.

ringene. Kummene bør være så lavt i terrenget at innløpsrista blir det naturlige innløpspunktet for overflatevann.

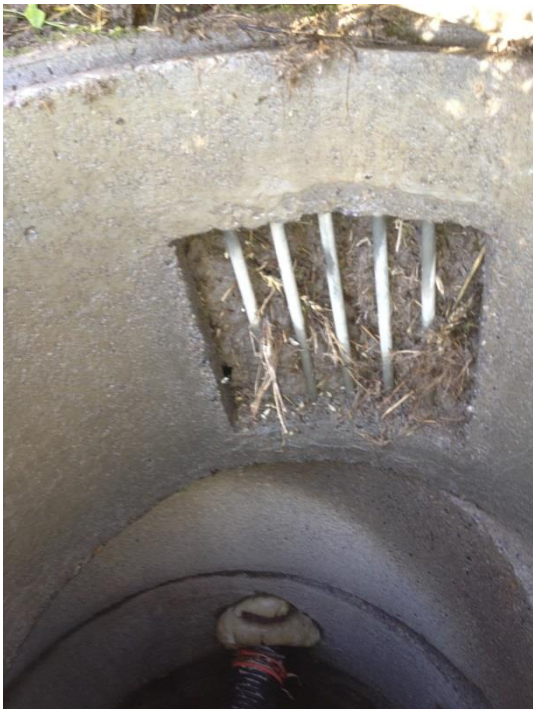
Kum 2 er dyp, ca 5 meter. Den hadde innløp med rist på siden, men denne var fylt opp av jord og tett. Vannet rant forbi kummen.

Bilde 5.12.1: Innløpsåpning på kum 2.

Ved kum 2 foreslås ingen tiltak utenom vanlig vedlikehold. En må fjerne jord som har lagt seg opp foran rista, og terrenget må formes slik at en sikrer at overflatevannet ikke renner forbi kummen. Dette kan gjøres med en liten brem nedenfor kummen.

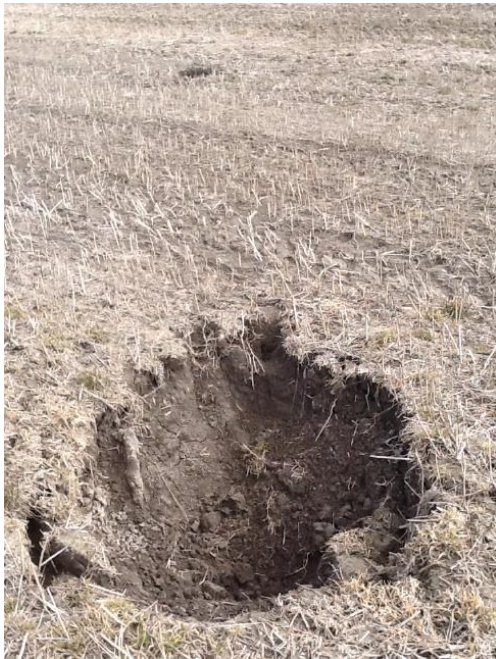
I oktober var det ingen skader på overflata nedover lukkingen, slik en registrerte i april. Men det finnes en overflatekum som i dag er begravd nede i jorda, etter opplysninger fra eier. Det blir ofte krater i overflata over denne kummen.

Bilde 5.13.1: Hull i bakken i dråget. Skadene registrert i april 2013.

Dersom kummen ikke skal ligge i overflata, bør den graves ned dypere og tettes. Den kan erstattes av en overflatekum som ligger tilknyttet en ledning kun beregnet for overflatevann og drensvann, som kan ta ned overflødig overflatevann som eroderer i dråget, samtidig som den sørger for et godt drenert dråg. Under følger en skisse over en slik løsning.

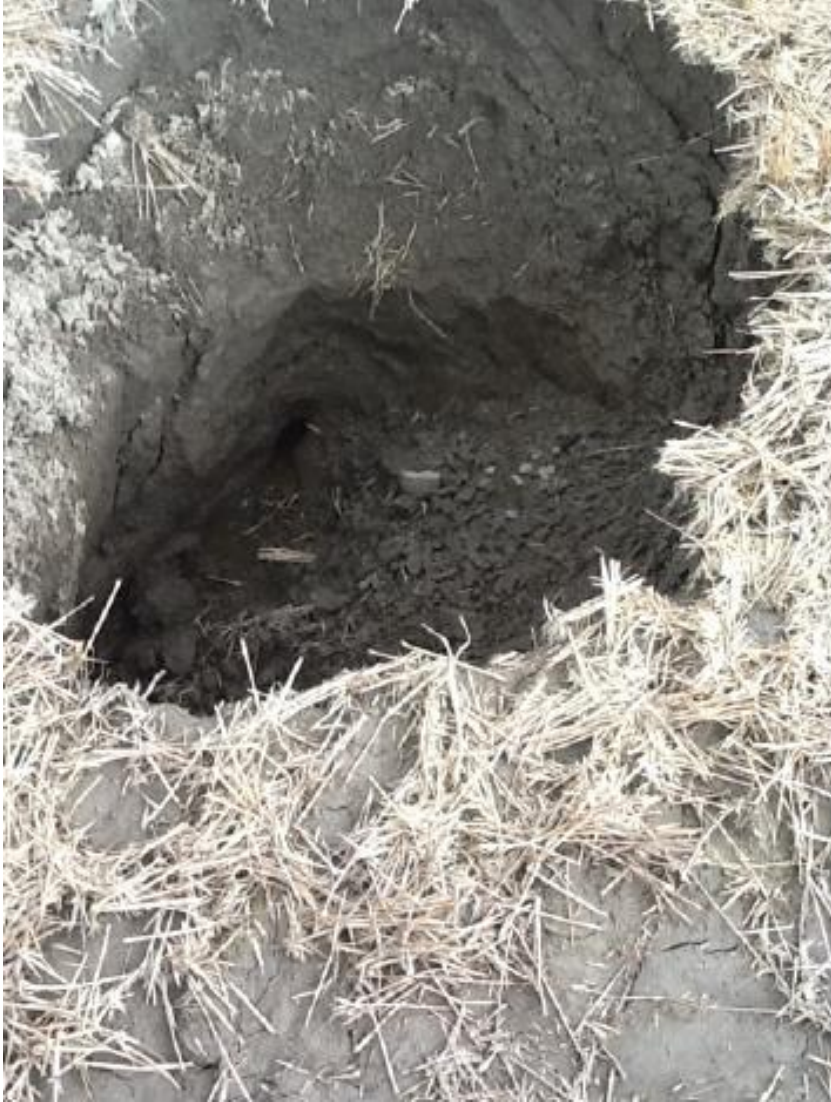
*Bilde 5.14.2: Jordhull. Bilde fra april 2013.*

Jordhullene oppe på jordet bør graves opp slik at en avdekker skadestedet. Sannsynligvis er det forskyvninger i rørgata som kan repareres. En bør fylle pukk rundt røret og dekke med duk.

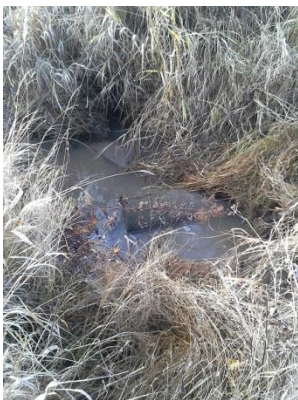
Utløpet av lukkingen er delvis dekket av utraste masser. 25 meter oppover ledningen er det et stort jordhull, som viser at lukkingen har store problemer videre oppover også.

*Bilde 5.15.1: Utløpet med forskjøvet rør og sedimenter som dekker utløpet.*

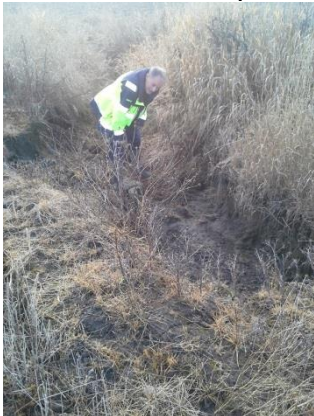
*Bilde 5.15.2: Mye erosjon der overflatevannet renner ned i bekken.*

Før vannet ned i erosjonssikret nedløp med duk og pukk/stein ved siden av utløpet

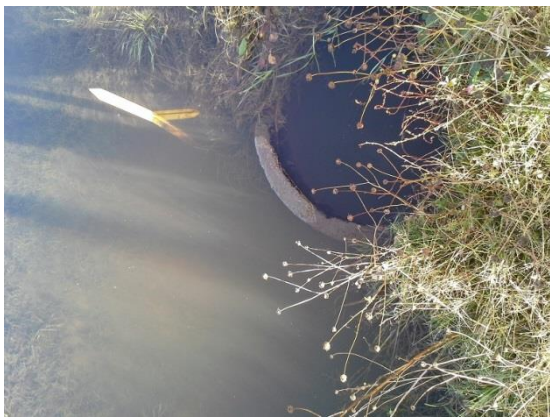
I utløpet var det mye erosjon. Flere rør i enden av lukningsanlegget var falt ut, og erosjonen gravde seg videre innover.

Bilde 5.16.1: Kum som står full av vann. Rørledning må være helt tett.
