Bioforsk Rapport

Vurdering av miljøtiltak for å redusere landbruksavrenning knyttet til etablering av ny hovedledning Ski - Haugbro, Ski kommune.

Avbøtende tiltak knyttet til etablering av ny hovedledning og eventuell turvei.

<i>Dato:</i> 27.10.2014	<i>Tilgjengelighet:</i> Åpen	<i>Prosjekt nr.:</i> 8825	<i>Saksnr.:</i>
<i>Rapport nr.:</i> 114/2014	<i>ISBN-nr.:</i> 978-82-17-01315-0	<i>Antall sider:</i> 51	<i>Antall vedlegg:</i> 1

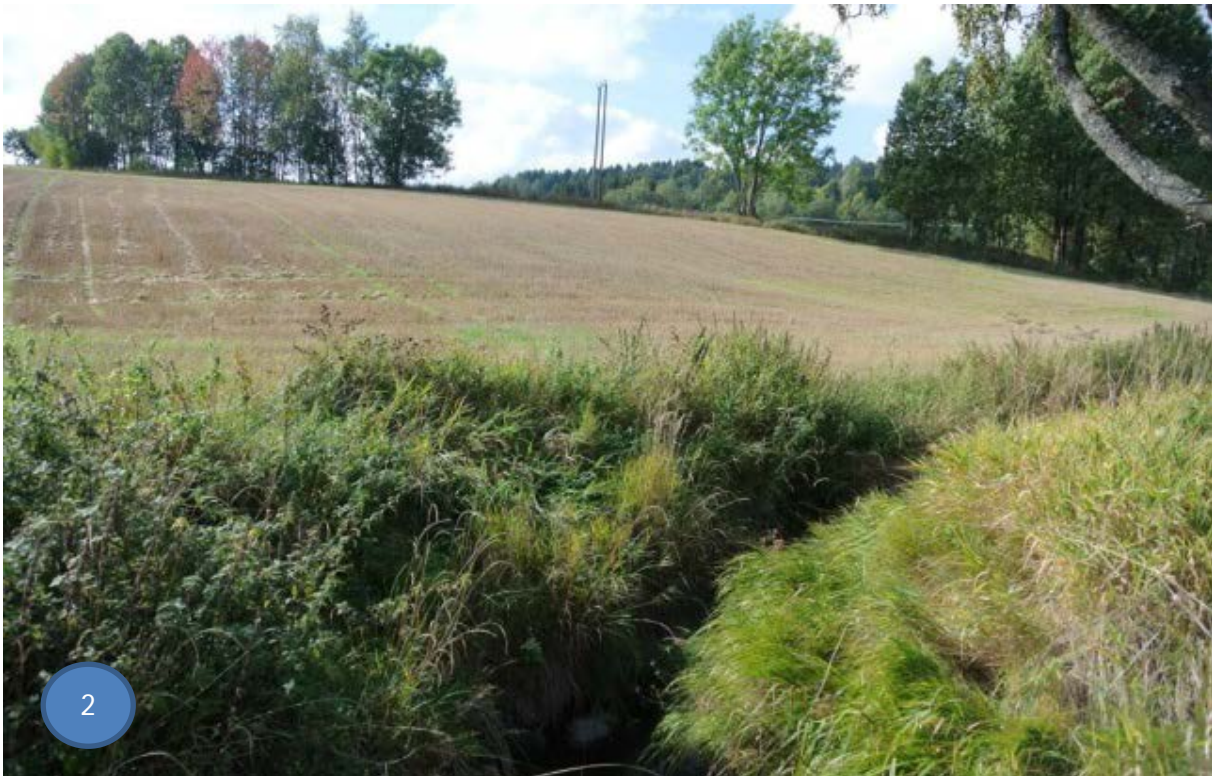
Figur 9. Åker i stubb vest for gårdstunet på eiendommen Ense. Det er ikke etablert grasdekte buffersoner mellom bekk og åker. Bildet er tatt sørvestover. Foto: H. Grønsten.

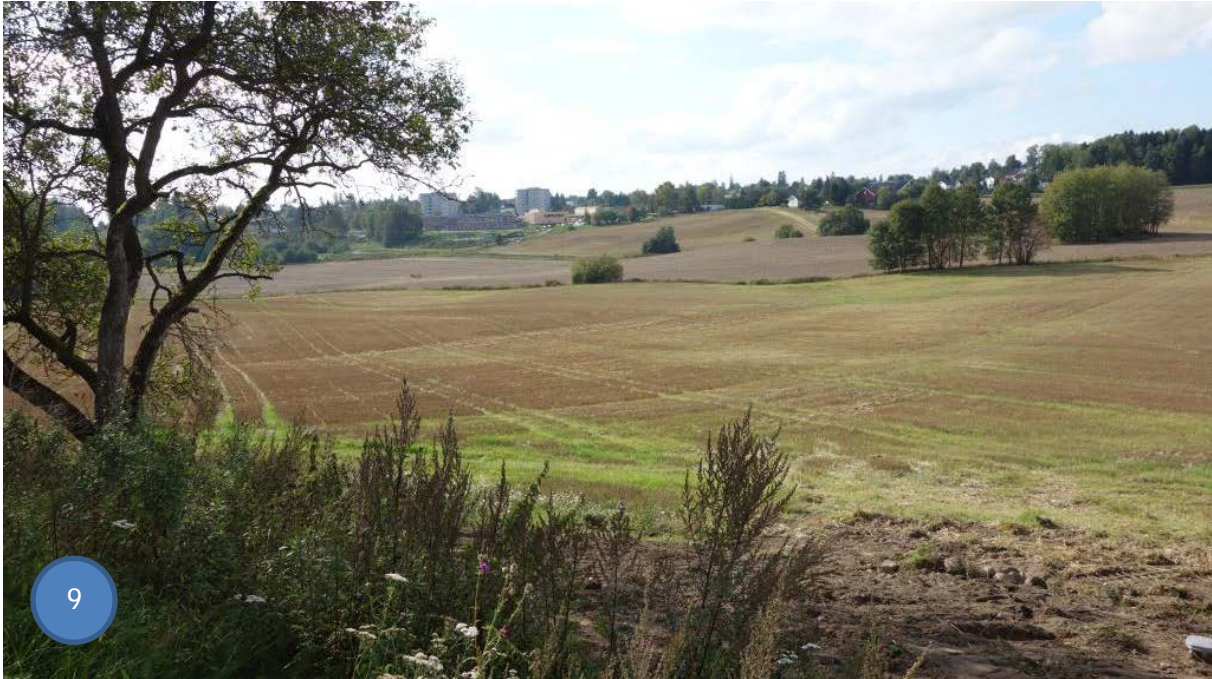
Figur 16. Kornproduksjon på arealene sør for gårdstunet på Ense, mot Ski sentrum/Hebekk. Arealene står i stubb og det er ikke grasdekte buffersoner mellom bekk og åker. Bildet er tatt sørover. Foto: A-G. B. Blankenberg.

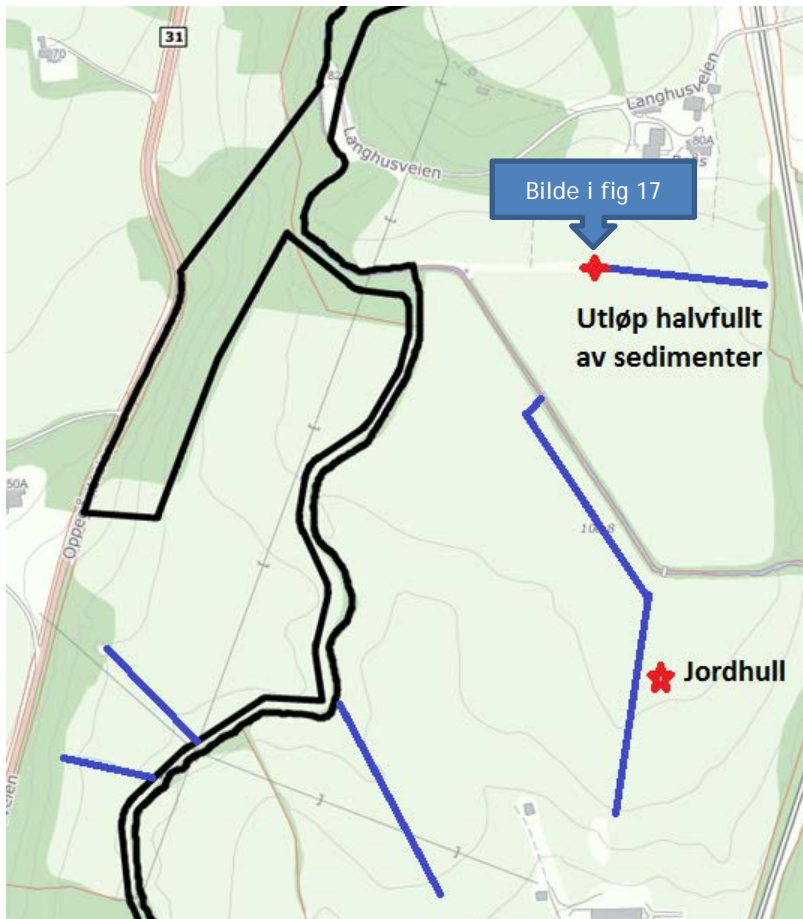
Figur 17. Hydrotekniske anlegg og merknader på Roås og Ense.

Jordene på Roås er stort sett flate mot bekken, og med dagens drift er det liten fare for erosjon. Lukningsledning som kommer fra øst og renner ut i åpen grøft var halvfull av sedimenter (Figur 18). Det er mulig at anleggsarbeid i nedbørfeltet har forårsaket dette, men årsaken ble ikke undersøkt nærmere.

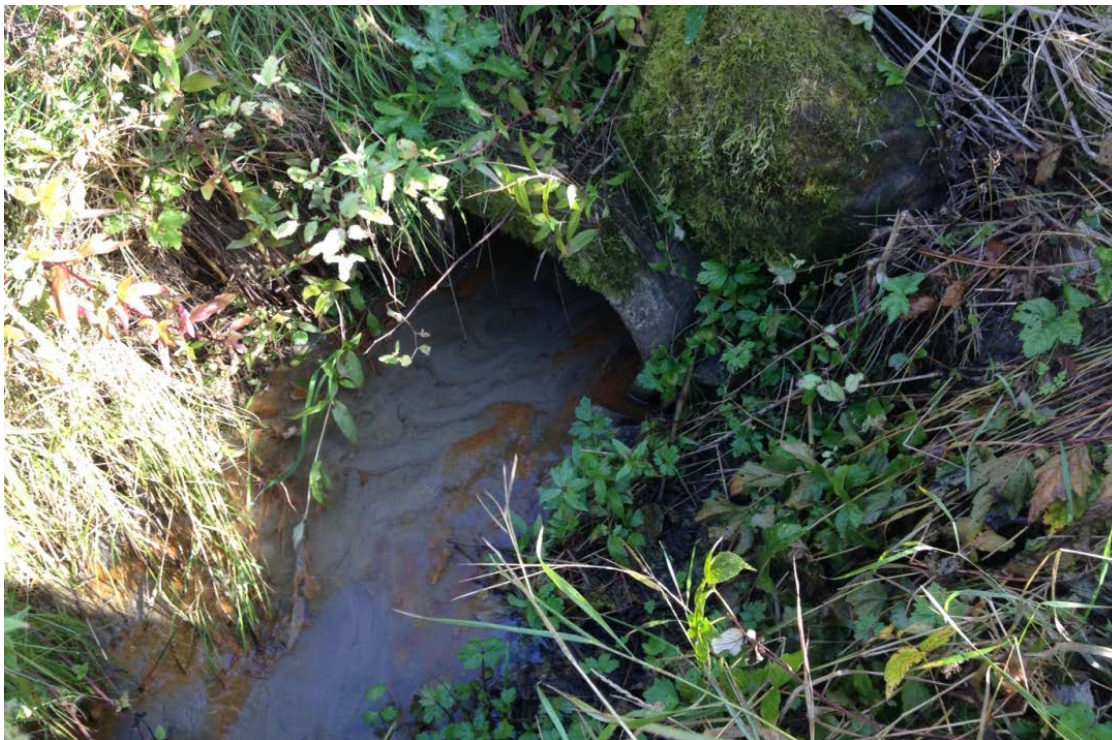
Figur 18. Bildet viser utløpsledning i åpengrøft på Roås, halvfull av sedimenter. Foto: A. Hauge.

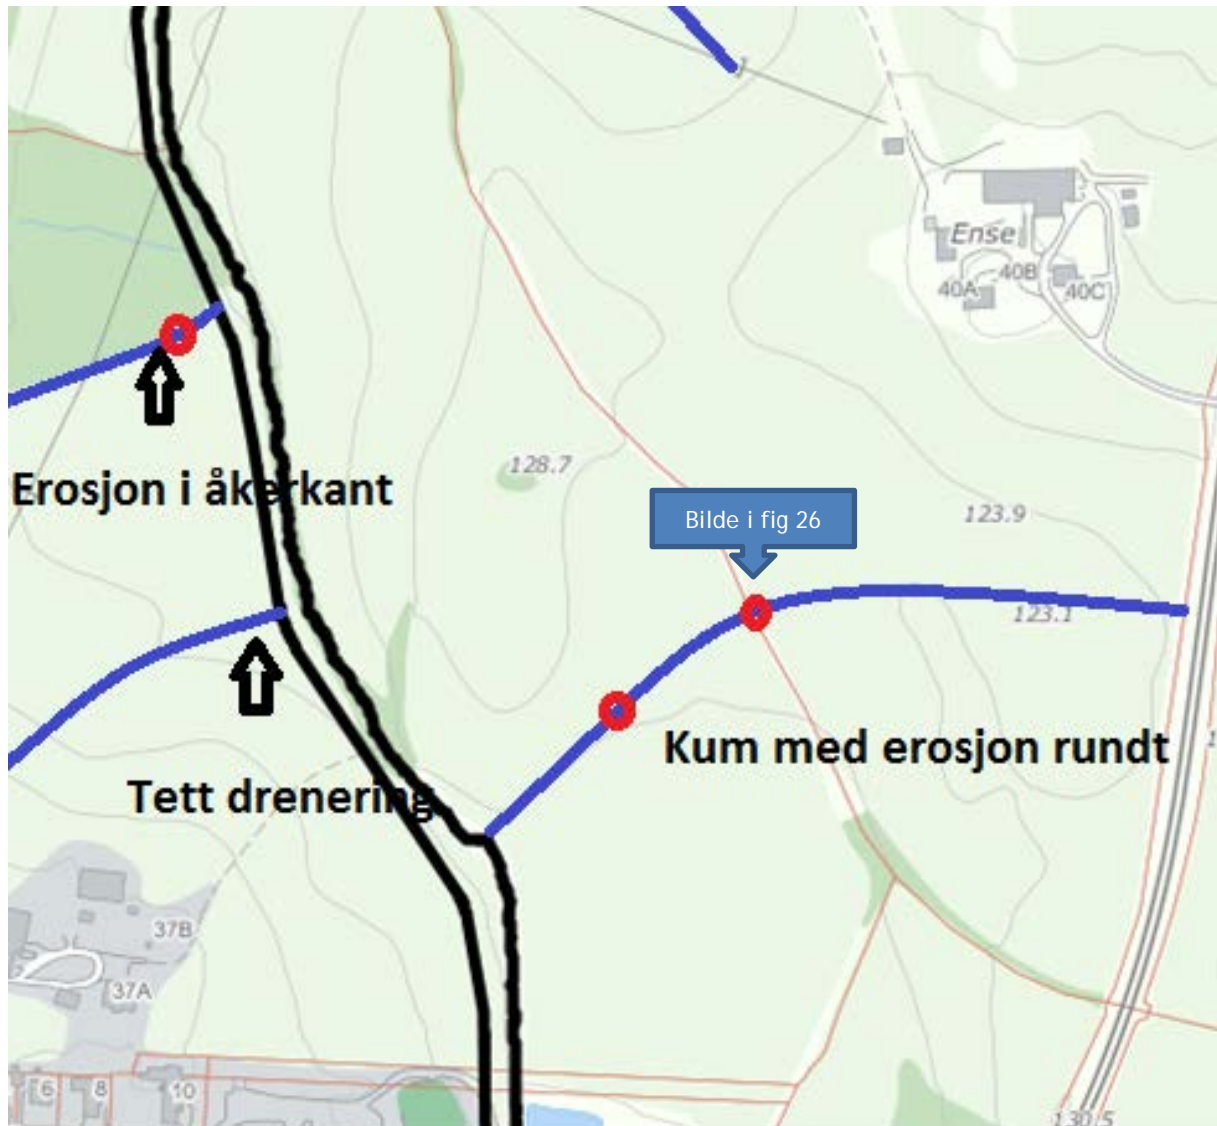
Figur 26. Hydrotekniske anlegg og merknader på Hebekk.

Figur 26 viser en oversikt over de hydrotekniske problemene som ble avdekket under befaringen på Hebekk. Lukking/hoveddrensledning som kommer fra vest, like nedenfor tunet på Hebekk er tett i utløpet. Dette forårsaker oppstuvning i røret, og at vannet kommer opp på overflaten lenger oppe, og lager et vått sig over ledningen. Dette gir noen små erosjonsskader og kjørespor, men er i hovedsak et problem for driften av området. Også lenger oppe i et søkk er det våte forhold, der dreneringen må være dårlig. Helt nord på jordet, nord for tunet, nedenfor «snøtippen», er det et ødelagt lukkingsanlegg utenfor den dyrka jorda. Her er det litt graving i en åpengrøft inntil skogkanten (rød ring øverst til venstre i Figur 26).

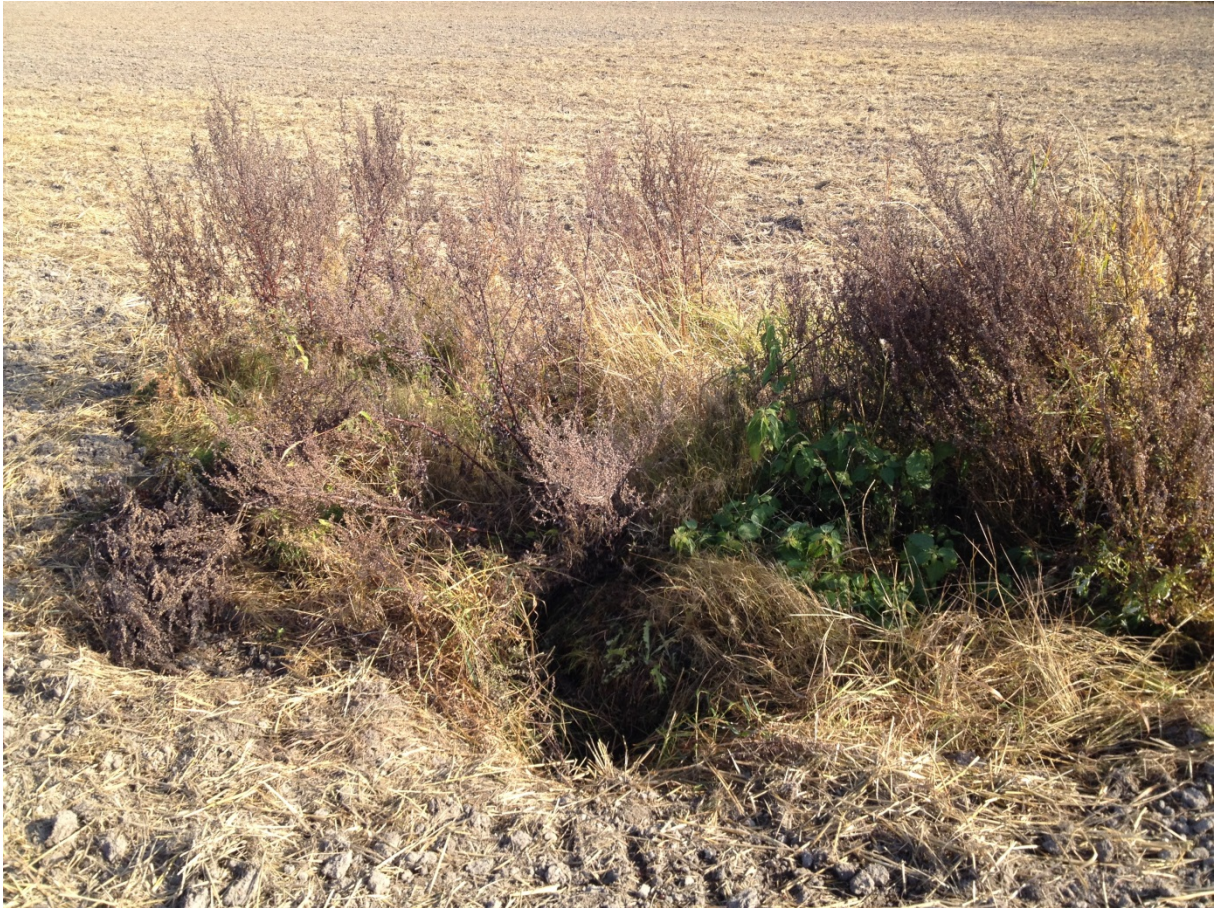
Overflatekum på lukkingen som kommer fra gnr.130/1 på østsiden av bekken er utett, og dette forårsaker erosjonsskader rundt kummen (Figur 27). Kummen bør renoveres og tettes med duk og pukk.

Figur 27. Erosjon rundt overflatekum på 129/1. Foto: A. Hauge.

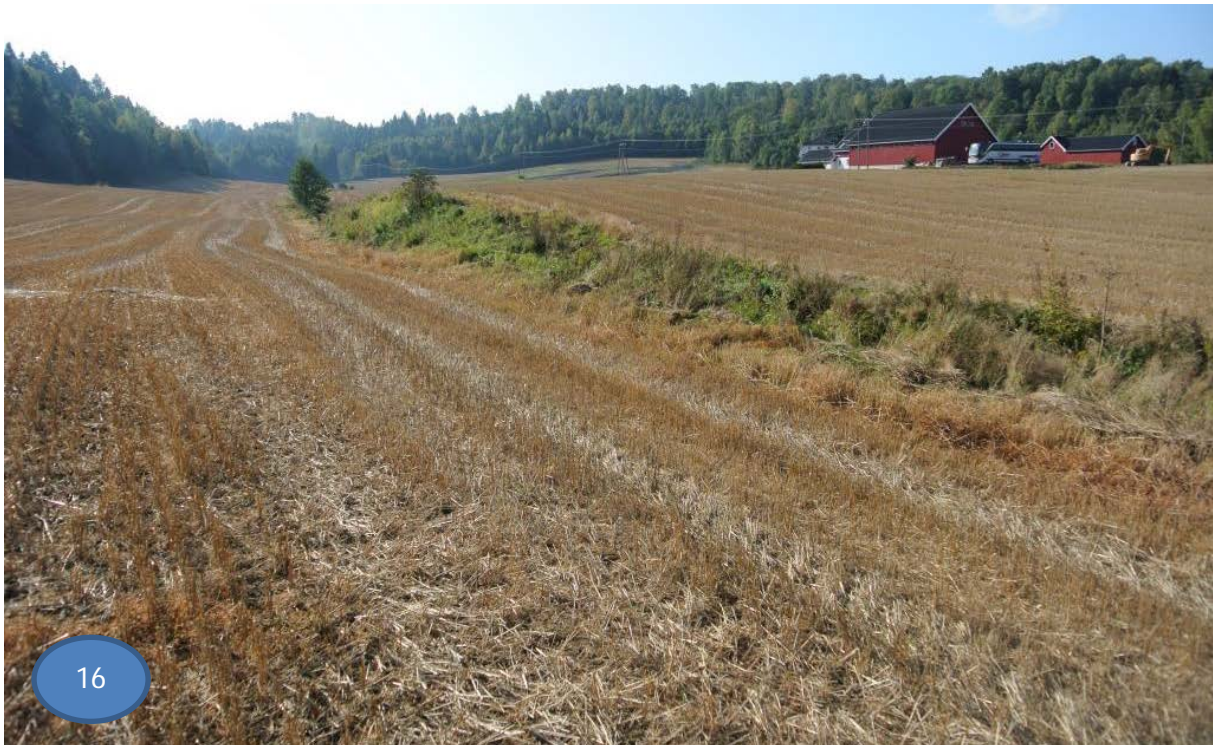
Figur 29. Kornarealer i stubb på Dal søndre. Arealene overvintres i stubb. Det er ikke etablert grasdekte buffersoner mellom Dalsbekken og åker i dag, men dette er planlagt etablert fra 2015 (RMP). Bildet er tatt sørover. Foto: H. Grønsten.

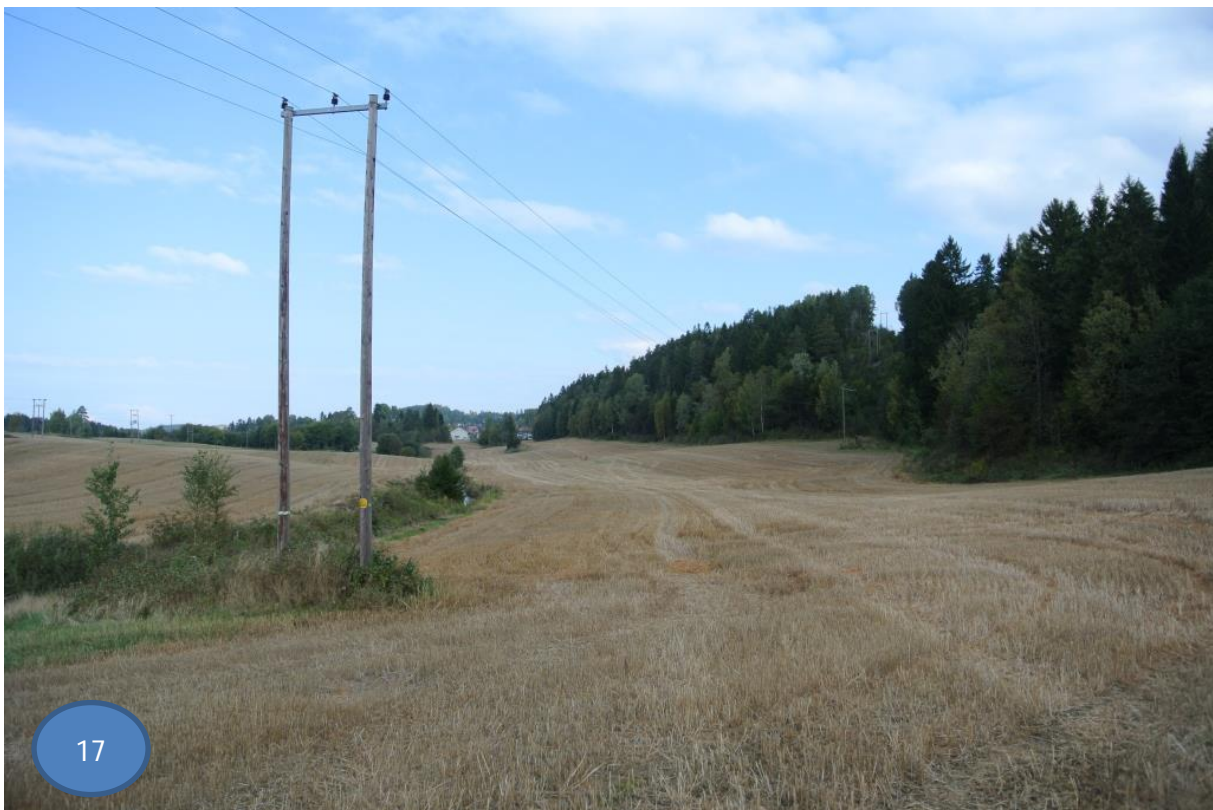
Figur 30. Kornarealer i stubb på Dal søndre. Arealene overvintres i stubb. Det er ikke etablert grasdekte buffersoner mellom bekk og åker i dag, men dette er planlagt etablert fra 2015 (RMP). Bildet er tatt nordover. Foto: H. Grønsten.

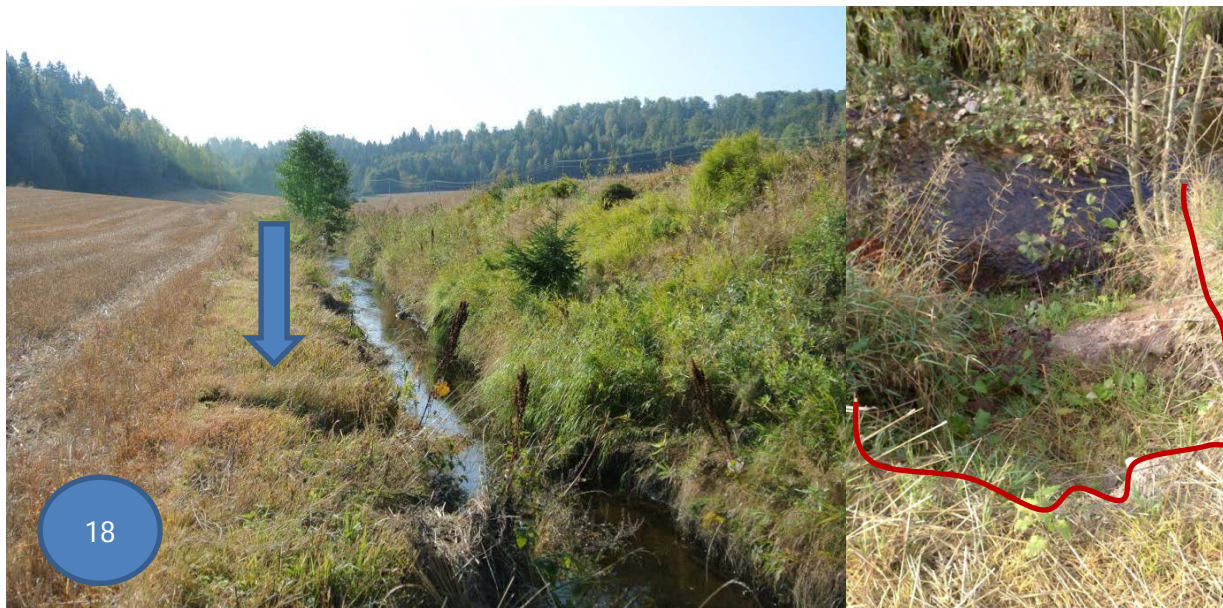
Figur 31. Langs bekkekanten var det noen få steder spor etter utrasing. Dette skyldes sannsynligvis graving rundt rørutløp og beskrives mer under delkapittel (3.2.3.2) om hydrotekniske systemer. Bildet er tatt sørover. Foto: A-G. B. Blankenberg.

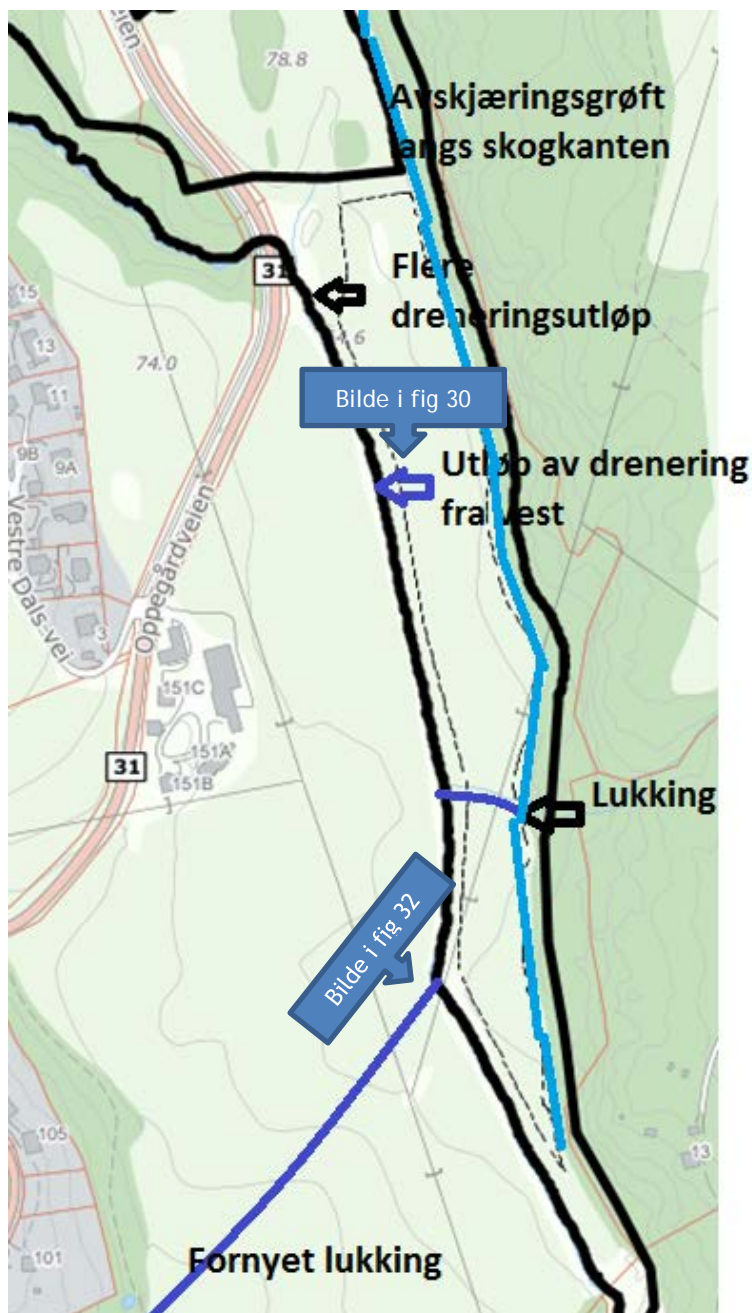
Figur 35. Hydrotekniske anlegg på Dal.

I Figur 35 er det vist en oversikt over de hydrotekniske anleggene som ble observert under befaringen på Dal med tilhørende merknader. De hydrotekniske systemene var i god stand med avskjæringsgrøfter langs utmark, lukkinger og inntakskummer. Ny lukking fra utmark i vest (Figur 33). Ingen erosjon kunne spores, men det ble observert graving langs bekkekanten (jf Figur 31). Det ble registrert at sedimentasjon på bunnen av bekken delvis dekket rørutløp fra lukking som kom fra overflategrøft i øst, og fra et utløp av drensledning på vestsiden (jf. Figur 35).
