Tiltak i Skibekken

Erosjonsdempende tiltak i bekken mellom Ski sentrum og
Østensjøvannet

NIBIO RAPPORT | VOL. 3 | NR. 117 | 2017

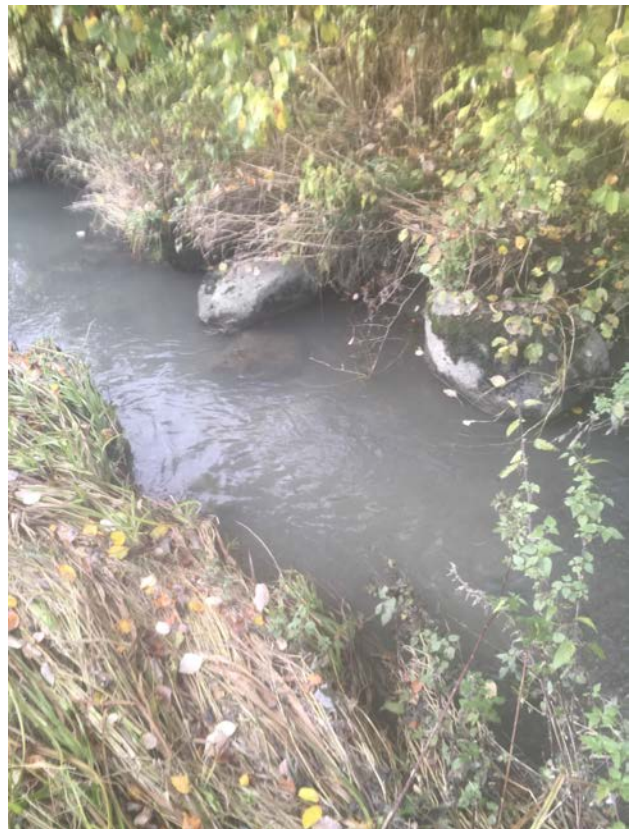
Tiltaknr: 2, - Gnr: 139/4 138/2

Bekkerensk og steinsetting Foto: Atle

Terskel Foto: Atle

Beskrivelse: Bekkerensk og steinsetting på østsiden, og bygging av terskel.

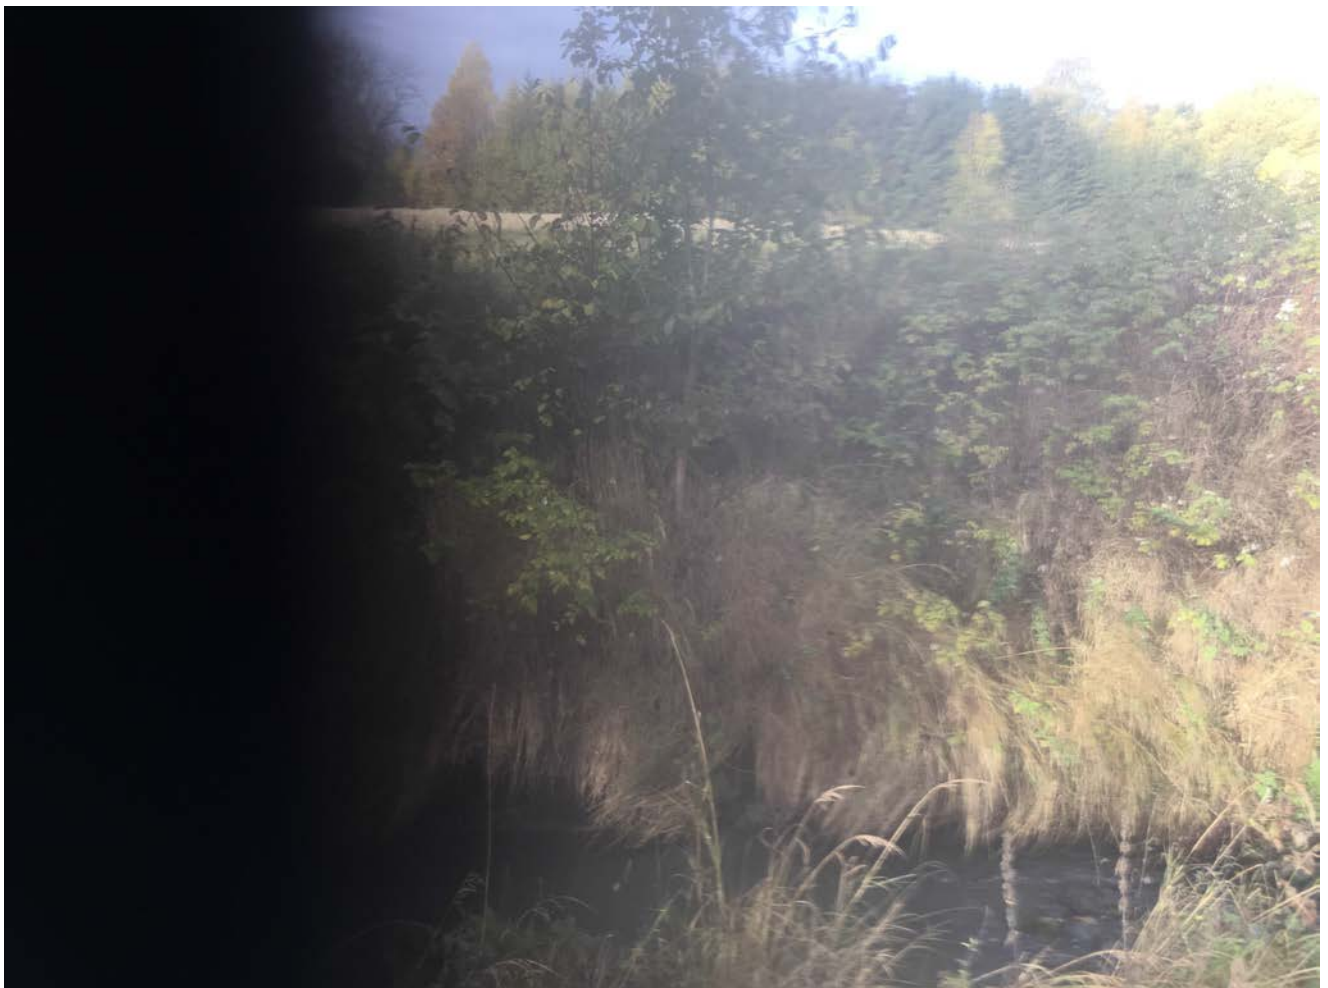
Tiltaknr: **5**, - Gnr: 139/1 138/2

Vestsiden Foto: Atle

Beskrivelse: Steinsetting på vestsiden og
bekkerens østsiden, ca 10m.

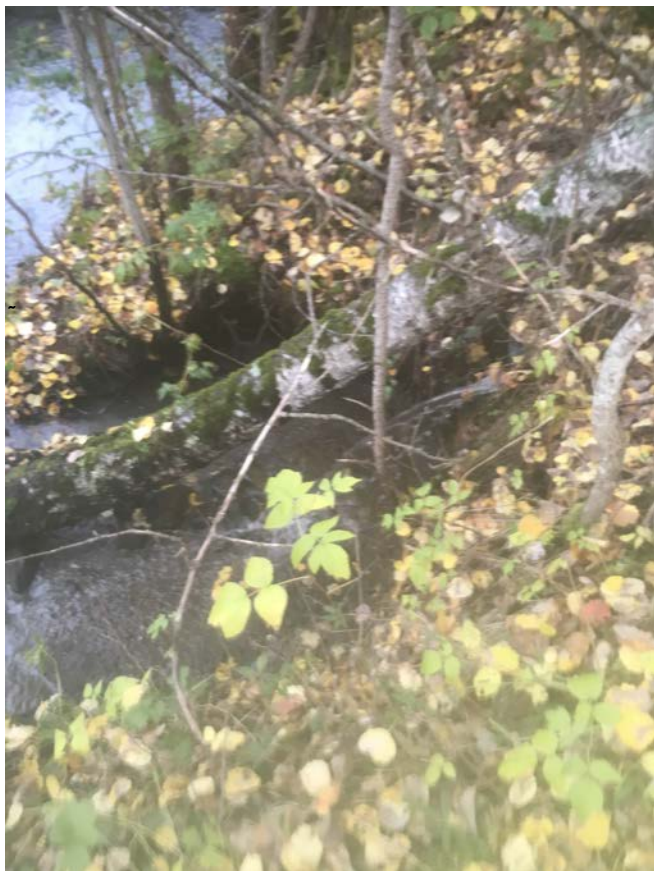
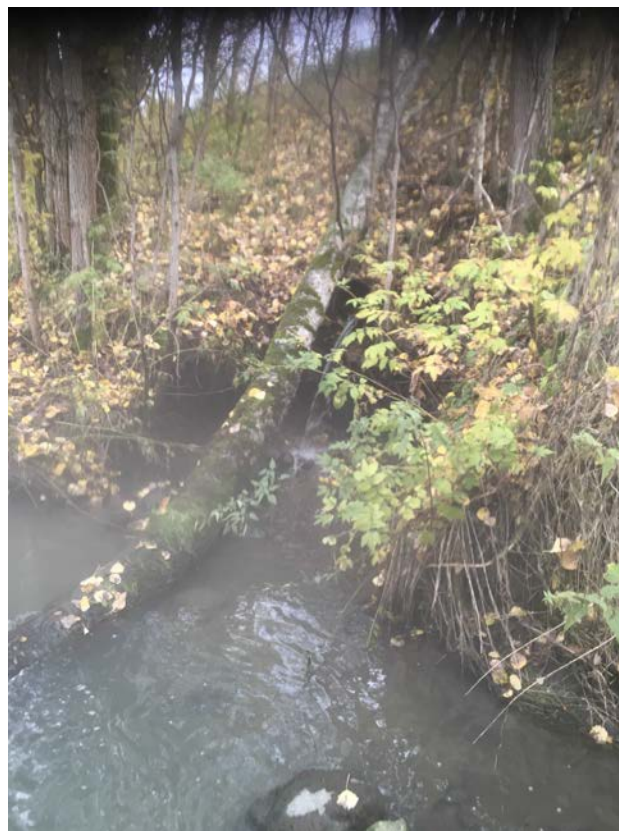
Tiltaknr: 6, - Gnr: 139/1 138/2

Utløp Foto: Atle

Beskrivelse: Steinsetting rundt utløpet og terskel like ovenfor utløpet.

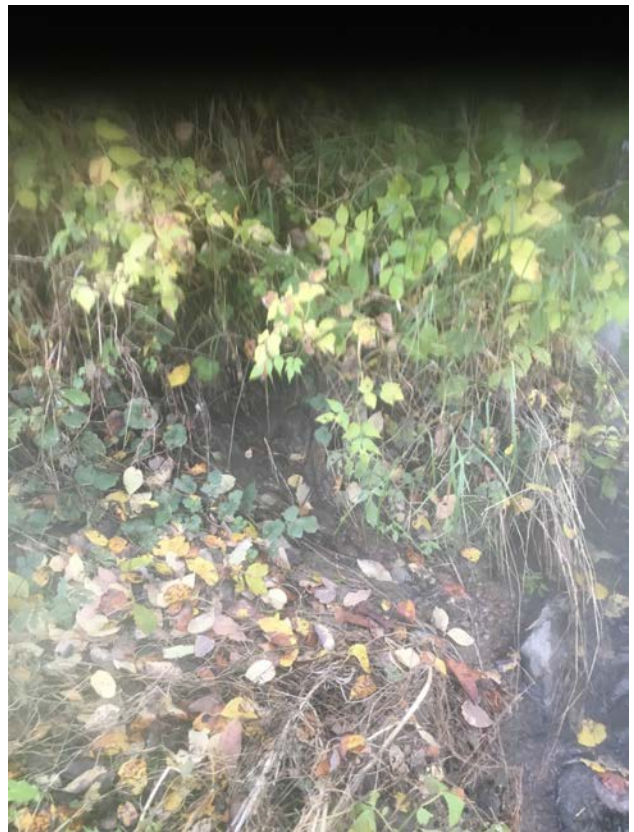
Tiltaknr: 9, - Gnr: 138/2 139/1

Terskel Foto: Atle

Dreneringsutløpet Foto: Atle

Beskrivelse: Dreneringsutløp (vestsiden) må steinsikres og bygging av terskel nord (ovenfor) for utløpet.
