# Miljøovervåking av kulturminner i Kvartalet Schultz gate, Munkhaugveita, og Presidentveita i Trondheim- Sluttrapport 2013-2017

NIBIO RAPPORT | VOL. 6 | NR. 98 | 2020

DATO/DATE:	RAPPORT NR.	TILGJENGELIGHET/AVAILABILITY:	PROSJEKTNR./PROJECT NO.:	SAKSNR./ARCHIVE NO.:
18.06.2020	6/98/2020	Åpen	8422	18/00548
ISBN:		ISSN:	ANTALL SIDER:	ANTALL VEDLEGG/:
978-82-17-02620-4		2464-1162	22	5

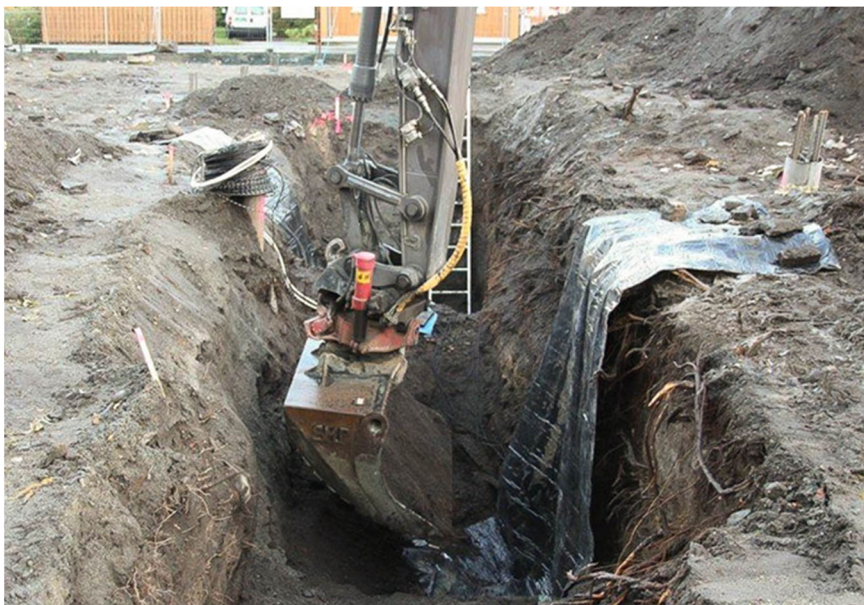
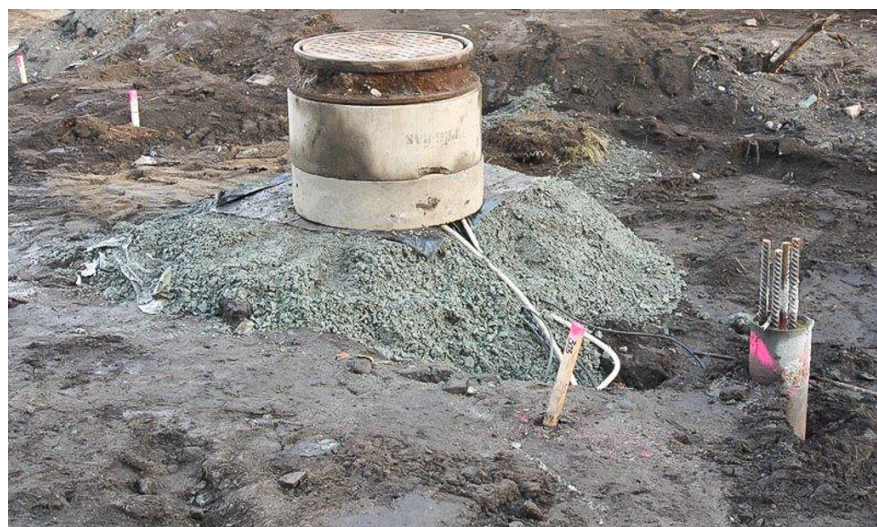
Figur 2. Tildekking av profil med Voltekst bentonitt duk i profil sør hvor miljøovervåkingsensorer er satt inn (over) og beskyttelse skum for midlertidig skap med logger og sender (under). (Foto Anna Petersén NIKU).

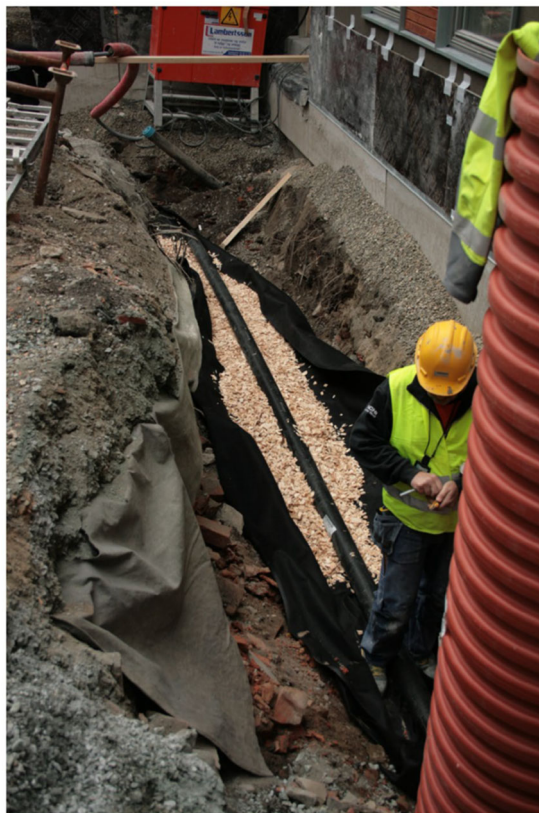
**Figur 3.** Under byggeprosessen ble det også etablert infiltrasjonsgrøft hvor takvann fra nybygg ble innfiltret ned ved i profil sør som ble liggende under nytt bygg. (Foto Anna Petersén NIKU).

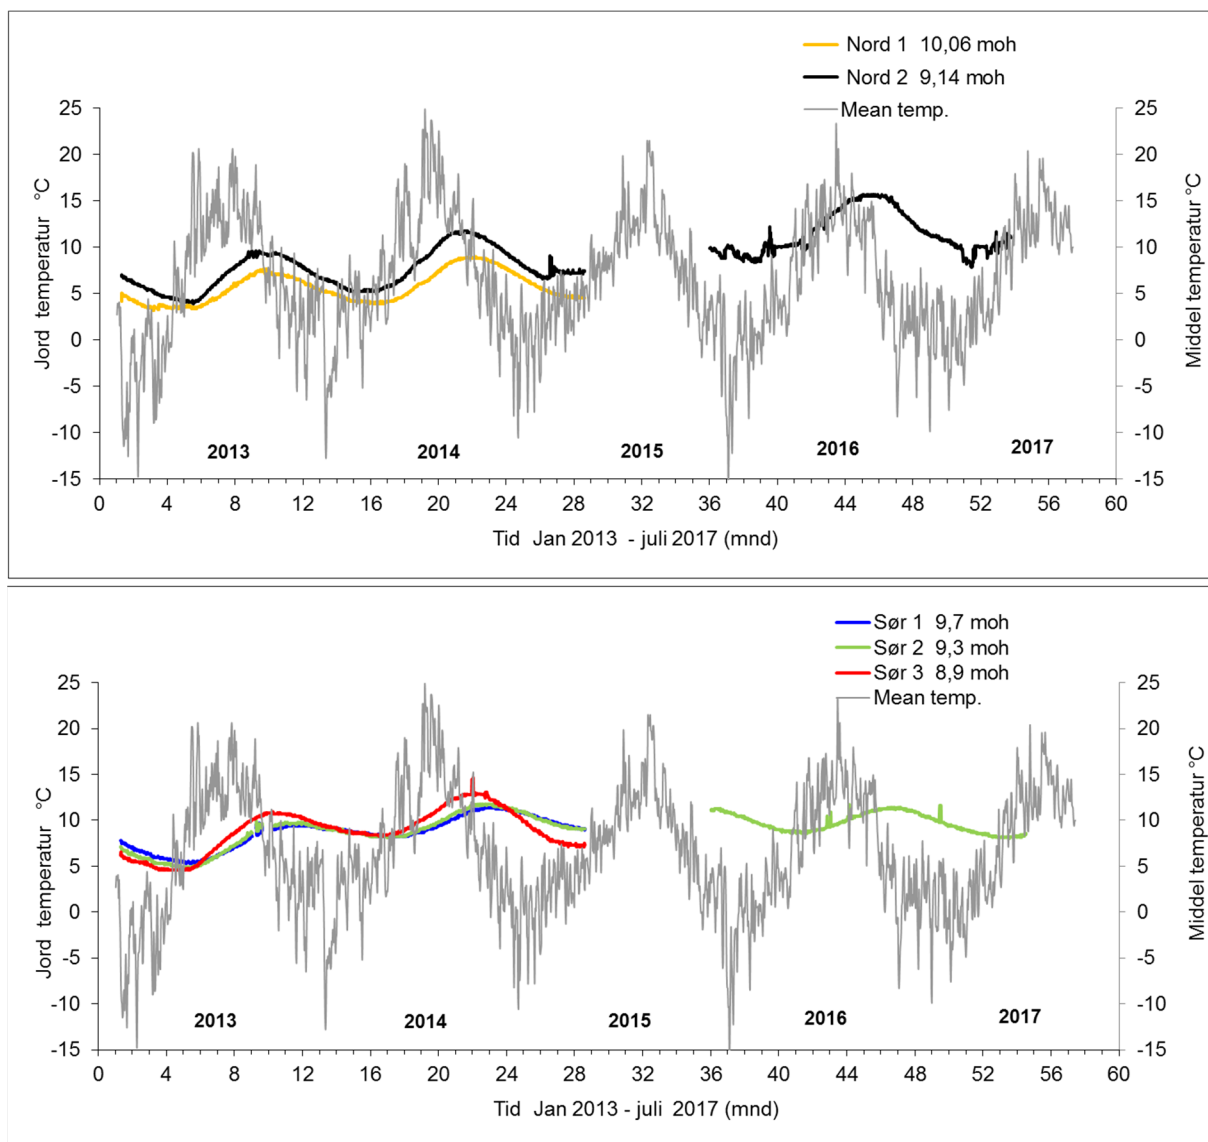
Maks jordtemperaturen beregnet fra 2016 til juli 2017 i de samme kulturlag sees en økning ute i profil **nord** med 4 °C høyere temperatur til 15,7 °C mot 11.7 °C i **sør** som ikke er gunstig med tanke på bevaring av organisk materiale hvis luft trenger inn (Tabell 3).

Tabell 3 viser også noe høyere gjennomsnitt temperaturer fra 2016 til juli 2017 ute (profil **nord** ved 9.14 moh.) enn beregnet fra de tidligere år, mens den var mer uforandret ved 9.3 moh. gammel profil **sør** under nybygg. Beregninger viste at gjennomsnittstemperatur ute (**Nord**) hadde steget 3 – 4 °C sammenlignet med de foregående år. Under nytt bygg (profil Sør) lå gjennomsnitt/ median verdien på 9,7 / 9,5 °C. Dette viser at temperaturen ikke har steget vesentlig i kulturlagene under nytt bygg.

**Figur 4.** Miljøovervåkingsdata av jordtemperatur fra jan 2013 til juli 2017 i Nord (ny profil) på utsiden av nybygg over og Sør (gammel profil) under nytt bygg nede. De ulike kulturlag og sensorplasseringer er vist ved ulike høyder over havet. Kun sensor 2 nord og 2 sør virket helt til slutt i måleperioden. De andre er defekte. Målingene er sammenstilt med middel utetemperatur (data fra [www.yr.no](http://www.yr.no)) i sentrum av Trondheim.

Så lenge temperaturen ikke ligger noe særlig høyere enn 10 °C blir det kun spekulasjoner å si at kulturlagene har dårligere forhold under et nytt bygg sammenlignet med utenfor. Vi er mer usikker på hva som skjer på utsiden over tid med evt. økt jordtemperatur.

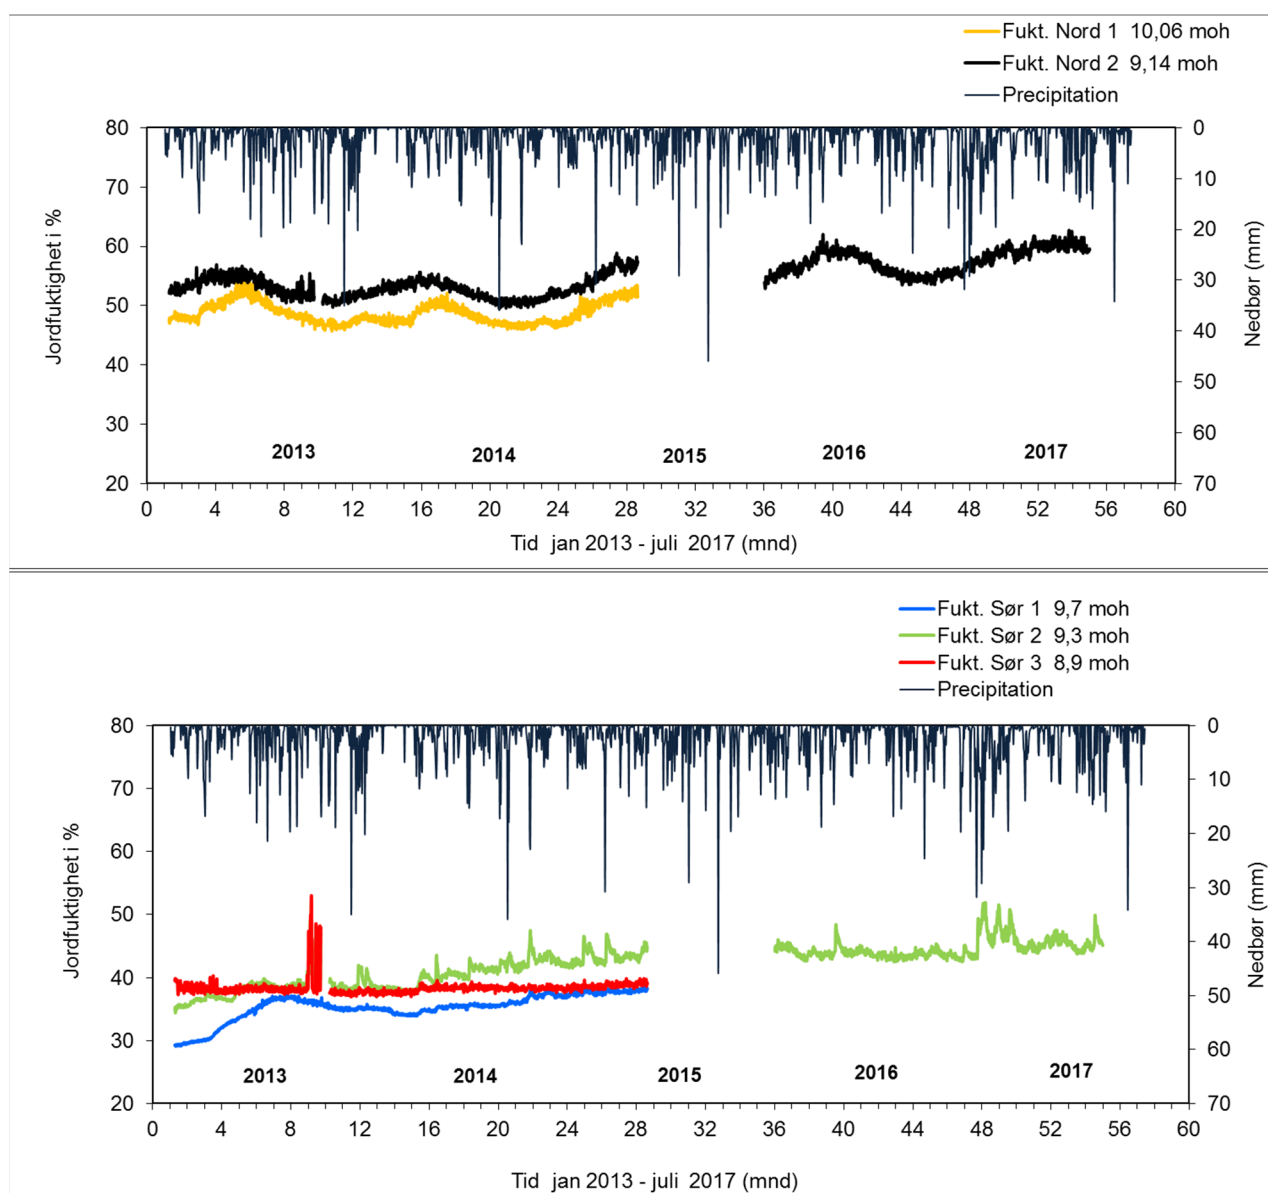
Jordfuktigheten i kulturlagene er stabile, men det ble påvist generelt høyere jordfuktighet i profil **Nord** utenfor hus (omkring 48 -50 %) over alle år, sammenlignet med profil Sør (omkring 36 til 40 %) beregnet som median og gjennomsnittsverdier (Tabell 4). Jordfuktighet stemmer overens med de kjemiske analyser av jordprøvene utført før overvåkingen startet (Tabell 2). Kurver over jordfuktighet for hele måleperioden på utsiden (**Nord**) og under nytt bygg (**Sør**) er vist i Figur. 5. Bygget ble ferdigstilt i 2014 og infiltrasjon av takvann under nedbørrike perioder skjedde fra 2014.

Jordfuktigheten var høyest ved 9.14 moh. i profil **Nord** og ble beregnet til gjennomsnittlig 53 % de første tre år, men økte til 58 % siste perioden 2016 til 2017. I øvre profil **Sør** under nytt bygg viser noe høyere jordfuktighet i kulturlagene på 9.7 og 9.3 moh. (Tabell 4). Det øvre laget på 9.7 moh. har vist en svak økning i jordfuktigheten fra 35 – 38 % i starten, mens det midterste laget på 9.3 moh. har økt ytterligere fra 38 tidligere til 46 % i 2017 (Figur 5 bunn). Det kan se ut som om høyere nedbørsperioder i 2017 har gitt denne økning og at infiltrasjon av takvann har virket positivt. Kulturlaget i det dypeste kulturlag ved 8.9 moh. har vist stabil jordfuktighet på 38 % i hele perioden utstyret virket.

Allikevel viser begge profilene små svingninger i jordfuktighet i perioder med mer nedbør. Stabilitet er gunstig for god bevaring av kulturlag in Situ..

**Figur 5.** Miljøovervåkingsdata av jordfuktighet fra jan 2013 til juli 2017 i Nord (ny profil) på utsiden av nybygg over og Sør (gammel profil) under nytt bygg nede. De ulike kulturlag og sensorplasseringer er vist ved ulike høyder over havet. Kun sensor 2 nord og 2 sør virket helt til slutt i måleperioden. De andre er defekte. Målingene er sammenstilt med middel mm nedbør (data fra [www.yr.no](http://www.yr.no)) i sentrum av Trondheim.

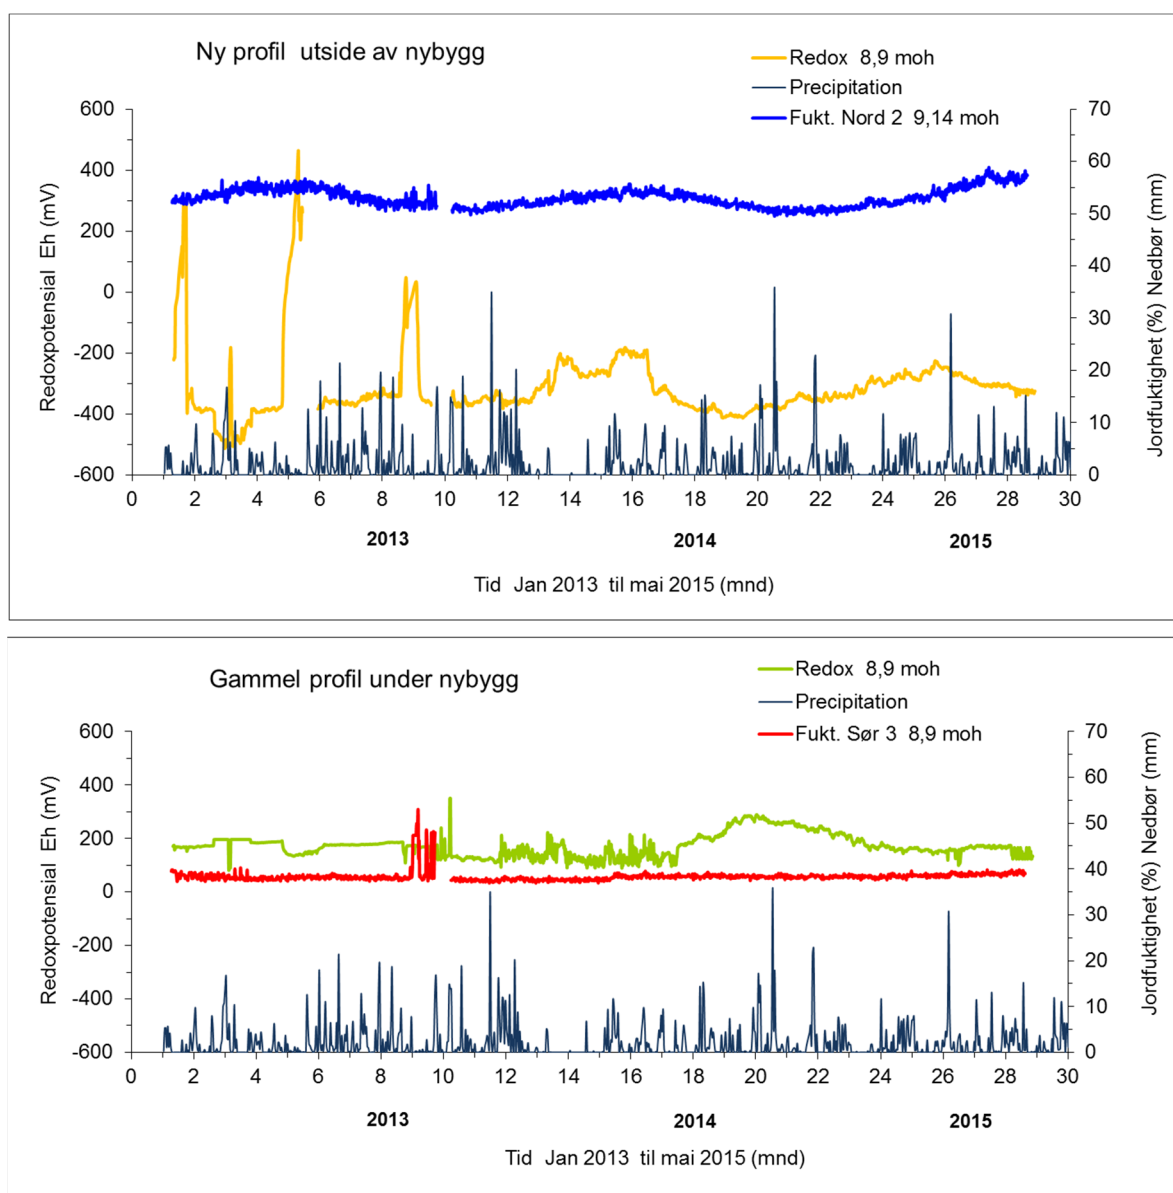
Det første året med overvåkingsresultater viser forskjell i **nord** og **sør** profilen når fuktighet og redoksforhold sammenstilles (Figur 6). Disse redoksmålinger er utført med glasselektroder og de er omregnet. Allikevel ga disse redoks målinger en god indikasjon på hvordan forholdene var i profilene mens sensorene var i drift.

Med høyere jordfuktighet i umetta jordprofil synker redokspotensialet og viser at det er lite plass i jordas porevolum til oksygen (Figur 6 over) noe som gir bedre bevaringsforhold. Her steg redokspotensialet under nedbørfattige perioder noe, men ikke mer enn at det fortsatt var anoksiske forhold vist ved negative redoksverdier.

**Figur 6.** Miljøovervåkings data fra jan 2013 til mars 2016 i to profilvegger. Nord (topp) ligger på utside av bygg, mens sør profilen (bunn) ligger under nytt bygg. Redokspotensial er sammenstilt med nærmeste jordfuktighets sensorer vist ved høyde over havet. Målingene er også sammenstilt med mm nedbør/døgn (data fra [www.yr.no](http://www.yr.no)) i sentrum av Trondheim.

Etter både lave og nedbørsrike perioder kan det slås fast at redoksforholdene i kulturlagene i **nord** profilen ikke har forandret seg mye, men har heller stabilisert seg noe i de 3 årene sensorene virket 2013, 2014 og 2015.

Figur 6 under fra **Sør** profilen viser stabil jordfuktighet ved 8.9 moh. og redoksforholdene steg noe i løpet av 2014. Jordfuktigheten økte fra 38 % til 45 % de siste 2 år av overvåkingen ved 9.3 moh. Hvorvidt redokspotensial har sunket eller ikke pga. høyere fuktighet 40 cm høyere oppe i profilen fikk vi ikke svar på siden redoksensorene sluttet å virke i våren 2015. Vi kan ikke si med sikkerhet om ekstra infiltrasjon av regnvann fra tak har fordelt seg i hele profilen, siden flere av fukt/temperatur sensorene på 9.7 og 8.9 moh. også sluttet og gi logiske og troverdige resultater de siste to årene.

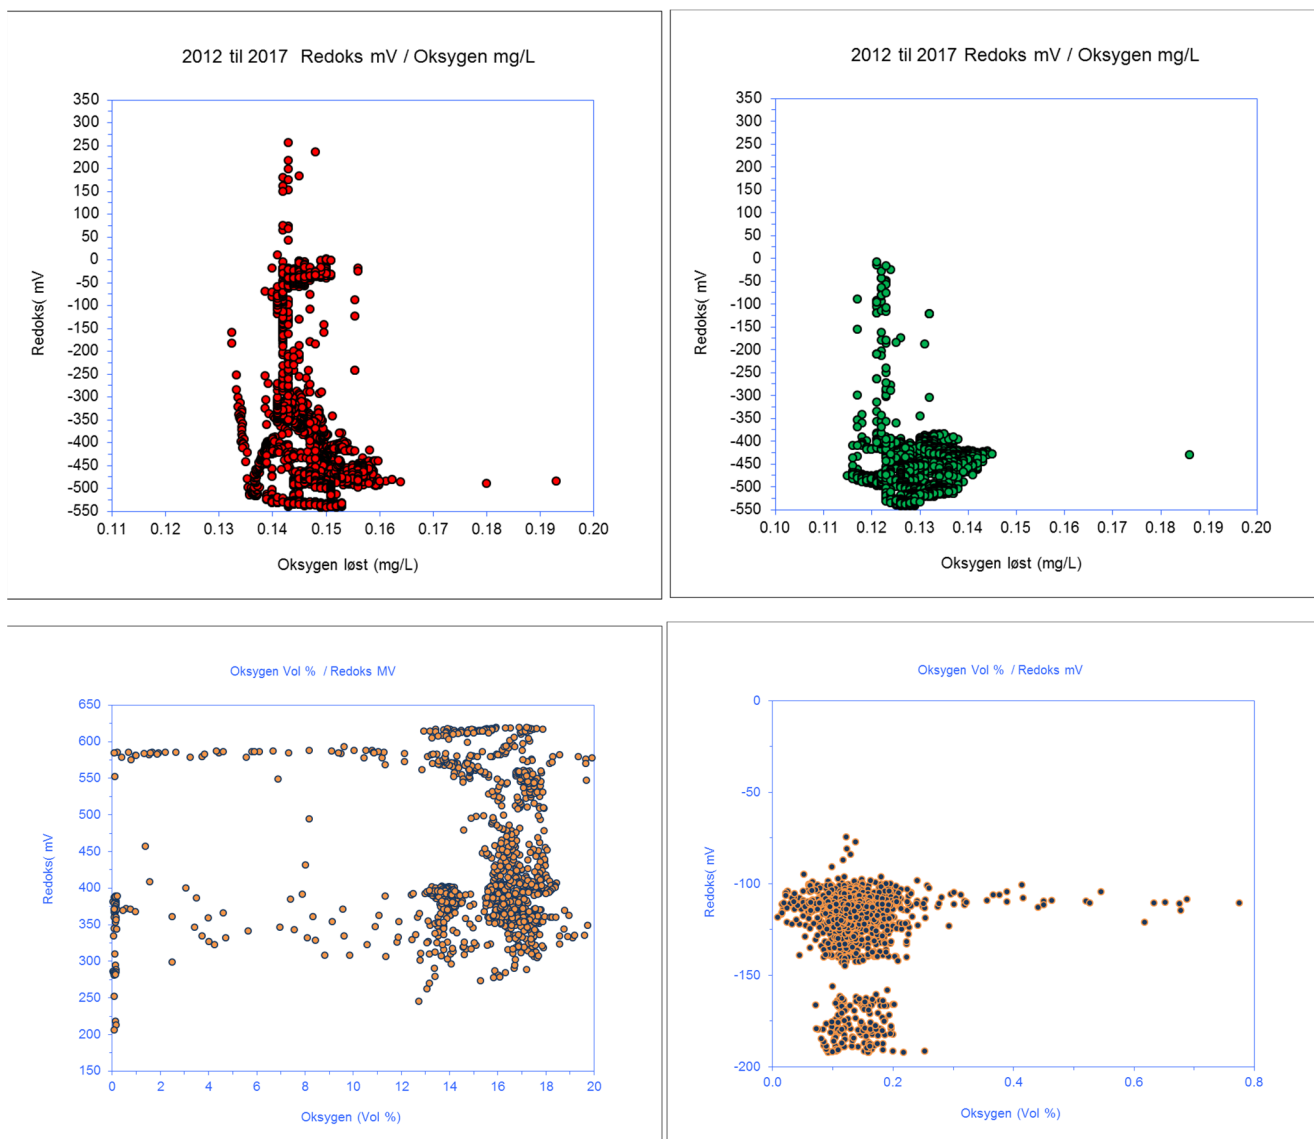
I **sør** profilen under nytt bygg hvor jordfuktigheten var lavere (38 %) ble redoksforholdene målt med positivt fortegn, hvor gjennomsnittet ble beregnet til +162, +187 og +158 mV fra de 3 ulike år av overvåkingen når sensorene virket (Tabell 5). Disse verdier tilsier lavt oksygeninnhold i profilen når målinger er lavere enn +200 mV. Data fra overvåking i grunnvannsbrønner og spesielt i profiler i umetta sone med oksygensensorer sammen med redokssensorer har vist dette (Figur 7).

**Figur 7. Punktdiagram og korrelasjon mellom målt redokspotensialet og innhold av oksygen i mettet sone fra grunnvannsbrønner i flere år (over). Redokspotensialet på +200 mV og lavere gir oksygen verdier i størrelsesorden 0,11-0,15 mg per L. I umettet sone fra to ulike kulturlag fra en profil viser hovedtyngden av målinger fra +300mV og oppover viste høyere oksygen verdier på 12 til 18 Vol %, mens med negative verdier av redokspotensial fra -100 og ned til -200 mV viste at hovedtyngde av oksygenkonsentrasjonene registrert lå mellom 0,1 til 0,2 Vol % (under).**

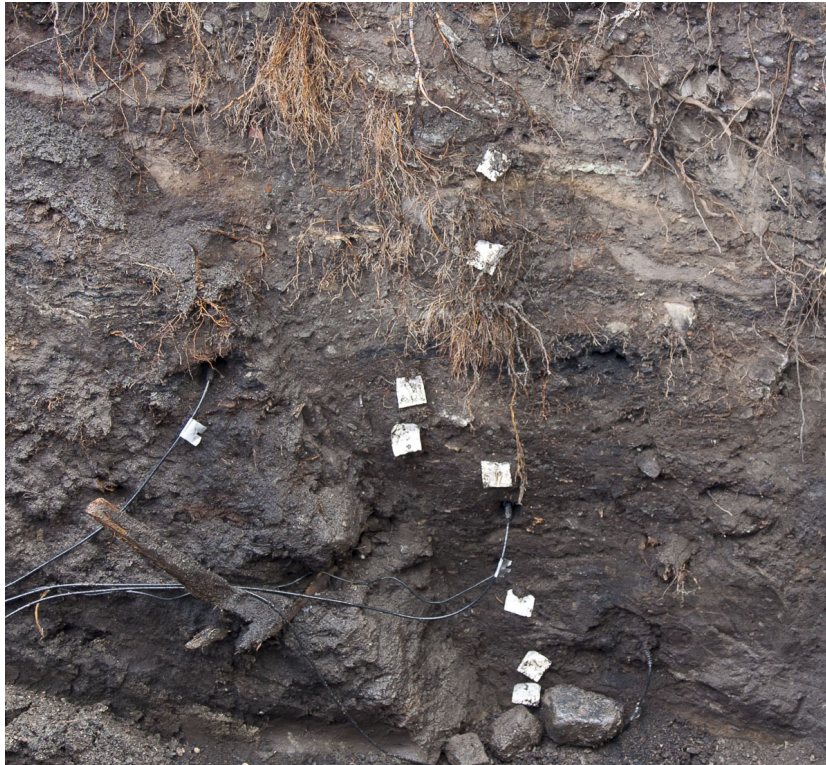
Profil **Sør** med sensorer plassert i topp, midten og bunn. (Foto Anna H. Petersén NIKU). En kan se tydelig økning av røtter fra et tre like ved profilen.
