Tiltak i Skuterudbekken og sidebekker

Erosjonsdempende tiltak i bekken på strekningen sør for ny E18

NIBIO RAPPORT | VOL. 6 | NR. 79 | 2020

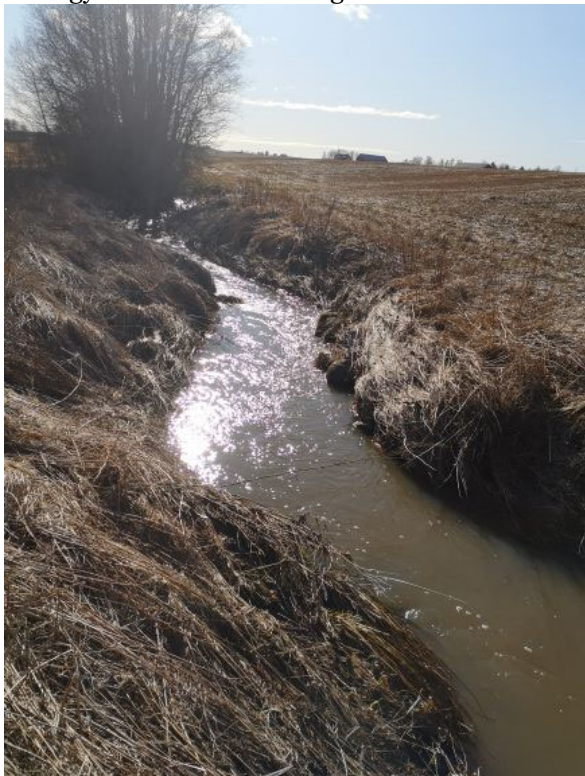
#1 Begynnende meandrering

1. På strekninger er det begynnende meandrering.
Tiltak: Opprensning og utretting av bekken for å hindre videre utvikling av meandrering.
2. Tett grøfteutløp gir våte forhold og fare for utrasing eller erosjon.
Tiltak: Lokalisere grøfteutløpet og reparere siste del av røret. Sikre utløpet i bekkekanten.

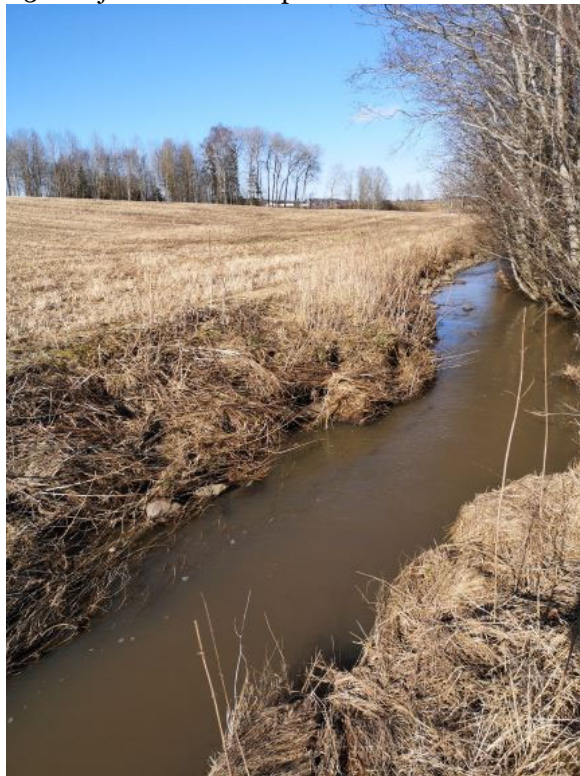
#3 Erosjon i bekkeside på vestsiden.

3. Erodering i bekkeside på vestsiden.
Tiltak: Steinsetting av 10 meter på vestsiden av bekken.
4. Erosjon i forbindelse med utløp av sidebekk.
Tiltak: Reparere og renske sideløpet de siste 5 meterne før det går ut i Skuterudbekken. Sikre utløpet av sidebekken mot erosjon.

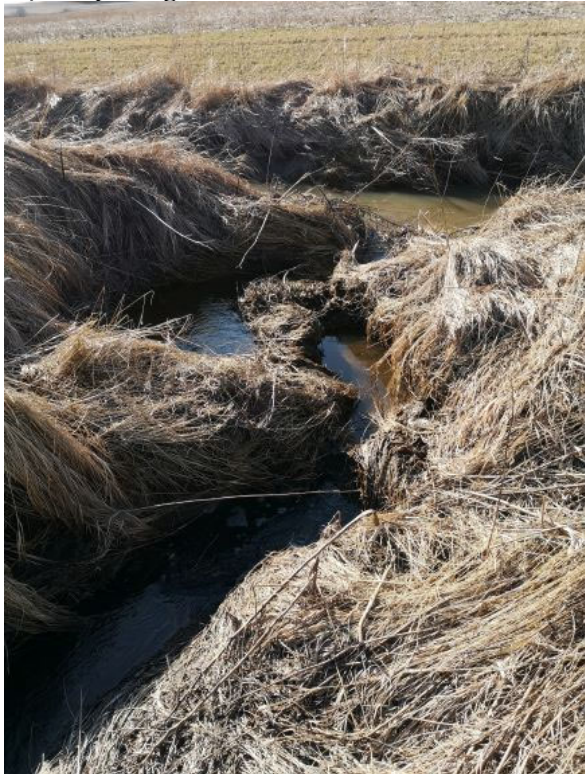
#4 Utløp sidegrøft fra øst

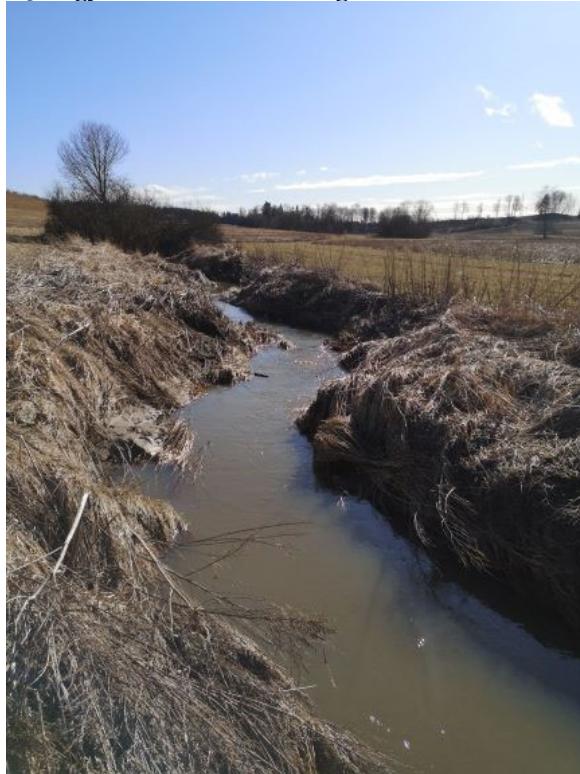
#5 Begynnende meandrering

5. På strekningen er de begynnende meandrering.
Tiltak: Opprensning og utretting av bekken for å hindre videre utvikling av meandrering.
6. Kratt som vokser ned i bekkestrengen og hindrer vannet. Dette gir erosjon på motsatt side.
Tiltak: Fjerne krattet. Bevare trær som står langs bekken, som ikke legger greinene ned i bekken.

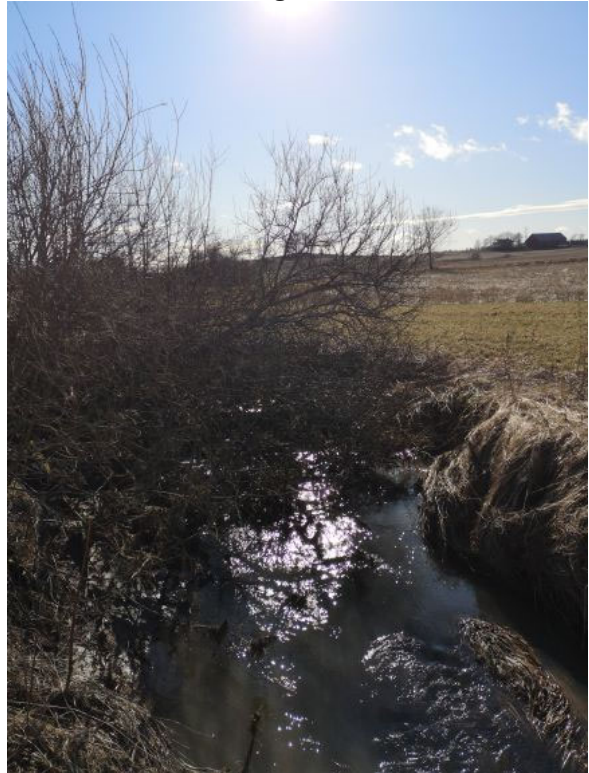
#6 Kratt i bekkenstrengen

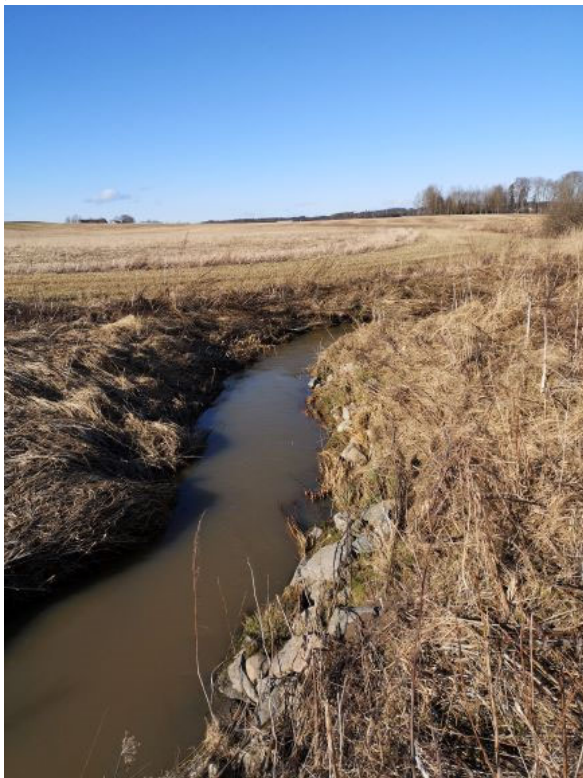
7. Erosjon i ytterkant på vestsiden i sving. Like før er det steinsatt på østsiden og dette leder vannet over på vestsiden der det får ekstra erosjonskraft
Tiltak: Steinsetting av yttersving i 10 meter på vestsiden.

#7 Erosjon på vestsiden etter steinsatt sving på østsiden

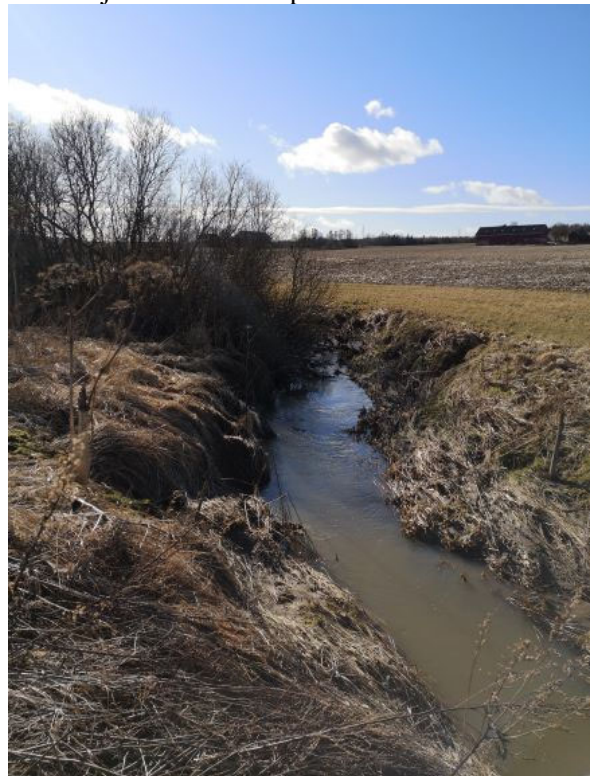
#8 Erosjon i bekkekant på vestsiden.

8. Erosjon i bekkekant på vestsiden etter svingen.
Tiltak: Steinsetting av 10 meter på vestsiden av bekken.
9. Kratt som vokser ned i bekken og hindrer vannstrømmen. Dette gir erosjon på motsatt side.
Tiltak: Fjerne krattet. Bevare trær som står langs bekken, som ikke legger greinene ned i bekken. Disse vil skygge og delvis hindre nytt kratt.

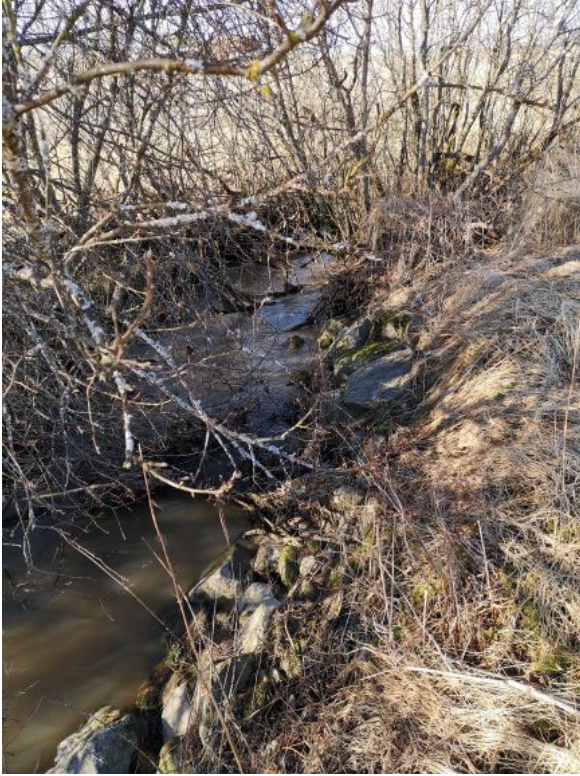
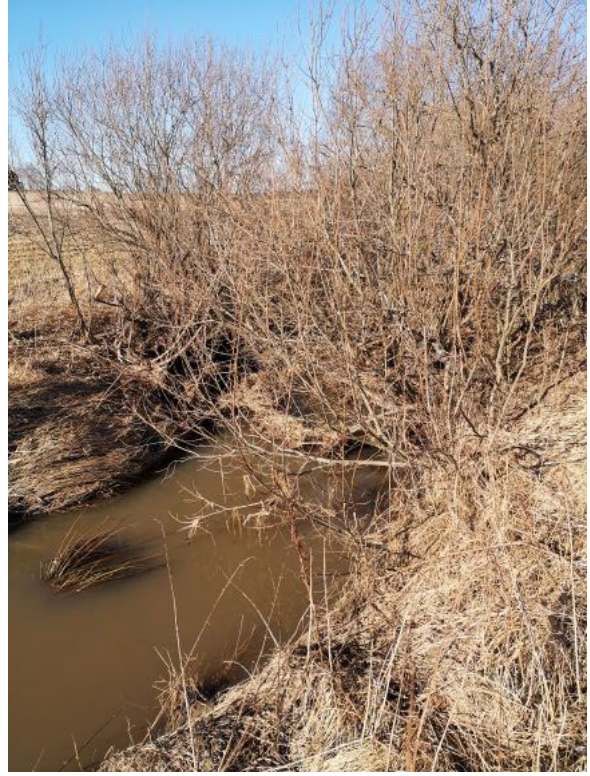
#9 Kratt i bekken

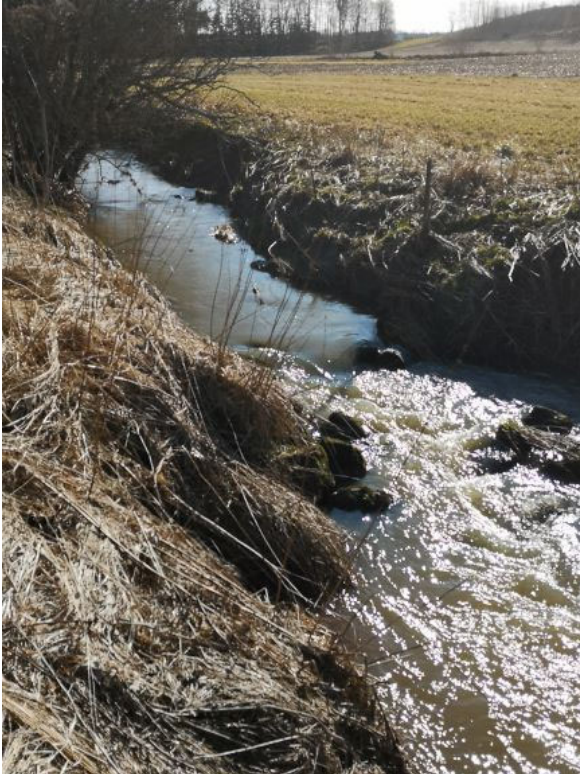
#11 Eksisterende terskel som ikke er erosjonssikker

10. Trær som luter ut i bekken som kan velte over.
Tiltak: Fjerne trær som står i fare for å velte ut i bekken.
11. Eksisterende terskel som ikke fungerer godt.
Tiltak: Reparere terskel. Husk å steinsette også bekkesidene ved siden av terskelen.

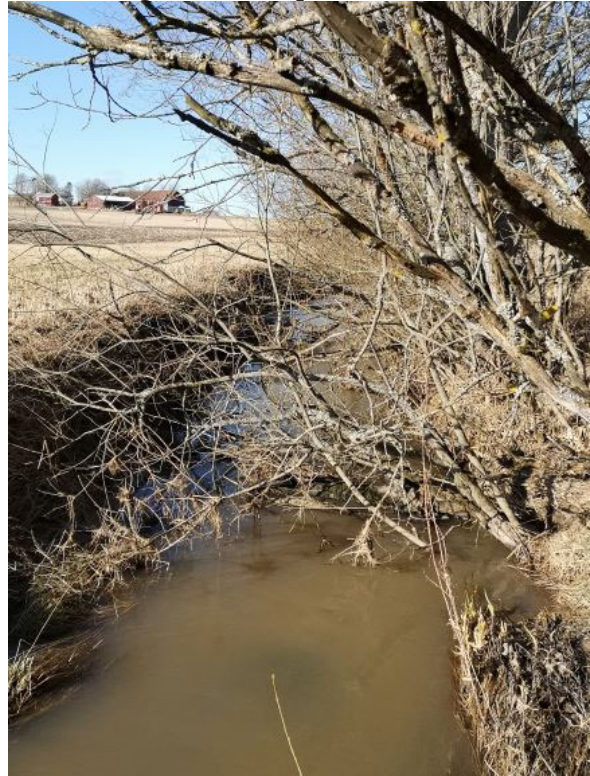
#12 Graving i bekkeside på vestsiden

12. Graving på vestsiden av bekken.
Tiltak: Steinsetting av 10 meter på vestsiden av bekken.
13. Kratt som vokser ut i bekkestrengen.
Tiltak: Fjerne krattet. Bevare trær som står langs bekken, som ikke legger greinene ned i bekken. Disse vil skygge og delvis hindre nytt kratt.

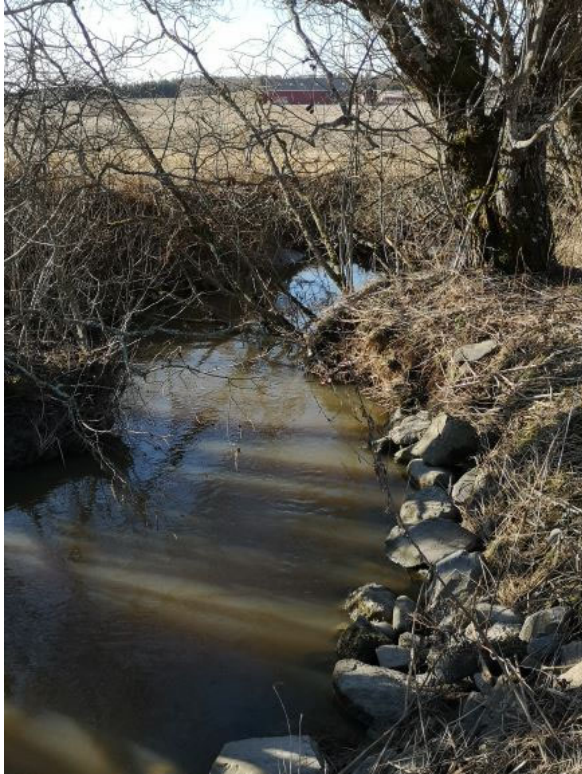
#13 Graving i yttersving på vestsiden etter steinsatt sving på østsiden.

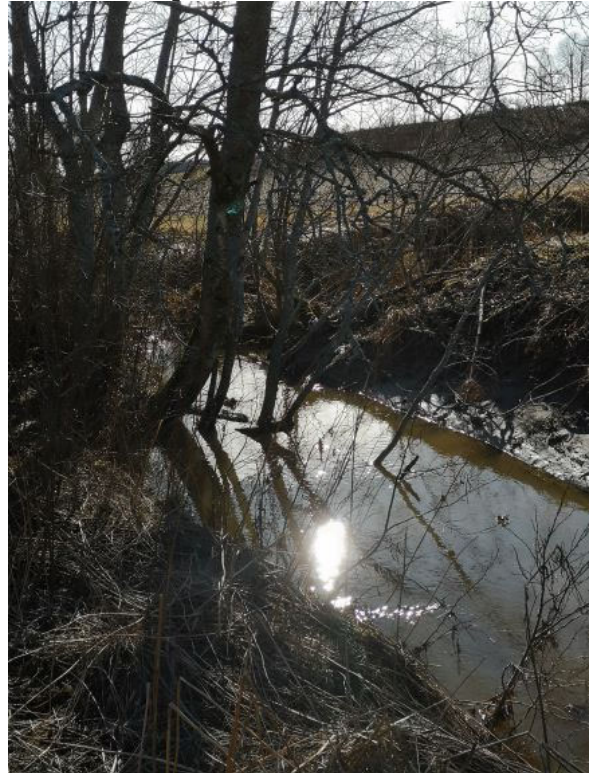
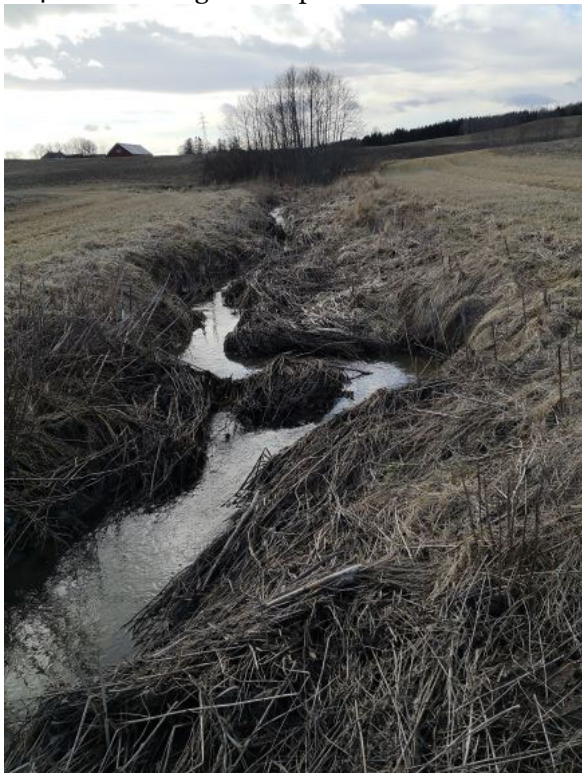
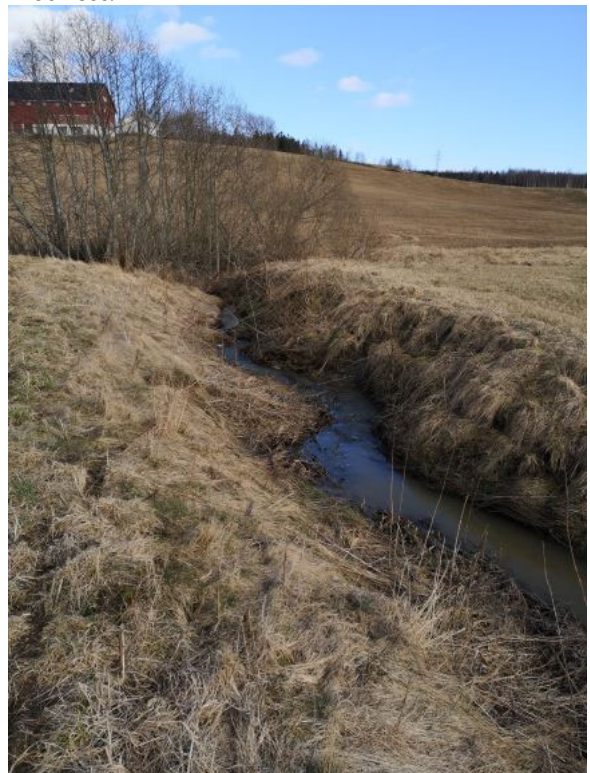
14. Meandrering og graving i sidebekk og erosjon nær utløpet.

#14 Sikre utløp av sidebekk.

#14 Meandrering i sideløp mot vest

#Meandrering og graving i utløp et av sideløp mot vest.

Tiltak: Renske sideløpet og rette ut meandrering. Sikre utløpet ut i Skuterudbekken med steinsetting. Anlegge en terskel i sideløpet for å bremse farten på vannet.

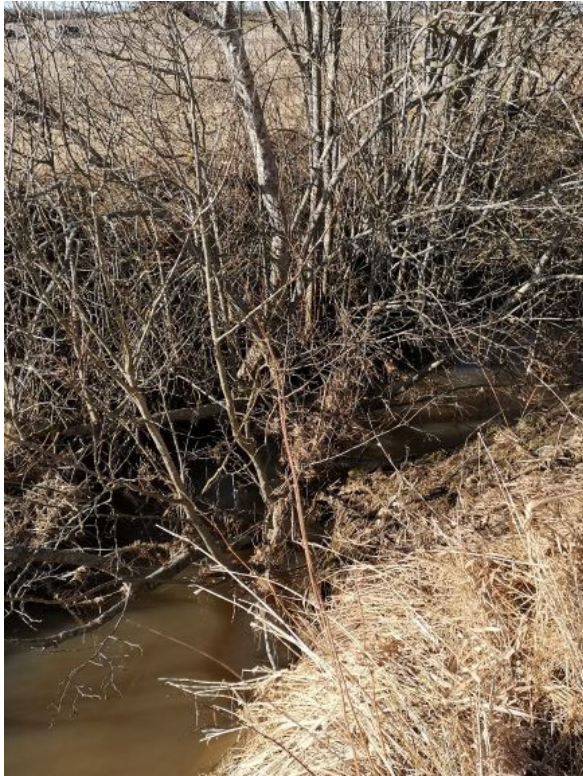
16. Trær som vokser ned i bekken.

#16 Trær i bekken.

Tiltak: Fjerne trær som står i fare for å velte ut i bekken.

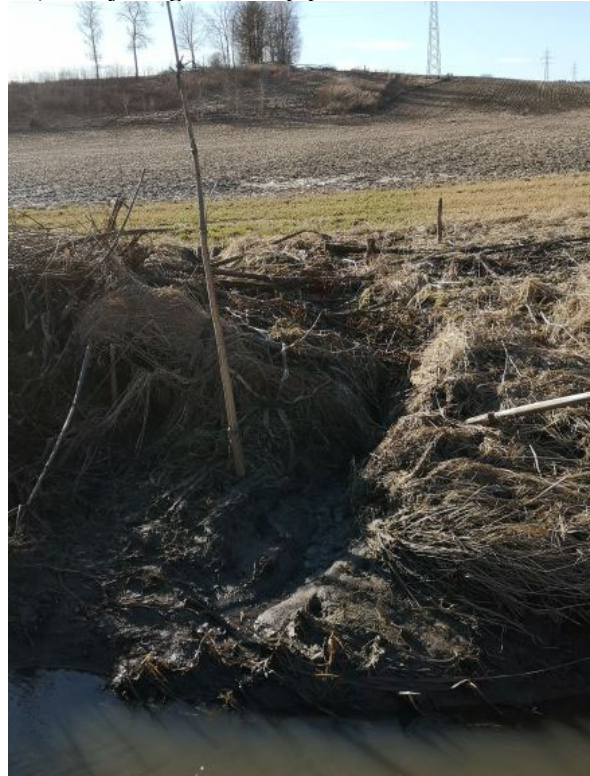
17. Erosjon ved større drenggrøftutløp.

#17 Erosjon i grøfteutløp på vestsiden

Tiltak: Reparere og sikre grøfteutløp med steinsetting under.

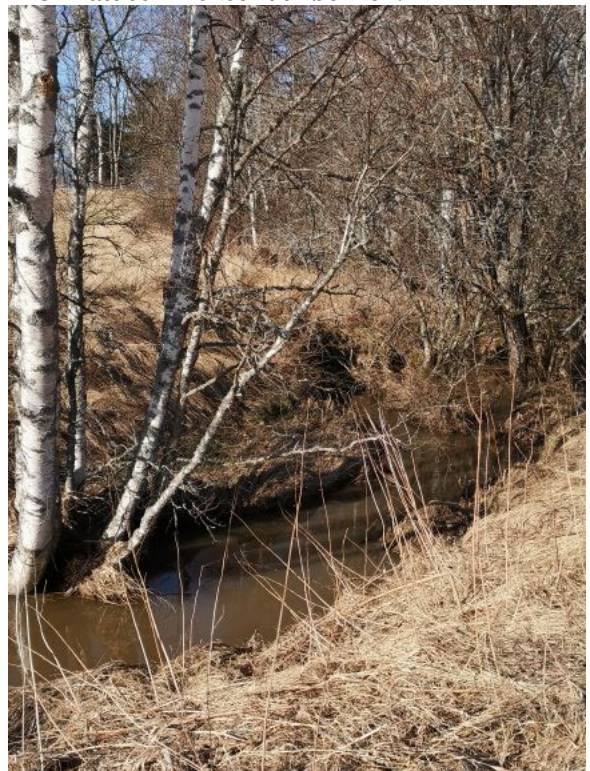
18. Kratt som vokser ut i bekken.

#18 Kratt som vokser ut i bekken.

Tiltak: Fjerne krattet. Bevare trær som står langs bekken, som ikke legger greinene ned i bekken. Disse vil skygge og delvis hindre nytt kratt.

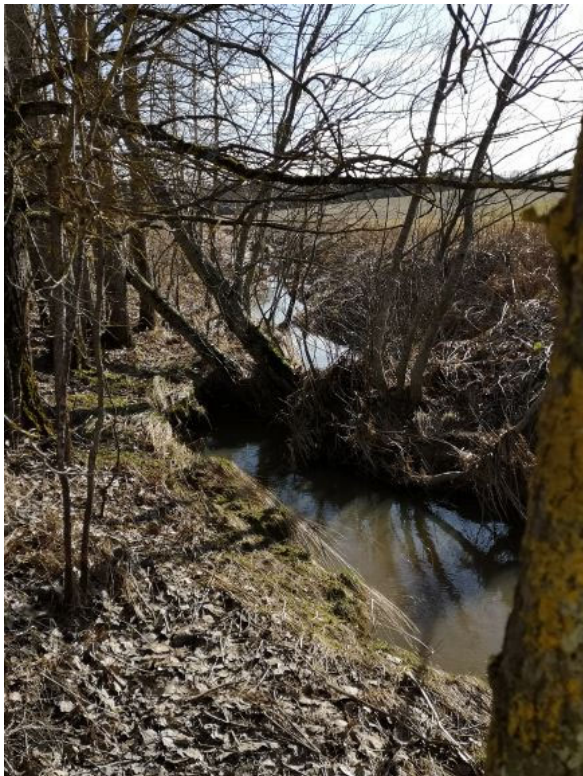
19. Meandrering med erosjon i yttersvinger.

20. Erosjon i yttersving på vestsiden.

21. Trær som luter ut i bekken.

#19-21 Meandrering, erosjon i yttersving og trær som luter.

Tiltak: Opprensning og utretting av bekken for å hindre videre utvikling av meandrering.

Tiltak: Steinsetting av 10 meter på vestsiden.

Tiltak: Fjerne trær som står i fare for å velte ut i bekken.

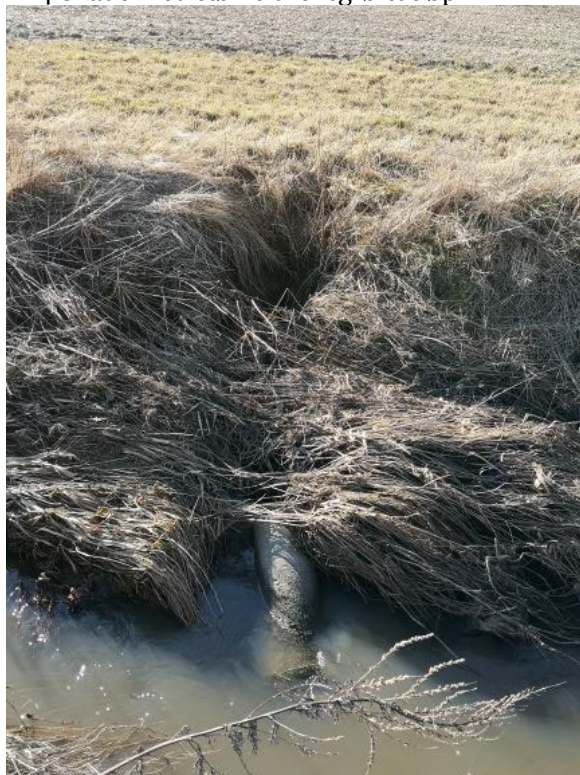
24. Skader ved større drenggrøftutløp.

#24 Skader ved større drensgrøftutløp

Tiltak: Reparere og sikre grøfteutløp med steinsetting under.

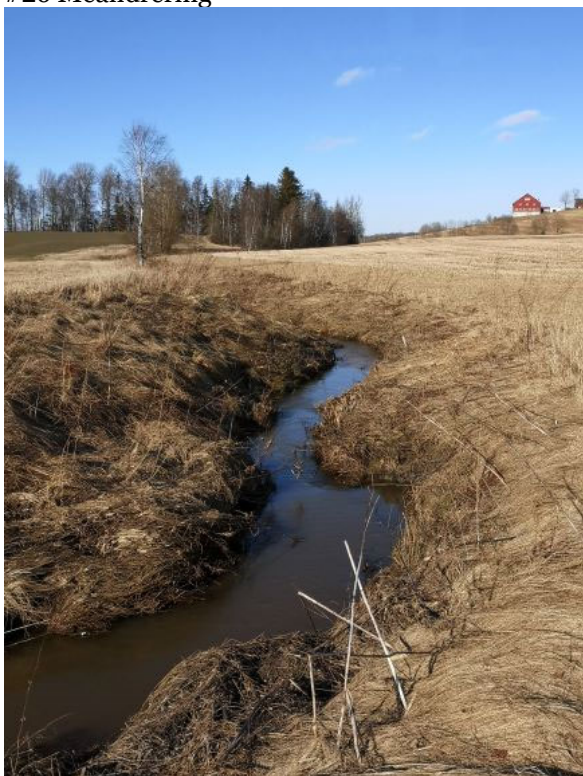
26. Meandrering med erosjonsfare i yttersvinger.

#26 Meandrering

Tiltak: Opprensning og utretting av bekken for å hindre videre utvikling av meandrering.

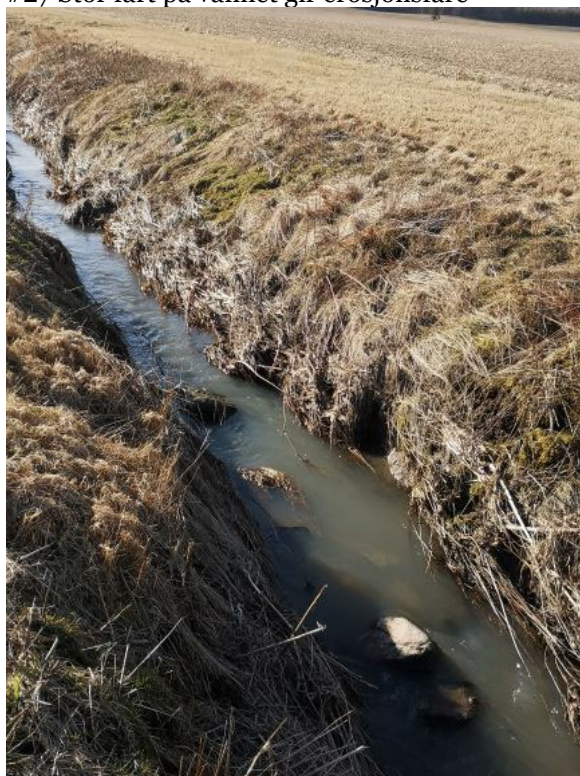
27. Høy fart på vannet gir erosjonsfare.

#27 Stor fart på vannet gir erosjonsfare

Tiltak: Anlegg en terskel for å bremse farten på vannet. Husk også steinsetting av bekkesidene ved siden av terskelen. Før en plasserer terskelen, må en kontrollere at det ikke er grøfteutløp som blir stående under vann på oversiden av terskelen.

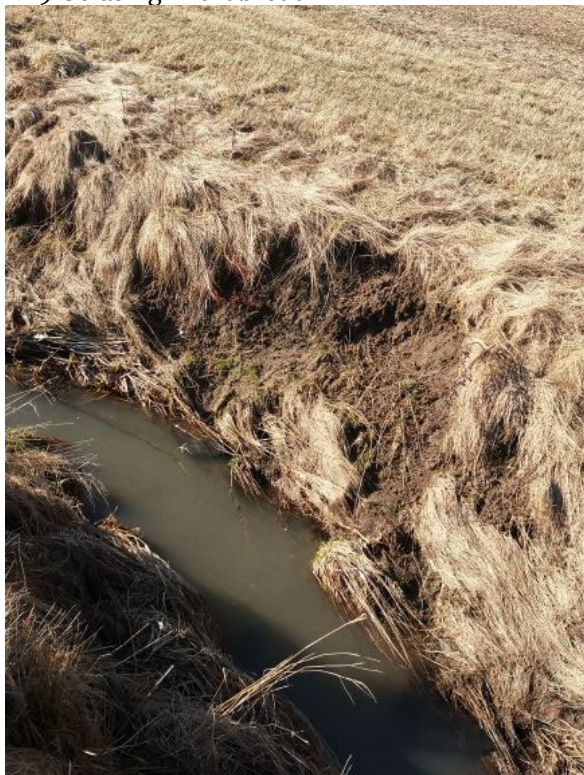
29. Erosjon og utrasing i bekkekant.

#29 Utrasing i nordbredd

Tiltak: Reparasjon av bekkekant og steinsetting av 10 meter der det raser ut.

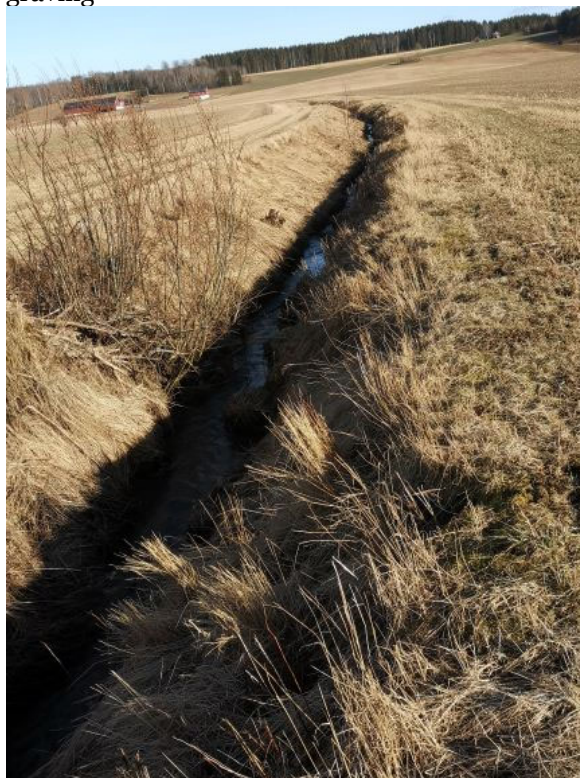
30. Høy fart på vannet gir erosjonsfare.

31. Høy fart på vannet gir erosjonsfare.

#30-31 Høy fart på vannet gir mulighet for graving

Tiltak: Anlegg en terskel for å bremse farten på vannet. Husk også steinsetting av bekkesidene ved siden av terskelen. Før en plasserer terskelen, må en kontrollere at det ikke er grøfteutløp som blir stående under vann på oversiden av terskelen.
