Rehabilitering av Trauma fotballbane, Kjenna, Tromøy

NIBIO RAPPORT | VOL. 8 | NR. 143 | 2022

TITTEL/TITLE Rehabilitering av Trauma fotballbane, Kjenna, Tromøy
FORFATTER(E)/AUTHOR(S) Trygve S. Aamlid

DATO/DATE: 24.11.2022	RAPPORT NR./ REPORT NO.: 8/143/2022	TILGJENGELIGHET/AVAILABILITY: Åpen	PROSJEKT NR./PROJECT NO.: 52666.09	SAKSNR./ARCHIVE NO.: 22/01502
ISBN: 978-82-17-03173-4		ISSN: 2464-1162	ANTALL SIDER/ NO. OF PAGES: 24	ANTALL VEDLEGG/ NO. OF APPENDICES: 1

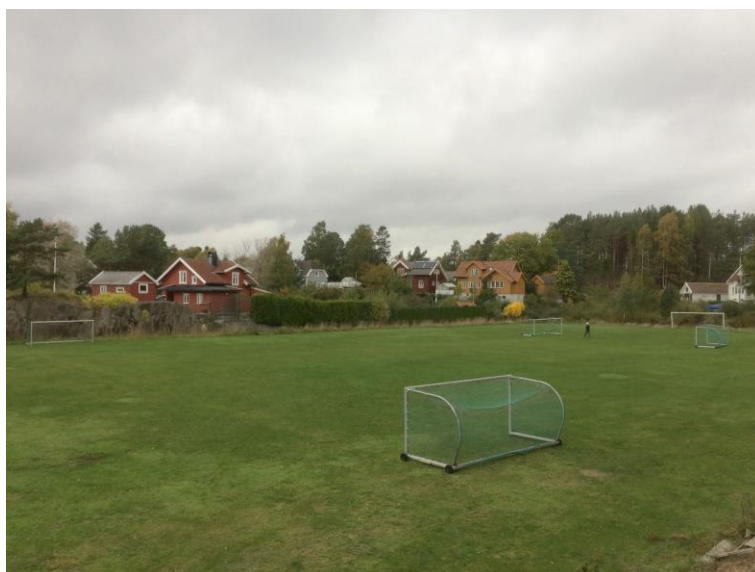
Bilde 5. Banen sett mot nordvest fra terrassen utenfor klubbhuset Kjennheim. Lysere partier til venstre for målet er engkvein, ellers var den viktigste gressarten engrapp.

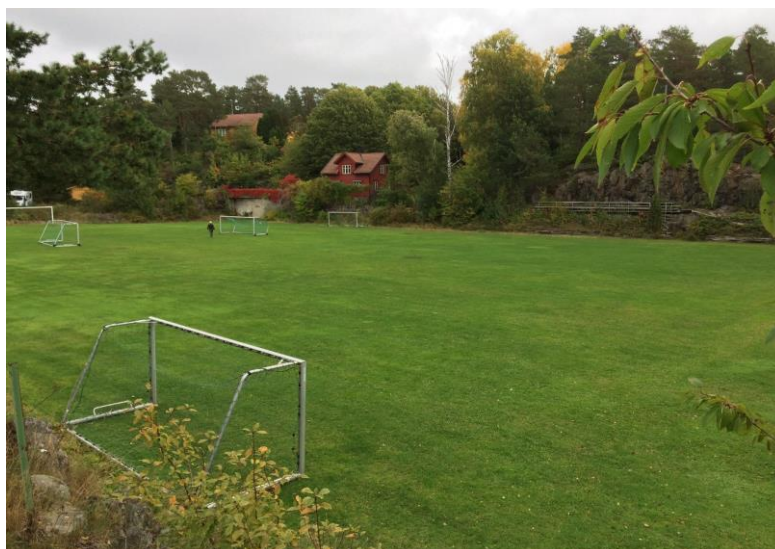
Bilde 6. Banen sett fra sørvest mot nordøst. Dårlig drenert område under muren foran det røde huset i motsatt hjørne. Langs hele østre langsida og spesielt i dette hjørnet kan det være et problem at overflatevann kommer inn på banen fra det høyere terrenget i bakkant.

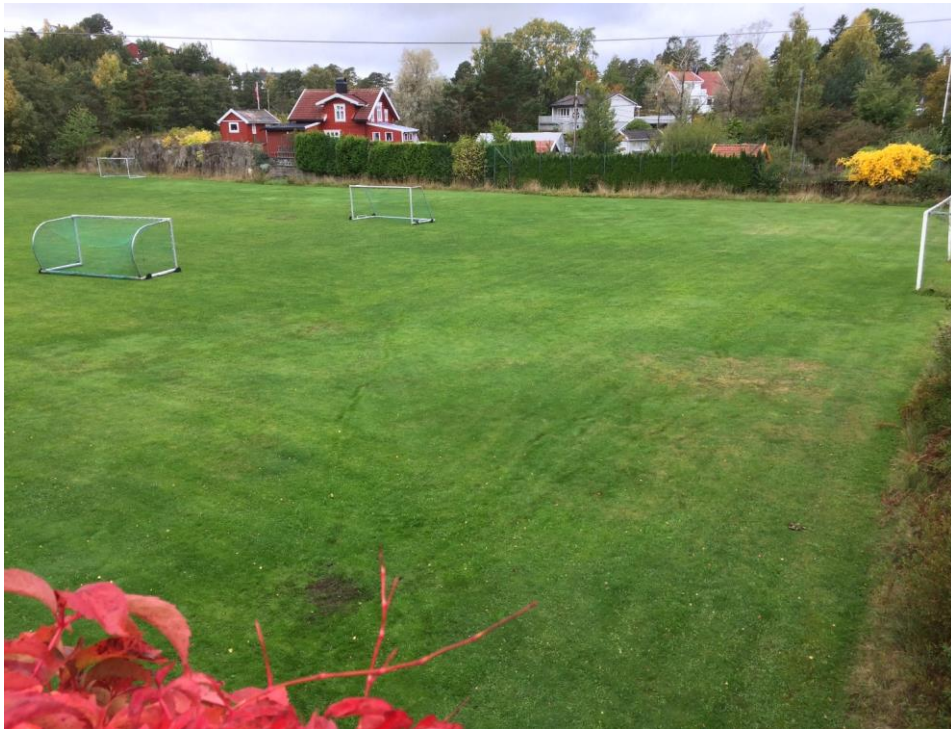
Bilde 7. Deler av banen sett fra nordøstre hjørne. Dårlig drenert område i forgrunnen (flekken med svart jord viser plasseringa av jordprofil 4.)

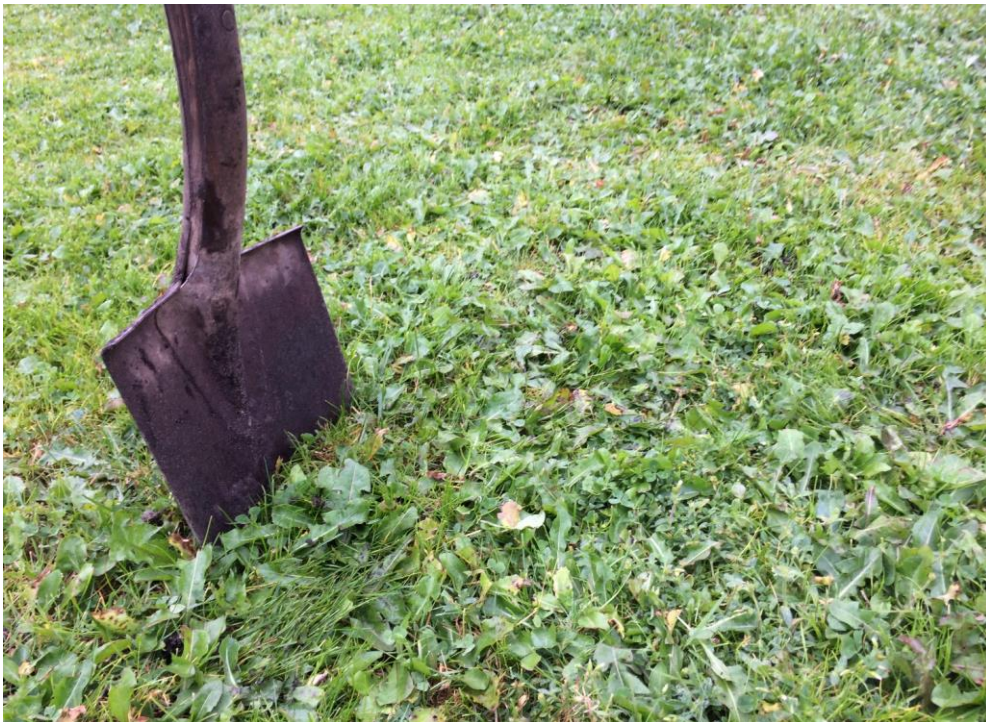
Bilde 8. Gressmatta var stedvis full av ugress, spesielt løvetann. Bildet er tatt ved profil 3.

Gressmatta er full av løvetann og trenger fornying. Samtidig må det tilføres mer sand med tilnærma samme kornfordeling som i 1977 (tabell 1, figur 3) og overflaten må profileres med den nødvendige overhøyde på midten. Tykkelsen av vekstlaget (inklusive B-sjiktet) skal ikke noe sted være under 28 cm.

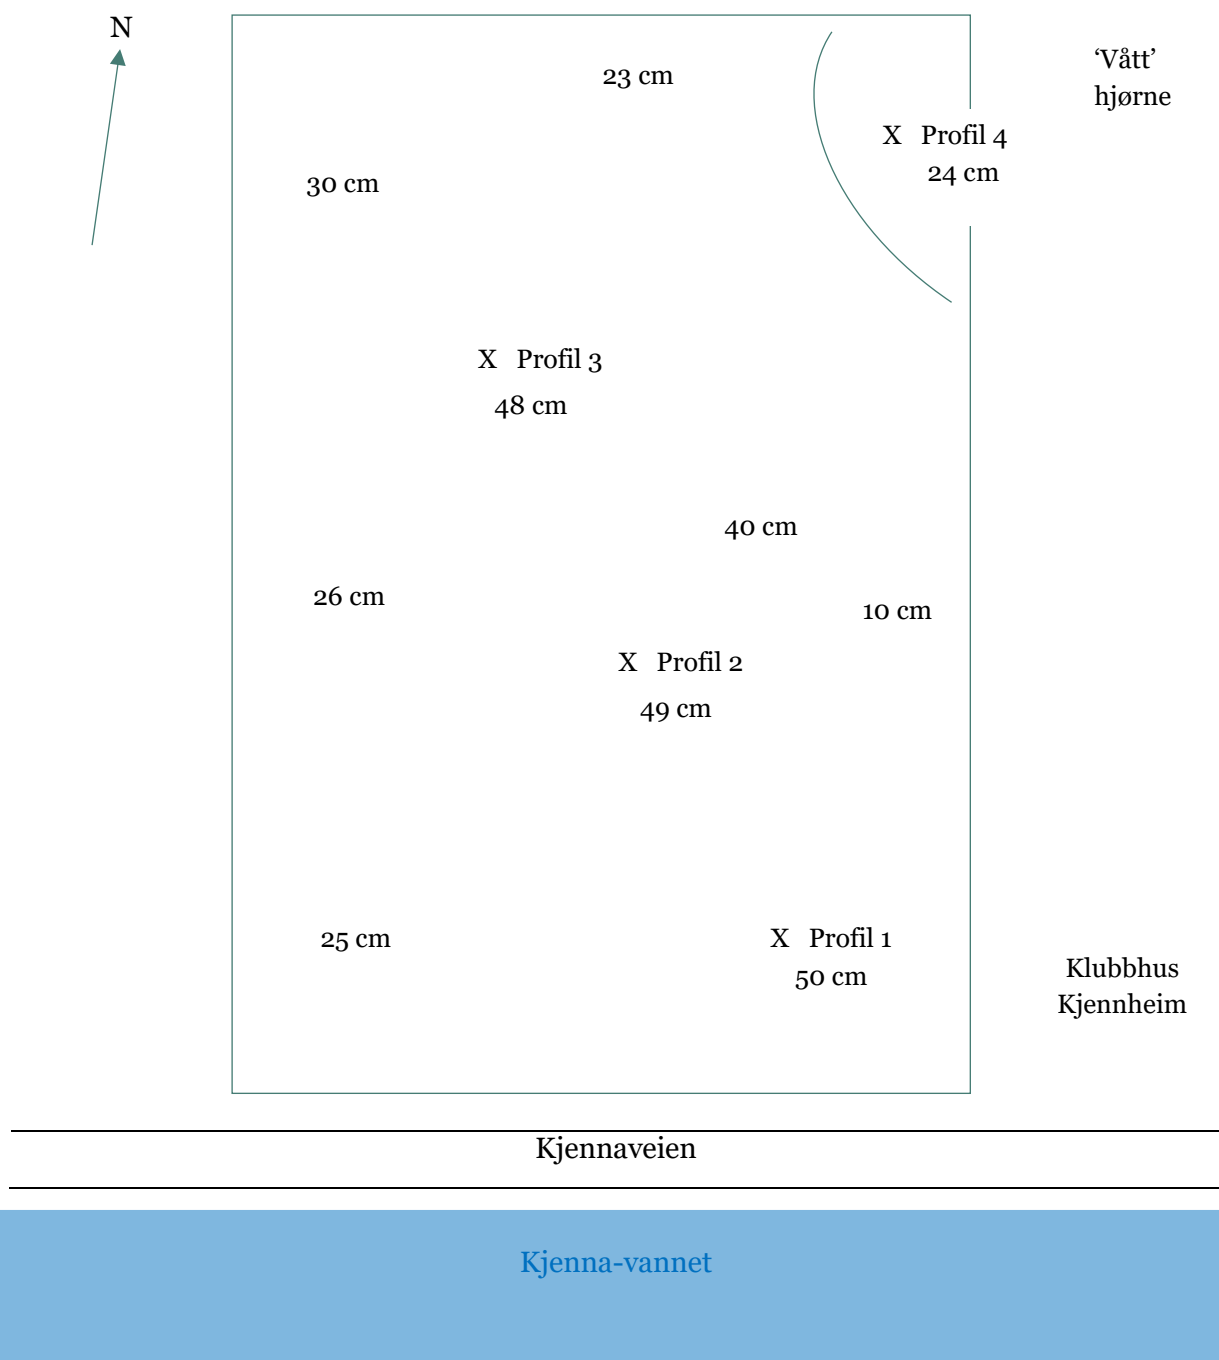
Dybden av vekstlaget til fjell /kompakt 'koksgus' ble bestemt med penetrometer. Disse målingene avdekket ingen kompakte lag, men noe steder støtte penetrometeret på store stein. Dybden på vekstlaget varierte fra 10 til 50 cm, minst på østsida litt nord for Kjennheim (figur 2). Dette er i samsvar med teksten til bilde 1 foran.

Figur 2. Dybde av vekstlaget og plassering av jordprofiler ved befarig 4.oktober.

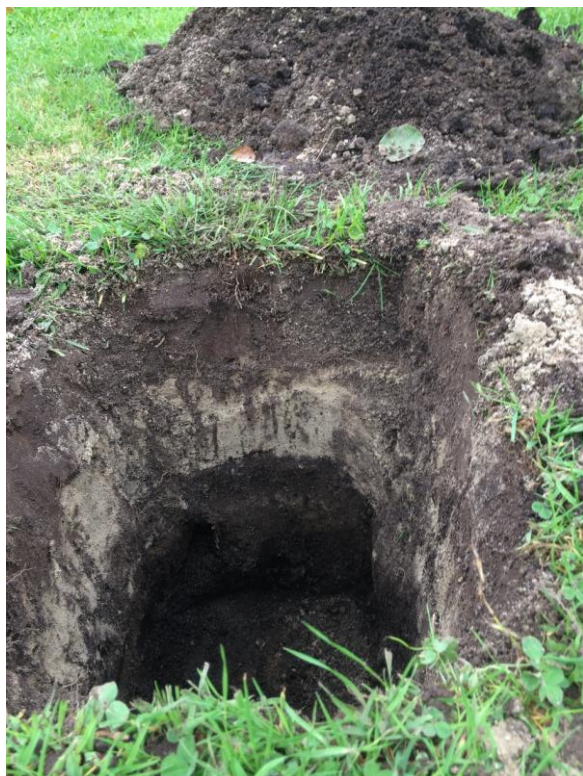
Bilde 9. Profil 1: 11 cm matjord (A-sjikt) over 11 cm sandlag (mellomsand/finsand (B-sjikt). Deretter 28 cm mineralblanda moldjord (C-sjikt) ned til hardpakka koksgrus.

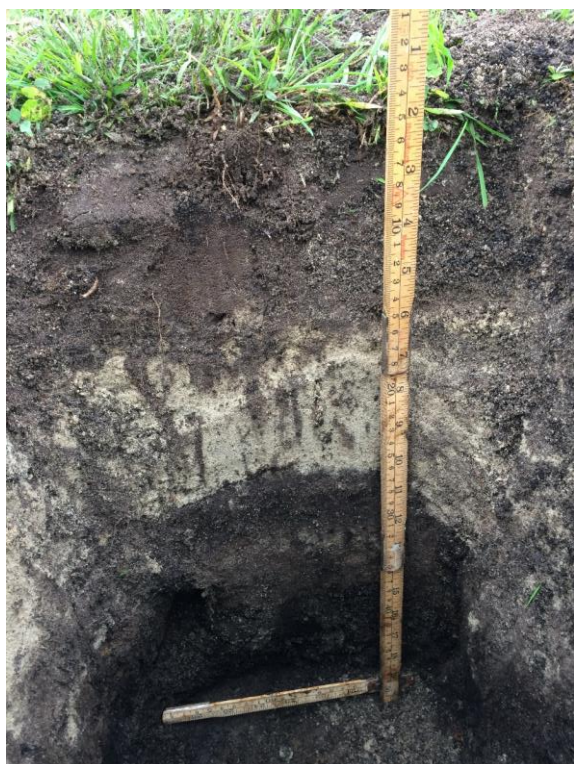
Bilde 10. Profil 2: 12 cm matjord (A-sjikt) over 12 cm sandlag bestående av mellomsand/ finsand (B-sjikt). Deretter 25 cm mineralblanda moldjord (C-sjikt) ned til hardpakka koksgrus.

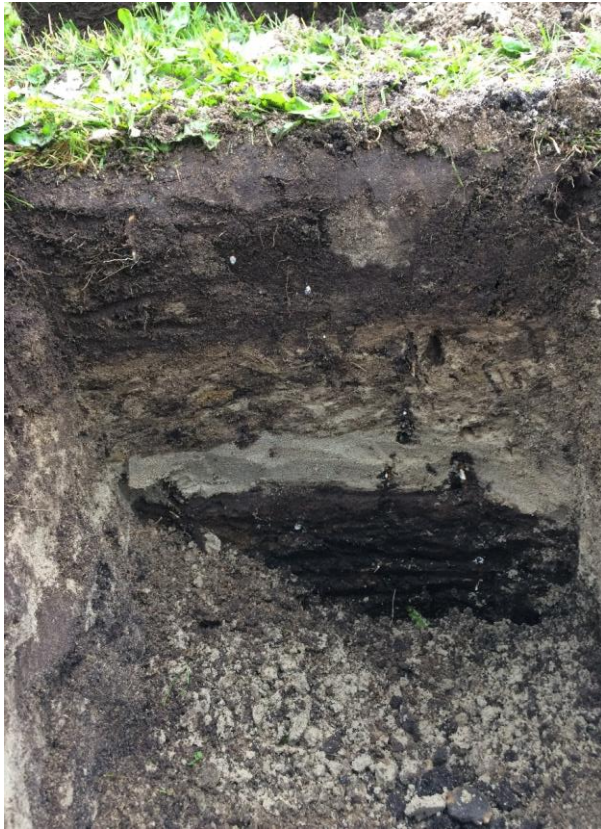
Bilde 11. Profil 3: 14 cm matjord (A-sjikt) over 14 cm sandlag bestående av mellomsand/ finsand. Deretter 20 cm mineralblanda moldjord jord (C-sjikt) ned til hardpakka koksgrus.

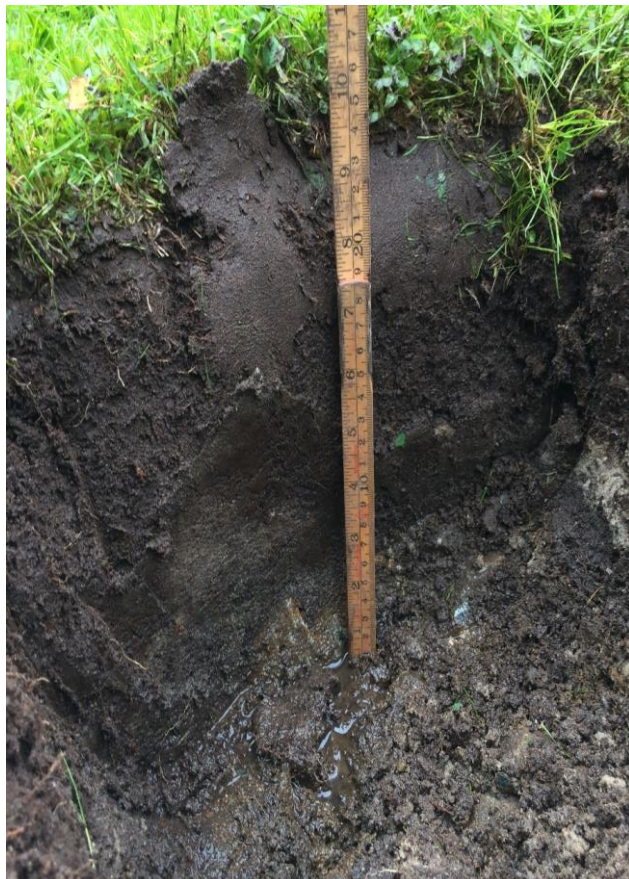
Bilde 12. Profil 4 i dårlig drenert hjørne mot nordøst: 24 cm matjord / organisk jord over hardpakka koksgrus. Ikke synlig sandlag (bleikjordlag) her. Nedre del av hullet fylte seg med vann like etter graving.

I banens nordøstre hjørne ble det i motsetning til i de andre profilene ikke påvist noe sandlag/bleikjordsjikt. Her var jordlaget tynnere over fjell / tett grus, og profilet bar preg av dårlig drenering. Dette har tydeligvis ikke endret seg stort siden såing i 1962 (bildetekst bilde 4).

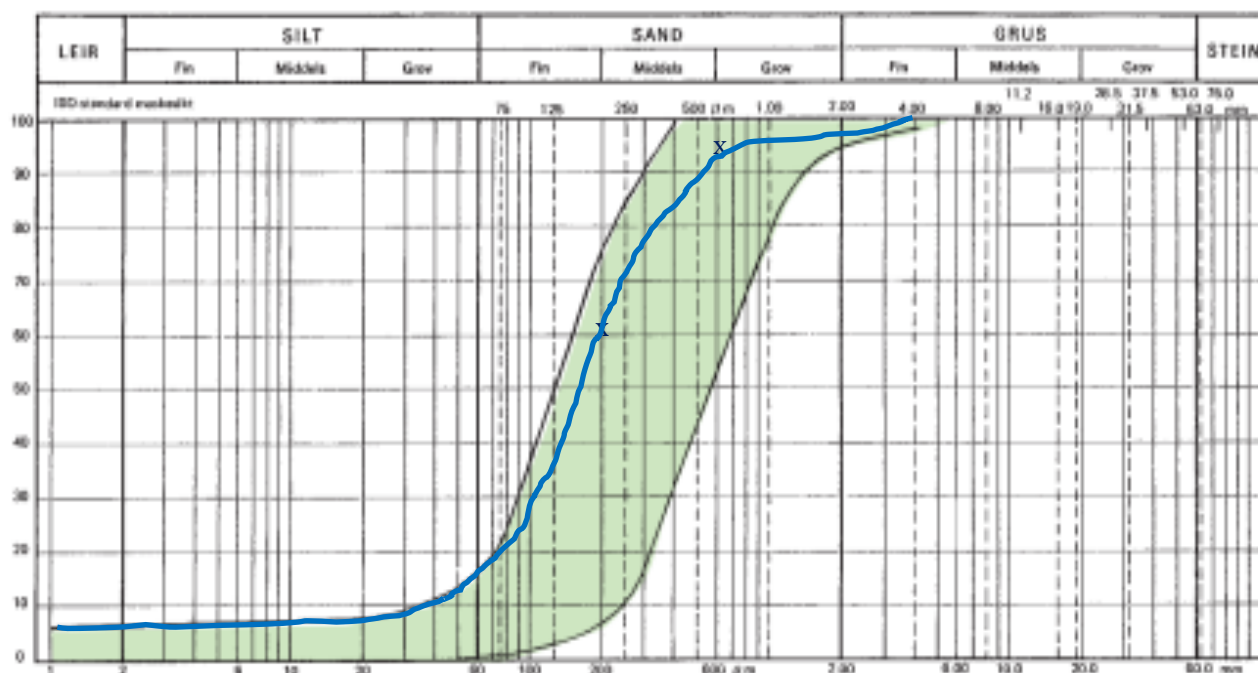
Kornfordelinga (av jord, dvs. kornstørrelser < 2 mm) i alle tre sjikt var ensartet og dominert av mellomsand og finsand med et akseptabelt innhold av silt og leire (tabell 1). Den gjennomsnittlige siktekurven for A og B-sjiktet var bratt (lav D_{90}/D_{10} , dvs. høy ensartethet) og innafor de generelle krava i Naturgressboka (2002, figur 3). Siktekurven var heller ikke langt unna krava til anlegg for toppfotball (Naturgressboka 2002).

Figur 3. Den gjennomsnittlige siktekurven for A- og B-sjiktet var innafor Naturgressbokas (2002) generelle krav til fotballbaner.

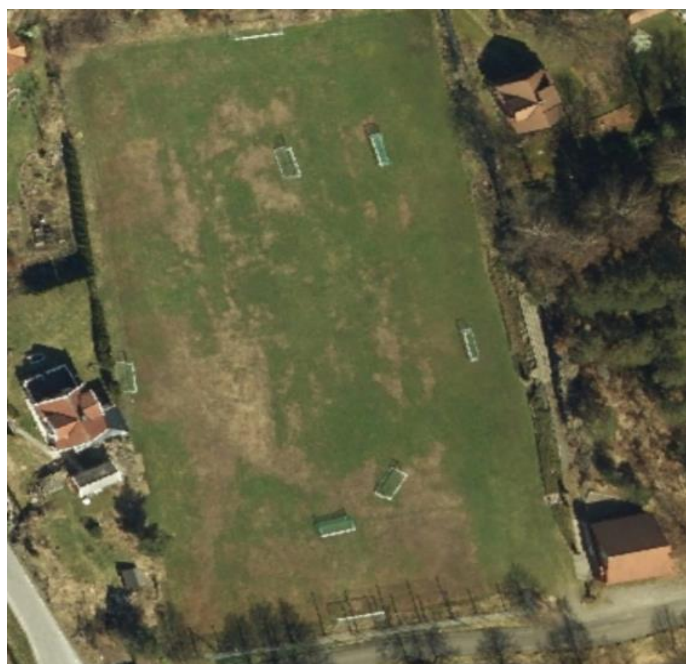
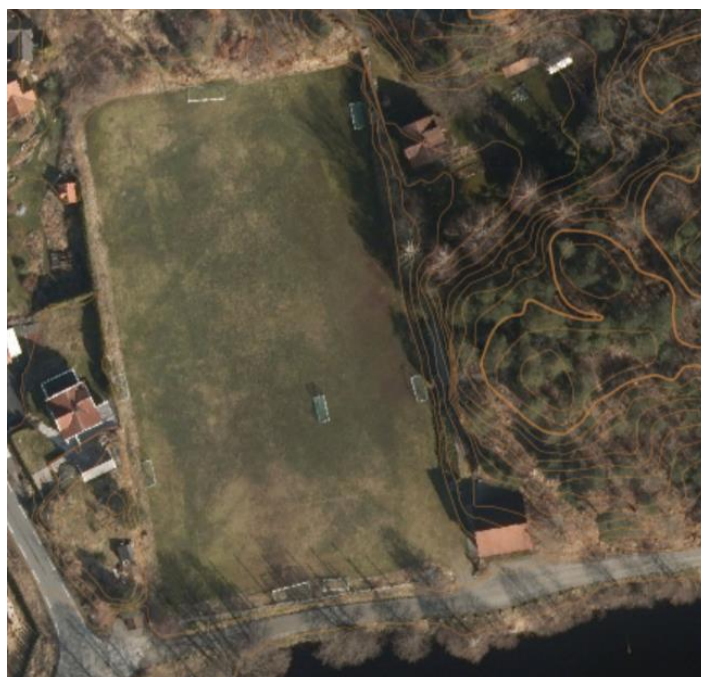
Flyfoto (bilde 13a,b) hentet fra NIBIOs database 'Kilden' (<https://kilden.nibio.no>) viser hvilke områder på banen som har størst problemer med tørke eller dårlig drenering. Under den ekstreme tørkesommeren 2018 var planteveksten dårligst i områder mot sør og vest (bilde 13a). Sannsynligvis skyldes dette både ujamn vanning og ujamne grunnforhold. Bildet gjentok seg i mindre grad sommeren 2020, men da var det i tillegg et 'brunt område' med dårlig vekst mot øst, sannsynligvis på grunn av sigevann fra heia ovafor. Høydekurvene i bilde 14b viser at vann fra et betydelig område ledes inn på banen. Avskjæring av dette sigevannet har vært et mål for tidligere renoveringer, men kapitlene foran viser at problemet ikke er løst.

Bilde 14a,b. Flyfoto av banen sommeren 2018 (a, øverst) og 2020 (b, nederst).

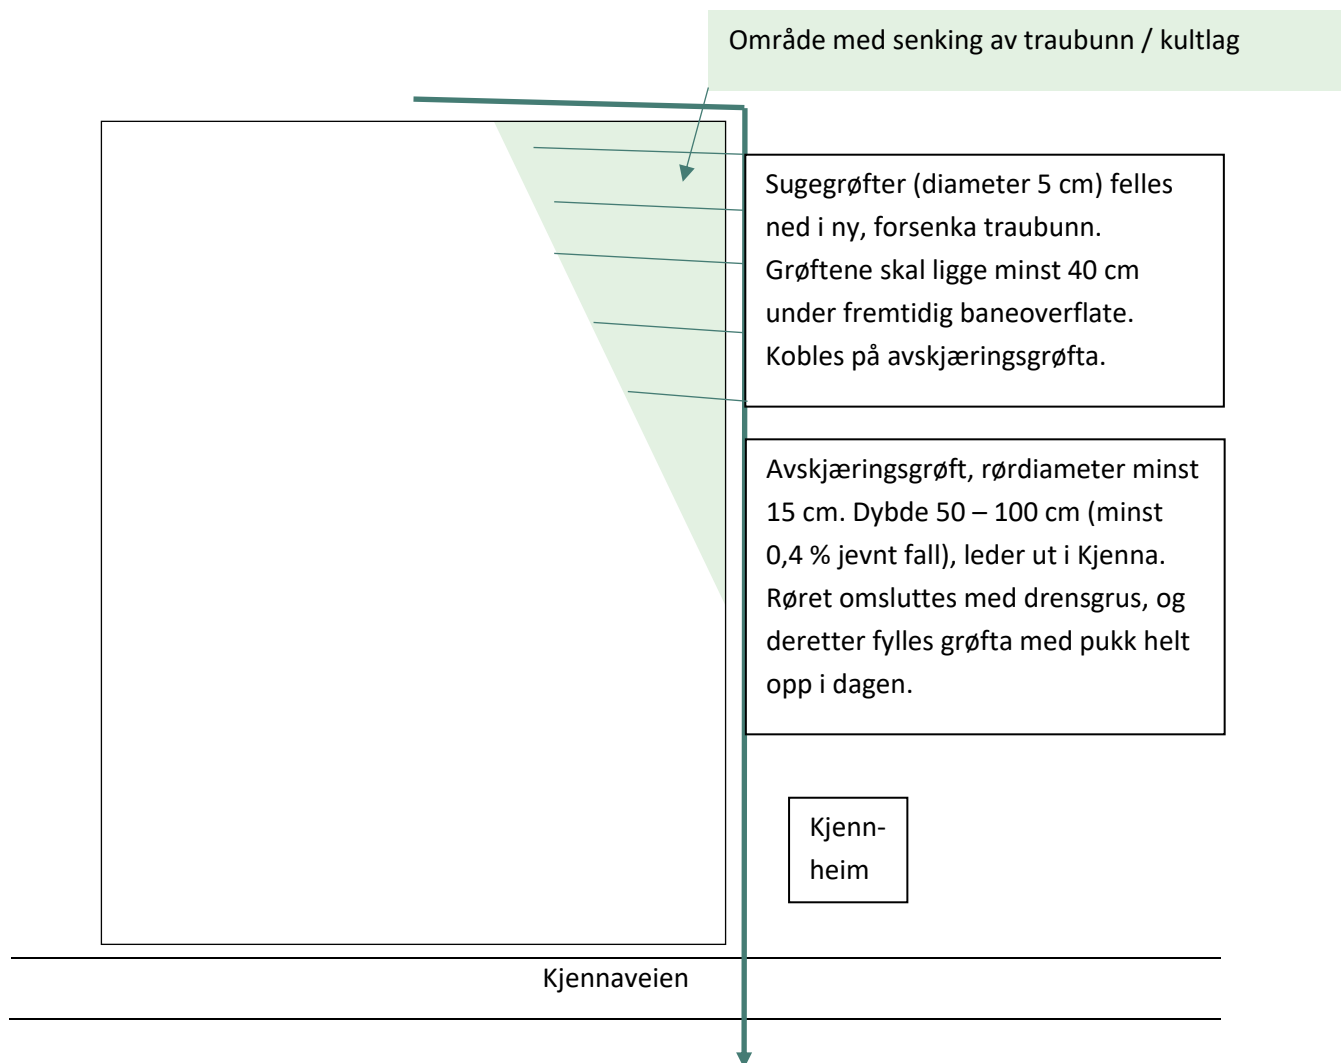
Figur 3. Plan for avskjæring / drenering av problemområde på østsida av banen.

Mitt forslag til løsning av for dette området framgår av tabell 3 og figur 4 nedenfor.
