NIBIO RAPPORT NIBIO REPORT

Miljøovervåking av kulturminner i Kvartalet Schultz gate, Munkhaugveita, og Presidentveita i Trondheim

Statusrapport II for perioden 2013 - 2015

Miljøovervåking av kulturminner i kvartalet Schultz gate, Munkhaugveita og Presidentveita i Trondheim. Statusrapport II for perioden 2013, 2014 & 2015

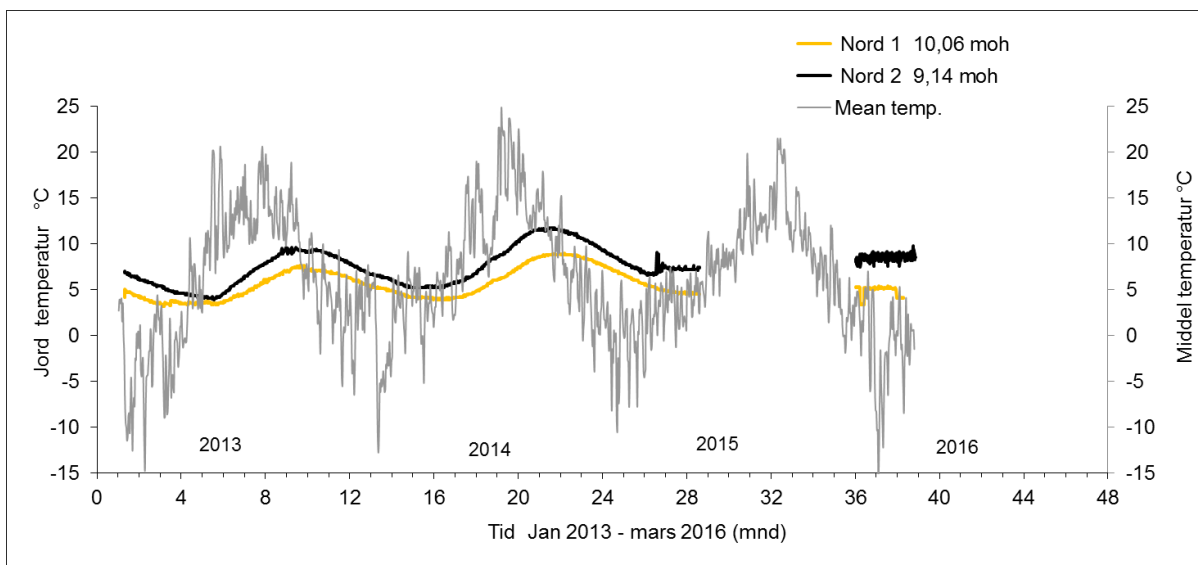
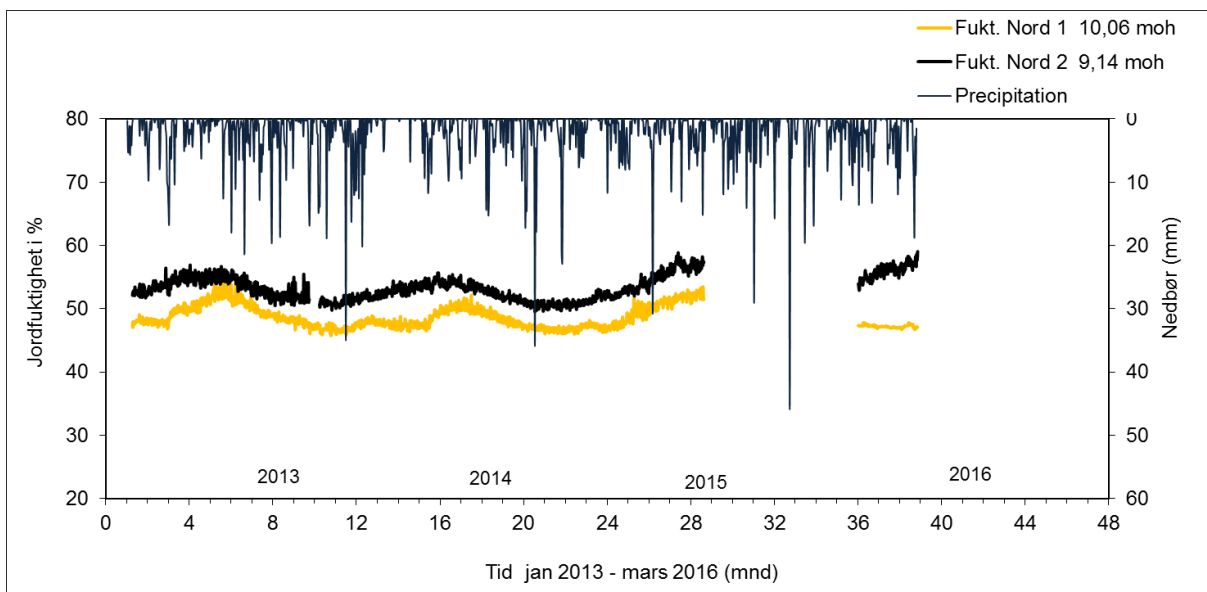
Figur 2.

Fuktigheten i kulturlagene er stabile, men høyere jordfuktighet i profil Nord utenfor hus (50 %) sammenlignet med profil Sør (< 40 %) illustrert som maks, min, median og gjennomsnittverdier i

Tabell 3. Jordfuktighet stemmer overens med de kjemiske analyser av jordprøvene. Kurvene for hele måleperioden er vist i nederst Figur. 2 og 3. Bygget ble ferdigstilt i 2014 og infiltrasjon av takvann under nedbørrike perioder skjedde i 2014. I profil nord på utsiden av nytt bygg er jordfuktigheten stabil på omkring 50 % (49-55 %) over alle 3 år (Tabell 3).

Miljøovervåkings data fra jan 2013 til mars 2016 i Nord (ny) profil på utside av bygg, topp jordtemperatur og under jordfuktighet, i kulturlagene ved ulike høyder over havet. Sensor for temperatur og fuktighet (Nord 3) er skadet og ute av drift. Målingene er sammenstilt med døgnmiddel utetemperatur og mm døgnnedbør (data fra www.yr.no) i sentrum av Trondheim.

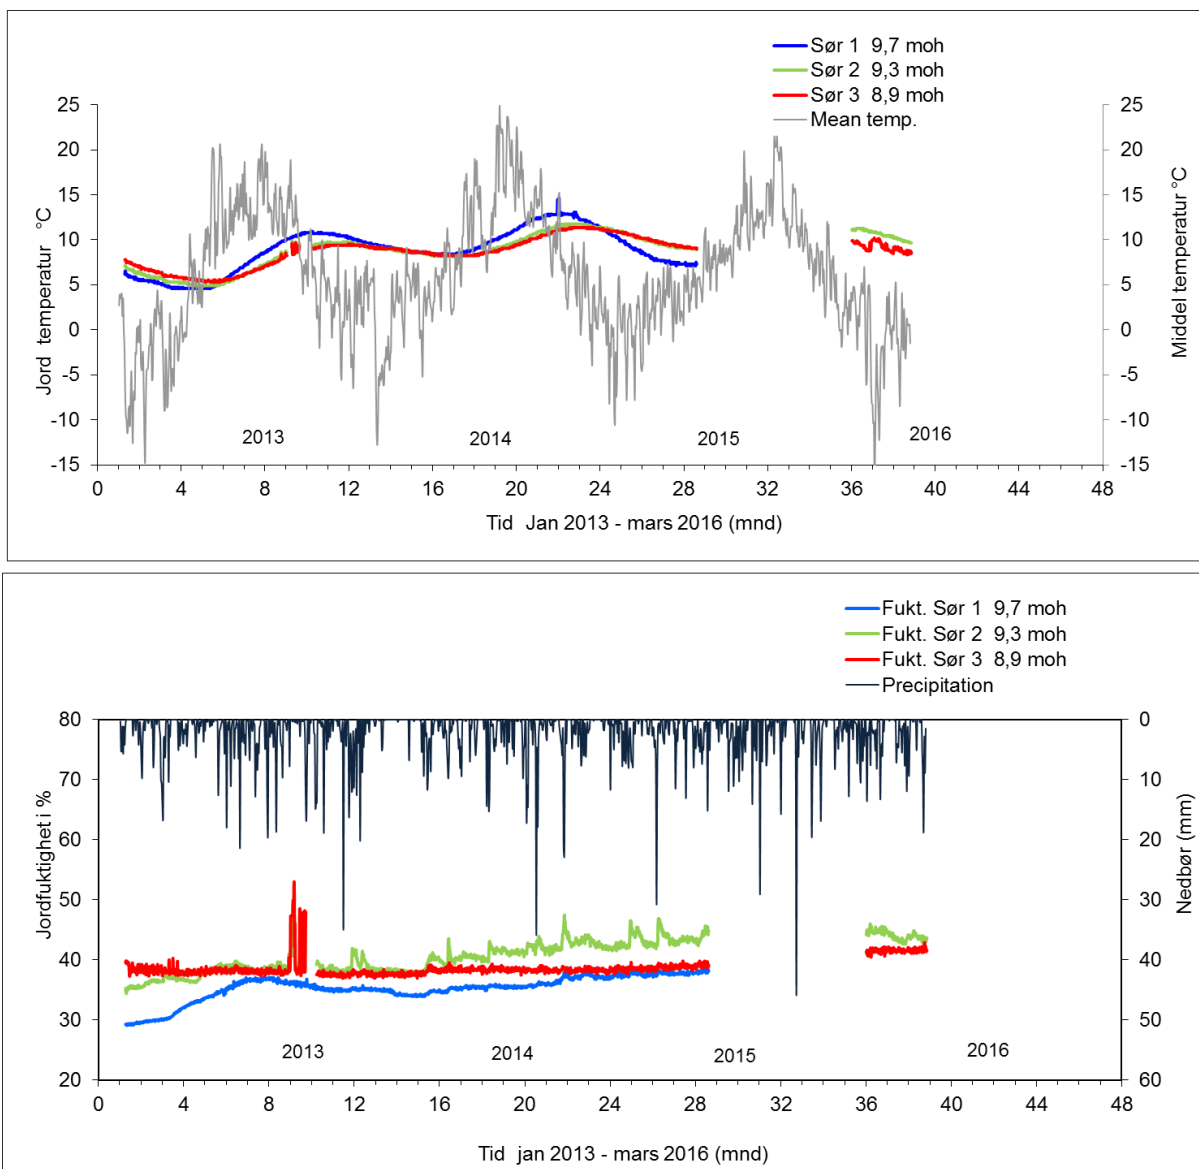
Figur 3.

Gammel profil **Sør** under nytt bygg viser noe høyere fuktighet i kulturlagene på 9.7 og 9.3 moh. (Tabell 3). Det øvre laget på 9.7 moh. viser en svak økning i jordfuktigheten fra 35 – 38 %, mens det midterste laget på 9.3 moh. har økt fra 38 – 44 % (Figur 3 bunn). Kulturlaget ved 8.9 moh. viser liten forskjell med jordfuktighet på 38 %. Det er mulig disse målinger er litt lavere sammenlignet med jordanalysene før overvåking startet hvor vanninnholdet lå på 44-54 %.

Likevel viser hele profilen stabile jordfuktighet og noe grad av fluktuasjoner i perioder med mer nedbør i midterste lag. Denne økning skyldes høyst sannsynlig infiltrasjonen av vann fra tak på nybygg. NIBIO vet ikke sikkert på hvilken kote infiltrasjonsrøret ligger. Stabilitet er gunstig for god

Miljøovervåkingsdata fra jan 2013 til mars 2016 i Sør (gammel) profil under nytt bygg, topp jordtemperatur og under jordfuktighet, i kulturlagene ved ulike høyder over havet. Sensor for temperatur og fuktighet (Nord 3) er skadet og ute av drift. Målingene er sammenstilt med middel utetemperatur og mm nedbør (data fra www.yr.no) i sentrum av Trondheim

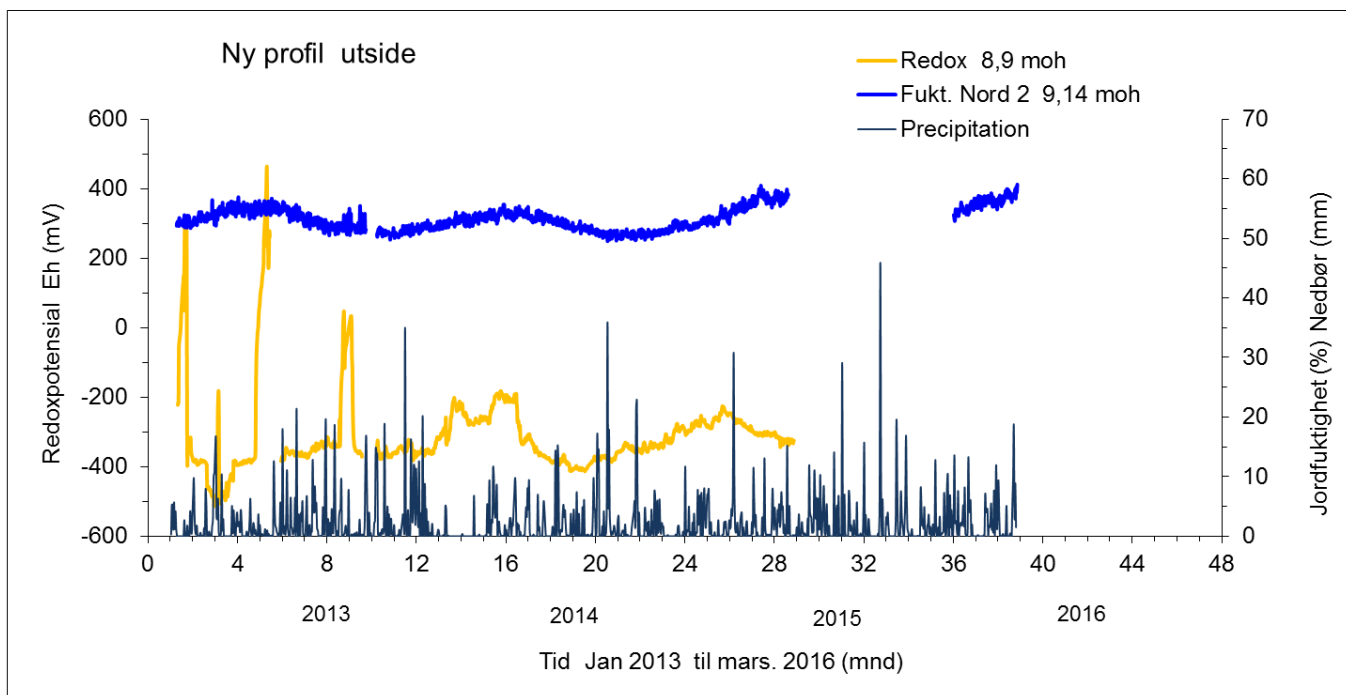
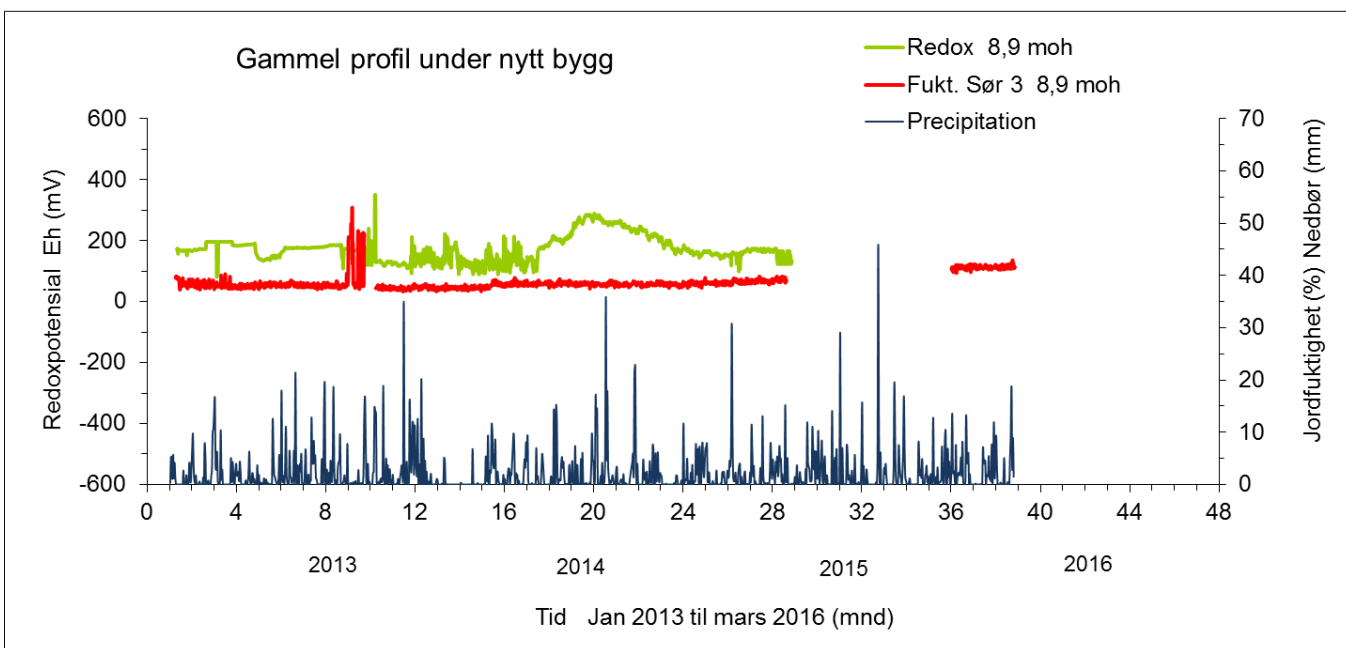
Figur 4.

Det første året med overvåkingsresultater viser forskjell i nord og sørprofilen når fuktighet og redoksforhold sammenstilles (Figur 4). Med høyere jordfuktighet i umetta jordprofil synker redokspotensialet og viser at det er lite plass i porene til oksygen (Figur 4 nord, over) noe som gir gode bevaringsforhold. Her stiger redokspotensialet under nedbørfattige perioder noe, men ikke mer enn at det fortsatt er anoksiske forhold vist ved negative redoksverdier.

Gjennomsnittverdien i de ulike år av overvåkingsperioden ble beregnet til -306, -318 og -287mV (Tabell 4). Stabil høy fuktighet henger ofte sammen med hvor gode bevaringsforhold man har og hvilket redokspotensialet som dannes i et kulturlag. Redoksforholdene viser gode til utmerkede bevaringsforholdene målt i kulturlagene fra ny profil, Nord. Her ble det også påvist høyere andel organisk materiale som igjen kan holde bedre på jordfuktigheten. Nord profilens sensorer skulle teoretisk kunne være mer påvirket av nedbør enn under nytt bygg. Likevel viser sammenstillingen av både jordfuktighet og redokspotensialet noen svingninger de første årene av overvåkingen (Figur 4 nord, over). Etter både lave og nedbørsrike perioder kan det så langt se ut som at forholdene i kulturlagene i **nord** profilen ikke har forandret seg mye.

I sør profilen hvor jordfuktigheten var omkring 20 % lavere (35 %) ble redoksforholdene målt positive, men ikke for høye, mellom 50 og 100 mV, med et gjennomsnitt på +162,+187 og +158mV beregnet på de ulike år av overvåkingen (Tabell 4). Figur 4 gammel profil sør under hus viser stabil jordfuktighet ved 8.9 moh. selv om at redoksforholdene steg noe i 2014. Jordfuktighetssensoren plassert på 9.3 moh. har steget fra 38 % til 44 % de siste 2 år uten at det har forandret redokspotensialet målt 40cm dypere. Det ser ikke ut som om infiltrasjon av regnvann fordeler seg i hele profilen. All økningen i jordfuktigheten vil virke mer beskyttende. Siden vi ikke måler økt jordfuktighet i gammel profil sør under nytt bygg er det lite trolig at fuktigheten i kulturlagene under husene vil kunne øke. Overvåkingen skjer i umettet sone og tilført vann følger de fysiske lover og finner raskest vei ned i dypet og ikke horisontalt.

Miljøovervåkings data fra jan 2013 til mars 2016 i to profilvegger. Nord (topp) ligger på utside av bygg, mens sør profilen (bunn) ligger under nytt bygg. Redokspotensial sammenstilt med nærmeste jordfuktighetssensorer vist ved ulike høyder over havet. Målingene er sammenstilt med mm nedbør / døgn (data fra www.yr.no) i sentrum av Trondheim.

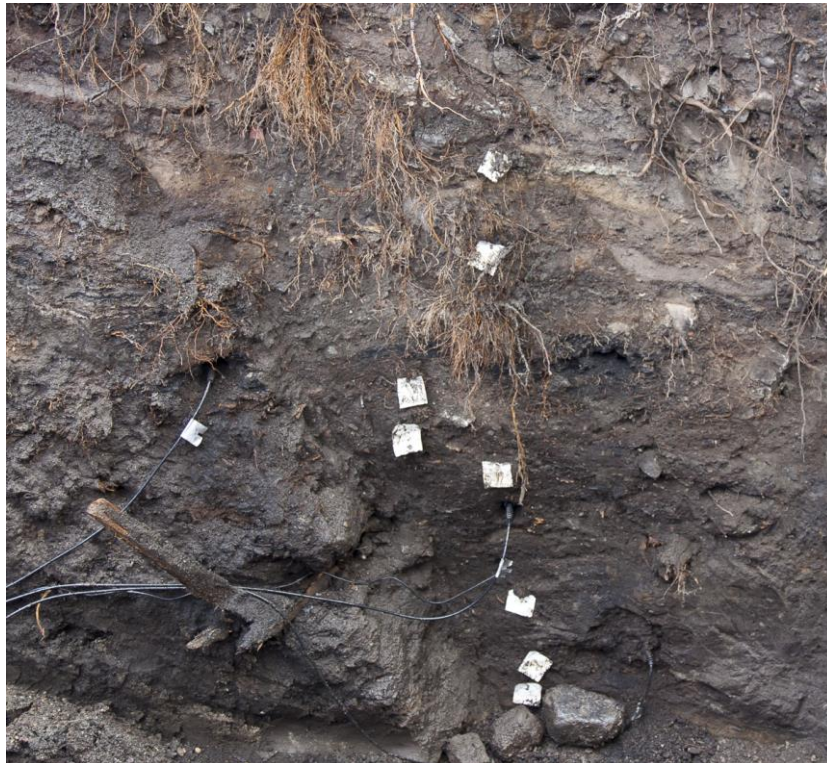
Profil Sør med sensorer plassert i topp, midten og bunn. (Foto Anna H. Petersén NIKU).

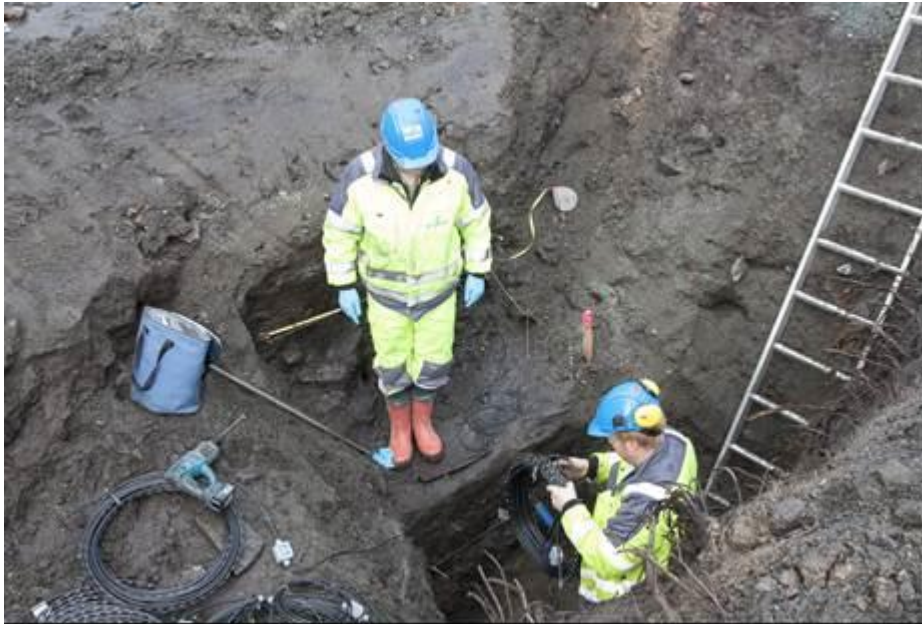
Profil Nord hvor den øverste sensoren ble plassert i øvre del og resterende i nedre del
(Foto Anna H. Petersén NIKU),
