Målkonflikter ved bruk av solpaneler på grønne tak

NIBIO RAPPORT | VOL. 10 | NR. 12 | 2024

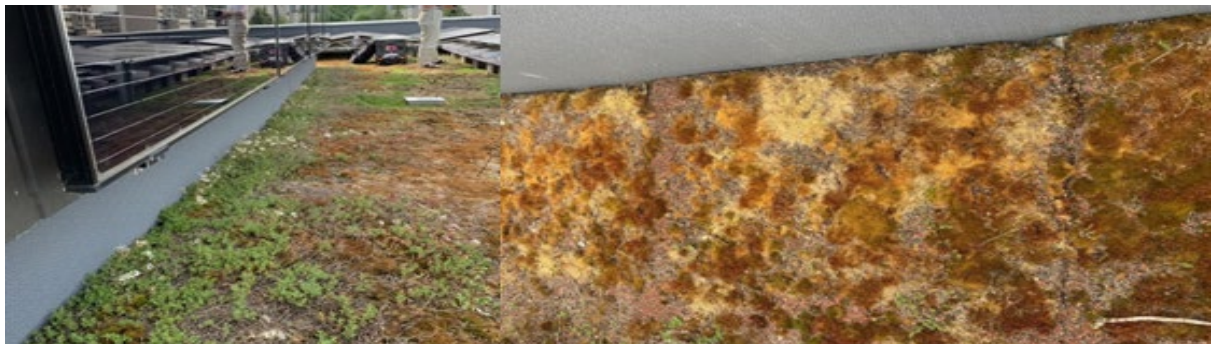
Under befaring av taket 29. juni var det grønne taket ikke i optimal stand, med utfordringer som omfattende mosevekst, eksponerte kanter på sedummattene, lite blomstring og til dels ugressvekst (Figur 2). Mose og eksponerte mattekanten kan tyde på næringsmangel. TF meddeler at taket gjødsles 2 ganger i året, men at moseveksten har økt fra tidligere år. Ugressveksten er ikke omfattende. Noe av ugresset når likevel en betydelig høyde av rundt 1,5 m og presenterer da en risiko for skyggelegging av panelene. For å bøte på dette blir ugresset klippet med kantklipper 2 ganger i året. Dette er ikke i henhold til standard grønt tak vedlikehold som baserer seg på lusing av sedumtak. Det var ikke mulig å fastslå om sedumdekket hadde vannlager.

Figur 2. Gransletta barnehage. Blomstring i skyggen av veggen (til venstre) og mosevekst og eksponerte mattekanten (til høyre). Foto: Lina M. Gunvaldsen/Over Easy Solar.

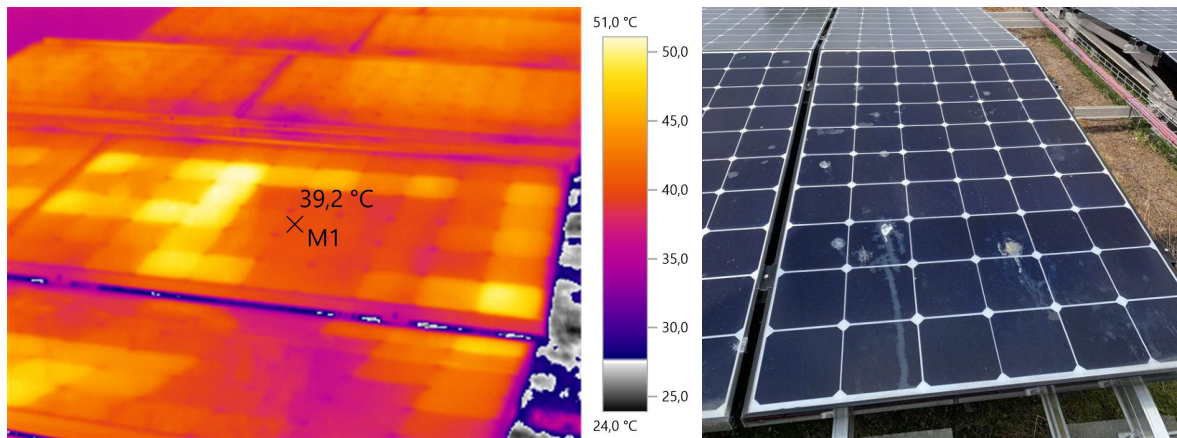
Figur 3. Gransletta barnehage. Avvik eller defekter vist gjennom termografi (til venstre) Foto: IFE, Fugleskitt på paneler (til høyre). Foto: Lina M. Gunvaldsen/Over Easy Solar.

De horisontale solcellepanelene var tydelig tilsmusset, i stor grad skyldt fugleskitt, som vist i Figur 3. Et interessant funn på Gransletta barnehage var flere paneler med skader, kun synlig gjennom termografi. Figur 3 viser flere paneler med stor variasjon i celledetemperatur innad i panelet. Lyse celler antyder varmedannelse skyldt innvendig feil. Det var ingen åpenbar årsak til disse feilene.

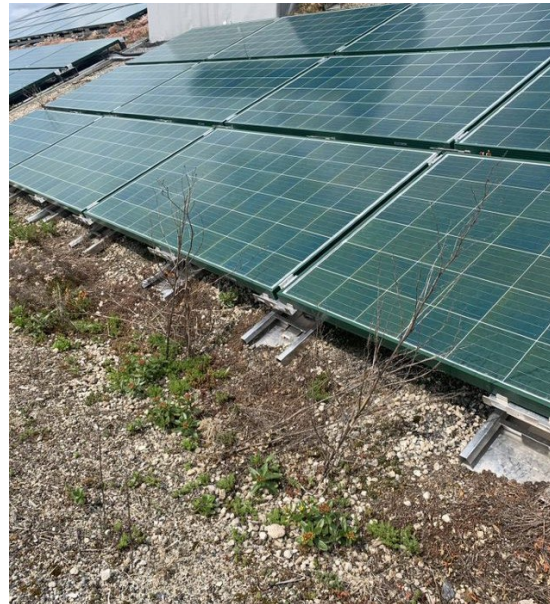
Figur 5. Grorud flerbrukshus. Høy ugressvekst. Foto:
Lina M. Gunvaldsen/Over Easy Solar.

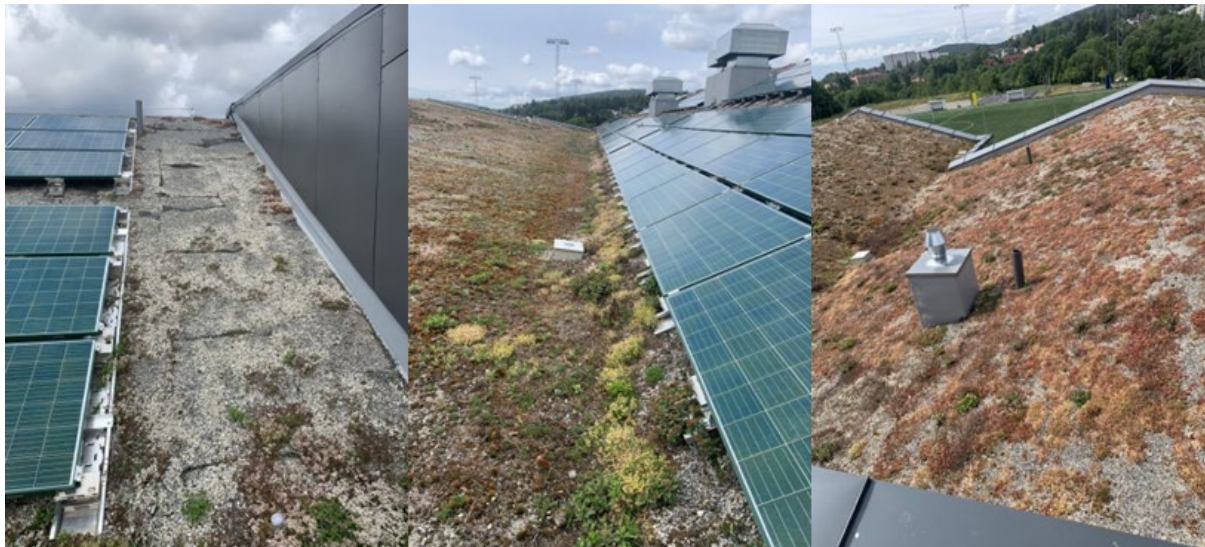
Figur 6. Grorud flerbrukshus, juni 2023. Eksponerte dreneringslag (til venstre), frodig sedum i takdalen (i midten) og sedumvekst vest på taket (til høyre). Foto: Lina M. Gunvaldsen/Over Easy Solar.

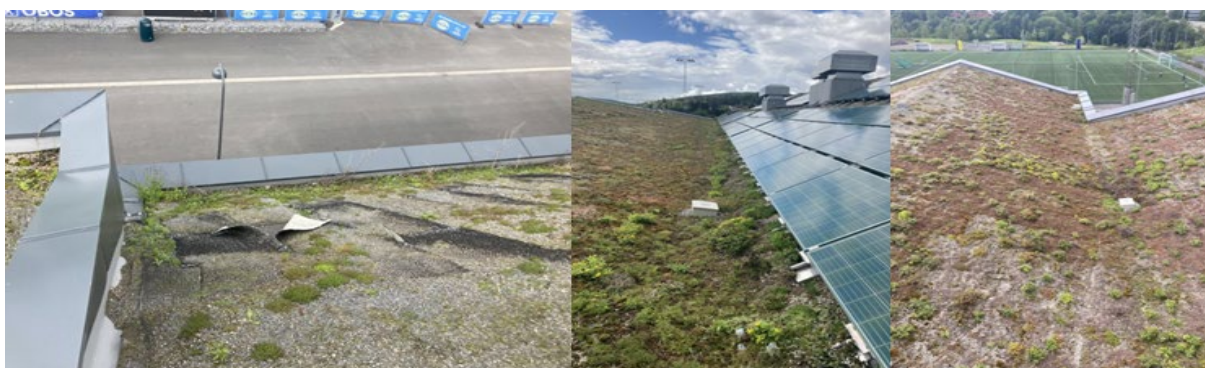
Figur 7. Grorud flerbrukshus, august 2023. Løse dreneringslag og vekstmasser (til venstre), Sedum i takdalen (i midten) og Sedumvekst vest på taket (til høyre). Foto: Lina M. Gunvaldsen/Over Easy Solar.

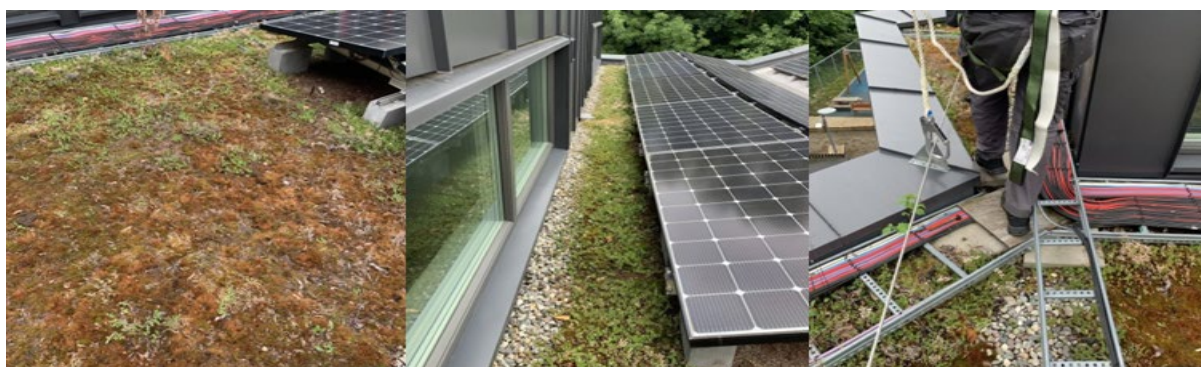
Figur 10. Hasselhaugen barnehage. Mosevekst i sedumdekket (til venstre), blomstring i skyggen (i midten) og område med snublefarer (til høyre). Foto: Lina M. Gunvaldsen/Over Easy Solar.

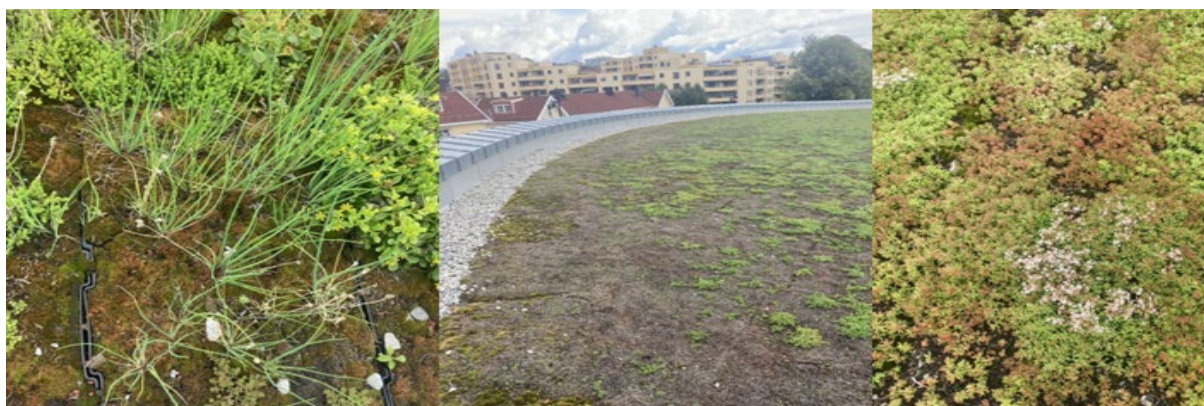
Under befaring 13. juni ble det erfart at sedummattene hadde sterkt redusert sedumvegetasjon, men noe mosevekt. Mattene var svært tørre med tydelig eksponerte kanter, som vil være tildekket av vekst på sunne sedumtak. Grunnet graden av tørke ble det estimert mulig at mattene var for uttørkede til å reddes. Sedumkassettene var frodigere med flere områder med blomstring, men opplevde stor mosevekst og noe ugressvekst. Under befaring 1. august var det betydelig sedumvekst på de tidligere inntørkede sedummattene. Dette var den største forandringen erfart fra juni til august av alle takene, og viser en imponerende hardførhet av sedumen. Det var fortsatt noen områder med tilnærmet ingen sedumvekst, men dette var kun en liten del av takarealet (Figur 13). Sedumkassettene var også frodigere, men hadde fortsatt utbredt mosevekst.

Figur 13. Jordal Amfi August 2023. Mose i sedumkassett (til venstre), tørre områder (i midten) og tett sedumvekst i mattene (til høyre). Foto: Lina M. Gunvaldsen/Over Easy Solar.

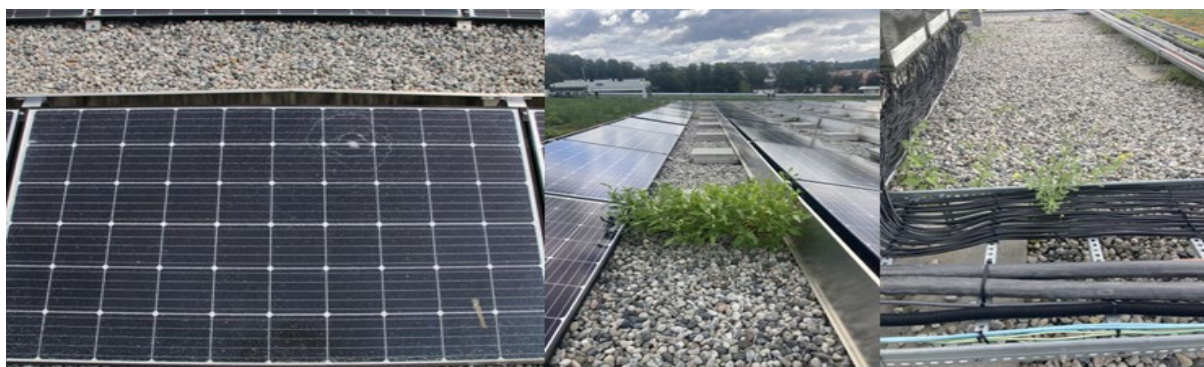
Figur 14. Jordal Amfi. Et knust panel (til venstre), skygge fra ugress (i midten) og ugressvekst i kabelbro (til høyre). Foto: Lina M. Gunvaldsen/Over Easy Solar.

Panelene på Jordal Amfi var i noe grad tilsmusset, hovedsakelig av fugleskitt, som trolig skyldes måker med reir på taket. Måker har også skyld i seks knuste solcellepaneler. DT fortalte at måkene ville plukke stein og slippe de fra luften, noe som tidvis resulterte i knuste paneler. Under befaring ble det erfart 6 knuste paneler. Panelene var meldt inn som avvik før befaring 13. juni og var ikke blitt erstattet ved befaring, 1. august. Panelene er montert ca. 5 cm over steindekket med god tilgang

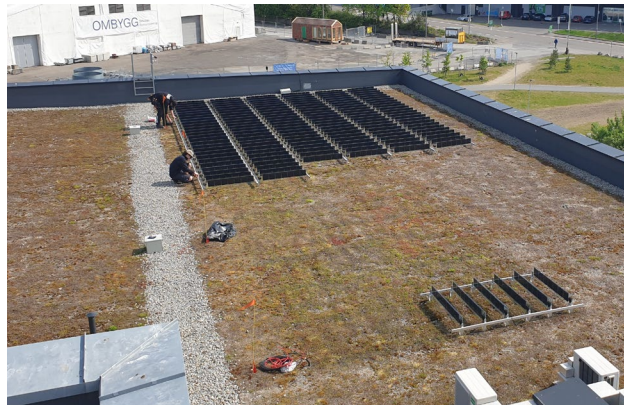
Figur 17. Løren skole. Fra luften er det mulig å se forskjellen på sedumlaget etter å ha flyttet solcellepanelene. Bildet er tatt mai 2023. Foto: Lina M. Gunvaldsen/Over Easy Solar.

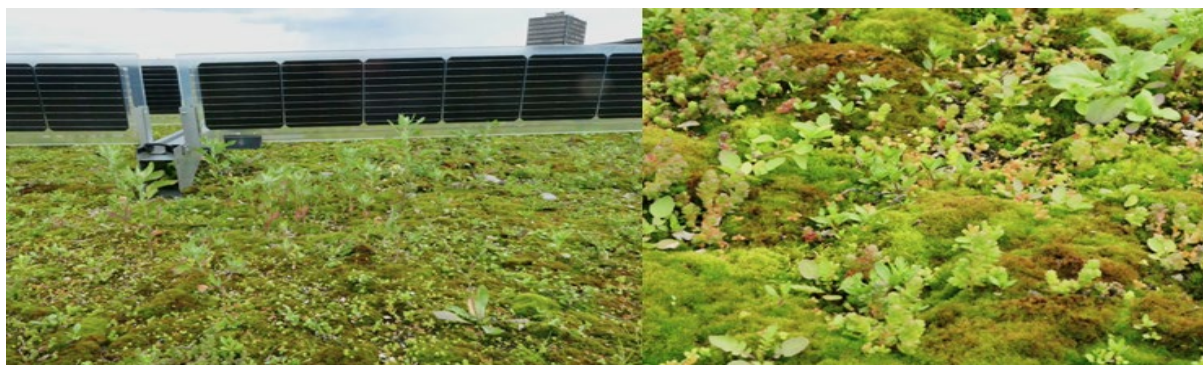
DT foreslo at arbeidet på taket kombinert med en tørr sommer kan ha resultert i mye død sedum, og tror derfor sedumet vil returnere etter endt installasjon. Befaringen utført 1. august viste tydelig økning av sedum- og mosevekst. Sedumveksten var ikke økt like betydelig som på Jordal Amfi, men det ble observert stor grad av nye sedumskudd, noe som kan antyde at graden av sedumdekke vil øke i løpet av sommeren. I tillegg til mose og sedum, hadde også mengden ugress økt noe (Figur 18). Mengden frisk sedum og mose økte jo lengre inn mot midten av taket man kom. Taket har en svak helning fra nordlige og sørlige kant inn mot midten. Forskjellen i frodighet kan dermed antas å skyldes større vannansamling på midten av taket.

Figur 18. Løren skole, august 2023. Bildene er tatt med et annet kamera og har en annen fargemetning med en sterkere grønnfarge enn de andre bildene tatt for rapporten. Ugressvekst mellom panelene (til venstre) og sedumskudd i mosevegetasjonen (til høyre). Foto: Lina M. Gunvaldsen/Over Easy Solar.

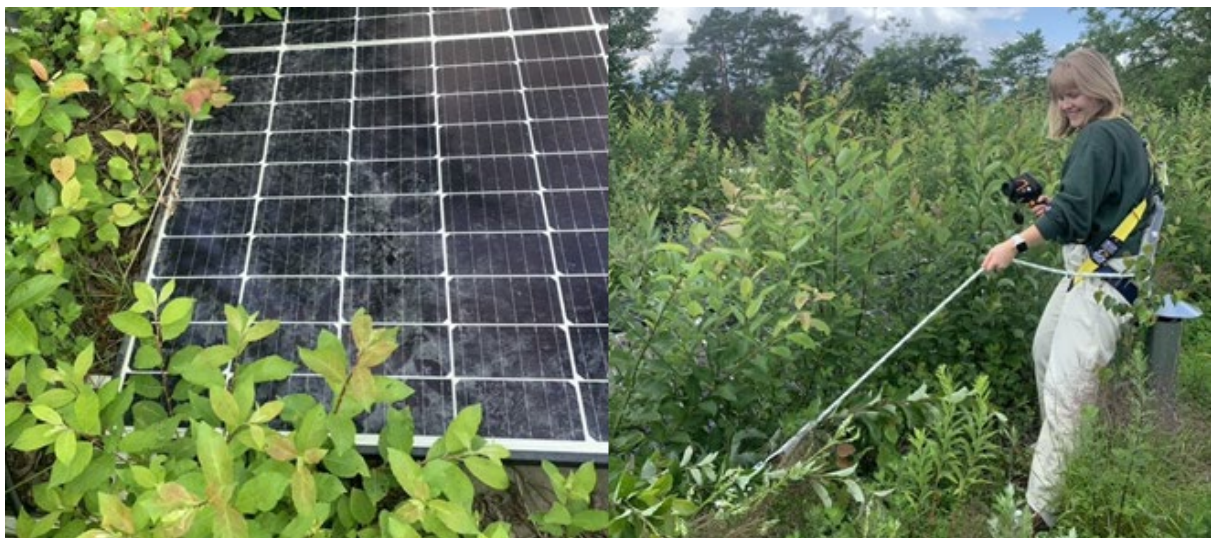
Den store mengden vekst på taket forårsaker også betydelig tilsmussing av panelene fra pollen. Dette vises i Figur 22. Basert på visuell kontroll og termisk fotografering gjennomført av IFE er ingen av panelene skadet av veksten eller den kontinuerlige skyggeleggingen. Ved overlevering av bygget var det ikke installert et system for å overvåke produksjonsdata fra solcelleanlegget. Selv om anlegget derfor ikke har lett tilgjengelig produksjonsdata, er det rimelig å anta at panelenes produksjon er betydelig redusert i vekstsesongen, grunnet både smuss og skygge. Det har ikke vært feilmeldinger på anlegget i barnehagens systemer.

Figur 22. Munkerud miljøbarnehage. Solcellepanel dekket av pollen (til venstre) og koblingsvaier dekket av vegetasjon (til høyre). Foto: Lina M. Gunvaldsen/Over Easy Solar.

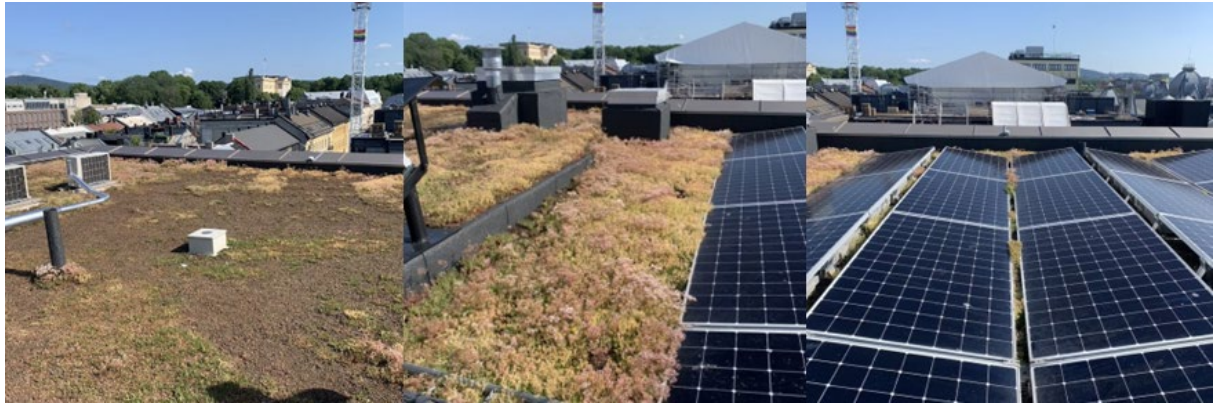
Figur 24. Ruseløkka skole. Område uten frodig vekst (til venstre), frodig sedumvekst (i midten) og Sedum mellom panelene (til høyre). Foto: Lina M. Gunvaldsen/Over Easy Solar.

Under befaringen 2. august var taket fortsatt i god stand. Det åpne området med redusert sedumvekst var i noe grad tilgrodd, som sett på Figur 24. Det ble erfart fargeforskjell og noe avblomstring av sedumen, i tillegg til noe økt ugressvekst mellom panelene. DT uttrykte planer om å luke hele det grønne taket i løpet av de neste månedene. I tillegg til ugress og sedum som skyggela panelene ble det erfart vekstmasse som hadde lagt seg på panelene. I dette området med vekstmasse hadde noen sedumplanter slått rot. Disse plantene er vist i Figur 25 og er svært små, men har mulighet for å bli større og utgjøre større fare for skyggelegging og eventuell skade på panelene. Dette tilfellet tydeliggjør viktigheten av å vaske panelene, spesielt på kombinasjonstak.

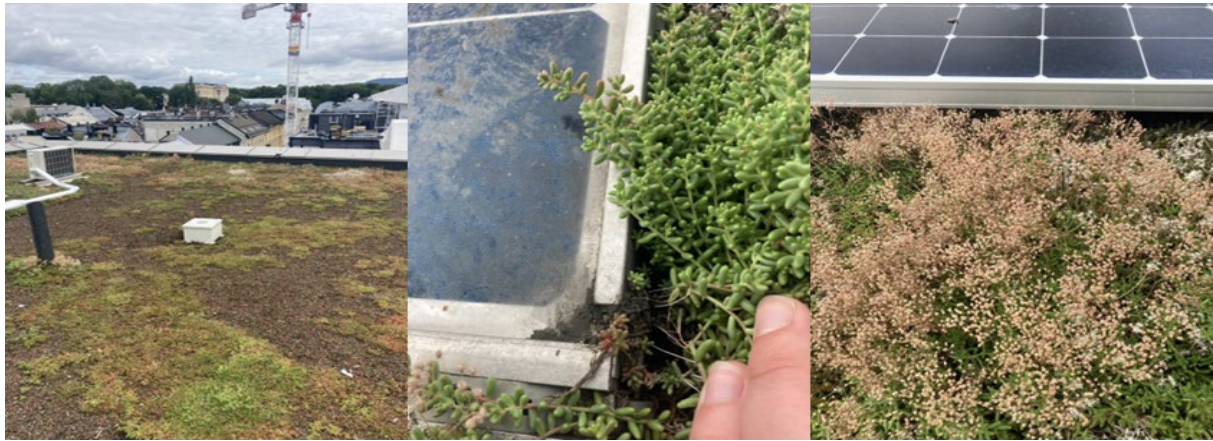
Panelene er montert kun 5 cm over sedumen, noe som kan forklare at sedumen klarer å skygge for panelene langs kantene. I tillegg til sedum var det også flere måkereir mellom panelene. DT uttrykte at de som arbeidet på taket var plaget av fuglene under arbeid og at tilstedeværelsen av fuglene var et risikomoment under arbeid på tak som allerede er høyrisiko arbeid. I tillegg var fuglene skyld i mye fugleskitt på panelene. Panelene var også tilsmusset av støv og/eller pollen. Fra visuell inspeksjon var det ingen skadete paneler, men grunnet måkereir ble ikke alle panelene inspisert under befaringen. Panelene er plassert svært tett som vanskeliggjør vedlikehold.

Figur 25. Ruseløkka skole, august 2023. Område med minst frodig vekst (til venstre), Sedum voksende på panel (i midten), og avblomstret sedum (til høyre). Foto: Lina M. Gunvaldsen/Over Easy Solar.

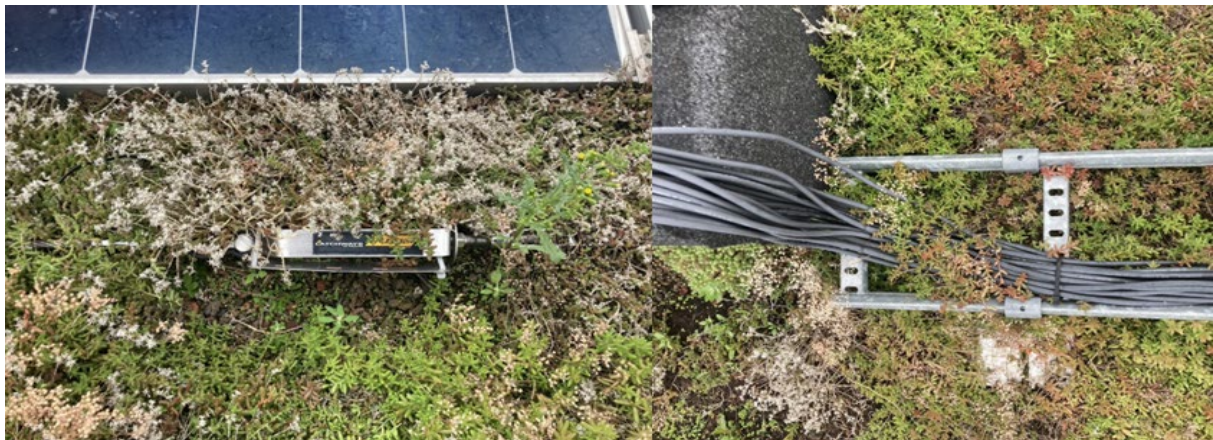
Kabelbroene er i all hovedsak plassert under panelene, med unntak av et område med ca. 3 m eksponert kabelbro. Kabelbroen har ikke kabeldekke, men grunnet god plass på taket er det ikke behov for å trå på kabelbroen. Det ble erfart betydelig sedumvekst i kabelbroen og mellom kablene (Figur 26). Koblingsvaieren for fallsikring opplevde også betydelig sedumvekst, og var så gjengrodd at den ikke ble lagt merke til under første befaring. Det kan antas at en så tildekket koblingsvaier vil kunne oppleve like problemer som koblingsvaieren på Munkerud miljøbarnehage, men mulig i mindre grad da sedumen vil være lettere å rive gjennom enn gress og unge trær.

Figur 26. Ruseløkka skole. Koblingsvaier tildekket av sedum (til venstre) og kabelbro med sedumvekst (til høyre). Foto: Lina M. Gunvaldsen/Over Easy Solar.

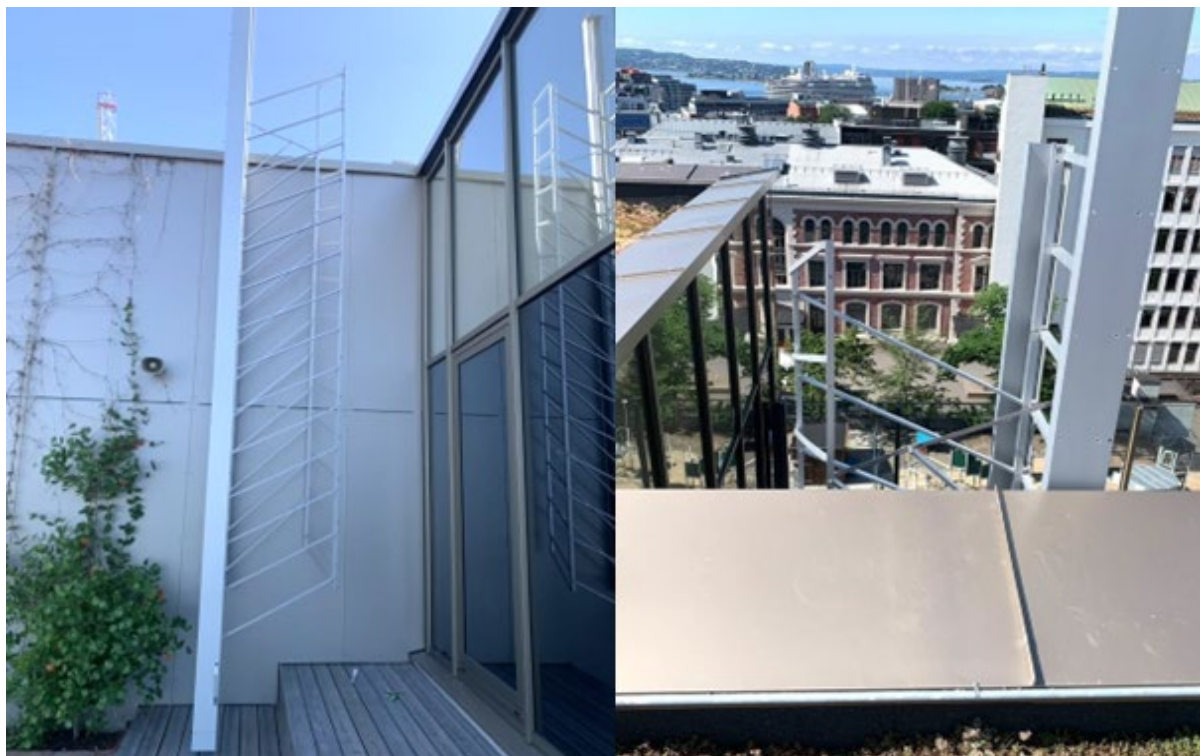
Figur 27. Ruseløkka skole. Stigen sett fra nederste taknivå (til venstre) og toppen av stigen med manglende fallbeskyttelse bak og snublefare fra vaieren på fremsiden (til høyre). Foto: Lina M. Gunvaldsen/Over Easy Solar.

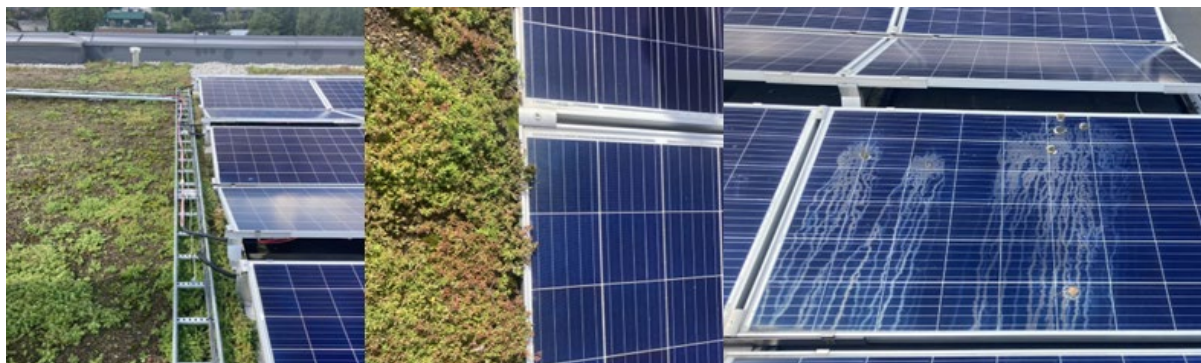
Figur 31. Solfjellshøgda helsehus. Utildekket kabelbro (til venstre), begynnende skyggelegging fra sedum (i midten) og tilsnussede paneler (til høyre). Foto: Lina M. Gunvaldsen/Over Easy Solar.

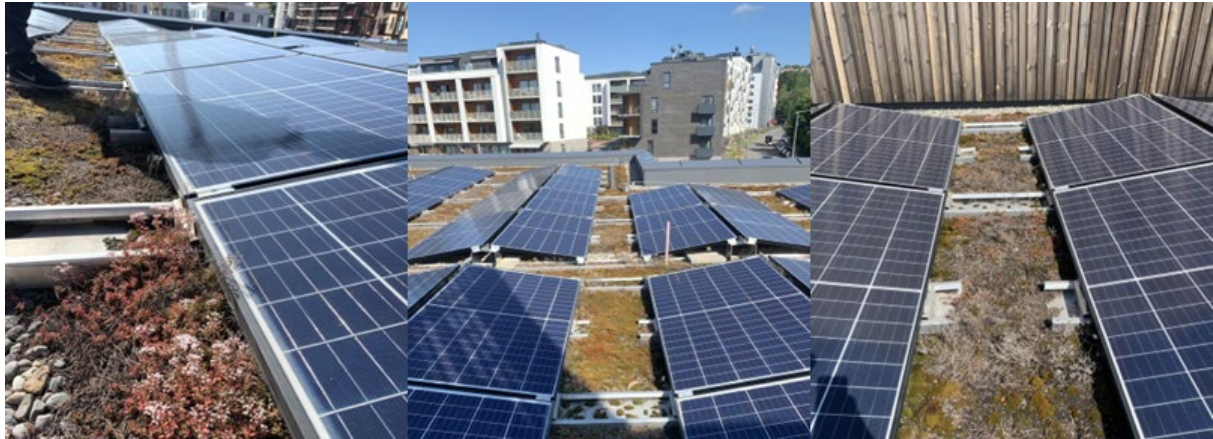
Figur 33. Vollebekk barnehage. Blomstring under paneler (til venstre), mosevekst mellom og under paneler (i midten) og tørre områder (til høyre). Foto: Lina M. Gunvaldsen/Over Easy Solar.

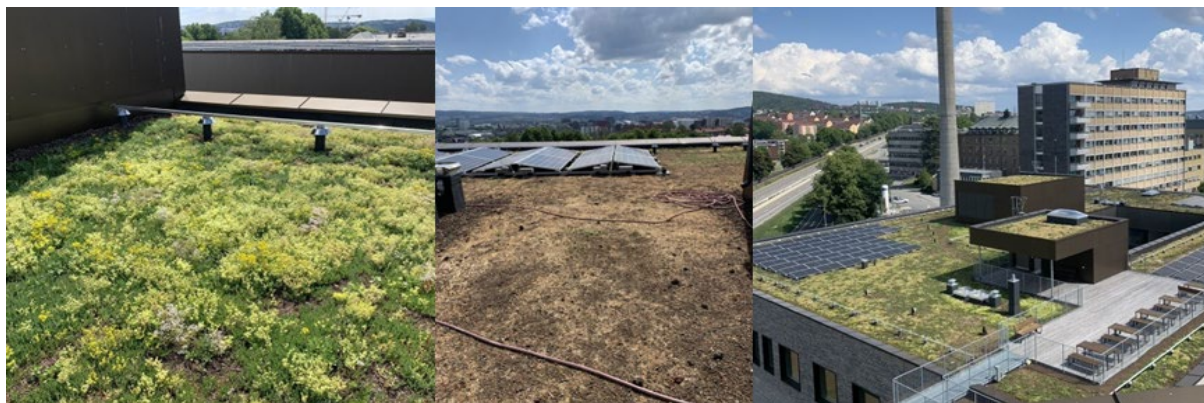
Figur 35. Storbylegevakten, juni 2023. Blomstring på det østlige taket (til venstre), tørkeskadet sedumdekke (i midten) og slitasje langs sti på det østlige taket fra plattingen, forbi panelene (til høyre). Foto: Lina M. Gunvaldsen/Over Easy Solar.

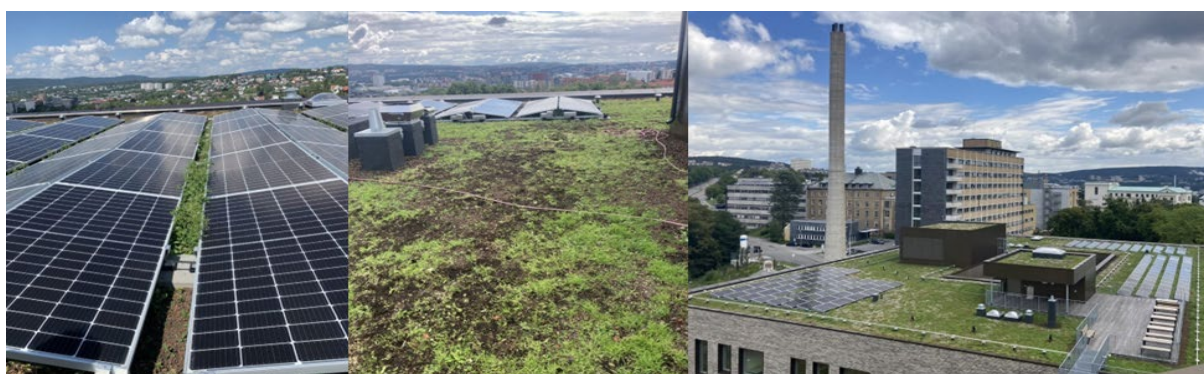
Figur 36. Storbylegevakten, august 2023. Ugress mellom panelene (til venstre), området med sedumdød (i midten), gjengrodd slitasjesti i august (til høyre). Foto: Lina M. Gunvaldsen/Over Easy Solar.

Panelene er montert ca. 10 cm over sedumdekket. I Figur 36 vises det hvordan ugresset begynner å skygge for panelene. Utenom dette var det ingen avvik med panelene. Det var tilnærmet ingen smuss og DT fortalte at panelene ble spylt ved behov. Ingen av panelene hadde visuelle skader og det var ingen registrerte varsler i SD-anlegget. Kabelbroene til panelene var ikke dekket til, men ettersom taket har rikelig med plass er det ikke behov for å gå over/trække på kabelbroene. DT uttrykte likevel et ønske om kabeldekke for å redusere kablens eksponering for vær og vind.

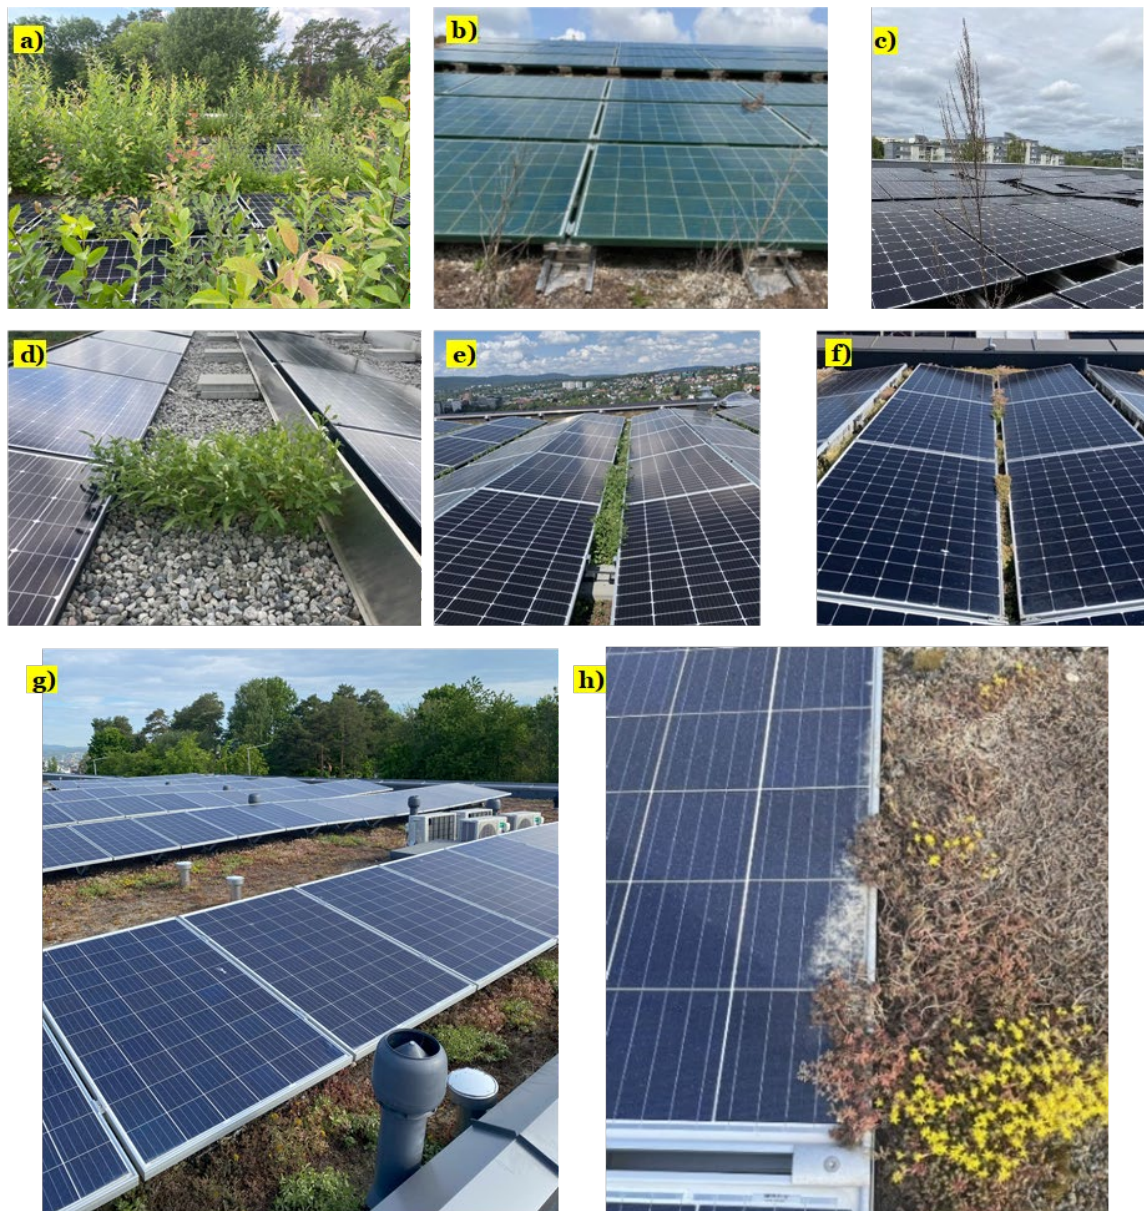
Figur 39. Eksempler på observert skygge fra vegetasjon på solcellepanel. A) Skygge fra høye planter/ugress (i stor grad), b) og c) Skygge fra høye planter/gress (i mindre grad). d) - f) Skygge fra vegetasjon (både sedum og ugress) på solcellepanel montert nærme taket. g) og h) solcellepanel på samme tak (Solfjellshøgda helsehus), men hvor g) panelene er hevet 38 cm over taket og har mindre skygge, og h) panelene er montert nærme taket og blir skygget. Foto: IFE.
