Bioforsk Rapport

Vol. 5 Nr. 68, 2010

Sårbarhetsanalyse Vega

Status og utfordringer for ferdsel i forhold til vegetasjonens sårbarhet

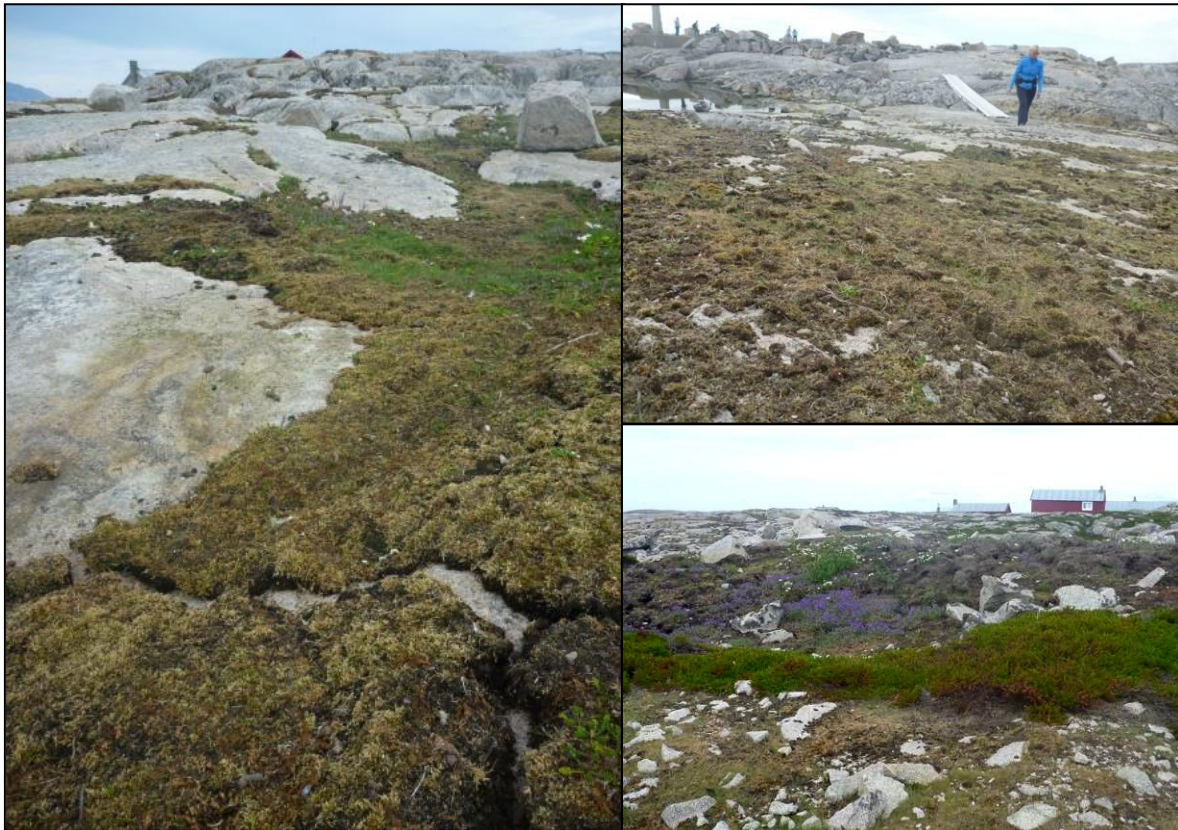
Figur 3: Skrint og tørkeutsatt vegetasjonsdekke som løsner fra berget (t.v.); Vegetasjonsdekket er forstyrret først og fremst pga vándaktivitet. En del skyldes trolig også tråkk av turister (t.h.) (foto: A. Bär).

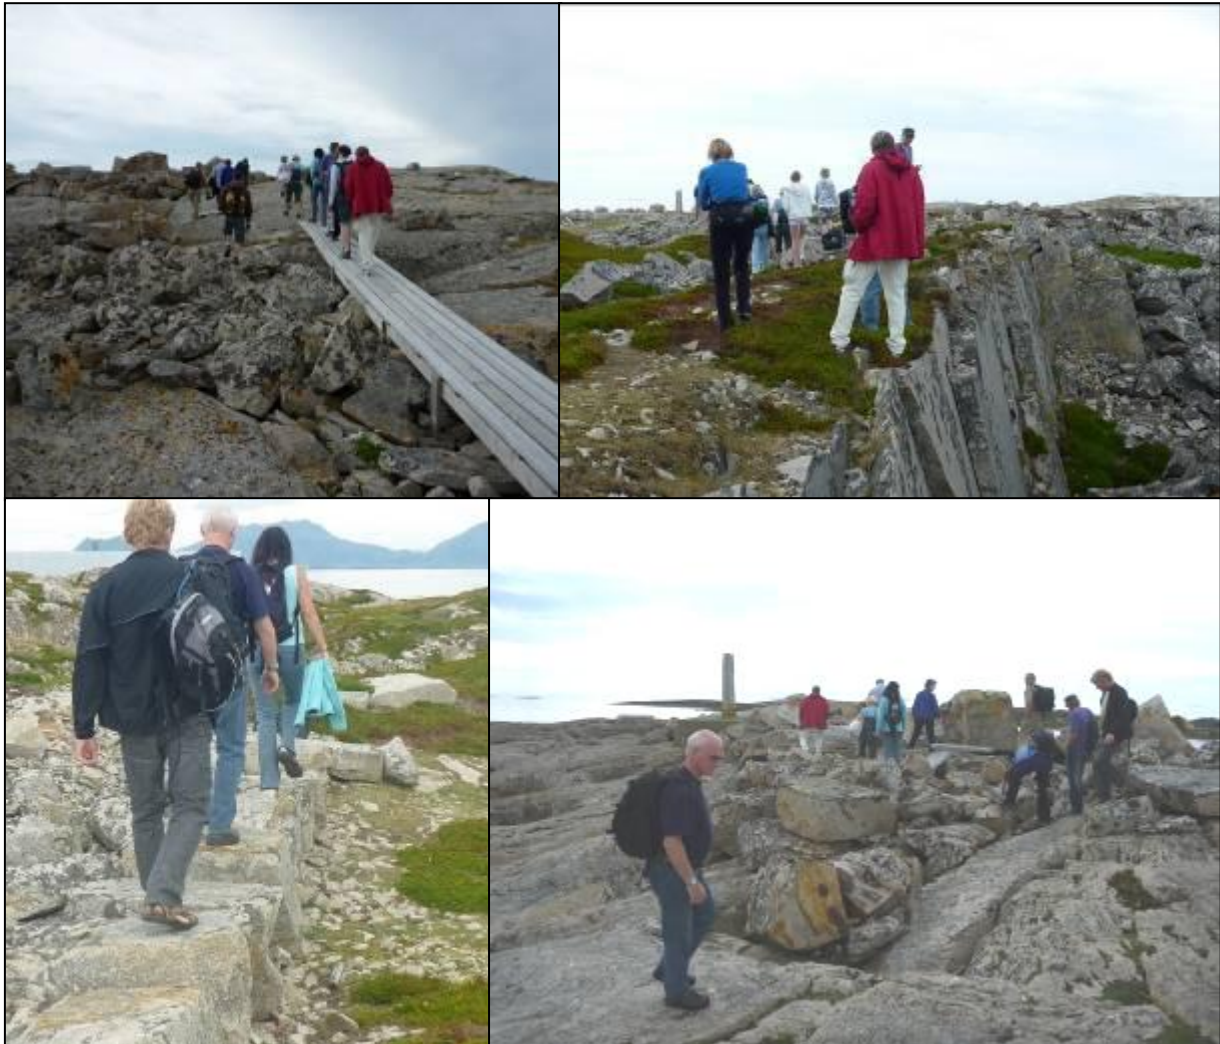
Figur 5. Stien er delvis plankelagt og folk går på store steiner (t.v.); Kreklingmattene tråkkes opp og vil forsvinner der de er mest utsatt for slitasje (t.h.). Mot bautasteinen er terrenget ulendt og det er vanskelig å ta seg fram mellom de store steinblokkene (nede t.h.) (foto: A. Bär).

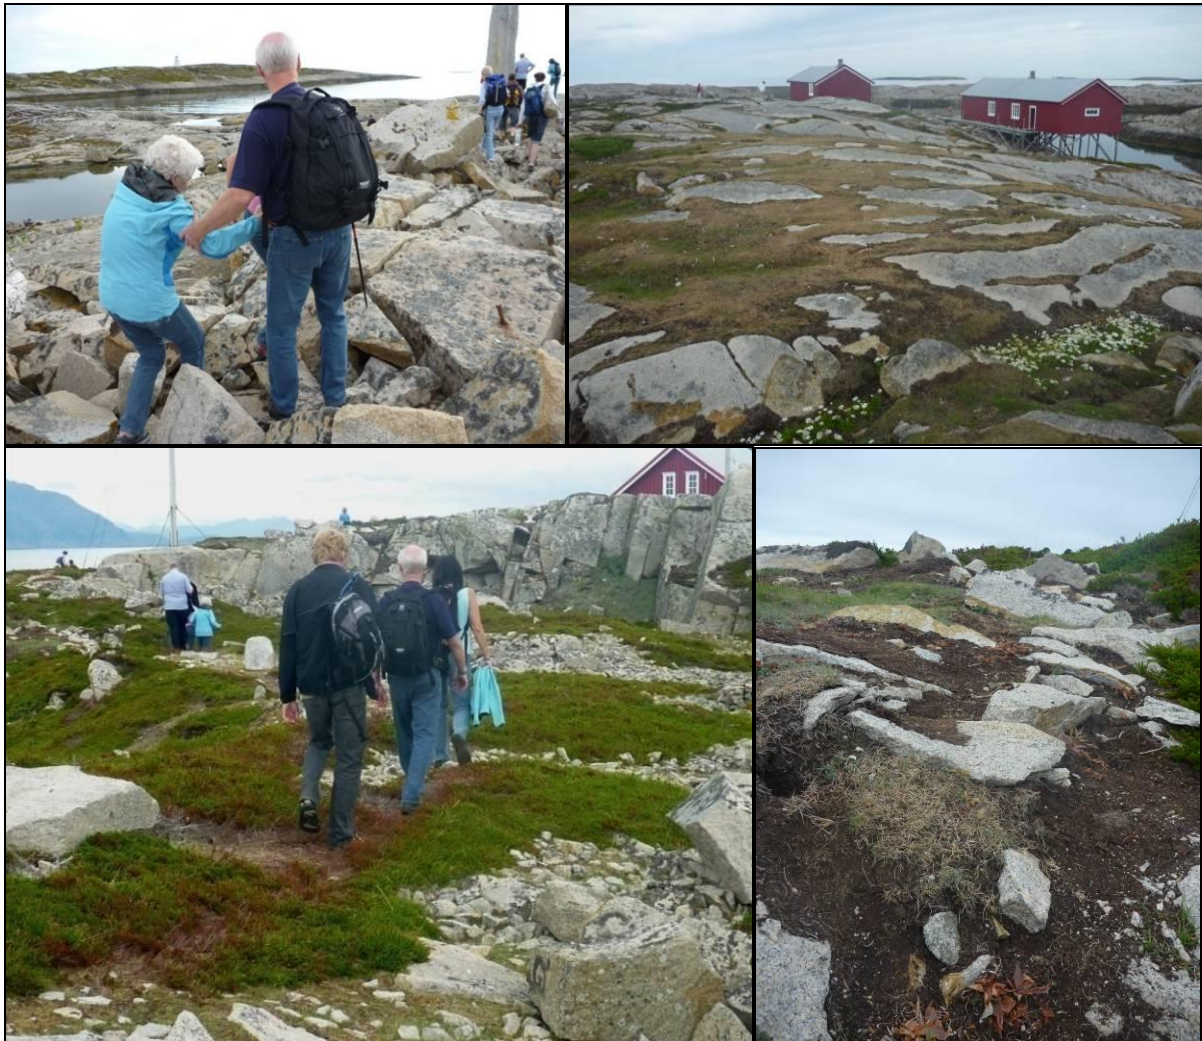
Figur 6. Stien til rorbuene i øst ikke synlig (øverst t.v.); vanskelige partier på veien mot bautasteinen (øverst t.h.); stien går gjennom kreklingmatter nord for fiskemottaket (nederst t.v.); deler av stien er prøvd å feste med stein men tråkkskader er synlige (nederst t.h.) (foto:A. Bär).

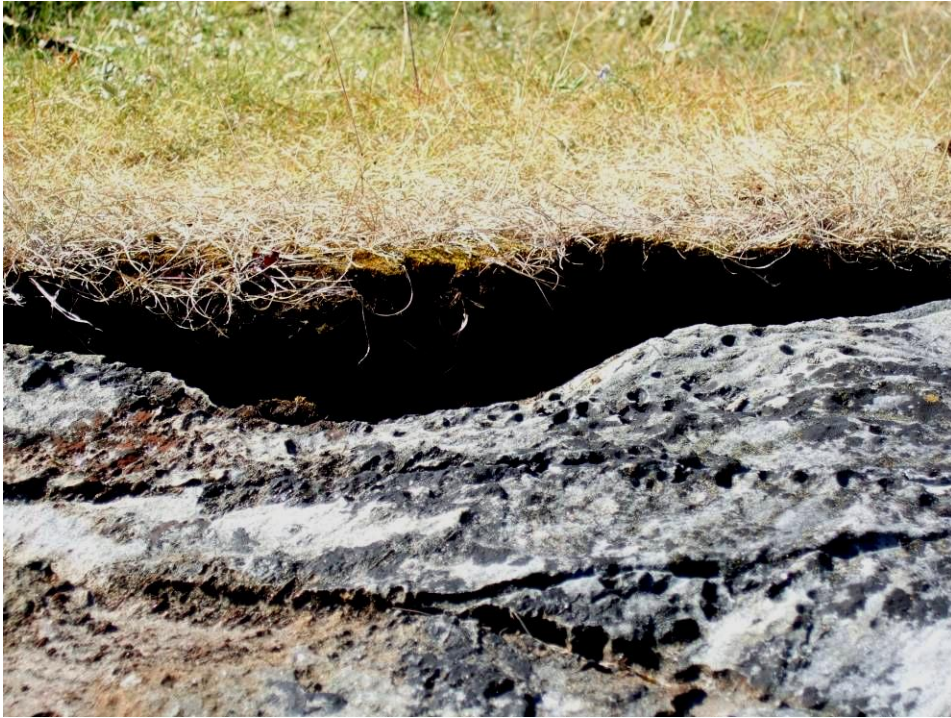
2009 var en svært tørr sommer noe som førte til at vegetasjonen ble brunsvidd i de skinneste områdene (bl.a. på stiene). Mjødurten tørket også inn over store deler av Heimlandet og ble ikke så tett og høyvokst som under normale somre.

Figur 9. Vegetasjonen løsner fra berget pga ekstrem tørke (foto: A. Bär).

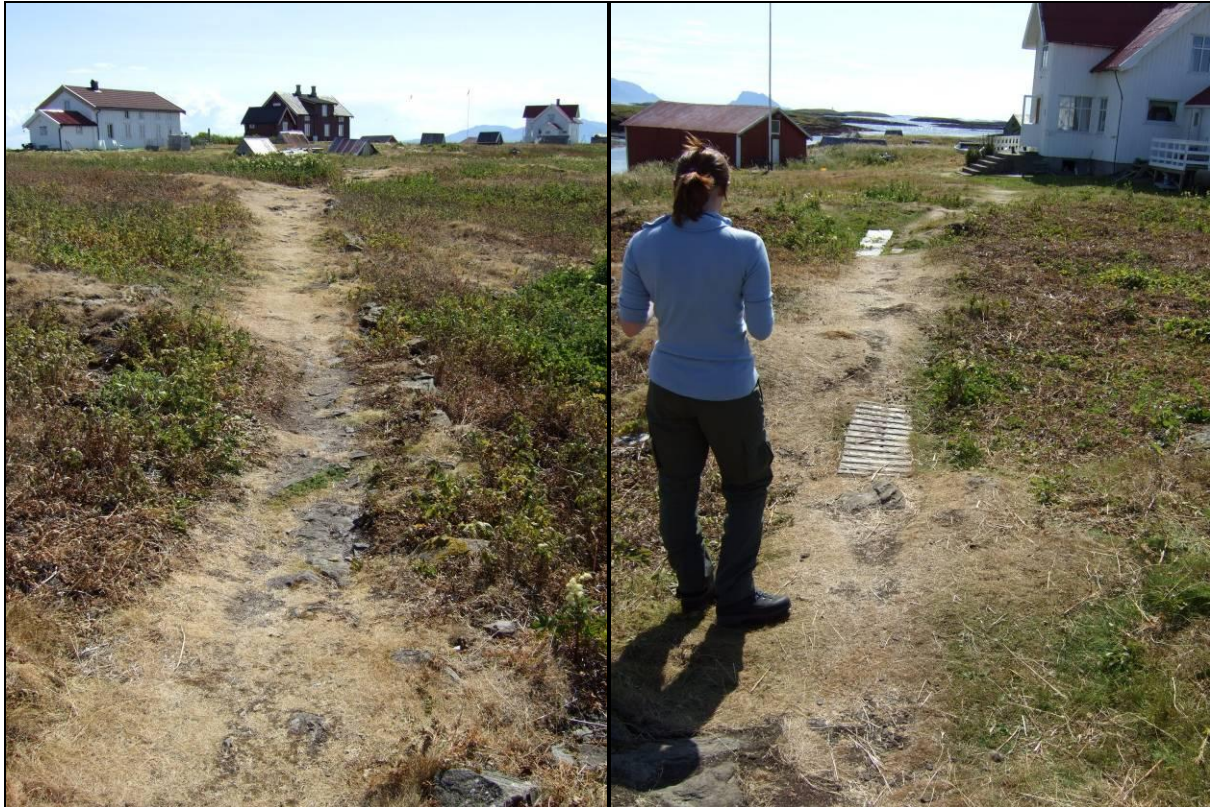
Figur 13. Stien er delvis bygd opp med skjellsand, grus og steiner i kanten (t.v.); treplanker og plastmatter (i bakgrunn) er lagt over fuktige partier ved bebyggelsen (t.h.) (foto: A.J. Lukkassen).

Å bruke plastmatter som ble funnet i fjæra på fuktige partier er på en måte tradisjon, men kan virke rart for turister som ikke får forklart fenomenet. Det kan derfor være mer hensiktsmessig å bruke gamle treplanker istedet, slik de brukes andre plasser. De siste årene har vært veldig tørre. Muligens er det i normalår behov for flere treplanker eller bruk av skjellsand der det danner seg dammer eller gjørmete partier på stien. Dette bør vurderes fortløpende.

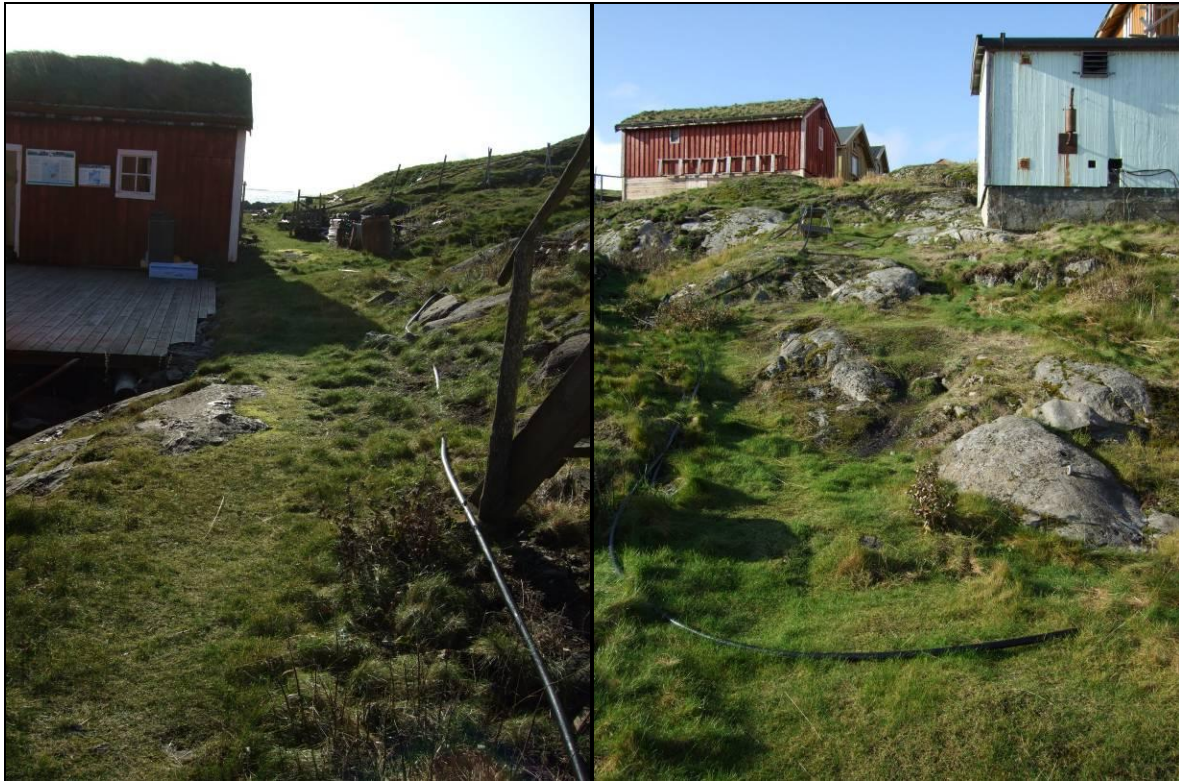
Figur 17: Plassering av infotavler på brygga (t.v.). Gresskledd sti opp bakken fra bryggen og mot bolighusene på Skjærvær (t.h.) (foto: S. Aune).

Bakken opp fra brygga og til husene er erosjonsutsatt ved fuktig vær og mye trakk/belastning. Her anbefales å lage en trapp eller steinlegge stien.

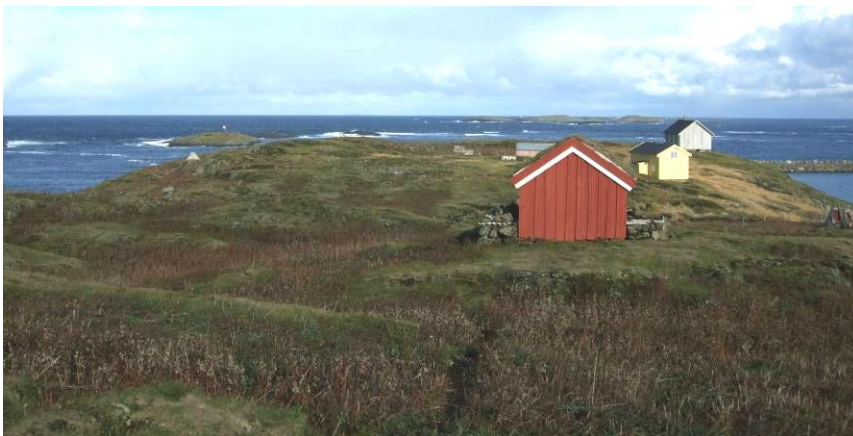
Figur 18: Stien mellom pkt 4 og 5 er noe utydelig og uten skilting.

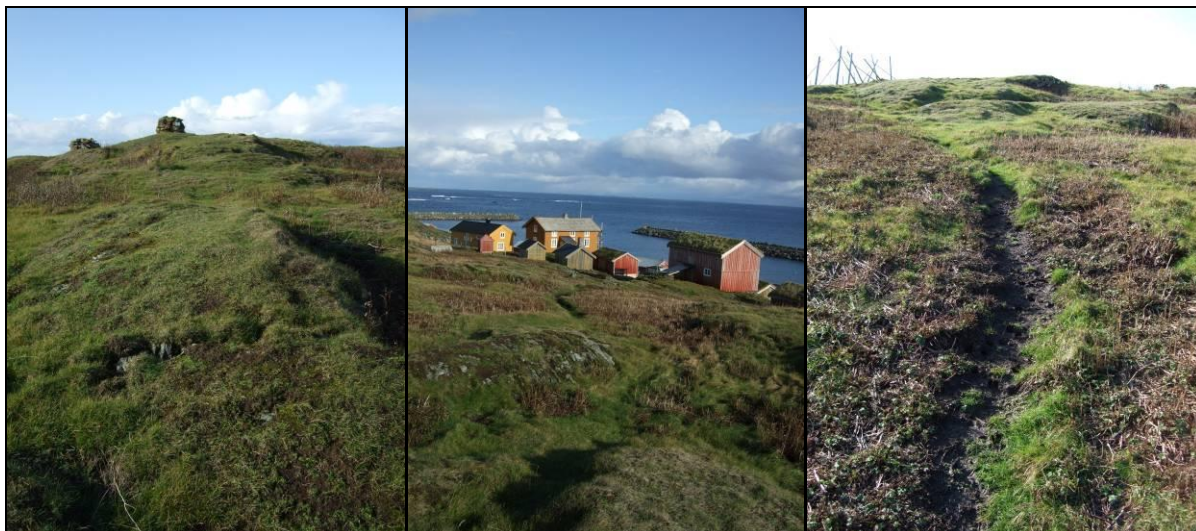
Figur 20. Ned fra varden er stitraseen noe uklar (t.v.); lenger ned svinger stien mellom bergknuser (i midten); i noen fuktige partier er vegetasjonsdekke på stien opptråkket (t.h.) (foto: S. Aune).

De erosjonsutsatte partiene ovenfor bebyggelsen krever god oppfølging i forhold til værforhold og også med henblikk på utvikling av antall turister. Spesielt i helninger der det er fuktig (Figur 20) må stien sikres mot utvidelse, videre mot gjørmete og vegetasjonsfrie flekker fordi her kan vannerosjon fort skylle bort hele jordsmonnet. En mulighet er å legge ut treplanker med lister på tvers slik at man får fotfeste også når det er fuktig og glatt. Man må passe på at vegetasjonen rundt er godt vedlikeholdt enten ved beite eller slått som fremmer et grasrikt og tett vegetasjonssjikt. Det holder jorda fast og fanger opp en del av vannet som renner ned bakken og hindrer at det kanaliseres i den åpne stitraseen.

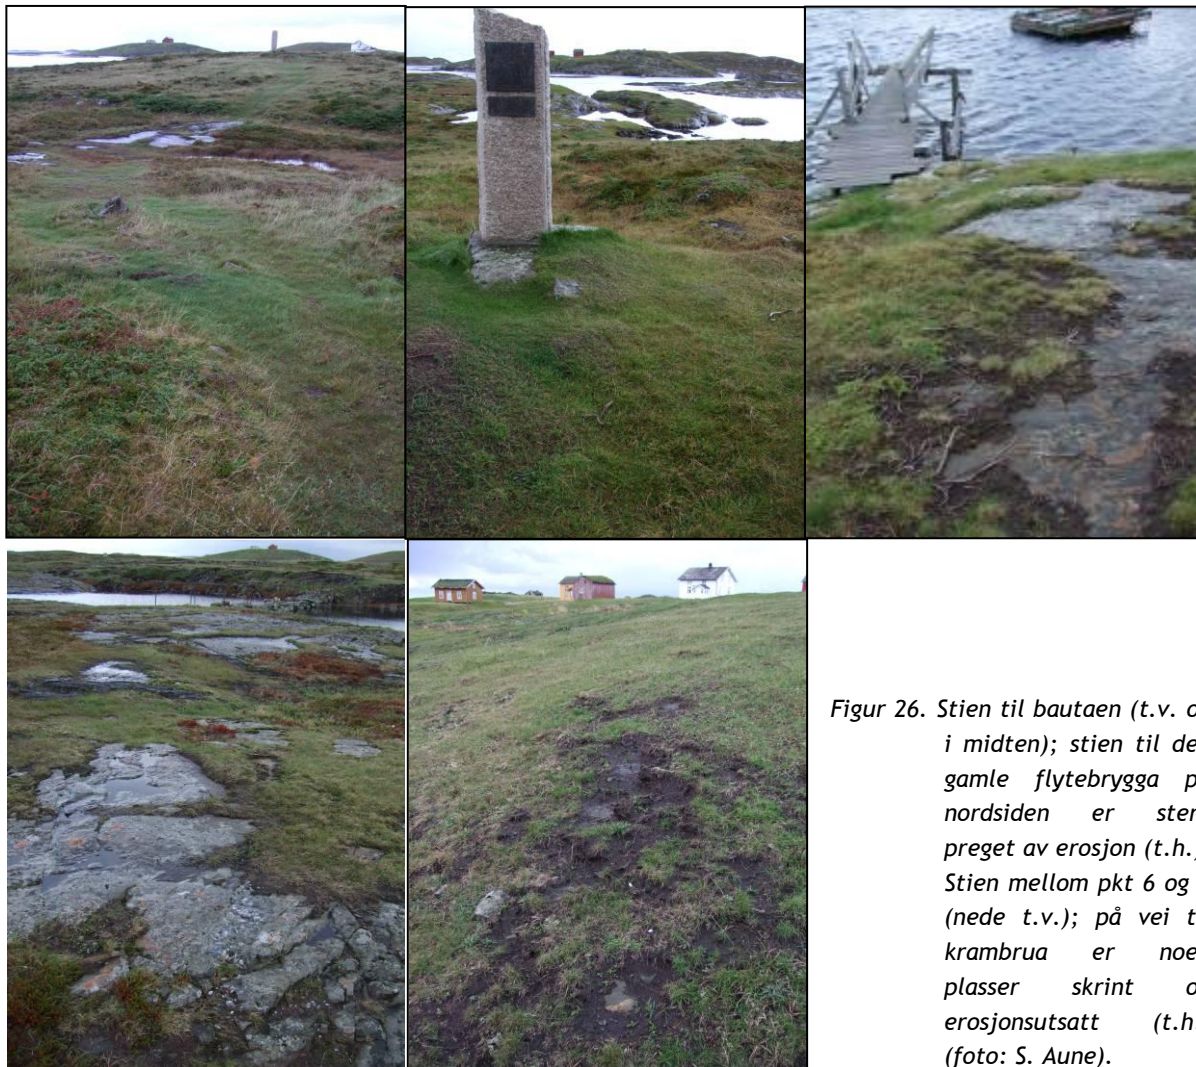
Figur 26. Stien til bautaen (t.v. og i midten); stien til den gamle flytebrygga på nordsiden er sterk preget av erosjon (t.h.); Stien mellom pkt 6 og 7 (nede t.v.); på vei til krambrua er noen plasser skrint og erosjonsutsatt (t.h.) (foto: S. Aune).

Etter pkt 7 finnes det ingen tydelig sti lenger. De fleste turister går litt oppover bakken for å få bedre utsikt. Dette vil føre til økende erosjonsproblemer i forhold til det skrinne jordsmonnet. Til tross for engvegetasjonen som er grasrik har det oppstått erosjonsflekker spesielt i de bratteste partiene som fort kan utvide seg til større flater. Området er sårbart for tråkk og man bør forsøke å styre folk unna de bratteste partiene ved å merke en sti som går mer langs sjøen. En gammel krambu ligger mellom flytebrygga i sør og flere privathus lenger opp i bakken. Krambua forteller en del om historien og livet på Hysvær. Per i dag er dette ikke et fast eller tilrettelagt turmål.

For å komme omfattende erosjonsskader i forkjøpet på det sørvestlige skjæret kan det være hensiktsmessig å styre ferdsel av turister etter pkt 7 lenger ned bakken hvor helningen er mindre og ødeleggelsene av slåttemark vil bli mindre. Turister vil da likevel ha muligheten til å besøke den gamle krambua som forteller historien om livet på Hysvær. Selv om krambua i dag ikke er et fast eller tilrettelagt turmål, bør dette vurderes for framtida. Når stien er godt merket enten med steinvarder på berget eller piler, (Figur 27) og i bratte partier med enkelte trappetrinn eller treplanker, blir traseen mer tydelig samtidig med at den begrenser slitasje og beskytter vegetasjonsdekket. Ved å styre turistene på en sti lenger nede langs sjøen, kan dette også bidra til at besøkende ikke kommer så nært husene som ligger lenger oppe i bakken.

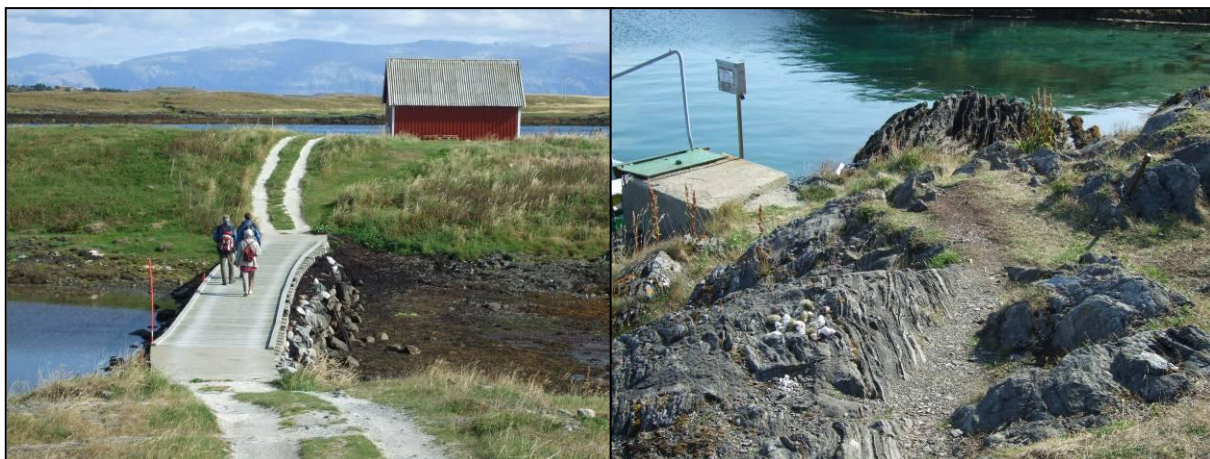
Figur 32. Traktorveien går fra hurtigbåtkaia opp til gjestehuset (t.v.); Ingen infotavler er satt opp ved flytebrygga (t.h.) (foto: A. Bär).

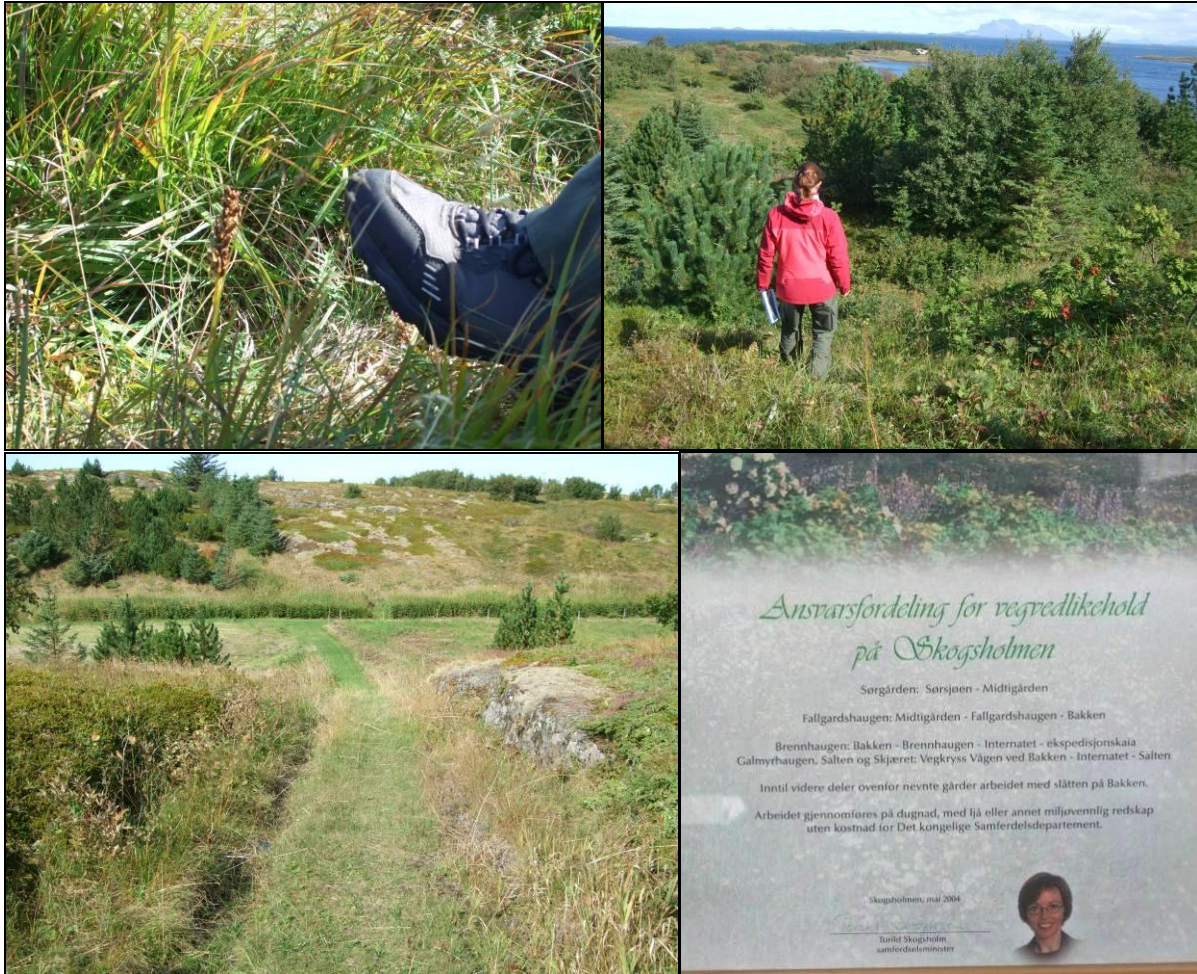
Figur 33. Lyngheivegetasjon er artsrik og verdifulle arter kan være utsatt både for tråkk og plukking (øverst t.v.); Stialternativ 2 går gjennom noe gjengrodd, artsrik lynghei med plantet furu ned til gjestehuset (øverst t.h.); sti som slås regelmessig har utviklet grasrik, rotrik og slitasjesterk vegetasjon (nederst t.v.); vedlikehold av stiene er fordelt mellom grunneierne (nederst t.h.) (foto: A.J. Lukkassen).

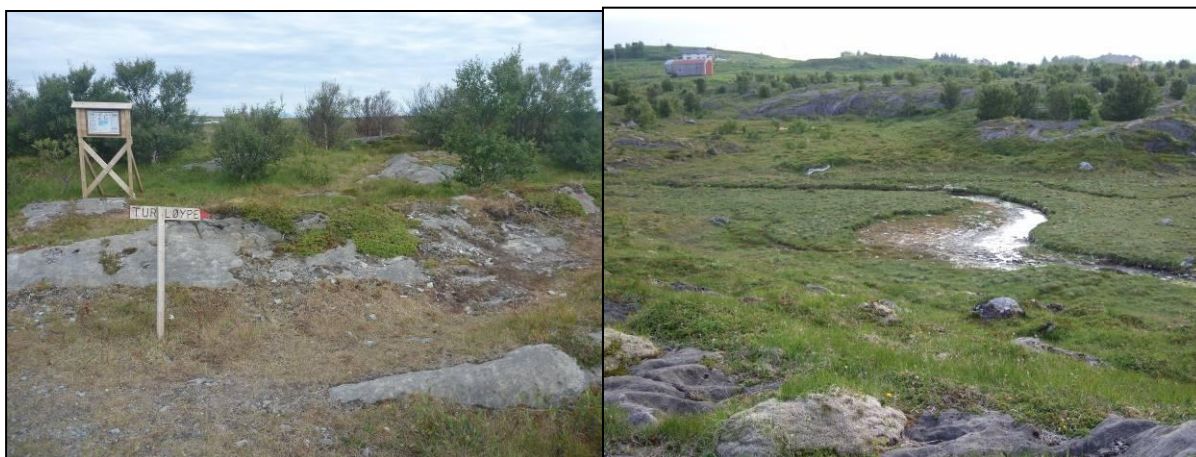
Figur 42. Stiskilt og infotavle ved starten fra Havhotellet på Viksås (t.v.); bredt dalsøkk uten tydelig sti (t.h.).

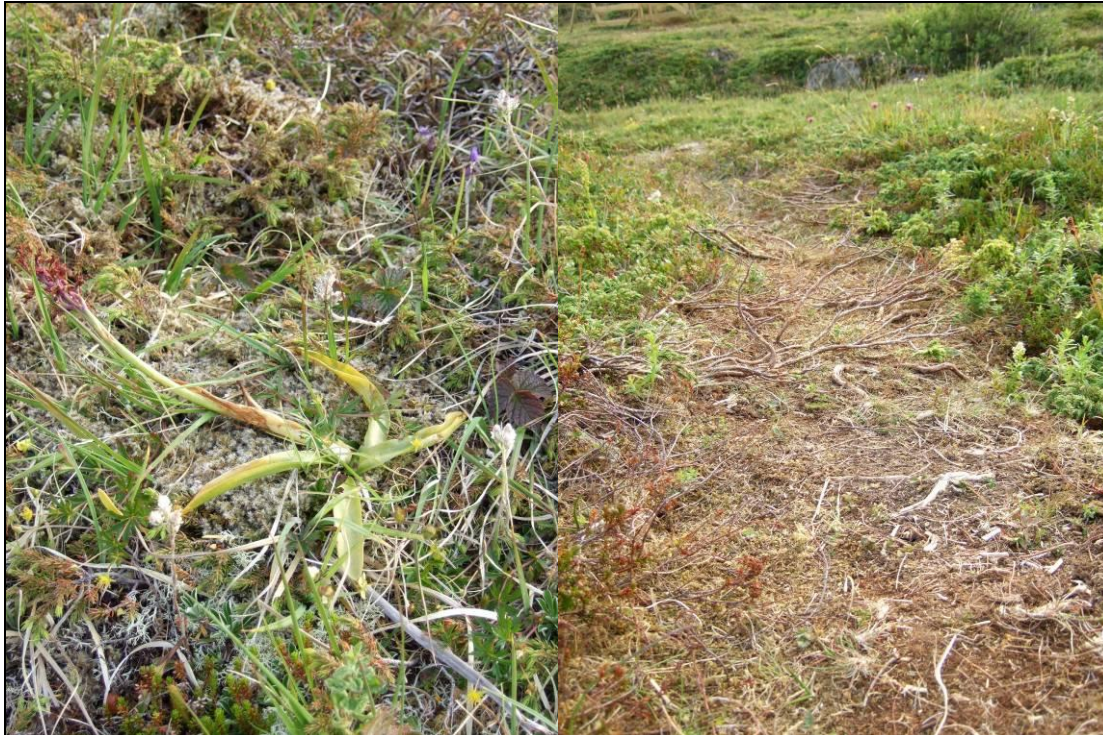
Figur 46. Nedtråkket orkidé (t.v.); slitasje er bare begrenset på selve stien (t.h.)(foto: A. Bär).

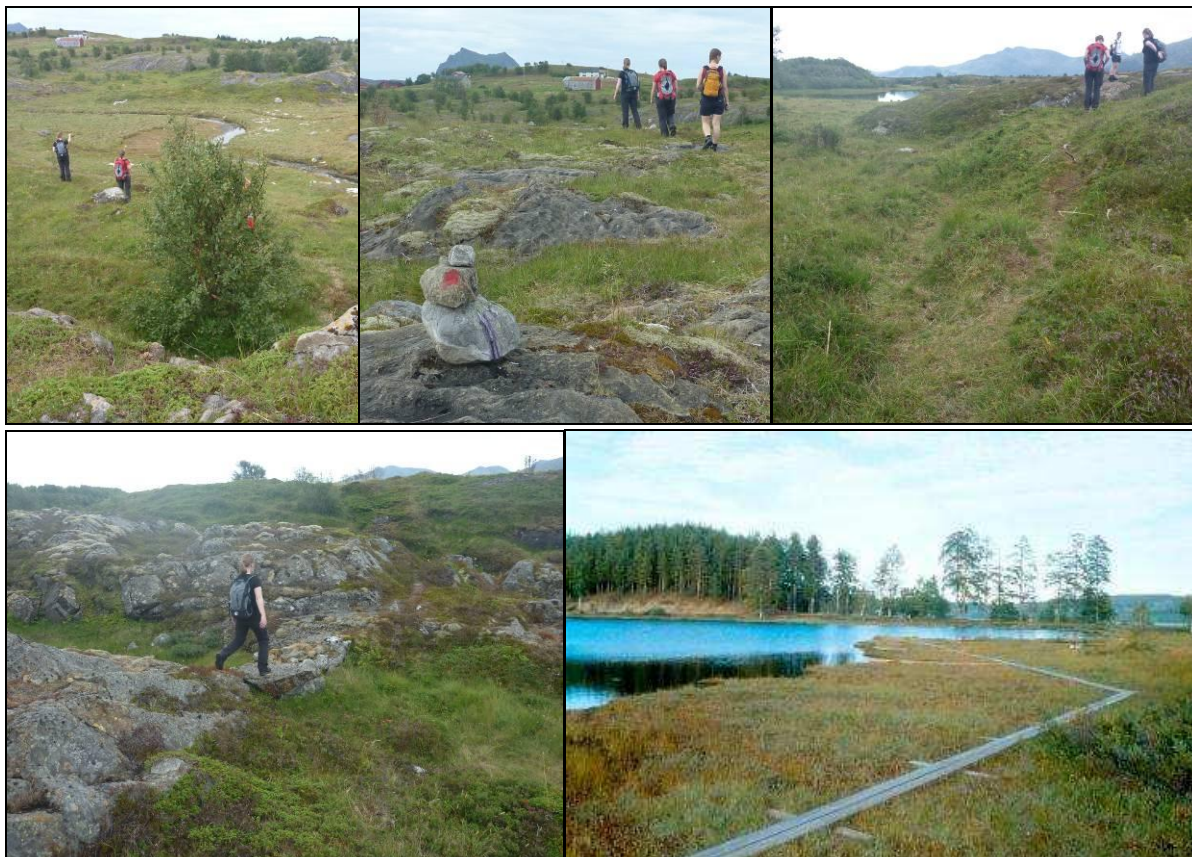
Figur 47. Stien er merket med røde treskilt som henger i trær (øverst t.v.) eller med steinvarder (i midten); utydelig stimerking (pkt. 261) (t.h.), Bløte partier kan sikres med stein hvor det passer naturlig i landskapet (nederst t.v.) eller klopper (nede t.h.) (foto: A. Bär, unntatt nederst t.h. DN 2006, R. Boe).
