Mulighetsstudie for jordflytting på Østre Bjørnstad, Malvik

Anbefalinger basert på befaring og feltresultater

NIBIO RAPPORT | VOL. 5 | NR. 48 | 2019

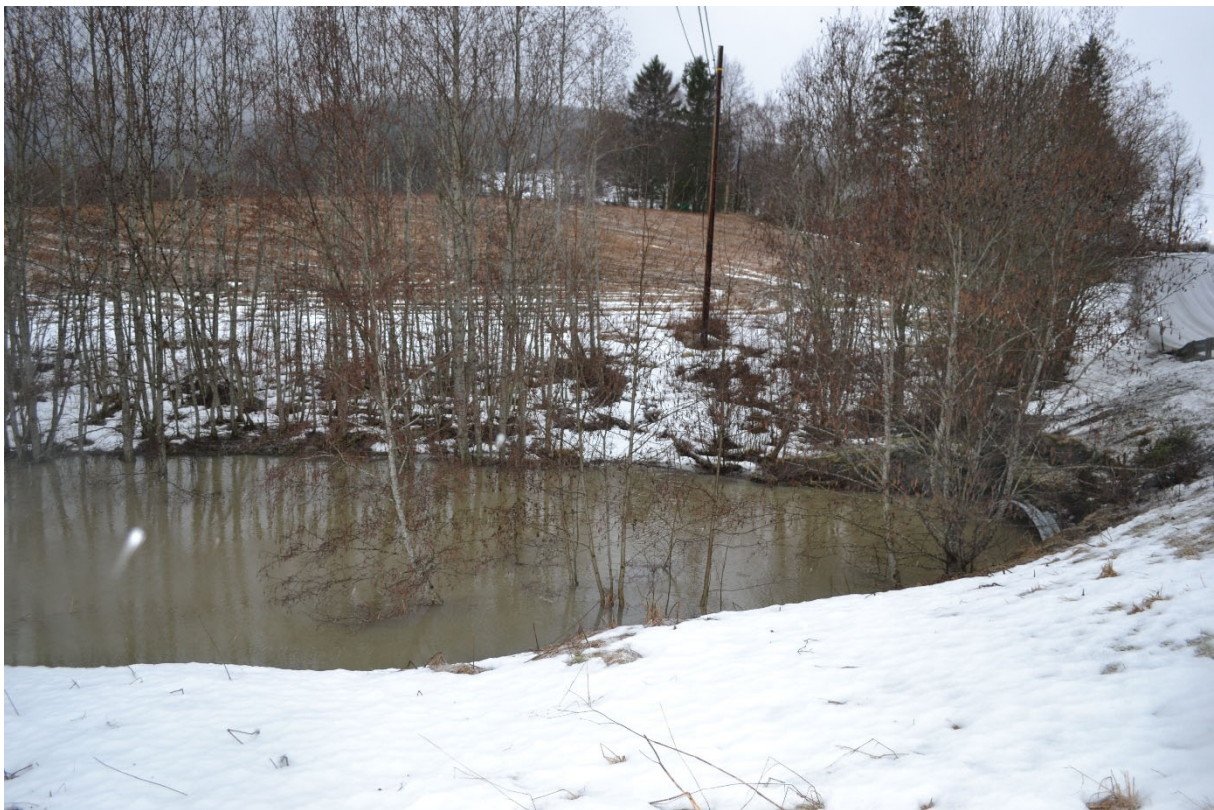
Det var stor forskjell på vannføringen i Vikhammerelva fra første feltbefaring i starten av november til befaring i slutten av februar. I november var vannføringen i elven langt under makskapasitet. Dette var ikke reflektert i jordsmonnet, som på alle prøvefelter var svært vått. I februar, da nedbørsmengden var bare noe større enn normalen (53,5 mm mot normalen, 50,0 mm; yr.no), gikk elven langt over normalvannføring, og fløt over sine bredder i flomtilstand på grunn av snøsmelting (Figur 5). Dette viser at området periodevis har gjennomstrømning av store mengder vann, noe som kan representere en risiko ved inngrep.

Figur 5: Vikhammerelva i flomtilstand den 28. februar 2019. Til høyre i bildet skimtes vannrøret som leder vann under veien. Dette er nær makskapasitet. Elven har steget over sine naturlige bredder, og flere trær står dypt i vannet. Foto: Trond Knapp Haraldsen.

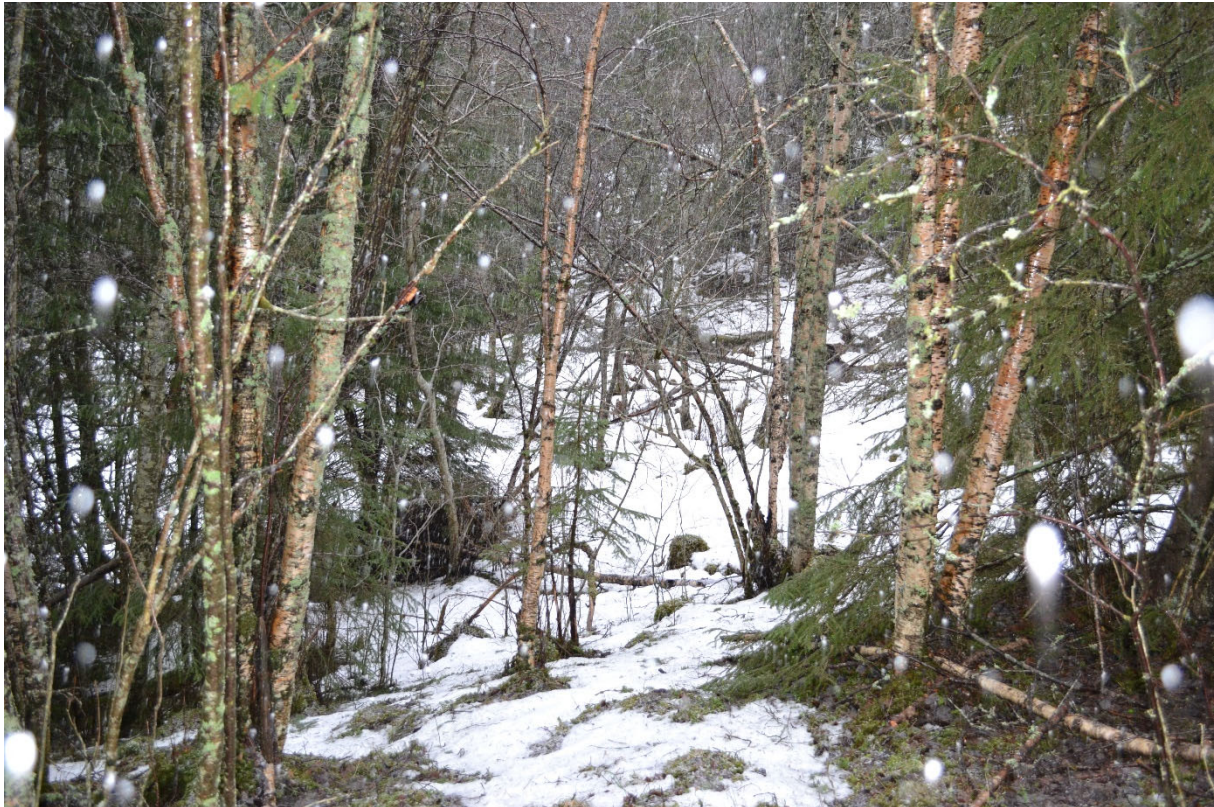
Topografiske kart over området antyder flere gamle rasgropene langs ravinedalen (Figur 3). På en kort befaring i februar 2019 ble en av disse rasgropene observert (Figur 6). Selv om rasgropen bar preg av gjengroing, vitner den om en mangel på stabilitet i massene langs ravinedalen, som potensielt kan være koblet opp mot en kombinasjon av kvikkleire, stor vanngjennomstrømning og bratt terreng.

Figur 6: Rasgrop i ravedalen på Østre Bjørnstad. Gropen fortsetter bakover i bildet, og kan gjenkjennes som et skålformet, brattkantet innhugg i landskapet. Vegetasjonen er i et tidligere suksesjonsstadium enn omkringliggende vegetasjon, dominert av kratt og løvtrær heller enn gamle grantrær. Foto: Trond Knapp Haraldsen.

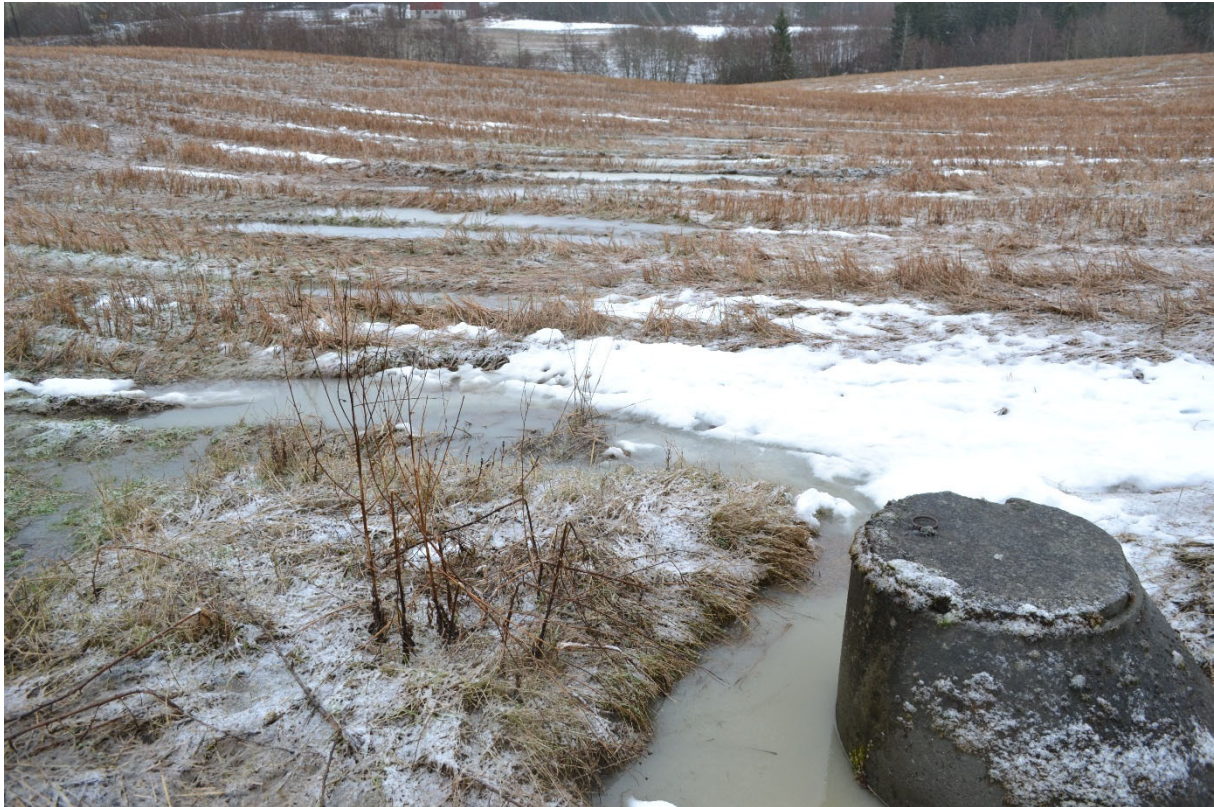
Figur 9: Drenskum langs lukket bekk gjennom tiltaksområdet. Vannet har gravd rundt kummen, og området rundt er svært vått på grunn av sviktende drenering. Foto: Trond Knapp Haraldsen.

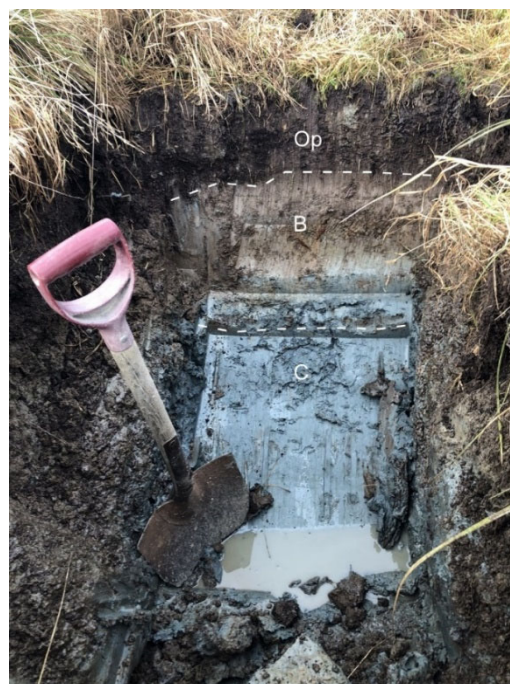
Figur 11: Profil 2 den 5/11-2018. Foto: Håkon Borch

Egnethet for jordflytting: Torvlaget kan tas av og blandes inn i A-sjiktet for å øke organisk innhold. Vanskelig grunnforhold for avtaking. Det er fare for sviktende bæreevne ved maskinell belastning.

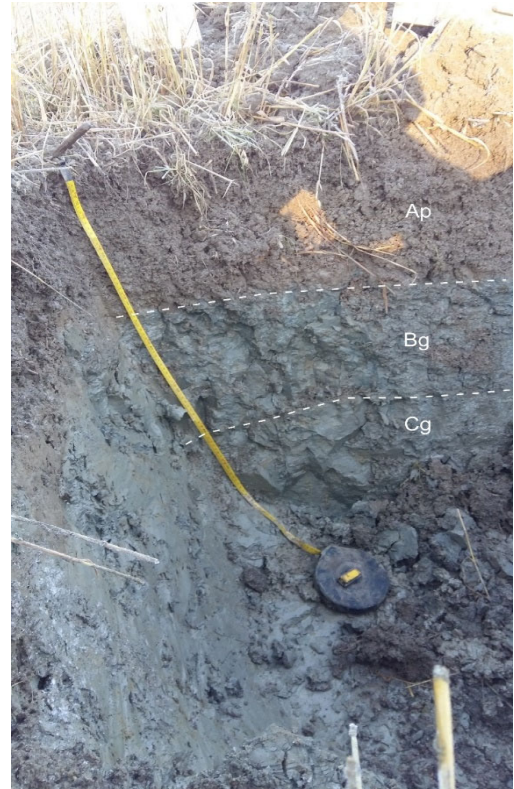
Figur 12: Profil 13 på feltdagen 9/11. Foto: Inghild Økland.

Egnethet for jordfytting: Ap-sjikt er av slik kvalitet at de bør bevares. Det vil være svært vanskelig å flytte eller håndtere underliggende masser, da de består av svært plastisk, svært klebrig, stiv leire.

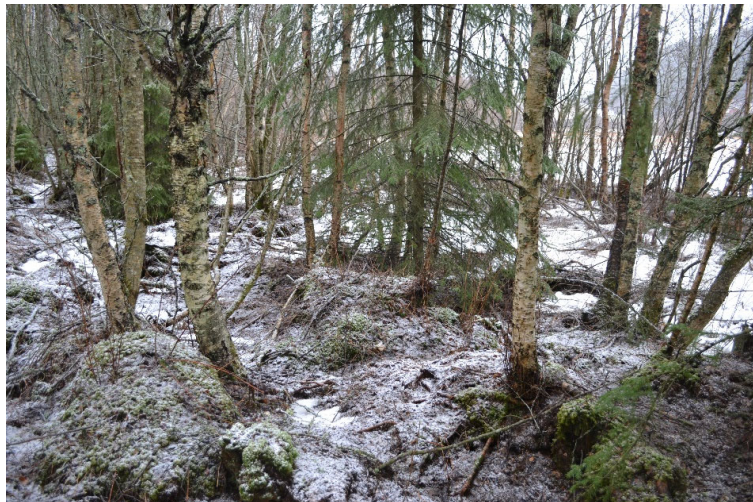
Bjørnstadmyra bærer tydelige preg av drenering, trolig fra utbygging av veien som går gjennom myra. Mellom tuene der det vokser trær er vegetasjonen nedsunken, og fra tuene (tidligere overflatehøyde) og ned til de innsunkne partiene er det gjerne 50-100 cm (Figur 18). Da torvlagene er innsunket og kollapset fra gammel drenering, har den ikke lenger de samme kvalitetene som vann-reservoar og naturtype som den hadde opprinnelig, og om den får stå i fred, er det trolig at den vil gro igjen til tett skog, som den allerede er i ferd med å gjøre.

Figur 18: Bjørnstadmyra, der innsynkning fra gammel drenering tydelig fremkommer i tuene tilknyttet trærne, som viser gammelt myrnivå, og forsenkningene mellom dem. Foto: Trond Knapp Haraldsen.

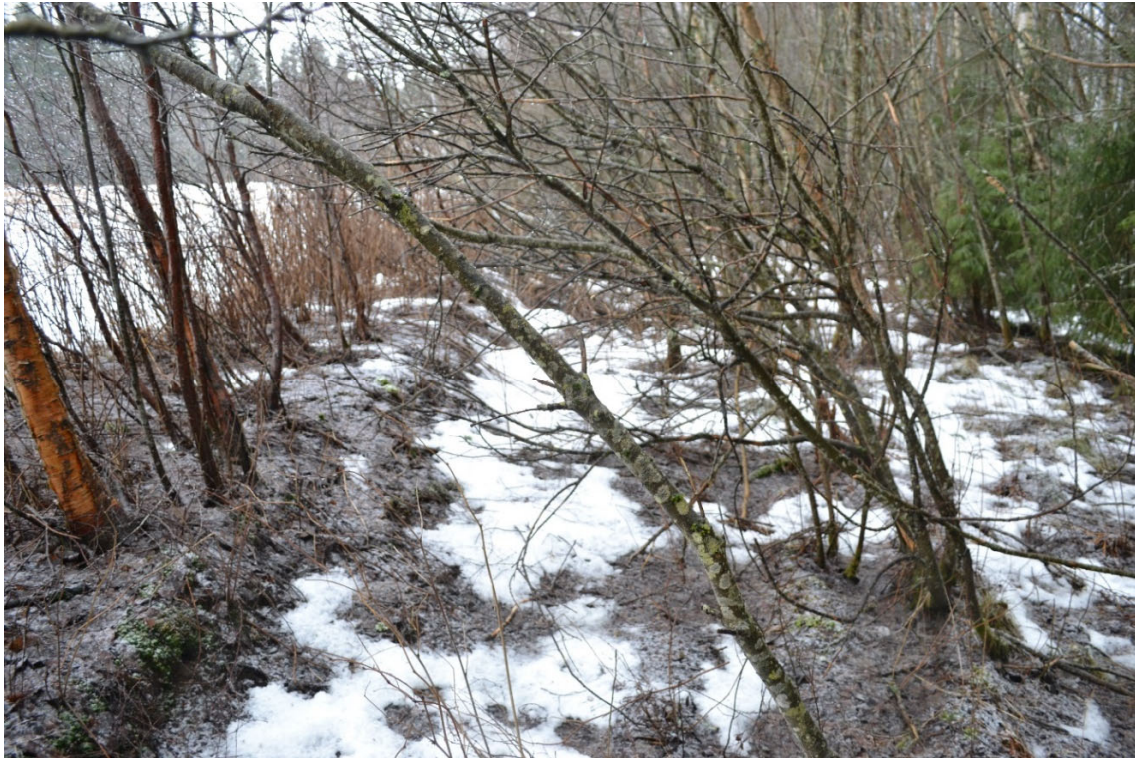
Figur 19: Tydelig høydeforskjell mellom jordet og myra, der mineraljorden starter og har hindret innsynkning. Myra var trolig kant i kant med høyden av mineraljordsjiktet før innsynkning. Her drenerer myra mot veien i vest. Foto: Trond Knapp Haraldsen.

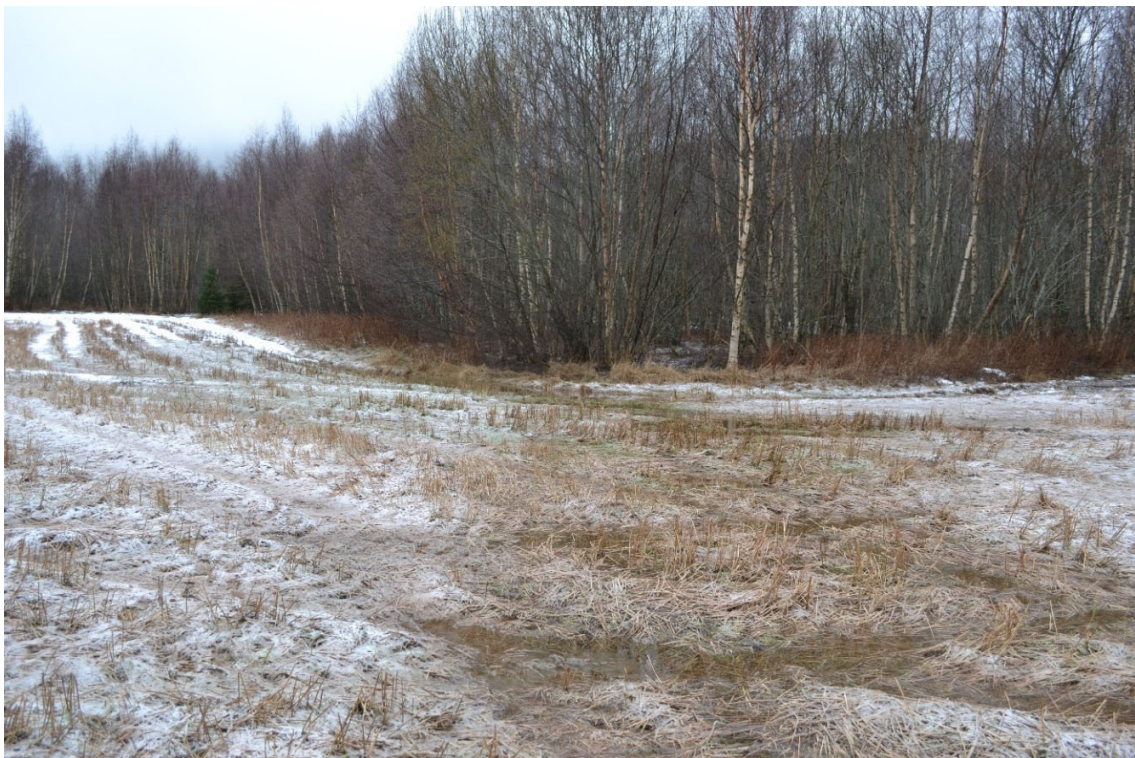
Figur 20: Her ligger myra høyere i landskapet enn jordet, og vannet drenerer derfor østover fra myra utover jordet, som kan sees av overflatevannet i forkant av bildet. Foto: Trond Knapp Haraldsen.

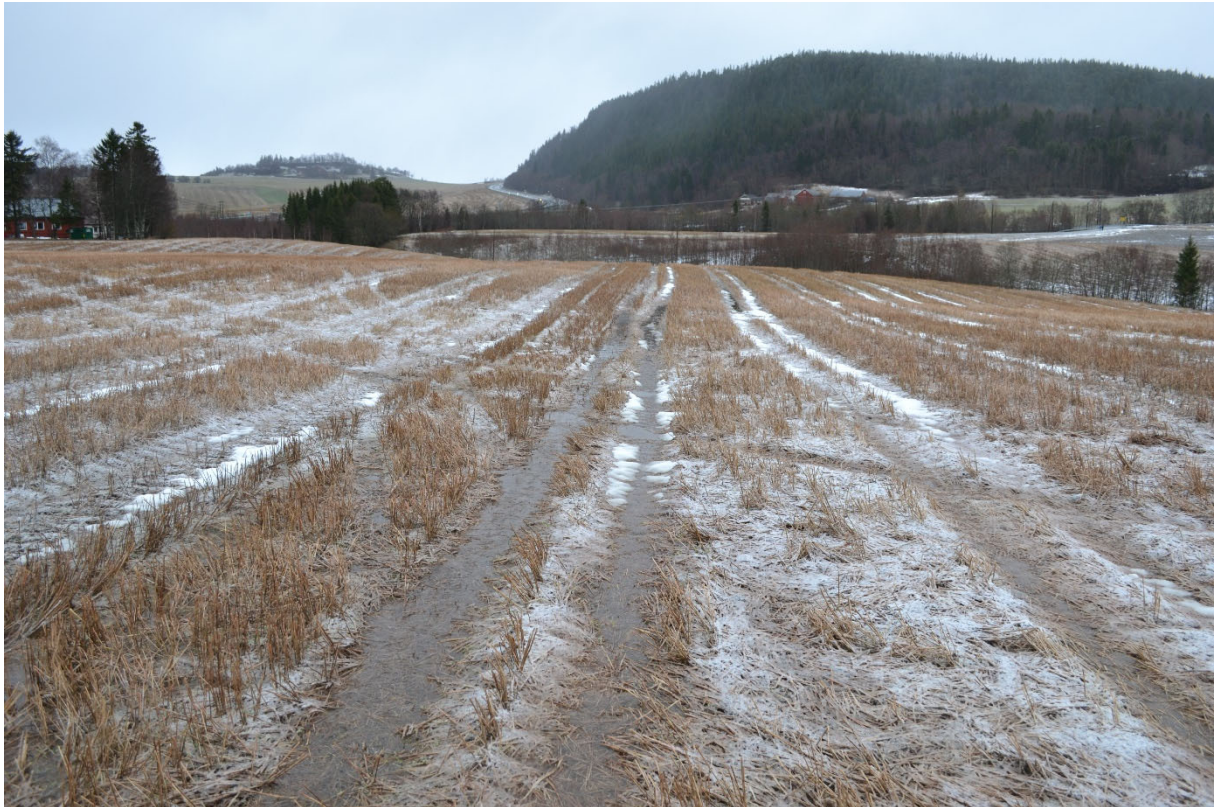
Det ble observert mye overflatevann i området på befaring i februar 2019 (Figur 23). Dette tyder på svært våt, potensielt vannmettet eller overmettet jord, som gjør det vanskelig å gjennomføre jordflytting vinterstid, selv med tele.

Figur 22: Overflatevann følger komprimeringssporene fra traktor nedover jorden. Overflatevann ble funnet mange steder på området, og er trolig forårsaket av vannmettet jordsmann i kombinasjon med snøsmelting. Foto: Trond Knapp Haraldsen.

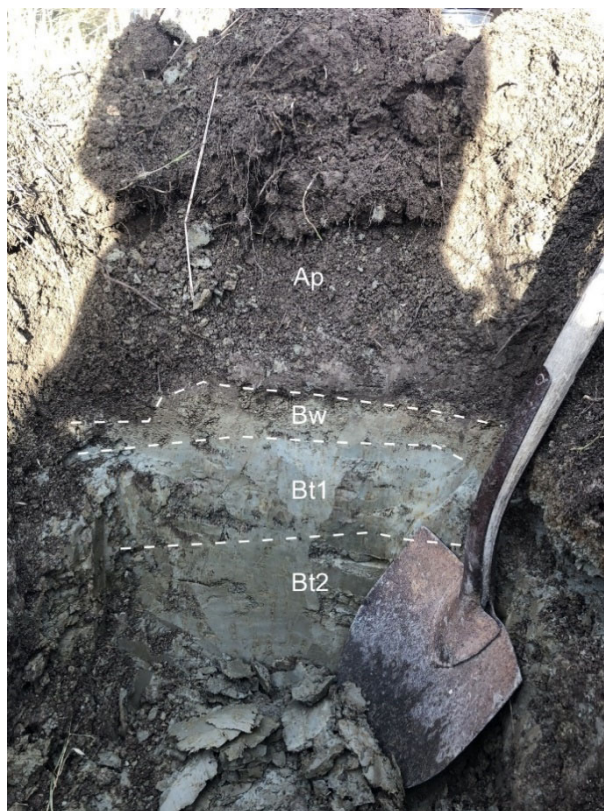
Figur 24: Profil 1 den 5/11-2018. Foto: Håkon Borch.

Merknad: Ap og Bw vil trolig kunne flyttes greit. Godt utviklet grynstruktur gjør jorden mer robust under flytting. Profilene er av tilstrekkelig kvalitet at de bør ivaretas. Bt1 er et leirnedvaskingsjikt med dominerende platestruktur, og er trolig ikke egnet for jordflytting. Bt2-sjiktet egnes ikke til flytting, da massene er massive og kompakte.

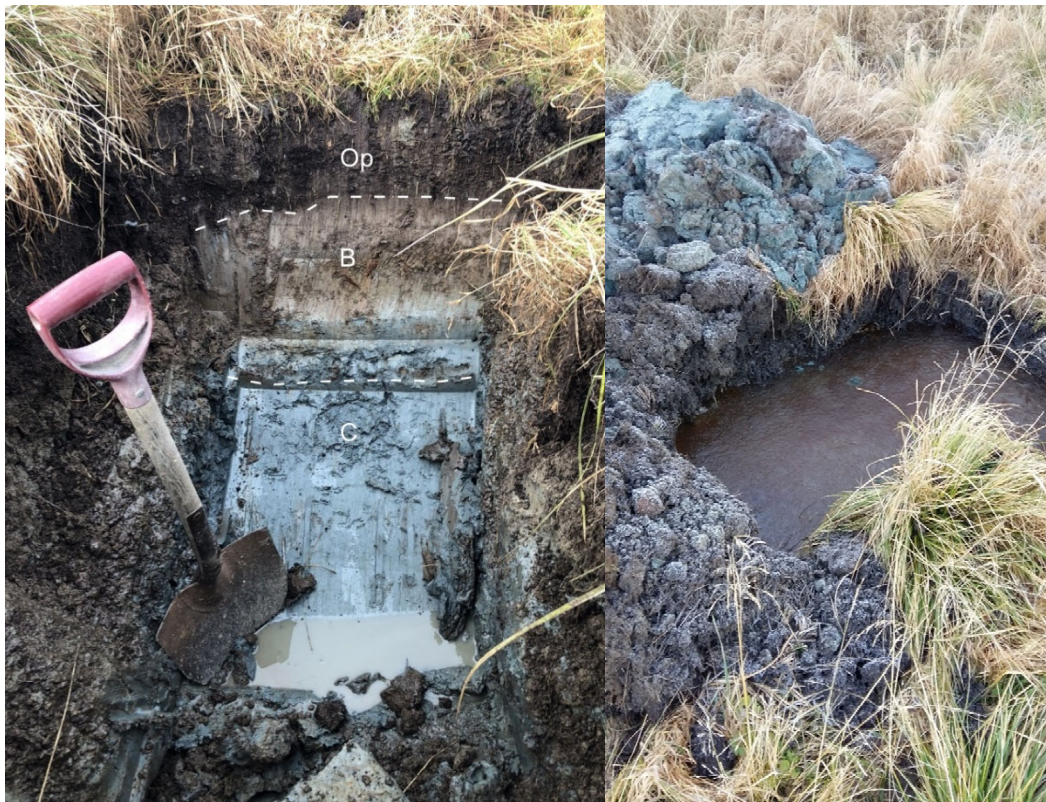
Figur 25: Profil 2 den 5/11-2018 (venstre), og på feltdagen 9/11 (høyre). Foto: Håkon Borch (venstre) og Inghild Økland (høyre).

Merknad: Svært vått, myr som ikke har egnet seg for dyrking. Grunnvannet står svært høyt. Svært plastisk leire under ploglag vil medføre tekniske utfordringer ved eventuell jordflytting. Fare for sviktende bæreevne ved maskinell belastning. Op og kanskje også B burde tas vare på om mulig.

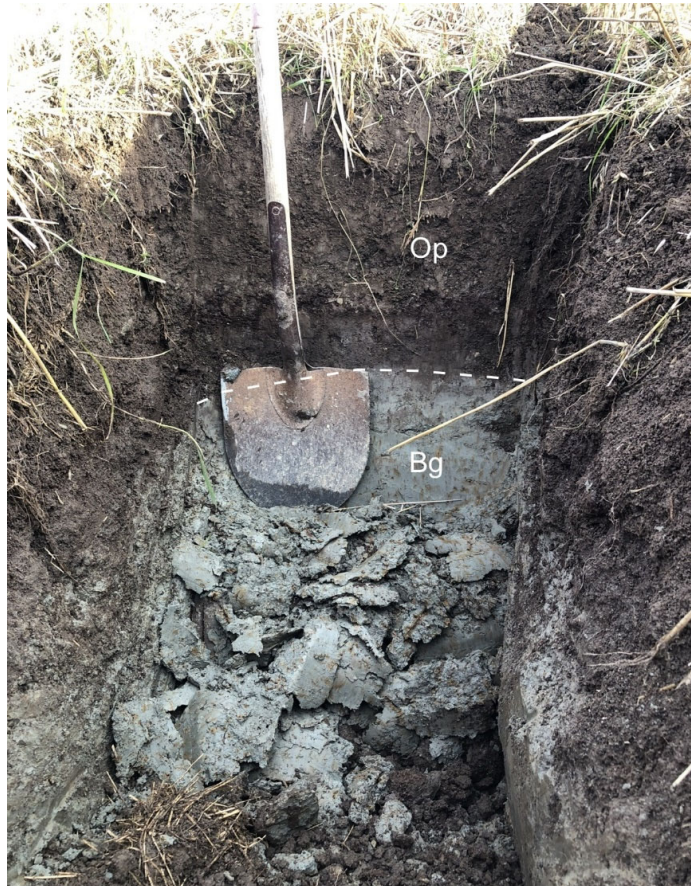
Figur 26: Profil 3 den 5/11-2018. Foto: Håkon Borch.

Merknad: Profilet er bedre drenert, har god rotutvikling og smuldrende masser. Både Op og Bg er verdt å ta vare på, og kan flyttes.

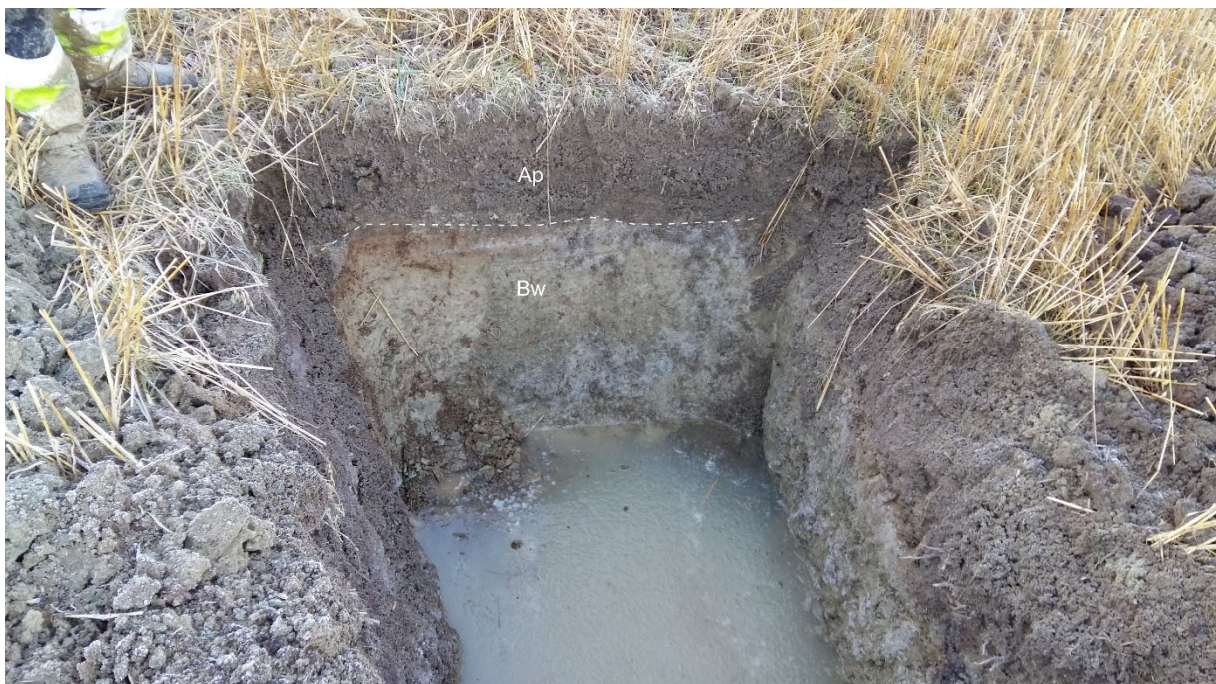
Figur 27: Profil 4 på feltdagen 9/11. Foto: Inghild Økland.

Merknad: Grunnvannet står svært høyt. Profil fylt med vann. Lite trolig at det tørker opp nok til å kunne flyttes. Både Ap og Bw er verdt å ta vare på.

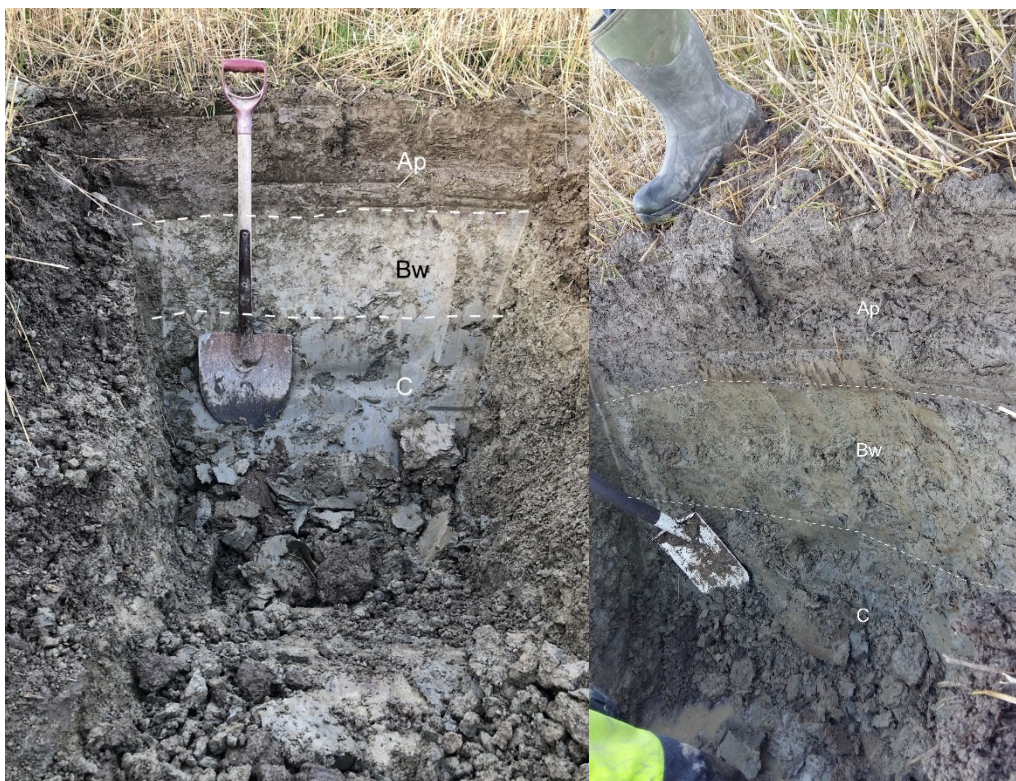
Figur 28: Profil 5 den 5/11-2018 (venstre) og på feltdagen 9/11 (høyre). Foto: Håkon Borch (venstre) og Inghild Økland (høyre).

Merknad: Kartlagt som bakkeplanert, men fant ingen spor etter planering. Planeringsgrenser noe feil. Bw smuldrer lett, og er en siltig leittleire. Både Ap og Bw burde tas vare på.

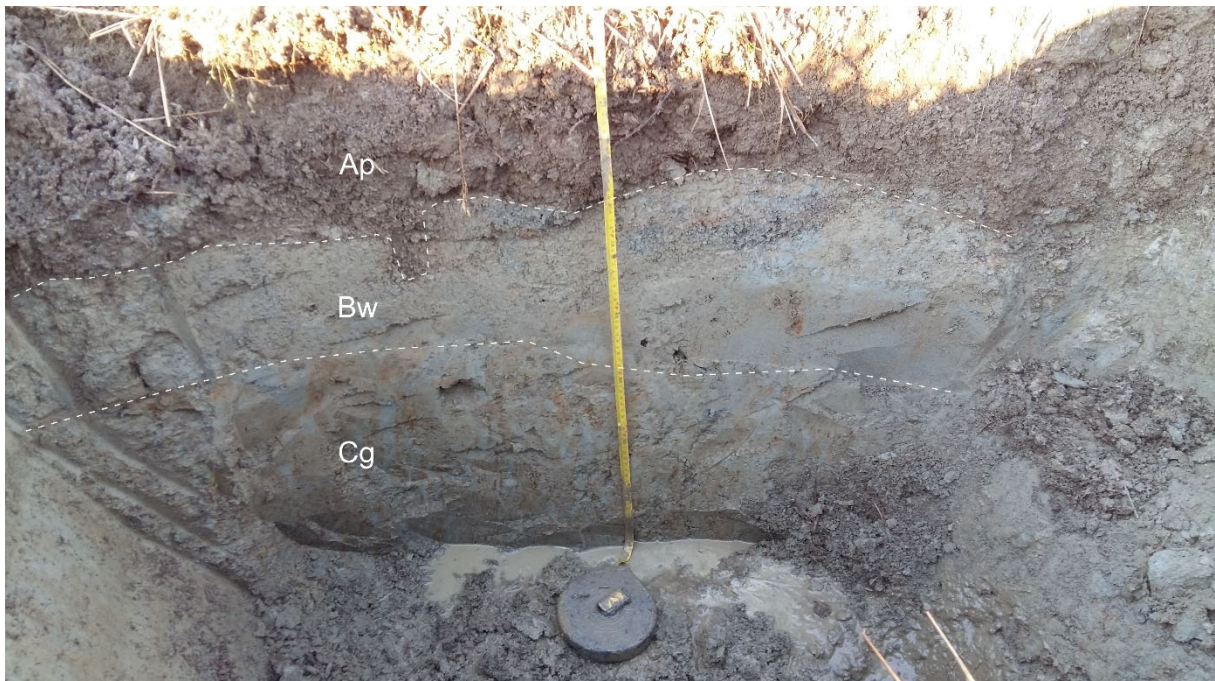
Figur 29: Profil 6 på feltdagen 9/11. Foto: Inghild Økland.

Merknad: Erosjonsutsatt da dette er masser rike på silt og sand. Bør likevel forsøke å ta vare på Ap- og Bw-sjikt. Massene kan potensielt flyttes forutsatt at det foreligger en dertil egnet mottakslokalitet (med lite til ingen helning), men det er bedre om de kan utnyttes uten å flyttes.

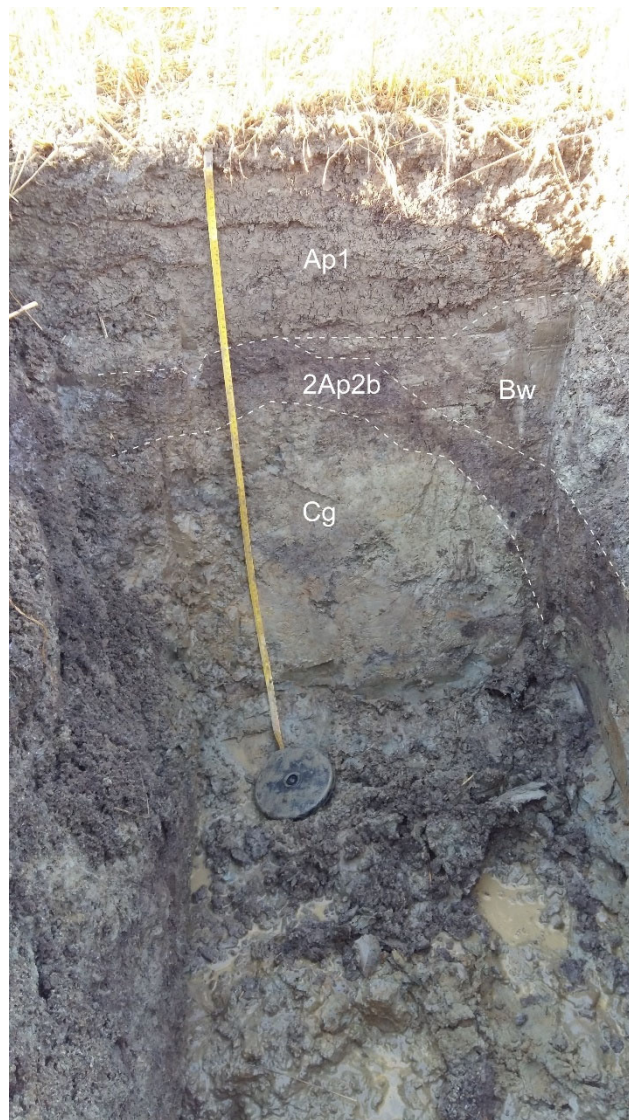
Figur 31: Profil 7 på feltdagen 9/11. Foto: Inghild Økland.

Merknad: Siltig leire over sandig silt til siltig finsand. Rotete profil med varierende dybde mellom sjiktgrenser. Nåværende topplag er av dårlig kvalitet. Anbefaler ikke å flytte dette, da det i utgangspunktet ikke er av god kvalitet.

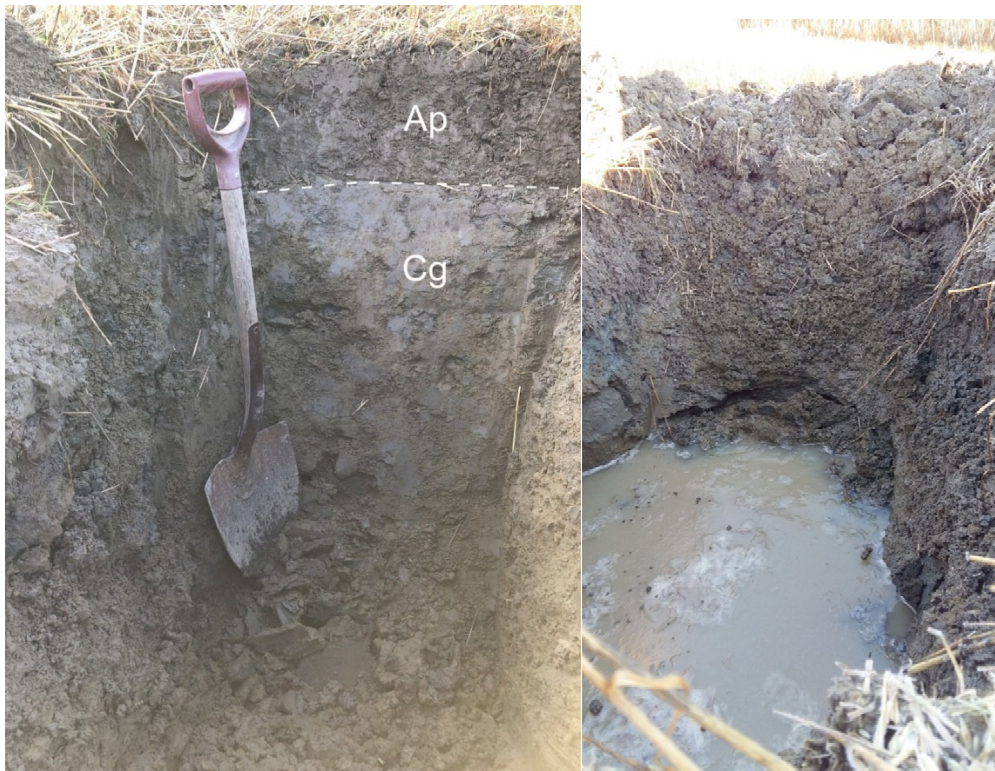
Figur 34: Profil 10 den 5/11-2018 (venstre) og på feltdagen 9/11 (høyre). Foto: Håkon Borch (venstre) og Inghild Økland (høyre).

Undergrunnsjorden har dessuten stor risiko for å miste bæreevnen ved belastning med tunge maskiner og i nedbørsperioder. Lokaliteten er slik plassert at opptørking sjelden forekommer.

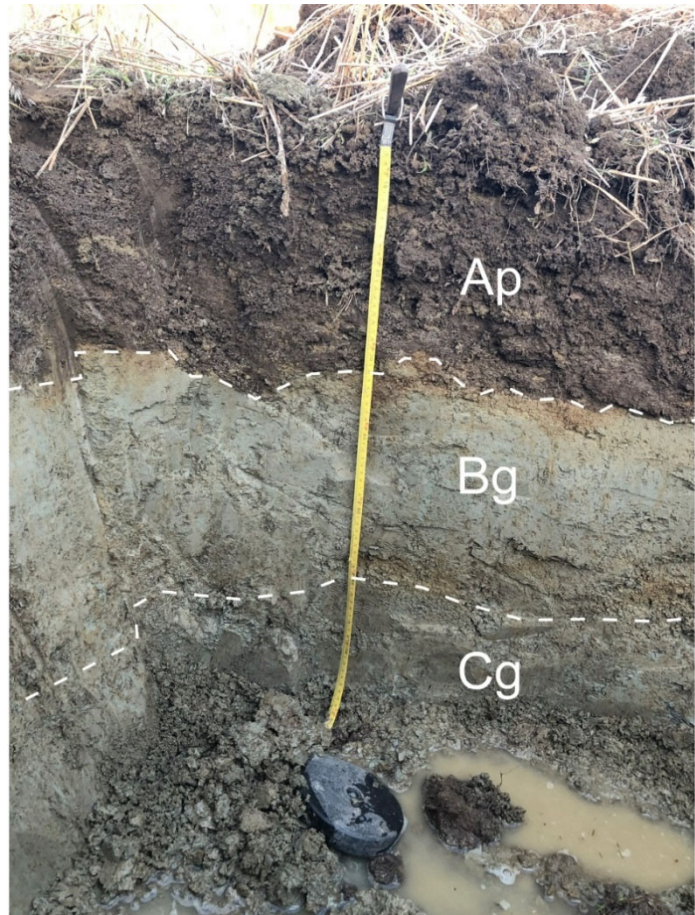
Figur 36: Profil 11 på feltdagen 9/11. Foto: Håkon Borch.

Merknad: Ap har brukelige masser, som har en verdi som matjord. Massene i profilet er trolig sandig silt, og har høy erosjonsrisiko. Massene bør om mulig ikke flyttes.
