FISK SOM KVALITETSELEMENT

I KLASSIFISERING AV ØKOLOGISK TILSTAND PÅ ROMERIKSÅSENE

Et samarbeidsprosjekt mellom Vannområde Leira-Nitelva og NJFF-Akershus

Tittel Fisk som kvalitetselement i klassifisering av økologisk tilstand på Romeriksåsene	Rapportnummer 01-2019	Dato 14.01.2019
	ISBN-nummer 978-82-93731-00-9 (PDF) 978-82-93731-01-6 (Trykt)	
Forfatter(e) Knut Magnus Wold - NJFF Line Gustavsen - Vannområde Leira-Nitelva Ruben Alexander Pettersen - NIBIO	Fagområde	Sider
	Ferskvannsbiologi	64
	Geografisk område Romeriksåsene (Nittedal, Gjerdrum, Nannestad)

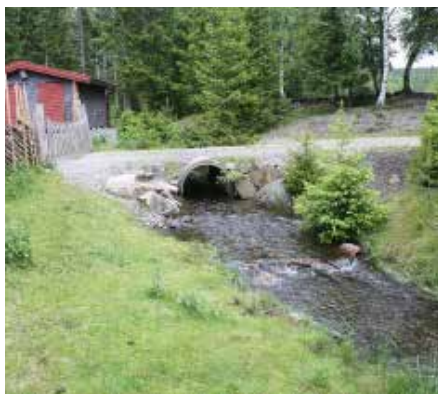
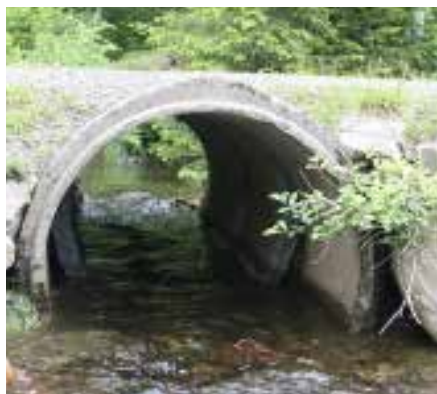
Kulverten nærmest Djupøyungen er et nedgravd rør, og fisk kan uten problem passere denne kulverten (bilde 4 og 5). Her er det ikke behov for å gjennomføre noen tiltak.

Bilde 4 og 5: Veiskjæringen nærmest Djupøyungen er ikke et vandringshinder. Merket V2 på kartet.

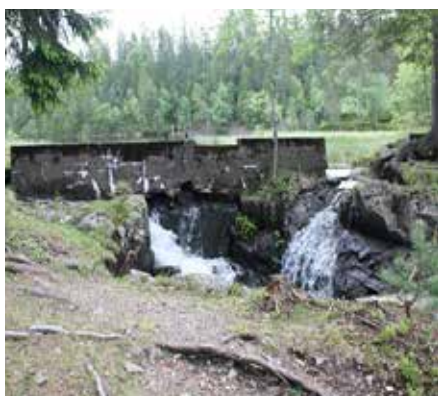
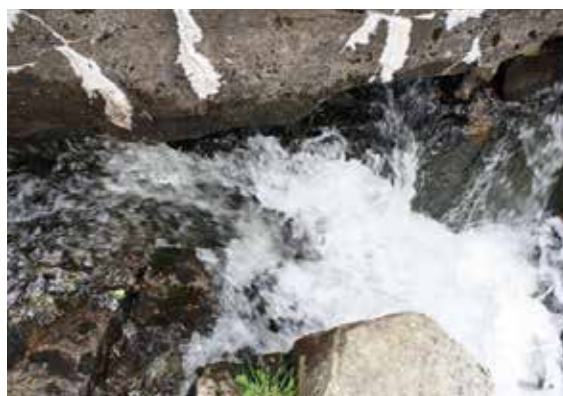
Demningen ved utløpet til Djupøyungen (V3.)

Demningen ved utløpet til Djupøyungen er et helt klart vandringshinder. I dag renner det godt med vann på begge sider, og det er gode muligheter for å lage en fisketrapp (bilde 6 og 7). Dette vil føre til at fisk som i dag kommer ned fra Djupøyungen har en mulighet til å vandre tilbake opp i Djupøyungen, og at fisk fra Storøyungen kan gå opp i Djupøyungen, forutsatt at vandringshinder V1 også utbedres.

Bilde 6 og 7: Demningen ved utløpet av Djupøyungen er et klart vandringshinder. Merket V3 på kartet.

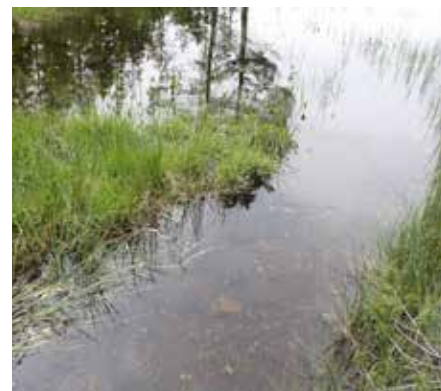
De nederste 30 meterne ved Storøyungen er godt egnet som gytebekk med godt egnet gytesubstrat. Her finnes det også rester av korallgrus. Strekingen er nokså kort, og har lite naturlige skjulesteder. Dette fører mest sannsynlig til at denne strekingen er et dårlig oppvekstområde for ørret-yngel. Konsekvensen av dette kan være at årstilkommen yngel (0+) vandrer ut i Storøyungen og dermed har lavere overlevelse grunnet predasjon. Habitatet i bekken oppstrøms V1 er god, med både godt med skjul og substrat av god kvalitet for ørret. Vurdering av dagens habitatklasse baseres på de første 50 m før veiskjæring V1, da kun denne strekingen er tilgjengelig gytehabitat for ørret fra Storøyungen. Selv om det er egnet gytesubstrat på strekingen er den kort og mangler skjul for ungfisk, og settes derfor i habitatklasse 1 - lite egnet. Dersom sprangkulp blir anlagt i veiskjæring V1 vil bekken kunne nå habitatklasse 2 - egnet.

Bilde 8: Bekken har godt gytehabitat ved utløpet til Storøyungen

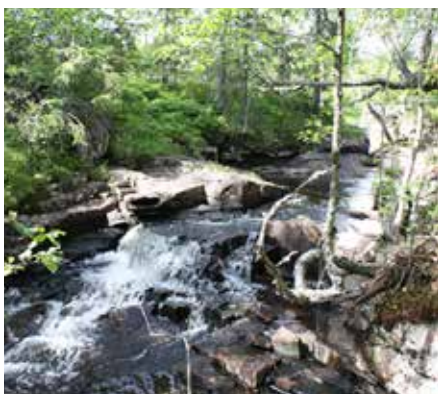
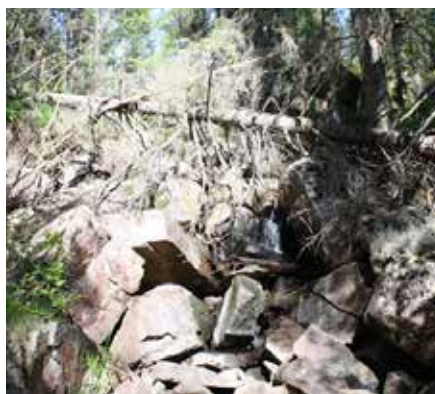
V2 finner vi nedstrøms Engelstad tjernet. Dette er helt klart ett naturlig vandringshinder for fisk, da det ikke er mulig å passere steinura.

Bilde 10 og 11: Det er flere naturlige terskler i Låverudselva. På bildene sees V1 og V2.

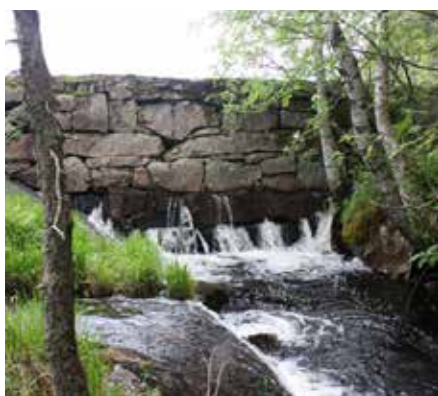
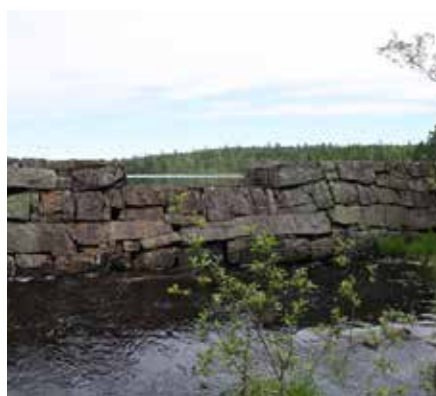
Demningen på 186 m er en mye benyttet tursti, og den er et klart vandringshinder for fisk. Under befaringen av demningen ble det observert flere små lekkasjer i demningen, som danner et nettverk av små bekker ut av demningen. Det ble også observert mange ørret og ørekyt som stod på nedsiden av demningen, og som ikke kom seg videre opp i Storøyungen. Om de har vandret opp Øyungselva eller sluppet seg ned fra Storøyungen er ikke mulig å si.

Bilde 12 og 13: Storøyungsdemningen. Merket V1 på kartet.

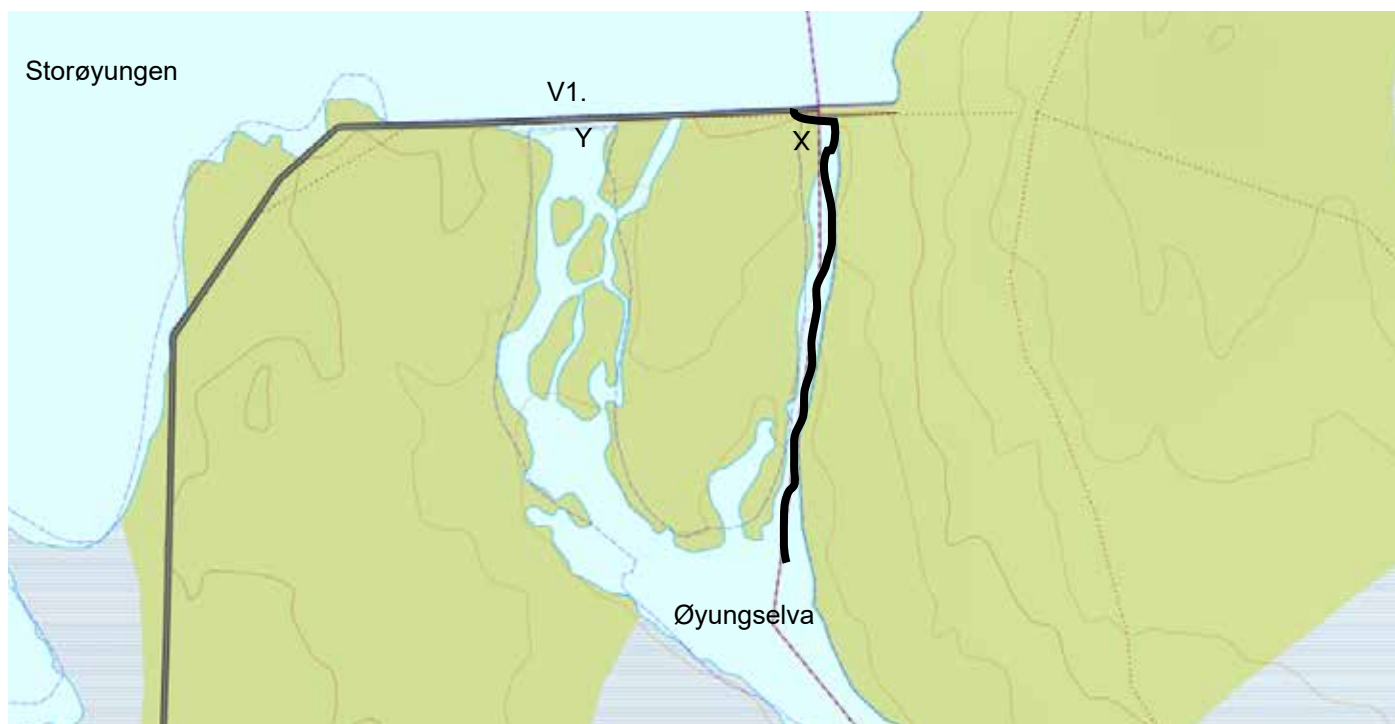
Det er i dag to utløp fra Storøyungen, og det i det østre løpet ligger terrenget til rette for å kunne opprette en fisketrapp (merket X på kartet under). Ørreten som ble observert ved befaring stod derimot rett nedenfor demningen i hovedløpet (det vestre løpet)(merket Y på kartet under). Hvis det skal etableres en fiskepassasje i det østre løpet er det derfor viktig at hovedvannstrømmen blir ført ned dette løpet, da ørreten går der det er mest strøm.

Figur 12: Forslag til hvor det bør opprettes fisketrapp.

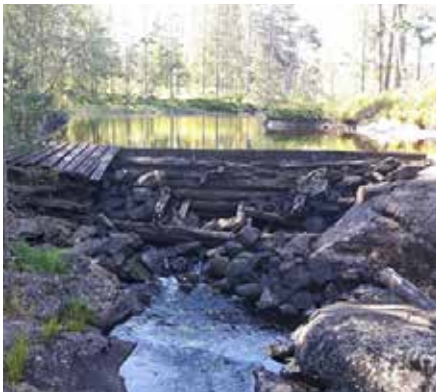
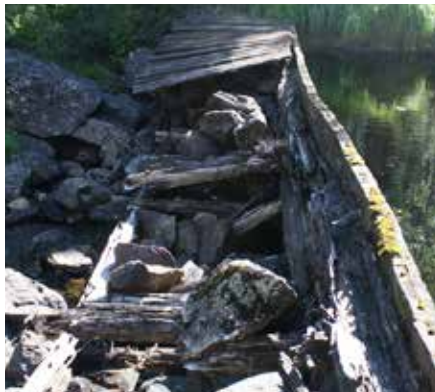
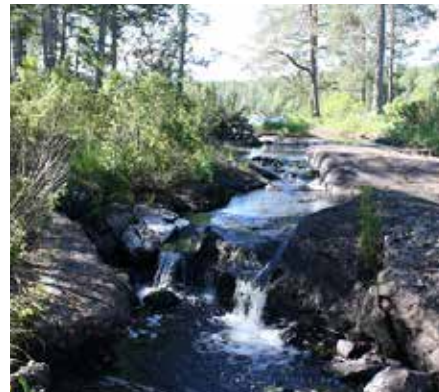
Denne demningen er et klart kunstig vandringshinder for fisk. Ved befarings var denne demningen veldig forfallen, men skulle bli restaurert høsten 2017. Demningen er allikevel ikke en propp i systemet, da det går et uregulert sideløp til steinkistedammen ved utløpet av Kirkebygjerneningen (markert med sort strek på kartet). Dette ser ut til å være en fri vandringsvei for fisk. Det høyeste fallet er på 0,8 meter, og det er en stor nok sprangkulp nedenfor til at fisk sannsynligvis klarer å komme seg opp.

Bilde 14, 15 og 16: Steinkistedemningen før restaurering høsten 2017, merket V1 på kartet, og fritt sideløp markert med sort strek på kartet.

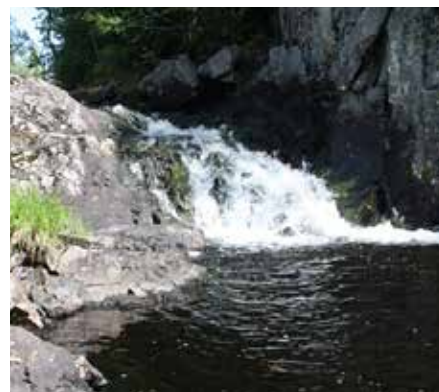
Ca. 400 meter nedstrøms utløpet til Kirkebygjerneningen ligger det en foss på ca. 2 meter. Dette er et mulig naturlig vandringshinder for fisk ved lav vannstand, men det bør være mulig å passere på høy vannstand. Fossen er ikke befart ved høy vannstand.

Bilde 17: Foss, merket V2. på kartet.

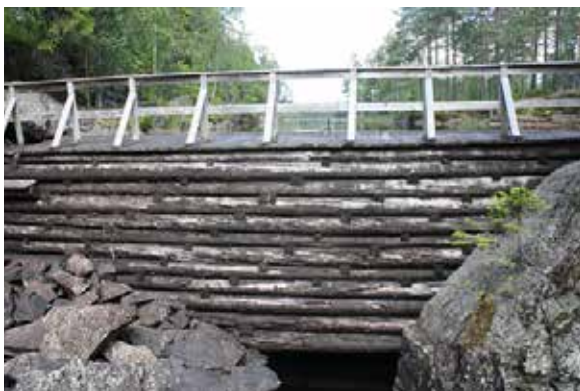
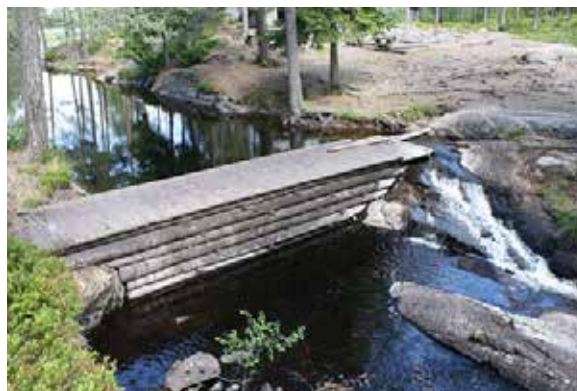
Dette er en gammel steinkistedam som dekker 100% av løpet, og er et klart vandringshinder for fisk. Det lekker ut noe vann under demningen.

Dette er også en gammel steinkistedam, men det går vann øst for dammen, og det er en bra nok passasje til at fisk kan vandre opp i Gjerdrumsgjermeningen. Løpet er innsnevret i forhold til en naturtilstand, men da hovedstrømmen ved normal vannstand går i denne passasjen er det sannsynlig at fisk benytter dette sideløpet til vandring.

Bilde 18 og 19: De to steinkistedammene ved det vestre utløpet til Gjerdrumsgjermeningen, merket V1 og V2 på kartet.

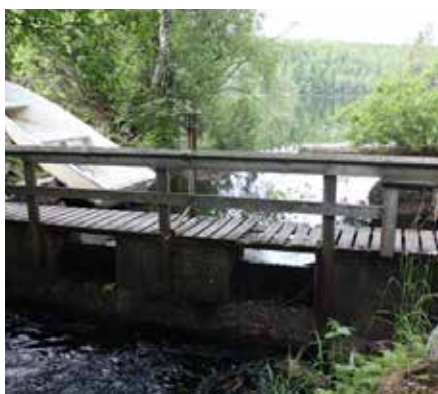
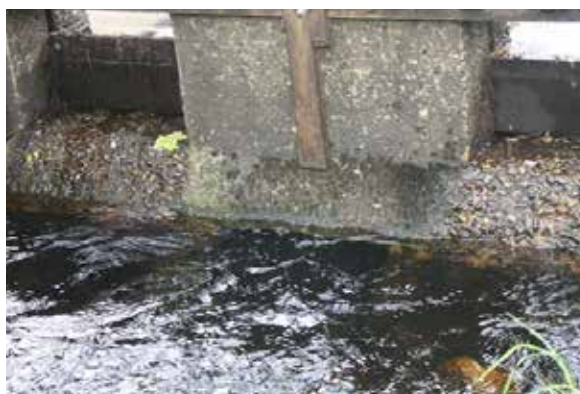
Demning ved utløpet av Råbjørn er et sannsynlig kunstig vandringshinder for fisk. To små overløp og en bunnventil er synlige. Det er dermed mulig at fisk kan ta seg gjennom bunnventil. Dette burde undersøkes nærmere med en vannkikkert eller vanntett kamera. Det ble observert ørret rett nedstrøms demningen, ved kartref 53 (Dønnum, 2001) Her ble det ikke fanget ørret under el-fiske i 97. Under befarings ble det observert gjedde (*Esox lucius*) nedstrøms demning.

Bilde 20 og 21: Demningen ved utløpet til Råbjørn, merket V1 på kartet.

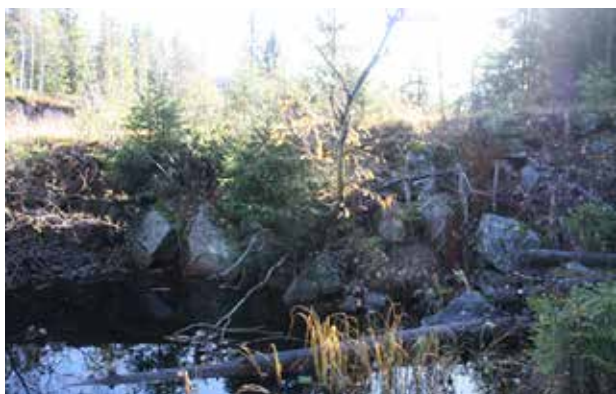
Det går en skogsbilvei over forbindelsen mellom nordre og søndre Tvekjeller. Ut i fra historiske bilder ser det ut til at det tidligere var en kryssning lengre opp som i dag er borte, og at skogsbilveien er ett kunstig inngrep. I følge veiansvarlig er dette en steinfylling uten noen form for drenerør (pers. med. 2019). Skogsbilveien er derfor et klart vandringshinder for fisk.

Bilde 24: Skogsbilveien antas å være et vandringshinder for fisk.

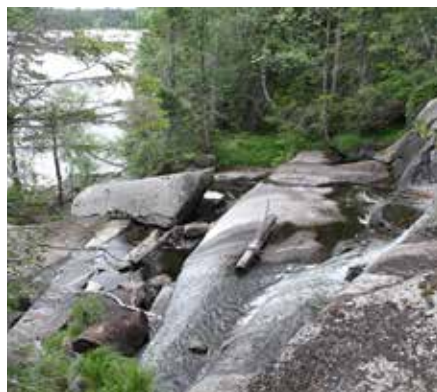
Før bekken renner ut i Damsortungen går den over et parti med svært bratte svaberg. Disse svabergene utgør et naturlig vandringshinder for fisk da det ikke er mulig å passere her selv ved høy vannføring.

Bilde 29 og 30: Bilder av veikrysningen (V2) og naturlig vanndringshinder (V3)

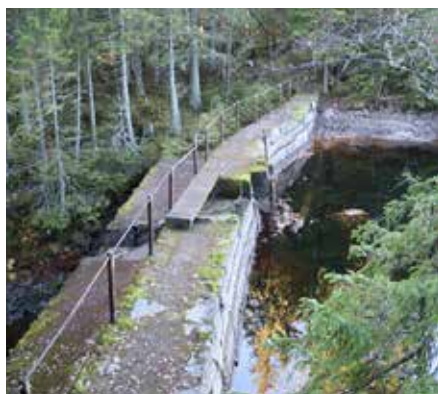
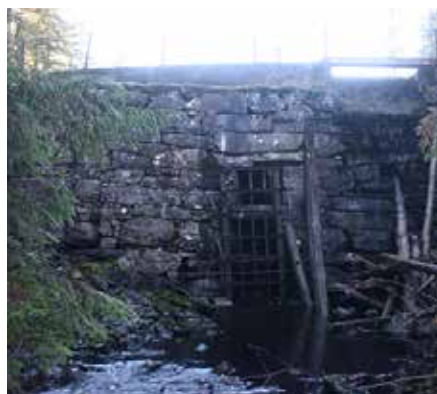
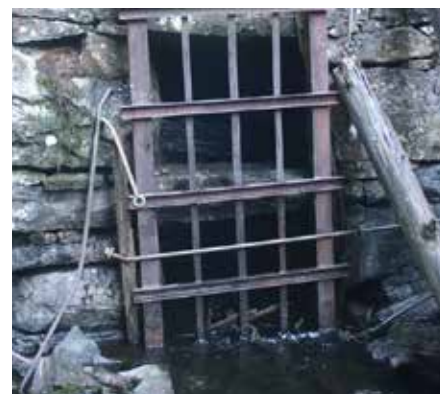
Dette er en gammel demning av tørrstein og betong, som er et helt klart vandringshinder for fisk. Når damluka er lukket helt igjen er det ikke mulig for fisk å passere. Om det er mulig med åpen damluka er usikkert.

Bilde 31, 32 og 33: Demningen ved utløpet til Damsortungen og nærbilde av damluka.

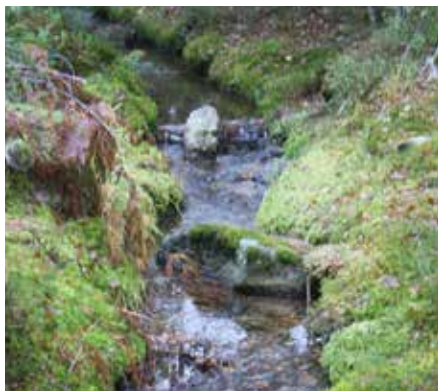
Steinsortungsbekken har i hele sin lengde godt egnet gytesubstrat. Det er lite skjul i bekken, men god kantvegetasjon. Bekken vurderes til habitatklasse 2, egnet, grunnet lite skjul.

Bilde 34 og 35: Gytesubstrat og kantsone.

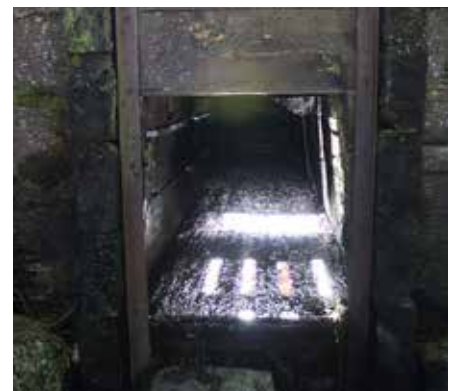
Når demningen ble restaurert i 1995, ble det ikke tatt hensyn til at fisk skulle kunne passere demningen. Befaringen bekreftet at demningen er et klart vandringshinder for fisk, da de ikke har noen mulighet til å passere denne.

Bilde 36, 37 og 38: Veiskjæringen over bekken, og demningen til Store Elsjøen.

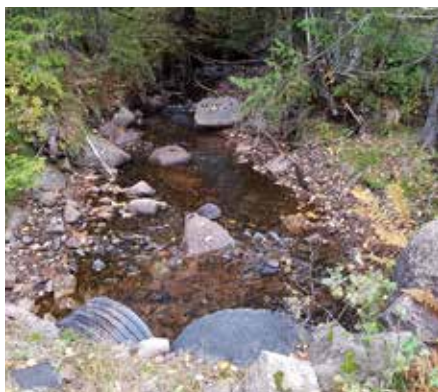
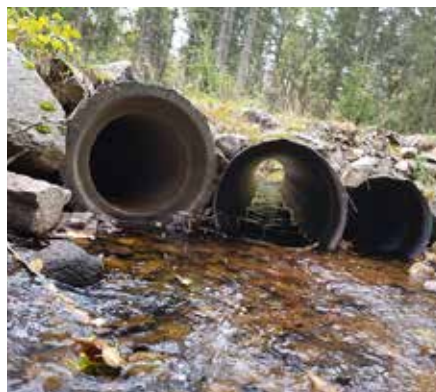
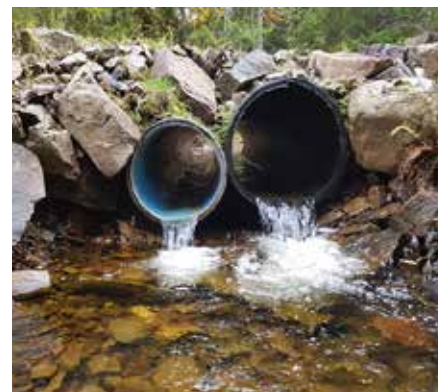
Veiskjæringen over Herredstjernbekken er to rør som er delvis nedgravd. Det er anlagt en sprangkulp på nedsiden, slik at fisk kan passere.

Bilde 39, 40 og 41: Veiskjæringen over Herredstjernsbekken sett oppstrøms og nedstrøms for skogsbilveien.

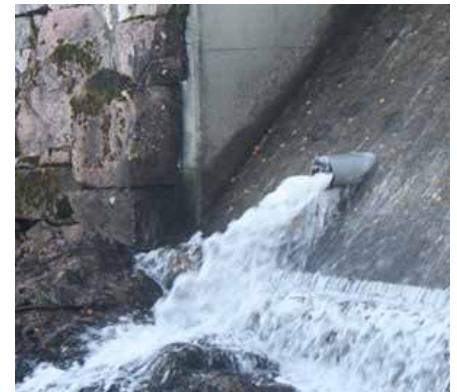
Demningen på Råsjøen er et klart vandringshinder for fisk. Til høyre for hovedoverløpet er det en bunnventil. Fisk kan sannsynligvis overleve nedvandringen over demningen ved høy vannføring, grunnet en større kulp nedstrøms demningen. Det er dermed ingen økt risiko for spredning av røye nedstrøms, ved en eventuell åpning av fiskepassasje.

Bilde 42, 43 og 44: Demningen ved utløpet til Råsjøen.
