# Treplanting langs vann i jordbruksområde

Overlevelse av trær og grunneiers erfaringer. Våler kommune i Østfold  
(Vannområde Morsa).

NIBIO RAPPORT | VOL. 4 | NR. 30 | 2018

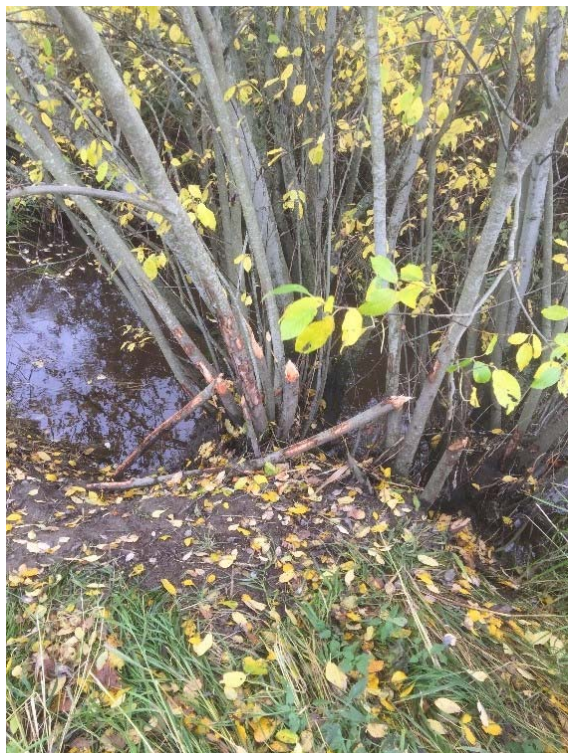
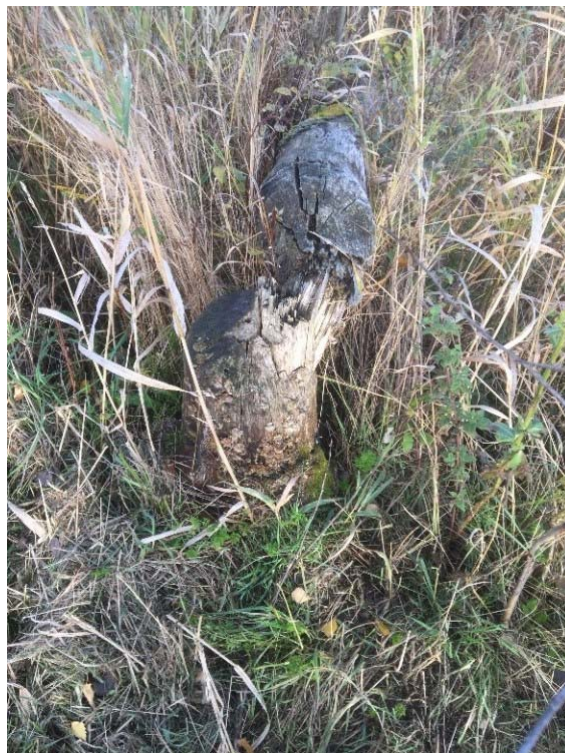
Det kan være flere årsaker til at trærne ikke har overlevd, de viktigste som er registrert er bever og fuktighet.

Figur 1. Til venstre: Bevergnag i mandelpil, til høyre: Bevergnag uten rotskudd. Foto: Sven Martinsen.

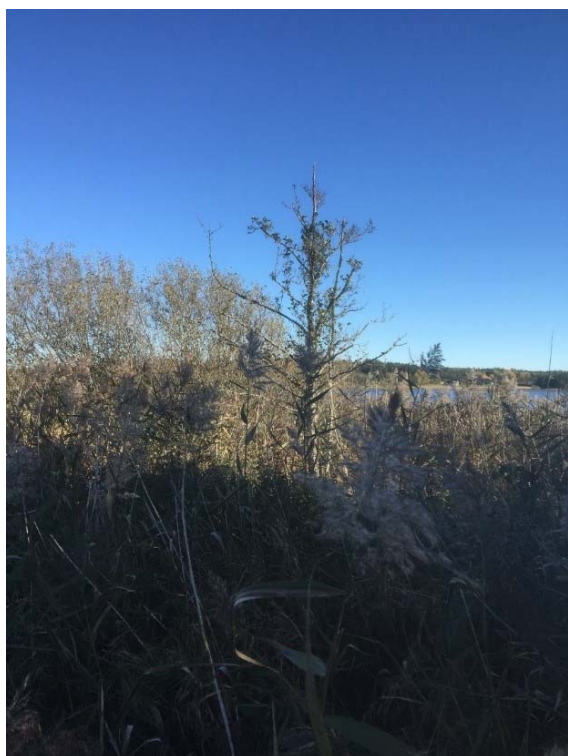
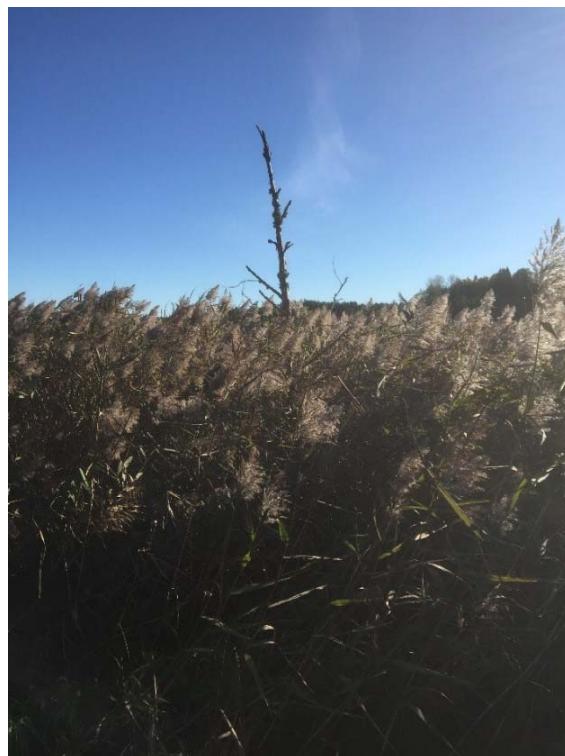
Flom og vann er en begrensende faktor (figur 2). Angitt avstand til vann i registreringsskjema var et snitt, og som vist i figur 3 (venstre graf) er det ikke noen klar sammenheng mellom overlevelse og vertikal avstand til vann i forhold til disse registreringene. Tilsvarende var det heller ikke noen klar sammenheng mellom plantenes sunnhet og avstanden til vann (figur 3, høyre graf). Imidlertid ble det under feltarbeid registrert at det ofte var mer vann rundt rota på de trærne som var gått ut, kontra de som fremdeles var i live i ei trekke. Videre ble det observert at områder med mye flom, som langs

Figur 2. Til venstre: Svartor skadet av fuktighet (ved Teksnes). Til høyre har et tre gitt opp i fuktig mark i tavrørbelte. Foto: Sven Martinsen

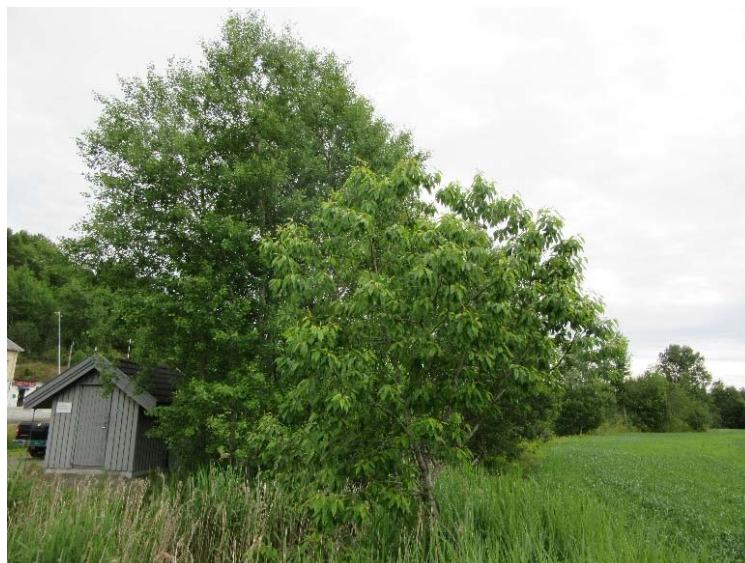
Figur 5. Bildet er tatt i 2017, fra fangdammen og oppover tilførselsbekken, hvor det også ble plantet trær på starten av 2000-tallet. Treet i forgrunnen er ett av de få fuglekirsebærtrærne som hadde overlevd. Foto: Eva Skarbøvik.

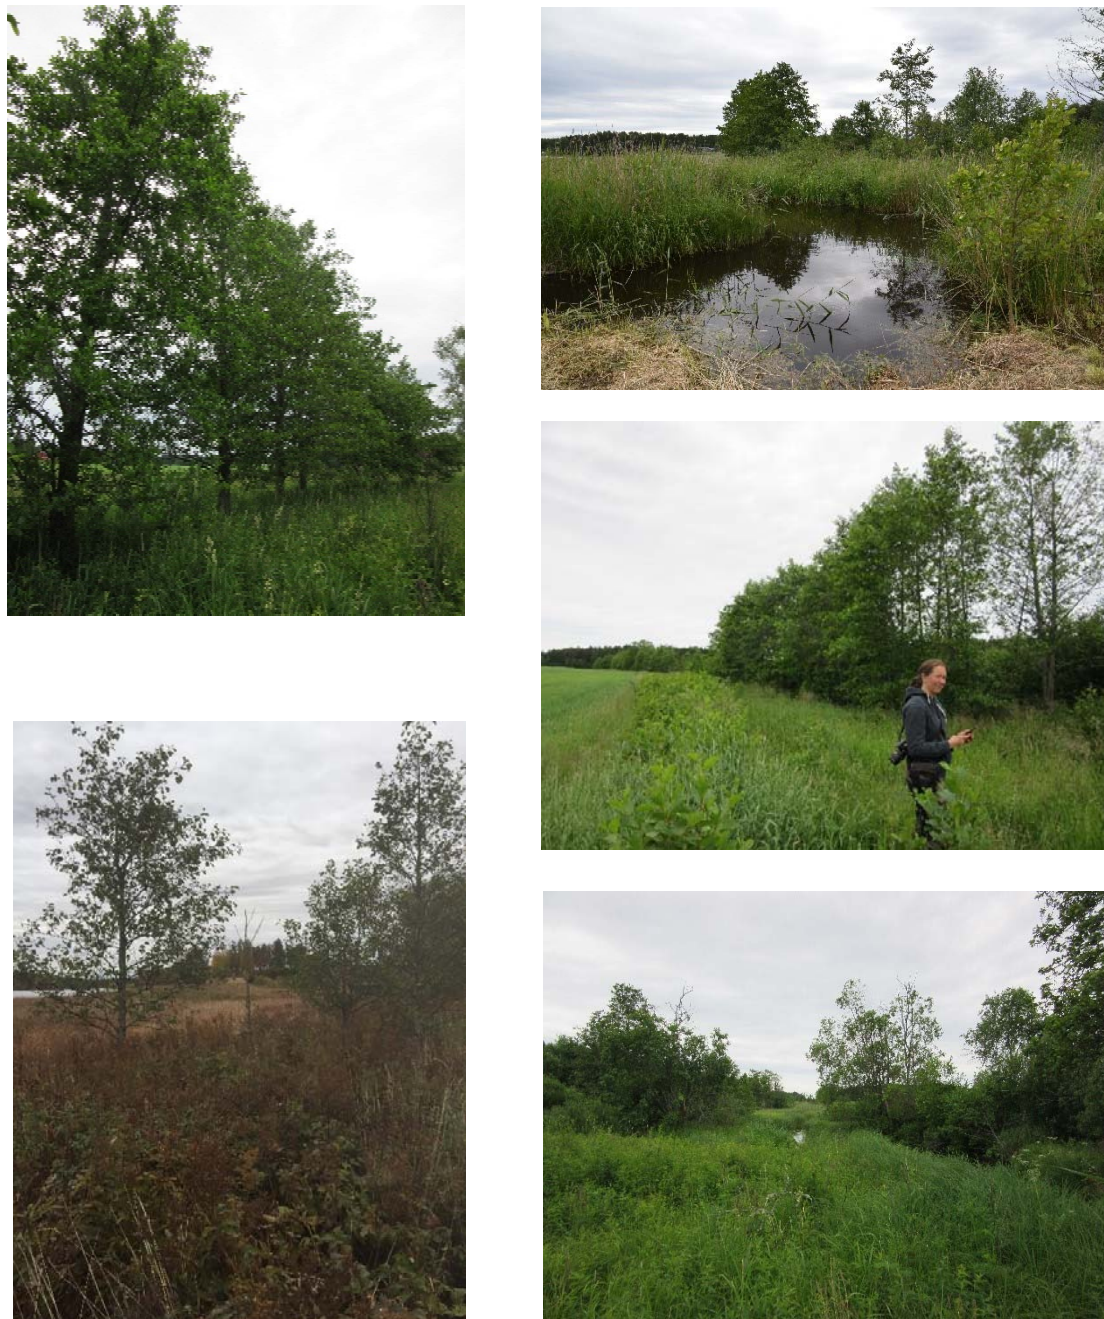
**Figur 10.** Kun 'etter' bilder fra Augerød. Ned mot Kjesebotn (arm av Vansjø) hadde enkelte trær gitt tapt i fuktige områder, men på tørrere mark var det god overlevelse. Foto: Eva Skarbøvik.

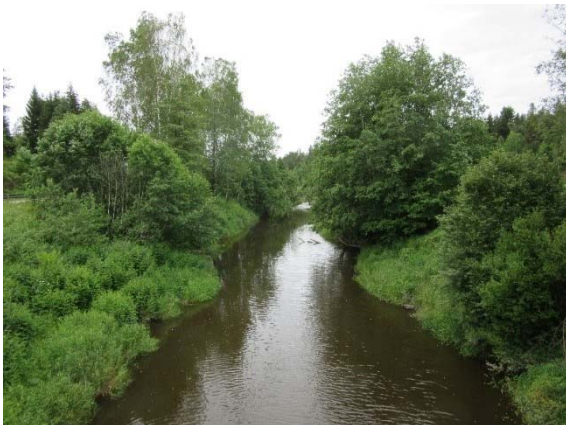
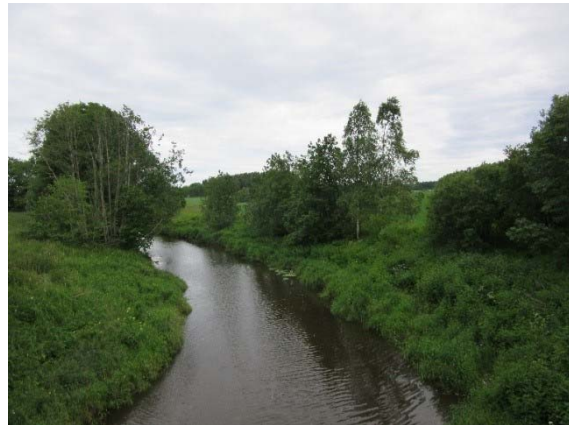
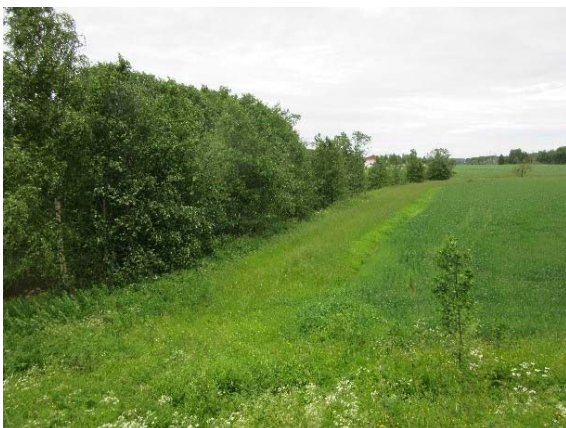
Langs Hobølelva ved Eng ble det plantet i 2001. Grunneier har anlagt grasdekt sone mellom trerekken og åker, se bilde i figur 11. Or og bjørk har hatt god overlevelse, mens vierartene har hatt dårligere overlevelse (figur 12).

Figur 12. Bilder fra Hobølelva ved Eng. De to øverste bildene viser Hobølelva (til venstre: sett nedstrøms; til høyre: sett oppover elva). Nederste bilde er tatt fra jordet og oppover vassdraget, og viser at det er anlagt grassone mellom trær og åker, noe som var vanlig flere steder.

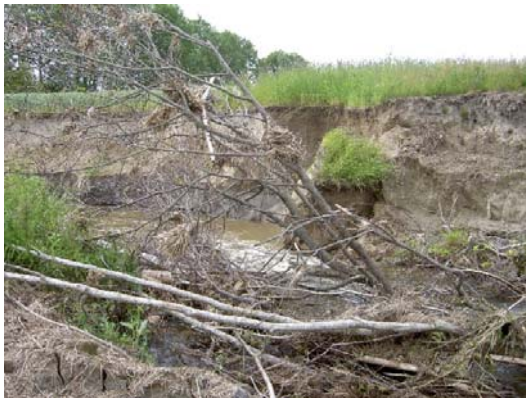
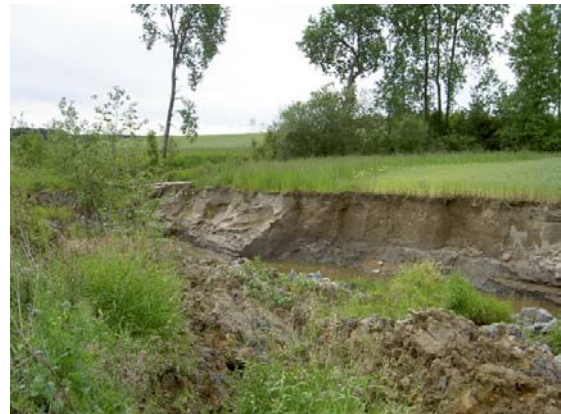
I Hobølelva ved Kirkebygda gikk det et ras i 2008, som tok med seg flere av de utplanta trærne. Figur 13 viser kartskisse, figur 14 er fra raset i 2008, figur 15 er fra samme sted i 2017. Figur 16 viser bilder fra treplantingen i 2001 og fra 2017.

Figur 14. Rassted ved Løken i 2008, kort tid etter raset. Foto Eva Skarbøvik.

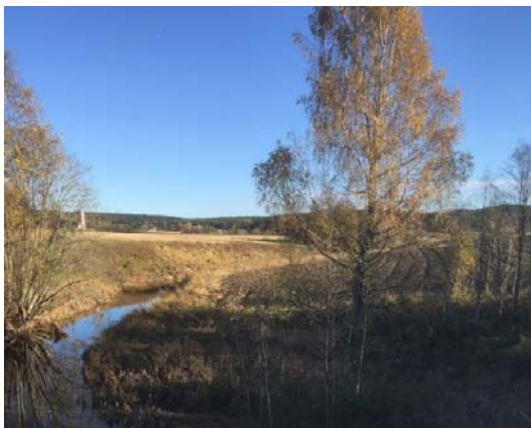
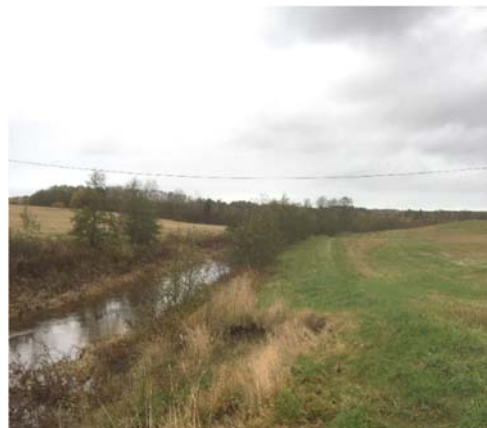
Figur 15. Rassted ved Løken i 2017. Foto: Sven Martinsen.

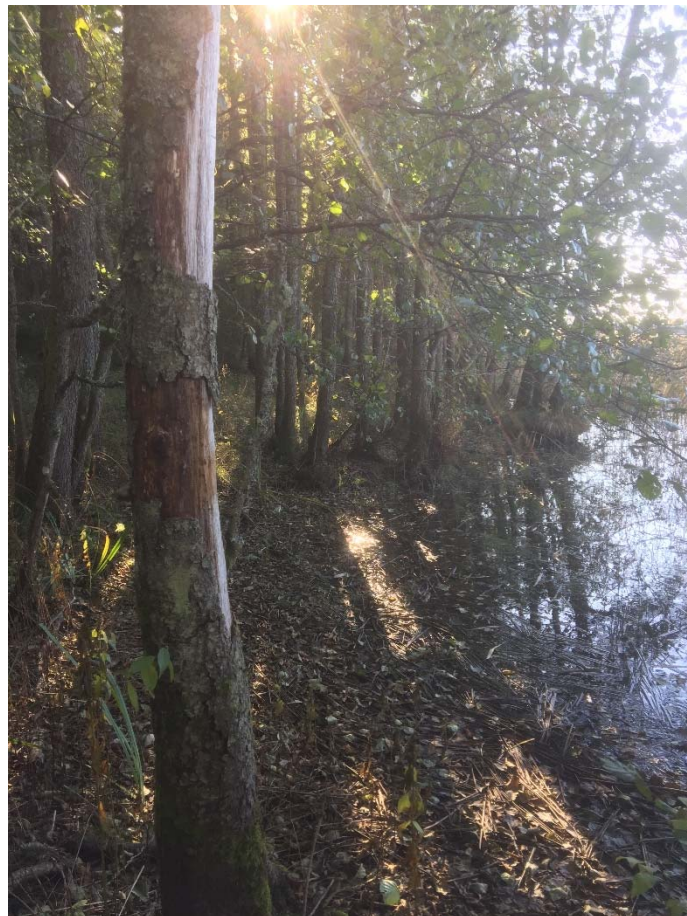
Figur 18. Flompåvirket svartor-strandskog (nøkkelbiotop) langs med Teksnes ved Vansjø; foto tatt i 2017. Foto: Sven Martinsen.

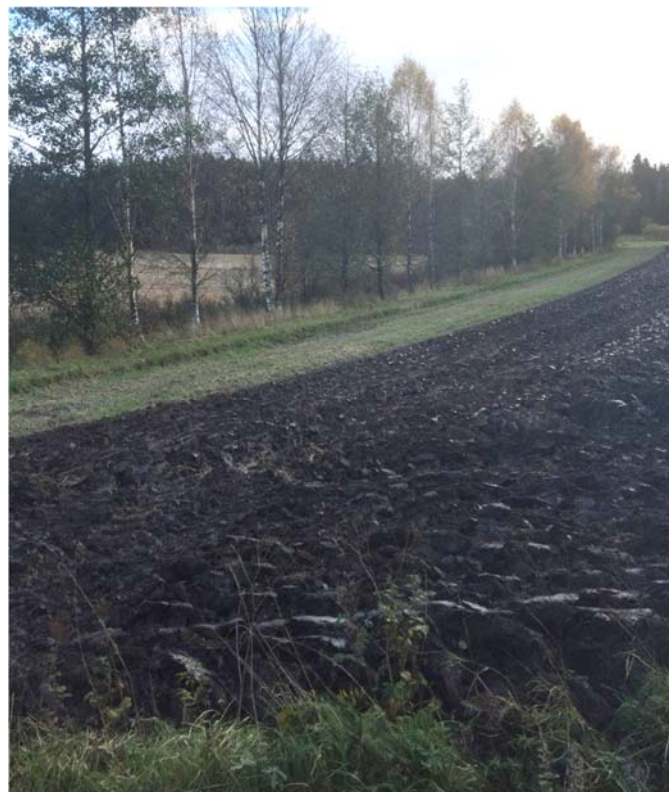
Langs Guthusbekken ble det plantet bl.a. or og bjørk i perioden 2001-2003 (figur 19 viser lokalitetene). Flom og bever har tatt noen av trærne der, men det står likevel igjen en trerekke mot bekken (figur 20).

Figur 20. Trekkke langs Guthusbekken, lokalitet er angitt med strek i kartet i figur 19. Foto tatt i 2017. Foto: Sven Martinsen.
