Restaurering av gamle styvingstrær på Øvre Ramse, Åmli, Aust-Agder

Oppfølging av restaurerte styva eiker og almer

NIBIO RAPPORT | VOL. 5 | NR. 158 | 2019

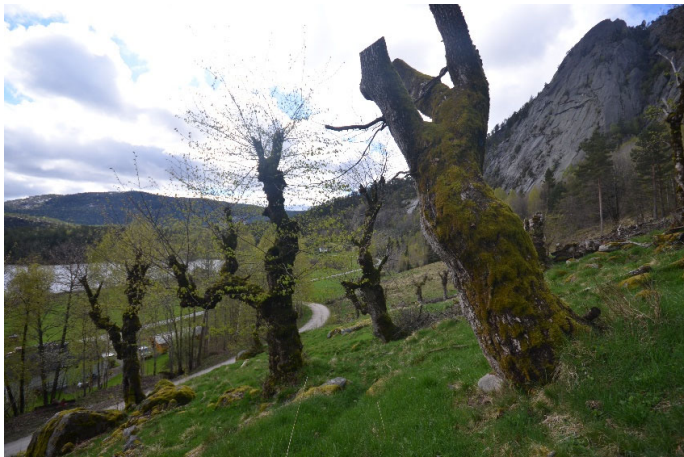
Figur 5. Samme sted nær fire år seinere, etter restaurering. Trærne har begynt på sin tredje vekstsesong etter tilbakeskjæring. Treet i forgrunnen er eika som fikk samme tilbakeskjæring som almene. Mens almene er i full vekst med mange nye greiner, har eika kun noen få skudd på den tynnere greina som blei satt igjen under restaurering.

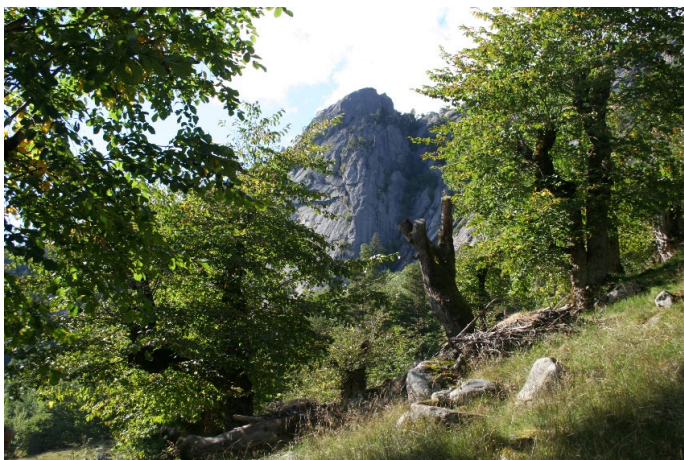
Figur 6. Den restaurerte almelia i Oppistog i 2014. Almene hadde klart restaureringa bra. Det gjaldt ikke eika midt i bildet.

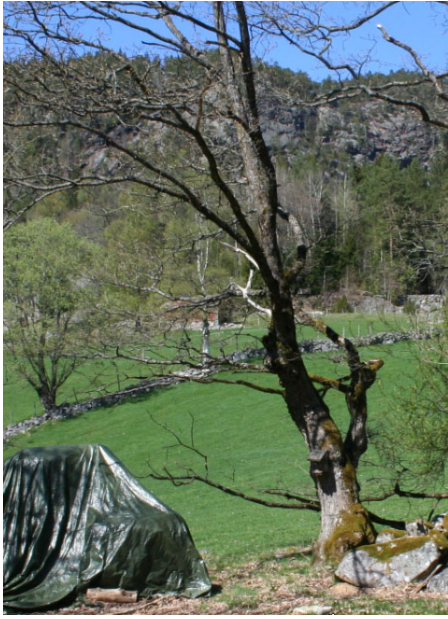
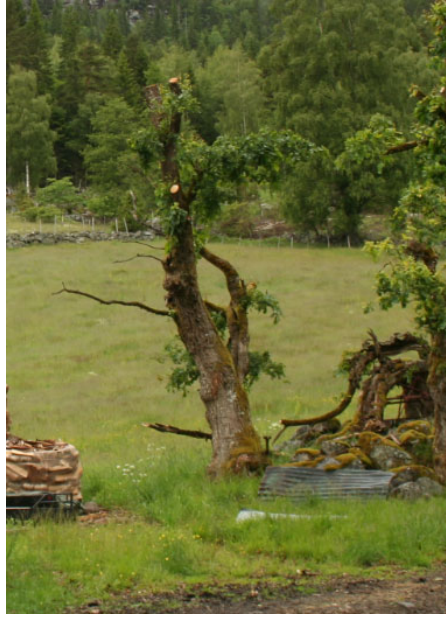
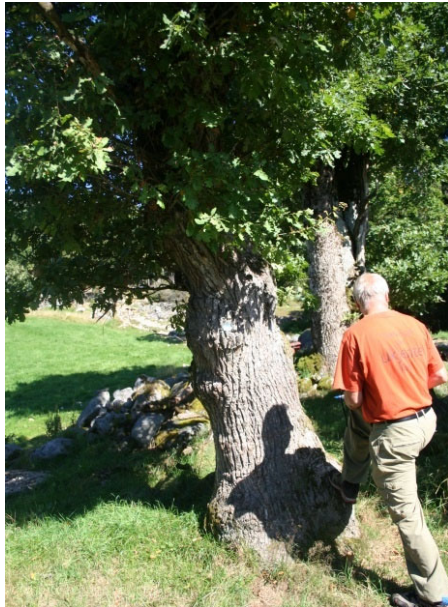
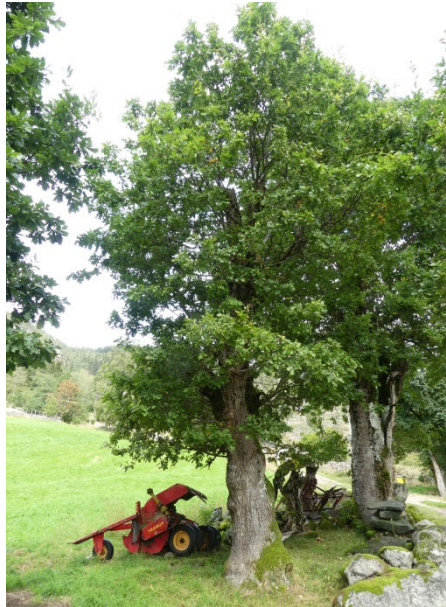
Figur 15. Eik nr. 9 før restaurering i 2008 (øverst til venstre), etter restaurering i 2009 (øverst til høyre) og med mange nye greiner og god tilstand i 2014 (nederst til venstre) og 2019 (nederst til høyre).

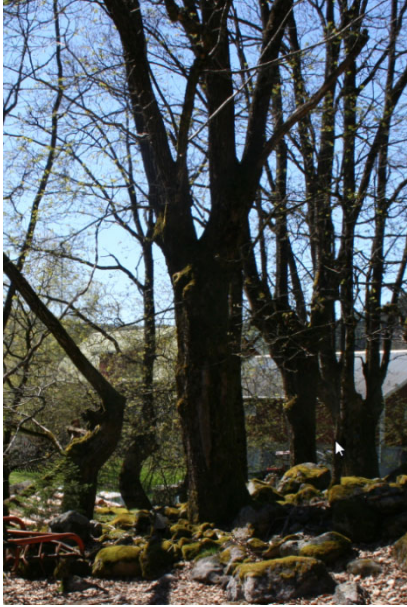
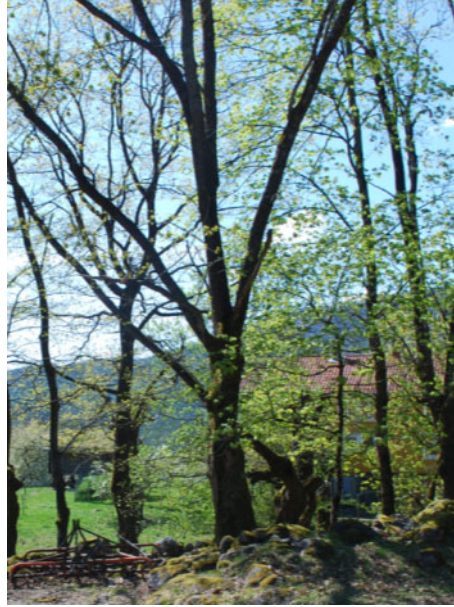
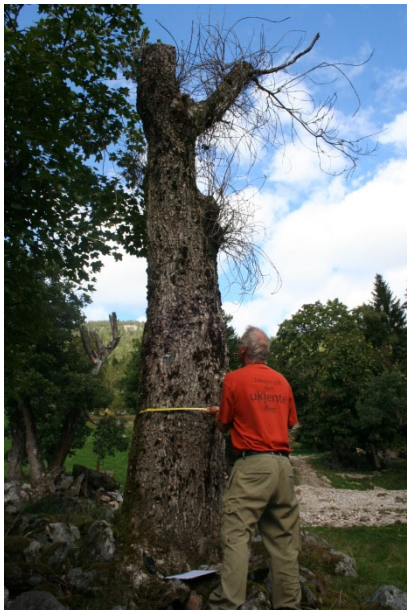
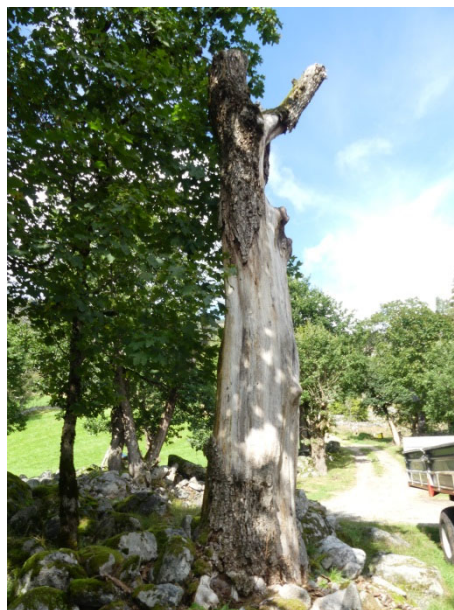
På 11 av eikene som var døde i 2014 observerte vi ingen livgreiner, og på de to siste kun én grein. Eika som døde mellom 2014 og 2019 hadde syv livgreiner, og på de resterende to eikene med status dårlig ble det observert henholdsvis tre og fire livgreiner. Felles for flere av de døde eikene var også at de hadde én eller noen få, større hovedstammer som var kuttet over, og som følgelig hadde relativt stort tverrsnitt der stammen var kuttet (Figur 16).

Figur 16. Eik nr. 24 før restaurering i 2008 (øverst til venstre), i 2009 (øverst til høyre) og med mange døde greiner og død i 2014 (nederst til venstre) og med barkløs stamme 2019 (nederst til høyre).

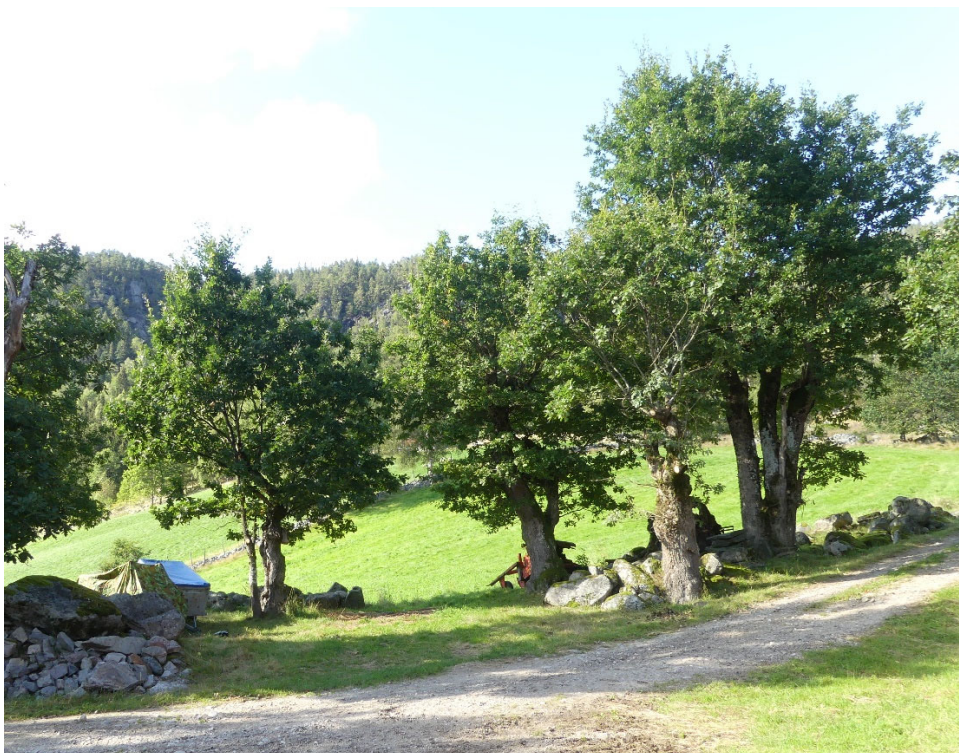
Figur 20. Eiketrærne (nr 8,9,10 og 11) ti år etter restaurering. Disse eiketrærne har klart seg bra.

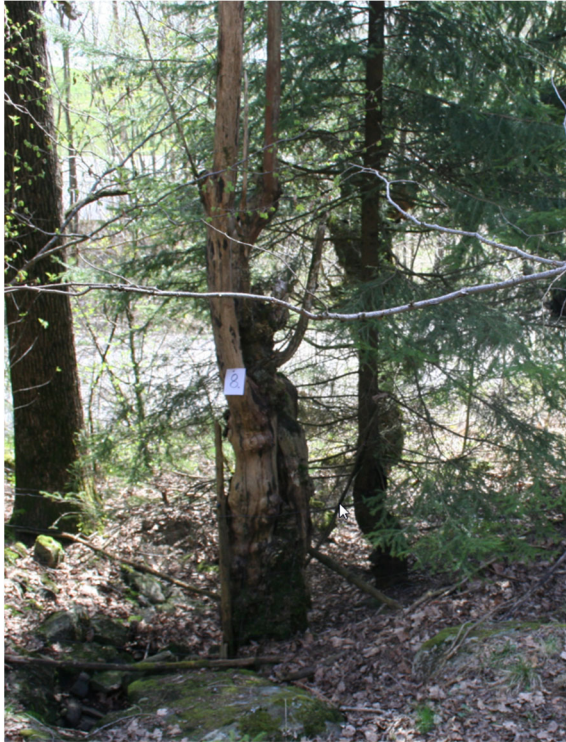
Figur 26. Død alm (alm nr 8) mellom grantrær i 2008.
Foto: Harald Bratli.

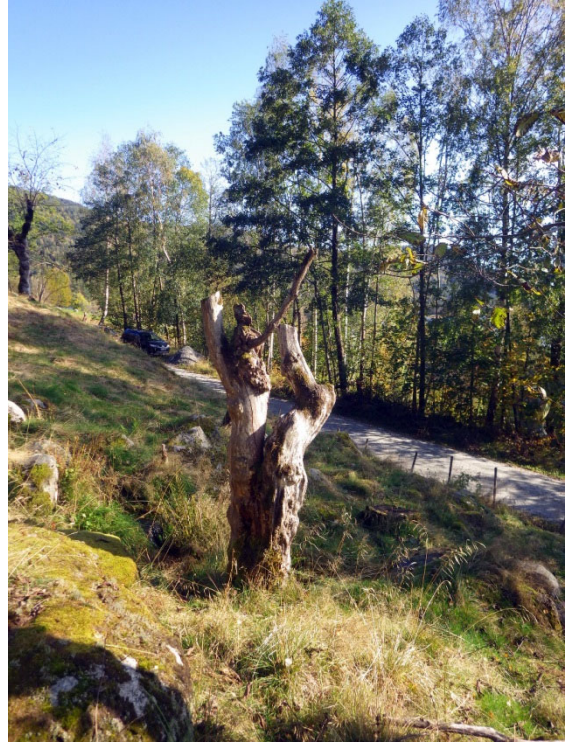
Figur 27. Død alm (alm nr 8) fristilt i 2019.
Foto: Harald Bratli.

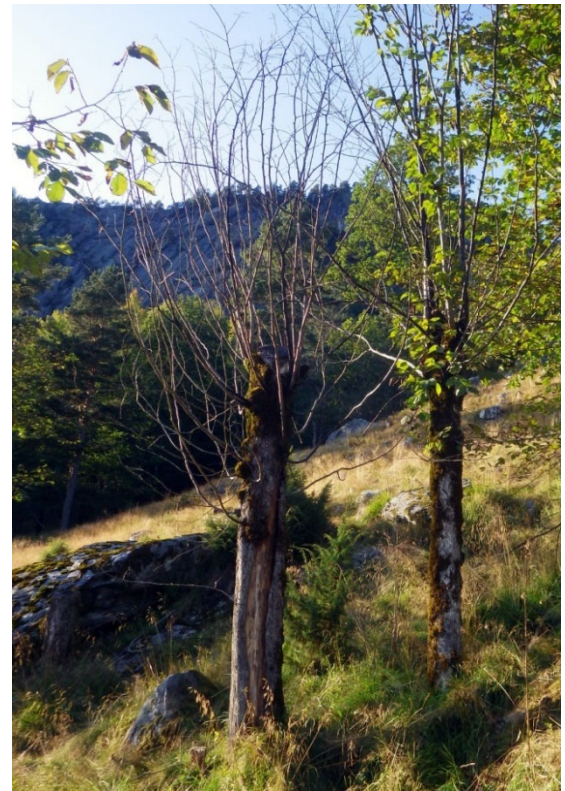
I 2010 var samtlige almetrær restaurert og tilstand i 2019 ble vurdert til god for 29 almer, middels og dårlig for fire trær hver, mens seks trær var døde. To av de døde almene var som nevnt over, også døde i 2008. Den ene sto blant grantrær (Figur 26) og ble fristilt seinere (Figur 27). Alm nr. 17 var en middels stor, men relativt ung alm, som trolig ikke har tålt en kraftig beskjæring av stammen (Figur 28) og var død i 2019 med mange tørre kvister i toppen av treet (

Figur 29. Alm nr. 17 død i 2019.
Foto: Harald Bratli

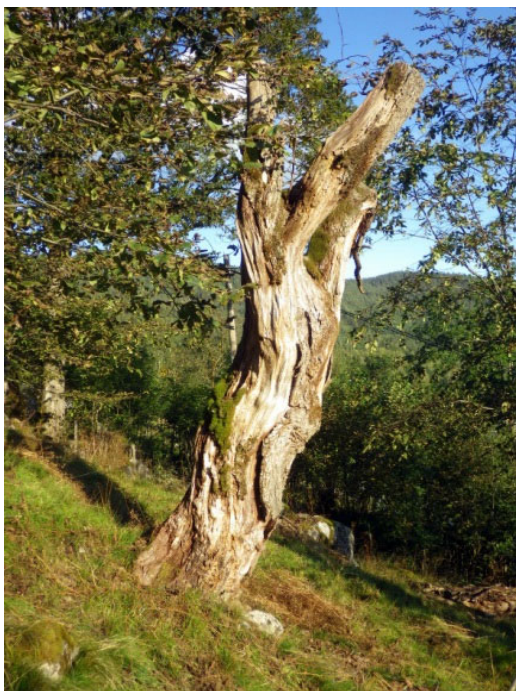
Eika som sto sentralt i almelia ble restaurert i 2009 og denne var også død i 2019 (Figur 33). Det samme var tilfelle for den ene linden øverst i lia (Figur 34). Felles for begge disse trærne var beskjæring av grove hovedgreiner med stort tverrsnitt og få eller ingen livgreiner etter restaurering. På disse trærne var det heller ikke livgreiner i utgangspunktet som kunne settes igjen.

Figur 33. Styvet eik i almelia 2019.

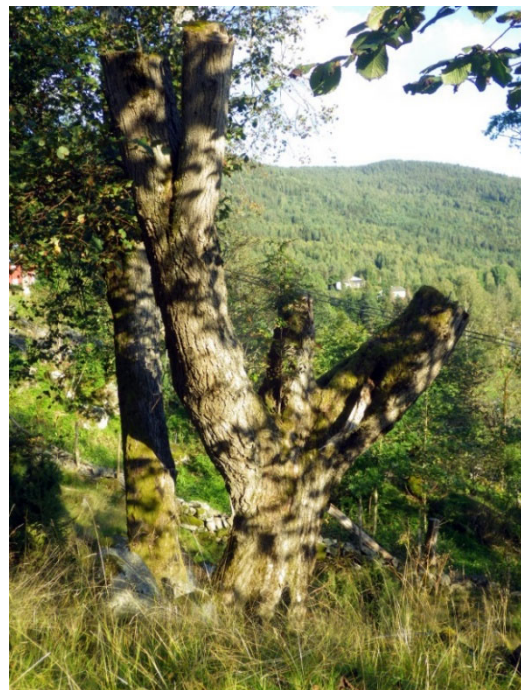
Figur 34. Styvet lind i almelia 2019.
