Målinger av gassfluks og vurdering av toppdekket i kantsone på avsluttet avfallsdeponi – Spillhaug, 2015

Ove Bergersen

Aurskog-Høland kommune

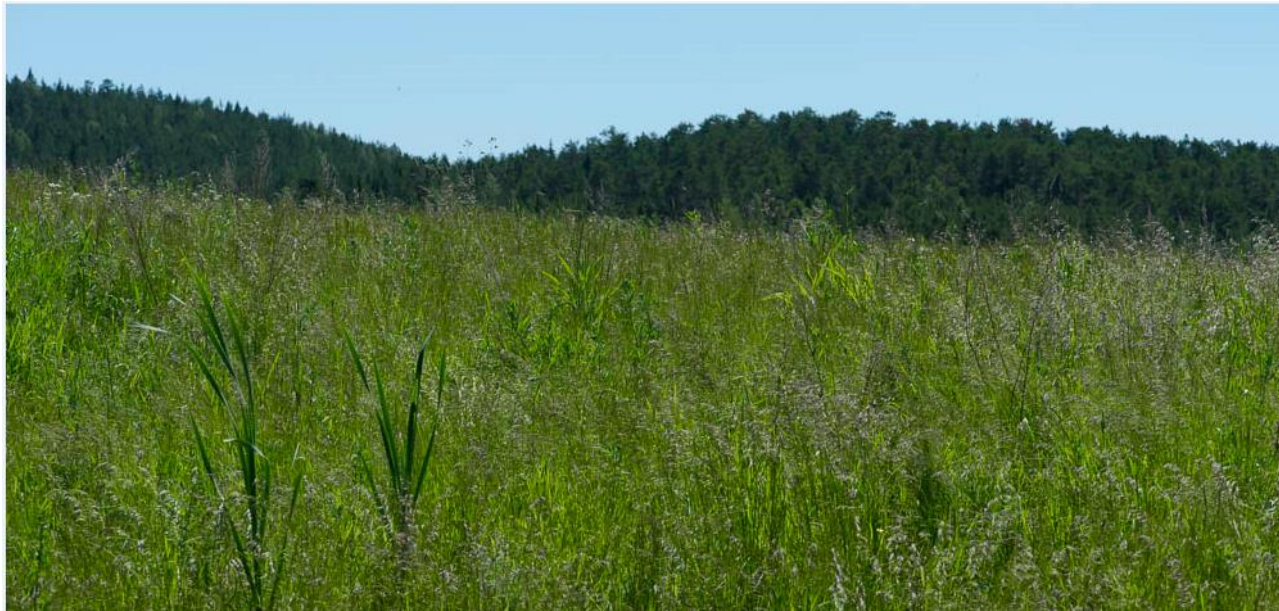
Avsluttet deponi på Spillhaug med god plantevekst og få tegn til utslipp av deponigass.

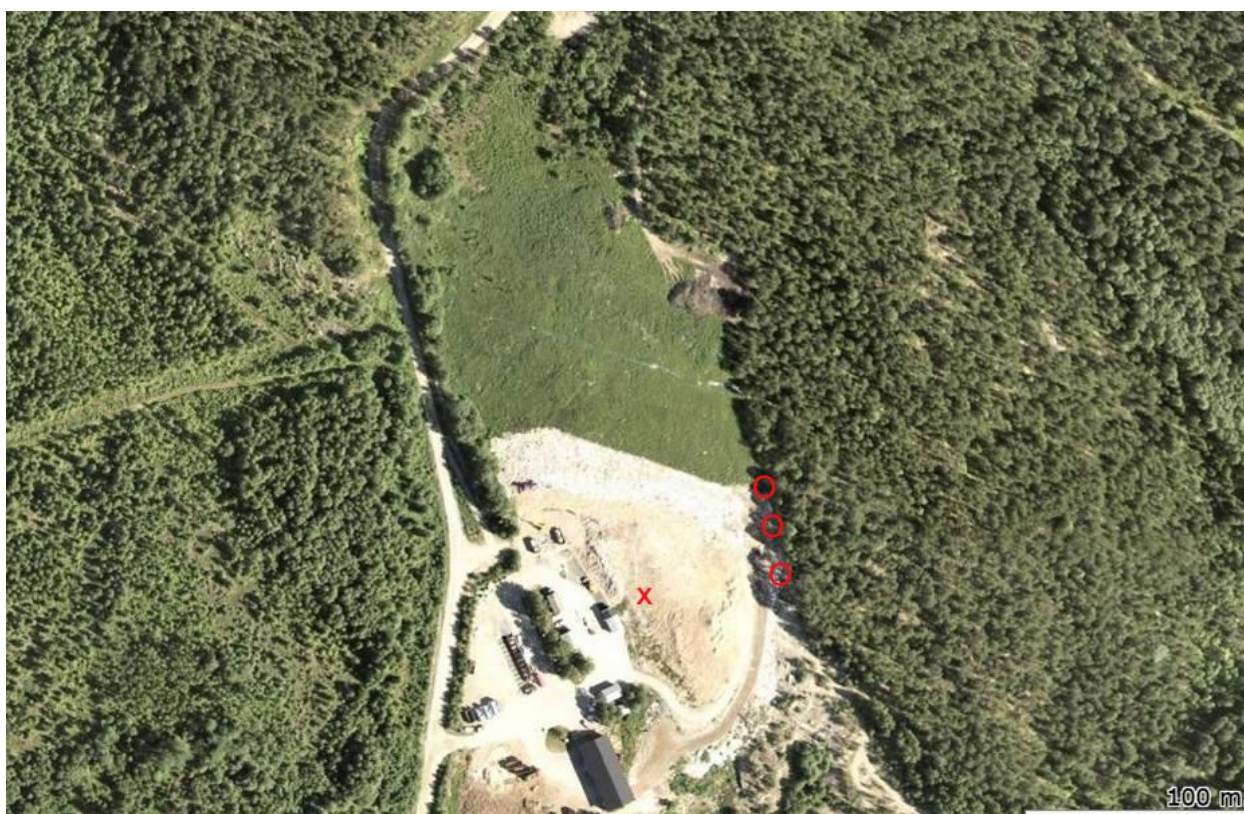
[Figur 3](#). Flyfoto over deponiet på Spillhaug. X viser området hvor det ble målt gass i flukskammer tidligere 2012 og 2013. Åpne ringer viser hvor måling i 2014 og 2015 ble utført med flukskammer over et nytt topp dekke lagt høst 2013 og forbedret i 2014.

Deponiet er delt inn i en eldre del (grønt område) og en yngre del (lyst område), se foto [figur 3](#). Gassmålingene de siste år ved hjelp av flukskammer er plassert på deponiets kantsone mot skogen hvor sprekkdannelse rundt døde trær i fra leire ble påvist vist med røde ringer (figur 3).

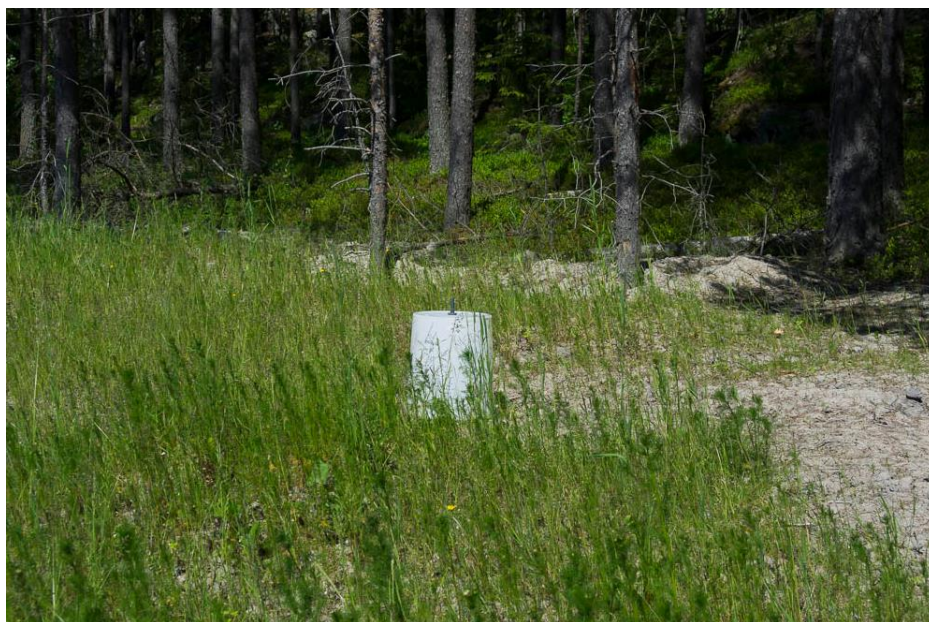
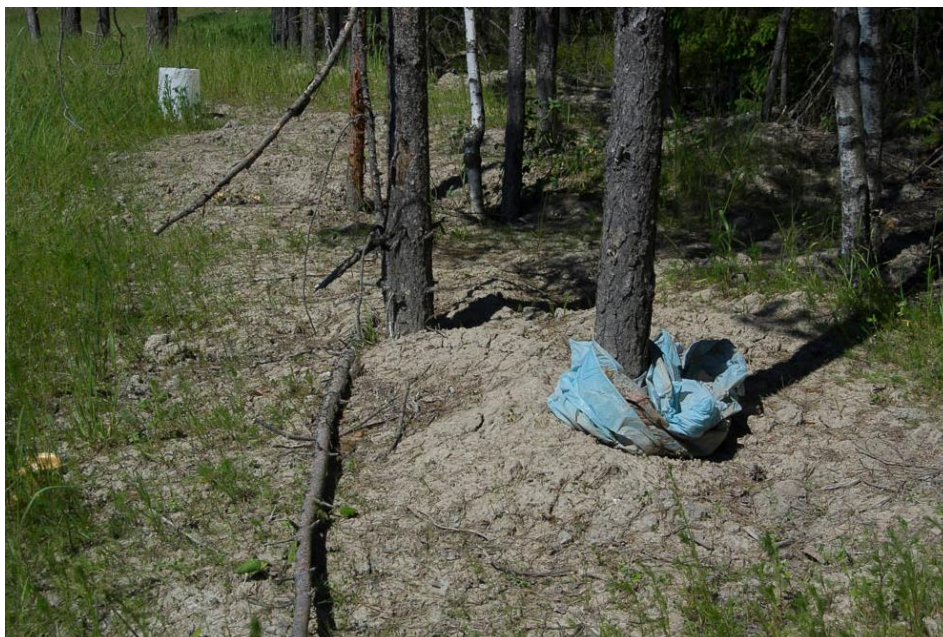
Figur 4. Området i kantsonen til deponiet hvor det ble påvist lekkasje pkt. av deponigass ved dødt tre (markert med blå plast). Fluksammer 1 og 4 i alt ble plassert langs kanten i område undersøkt av Bergersen (2014).

Befaring på toppen av ny del av deponiet viser at kantsonen mot skog har fått ekstra toppdekke i form av hagepark kompost. Likevel er det åpne områder som mangler vegetasjon og hvor flere døde trær står, indikasjon på at deponioverflaten ikke er helt ferdigstilt. Det ble utført feltmålinger rundt alle trær og i alt 20 sprekker ble undersøkt. Her ble det ikke påvist deponigass med unntak av et dødt tre (figur 4). Her ble lekkasje av deponigass påvist med konsentrasjoner som svingte mellom 4 og 14 % CH₄ (metan).

NIBIO anbefaler kommunen å fjerne døde trær slik at hele området vist i figur 4 dekkes med bedre toppdekket i form av jordmasser. Da vil det blir bedre forhold for metanoksidasjon. Inntrykket de to siste årene viser at vegetasjonen ikke har etablert seg på disse områdene.

Kantsonen på toppen har en del døde trær som på sikt kan gi større lekkasjer av deponigass. Disse bør fjernes og området bør ferdigstilles med jord slik at ny vegetasjon raskt kan etablere seg og vise at kantsonen ikke viser lekkasjer av deponigass men metanoksidasjon.

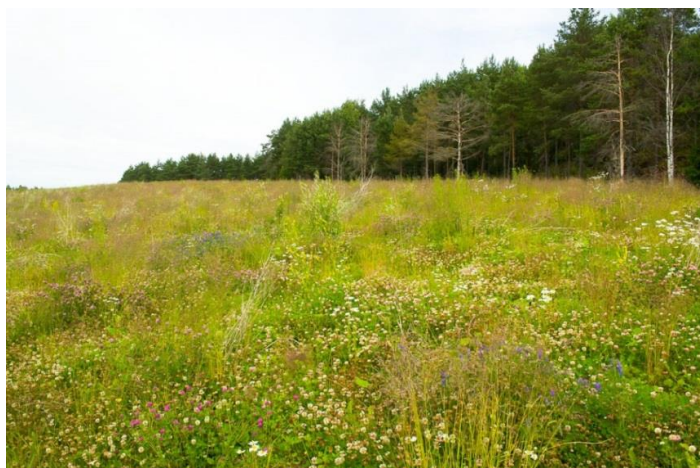
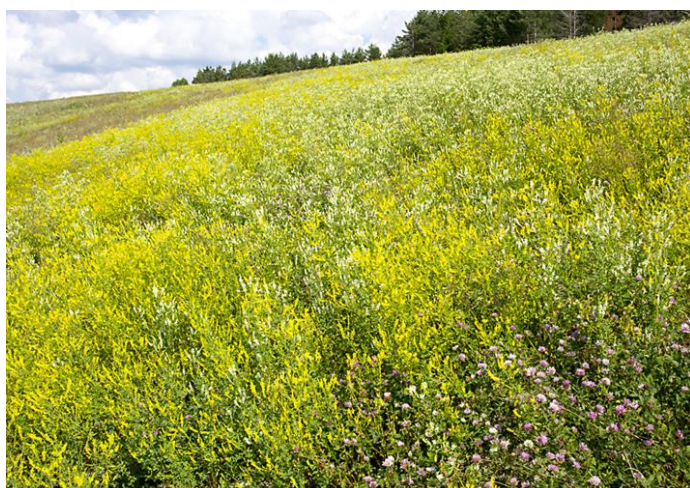
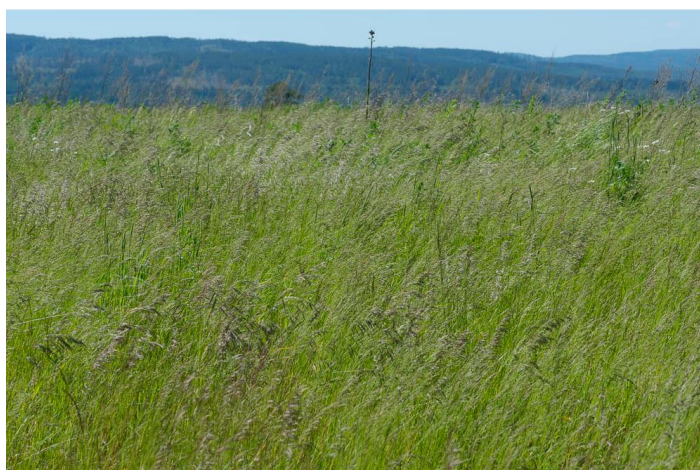
Vedlegg 1

Toppdekket 2013, 2014 og 2015. Første år dominans av kløver, 2014 ny flora dominerer og i 2015 domineres toppdekket av gras.

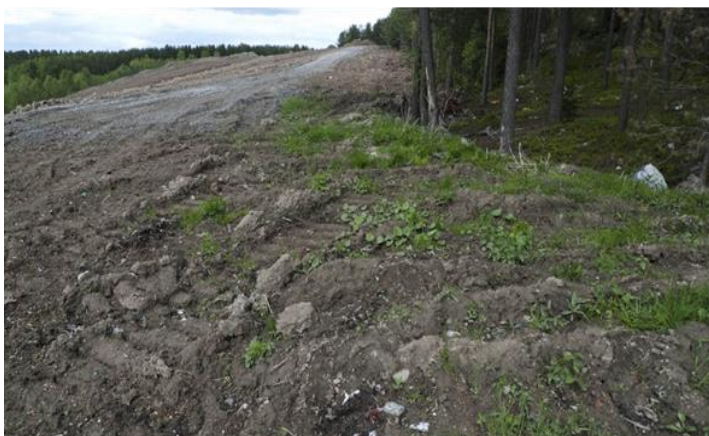
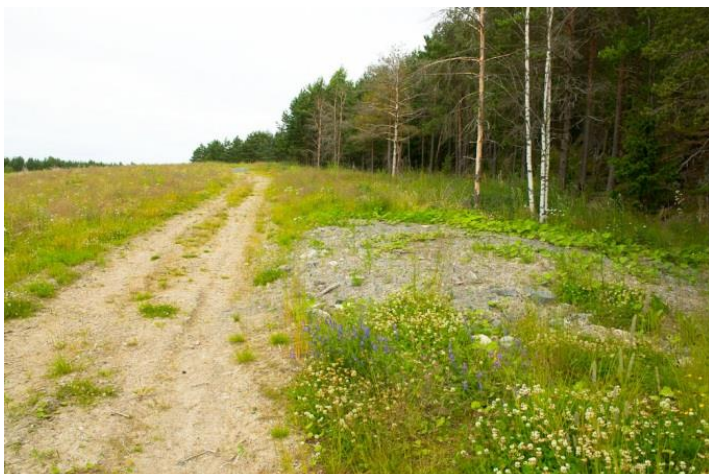
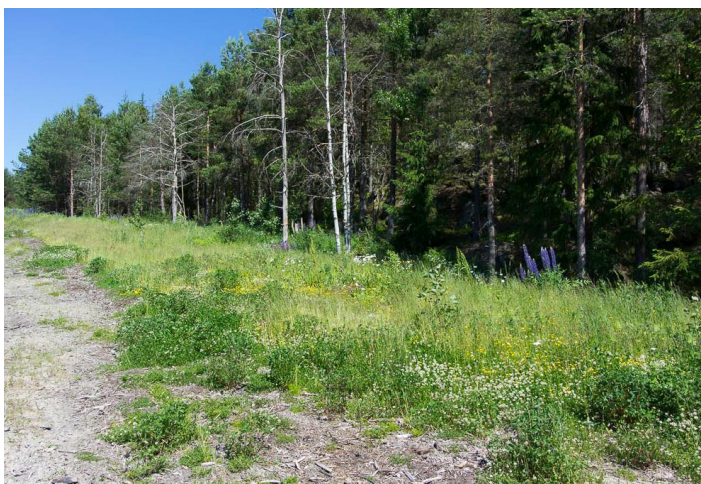
Vedlegg 2

Kantsonen på toppen av deponiet i 2010 sammenlignet med samme området i 2013 og 2015. Området viser økende grad av vegetasjon som etableres på avsluttet deponi.

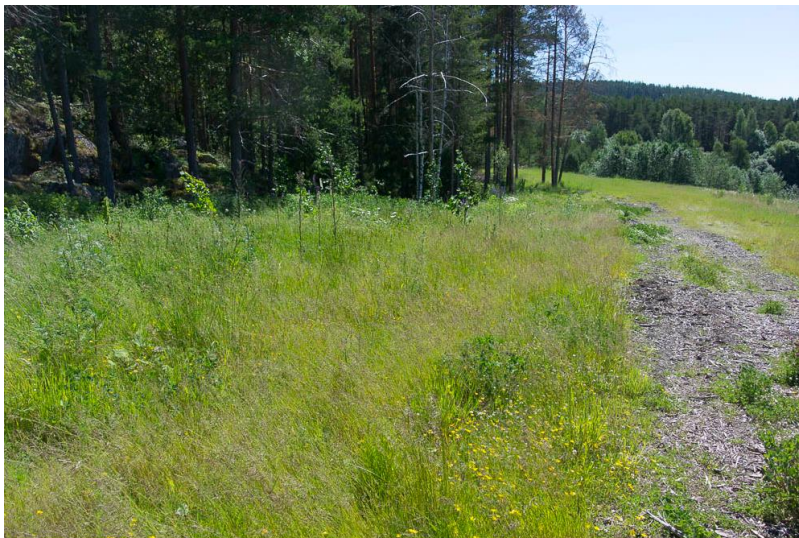
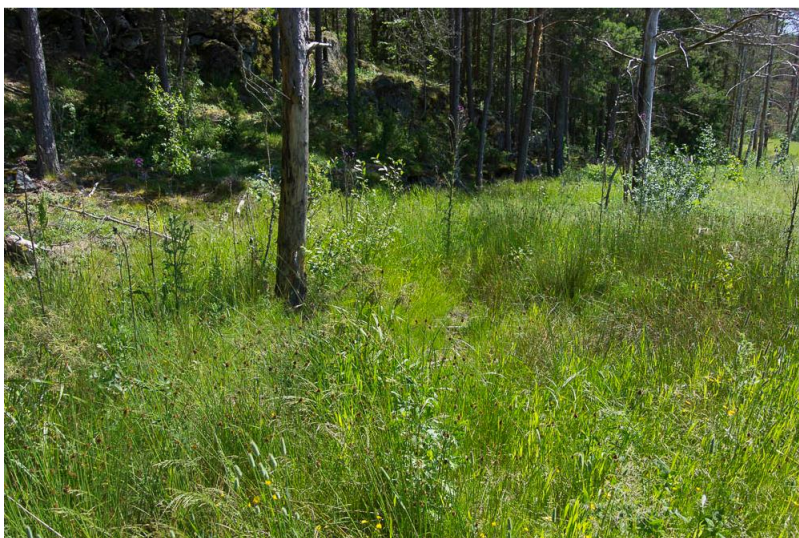
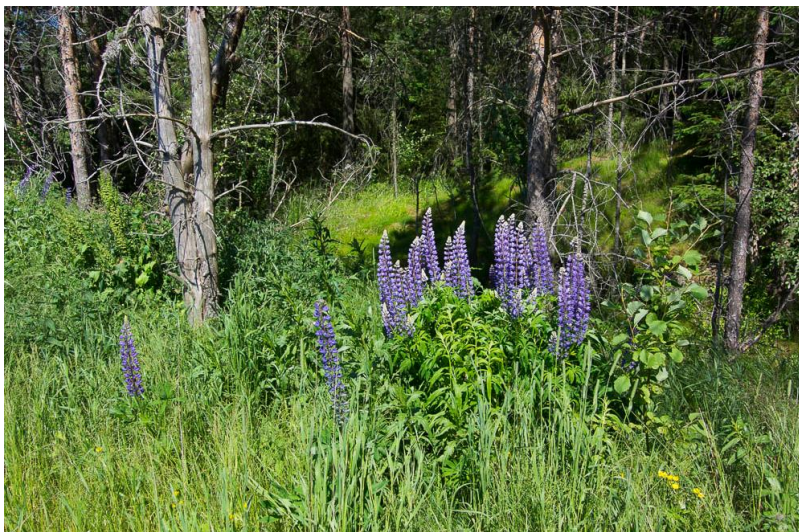
Vedlegg 2 Gode vekstforhold i 2015, kantsonen av nytt deponi i fin harmoni mot skogen

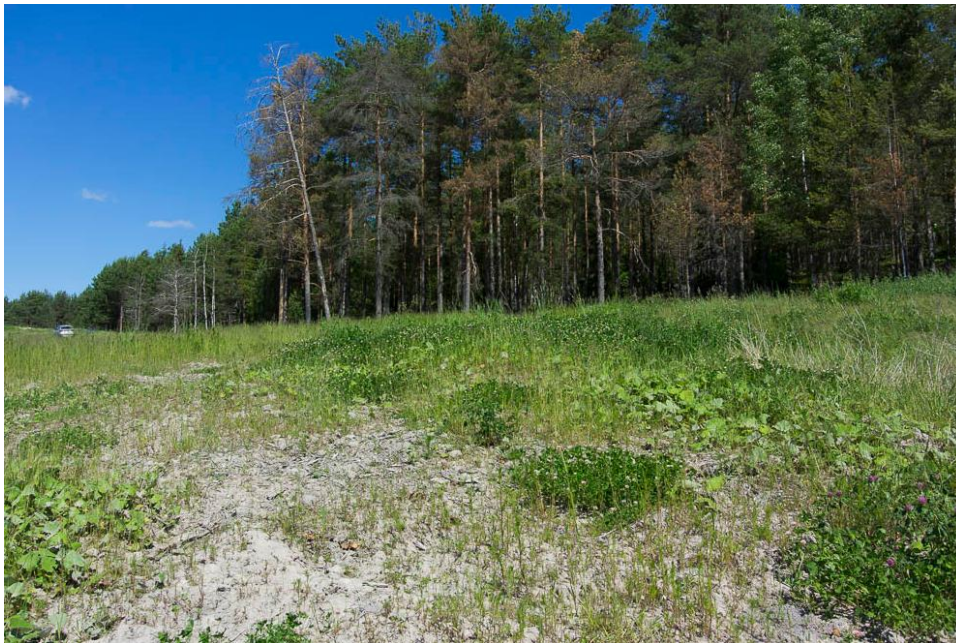
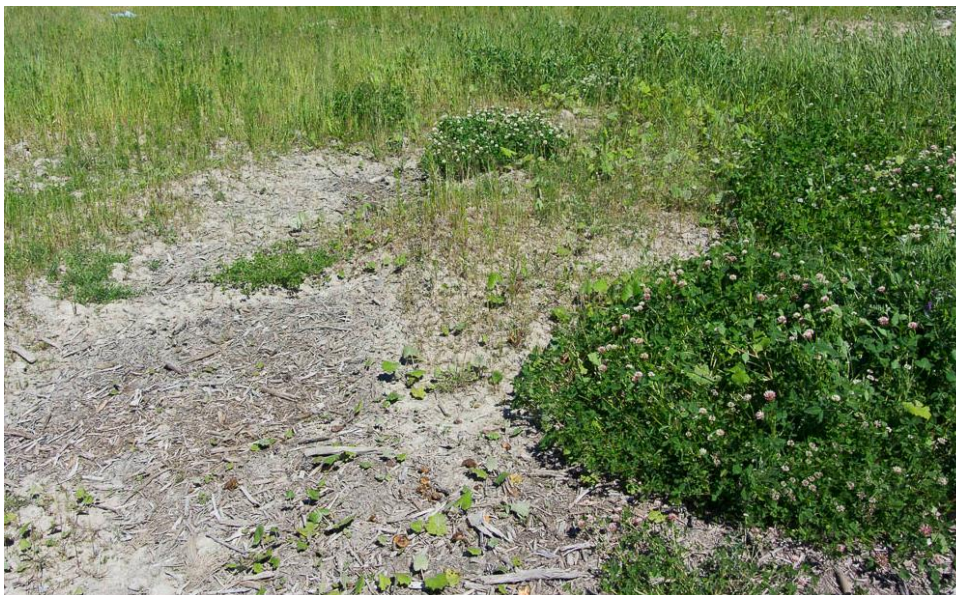
Vedlegg 3

Kantsonen på toppen av deponiet i 2015 etter at ny toppdekket med Hage/park kompost ble lagt over i 2013. Fortsatt noen skrinne områder igjen i 2015
