NIBIO RAPPORT | NIBIO REPORT

VOL.: 2, NR.: 88, 2016

Vurdering av gressmatta på Hornindal idrettspark

Tilstandsrapport mai 2016 og anbefalinger for bedre spillekvalitet

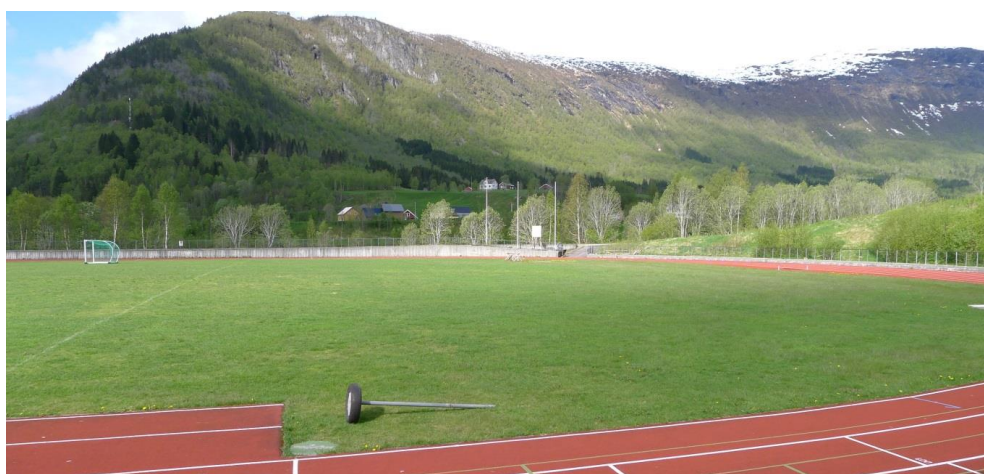
Utenfor fotballbanen, i nordre sving, var gressmatta dominert av engkvein (*Agrostis capillaris*) og mose.

Den delen av gressmatta som var mindre utsatt for slitasje hadde god gressdekning, dominert av engkvein, men med betydelig innslag av mose.

I nordre sving var gressmatta tett, men sterkt preget av mose. Engkvein tåler lite slitasje, men i dette området er det ikke krav til slitestyrke. Gressmatta utenfor selve fotballbanen kan derfor bli formålstjenlig ved alminnelig godt vedlikehold.

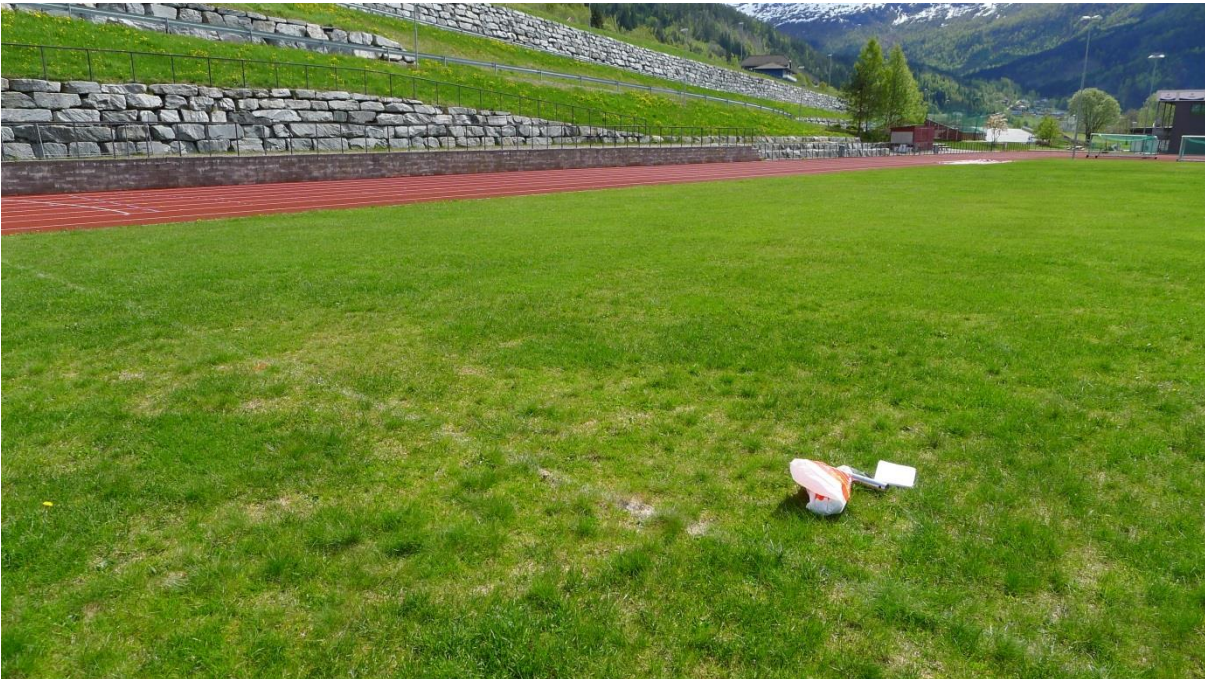
Gressdekket var også gjennomgående bedre langs sidelinjene der slitasjen normalt er mindre.

Langs sidelinjene var deningsgraden bedre og gresset hadde jevnere kvalitet.

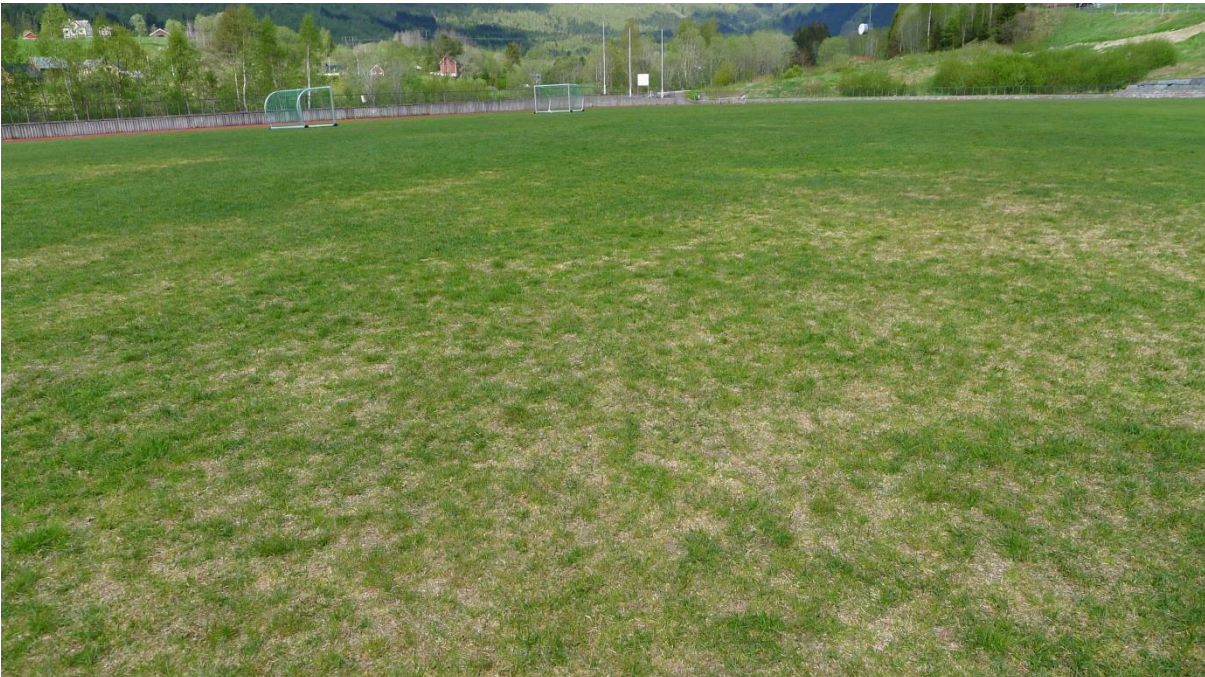
Bilde fra søndre 16-meter –felt, mot nord.

På banen var det et rikt mangfold av gressarter, og artene dominerte flekkvis ulike områder på banen. Det ble ikke gjort forsøk på å botanisere systematisk, fordi det raskt ble konkludert med at eksisterende gressdekke bør fjernes. Arter og sorter ga inntrykk av at det var sådd mange ulike frøblandinger opp gjennom banens historie. Raigras (*Lolium perenne*) av ulik bladbredde, engrapp (*Poa pratensis*), rødsvingel (*Festuca rubra*) og engkvein ble observert sammen med noe tunrapp (*Poa annua*) som dominerte flekkvis, men totalt utgjorde mindre enn 10 % av arealet.

Det er vår vurdering at gressmatta på fotballbanen bør byttes ut og re-etableres.

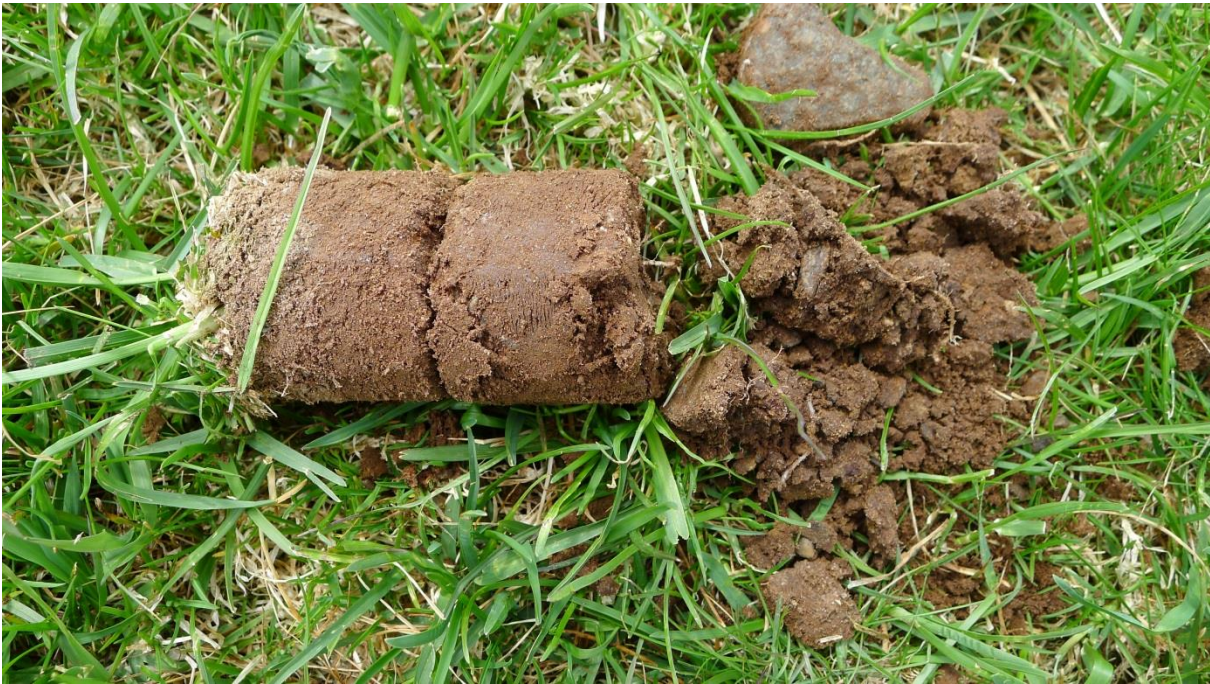
Sanden dannet ikke aggregater. Noen jordsylinderprøver som ble tatt opp, sprakk i horisontale lag ved håndtering Dette er en indikasjon på at jorda var komprimert/pakket.

Jordprofil i punkt B som viser at jorda var pakket (horisontale sprekker), og at jorda noen steder inneholdt stein.

3. Gjenværende vekstmasse dypharves når den er laglig for jordarbeiding for å løsne pakket jord.

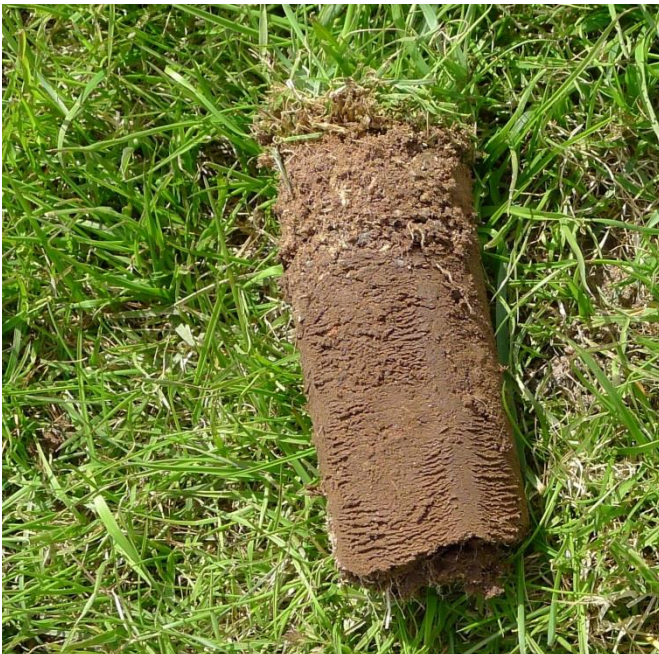
Bildet viser opphoping av organisk materiale i topplaget (fult) og at det ble tilført noe grovsand like etter at banen ble etablert.

Der det var god vekst i graset var det synlig noe grasfilt i de øverste 2.5 cm av profilen. Det var også tilført noe grov sand for noen år siden.

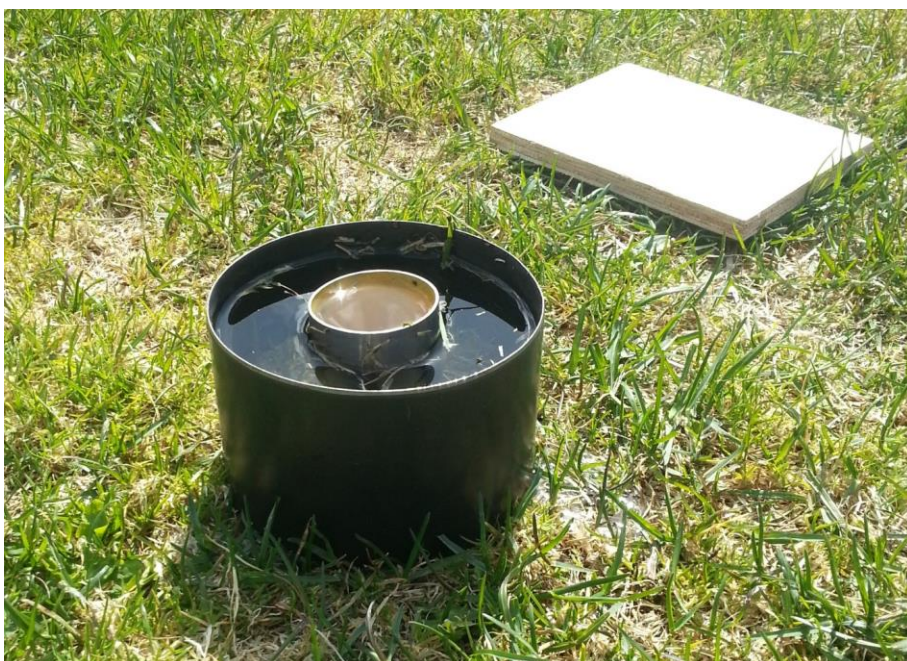
Infiltrasjonen ble målt med et dobbeltringinfiltrrometer (se bilde) to steder på den delen av banen som var utsatt for mye spill og pakking (det presumtvt mest komprimerte området). Infiltrasjonen var 140 og 160 mm/time.

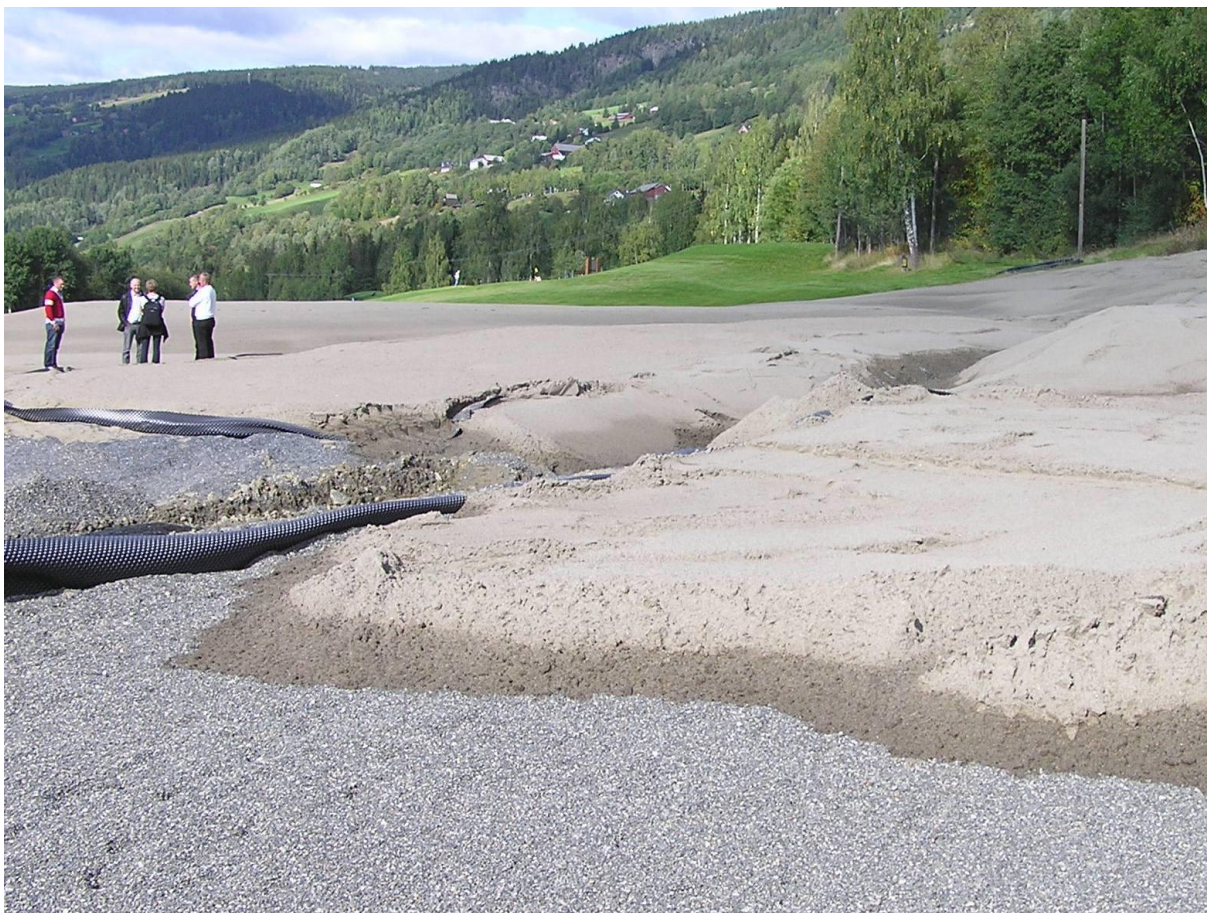
Den vekstmassen som ble benyttet ved anlegget av banen var dominert av fin sand og silt. Dette gjør at jorda blir vannmettet på de områdene der det jordlaget er tynt. Se bilde som illustrerer hengende vannspeil i en «riktig» vekstmasse. De vannmettede porene skal ideelt sett utgjøre 10-15 cm av en profil på 30 cm.

Bilde viser prinsippet for konstruksjon av hengende vannspeil ved hjelp av dreneringsgrus. (Fra konstruksjon av putting-green ved Hafjell hotell)

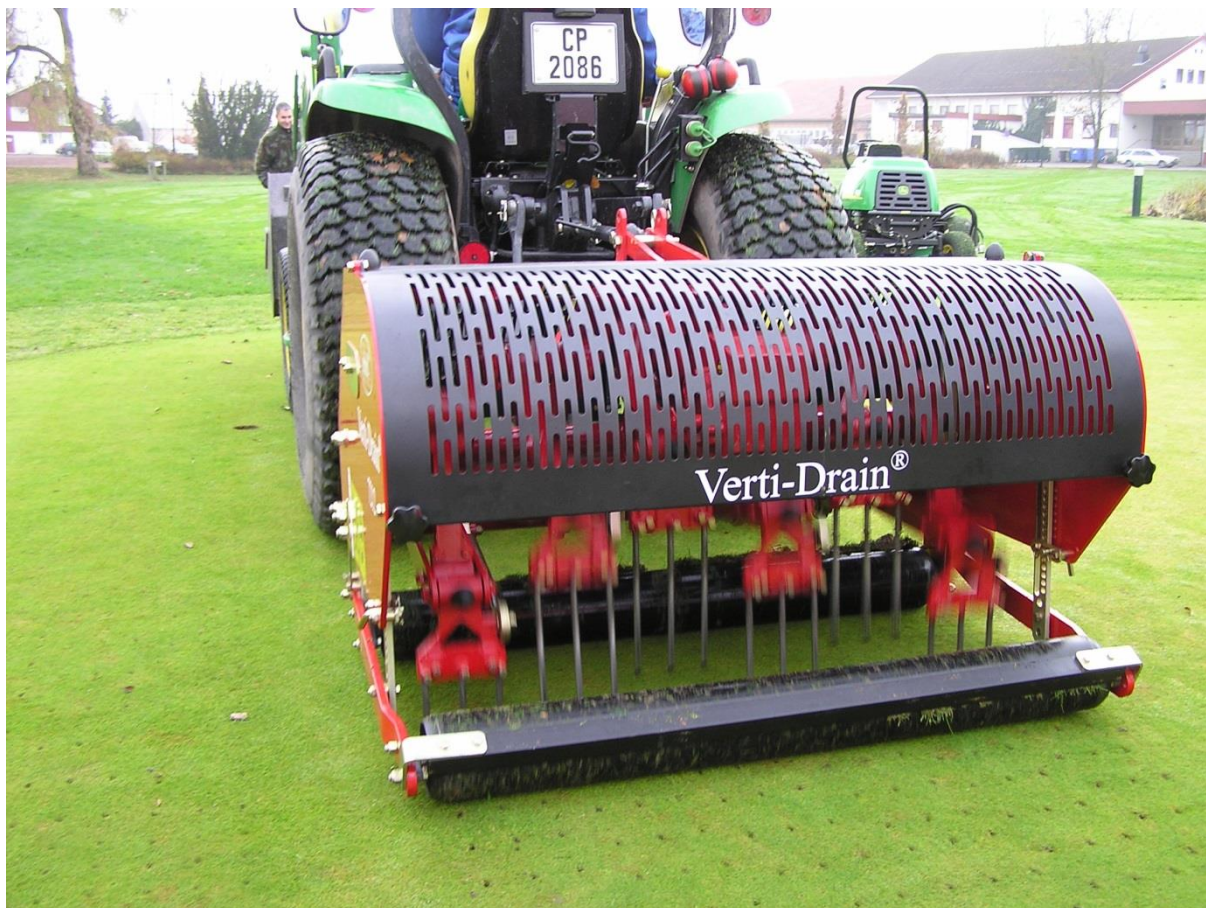
Den sentrale spilleflaten var skadelig pakket, og dette kan rettes opp ved gjentatt lufting med utstyr som stikker luftepinner ned og brekker jorda bakover (Verti-Drain, se bilde).

Lufting må kombineres med innsåing av flerårig raigras og dressing med sand. Om slik behandling gjentas tre ganger i året i et par år, vil banen gressmatta bli tett, men dominert av en gressart som ikke tåler tøff vinter. Raigras er svakt mot frost (tåler ikke under 15°C) og isdekke. Det er derfor sannsynlig at banen vil få betydelige vinterskader og behov for re-etablering med noen års mellomrom. Derfor er denne løsningen ikke anbefalt.

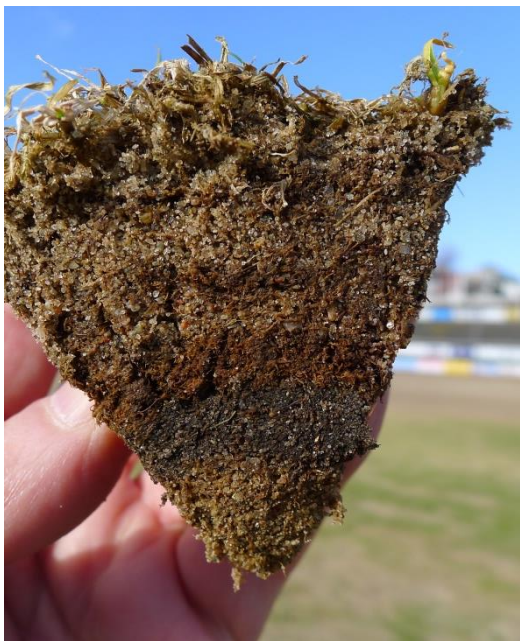
Bilde som viser ferdigplen i en 7 år gammel fotballbane. Brunt og sort lag er filt og jord som fulgte med ferdigplenen.

Gress kan etableres ved å så frø eller ved å legge ferdigplen. Ved bruk av ferdigplen kan etableringstiden forkortes med over en måned. Det er grunnen til at mange fotballanlegg velger en slik løsning. Kvaliteten blir alltid best når banen etableres fra gressfrø. Årsaken er at ferdigplen bringer med seg en annen jordart og organisk materiale som vil skape horisontale sjikt i gressmatta. Dette kan gi store problemer dersom det ikke gjøres et omfattende vedlikehold i form av hyppig lufting og dressing med sand.

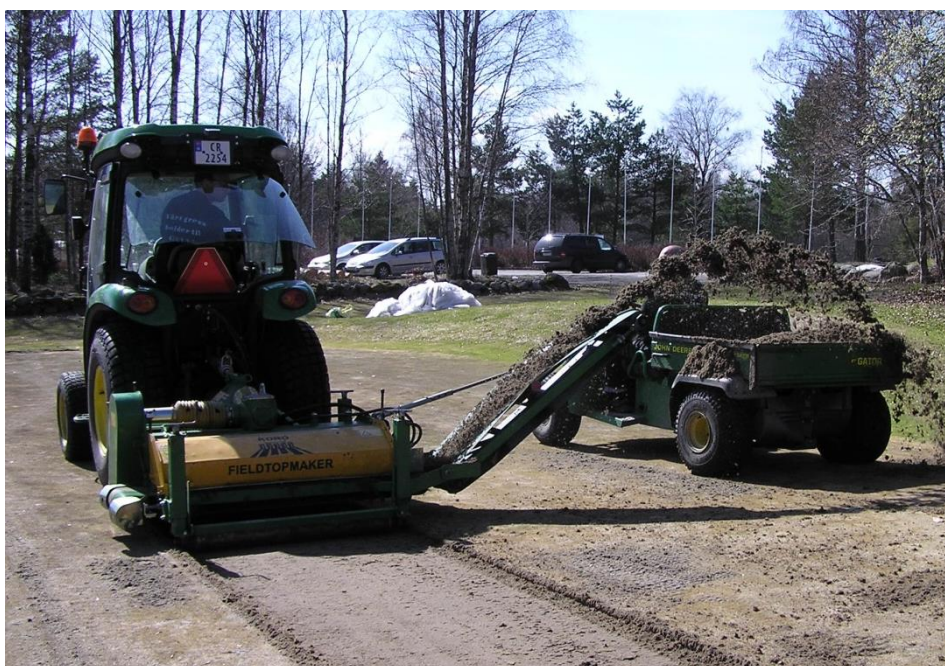
«Koro topfield maker» er en maskin som kan skjære av gressmatta og kaste massen opp i en tilhenger. Dette er en liten maskin. Den finnes også i en større versjon beregnet på fotballbaner.

Fjerning av gressmatta kan gjøres med plenskjærer, gravemaskin eller med spesialutstyr for fjerning av gressmatta (se bilde). Vi anbefaler det siste fordi det etterlater en jevn overflate og fjerner ugrasfrø.

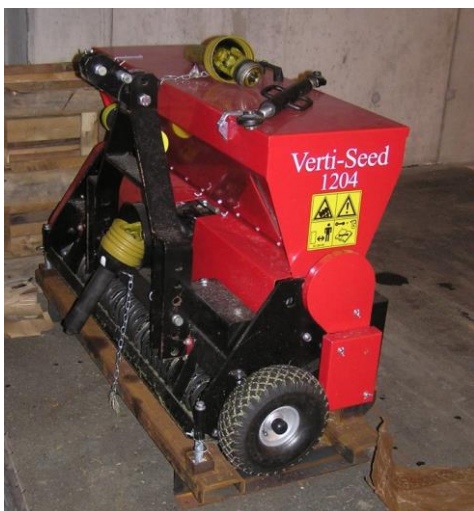
Skålsåmaskin spesielt laget for ettersåing i gressbaner. Fint å ha, men vanskelig å forsvare rent økonomisk. Kan leies inn ved behov.

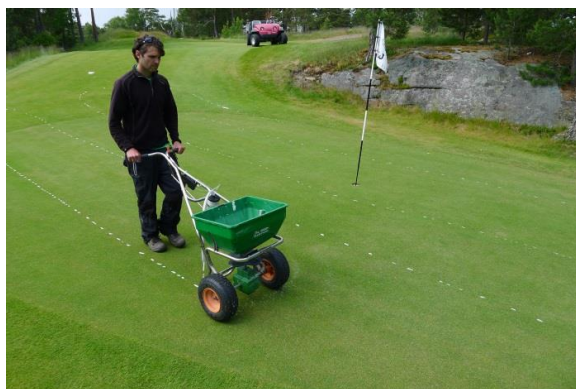
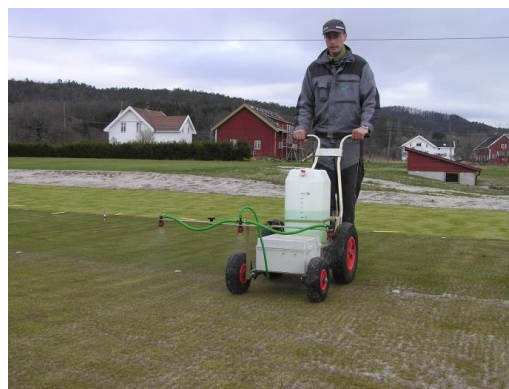
Mange glemmer at enkelt utstyr kan være lønnsomt. Det er vanlig at greenkeepere på golfbaner gjødsler greener ukentlig med en enkel sentrifugalspreder eller tilsvarende sprøyte.
