Miljøovervåkingsprogram ved Torp Sandefjord lufthavn

Resultater for kalenderåret 2016

NIBIO RAPPORT | VOL. 3 | NR. 42 | 2017

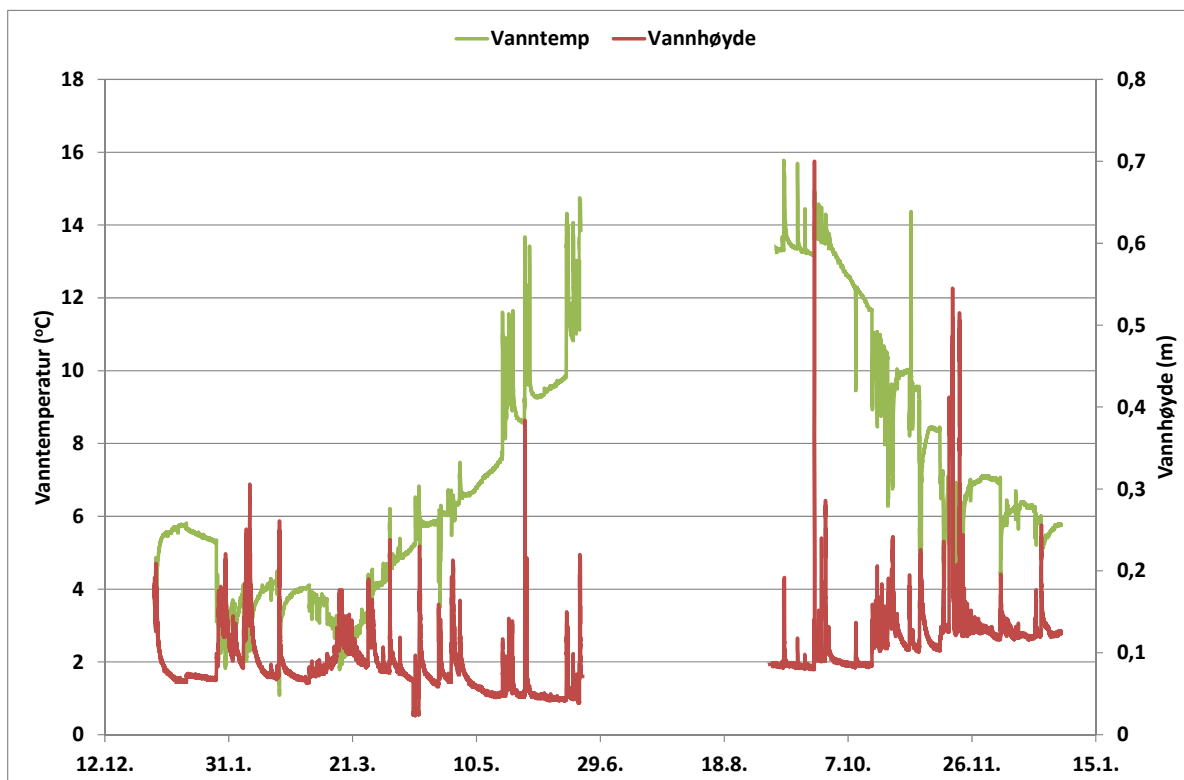
Figur 8. Sammenheng mellom vanntemperatur og vannhøyde for stasjon G2 i 2016.

Figur 8 viser vanntemperatur og vannhøyde på stasjon G2 gjennom 2016. På vinteren senkes temperaturen i overvannet ved avrenningsepisoder, mens det motsatte skjer om sommeren.

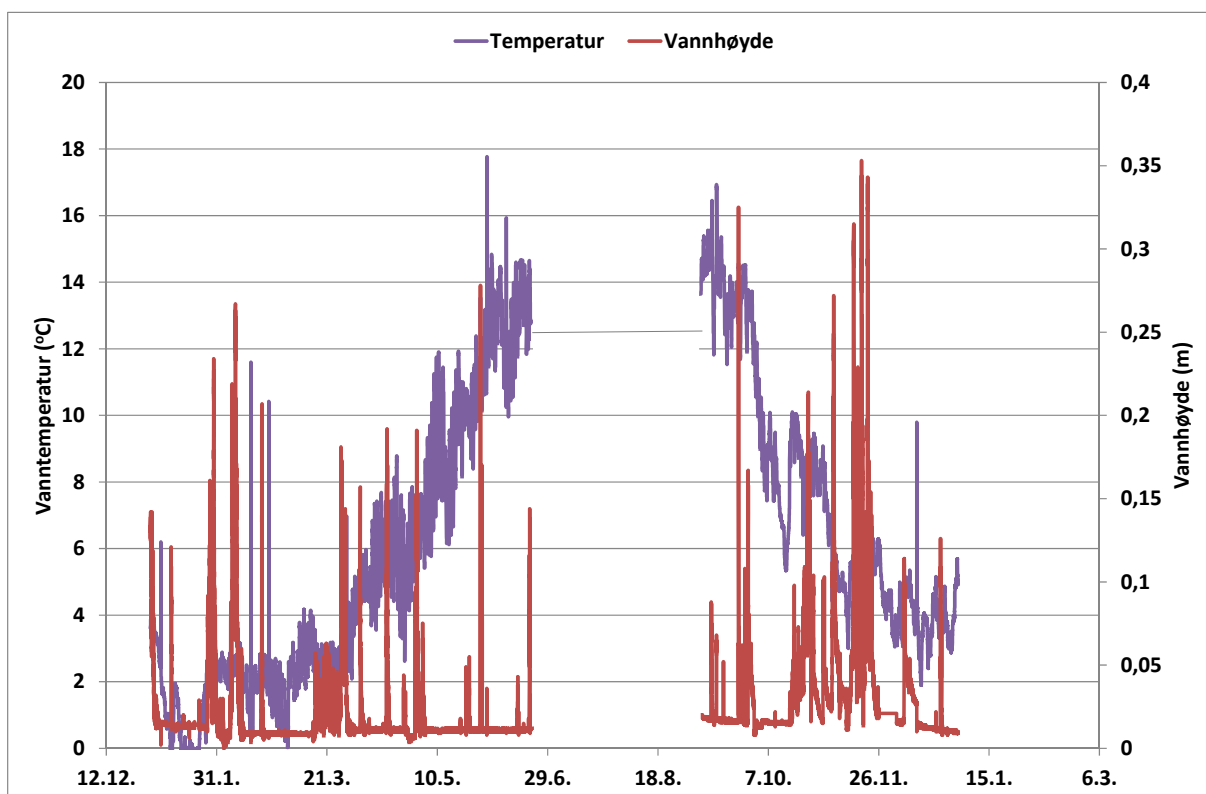
Figur 12. Vanntemperatur og vannhøyde på stasjon R gjennom 2016.

Figur 12 viser vanntemperatur og vannhøyde på stasjon R gjennom 2016.

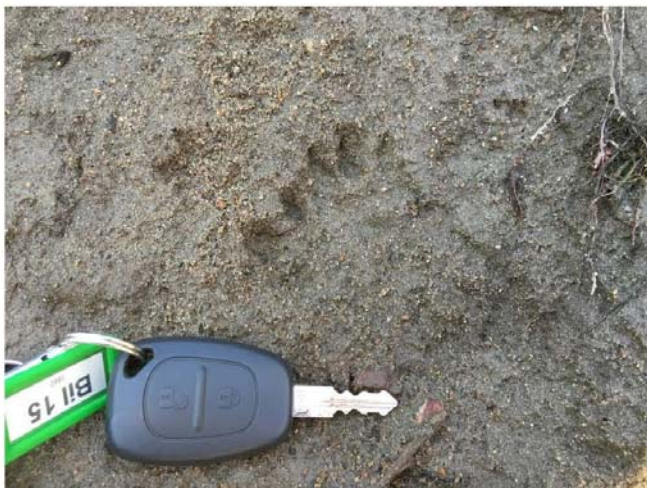
Minkspor i muddret langs bekken
