Jordundersøkelser langs ny E 18 trasé i Ås og Ski, Retvet-Nygårdskrysset

NIBIO RAPPORT | VOL. 2 | NR. 125 | 2016

Jordundersøkelser langs ny E 18 trasé i Ås og Ski, Retvet - Nygårdskrysset

Statens vegvesen

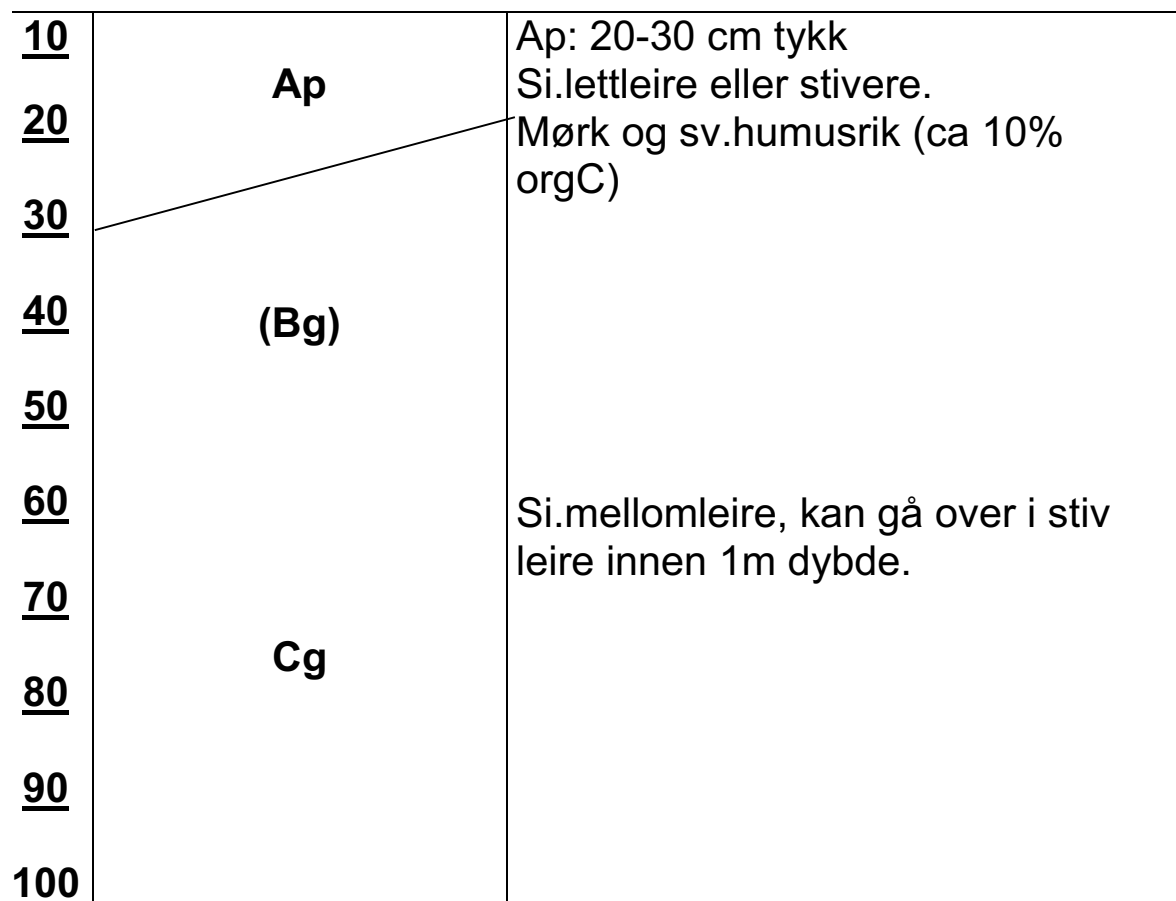
Figur 2.5: Sjiktinndeling i jordtypen Dalene (GDa).

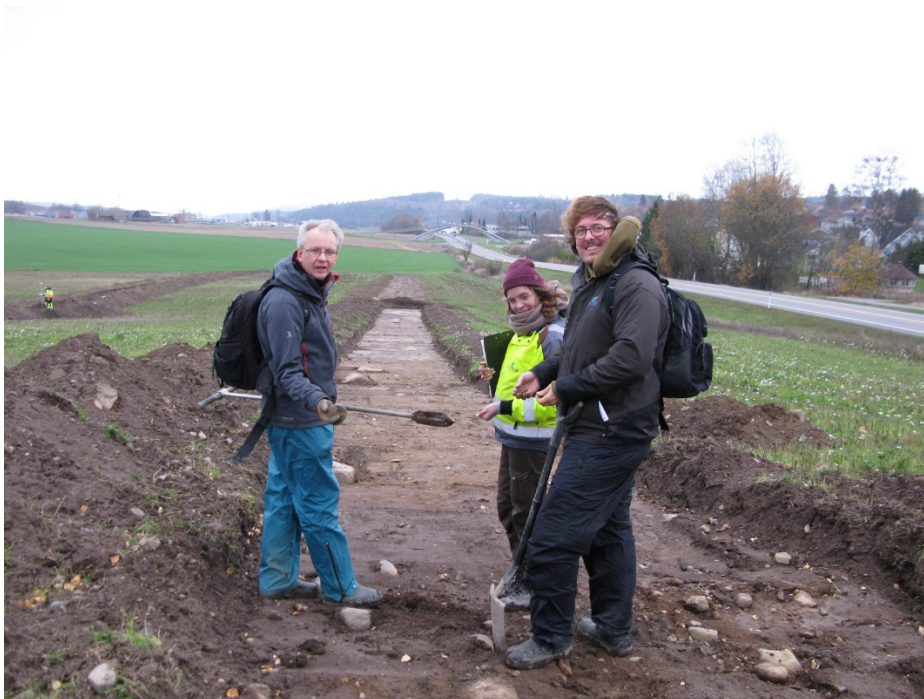
Figur 3.3: Varierende jordsmonn nordover fra morenerygg på Ris (foto: Sigrun H. Kværnø).

Moreneryggen ble etter hvert vannskille etter landhevning. Området nord for ryggen drenerer mot Gjersjøen (Figur 3.3), mens området sør for ryggen hører til Årungens nedslagsfelt. Det er sannsynlig at strandavsetningene, som dels er sortert sand over leire og dels siltige sedimenter over leire, har sammenheng med tidevannsprosesser over moreneryggen under landhevningen.

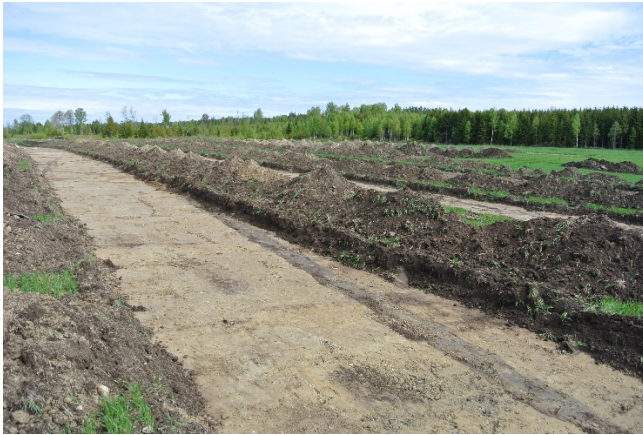
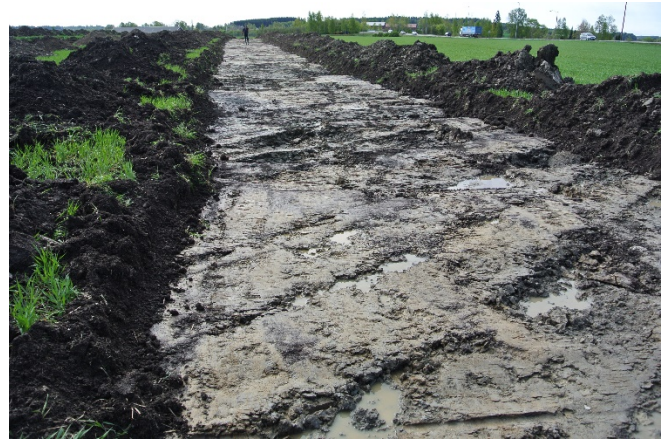
Figur 3.5: Leirjordsmonn med brunt eller grått sjikt under ploглаget på jordet sør for nytt Holstadkryss. Legg merke til spor etter drencsystemer som vises i begge bilder (Foto: Heidi Anette Grønsten).

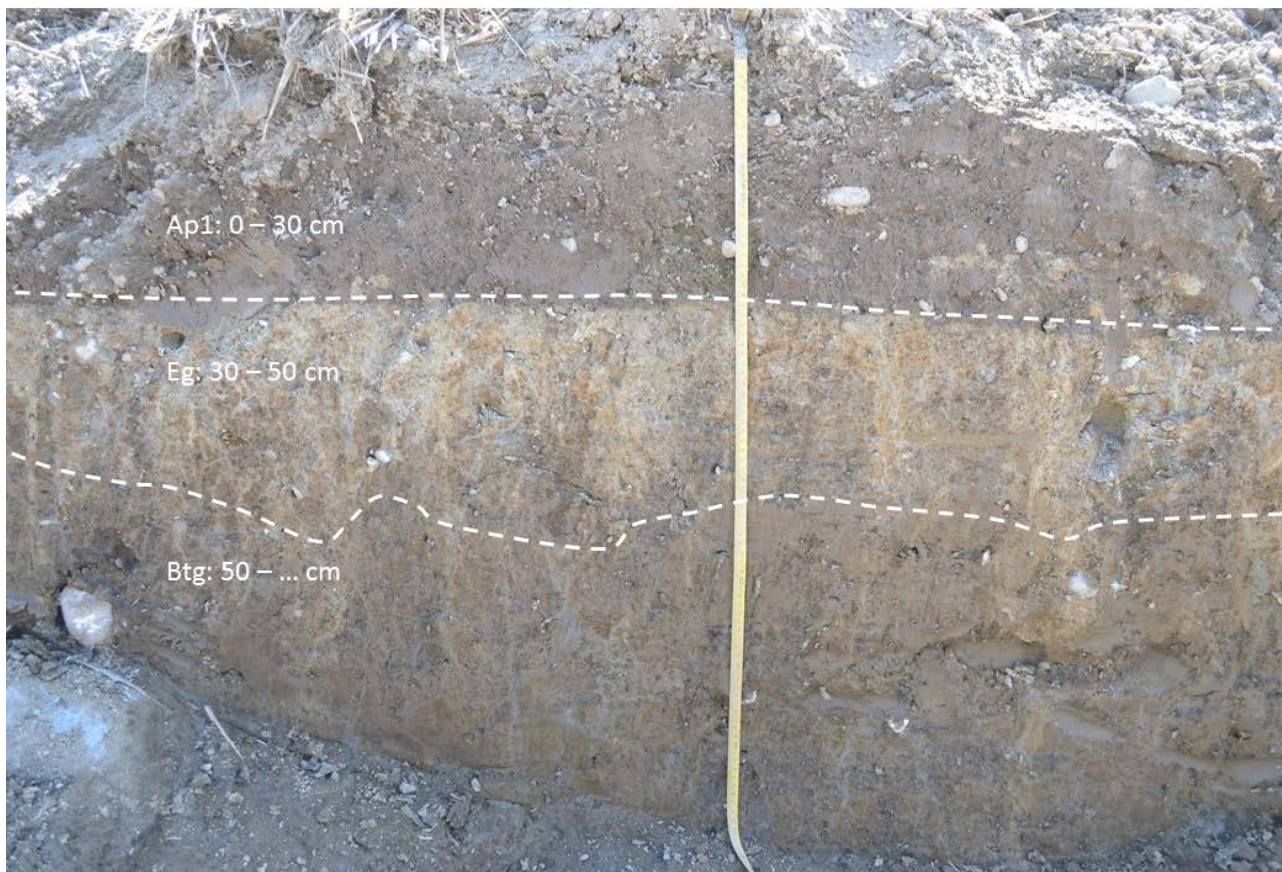
Figur 3.6: Jordprofil på Holstad nedre. Stor blokk i Btg-sjiktet nederst til venstre (Foto: Trond Knapp Haraldsen).

Det spesielle med jordsmonnet på Holstad nedre var innholdet av rundet blokk på overflaten og nedover i jordsmonnet. Dette er trolig primæravsatt blokk, dropstein. Jorda var stein- og blokkholdig på overflaten, noe som er forenlig med ishavleire og avsetning nær en isfront. Ved flytting av denne jorda bør blokk og stein skilles ut fra finjorda i A- og B- sjiktene. Jordsmonnet på dyrka areal og dyrkbare areal tilhørende Holstad nedre vil være naturlig å benytte til opparbeidelse av nye jordbruksareal på deponier i Holstadskogen.

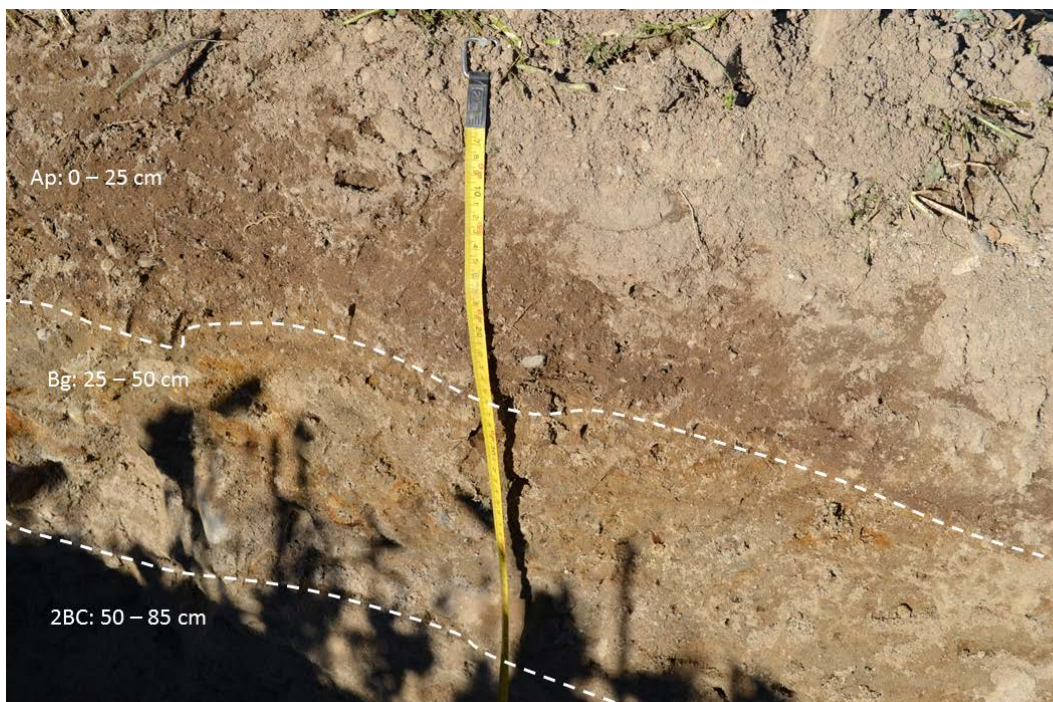
Figur 3.10: Jordprofil NS1 på Nordre Skuterud (Foto: Trond Knapp Haraldsen).

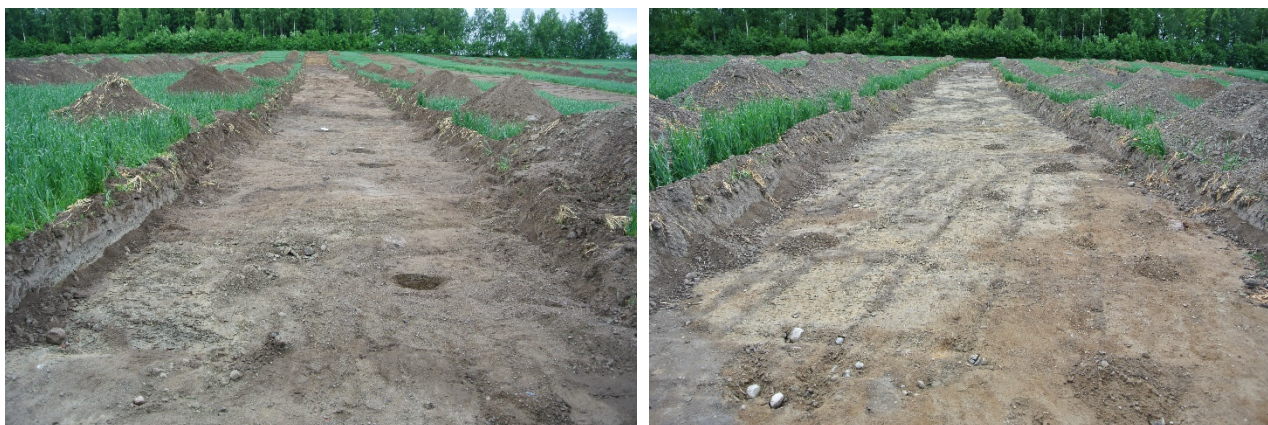
Figur 3.15: Variert jordsmonn i strandavsetninger over siltig leire på store Gryteland. Spor av jordarbeidingsredskap i undergrunnsjorda (til h.) tyder på forsøk på grubbing (Foto: Heidi Anette Grønsten).

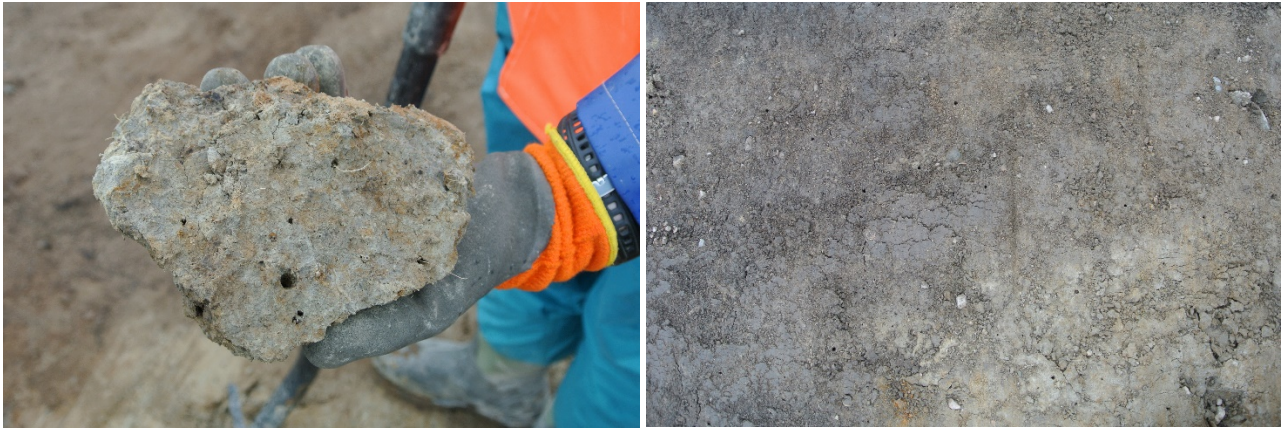
Figur 3.16: Meitemarkganger med røtter i siltig leire under topplag av siltig sand på Gryteland store (Foto: Heidi Anette Grønsten)

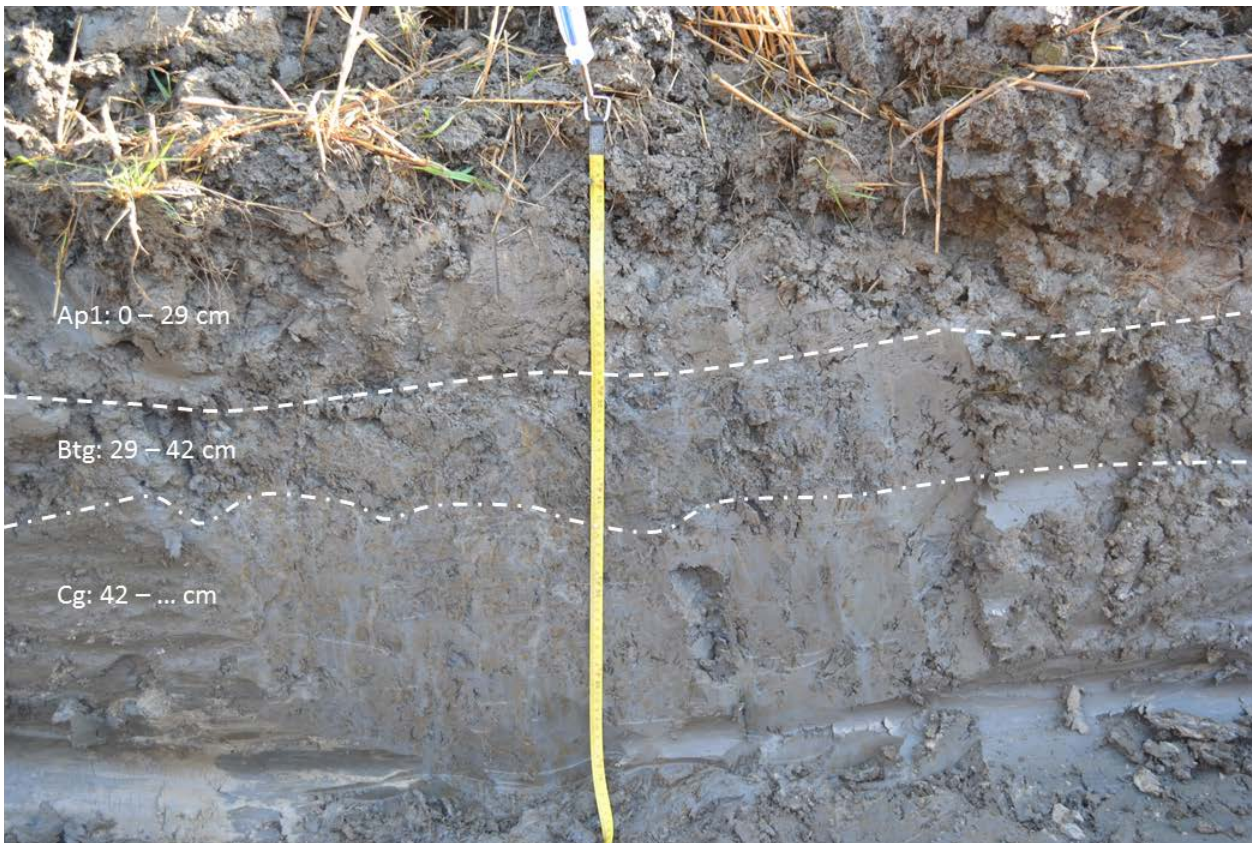
Figur 3.29: Jordprofil K1 på Retvet (Foto: Trond Knapp Haraldsen).
