# Seterregistrering

**«Setring er en viktig del av den norske kulturarven, og seterlandskapet har mange unike miljøkvaliteter.» Dette slås fast i Landbruks- og matdepartementets miljøstrategi for 2008-2015. Skog og landskap er i gang med et registreringsprosjekt der vi undersøker hvordan det står til med støls- og setermiljøene i dag. Er miljøkvalitetene så mange og unike som vi liker å tro?**

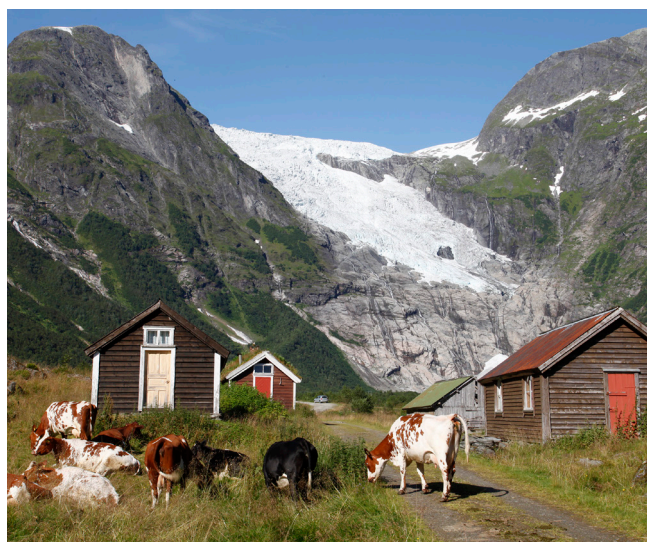
Seterbruket har vært svært omfattende i Norge, og har skapt et landskap med store biologiske og kulturelle verdier. Hvordan framstår seterlandet i dag, blir verdiene tatt vare på? Motiv fra en nedlagt støl nær Bøyabreen i Balestrand, Sogn og Fjordane i 2012.

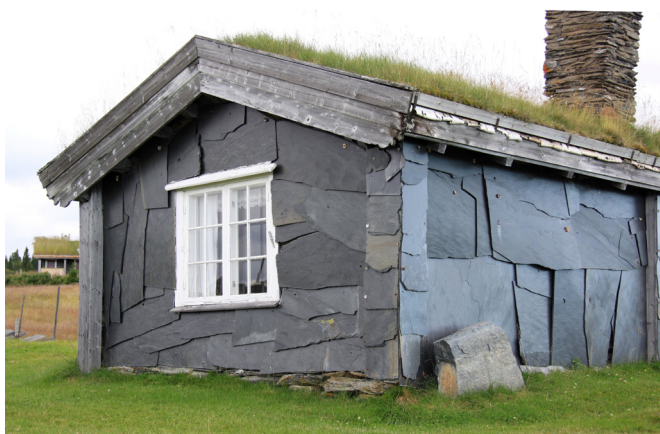
Ulike driftsmåter og varierende terreng- og værforhold har ført til et mangfold av bygningstradisjoner på setrene våre. Antall hus, størrelse, utforming og materialbruk varierer. Mange steder har vindforhold og skredfare bestemt plasseringen av husene. I alle landsdeler har imidlertid nøkternhet og gjenbruk vært et gjennomgangstema. Seterstua på bildet med skiferkleddes laftevegger hører til i Nord-Gudbrandsdalen.

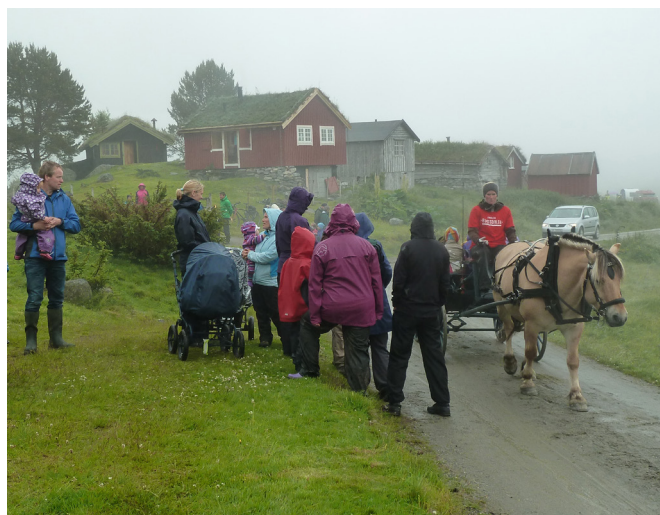
Omfattende turistanlegg kan vanskeliggjøre aktiv seterdrift og de kan bidra til å endre landskapet betraktelig. Der hvor turismen ikke «kveiler» det gamle seterlandskapet, kan turfolk utgjøre en ressurs og bidra til bevaring og levende miljøer bl.a. ved at de holder gamle stier åpne og kulturhistorien varm - eller i det minste på en lunk.

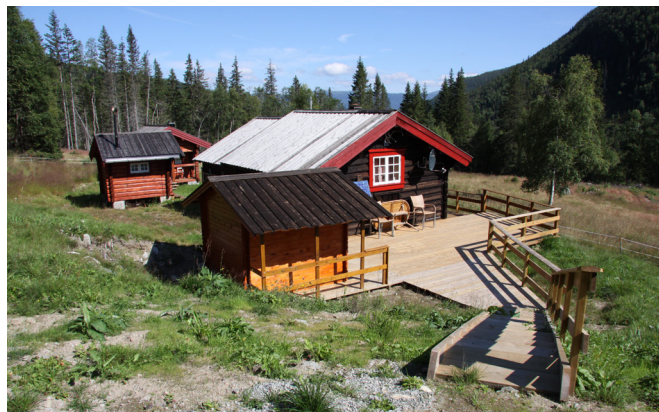
Plattinger, grillhytter og verandaer er praktiske og fine å ha på hytta, men de har ingen tradisjon på setrene.

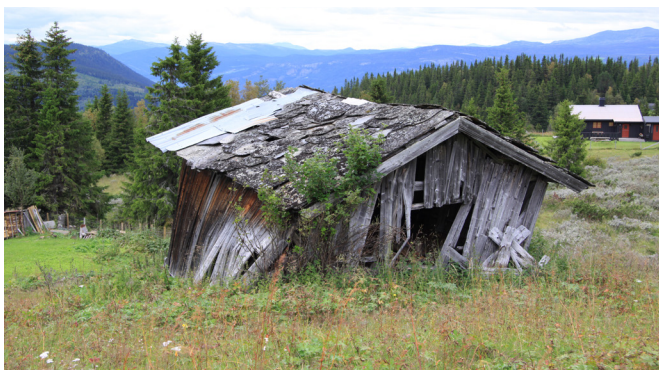
Forfall og gjengroing forekommer i setertrakter over hele landet. Når dyrehold og slått opphører, er det i første omgang løer, deretter fjøs som forfaller eller fjernes. Seterstua holdes ofte vedlike som husvære til jakt- og fritidsbruk.

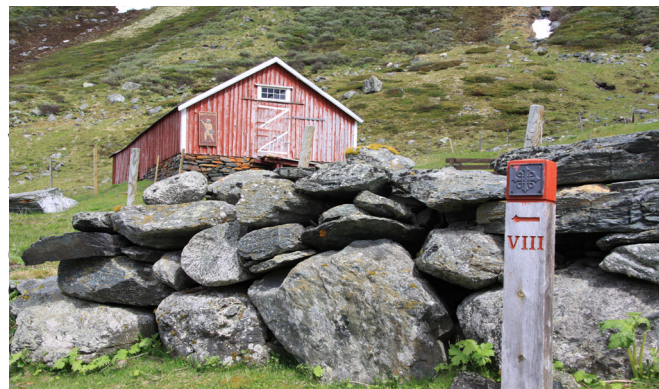
Et godt eksempel på gjenbruk av uthus: Ved pilgrimsleden i Oppdal har man innredet en enkel overnattingsplass for vandrere, refugium, i et gammelt seterfjøs.
