Wood Be Better

Fargeendring i umalte trefasader - erfaringer og eksempler

NIBIO RAPPORT | VOL. 3 | NR. 98 | 2017

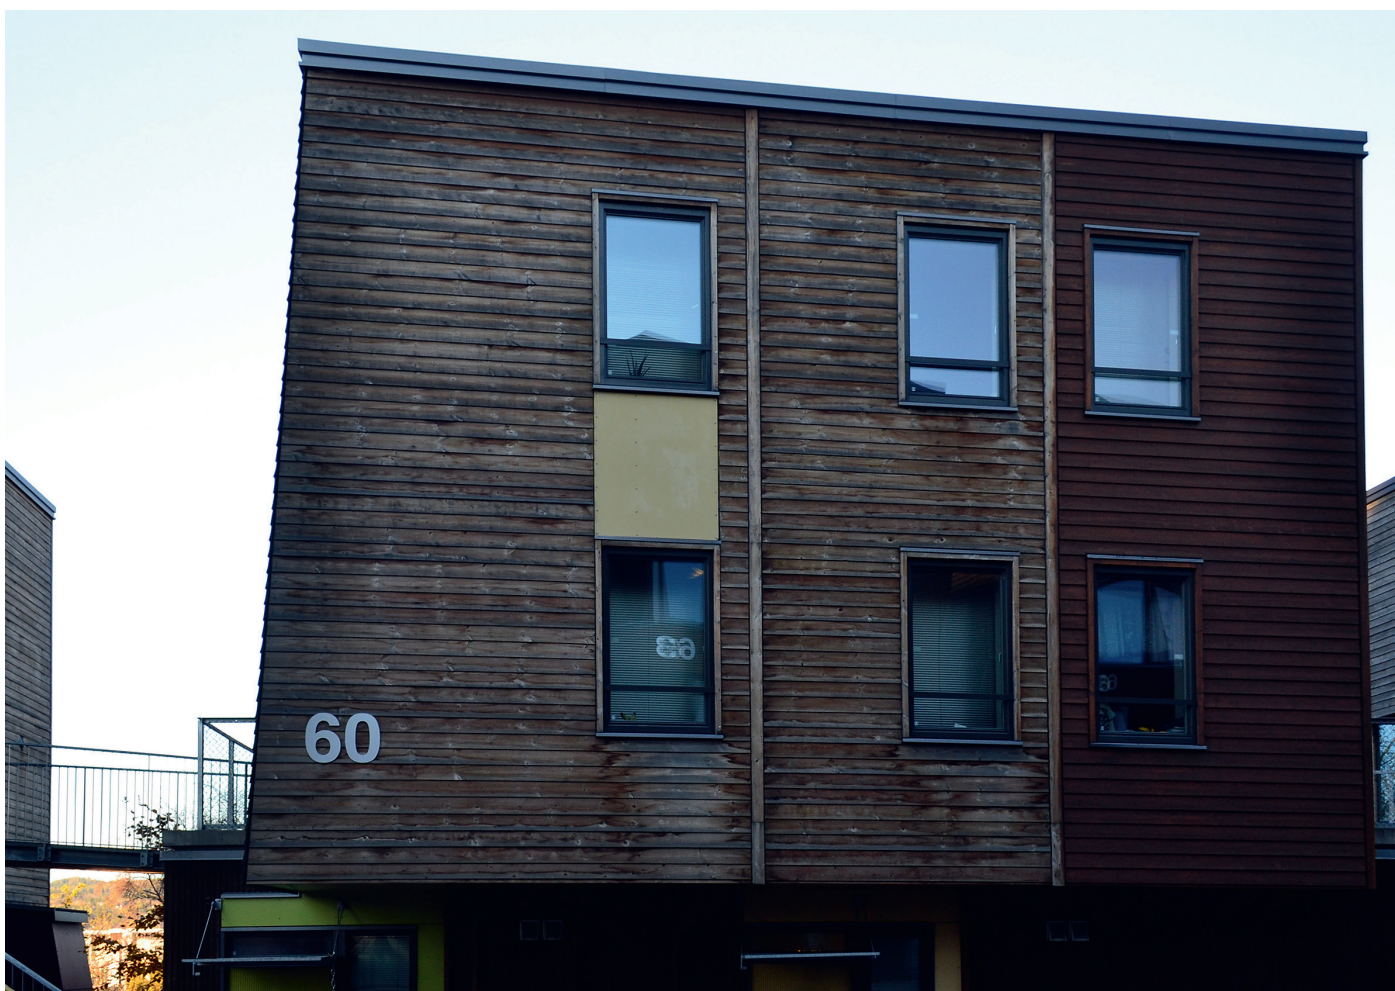
Berg studentby, Trondheim. Kledning i royalbehandlet furu, ferdigstilt 2011.

Studentboligene på Berg er kledd i royalbehandlet furu. Panelet i de øverste etasjene er montert liggende, som vestlandskledning, der overliggende bord skjerner underliggende bord mot regn og sol. Dette skaper slagskygger og gir et karakteristisk fargemønster i fasaden. Studentboligene sto ferdige i 2010. Seks

år senere hadde fasaden gjennomgått en naturlig fargeendring. Fasaden fremsto uten råtesopp-skader og opprettholdt sin tekniske funksjon. Likevel ble bygningene malt i 2016. Dette viser at det er et informasjonsbehov knyttet til hvordan umalte trefasader endrer farge.

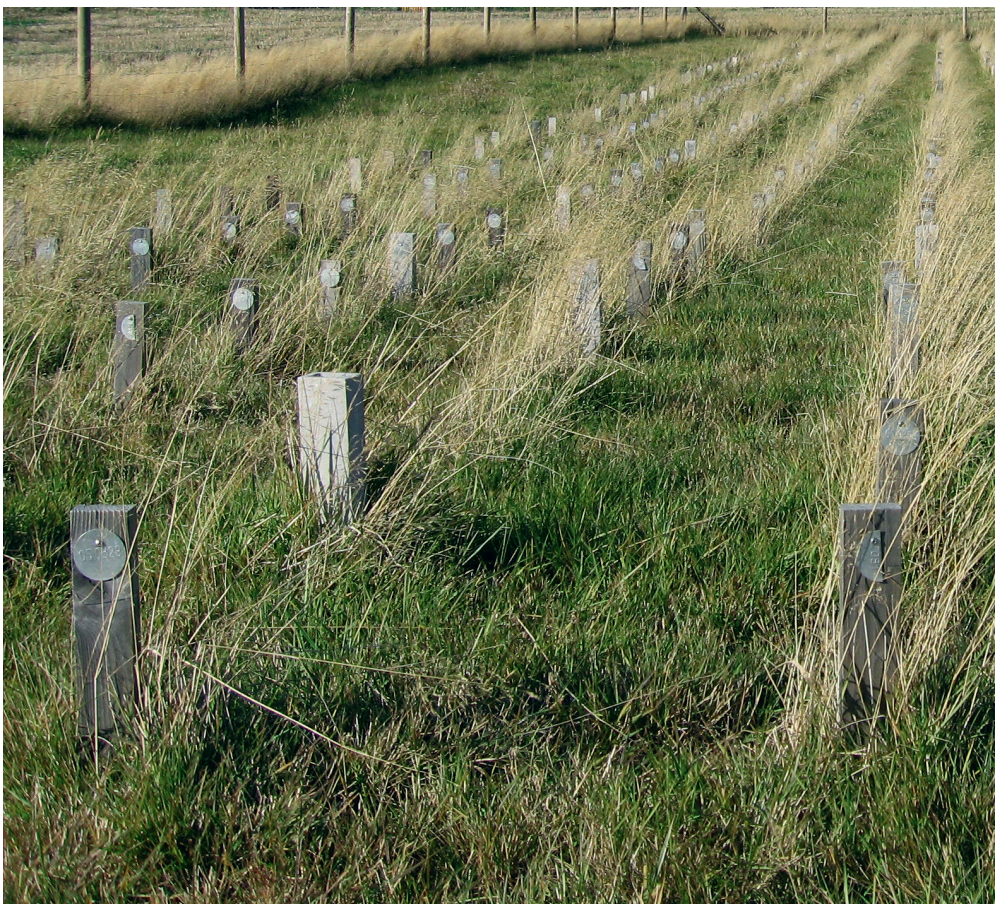
Felttest (EN 252) for holdbarhet av ulike treslag og behandlinger, Ås. Bilde: NIBIO/Gry Alfredsen

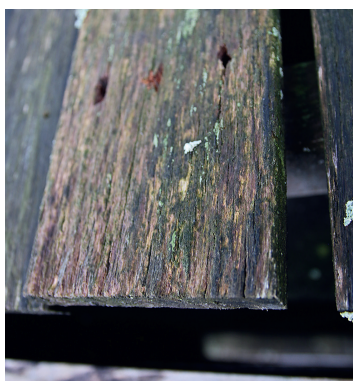
Råte i dekke av ubehandlet osp.

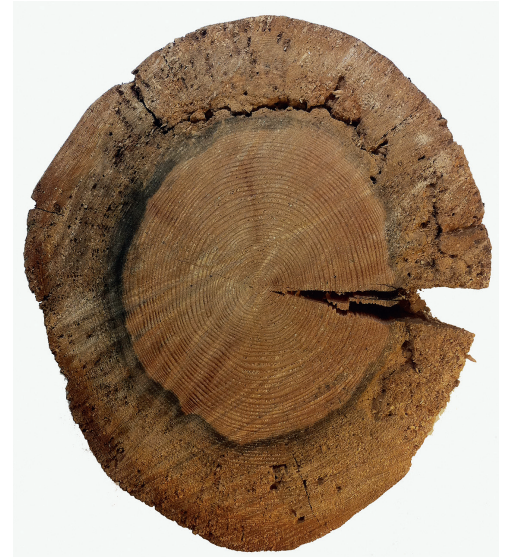
Furustokk. Ulik holdbarhet på yte- og kjerneved.

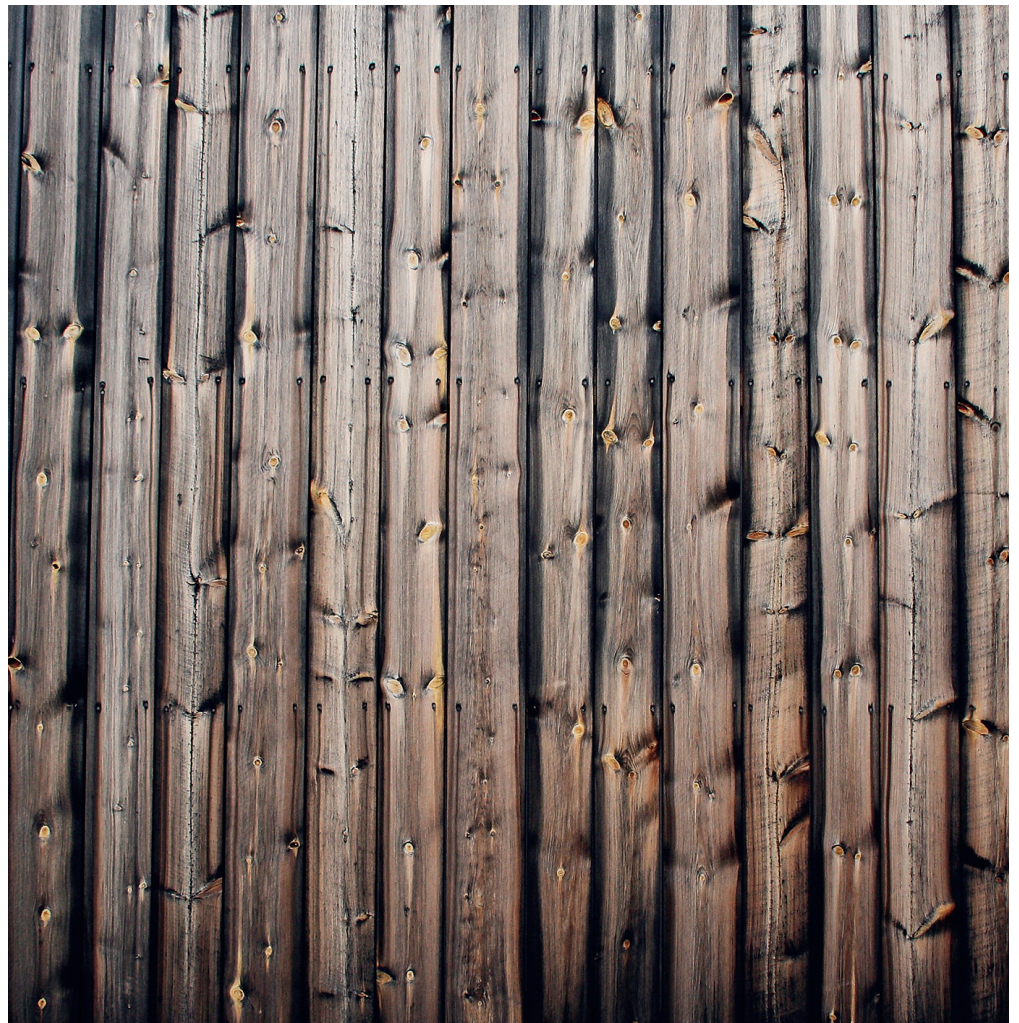
Kledning i stående furupanel. Kledningsbordene består hovedsakelig av kjerneved, men har noe yteved i kanten av bordene.

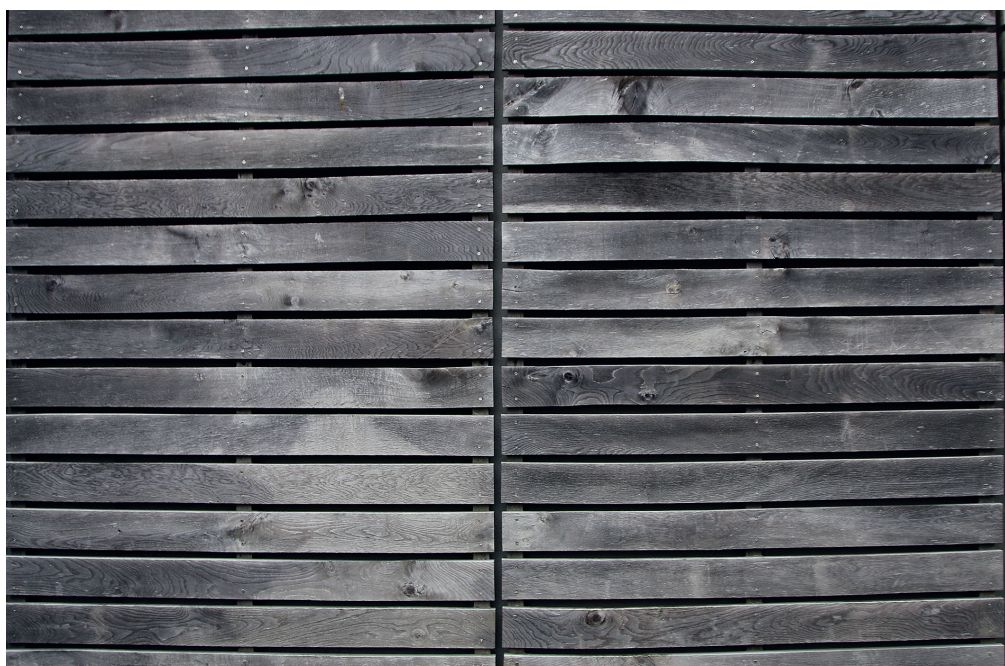
Liggende, åpen kledning i osp med mye vridning i bordene.

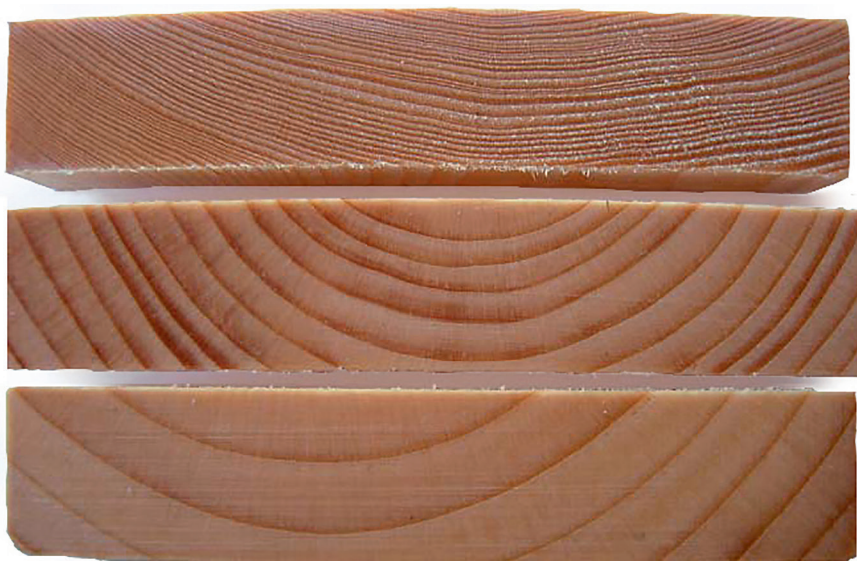
Granprøver med ulike årringbredde. Bilde: Per Otto Flæte

Årringbredden kan påvirke holdbarheten til trevirke av bartrær. Forsøk med gran viste at trevirke med årringbredde mindre enn én millime-

ter hadde mindre fuktopptak enn materiale med større årringbredde.

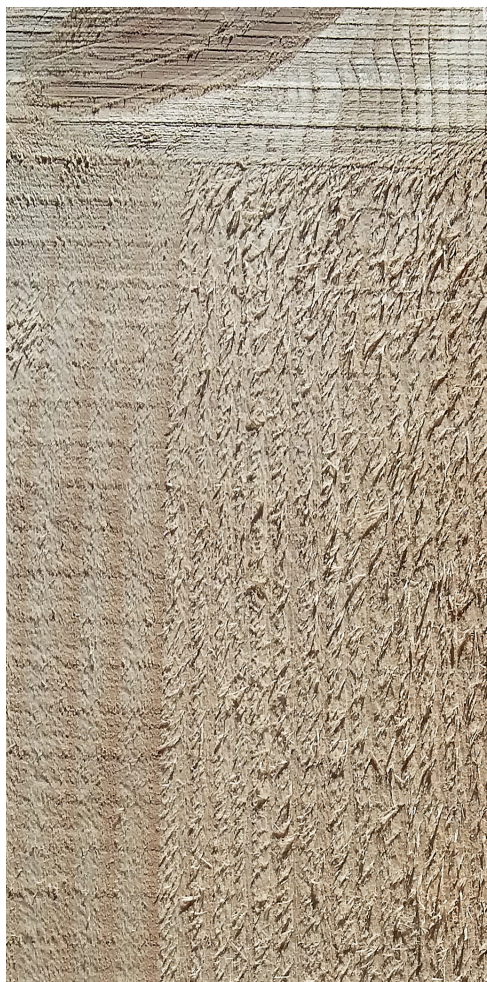
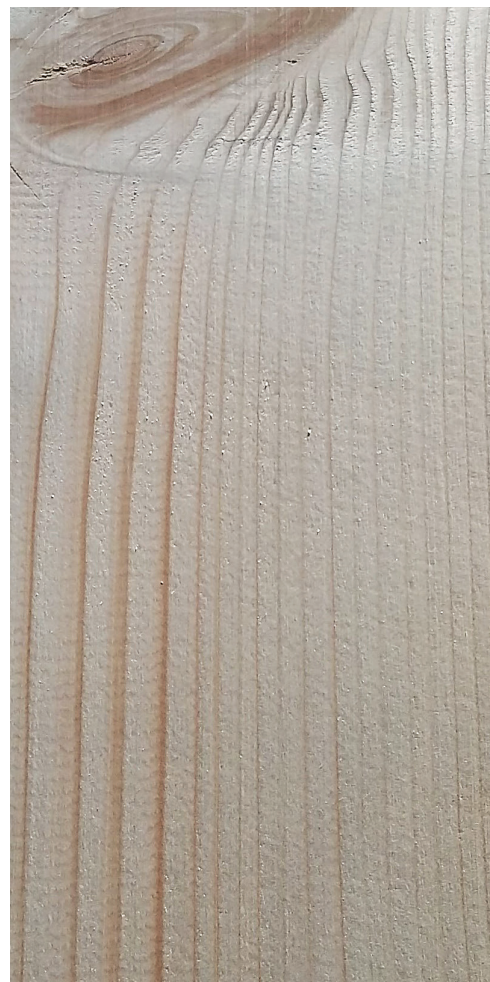
Ulikhet i overflatestruktur på samme planke som er sagskåret (til venstre) og høvlet.

Overflaten på kledningsbord er enten sagskåret, høvlet, rillet eller kløyvd. I hovedsak er det bare spon som er kløyvd. De forskjellige tilvirkningsmetodene påvirker hvordan vann opptrer på overflaten. Ved kløyving følger oppdelingen fibrene i trevirket, slik at det blir få åpne fibre hvor vannet kan trekke inn. Ved saging

vil flere av fibrene i overflaten bli skåret over på tvers. Dette gir flere eksponerte, åpne fibre som trekker til seg vann. Høvlete bord har færre eksponerte og åpne fibre, og har dermed en jevnere overflatestruktur.

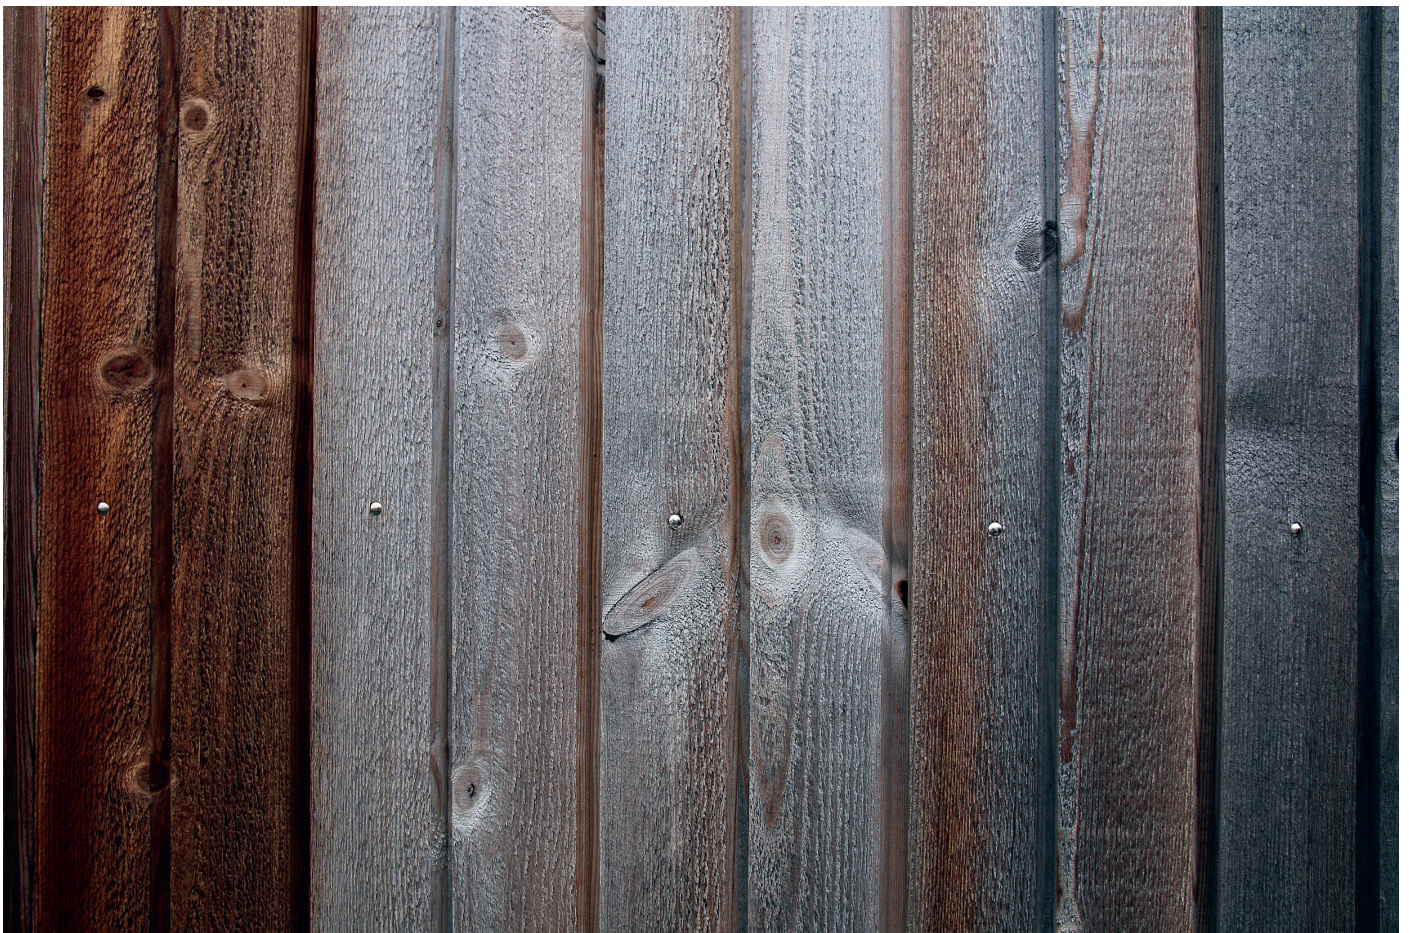
Ulike farger i en furfurylert furu kledning.

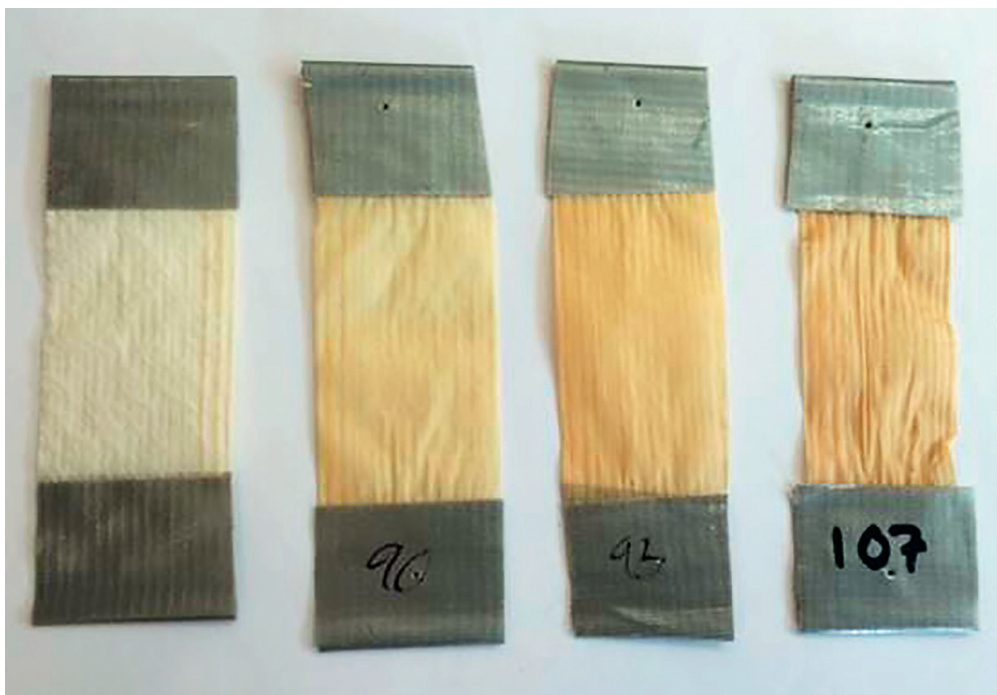
Tynn granfiner (100 mikrometer tykke) eksponert for sollys i 0, 1, 5 og 20 dager.
Bilde: NMBU/Ingunn Burud

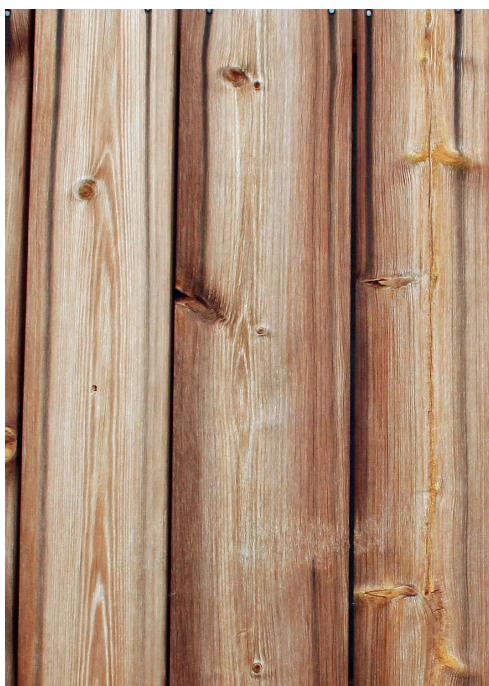
Bildeutsnittet til venstret viser kledning med brunlig farge, der hele fasaden fremstår som mørk varm brun. Migrasjon av ekstraktivstoffer gir lysere gule felter på og rundt kvist. Fasader med lite fuktpåkjenning vil gjerne få en mer brun enn grå farge.

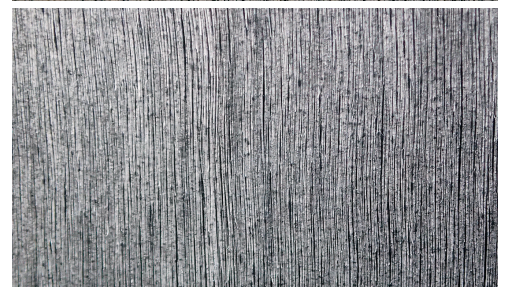
Bilde: NIBIO/Lone Ross Gobakken

Bildeserien til høyre viser tre forstørrede utsnitt fra fasaden med økende påvekst av svertesopp.

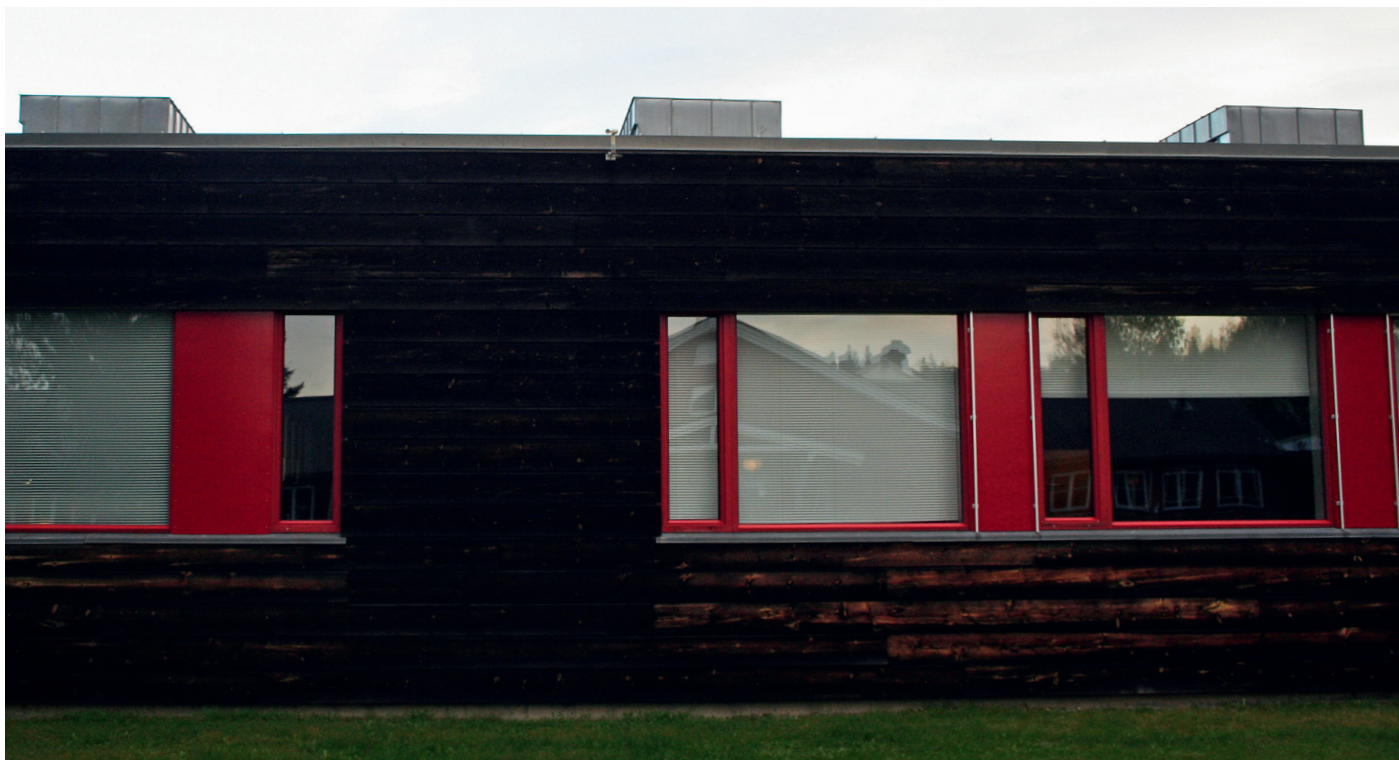
Bilde 1: Våt fasade mot sør. Krigskirurgibygge kurscenter, Sessvollmoen.

når den er svært oppfuktet og mørk, mens fasaden på Bilde 2 er tørrere og opptreer mye lysere.

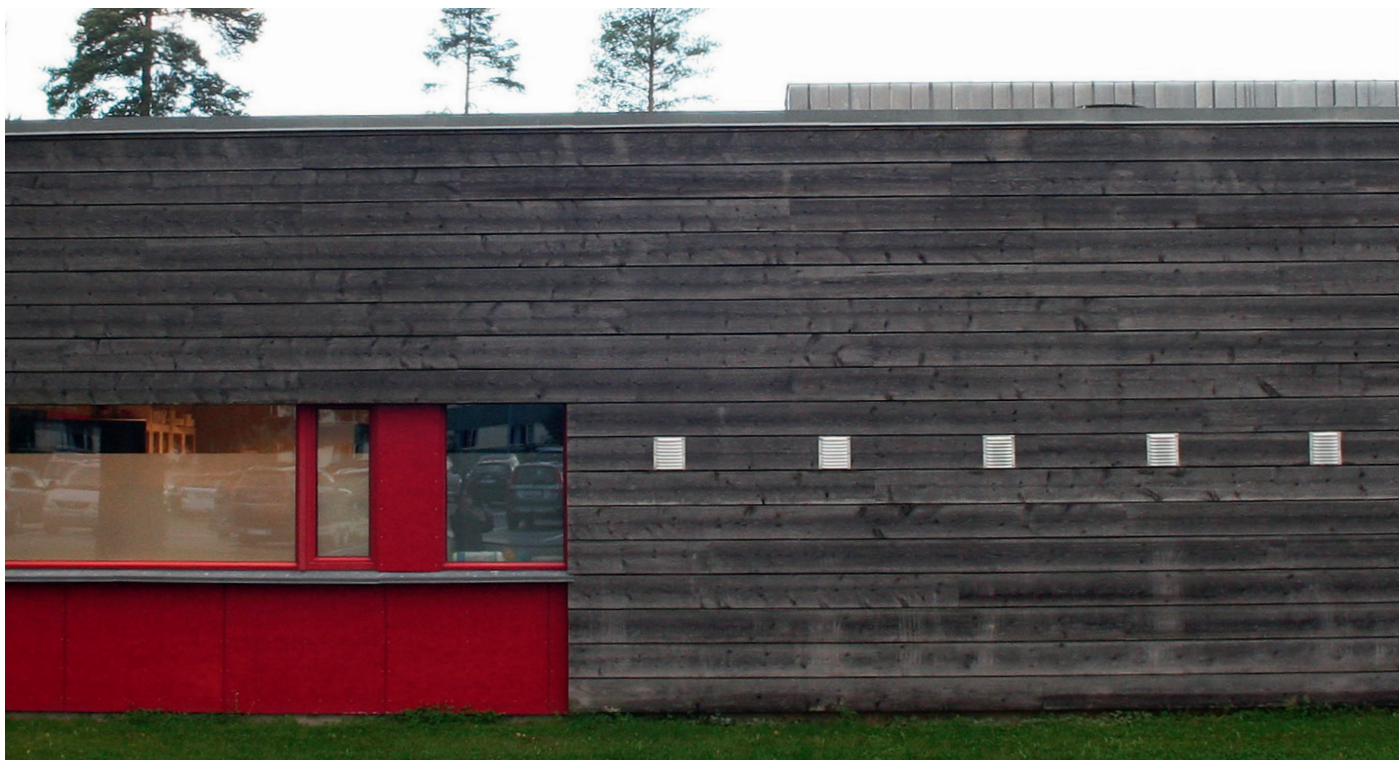
Bilde 2: Tørr fasade mot øst. Krigskirurgibygge kurscenter, Sessvollmoen.

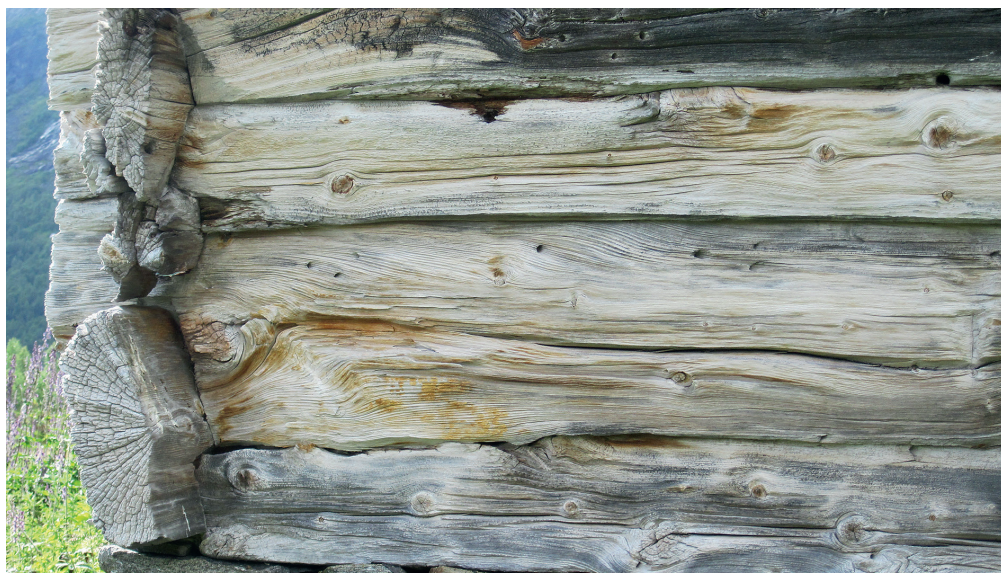
Eldre fasade preget av mekanisk erosjon. Vigdalen, Luster. Bilde: NIBIO/Lone Ross Gobakken

EROSJON: Det er antatt at erosjon av fasaden fører til et tap av cirka 3-5 mm i bordtykkelse i løpet av 100 år.

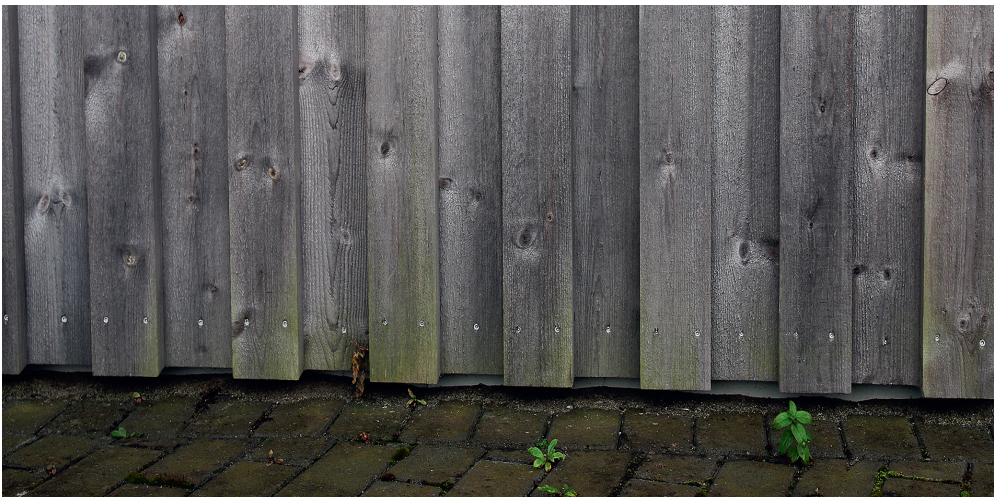
Algevekst på nedre del av en stående låvekledning.

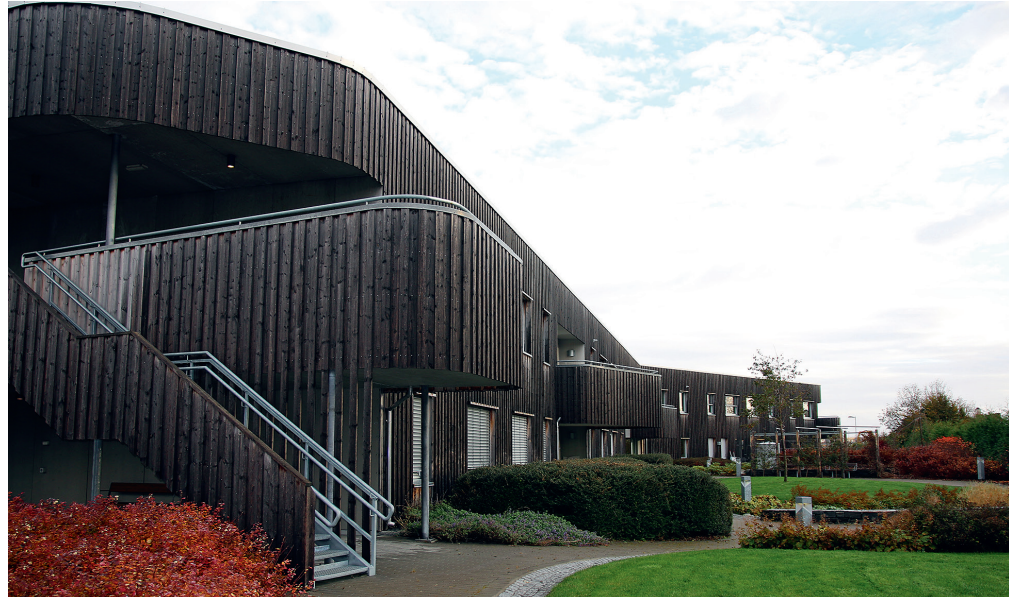
Vestvendt kledning i furu kjerneved. Fire år gammel. Stavanger.

Regionale klimaforskjeller kan også komme til uttrykk i en umalt trefasade. Bildet over viser en vestvendt furukledning i Stavanger fire år etter montering. Fasaden er fuktig og har blitt gjennomgående mørk grå, noe som tyder på kraftig vekst av svertesopp på fasaden. Dette gjenspeiler klimaet i Stavanger med mye nedbør og liten mulighet for optørking av kledningen.

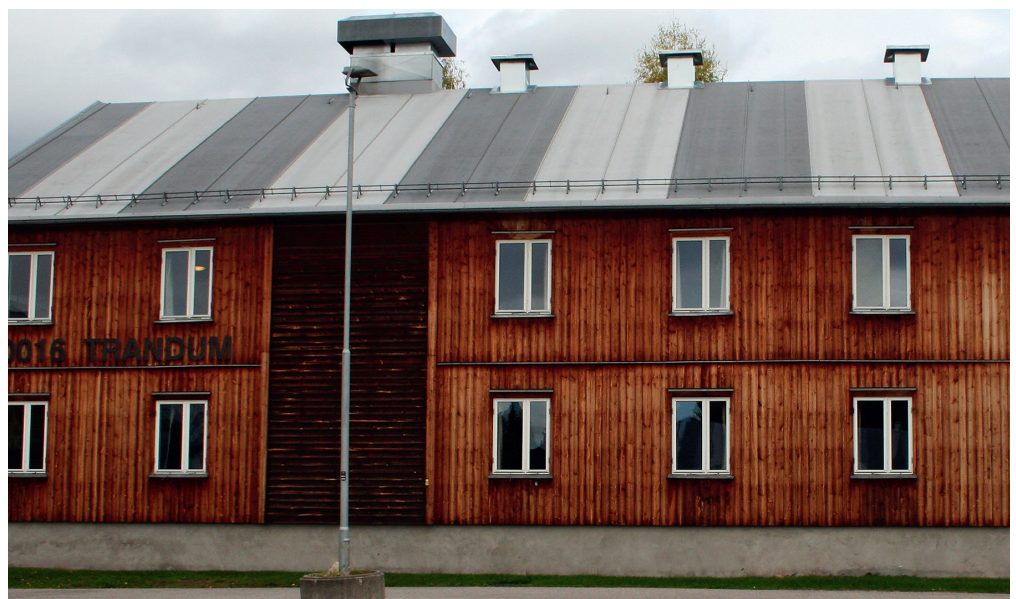
En 19 år gammel vestvendt furukledning på Rena har et helt annet utseende (bilde). På Rena er klimaet forholdsvis tørt. Når slagregn opptrer, kommer det fra én hovedretning. Sør-, øst- og vestvendte vegger får liten regnbelastning og fremstår som mørk brune, med mindre utvasking og soppvekst.

Vestvendt kledning i furu kjerneved. 19 år gammel. Rena.

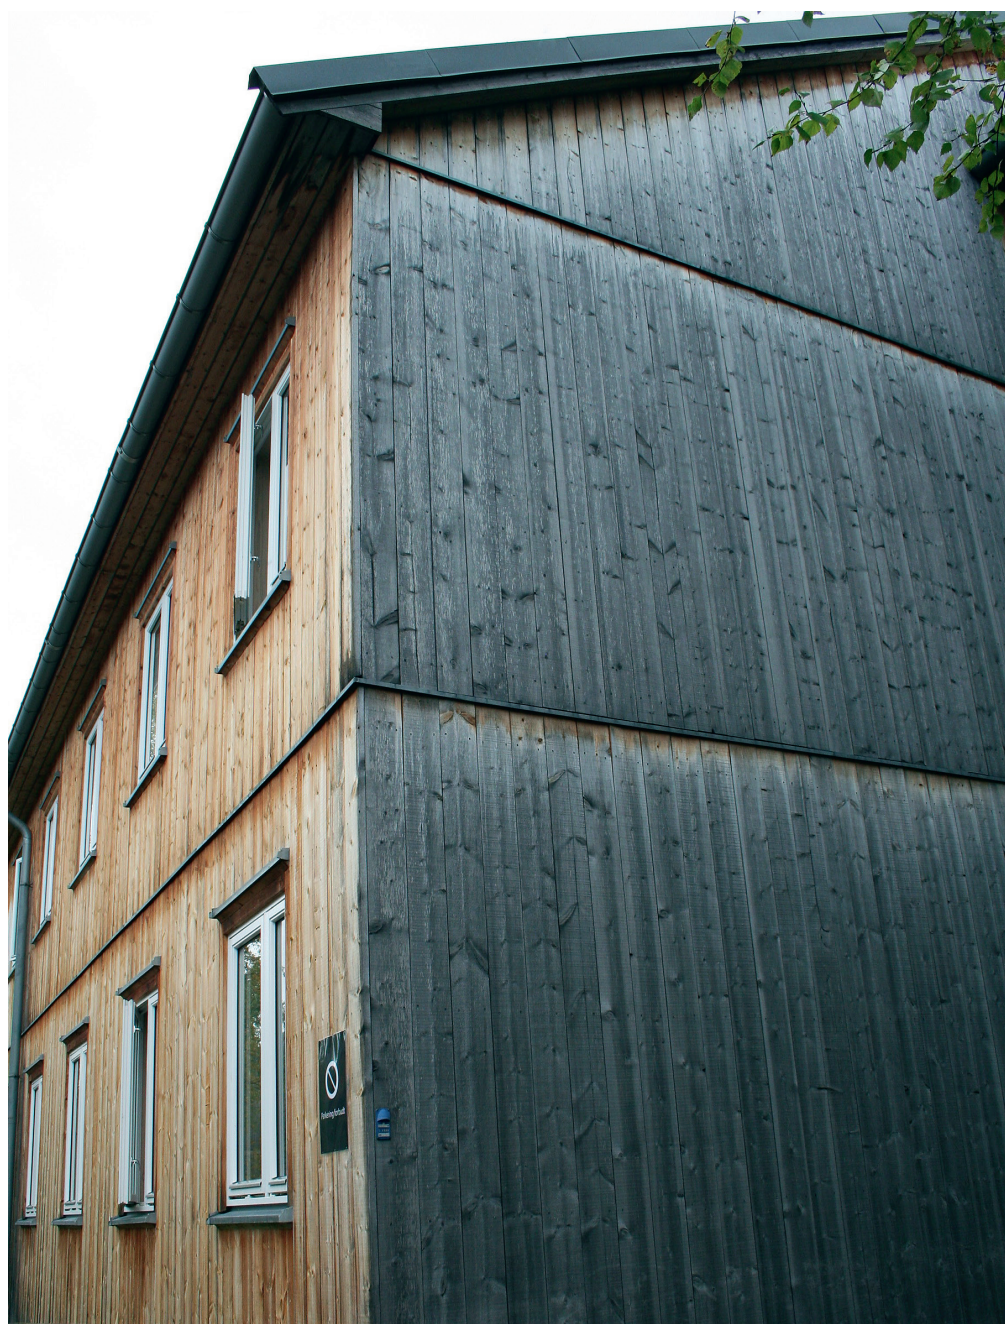
Også på vegger i ett og samme bygg vil ulike klimatiske påkjenninger på vegger av samme materiale og alder kunne resultere i ulik fargeutvikling. På bildet under ser man et nordøstvendt hjørne av et bygg på Rena. Den ene veggen er grå og har blitt utsatt for slagregn med påfølgende

utvasking og vekst av svertesopp. Den andre veggen er mer brun etter eksponering for sol og viser få tegn på fuktbelastninger. Eksempelene tydeliggjør viktigheten av også å ta hensyn til de stedlige klimaforholdene når en fasade skal planlegges.

Hjørne mot øst og nord. Østveggen med takutstikk. Rena.

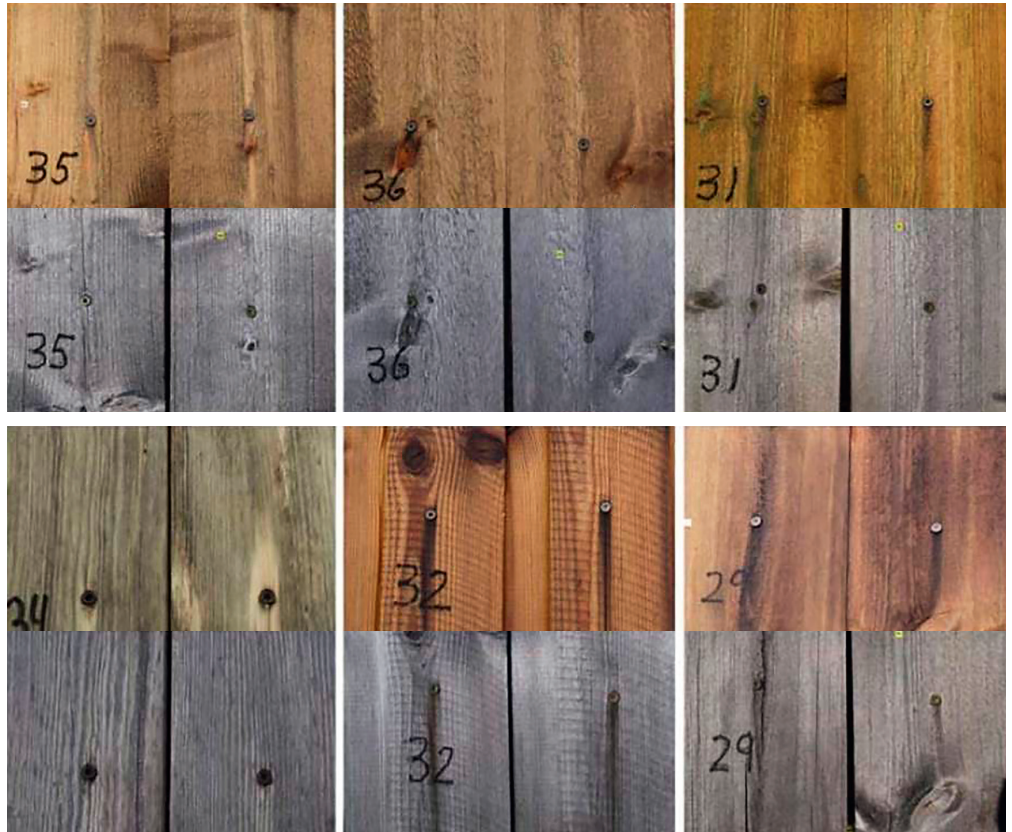
Fargeendring og gråning på ulike treslag og behandlinger etter henholdsvis 3 måneder (øvre halvdel) og 3 år (nedre halvdel). Øvre rad fra venstre: ubehandlet gran (35), ubehandlet furu (36), Royalbehandlet furu (31). Nedre rad fra venstre: acetylert furu (34), varmebehandlet furu (32), furfurylert furu/Kebony (29).

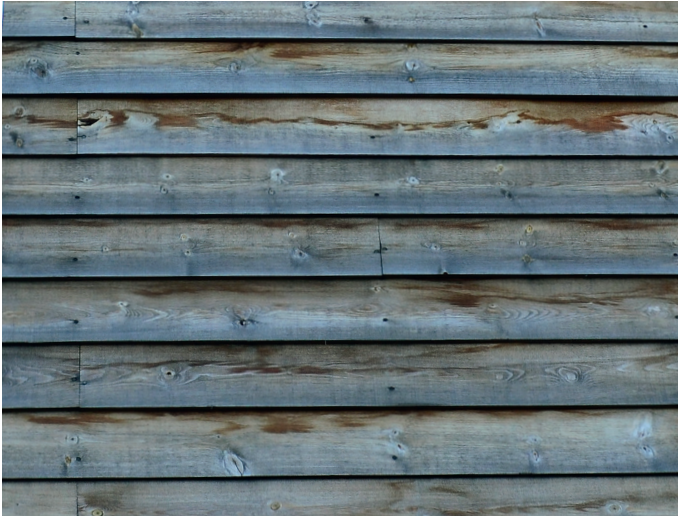
Liggende kledning med overlappende bord, Vestlandskledning.

Liggende kledning har tradisjonelt vært mest vanlig på Vestlandet. Årsaken er at den gir god beskyttelse mot slagregn. En liggende kledning med overlappende bord kan ha stor fargevariasjon. Den nederste delen av et bord kan få en tydeligere

grå farge fordi den er mer utsatt for regn. Den øvre delen, som er beskyttet av overheng fra bordet ovenfor, kan fremstå som mer brun. Når hovedflaten er plan og loddrett, som i en dobbeltfalset kledning, kan fargevariasjonen bli mindre.

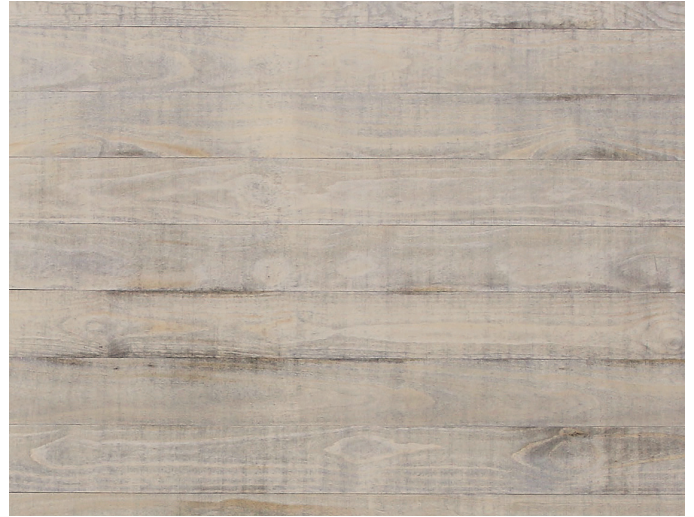
Liggende dobbeltfalset kledning, uten overlappende bord.

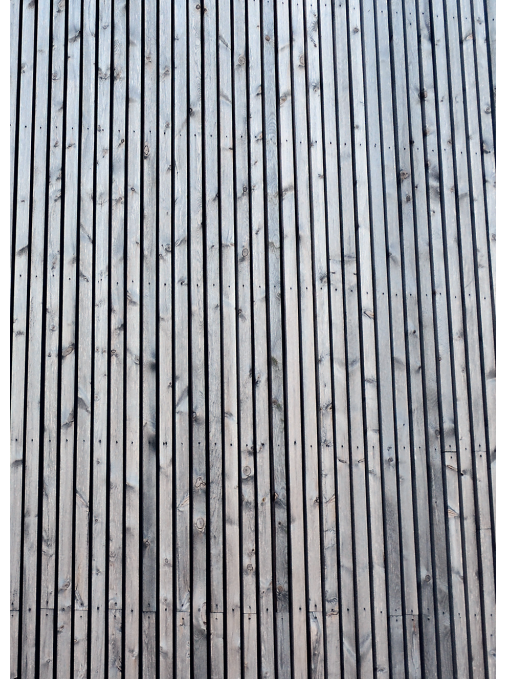
Spilekledning.

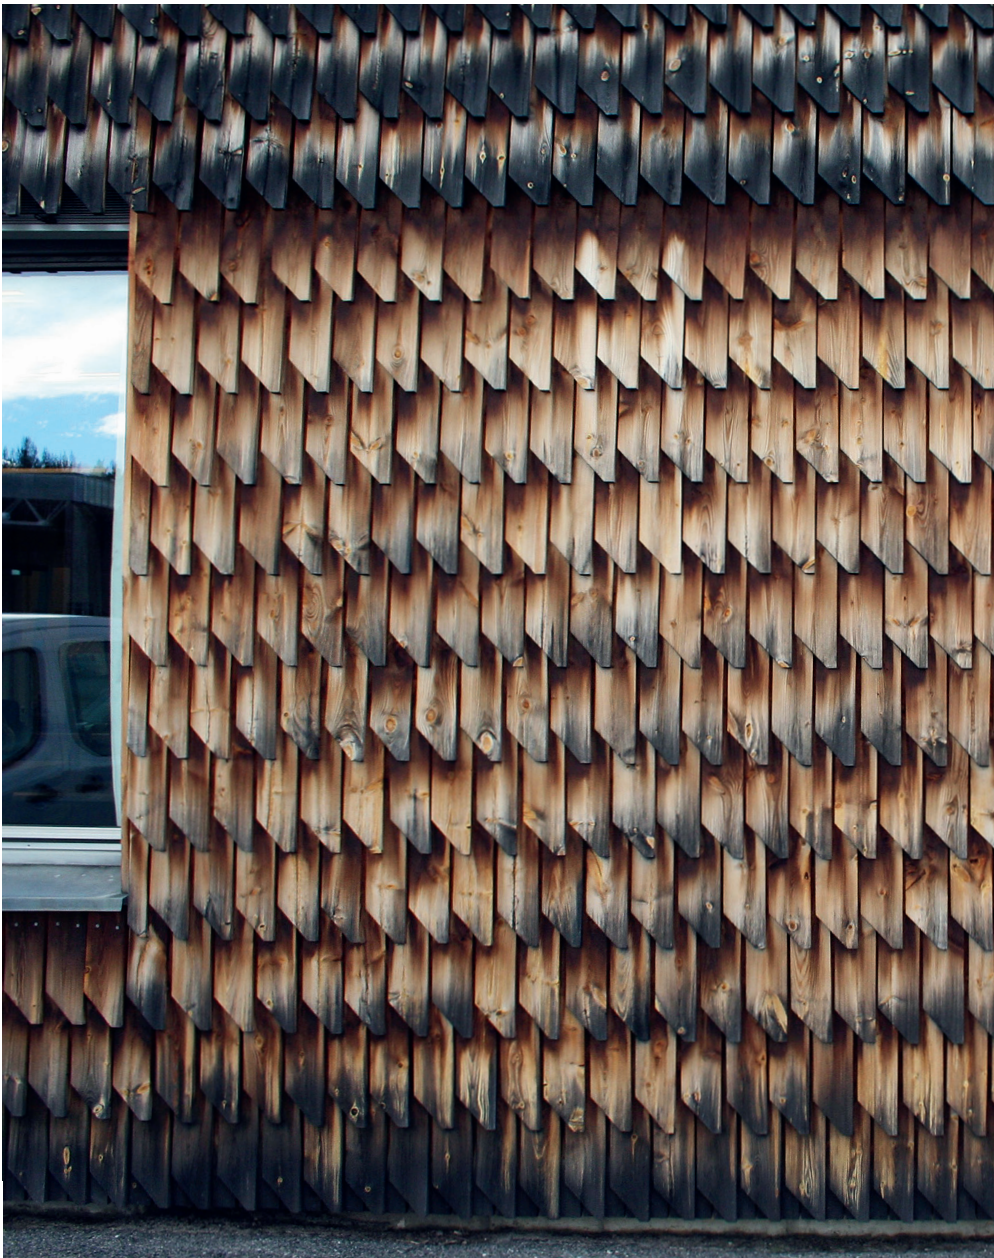
DETALJERING i fasaden vil gi ulik eksponering for fukt og sol. Dette vil kunne gi utslag i store ulikheter i fargeendring innenfor samme fasade.

Sponkledning i furu kjerneved. Teknisk verksted, Rena Leir.

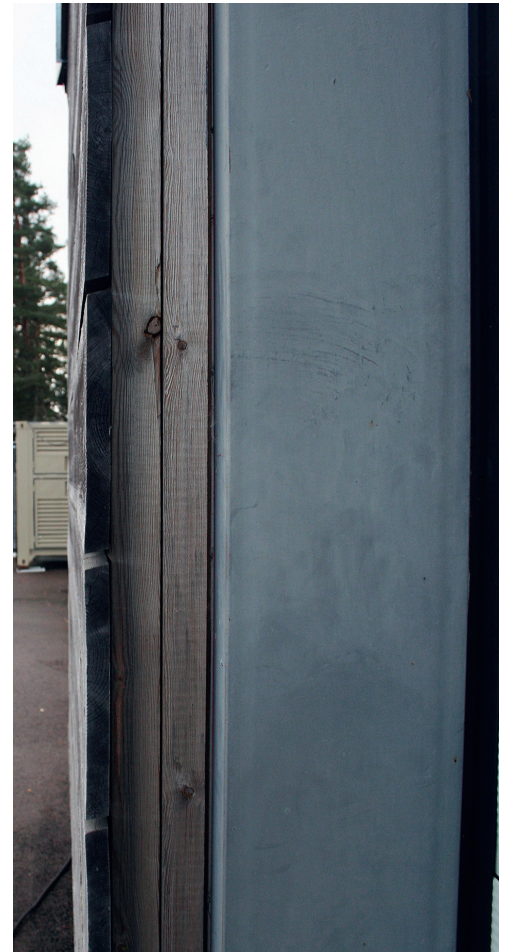
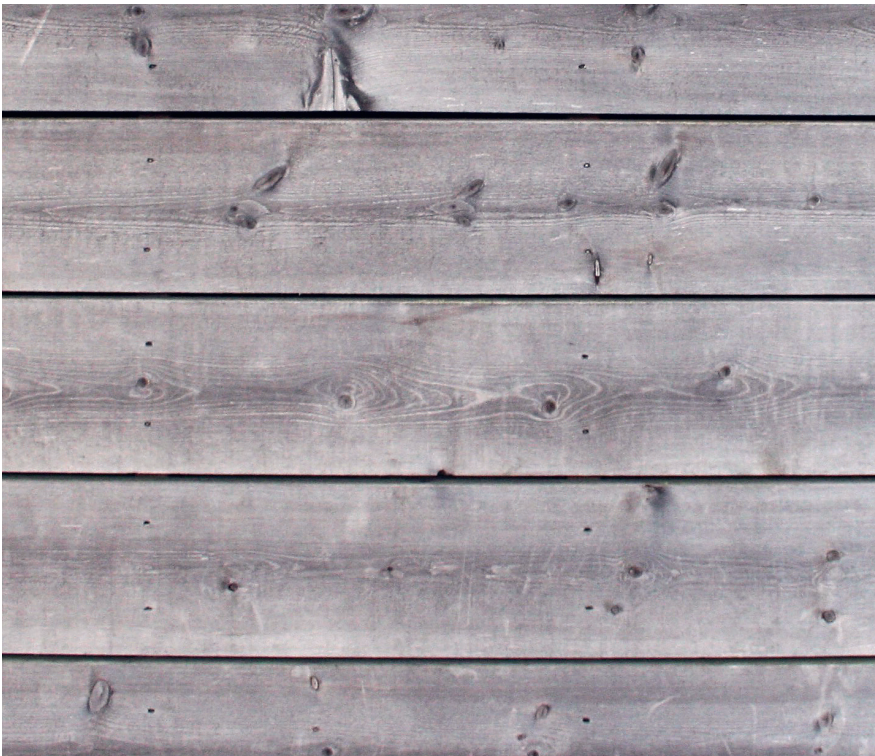
Krigskirurgisk kurscenter

Utsnitt av en trefasade med jevn farge. Utlekting sørger for god ventilasjon og uttørring av kledningen. Øvre og nedre bordkant er skråskåret.

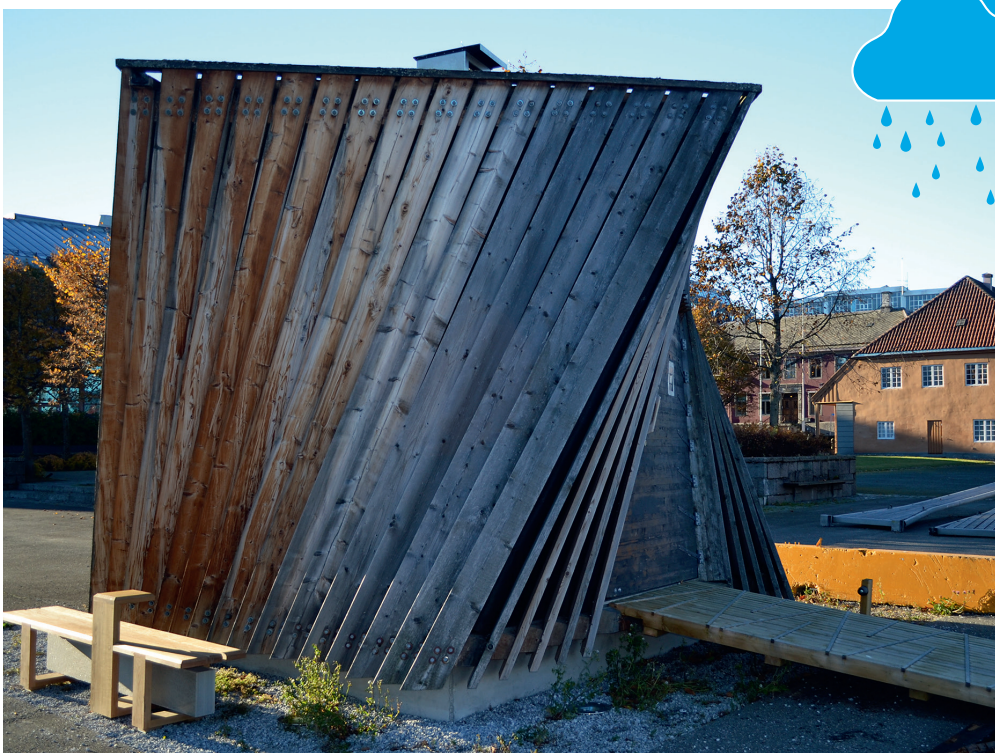
Ling Ling restaurant (tidl. ONDA), Oslo, furfurylert furu (Alliance arkitekter), 2011

Den bølgede tak/veggformen på restaurantbygningen Ling Ling på Aker brygge har skråstilte flater som dels heller utover og innover. Dette fører til en ujevn klimaeksponering som gir fargespill og variasjon i fasaden.

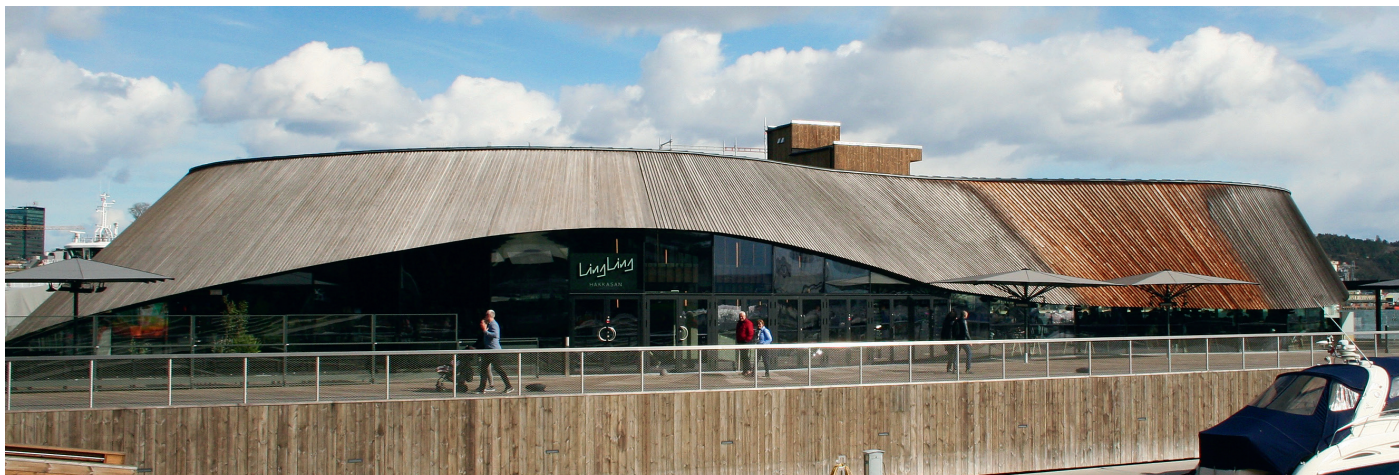
Sørhauggata 100 studentboliger, Haugesund, royalbehandlet furu (Helen & Hard arkitekter), 2015

Ett år etter montering er kledningsbordene i den skrå vegg/takflaten tydelig grånet mer enn den stående veggkledningen. I takflaten ser man også at flere bord har høyere fuktighet enn andre, dette gir et ujevnt fargespill i flaten.

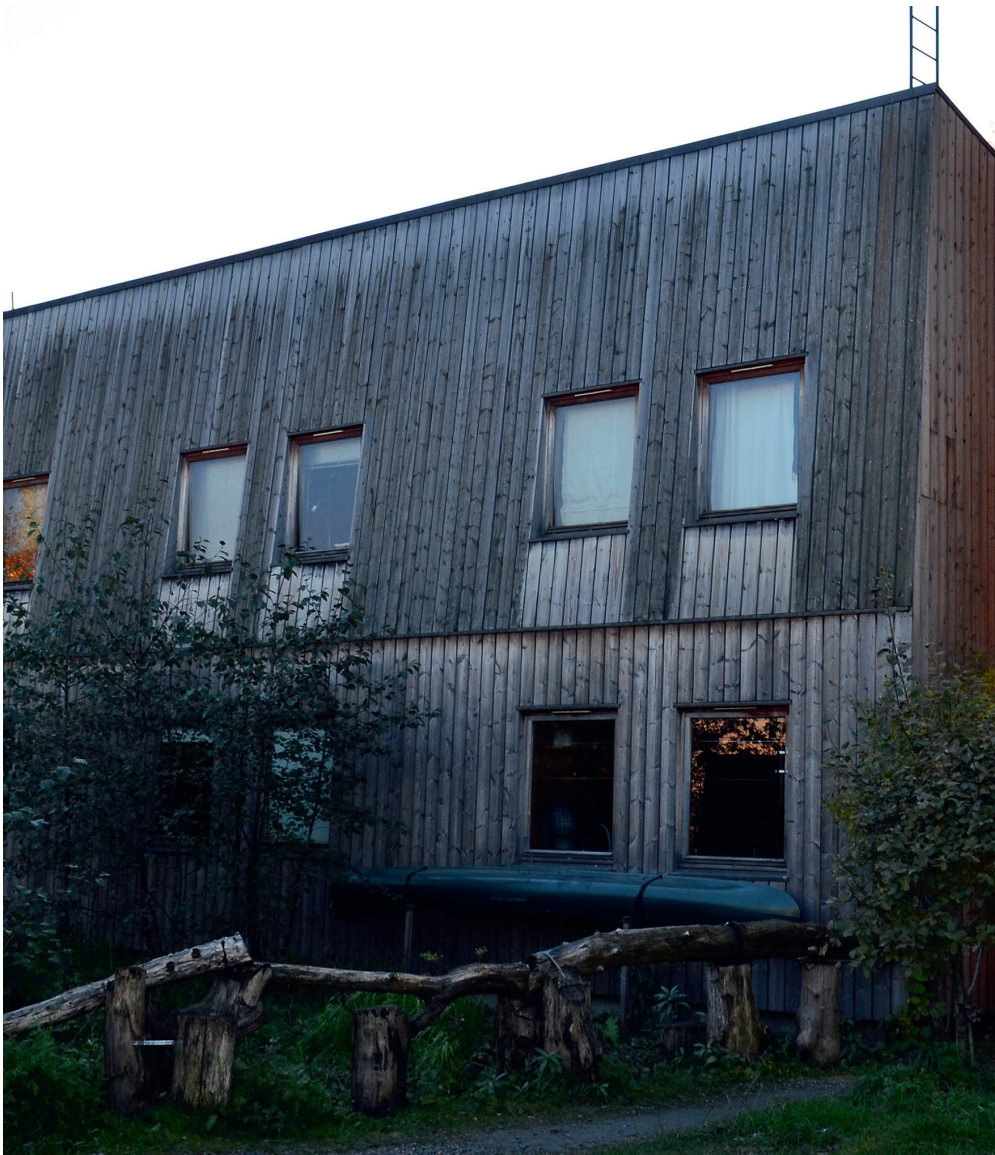
Skrå vegg- og takflater får ofte mer svertesoppvekst enn vertikale vegger. De nordvestvendte og nordøstvendte veggene får lite direkte sollys.

Dette fører til langsom opptørring og mer vekst av svertesopp, spesielt i indre hjørner og andre vindbeskyttede arealer.

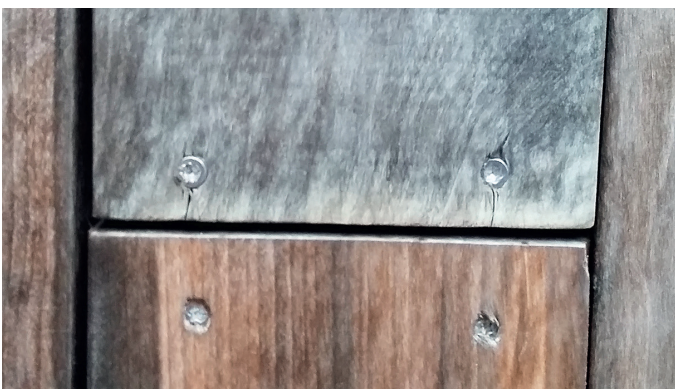
To skjøter fra samme fasade med ulik utførelse. Bildet til venstre viser forholdsvis god avstand i skjøten mellom kledningsbordene som fremmer rask opptørking. Bildet til høyre viser en skjøt mellom kledningsbord med liten avstand, noe som gir et

God avstand mellom kledningsbrodene.
