Wood Be Better

Fargeendring i umalte trefasader - erfaringer og eksempler

NIBIO RAPPORT | VOL. 3 | NR. 98 | 2017

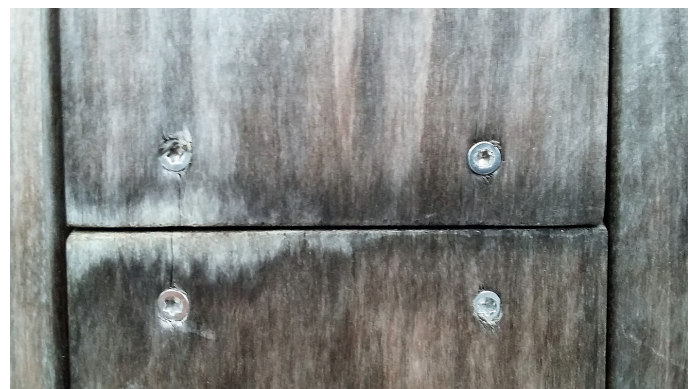
mørkfarget område rundt skjøten. Årsaken til dette er at vannet blir liggende i skjøten og trekkes kapillært inn i endeveden. De mørkfargede områdene rundt skjøtene ses også tydelig på en større fasadeflate.

Liten avstand mellom kledningsbrodene.

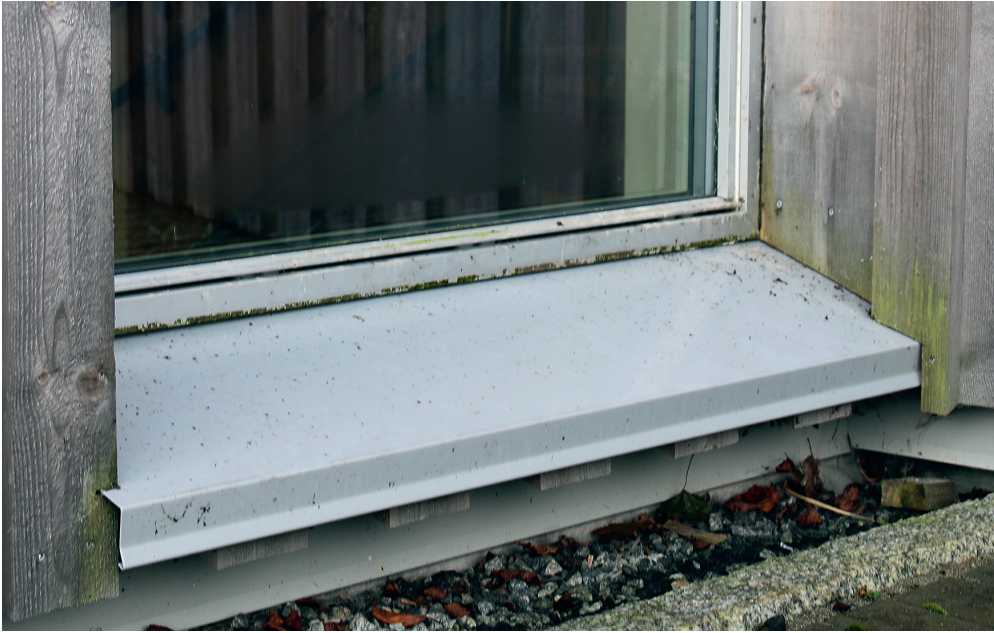
Trevirket er montert ned mot beslaget. Det gir mulighet for oppfukting av endeveden. Det er viktig at detaljering rundt vinduer og andre åpninger i fasaden leder vann ut og bort fra kledningen.

FOR SKJØTER
og detaljering rundt vindu, anbefales det en klaring mellom kledningsbord og beslag på minst 6 mm for å hindre at vanndråpene fanges og trekker inn i trevirket.

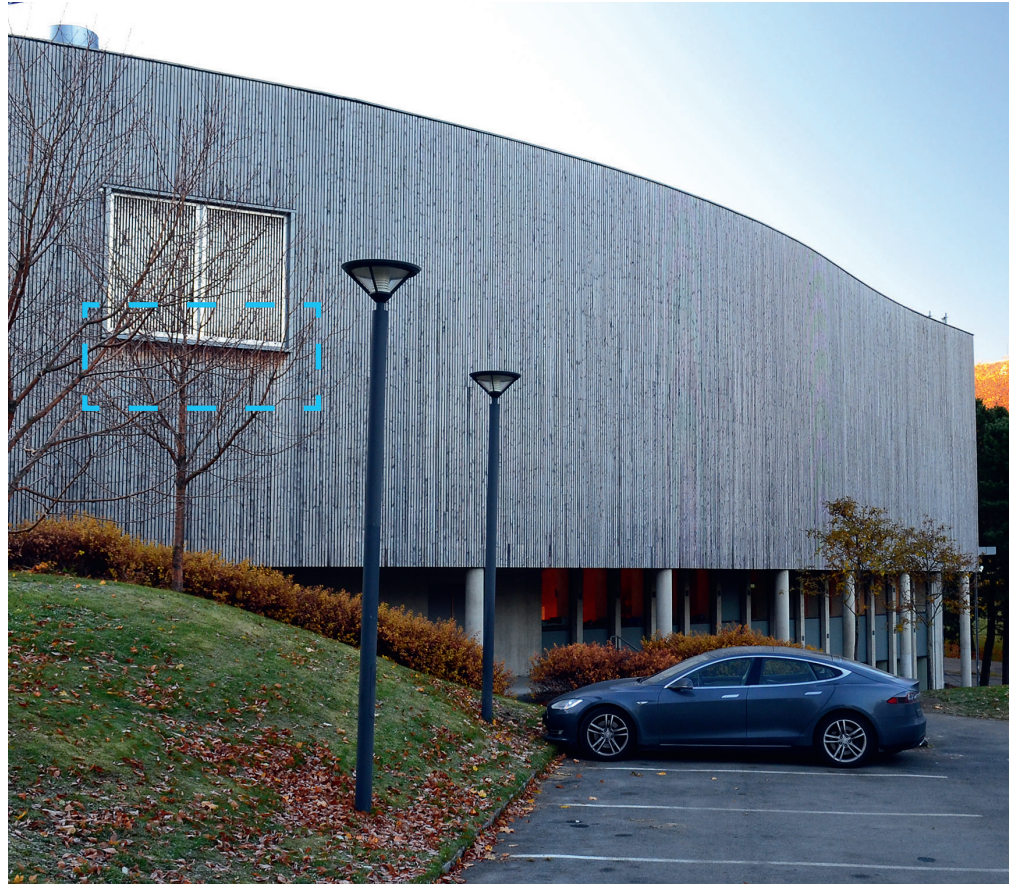
Idrettsbygget Gløshaugen - tilbygg, Trondheim, furu kjerneved (Plan arkitekter) 2006

LESBARHET:

Man kan lese mye om lokale værforhold utfra fargeendringene i fasaden. Her følger utvaskingen av lignin en vertikal linje i fasaden. Dominerende vindretning påvirker hvordan regnet treffer fasaden.

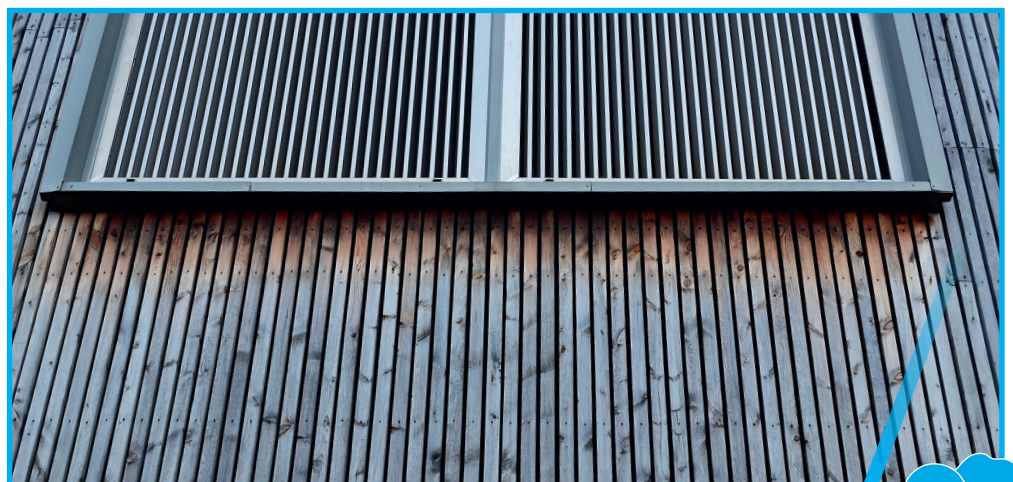
Knapp detaljering og ensartet vær- påkjenning fører til at fargen fremstår som svært homogen. Vegg er orientert mot nordvest. Sålbenbeslaget, som i tråd med anbefalt praksis stikker litt ut fra fasadelivet, beskytter kledningen under ventilen

og fører til en lokal fargevariasjon.

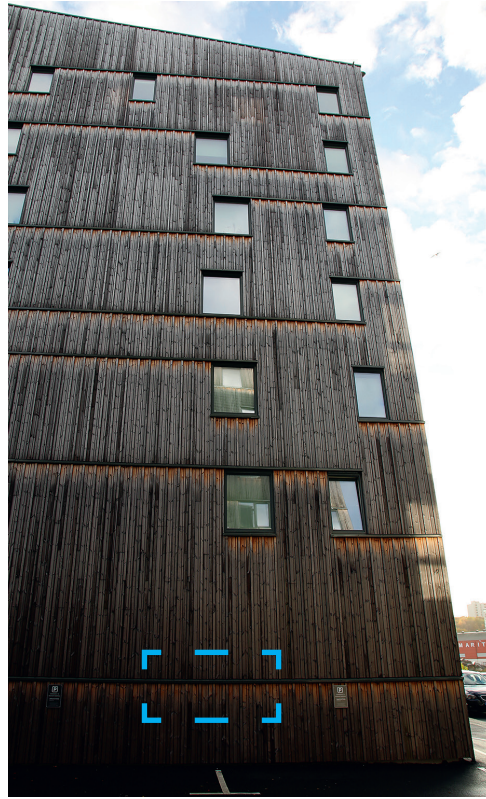
På Vannkanten ble det installert smale, horisontale metallbeslag som brannskiller i fasadekledningen. Beslagene skjerner for regn, noe som gir mindre utvasking, soppvekst og gråning i en stripe under brannskillene. Kledningsbordene i fasaden har ulik tykkelse. Dette gir variasjon og skyggespill. Det gjør også at regnskyggen under brannskillene varierer, og at overkanten av den grånende flaten følger en bølget linje.

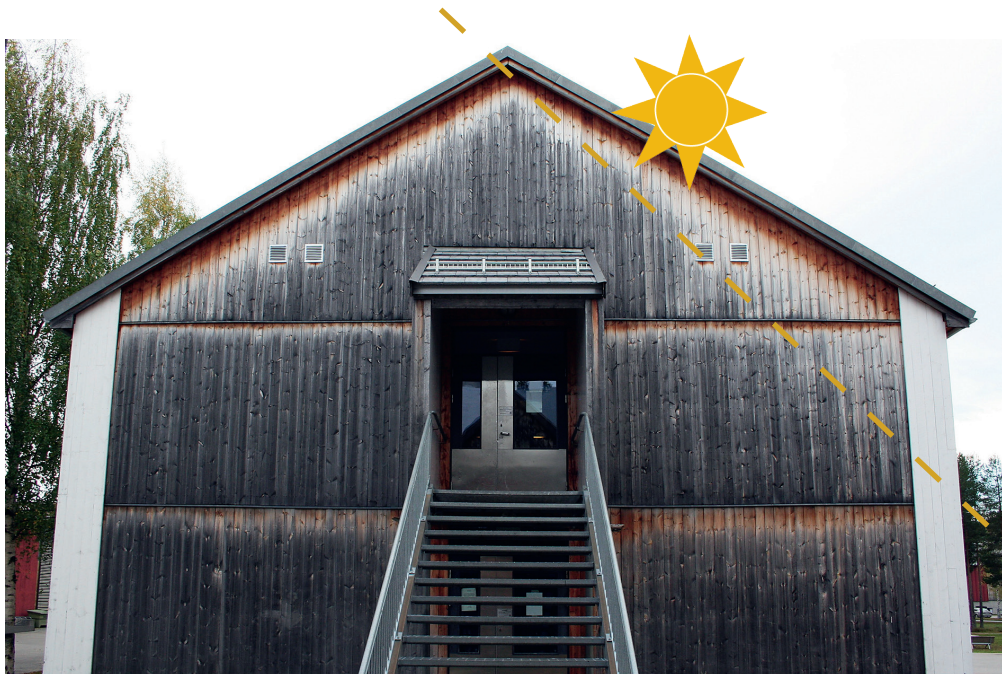
Bildet viser fargeendringer på kledningen etter 20 års eksponering. Fasaden har takutstikk og horisontale fasadeskiller i form av bord/beslag mellom etasjene. Fasaden vender hovedsakelig mot nord med litt kveldsol fra vest.

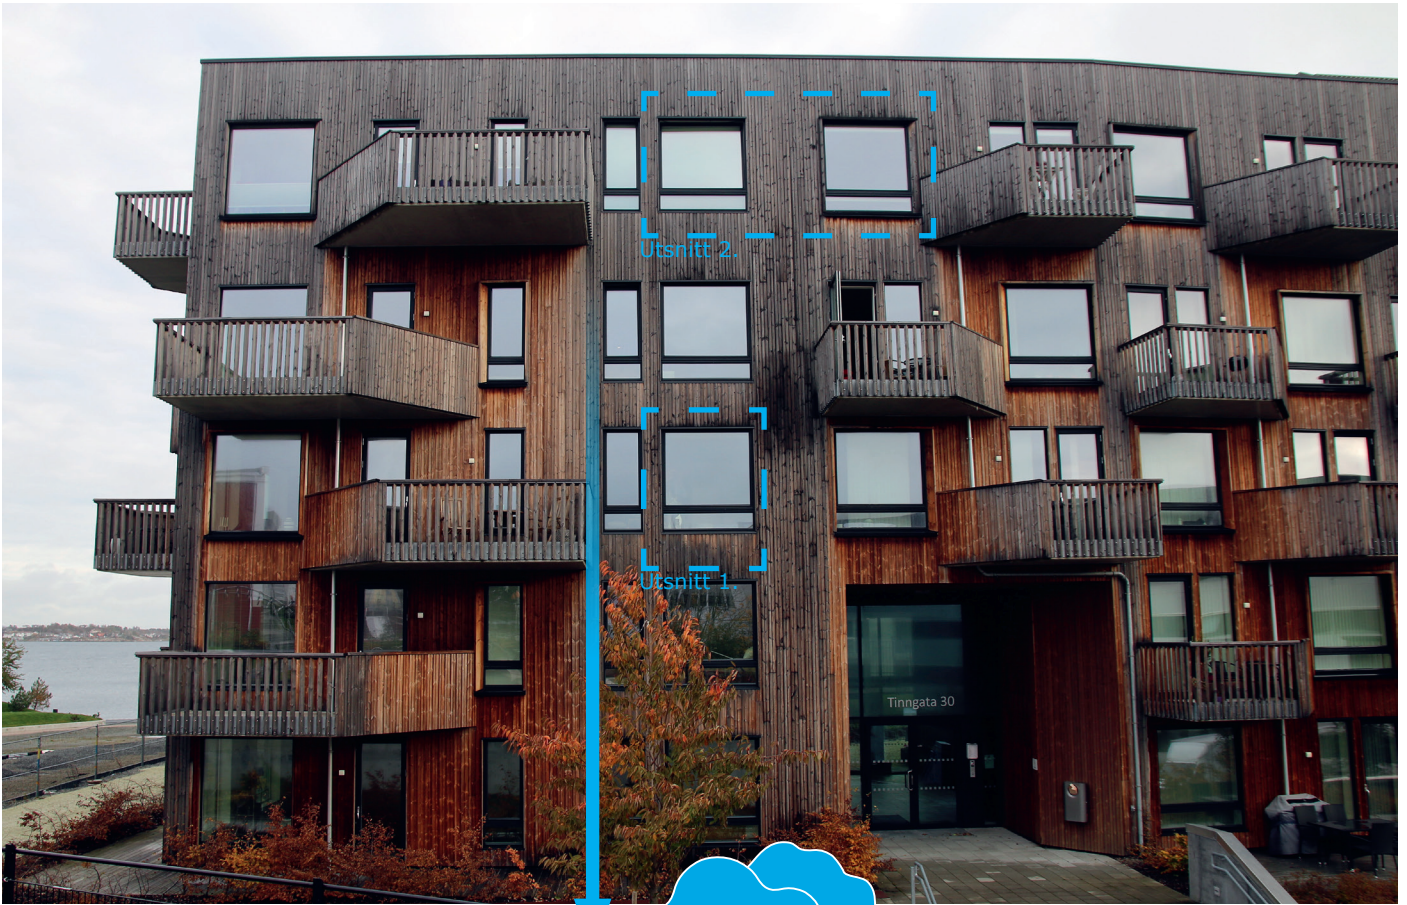
**Tou Park BT4, Stavanger, furfurylert furu
(Alliance arkitekter), 2013**

Fargeendringene på fasaden, som følger vertikale skillelinjer, tyder på at regnbelastningen i all hovedsak er vertikal, med litt vindpåvirkning fra høyre side. Kledningen på venstre side under balkongene er preget av skarpe fargeskiller der de er skjermet for regn.

Konsekvent bruk av nedløpsrør for vann fra balkongene fører til at lite vann renner på siden av eller under balkongene. Det er derfor bare skjermingen av sol og regn ved balkongene som fører til fargeforskjeller.

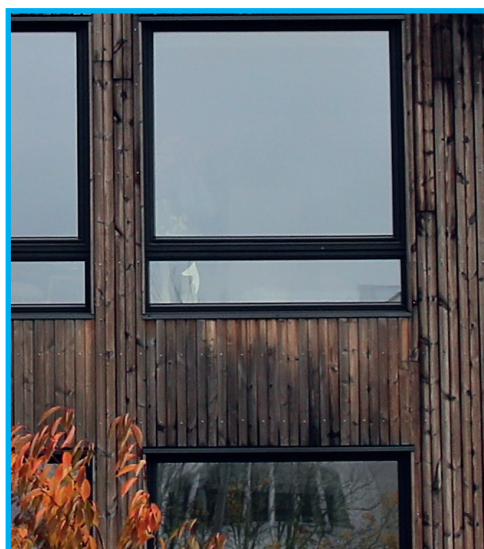
En interessant detalj er det diagonale fargeskille under et av vinduene i tredje etasje (utsnitt 1). Det kan tyde på at vinduet har vært delvis åpent og skjermet nedenforliggende kledning mot drivende regn fra venstre i lengre perioder.

Utsnitt 1. Diagonalt fargeskille under vinduet.

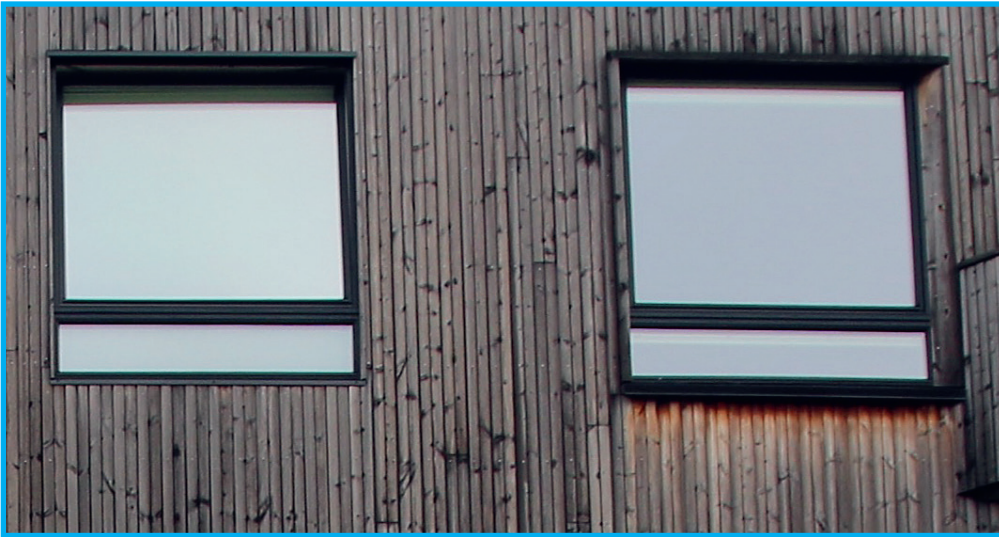
Utsnitt 2. Vindu med knapp innfestning til venstre. Utkragende vindusomramming til høyre.

Vinduene i Tou Park er montert med ulike detaljløsninger. Noen vinduer har knappe innsettsdetaljer som flukter med kledningen, mens andre er omrammet av kantbord som stik-

ker noen centimeter utenfor fasadelivet. Dette gir fargeforskjeller rundt vinduene.

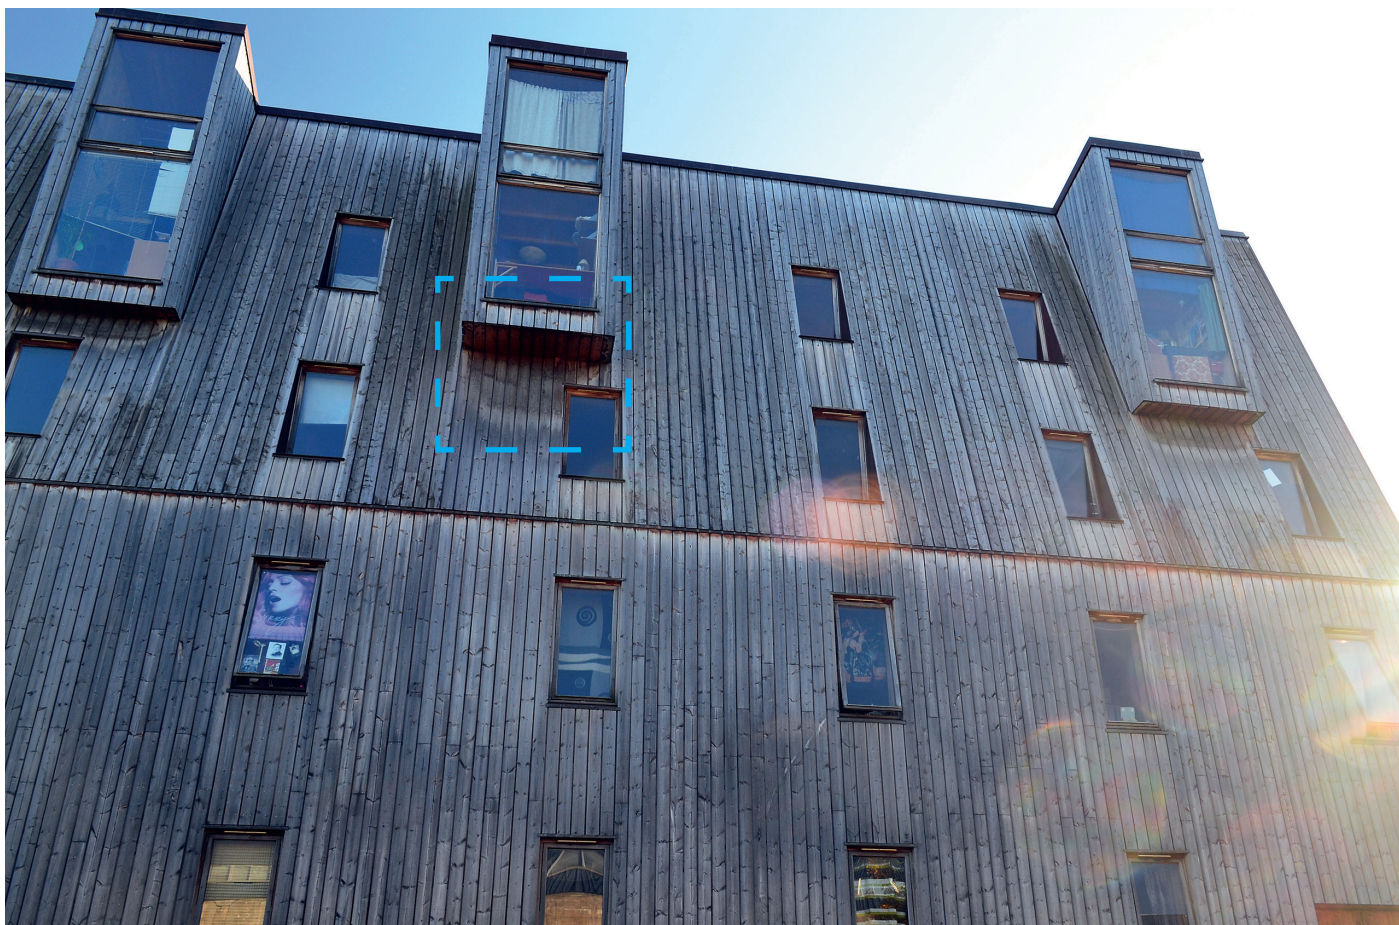
**Svartlamoen ungdomsboliger, Trondheim, furu kjerneved
(Brendeland & Kristoffersen arkitekter AS), 2004**

Akkumulering av fuktighet i mer beskyttede områder med minimal utvasking, slik som under tak og utstikk, kan resultere i et spesielt, bølget fargemønster, som en slags akvarelleffekt.

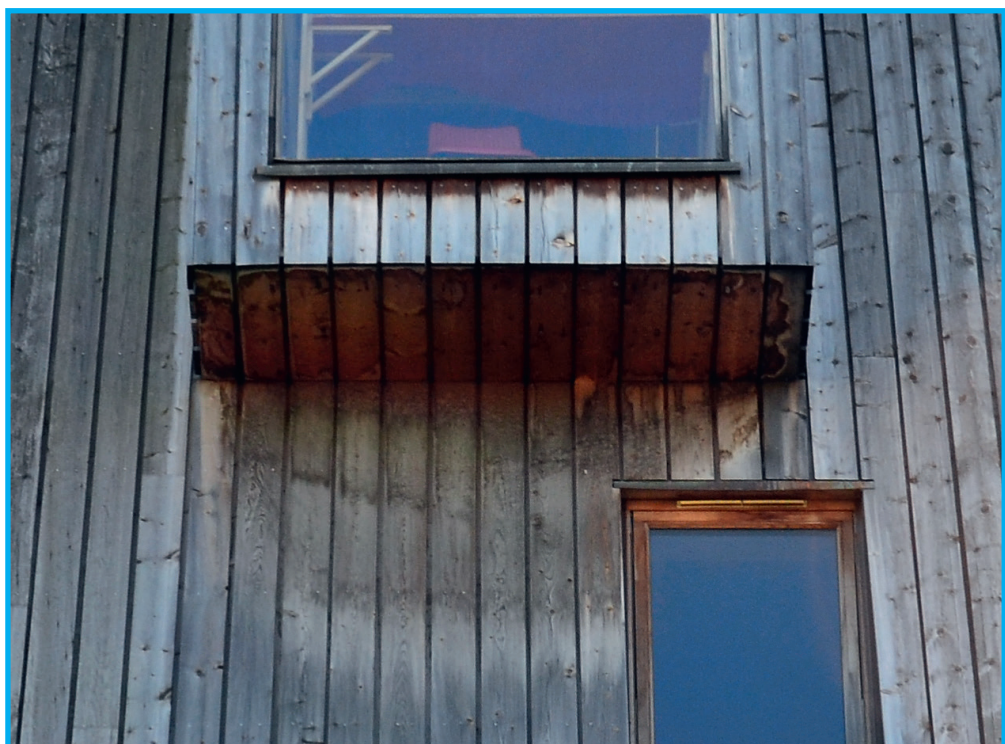
Vannakkumulering er synlig under karnapp.

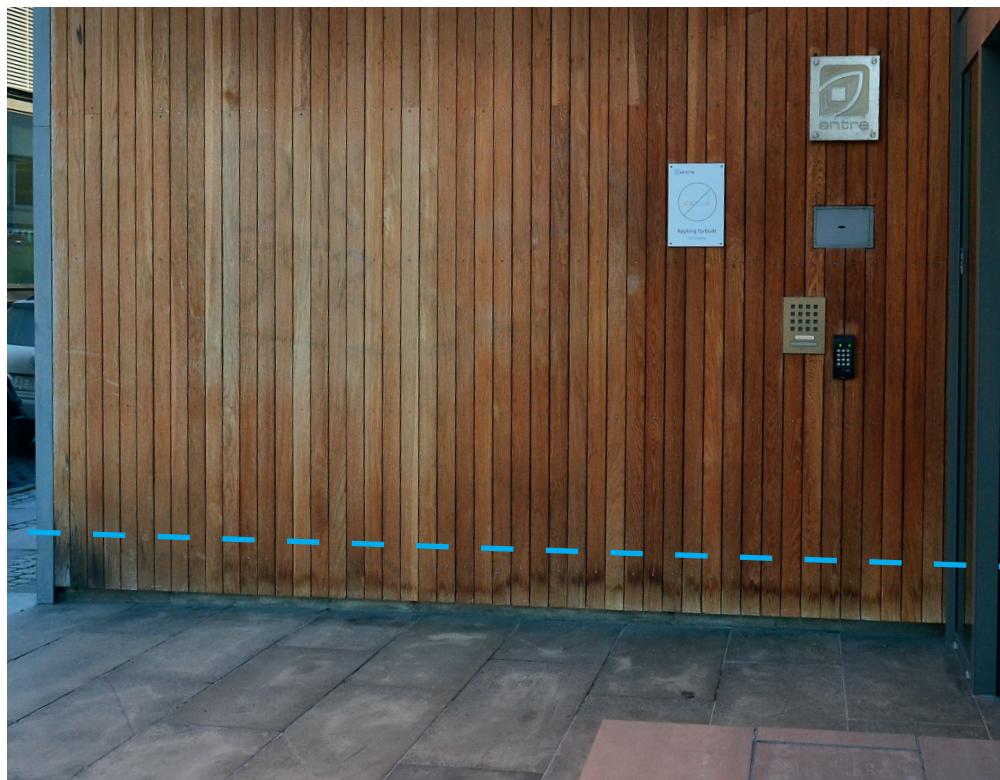
Kledningsbordene i byggets inngangsparti er utsatt for vannsprut på nedre del av vegg. Dette gir fargeendring og svertesoppvekst. Dette kan unngås ved å øke avstanden mellom kledning og bakkennivå.

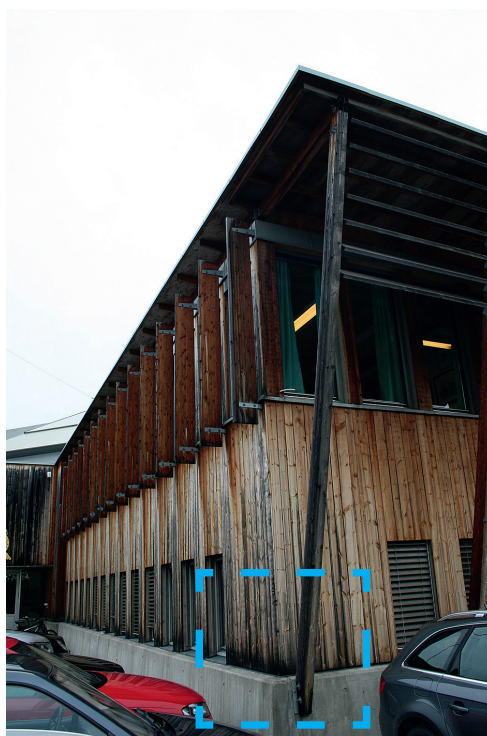
Vannsprut kan også være et problem i møtet mellom betongsokkel og kledning, som her hvor sokkelen stikker utenfor kledningen. Den nedre delen av kledningen mot betongsokkelen er tydelig preget av oppfukting og svertesoppvekst som et resultat av vannsprut og eventuelt kapillært oppsug i endeveden.

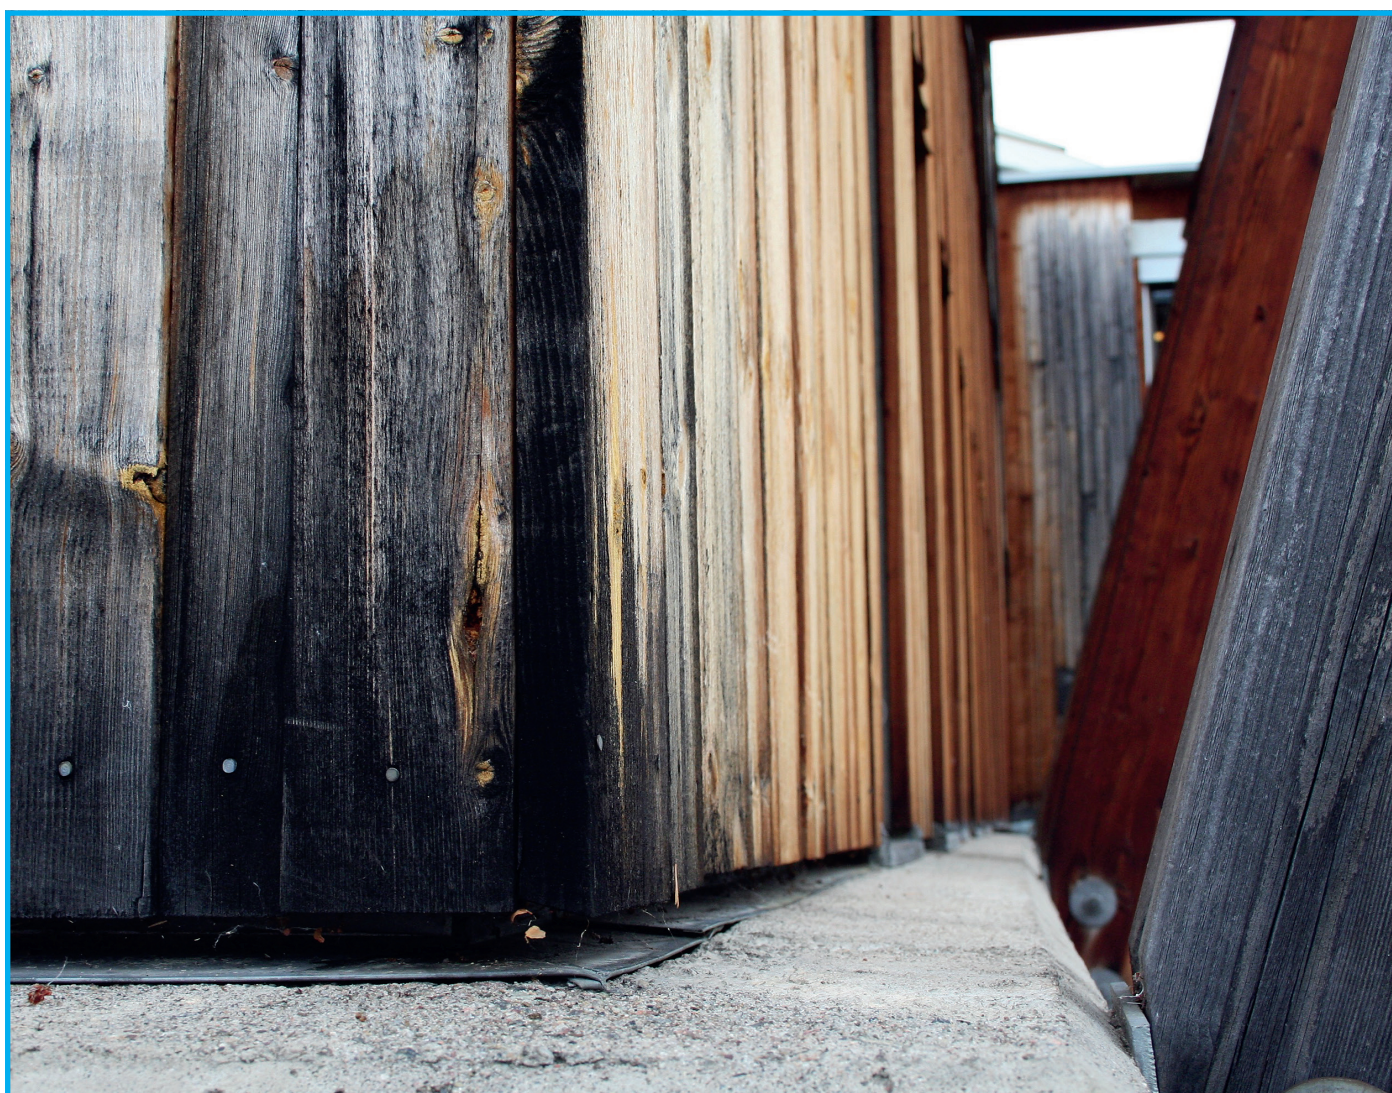
Takutstikk kan skjerme fasaden for store vannpåkjenninger og redusere vannsprut fra terrenget. På bildet under sees forskjellen mellom en kledning som er beskyttet av et generøst takutspring (til høyre) og kledningen til venstre, hvor takutstikket er minimalt.

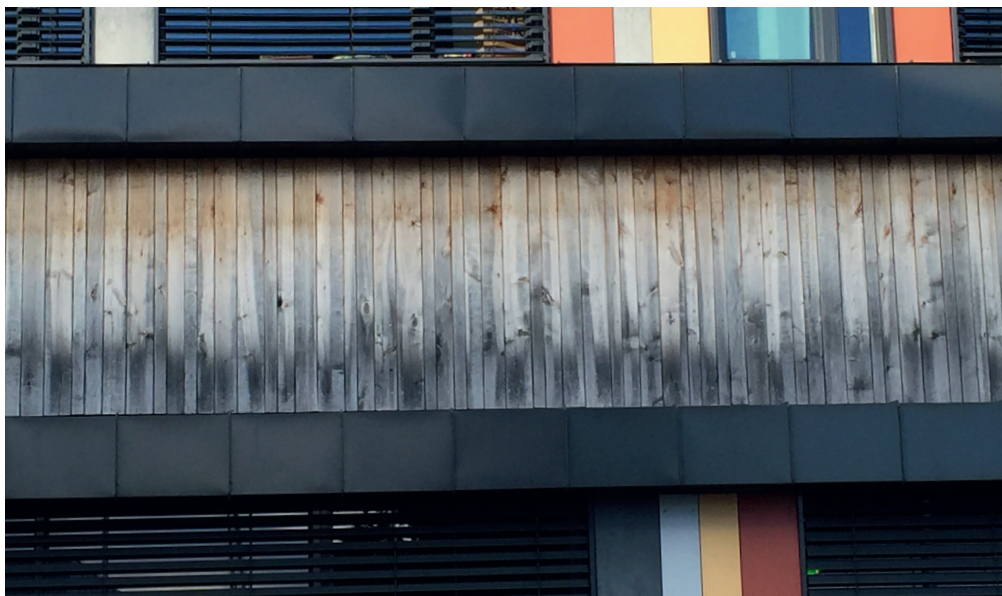
Utkragende elementer i fasaden kan også føre til tilbakesprut på kledningen og kapillær oppsug i endeveden,

som her over vinduene på Ås videregående skole.

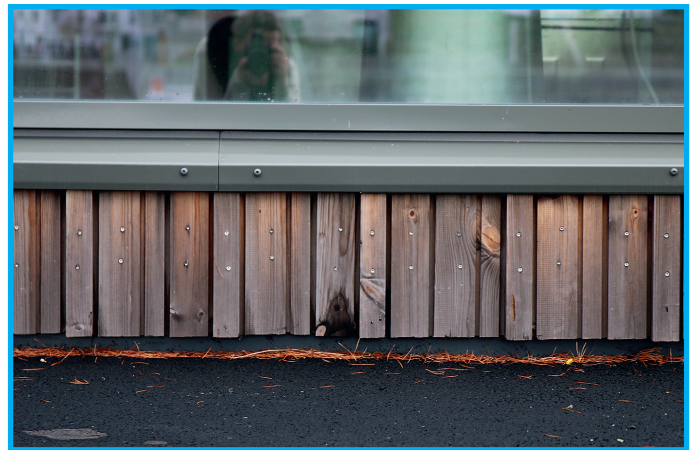
Utsnitt 2. Kledning mot asfalt

Hovedbildet viser kledningsarealer nær bakken som møter grus og kledningsarealer som møter asfalt. Avstanden til bakken er den samme, men nedre del av kledning viser stor forskjell i farge. Avstanden mellom de to bildeutsnittene er cirka fire meter.

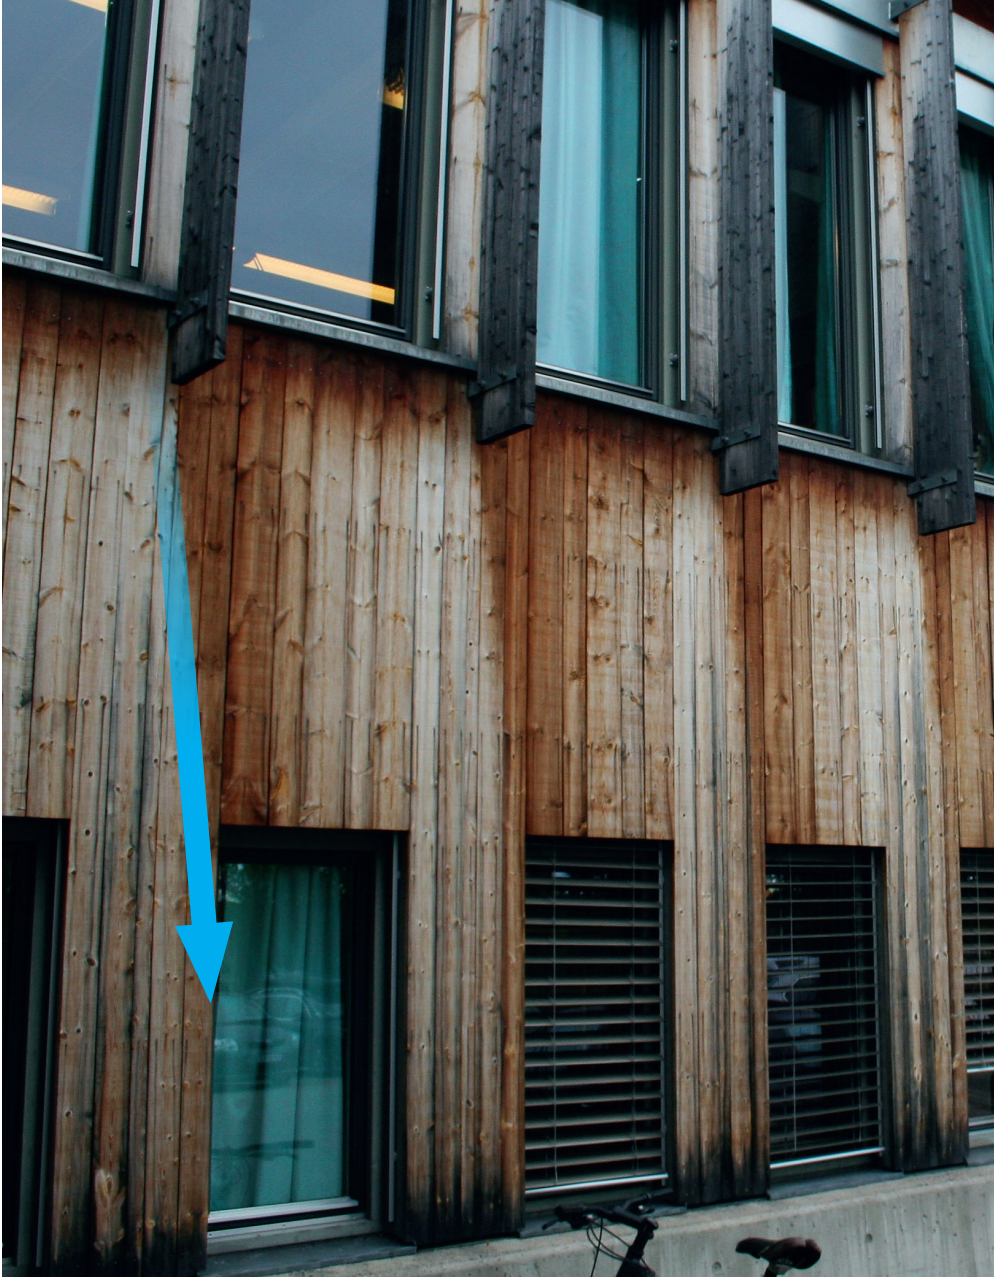
Fasaden er preget av en hovedregnetning. Dette er særlig synlig på regnsiden av solskjermingslamellene som er utvasket og har svartesoppvekst. På den andre siden av lamellene, er det ingen tegn til utvasking. Solskjermene konsentrerer regnet og gir en ujevn fordeling av regnvannet på fasaden. Dette er synlig i

fargeforskjellene i fasadepartiet under vindusrekken. Når regn treffer lamellene blir vannet ledet ned og vasker ut arealer under. Flatene bak skjermene er beskyttet mot regn og fremstår mer brune.

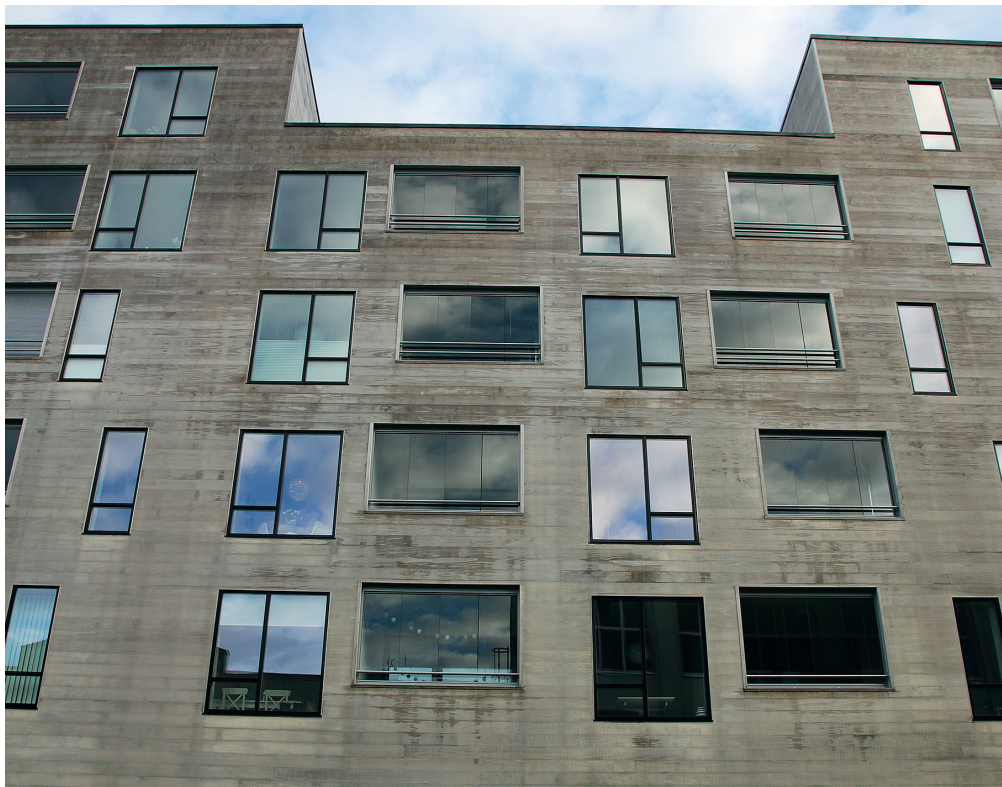
Kledningsbordene er montert horisontalt med not og fjær, og det er svært liten avstand mellom bordene. Vannavrenning fra vindusom-

ramningene fordeler seg over store partier under vinduene og følger horisontale og vertikale skjøter og fuger.

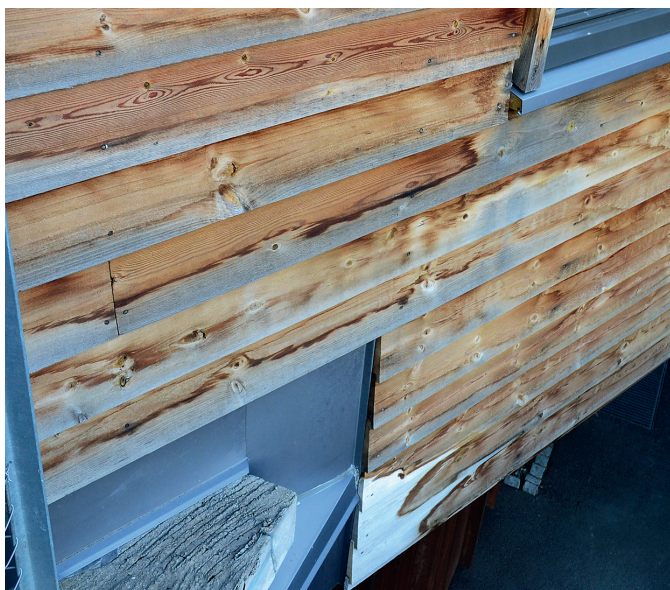
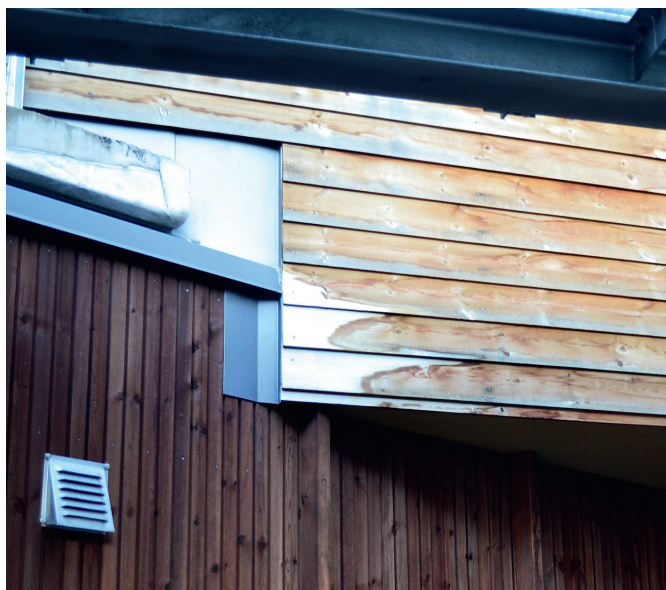
Bildet viser et hjørne på kledningen som har en markant lysere sølvfarge. Dette er et resultat av at mye vann er ført inn mot fasadehjør-

net via den skråstilte bærebjelken. Dette fører til sterk utvasking av kledningsbordene.

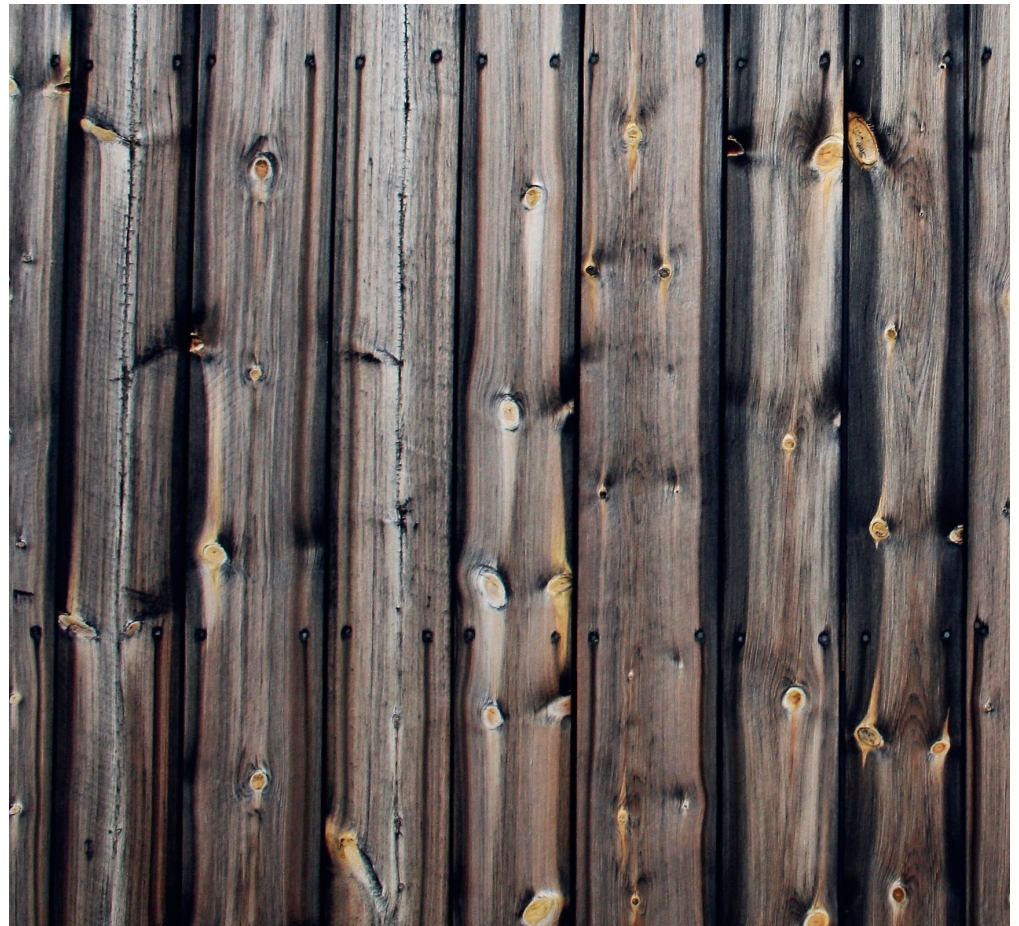
Avrenning av rustvann på furukledning.

Også varmforsinkede eller galvaniserte spikerhoder og skruerhoder kan få skader ved montering. Sprekker i rustbeskyttelsen kan føre til rustdannelse og avrenning av rustvann på fasaden, noe som blir synlig som grå og svarte striper på fasaden.

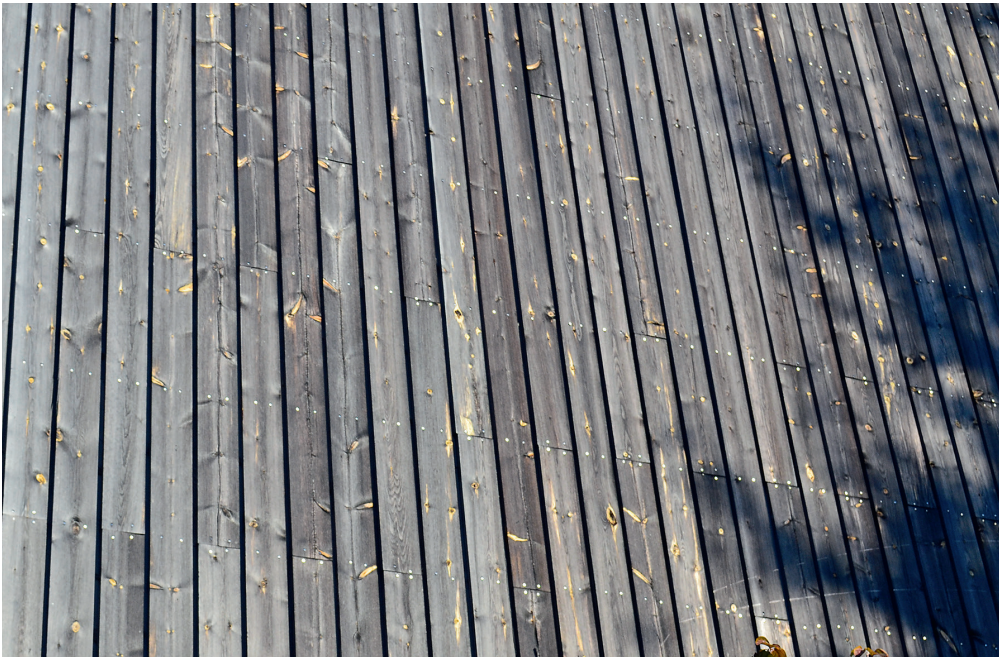
INNFESTING: Det er anbefalt å bruke syrefaste, rustfrie festemidler på umalte trefasader. Dette reduserer faren for fargereaksjoner mellom festemidler og tre.

Selv uten fargeendring på treverket, kan festemidler ha et fremtredende uttrykk i fasaden. Bildet viser en fasade hvor blanke skruehoder er godt synlige.

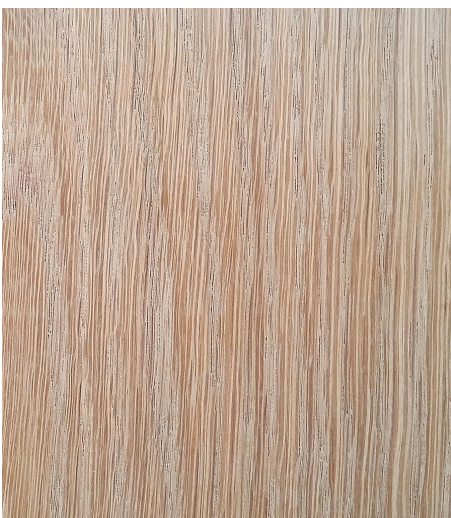
Bilde 1.

Bildeserien over viser samme utsnitt av overflaten på en eikeplate. Serien viser reaksjonen mellom tre og metall. Bilde 1 viser overflaten før testen. Bilde 2 viser jernringer som

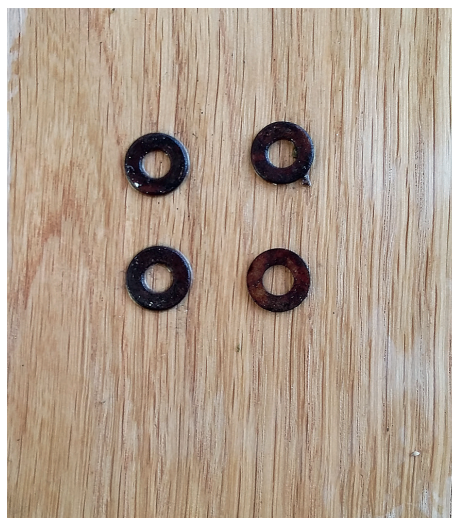
Bilde 2.

er plassert på overflaten og Bilde 3 viser fargeendringen på overflaten etter en halvtime under fuktige forhold.

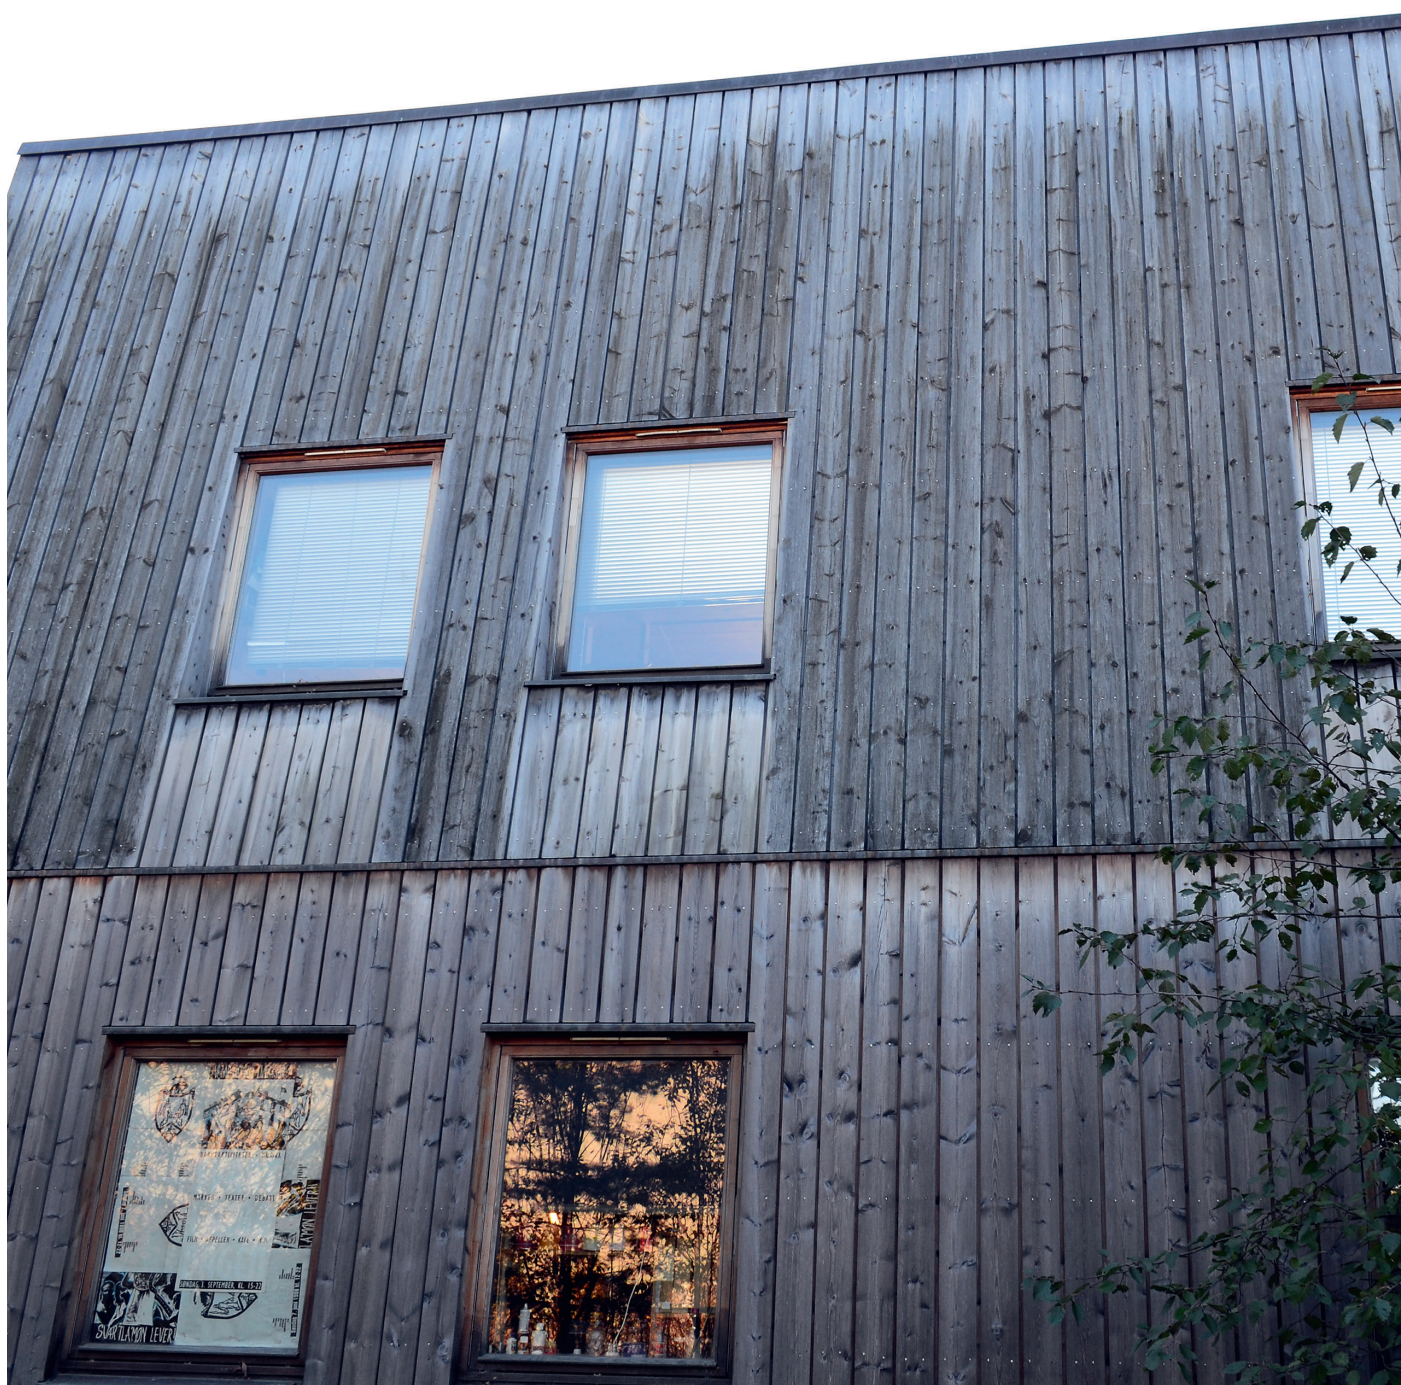
Fargeforskjeller på fasaden kan oppstå ved at en spesiell type beslag er anvendt. På Svartlamoen ble sålbenkbeslag av kobber brukt un-

der vinduene, noe som reduserte svertesoppveksten på den nordøstvendte takflaten.

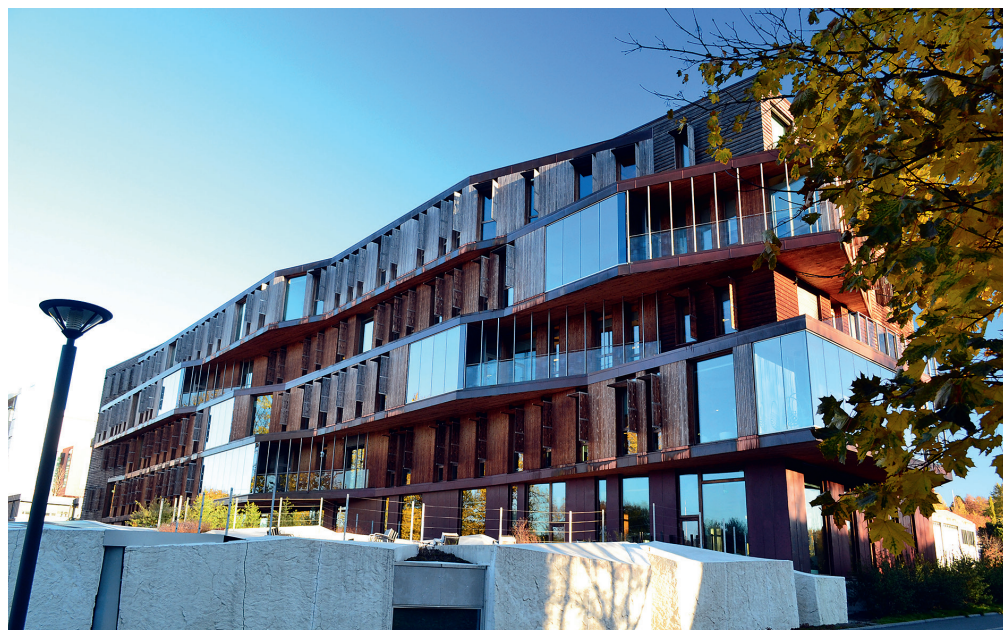
På den vestvendte fasaden på NINA-huset, er det benyttet kobberbeslag sammen med kledningsbord i furfurylert furu. Utvasking og avrenning fra den furfurylerte klednin-

gen gjør at beslagene forblir blanke i stedet for at de får den oksiderte brungrønne overflaten som vanligvis dannes på kobber over tid.

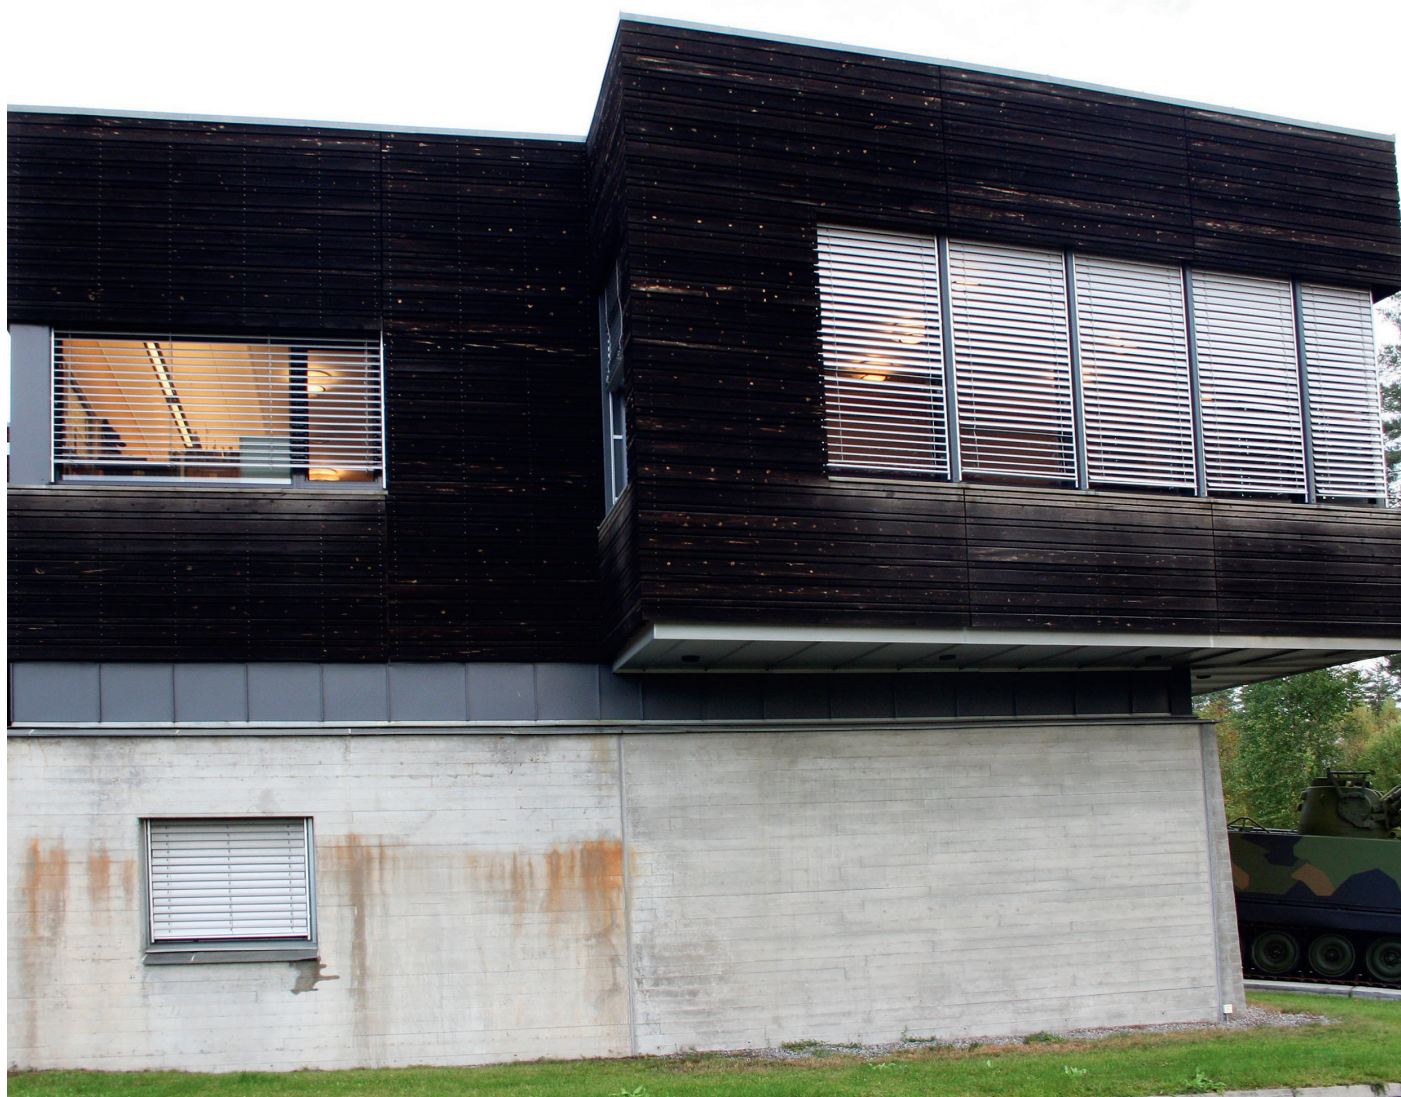
Søl under påføring og utvasking av jernvitriol fra furukledning gir rustfarget misfarging av betongveggen i områder uten utkraging. Veggom-

Utvasking av jern fra jernvitriolbehandlet trekledning kan gi en rust-rød misfarging av for eksempel nedenforliggende murvegger og betongvegger. Denne misfargingen lar seg ikke vaske bort.

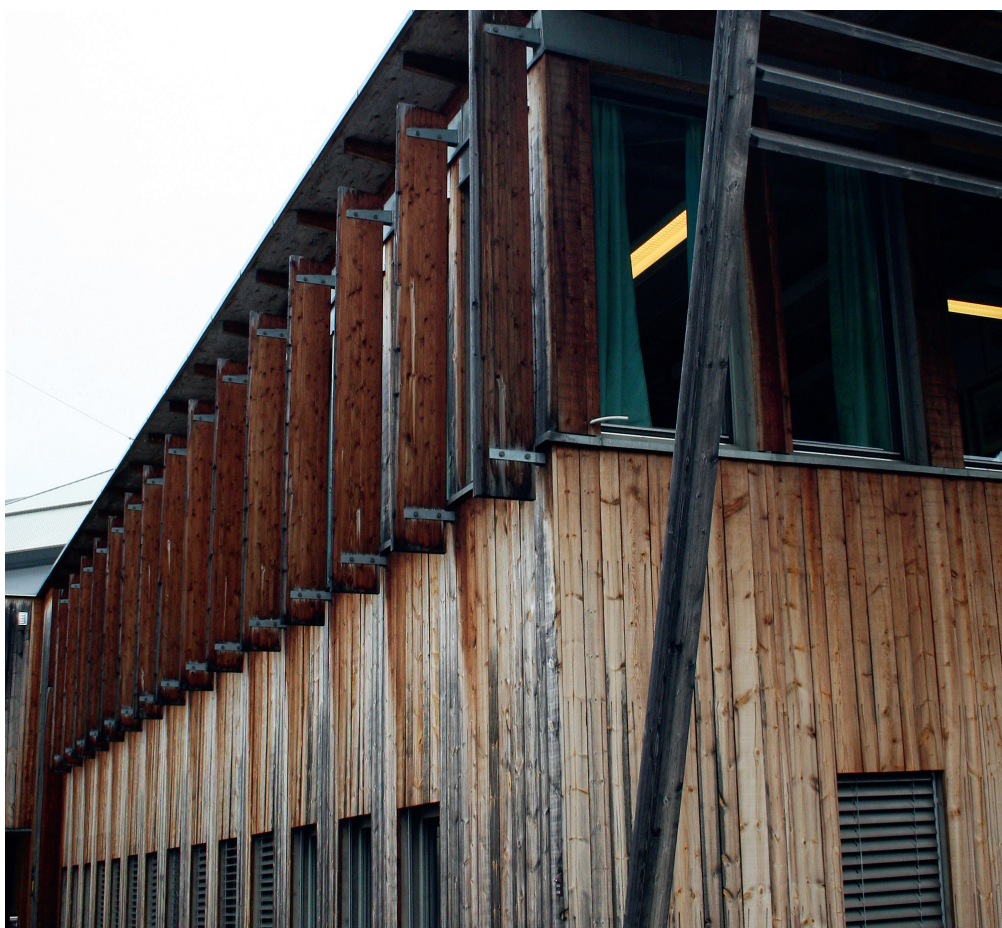
Vestvendt fasade, undervisningsbygget, Rena Leir. Preget av regn fra en drivretning.

stående furukledningen i nederste del av fasaden gir horisontale soner med ulik arkitektonisk karakter. Sonene har ulik eksponering mot sol og regn. Lamellrekken øverst blir gradvis tydeligere etterhvert som treverket gråner på grunn av regn og svertesoppvekst. Gråfargen spiller sammen med metallbeslagene rundt den øvre vindusrekken.
