Wood Be Better

Fargeendring i umalte trefasader - erfaringer og eksempler

NIBIO RAPPORT | VOL. 3 | NR. 98 | 2017

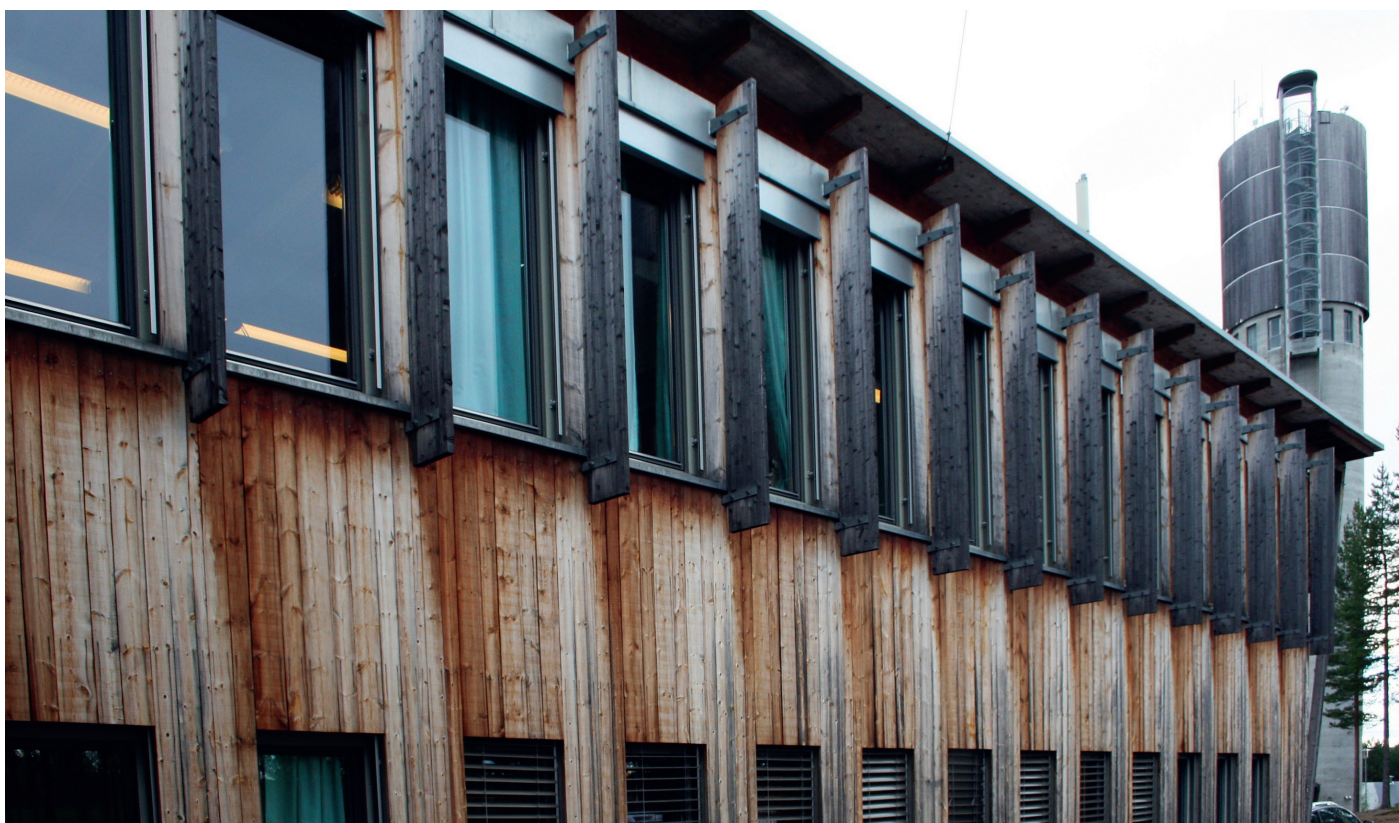
Solavskjermingen både skjermer og leder vann over denne fasaden. Bildet er av undervisningsbygget ved Rena Leir.
