NIBIO RAPPORT

VOL.: 2, NR.: 17

Miljøovervåking av arkeologiske kulturminner fra middelalderen på tomten Munkehaugsveita i Trondheim

Statusrapport per september 2016

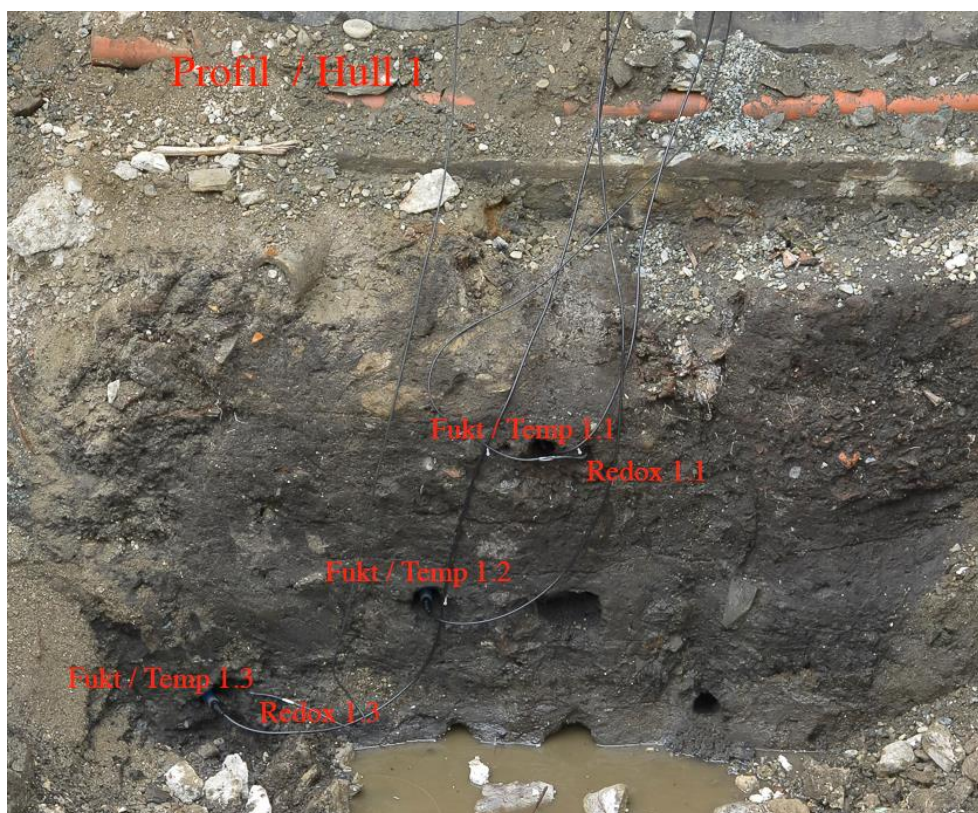
Figur 2. Plassering av sensorer i profil 1 hull 1, Munkehaugsveita (Foto: NIBIO Ove Bergersen).

Sensorene ble installert i ulike høyder av kulturlag i utgravde profiler i september 2015 (Figur 2 og 3). Plasseringen av sensorene var steder hvor arkeologiske prøver ble tatt ut for videre fysisk-kjemisk analyse. Ved siden av jordfuktighet/temperatur sensor, ble også redokssensorer fra Ecotech (EKT 950) satt inn. Disse er levert av fra IMKO Modultechnik GmbH. Platina elektroder (EKT 9500201020) ble satt inn på ulike steder i profilen. I tillegg ble en felles 3M Ag/AgCl Ref. elektrode (EKT 9500201022) satt inn i representative masser som vil kommunisere og redoks verdier fra platina elektrodene. Ref elektroden ble plassert i et beskyttende rør med gel av 3M Ag/AgCl som skal gi god kontakt med jord og beskytte elektroden. Alle redoksverdiene (Eh) ble omregnet med +210mV ut fra målt middeltemperatur i kulturlagene.

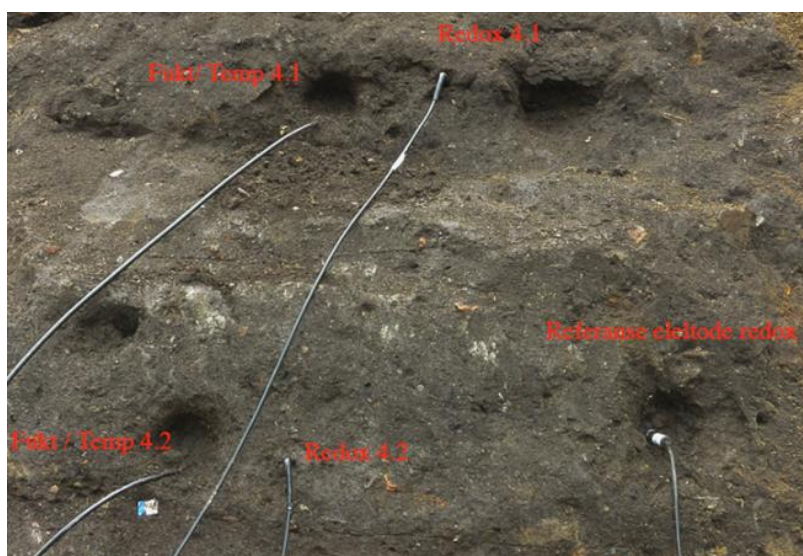
Figur 3. Innstilling av sensorer i Profil 1 Hull 4, Munkehaugsveita. Referanse-elektroden til redoks sensorene ble plassert til høyre for sensorene 4.2. (Foto: NIBIO, Ove Bergersen).

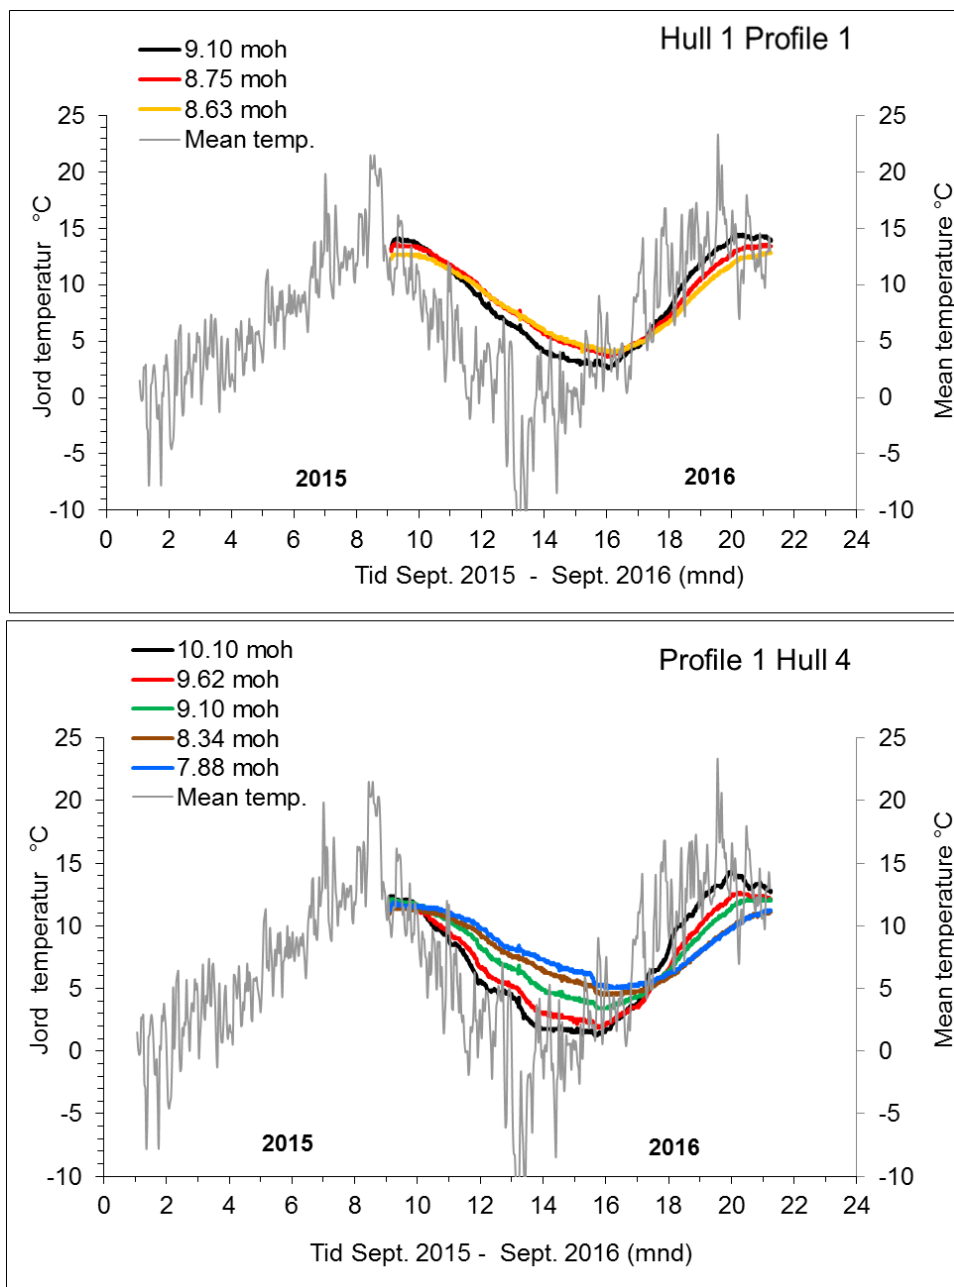
Figur 4. Jordtemperatur målt i 3 ulike kulturlag fra Hull 1 (over) og 5 ulike dyp fra Hull 4 (under) sammenstilt med middel utetemperatur i Trondheim sentrum (data fra www.yr.no). Tabell under viser Maks-, min-, median og gjennomsnittsverdier av jordtemperatur målt fra Hull 1 og 4 i måleperioden fra sept. 2015 til sept. 2016.

Det er målt små endringer i jordtemperatur i Hull 1. Temperaturen målt første år er under 10 °C i Hull 1 og Hull 4 (Figur 4). I Hull 4 ble det målt noe større forskjell mellom øvre og nedre kulturlag siden denne profilen har 2 sensorer 1 m høyere opp sammenlignet med sensorene i Hull 1. Sensor 4.3 ligger på samme nivå og temperatur som i Hull 1. Sensorene høyere oppe er mer påvirket av middel utetemperatur. Her viste min og max temperaturen 11 °C forskjell, 9 i midten og 6 °C i de dypeste lag. Likevel er beregnet gjennomsnittstemperatur første år ganske lik mellom øvre og nedre kulturlag på 7-8 grader (Figur 4). Lav temperatur er gunstig for bevaring av organisk materiale. Temperaturmålingene følger middel utetemperatur

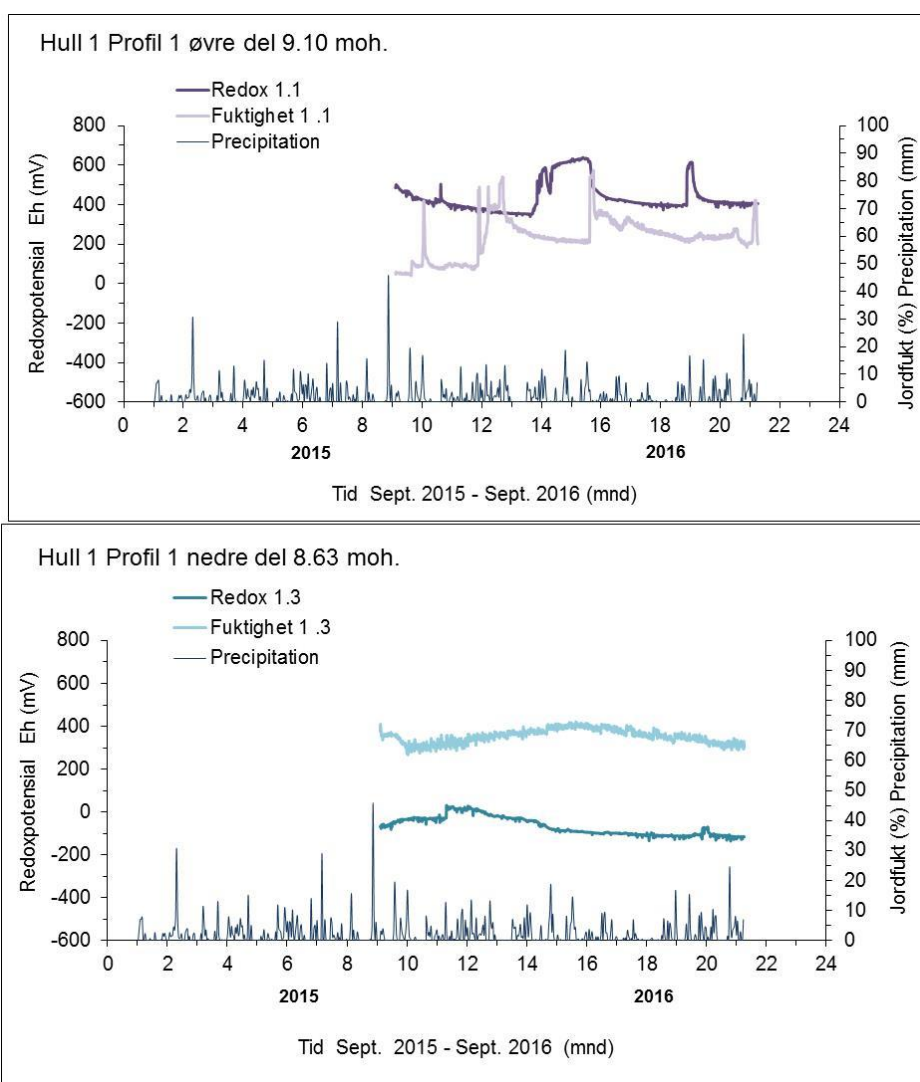
Figur 6. Jordfuktighet og redoksførhold målt i øvre og nedre kulturlag fra profil 1 fra Hull 1 første år av overvåking fra sept. 2015 til sept. 2016 sammenstilt med mm nedbør i Trondheim sentrum (data fra www.yr.no). Tabell under viser maks-, min-, median og gjennomsnittsverdier av redoksførhold målt fra profil 1 Hull 1 & 4.

Hull 1 øvre del (Figur 6) viser at redokspotensialet varierer noe med nedbør og jordfuktighet fra over +200 til under +200mV som er en slags grenseverdi på hvor mye oksygen som er målbart i umetta sone. Målinger utført i miljøbrønner fra Anders Madsens gt i Tønsberg viser at verdier under +200mV ikke gir målbare verdier av løst oksygen i mg/L (Bergersen 2014). Økende redokspotensialet gir også høyere målt oksygeninnhold. Derfor ser øvre del 9.10 moh av Hull 1 noe mer oksidert ut sammenlignet med nedre del. Nedre del på 863 moh viser redoks verdier under +200mV.

I nedre lag er det mer stabile beskyttende anoksiske forhold uten oksygen (Figur 6). Dette samsvarer med bevaringsforholdene i Hull 1 for organisk materiale vist i Tabell 2. Økt jordfuktighet vil også senke redoksforholdene ytterligere. Redoksforholdene målt i profil 1 Hull 4 viser gode bevaringsforhold in situ fra kulturlag fra 9.62 moh og nedover med lave redoksverdier (Figur 7). I nedre del av profilen ligger gjennomsnittlig redoksverdi under -100 – -140 mV selv om jordfuktigheten er bare på 40% i kulturlag 4.4 (8.34 moh). I øvre lag nær overflaten på 10.10 moh er porevolumet i kulturlagene tilført mer oksygen slik at redoksverdiene ligger på +550 til +700 mV og stabil lav jordfuktighet på 32-35%. Høyere jordfuktighet i øvre del vil forhåpentligvis senke redokspotensialet over tid hvis jordfuktigheten øker.

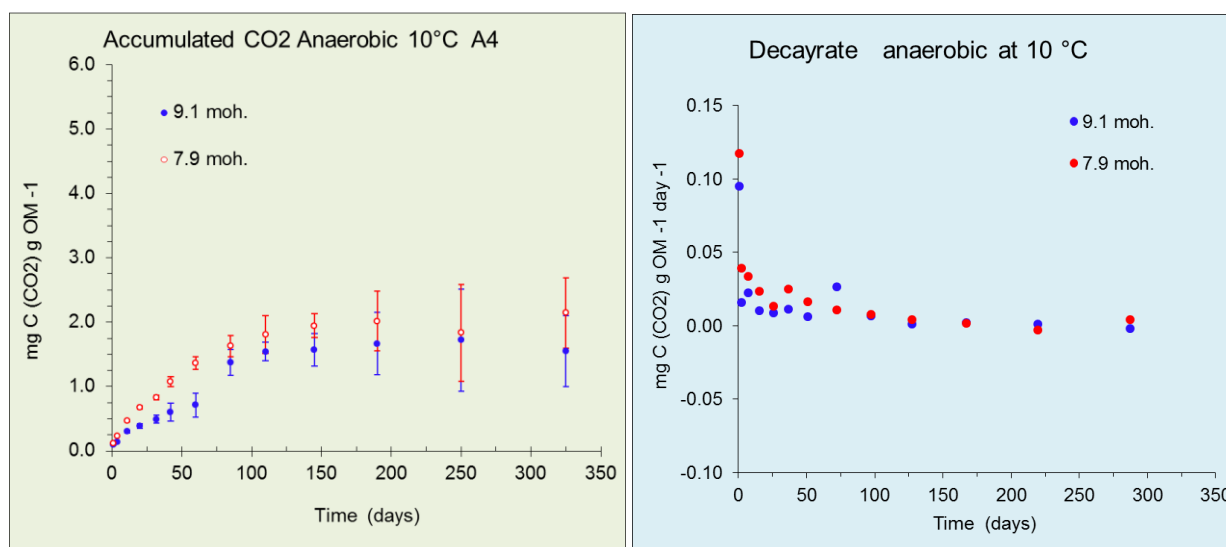
Figur 8. Akkumulert mg karbon (CO₂) per g organisk material (over). Nedbrytingsraten beregnet over tid mg karbon (CO₂) per g organisk material per dag (under) hvor kulturlagsprøve fra midten (9.10 moh.) og bunnen (7.9 moh.) av profil 1 Hull4 ble undersøkt.

3.4 Nedbryting av organisk materiale fra Profil 1 Hull 4

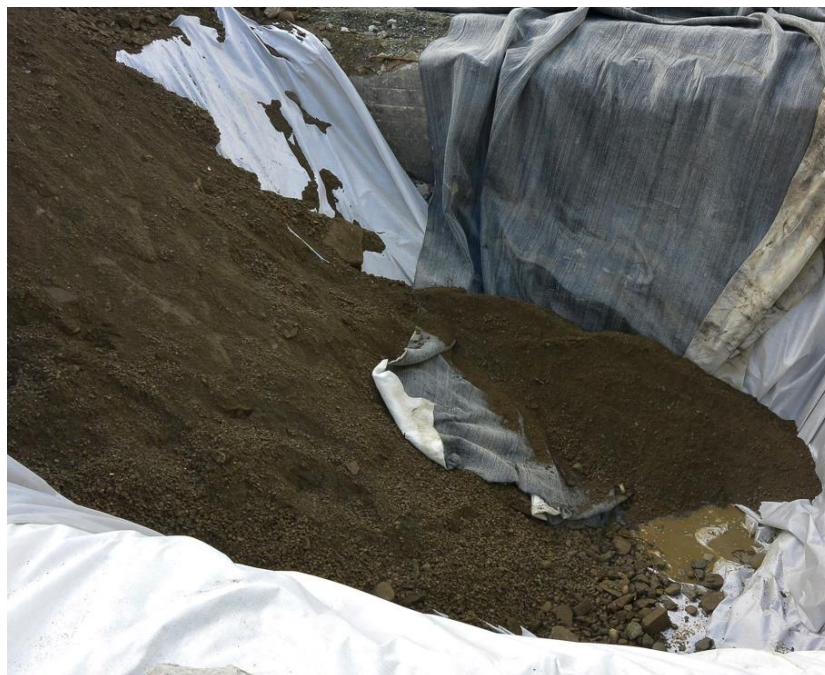
Hull 1 Profil 1 dekket med bentonitt duk før den ble fylt igjen.

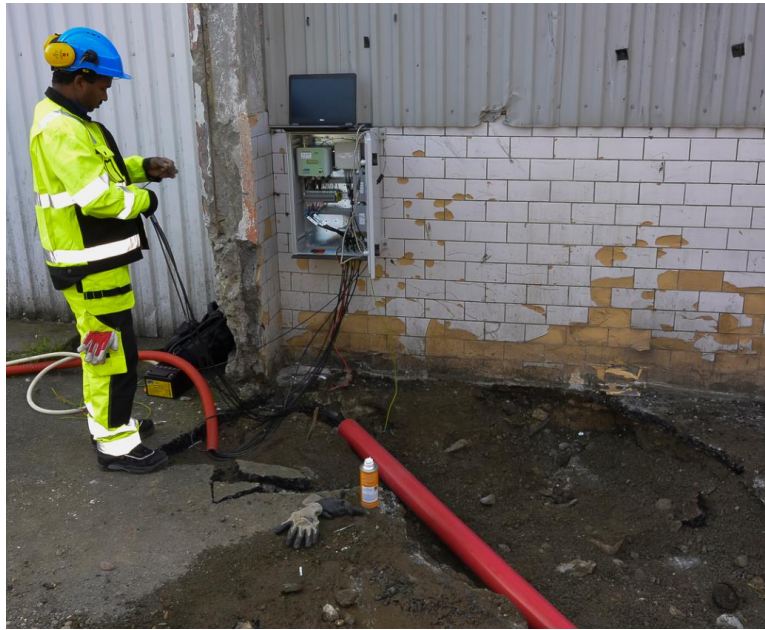
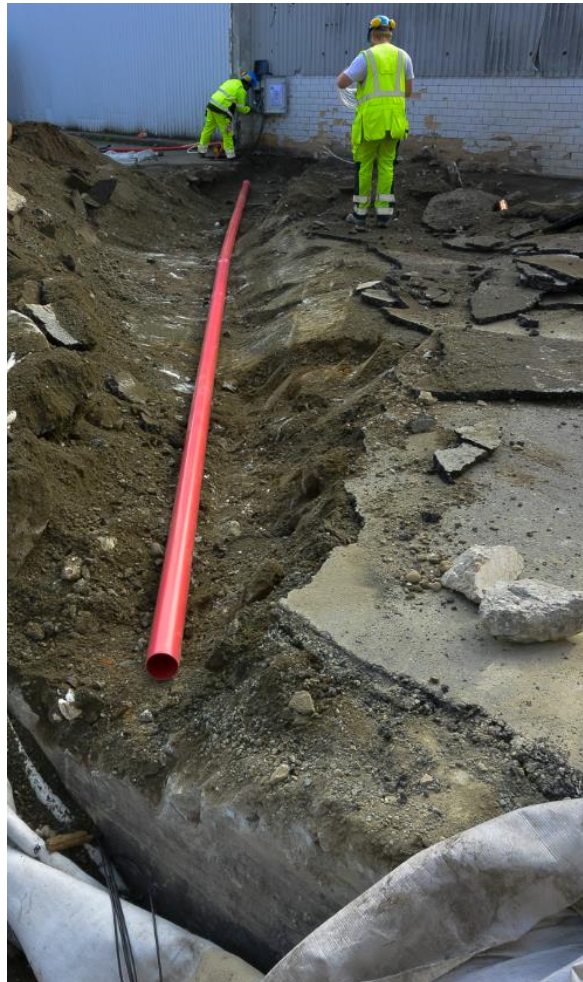
Kabler fra Hull 1 Profil 1 ble lagt i solid plast rør ned i bakken på skrå over tomten og montert direkte i skap med logger. Skap ble plassert på vegg nær Hull 4. Denne grøften er merket og målt inn med GPS av entreprenør.

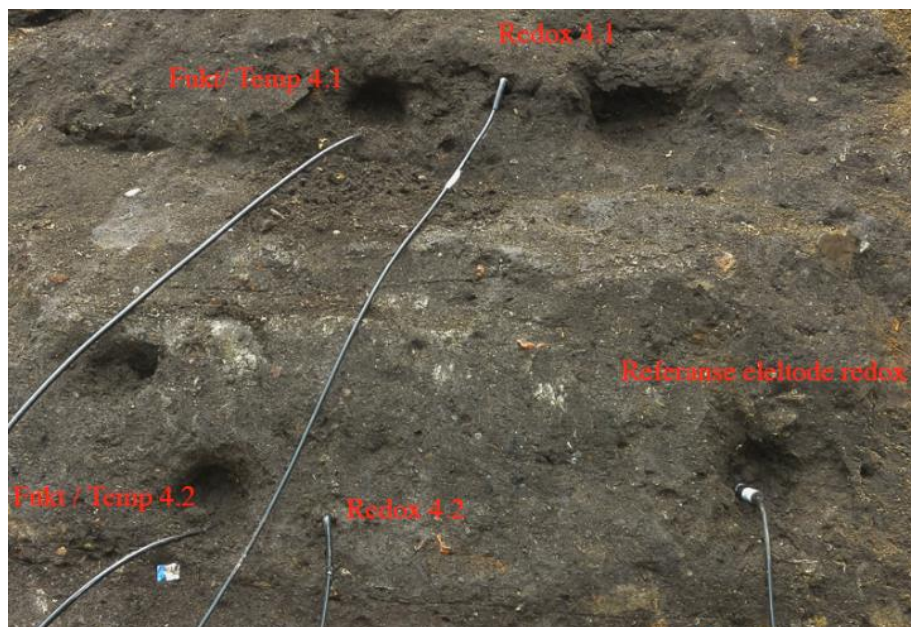
Hull 4 profil 1: Munkehaugsveita med sensorer (over), plassering ref. elektode (under). Plassering ref elektode for redoks målinger ble valgt i representativt lag 4.2.

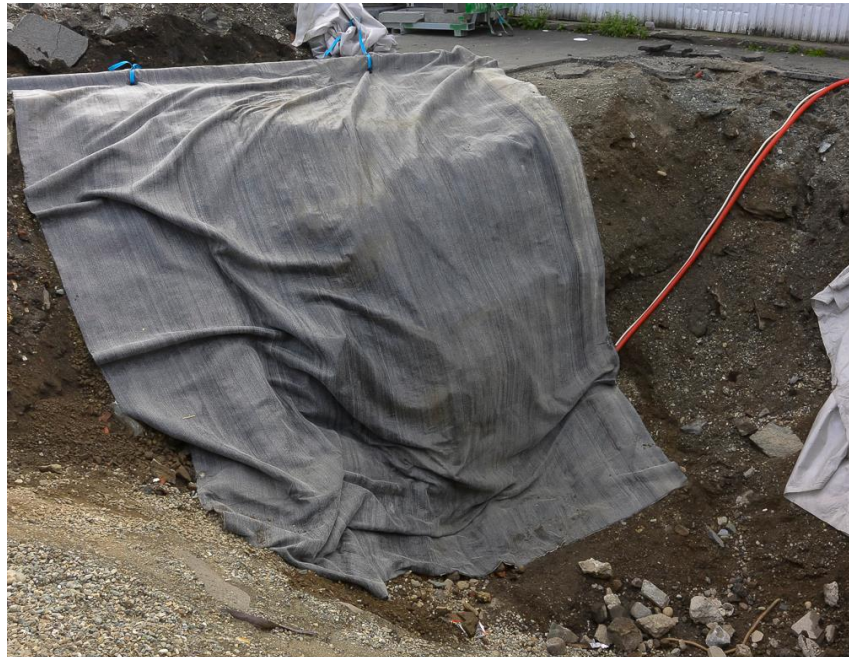
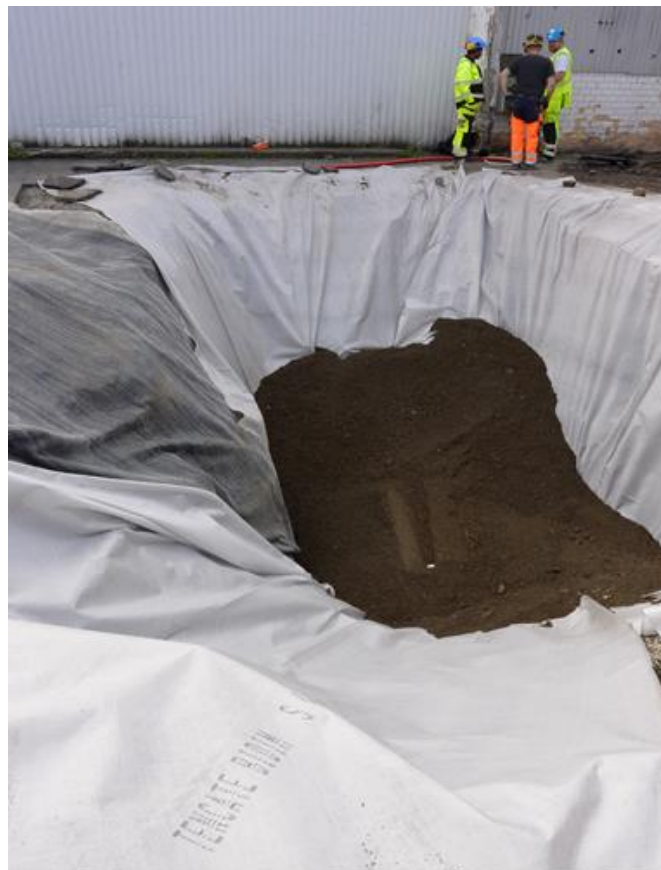
Hull 4 profil 1 dekket med bentonitt duk før den ble fylt igjen. Sensorledninger er beskyttet i plastrør opp til overflaten. Alle sensorer satt inn ble kontrollert fra logger, PC og modem før hullene ble fylt igjen i begge hull.

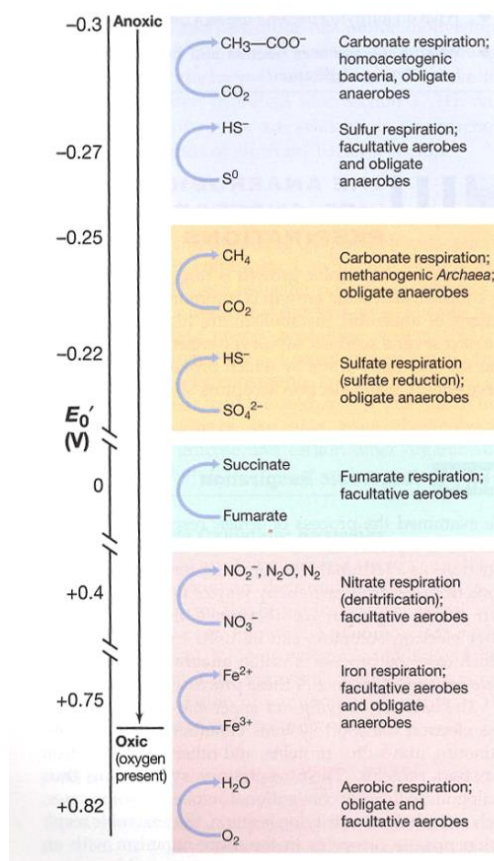
Redoksforhold ved standard aktivitet fra ulike mikroorganismer (Brock, 1996)
