Bioforsk Report

# Overvåking langs Rv 3 og 25 gjennom Løten og Elverum

Biologisk og kjemisk tilstand i elvene Fura,  
Vingerjessa og Terninga

*Oppdragsgiver:*  
Statens Vegvesen

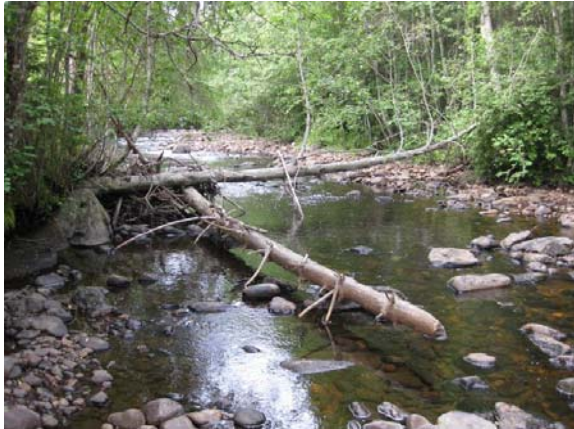
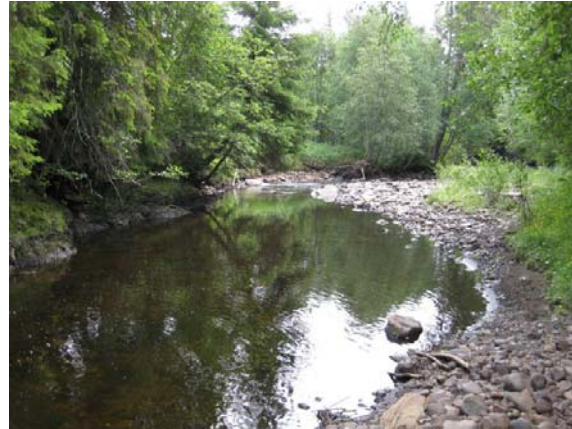
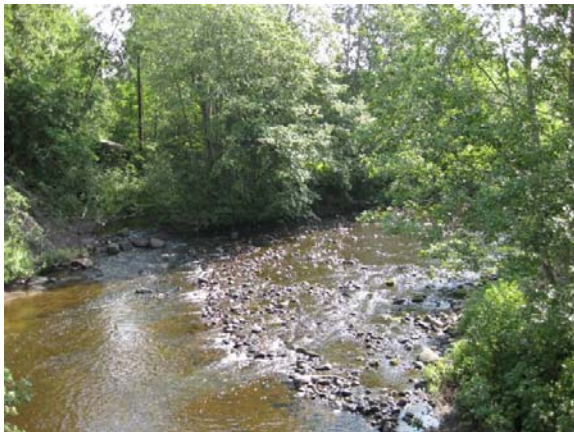
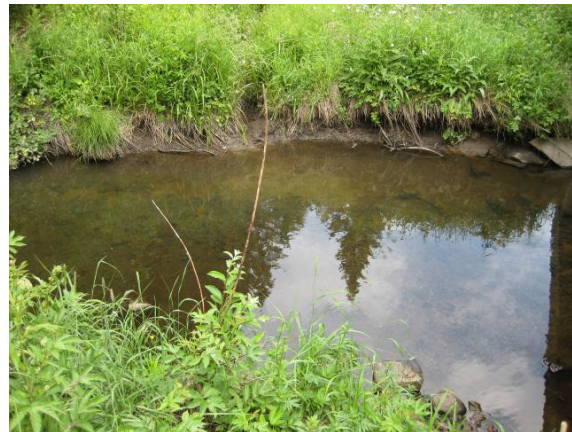
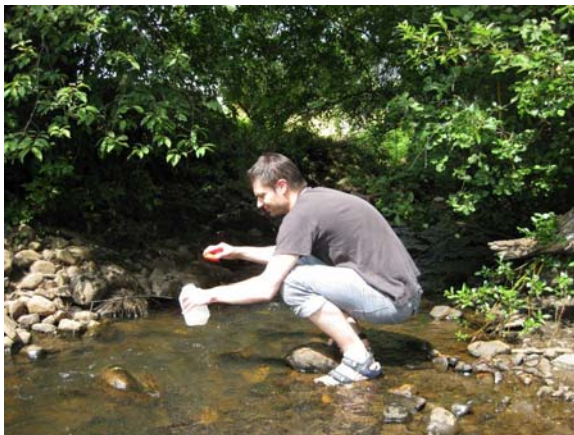
*Figur 2. Foto av stasjoner i Fura og Vingerjessa. (Foto: Eva Skarbøvik og Lars Gjemlestad).*

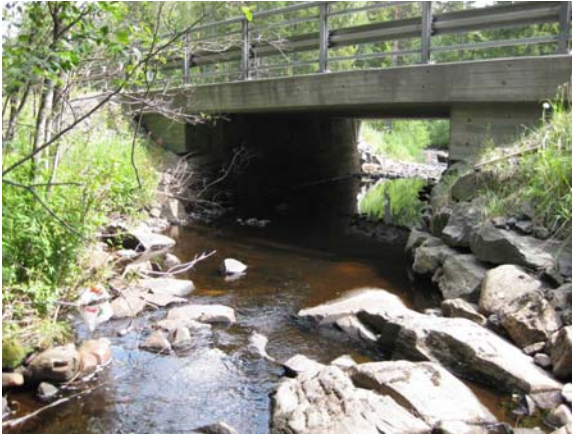
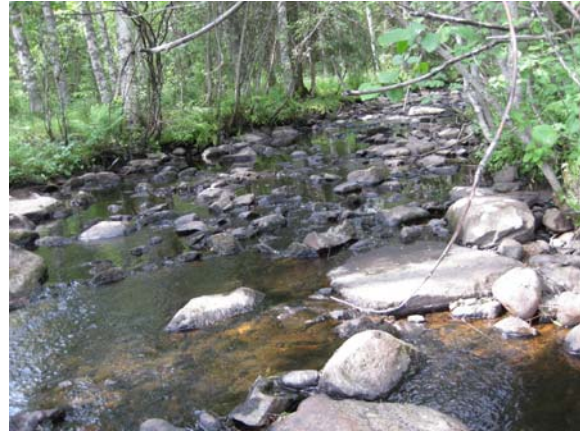
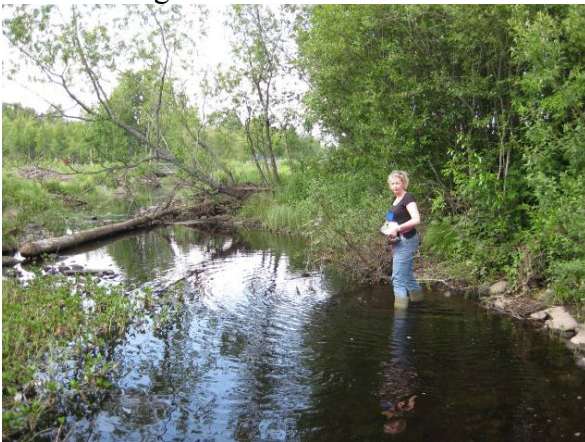
*Figur 3. Foto av stasjoner i Terninga. (Foto: Eva Skarbøvik og Lars Gjemlestad).*

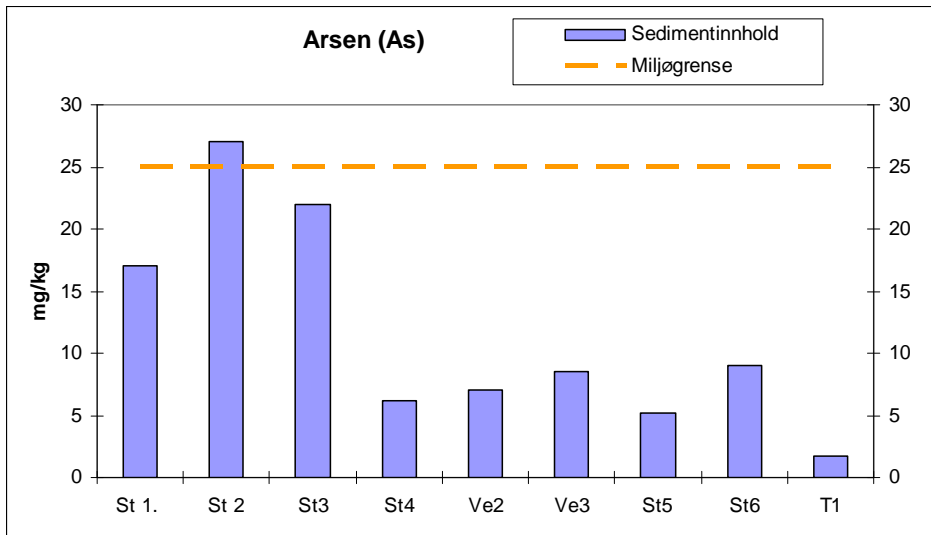
Figur 8. Arseninnhold i sedimentprøvene.

Innholdet av arsen i Fura (St 2; nedstrøms ny vei) var høyere enn miljømålet, men bare med 2 mg As/kg. Bortsett fra denne prøven hadde ingen av prøvene konsentrasjoner som oversteg miljømålene.

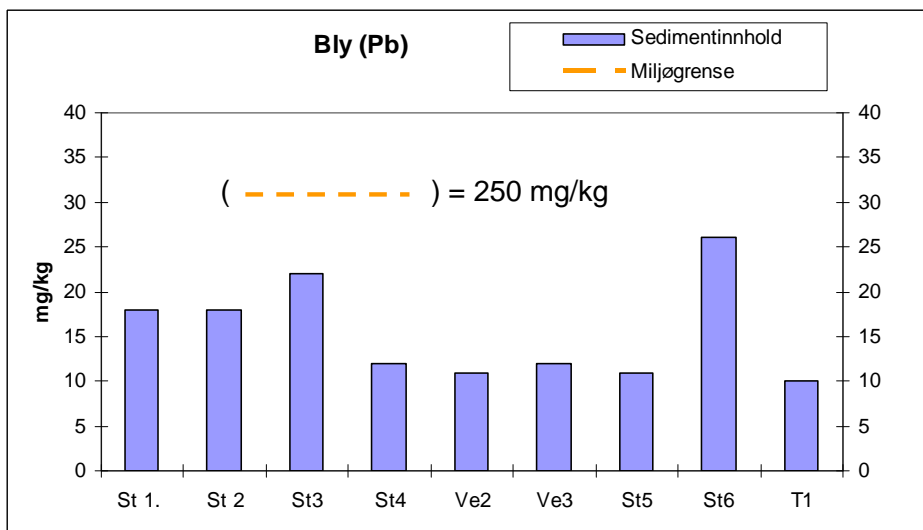
Figur 9. Blyinnhold i sedimentprøvene.

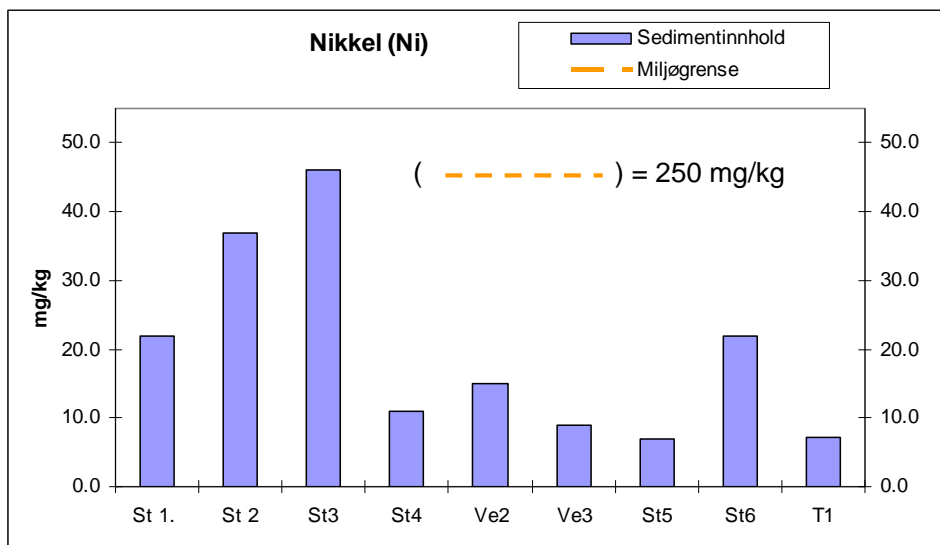
Figur 14. Nikkelinnhold i sedimentprøvene.
