Plantevernmidler i grunnvann

Forprosjekt automatisert overvåking i faste forsøksfelt

NIBIO RAPPORT | VOL. 3 | NR. 1 | 2017

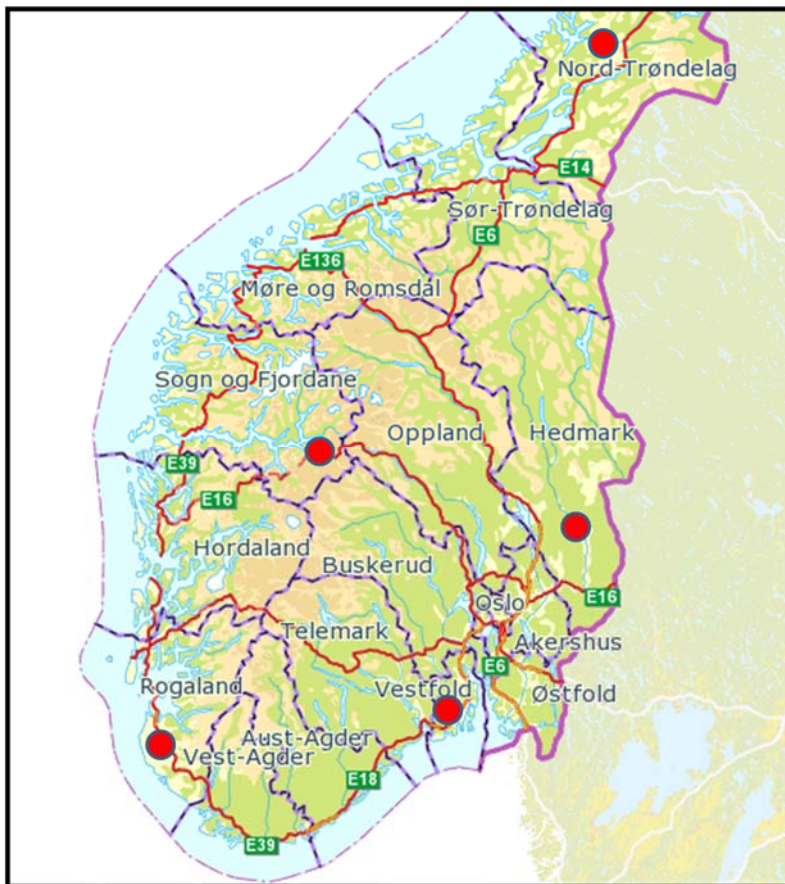
Figur 1. Foreslått plassering av overvåkingsfelt plantevernmidler i grunnvann i Våler, Larvik, Klepp, Lærdal og Overhalla kommuner.

Automatisk overvåking av forhold i grunnvann og umettet sone, meteorologisk stasjon, utvidet prøvetaking inkludert passive/aktive prøvetakere omsøkes finansiert av Handlingsplanen/SLF. Alle overvåkingsfelt ligger innenfor nasjonale grunnvannsområder som vist i Vann-Nett (vedlegg I)

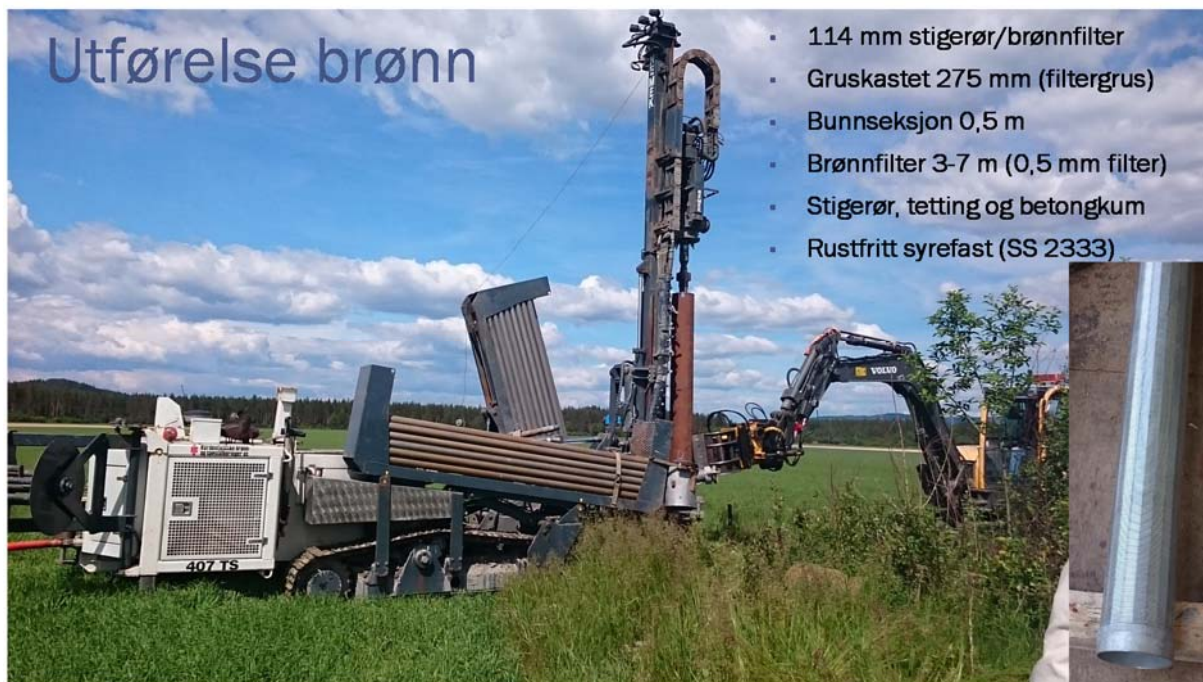
Figur 3. Plassing av ny grunnvannsbrønn på Haslemoen i Våler kommune.

Figur 3 viser boreriggen under nedsetting av grunnvannsbrønn. Det ble etablert en 7,5 m dyp brønn med stigerør/brønnfilter med ytre diameter 114 mm. Nederst en bunnseksjon på 0,5 m, deretter brønnfilter (0,5 mm) i nivå 3 - 7 m. Deretter stigerør til nivå 40 cm over bakken. Alt utført i rustfrie og syrefaste materialer. Ved jordoverflaten ble brønnen sikret mot punktinfiltrasjon ned langs brønnrøret gjennom støping av et betongkrage. Over bakken ble brønnrøret sikret med en mindre betongkum.

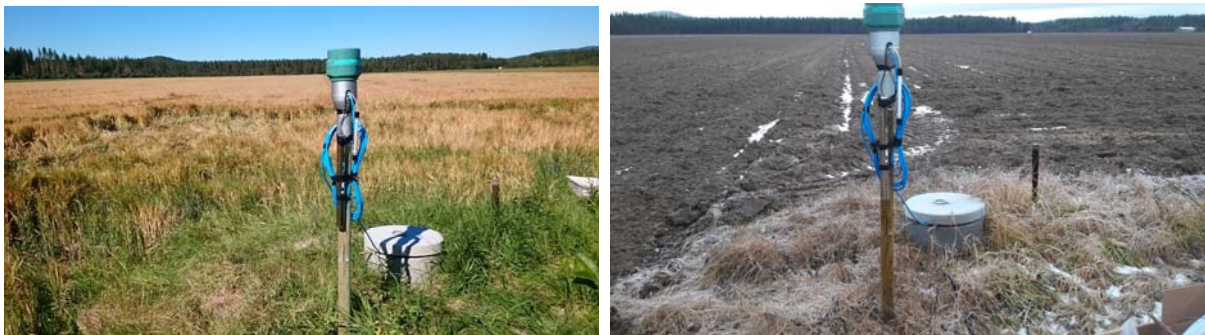
Figur 4. Grunnvannsbrønn på Haslemoen ved prøvetaking i august og november 2016.

Figur 4 viser grunnvannsbrønnen på Haslemoen med logger for måling, lagring og innsending av data for automatisk overvåking av vannkvalitet og grunnvannsstand. Figur 5 viser multiparametersensor med trykkcelle for måling av grunnvannsstand samt sensorer for måling av oksygen, redoks, pH, ledningsevne og vanntemperatur. Målinger har blitt utført med intervaller på 30 minutter.

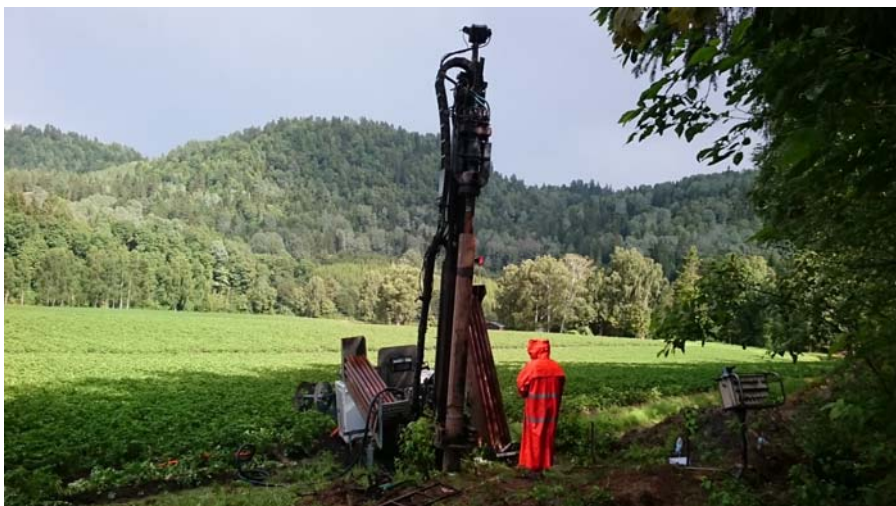
Figur 10. Innledende boring på Rimstadmoen for avklaring av løsmasser og grunnvannsforhold ned til 11 m dyp.

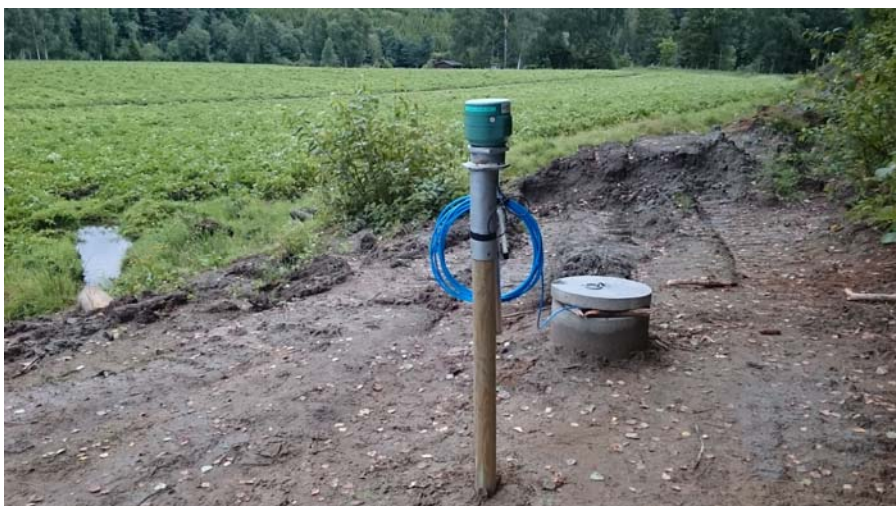
Brønnen ble etablert i nedkant av en bratt skråning, og ligger 20 m lavere enn jordbruksarealene på toppen (figur 11). Brønnen var 3 m dyp, med bunnseksjon 0,5 m og brønnfilter i dyp 0,5 – 2 m og med 0,5 m stigerør på toppen. Brønnfilter con-slot med 0,2 mm lysåpning og ytre diameter 110 mm. Stigerør og bunnseksjon med ytre diameter 114 mm. Alt i rustfritt stål (SS2333). Brønnen ble satt ned med foringsrør 273 mm og ble gruskastet med filtergrus (kvarssand 0,5 -1,2 mm) både under og opp langs brønnrøret. Brønnen ble tettet med en betongkrage rundt røret ved jordoverflaten. Det ble satt en liten betongkum over brønnrøret for å beskytte brønnen mot direkte forurensning og fysiske påvirkninger. Brønnen antas å tilføres eldre grunnvann dannet fra jordbruksarealene oppstrøms.

Figur 11. Grunnvannsbrønn og automatisk overvåking Rimstadmoen.

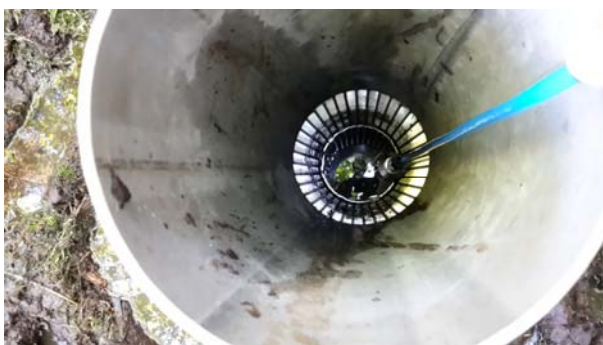
Kildelokaliteten ble etablert ved et kildeutspring som tidligere hadde tjent som drikkevannsbrønn for gården Knipkil. Tidligere anvendelse som drikkevannsbrønn indikerte at kildeutspringet sjelden ble tørt og at vannkvaliteten framstod som god. Til forskjell fra mange andre kildeutspring i området, var det ikke jernutfelling i denne kilden. Ved kilden ble det satt ned en prøvetakingsbrønn med lengde 1,8 m, en bunnseksjon på 0,3 m, con slot filter lengde 1 m og på toppen et stigerør på 0,5 m. Prøvetakingsbrønnen var i rustfri utførelse (SS2333), og ble prefabrikkert for NIBIO av Østfold Brønnboring AS (figur 12 og 13).

Figur 13. Multiparametersonde for automatisk overvåking av grunnvann i kilde.

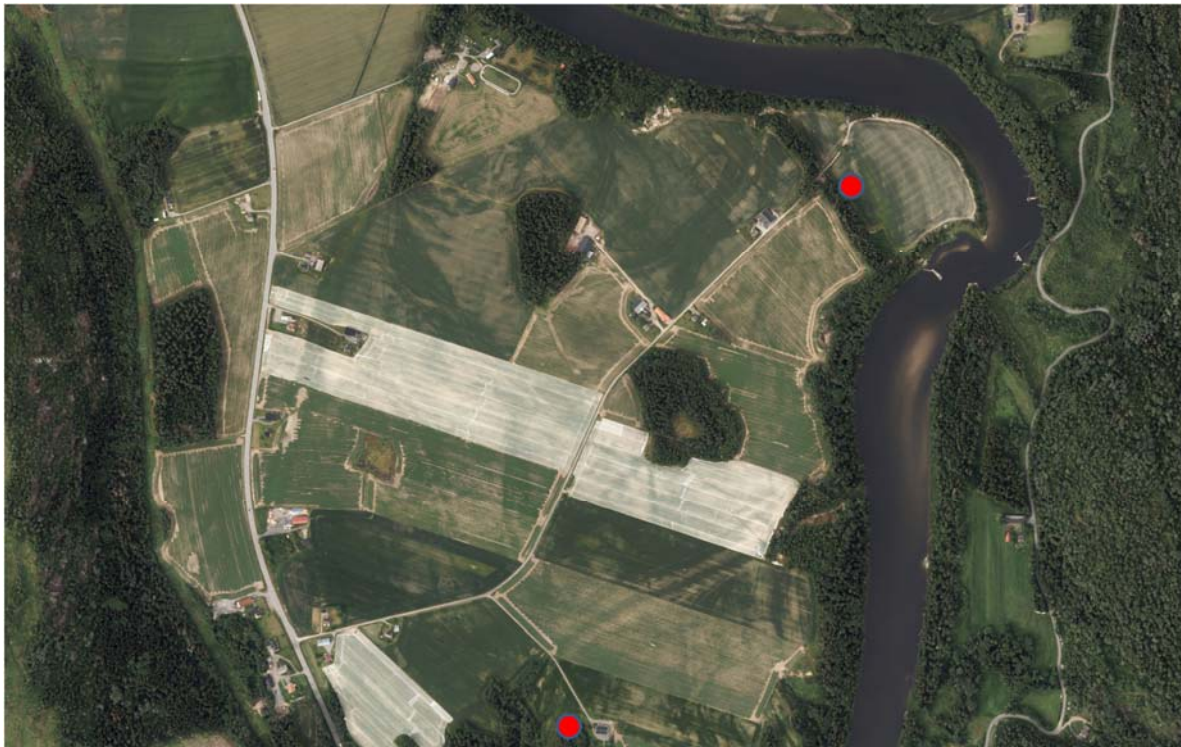
Figur 14. Jordbruksarealet brukes i til vekstskifte mellom poteter, gulrøtter og korn.

Rimstadmoen har et stort og flatt jordbruksareal dannet av en sandavsetning med 30 m mektighet over Numedalslågen. Samlet jordbruksareal på Rimstadmoen er rundt 1300 daa (figur 14). Jordbruksarealet er selvdrenerende og er ikke grøftet. God solinnstråling og lavt innhold av stein gir gode forhold for krevende produksjoner. Potet og gulrot er vanlige kulturer i vekstskifte med korn. Jorda er noe tørkesvak, og det vannes rutinemessig gjennom gjennom vekstsesongen.

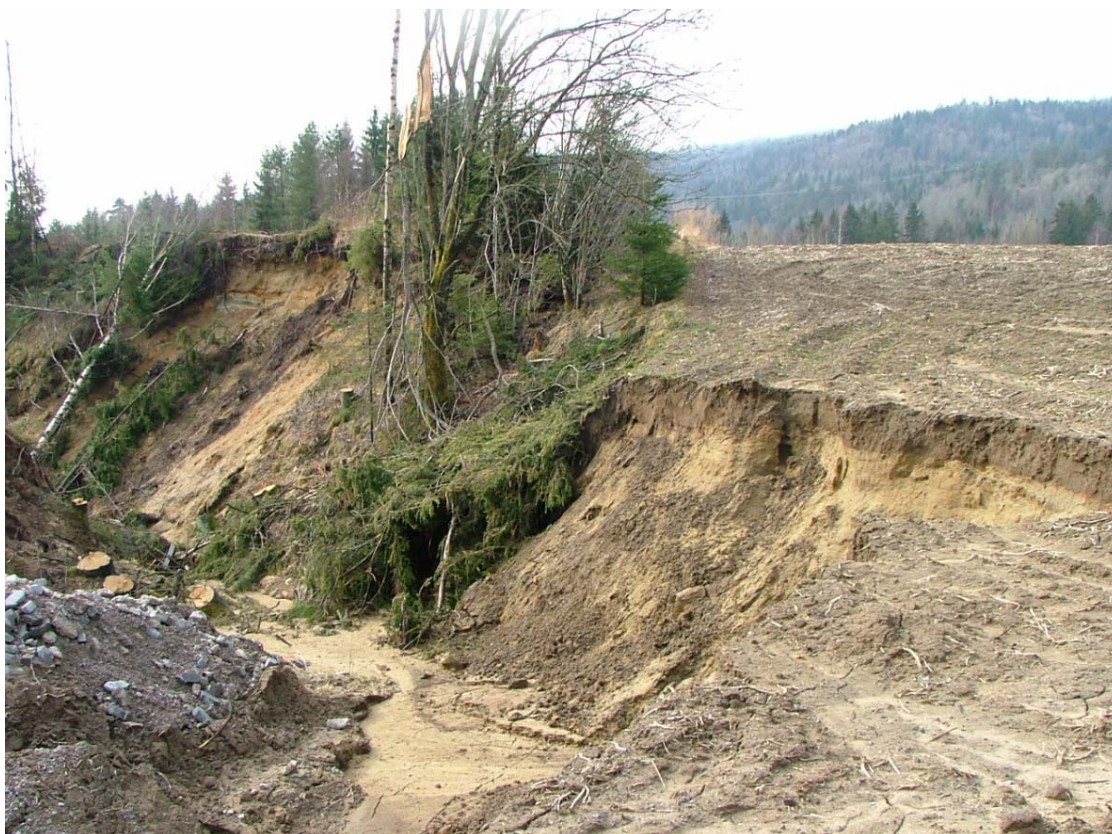
Figur 17. Ras i en ustabil ravineskråning på Rimstadmoen (Foto: Einar Kolstad).

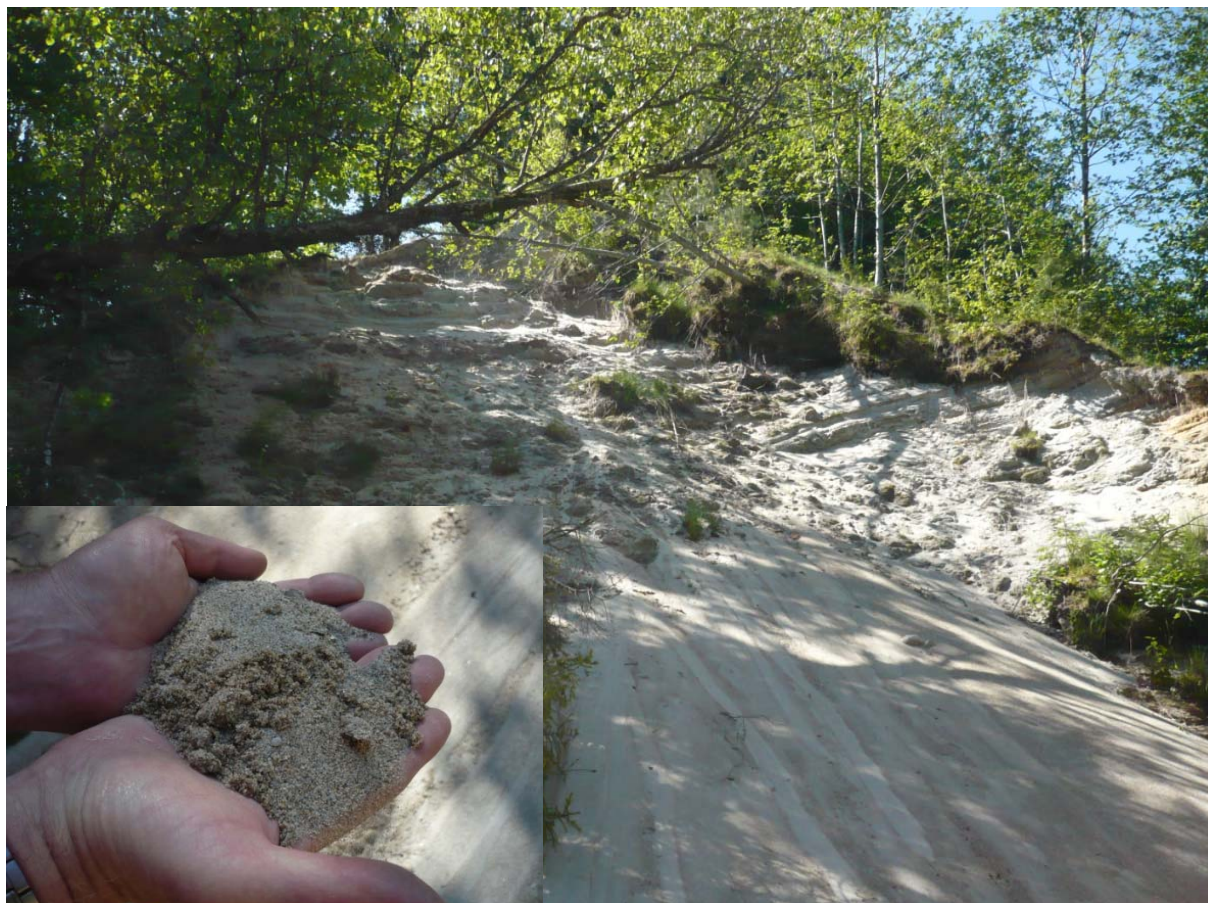
Figur 18 viser naturlig rasskråning dominert av fin sand ikke langt fra ny grunnvannsbrønn. Figur 19 viser en av de mange kildene i ravineskråningene, der det er kildeutspring i ulike høydelag og vannkvaliteter med og uten jernutfelling.

Figur 18. Naturlig rasskråning dominert av fin sand nær ny grunnvannsbrønn.

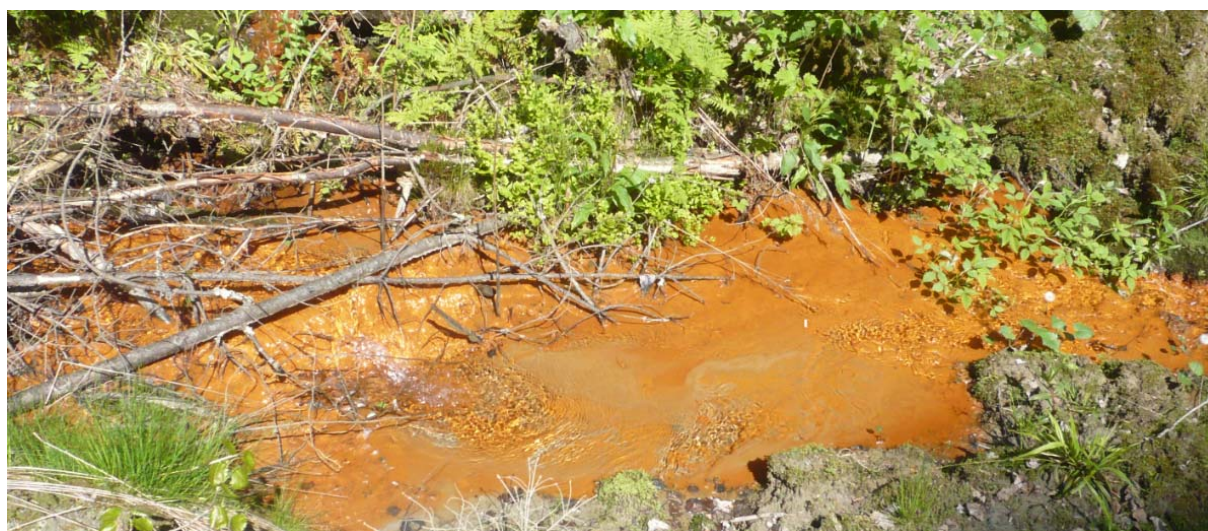
Figur 19. En av mange kildehorisonter i ravinene ned mot Lågen.

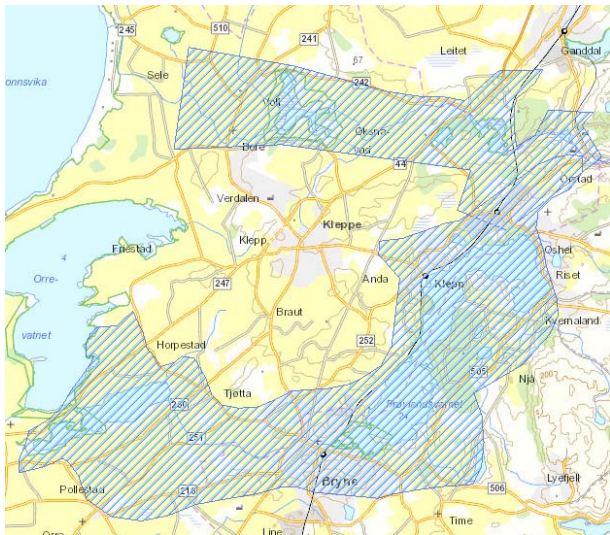
Figur 21. Grunnvannsområde rundt Horpestad- og Frøylandsvannet iht. Vann-Nett.

I henhold til Vann-Nett ligger det største og viktigste grunnvannsområdet i Rogaland i et område ved Frøylands- og Horpestadvannet (figur 21). Det samme området er definert som en viktig grusforekomst (figur 22), og er i hovedsak angitt som breelvvavsetning i NGUs løsmassekart (figur 24). Det er flere nedlagte masseuttak for grus og sand i dette området.

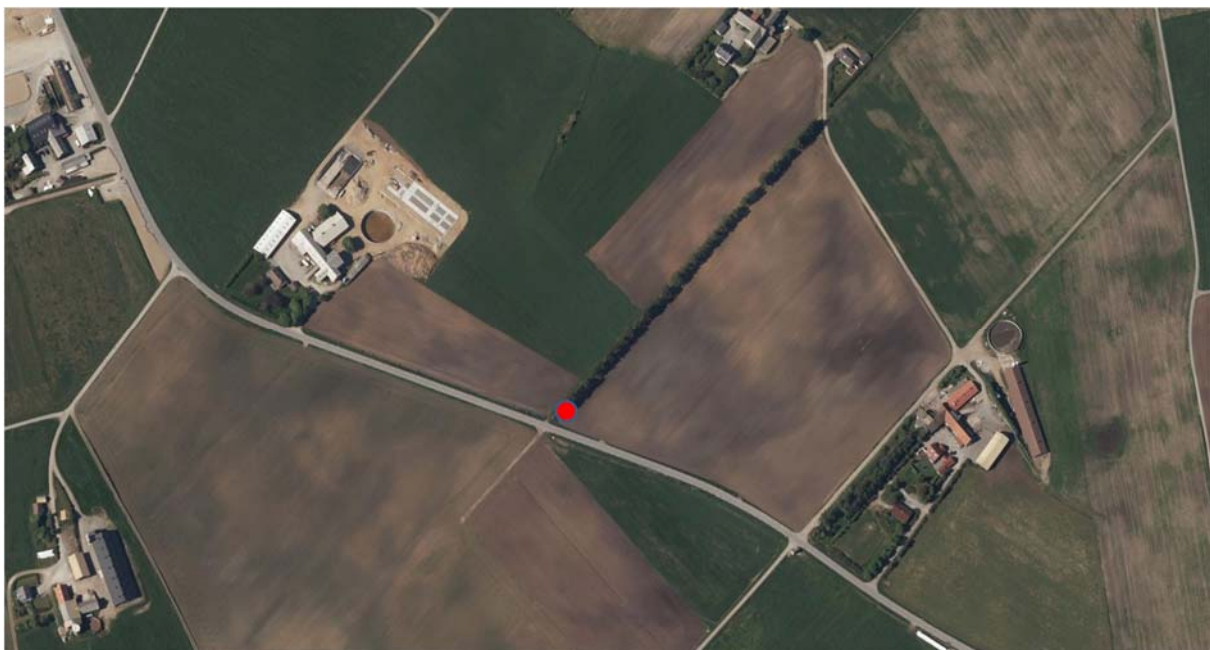
Figur 23. Skissert plassering av overvåkingsbrønn ved Horpestadveien.

Plassering av ny grunnvannsbrønn for overvåking er kun skissert, og vil kunne flyttes lokalt etter befaring og samtaler med landbrukskontor og gårdbrukere våren 2017. Foreløpig plassering er vist i figur 23 og 24.

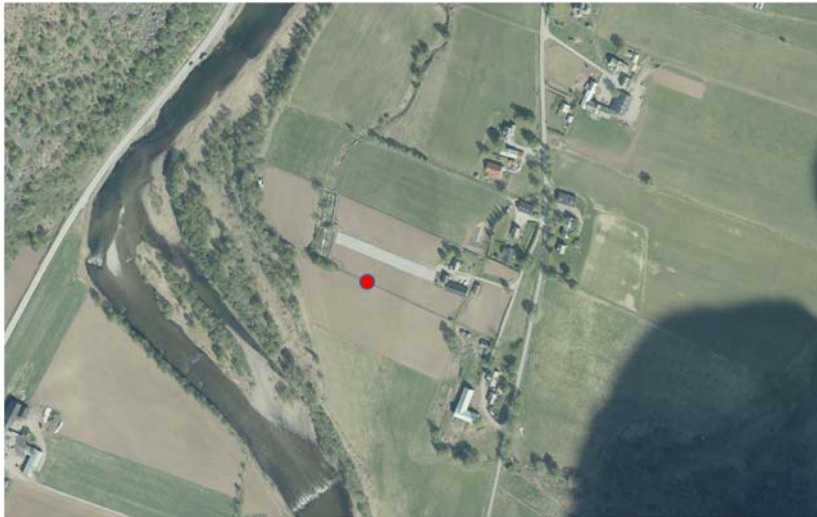
Figur 30. Foto som viser skissert plassering av overvåkingsbrønn ved Hauge i Lærdal.

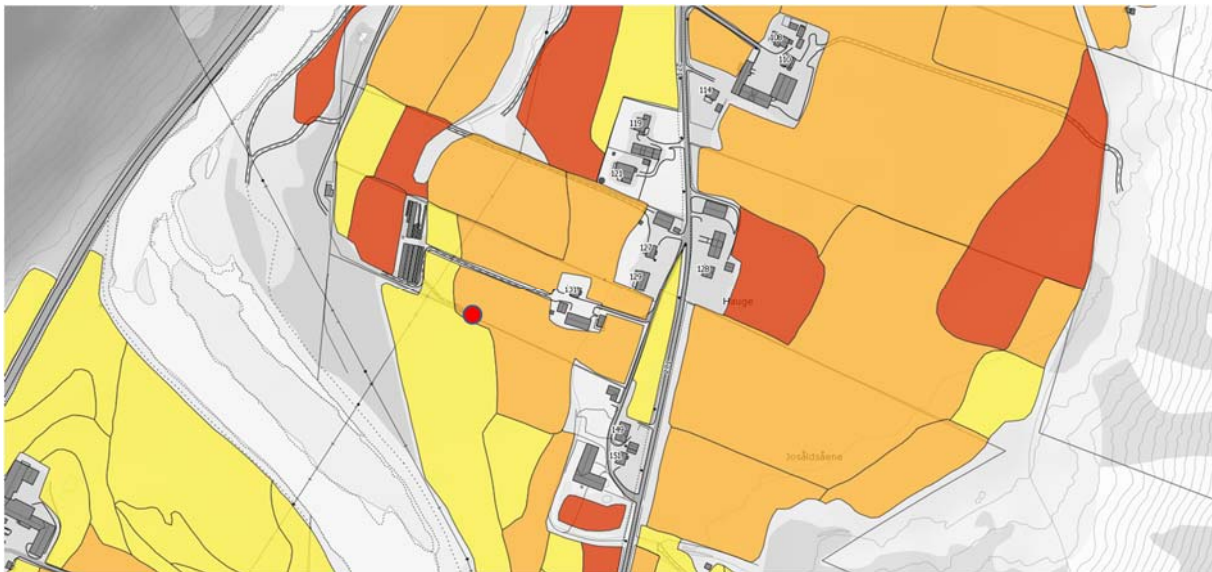
Figur 31. Jordkvalitet i området rundt Hauge i Lærdal. Rød=Svært god, Orange=God og Gul=Middels (fra Kilden, [www.nibio](http://www.nibio.no)).

Mye av jordbruksarealet ved Hauge har meget god eller god jordkvalitet (figur 31). Større arealer brukes til intensive kulturer som poteter eller grønnsaker. Arealer med middels jordkvalitet utnyttes til beite.

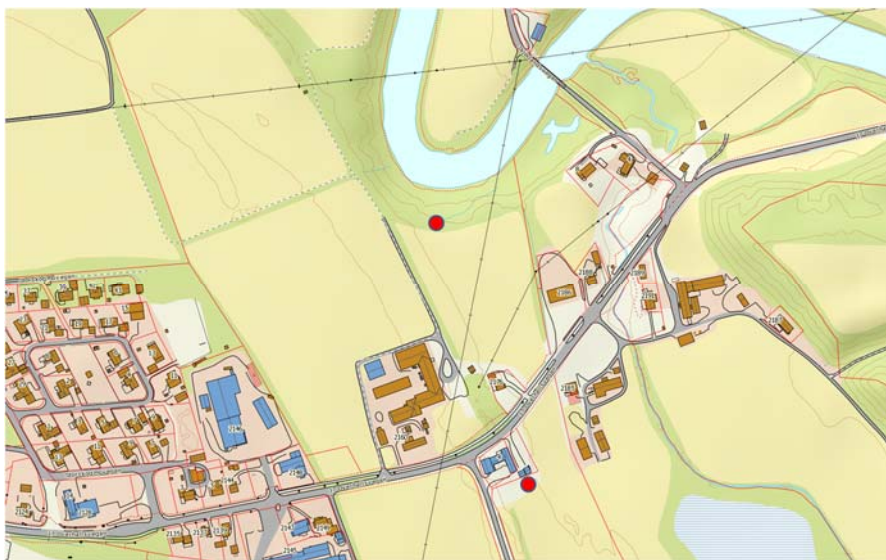
Figur 37. Foreslått plassering overvåkingslokalitet grunnvann, Skogmo i Overhalla.

NIBIO foreslår å bruke denne kilden som overvåkingsfelt i Overhalla. Området er registrert som nasjonalt grunnvannsområde i Vann-Nett.

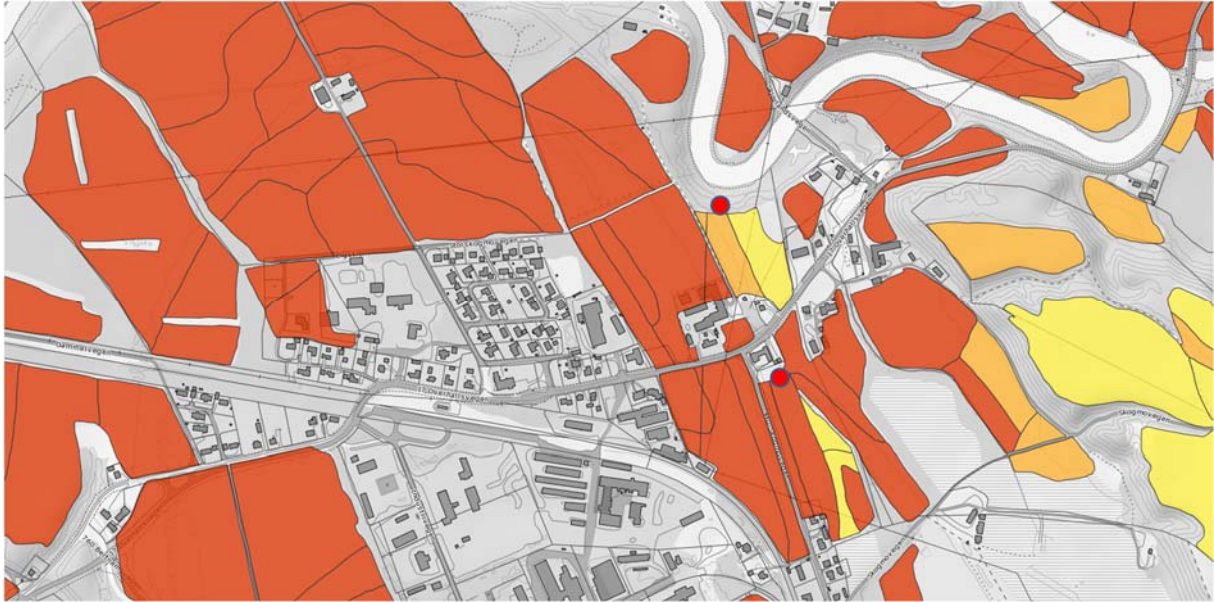
Figur 39. Jordkvalitet i området rundt Skogmo i Overhalla. Rød=Svært god, Orange=God og Gul=Middels (fra Kilden, [www.nibio](http://www.nibio.no)).

Mesteparten av jordbruksarealet ved Skogmo har meget god jordkvalitet (figur 39). Arealene benyttes til dyrking av poteter, korn og grønnsaker.

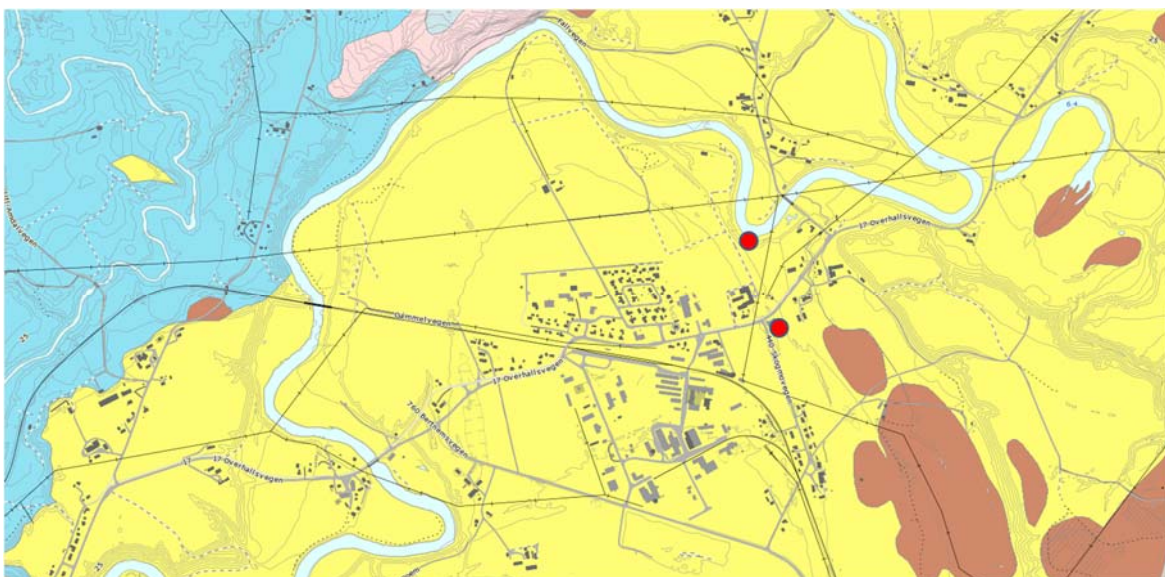
Figur 40. Løsmassekart for området rundt Skogmo (fra www.geo.ngu.no).

Området rundt Skogmo domineres av større elveavsetninger (www.geo.ngu.no), som danner grunnlaget for det rike jordbruket i dette området (figur 40). Løsmassene gir gode forhold for uttak av grunnvann til drikkevann, men grunnvannskvaliteten kan påvirkes av jordbruksdrift. I brattkanten ned mot elva Bjøra er det en rekke kildehorisonter for grunnvann. Kildehorisonten «Storkjella» foreslått som overvåkingslokalitet har tidligere blitt brukt til lokal drikkevannsforsyning.

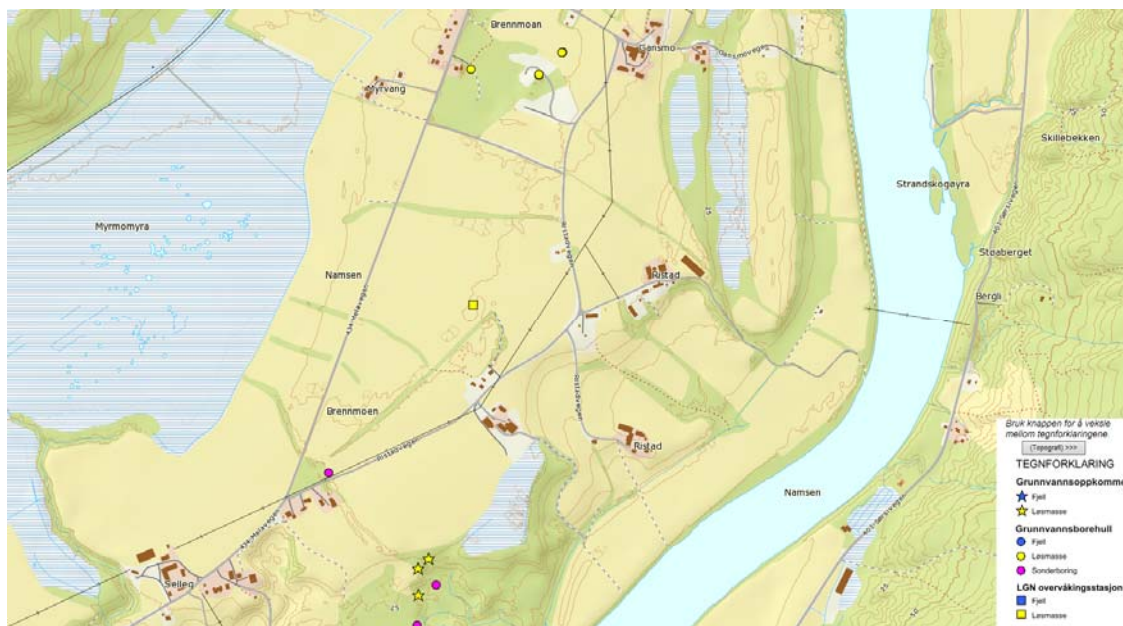
Figur 42. Kart over LGN-stasjon 33, med tre brønner og tre kilder (fra Granada)

Som en del av landsomfattende nett for grunnvann (LGN) har NGI og NGU etablert et område for grunnvannsoppfølging i Overhalla. LGN-stasjon 33 i Overhalla ved Brennmoen har oppfølging av tre brønner og to kildehorisonter, som vist på kart i figur 42. For en brønn og en kilde har det vært uttak av 2 vannprøver per år for oppfølging av vannkjemi i perioden 1981 – 2005. Den samme brønnen og kilden inngår nå i nasjonal grunnvannsovervåking finansiert av Miljødirektoratet. NVE har løpende registrering av grunnvannsnivå og vanntemperatur på denne LGN-stasjonen. Resultatene fra denne overvåkingen er tilgjengelig på www.senorge og NGUs grunnvannsdatabase Granada. En oversikt over resultater som er tilgjengelig for LGN-stasjon 33 er vist i tabell 5. Tabell 6 viser eldre data for vannkjemi for brønn nr. 3, der det tidvis ble påvist høye nitratkonsentrasjoner.

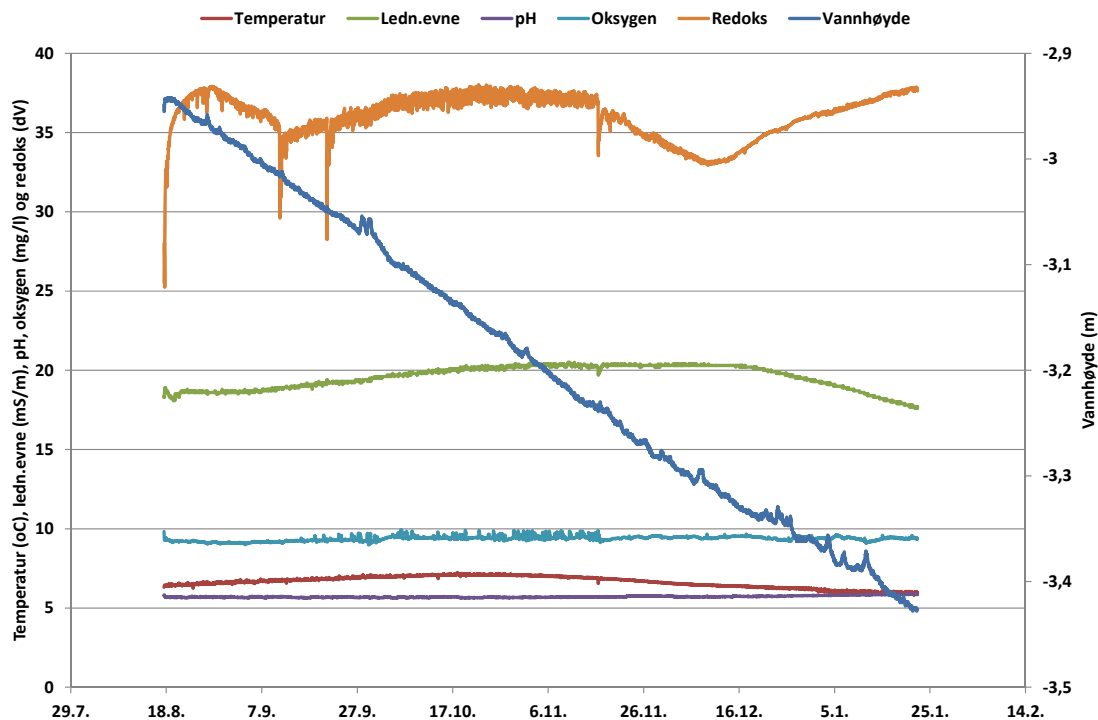
Figur 44. Automatisk overvåking av grunnvannskvalitet i overvåkingsbrønn på Haslemoen for perioden 17.08.16 – 22.01.17. Redoks er vist i dV.

Overvåking av grunnvannstand, vanntemperatur, pH, ledningsevne, oksygenforhold og redoks har blitt prøvd ut både på Haslemoen og Rimstadmoen gjennom forprosjektet i 2016 med godt resultat. I forbindelse med kulturminneovervåking samt lysimeterstudier har vi god erfaring med bruk av jordfuktighetsmålere (Trime-pico 32 eller 64 fra IMKO/Eijkelpamp) og redoksmålinger i umettet sone (Ekotek, Mannesfield). For jordvæskesugere har vi erfaring med Prenart (Amundsen og Hartnik 2006), men det kan også være aktuelt med Rhizon. Alternativt prøvetaking med pannelysimeter eller en drensløsning utformet som et langstrakt pannelysimeter.

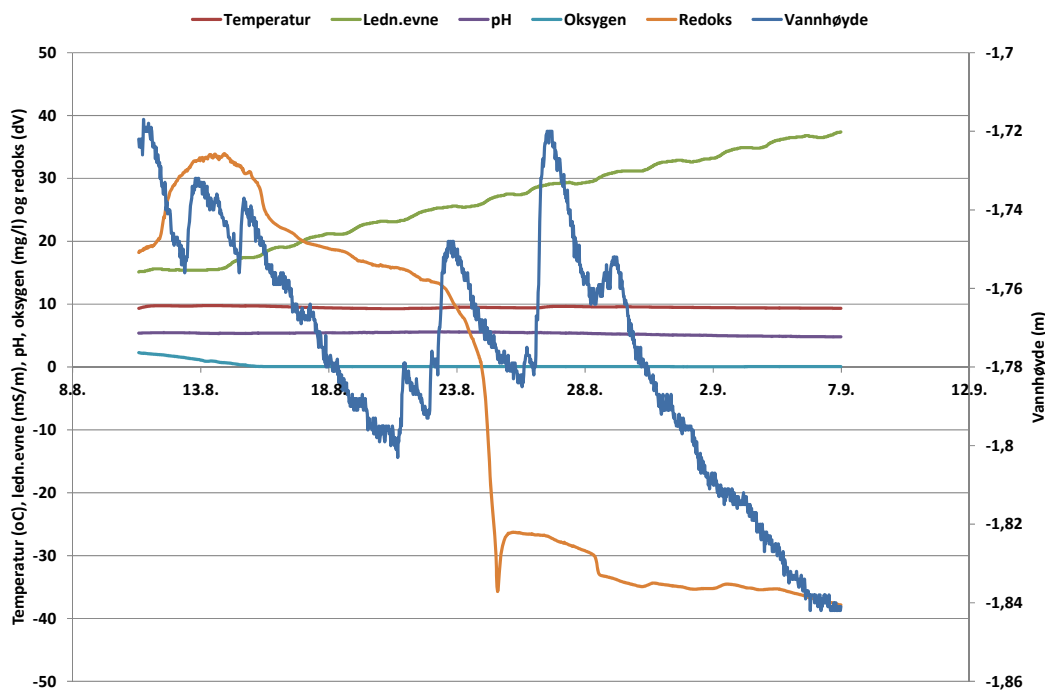
Figur 45. Automatisk overvåking av grunnvannskvalitet i overvåkingsbrønn på Rimstadmoen for perioden 10.08.16 – 07.09.16. Redoks er vist i dV.

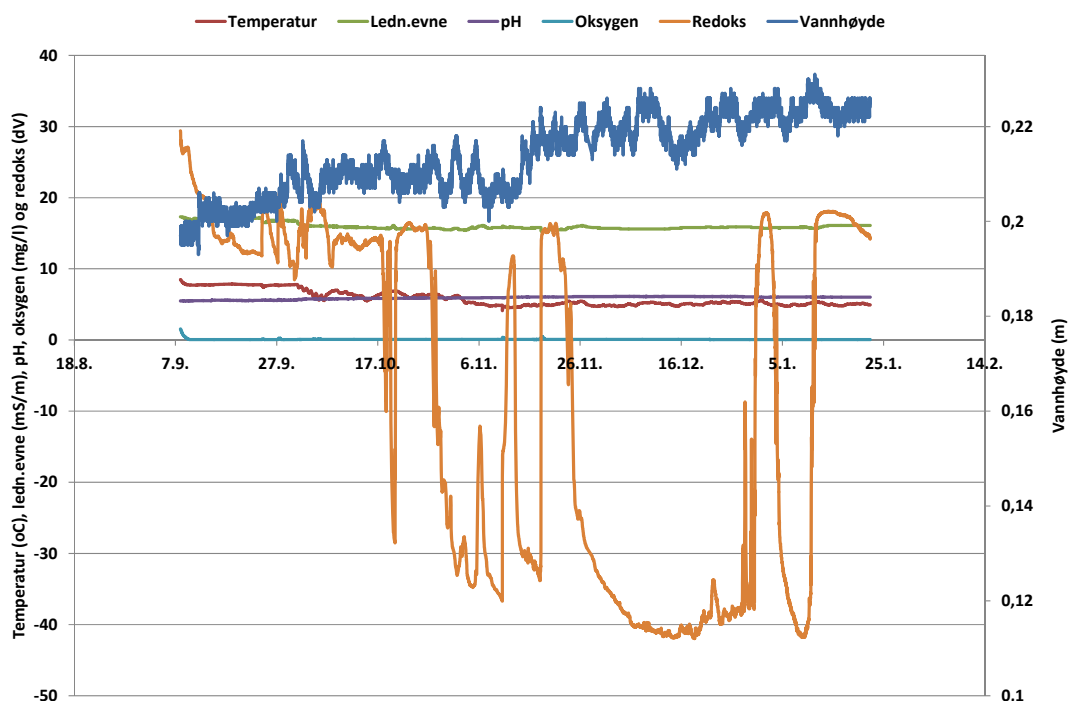
Figur 46. Automatisk overvåking av grunnvannskvalitet i kildehorisont på Rimstadmoen for perioden 08.09.16 – 22.01.17. Redoks er vist i dV.

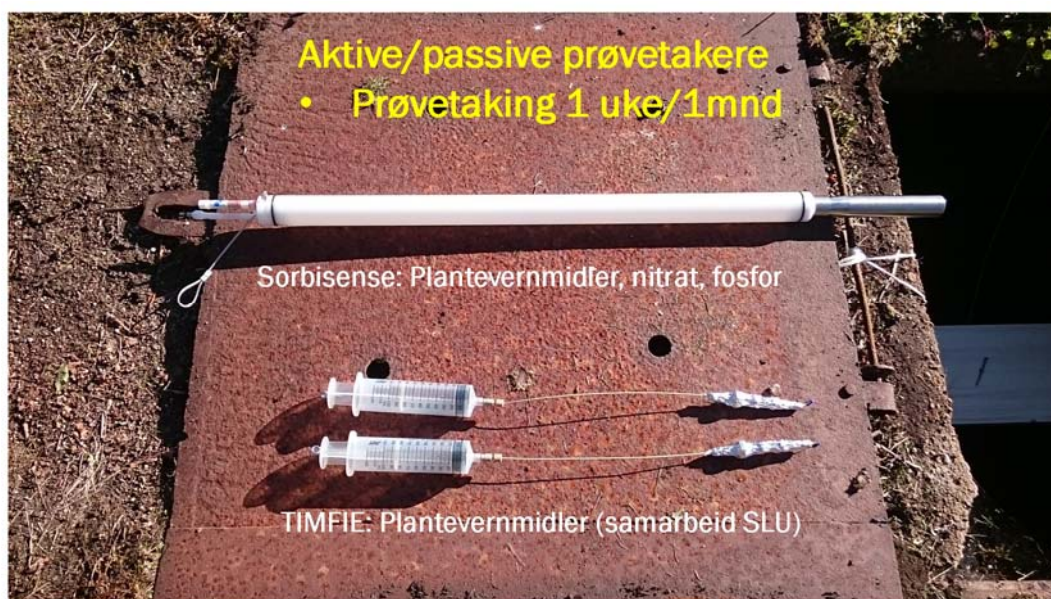
Figur 47. Aktive prøvetakere, TIMFIE og Sorbisense, prøvd ut for grunnvann i en gammel brønn i Råde med stor risiko for tilførsel av plantevernmidler fra dyrka mark.

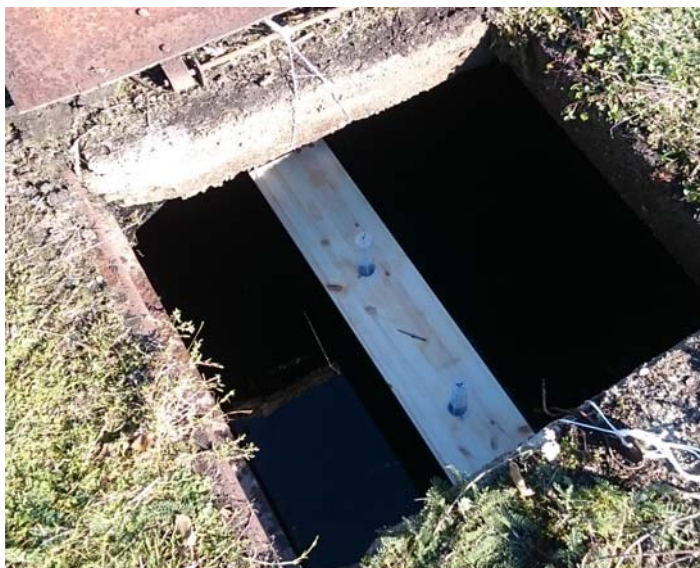
Figur 48. Montering av prøvetakere i brønnen.

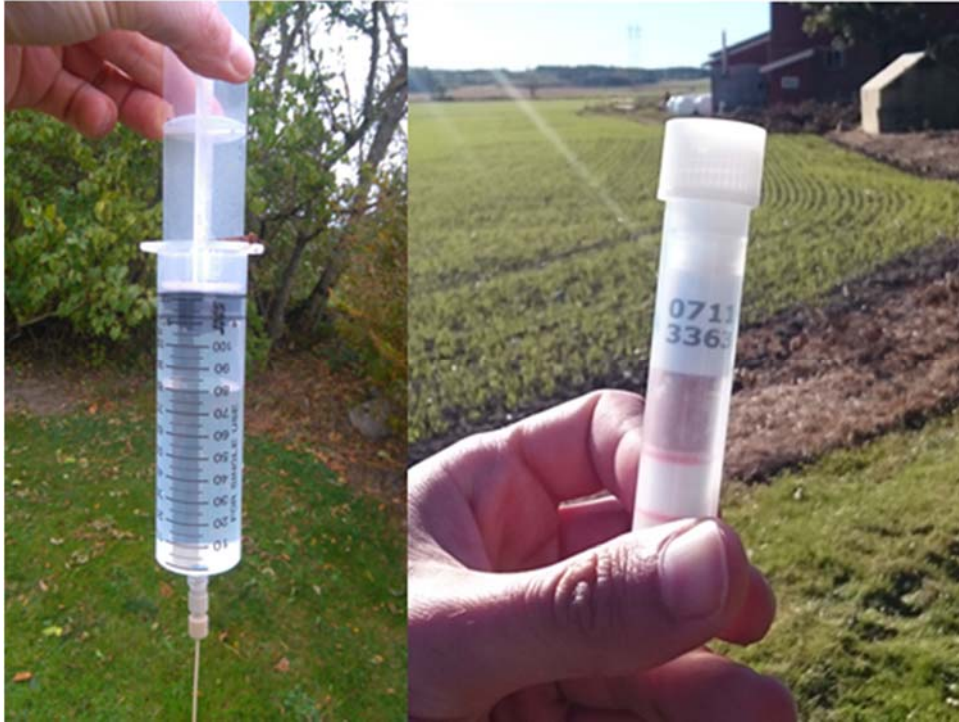
Figur 49. TIMFIE og cartridge Sorbisense etter eksponering.
