Rapport fra Skog og landskap 24/2011

KULTURMINNER OG KULTURMILJØER I JORDBRUKETS KULTURLANDSKAP

Rapport for prosjektårene 2004–2008

Kari Stensgaard

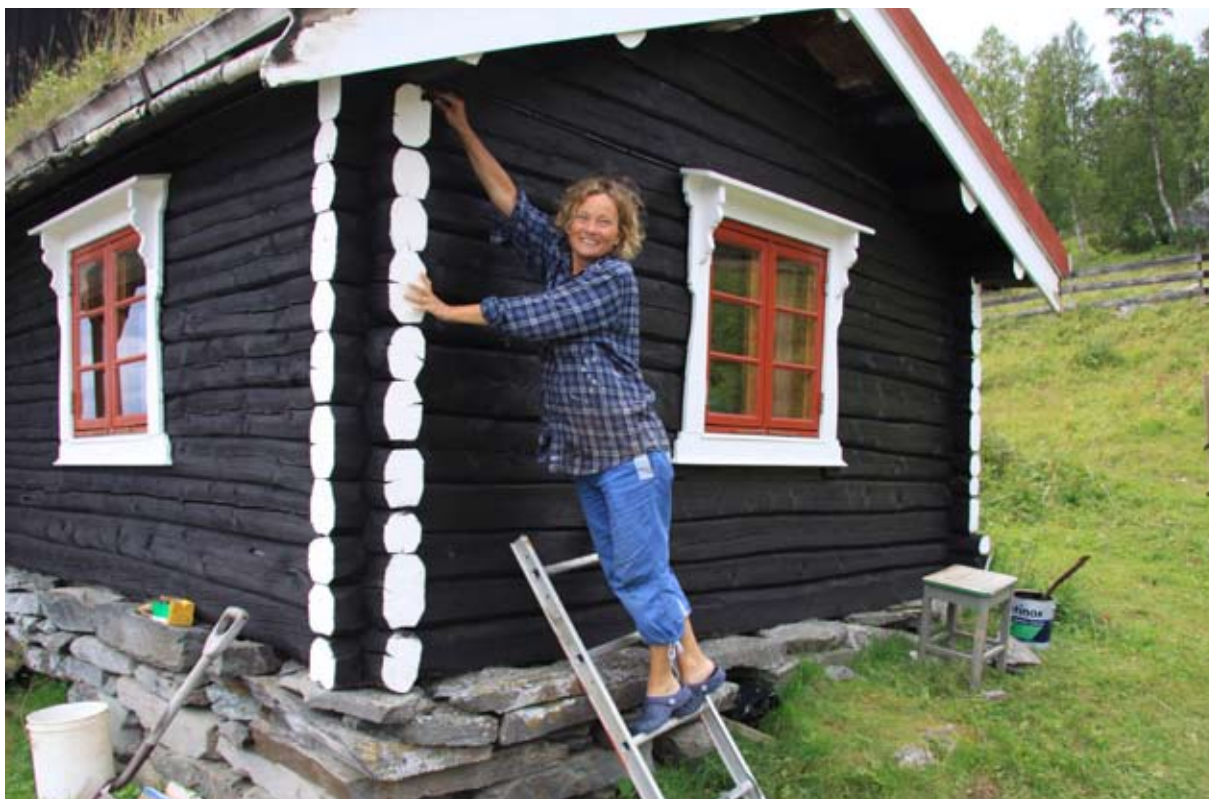
Mange grunneiere legger ned en stor arbeidsinnsats i å ta vare på gamle bygninger. Her er det seterstua som pusses opp. Os, Hedmark. Foto KAS:

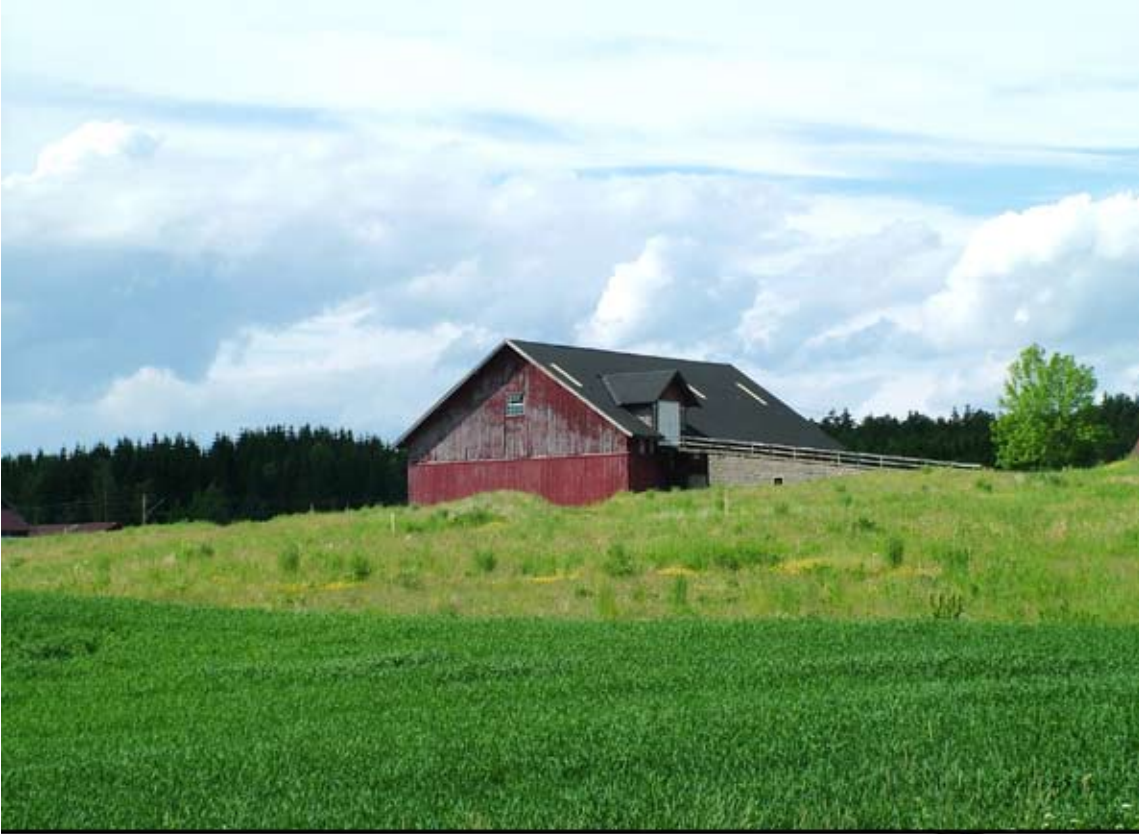
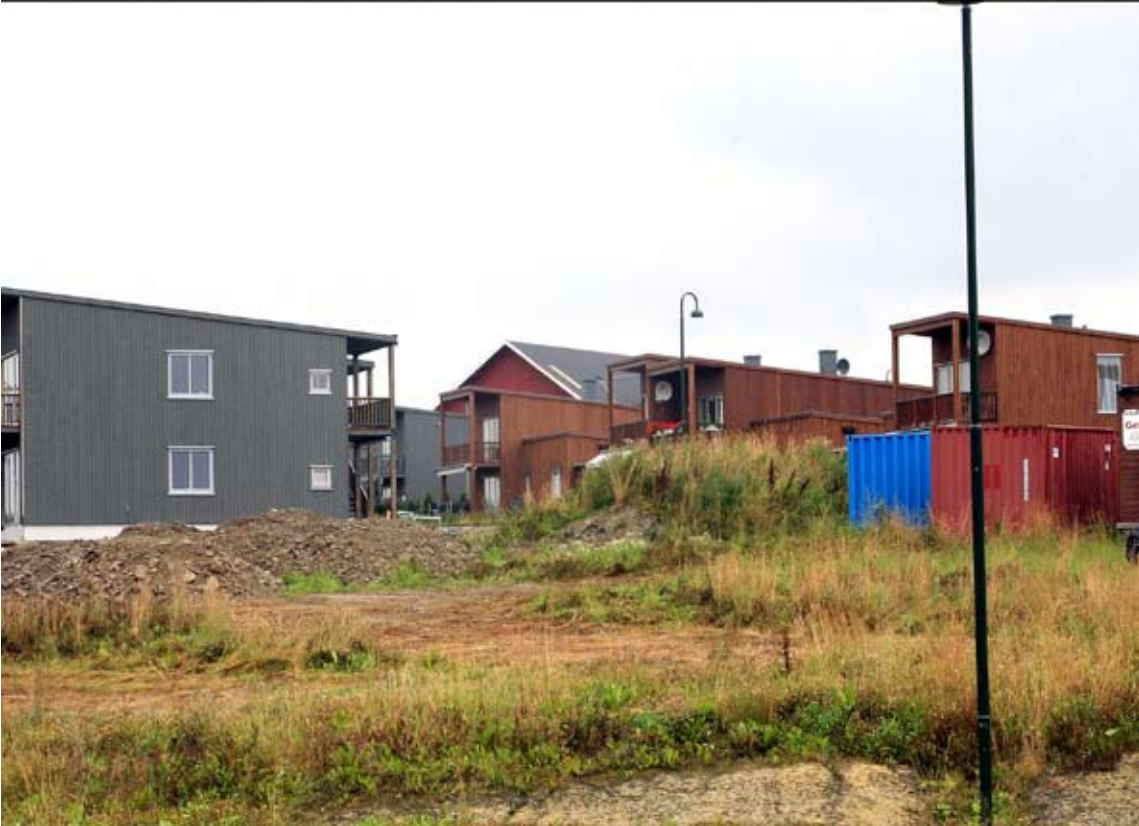
Nedbygging eller «omdisponering» er en trussel mot dyrka mark, men også mot kulturminner i landbruket. Dette eksempelet fra Østfold viser et boligfelt som er bygd på fulldyrka mark. Det omkranser en låve og har fullstendig endret det gamle kulturmiljøet rundt gårdstunet. Bildene er tatt i henholdsvis 2007 (øverst) og 2010. Foto OSP.

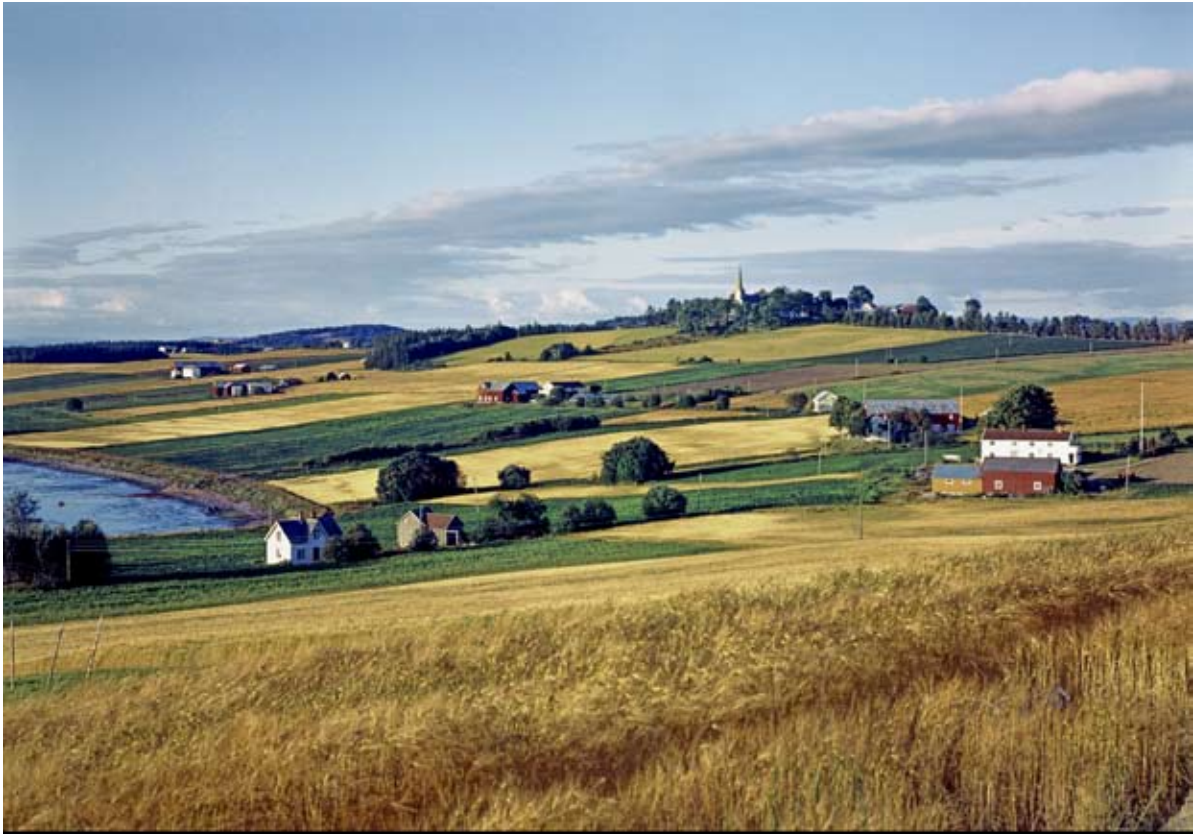
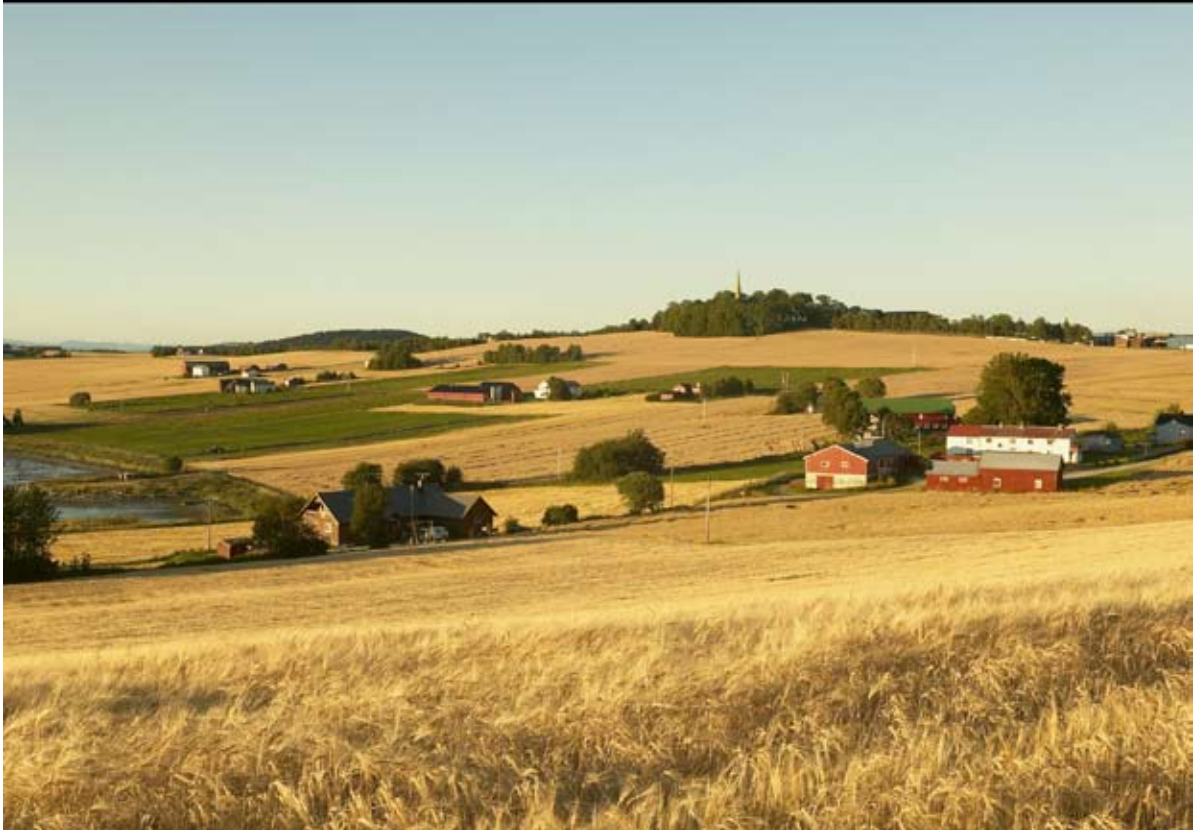
Det skjer ikke like raske og synlige endringer i alle landskap. I disse bildene fra 1968 (øverst) og 2004 i Levanger i Nord-Trøndelag virker situasjonen tilsynelatende uendret. Arealbruken er nokså stabil, men om man kikker nærmere etter, vil man oppdage betydelige forandringer i bygningsmiljøene. Foto OSP.

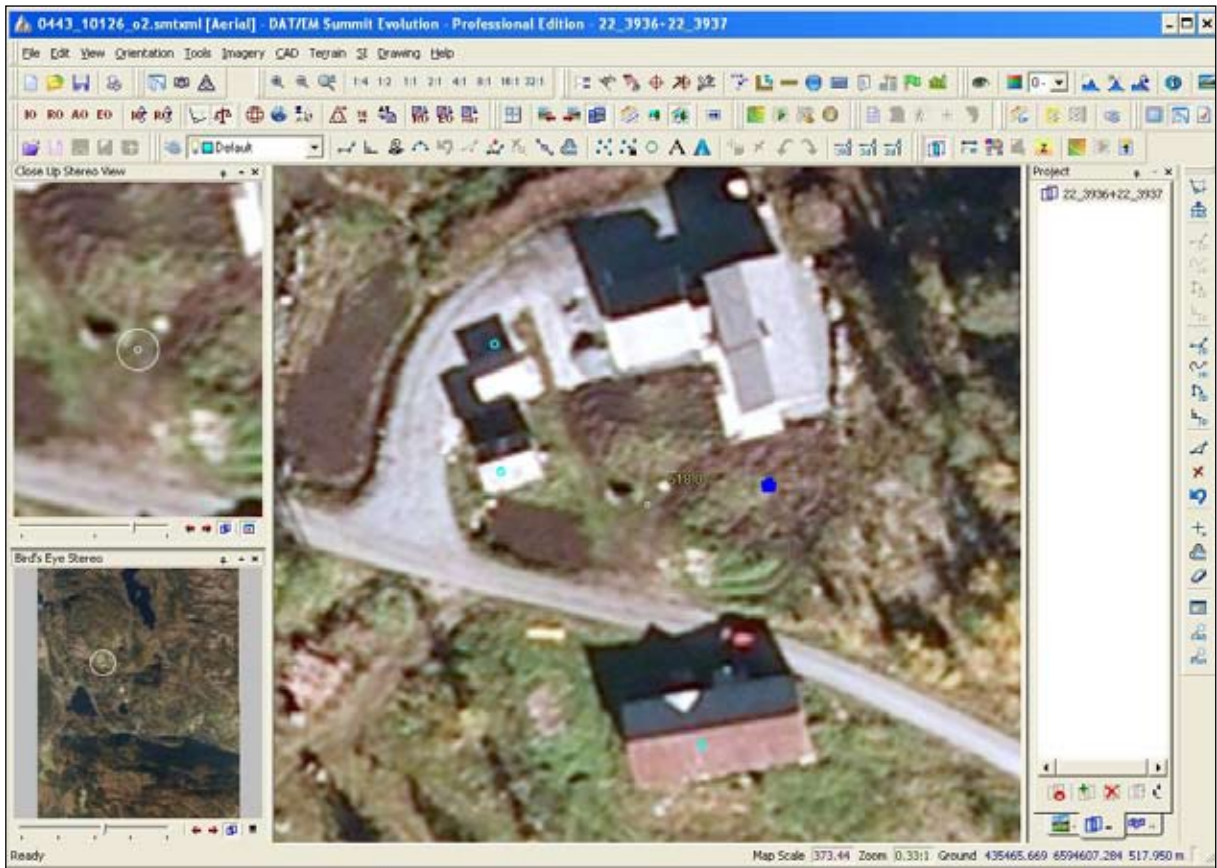
Data fra kulturminneregistrene kobles til flybildene. Eksempel: Aktivisert punkt (stor, blå flekk i øverste bilde markerer SEFRAK-punkt med status "Bygning revet/brent". Tolkere legger til verdien "ikke synlig borte".

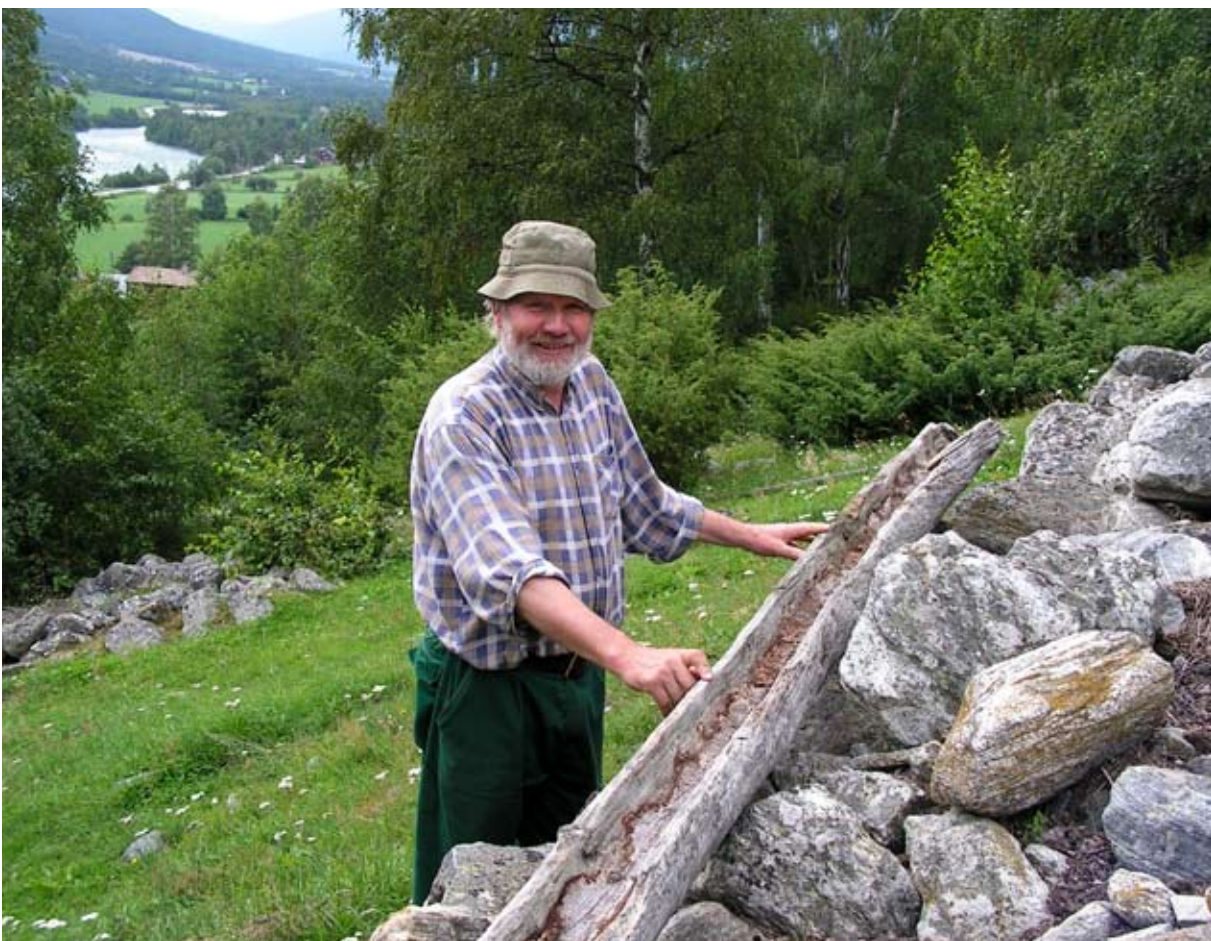
I heldige fall kan feltarbeideren treffe på engasjerte eiere eller andre lokalkjente folk. Her viser en grunneier fram rester av et gammelt vanningsanlegg. Skjåk, Oppland. Foto KAS.

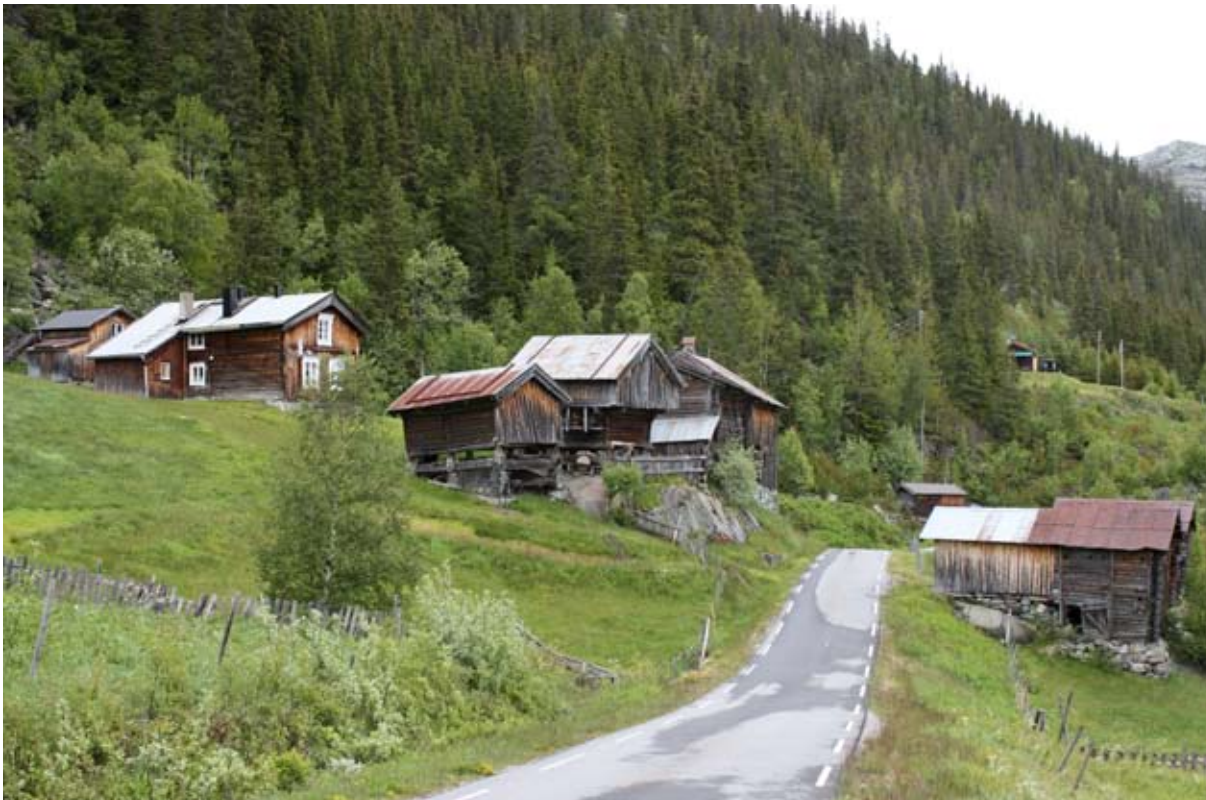
På indre deler av Østlandet, der klimaet har vært tørt og stabilt, finnes mange eldre enkeltbygninger og også hele bygningsmiljøer bevart. Slike samlede miljøer gir oss verdifulle kikkhull inn i fortida. Hjartdal i Telemark. Foto KAS.

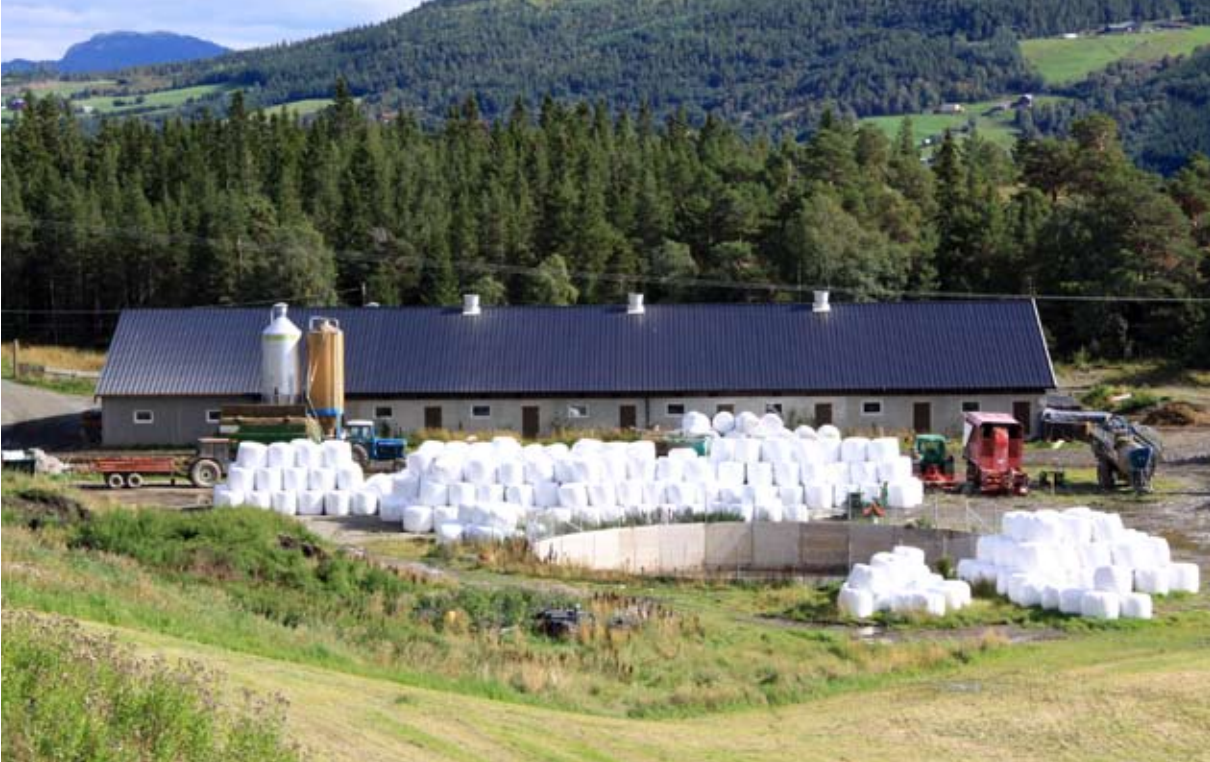
Storfjøs for melkeproduksjon på ku. Fjøsset er plassert utenfor det etablerte gårdstunet og representerer en ny lokaliseringsskikk. Vågå i Oppland. Foto KAS.

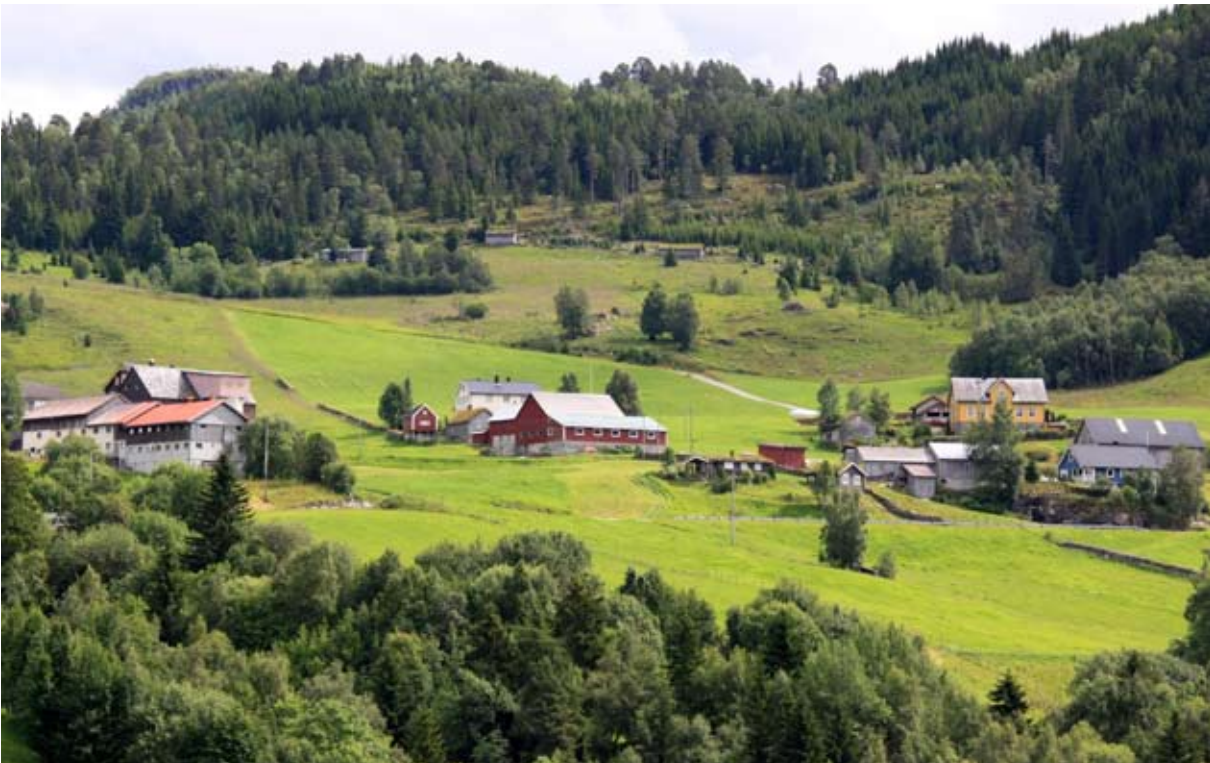
Bygningsmiljøene i landbruket inneholder ofte elementer fra flere ulike tidsperioder. I dette bildet finnes det bl.a. eldre og nyere driftsbygninger, bolighus fra ulike tider og gamle hustyper som stabbur og sommerfjøs. Sogn og Fjordane. Foto KAS.

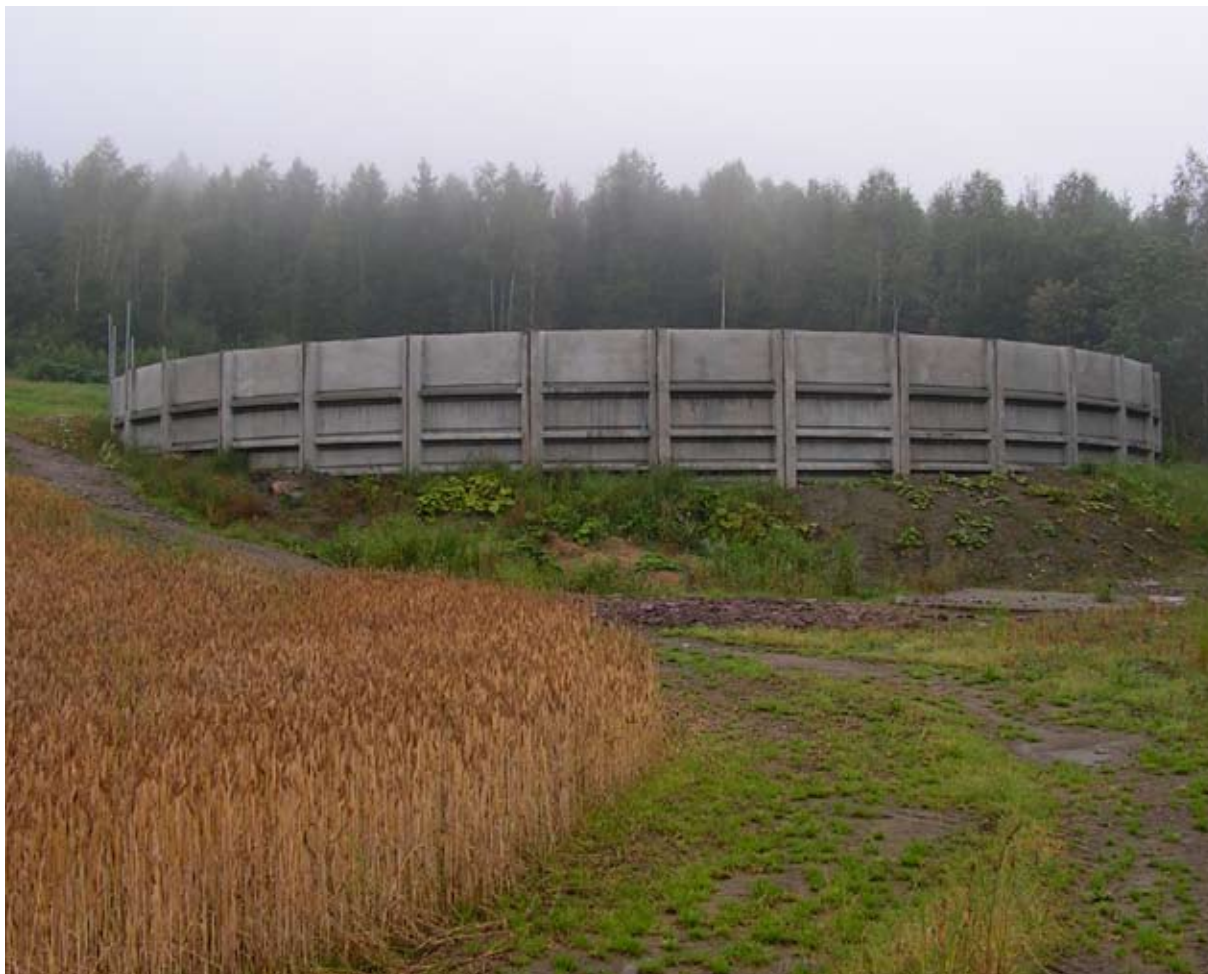
Gjødselkummen er et stadig hyppigere innslag i bygningsmiljøene i landbruket. Foto FRB.

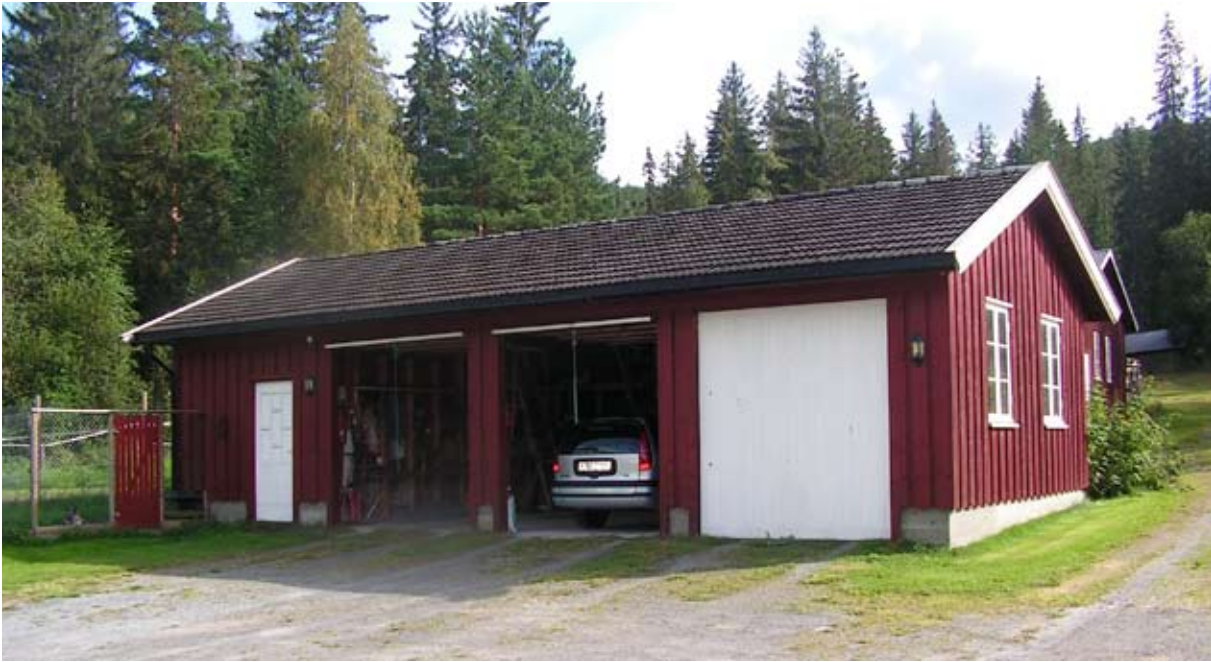
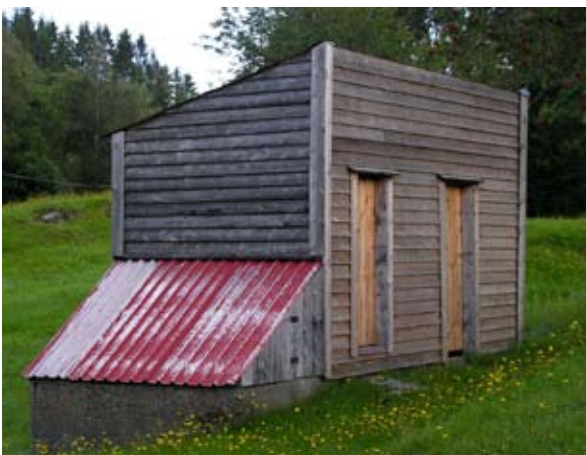
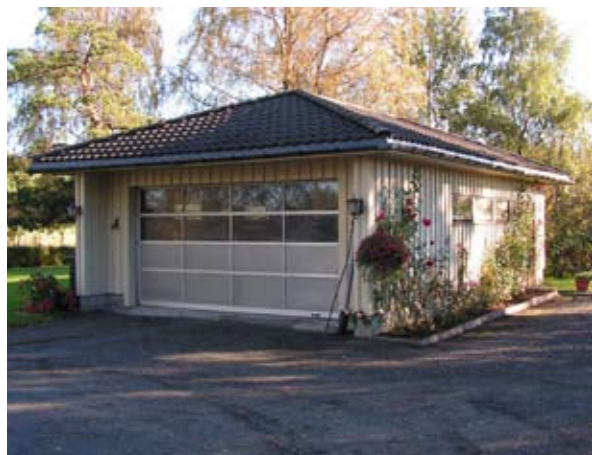
Med Mindre uthus har vi laget en samlekategori for mindre hus som kan romme f.eks. bilgarasje, vedskjul, småverksted, i noen tilfeller også utedo eller rom for høner. Dette er en «hustype» som får lite oppmerksomhet, men som finnes på de fleste tun. Foto KAS og GAM.

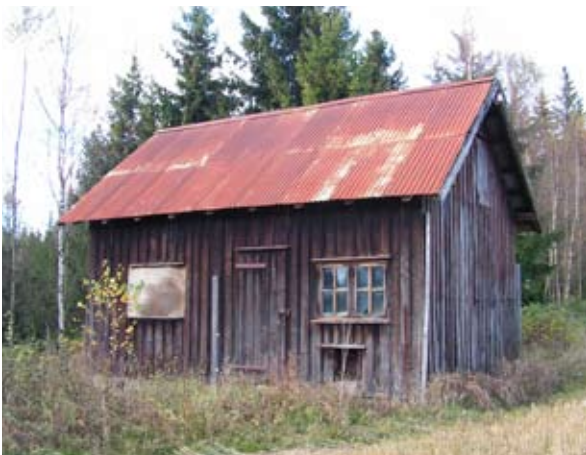
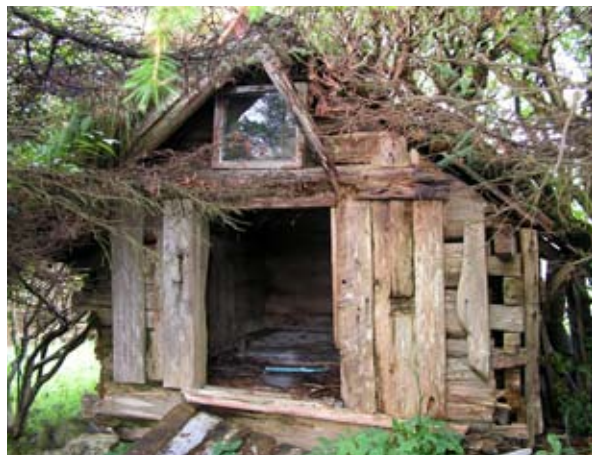
Staller og mindre fjøs på tun utgjør bare 1,5 % av bygningsregistreringene. Til venstre: hønsehus; til høyre: rester av grisehus. Foto KAS.

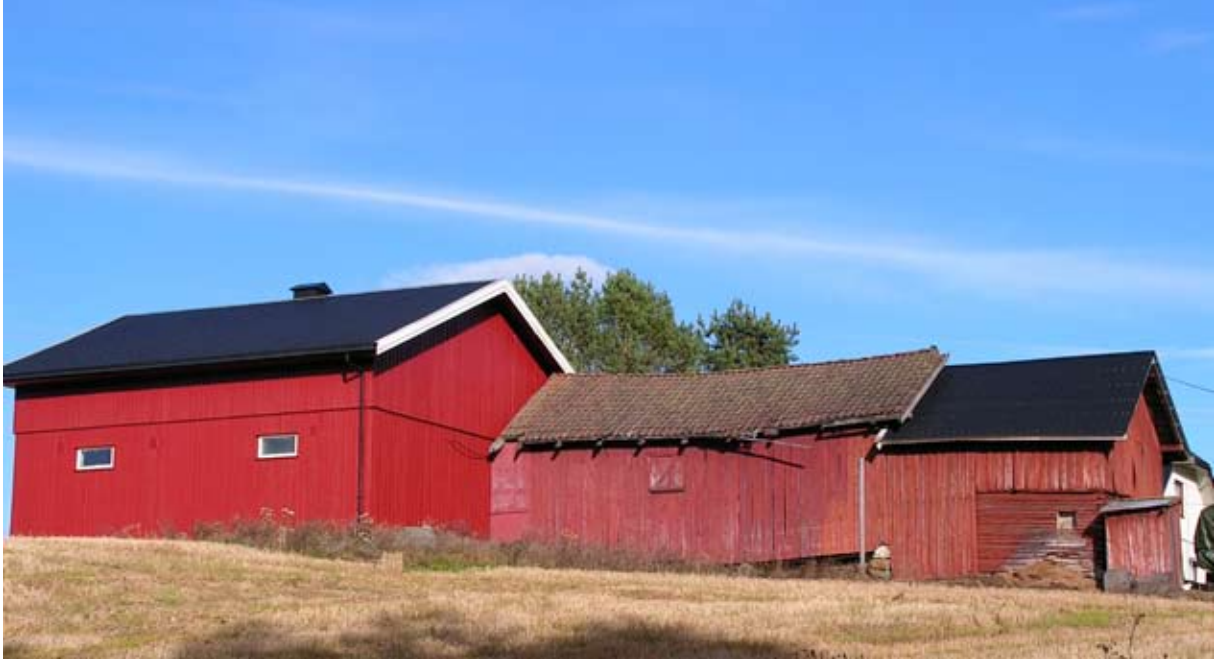
*Til høyre gammel stall og løe som skal rives og overlate sine funksjoner til den nye stallbygningen til venstre. Østfold.
Foto KAS.*

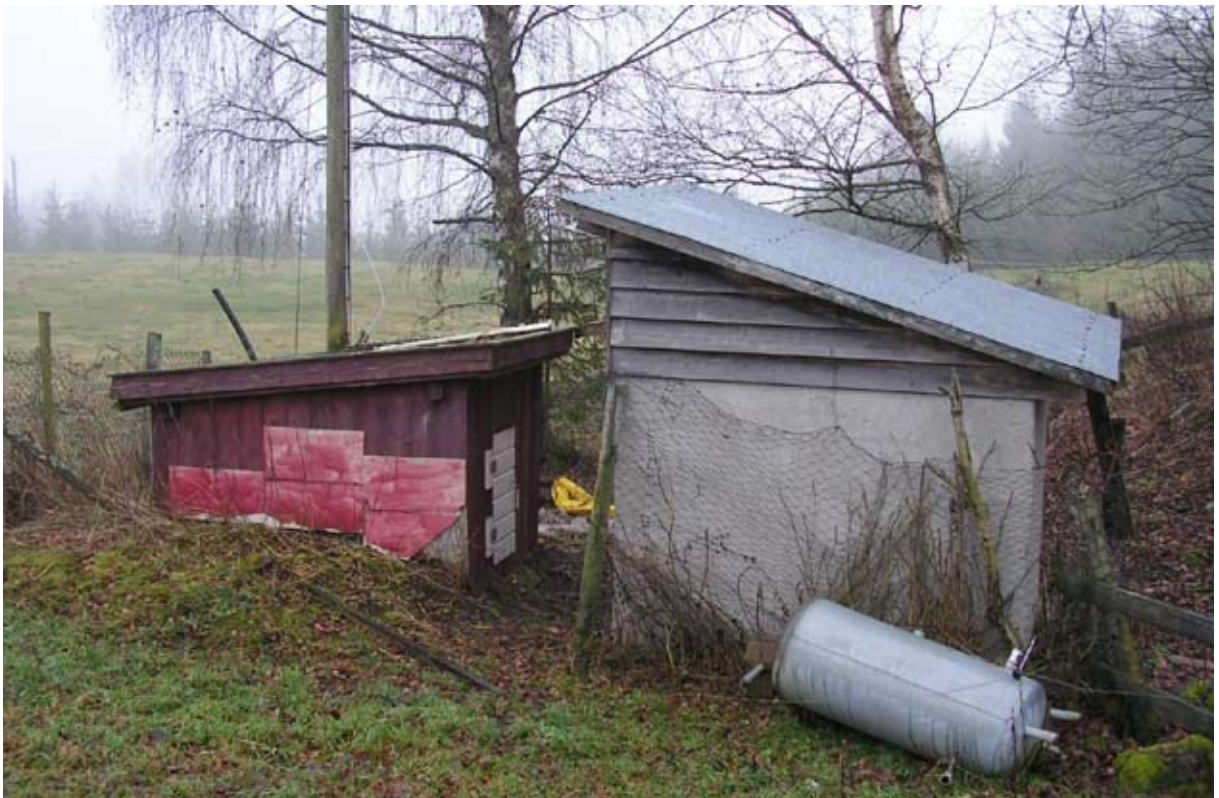
Pumpehus, gjødselkum og hus over dieseltank er blant hustypene som havner i boksen Annet uthus. Denne kategorien dekker 4 % av bygningsregistreringene. Foto KAS.

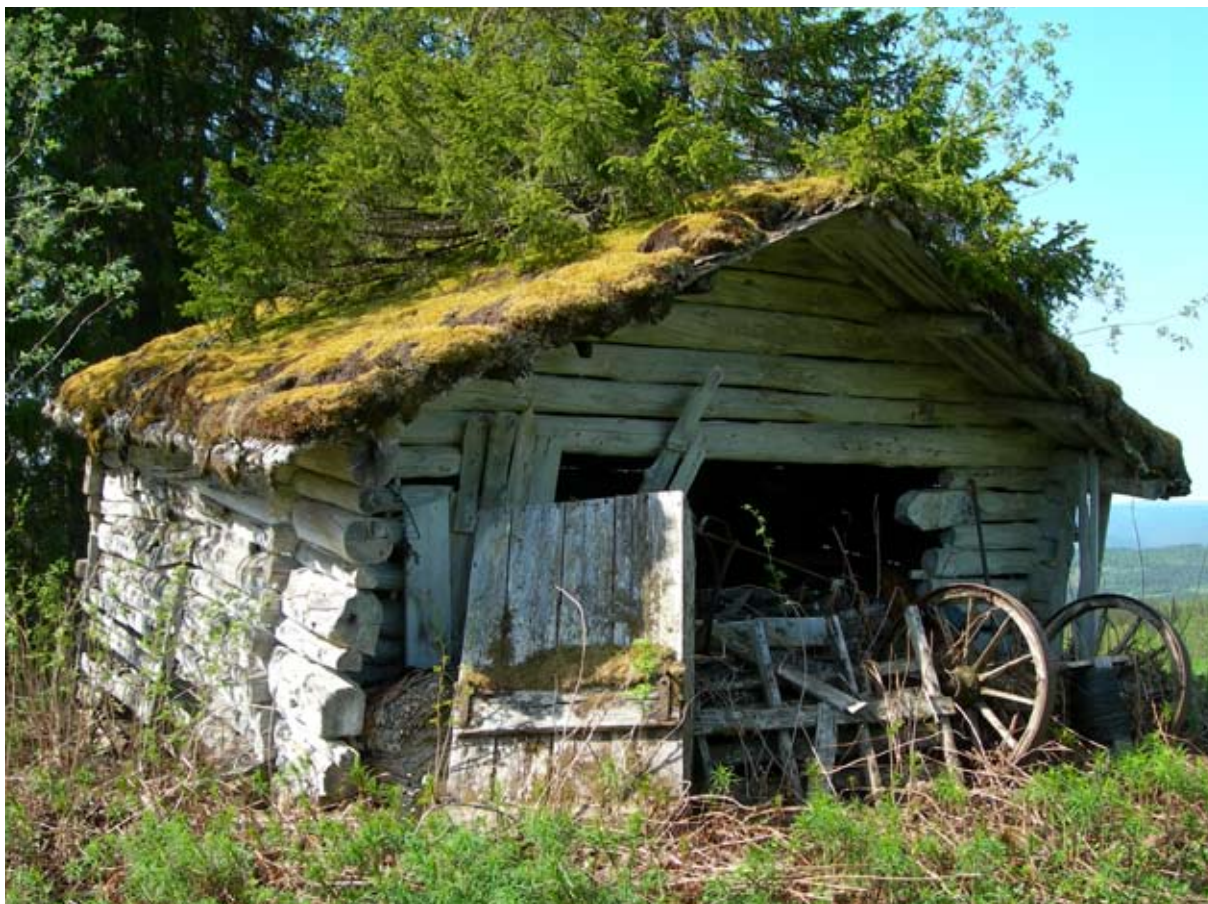
Gammel løe i forfall. Foto FRB.

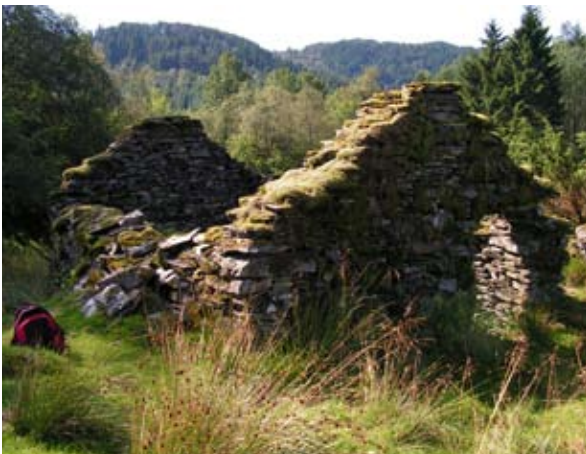
Sommerfjøset er hustypen som er i aller dårligst forfatning på 3Q-flatene. Bygningsruiner i stein kan imidlertid holde ut lenge før de gir tapt for værguder og tyngdekraft. Eksempel fra Hordaland. Foto KAS.

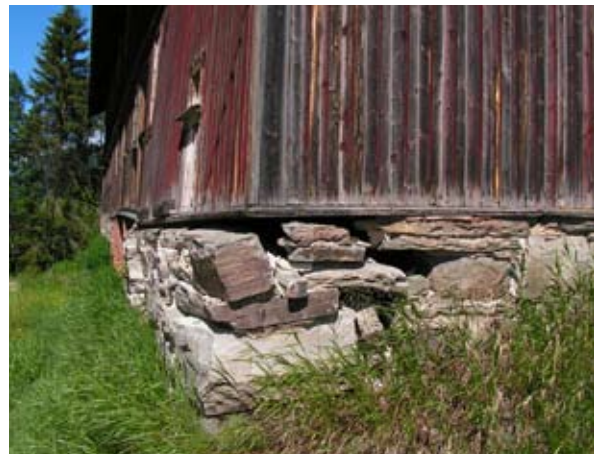
I tilstandsvurderingen benyttes en stikkordliste for elementer som er særlig viktige for tilstanden til en bygning. Vi ser bl.a. på fundament, tak, pipe og vinduer. Foto KAS.

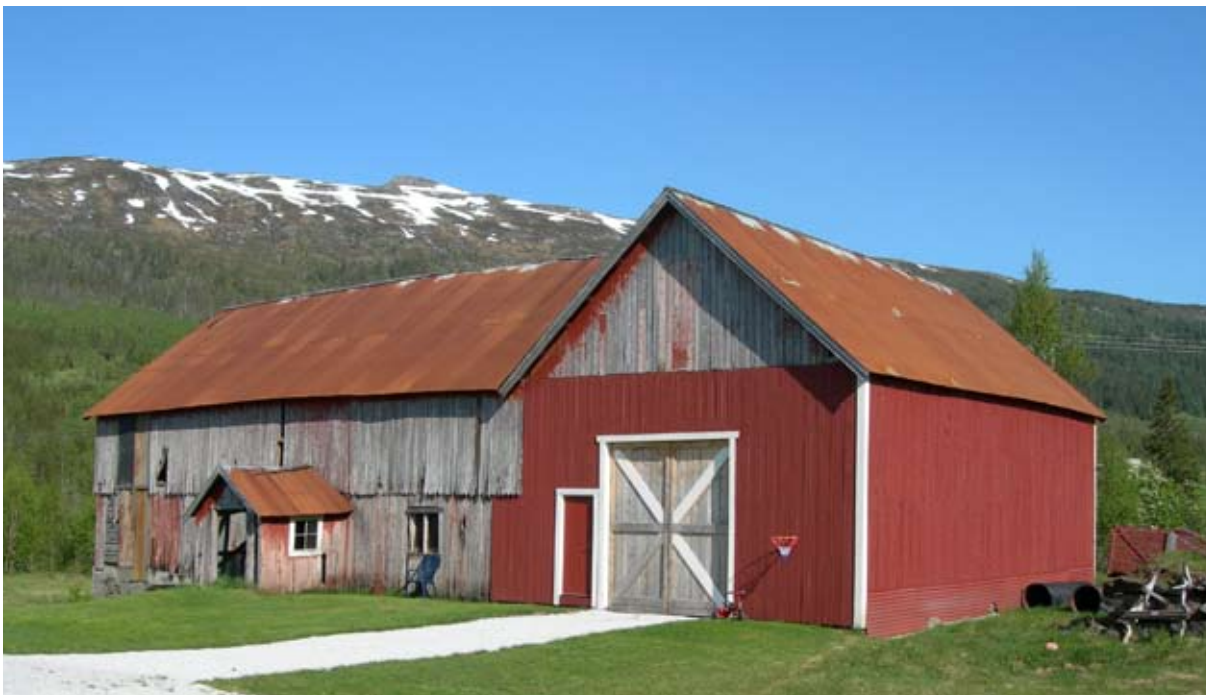
Ofte ser vi at deler av låven er i bruk og holdes i brukbar stand, f.eks. til garasje eller lagerformål, mens resten av bygningen forfaller. Foto FRB.

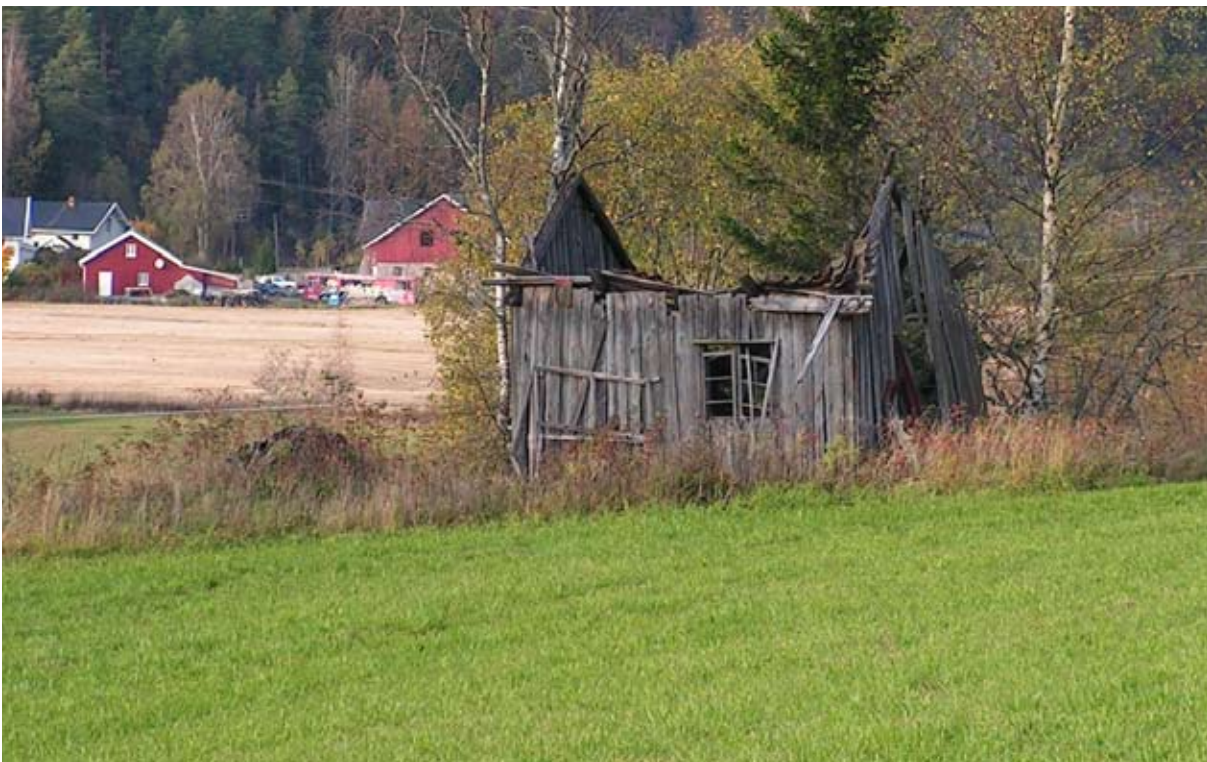
Vi ser at bygninger som er lite tilgjengelige og lite synlige fra tunet, er særlig utsatt for forfall når de har gått ut av bruk. Rester av smie i Akershus. Foto KAS.

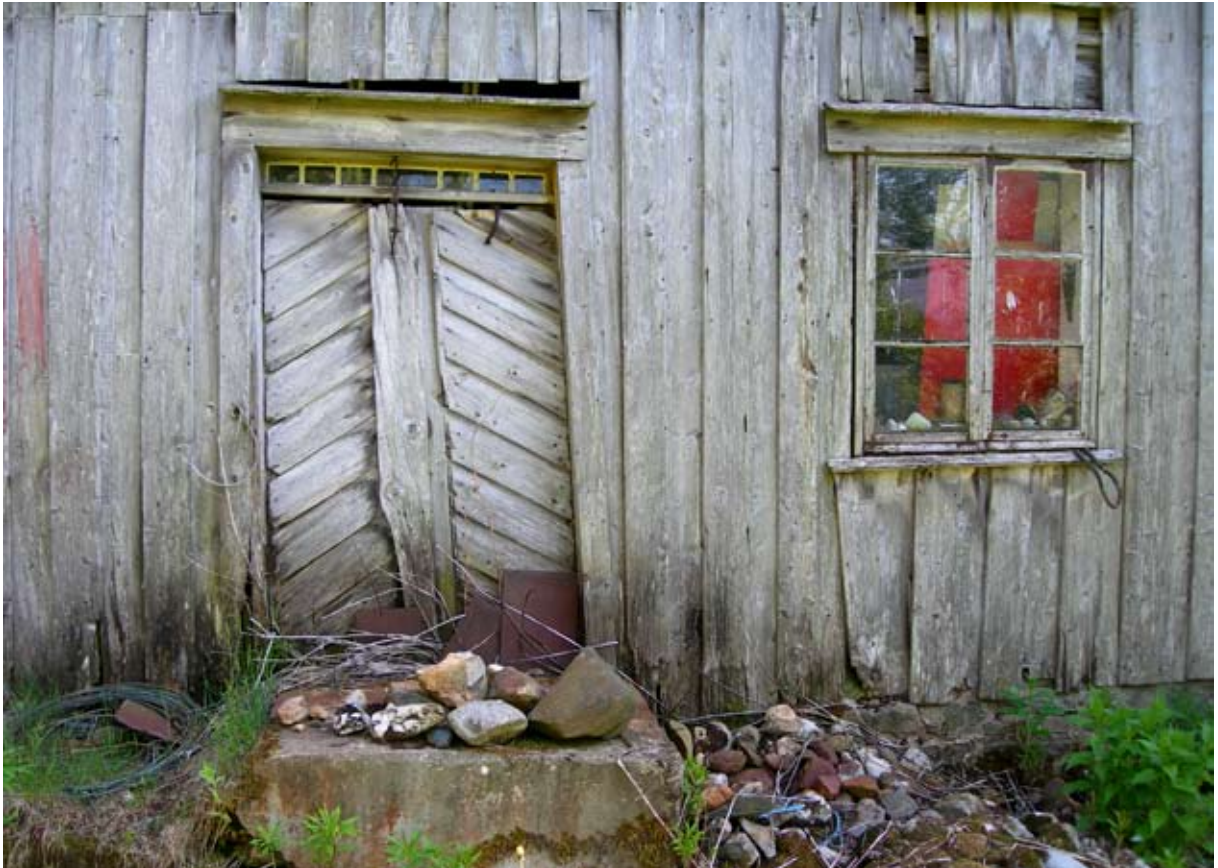
Forfallet inntreer nokså snart på bygninger som ikke er i bruk. Foto FRB.

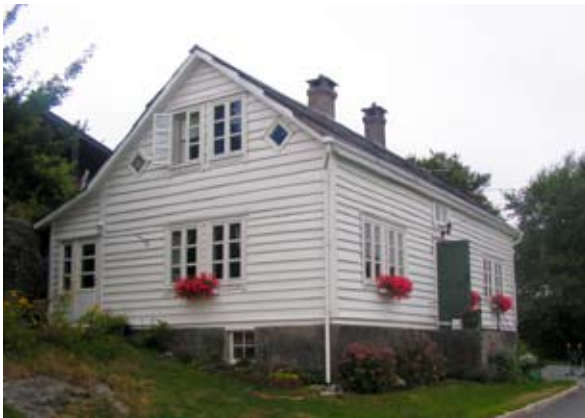
Den smale halvannen-etasjes lemstova er typisk for deler av Hordaland. Her en utgave med sidesval. Bratt takvinkel, skifertak og liggende panel utenpå laftet er trekk som hører med. Hordaland. Foto KAS.

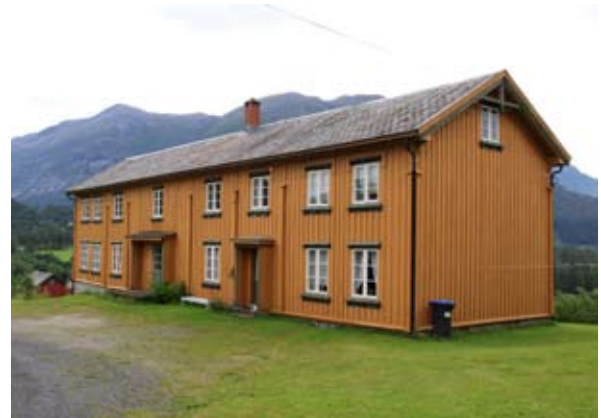
Låna er lang og smal, med gjennomgående rom. Hustypen er kjent særlig fra Trøndelag, men finnes også i områdene rundt, med sine egne særpreg. Eksempel fra Sunndal i Møre og Romsdal. Foto KAS.

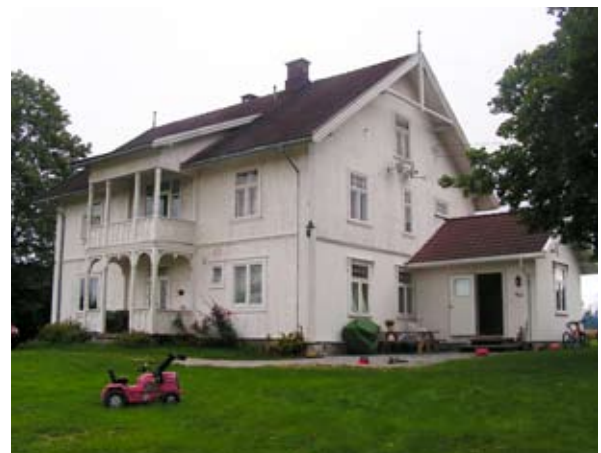
Sveitserhuset kom på slutten av 1800-tallet og fikk raskt innpass i alle landsdeler. Typiske trekk er store takutstikk, verandaer, utskjæringer og høye krysspostvinduer. Sandnes i Rogaland. Foto KAS.

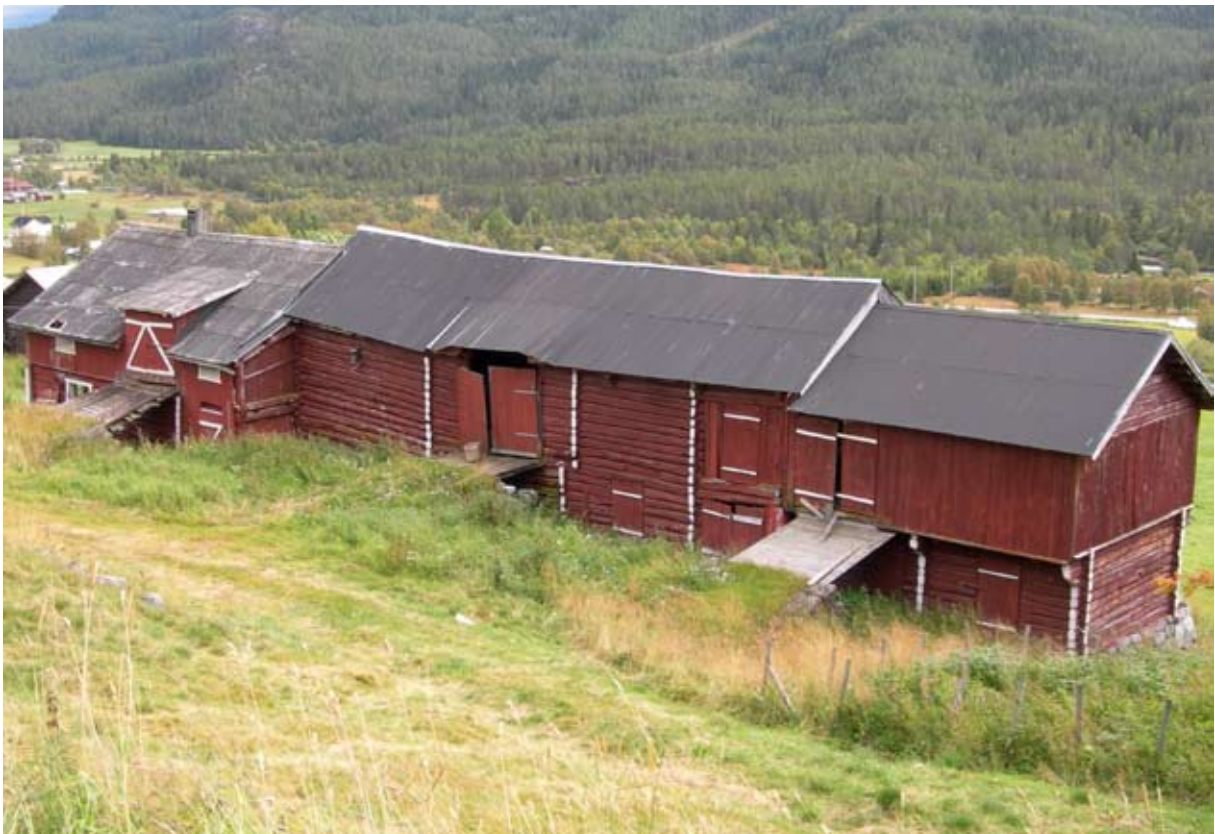
I eldre tid var det gjerne ett hus for hver funksjon på gården. Seinere kom enhetsbygningen som samlet alle funksjoner under ett tak. Bildet viser en mellomvariant, der fjøs, løe, stall og redskapsrom er separate, men bygd inntil hverandre. Ål i Buskerud. Foto WEF.

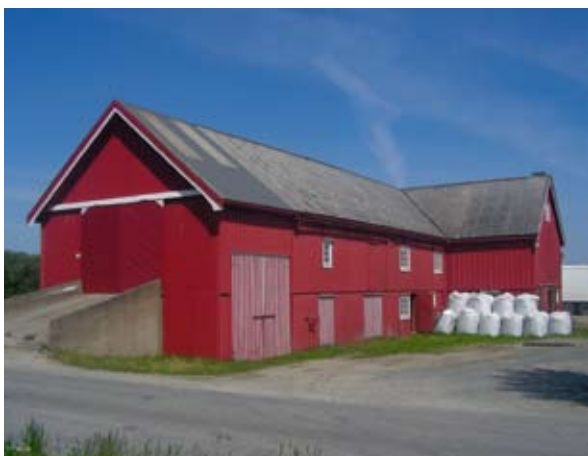
Enhetsbygning med høyloft og kjørebru. Eksempel fra Nord-Trøndelag. Foto SJR.

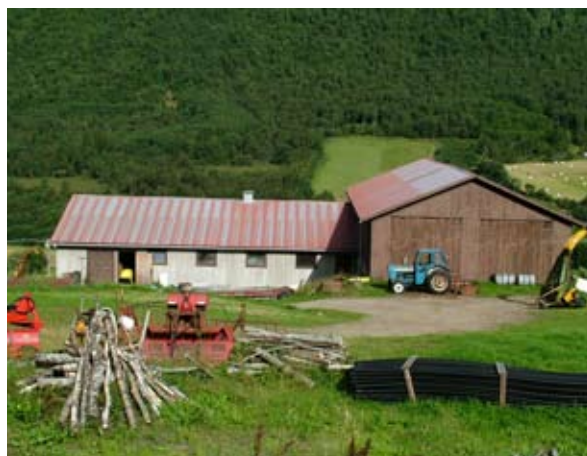
Spesialisert fjøsbygning. Lavfjøs med tilliggende fôrlager. Eksempel fra Møre og Romsdal. Foto SJR.

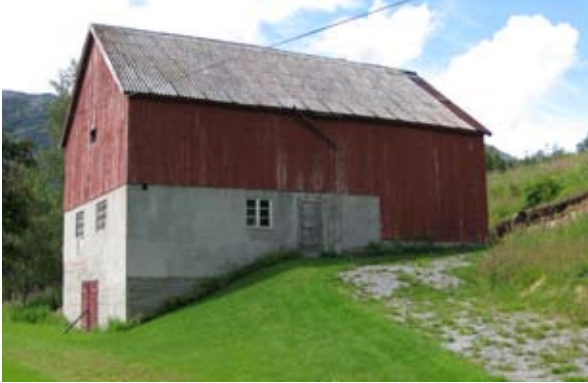
En hovedidé ved enhetslåvene var å utnytte tyngdekrafta. Fôr på toppen slippes ned til dyra på midten, og møkka tas ut fra kjelleren. Et nøkternt eksemplar fra Narvik i Nordland, typisk med snaut tankutspring. Foto BOA.

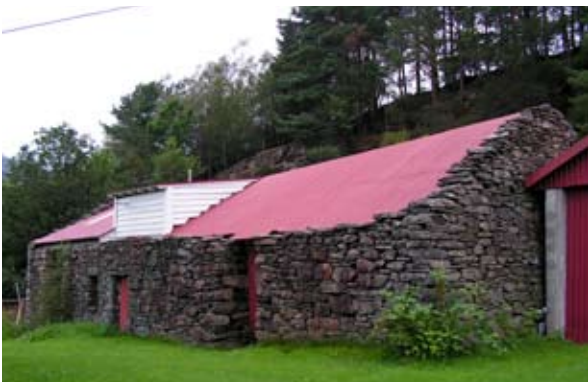
Det finnes en sterk tradisjon for steinbygging i Hordaland og ytre Sogn. Ofte er gavlene og fjøsdelen i løa av stein, men også hele veggflater kan være av stein. Meland i Hordaland. Foto KAS.
