Rapport fra Skog og landskap 24/2011

KULTURMINNER OG KULTURMILJØER I JORDBRUKETS KULTURLANDSKAP

Rapport for prosjektårene 2004–2008

Kari Stensgaard

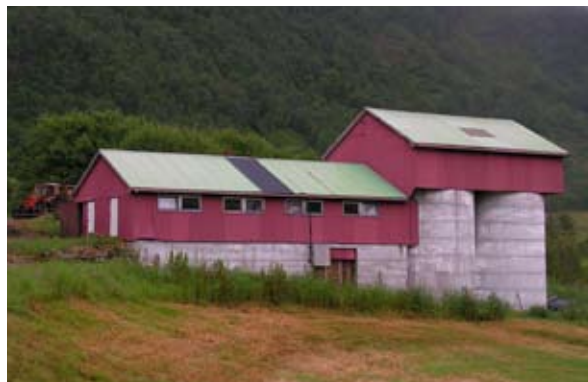
På 70-tallet, etter høyloftets og før rundballenes storhetstid, fikk surførsiloene en fremtreden plass. Gulen i Sogn og Fjordane. Foto KAS.

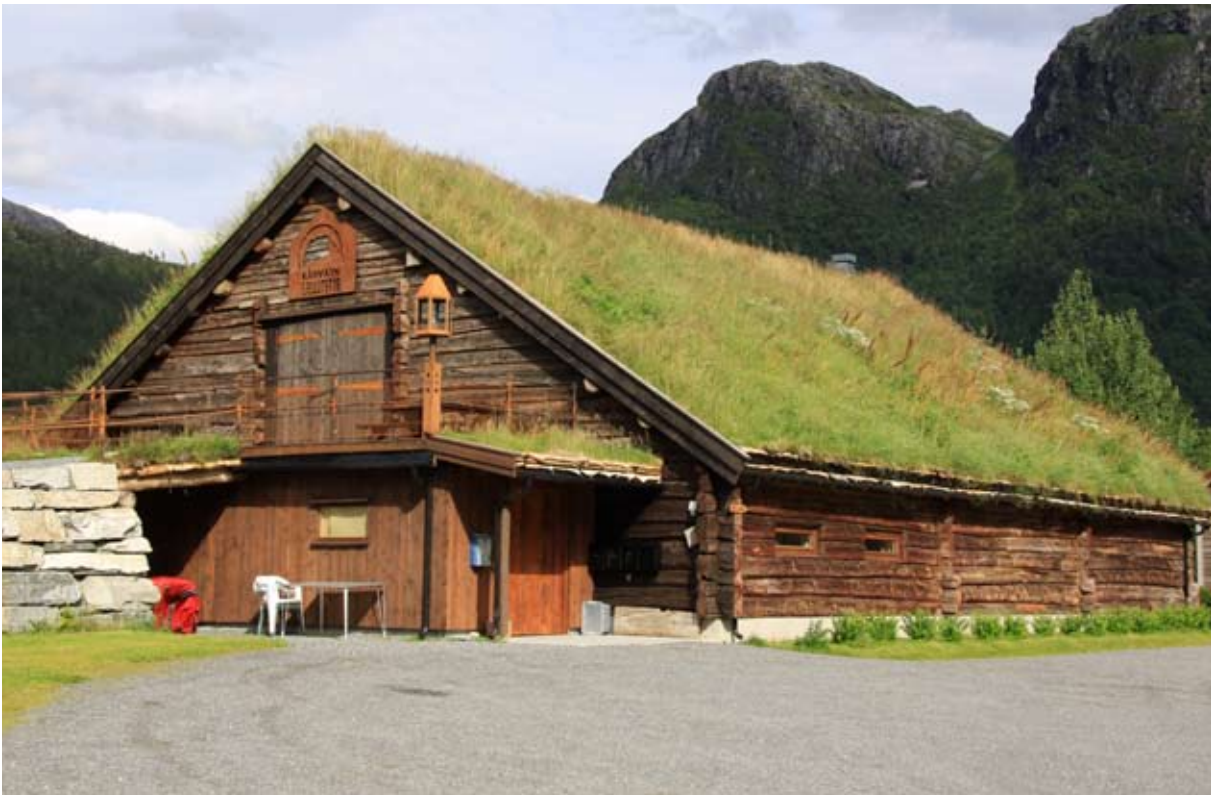
Salg av fjell- og ekstremsportutstyr har overtatt for dyr, fôr og redskap i denne låven. Bygningen har endret litt form ved at de nederste omfarene med laft, som hadde råteskader, ble fjernet under restaureringen. Bygningen sto opprinnelig i Sør-Trøndelag, men er flyttet til Møre og Romsdal. Foto KAS.

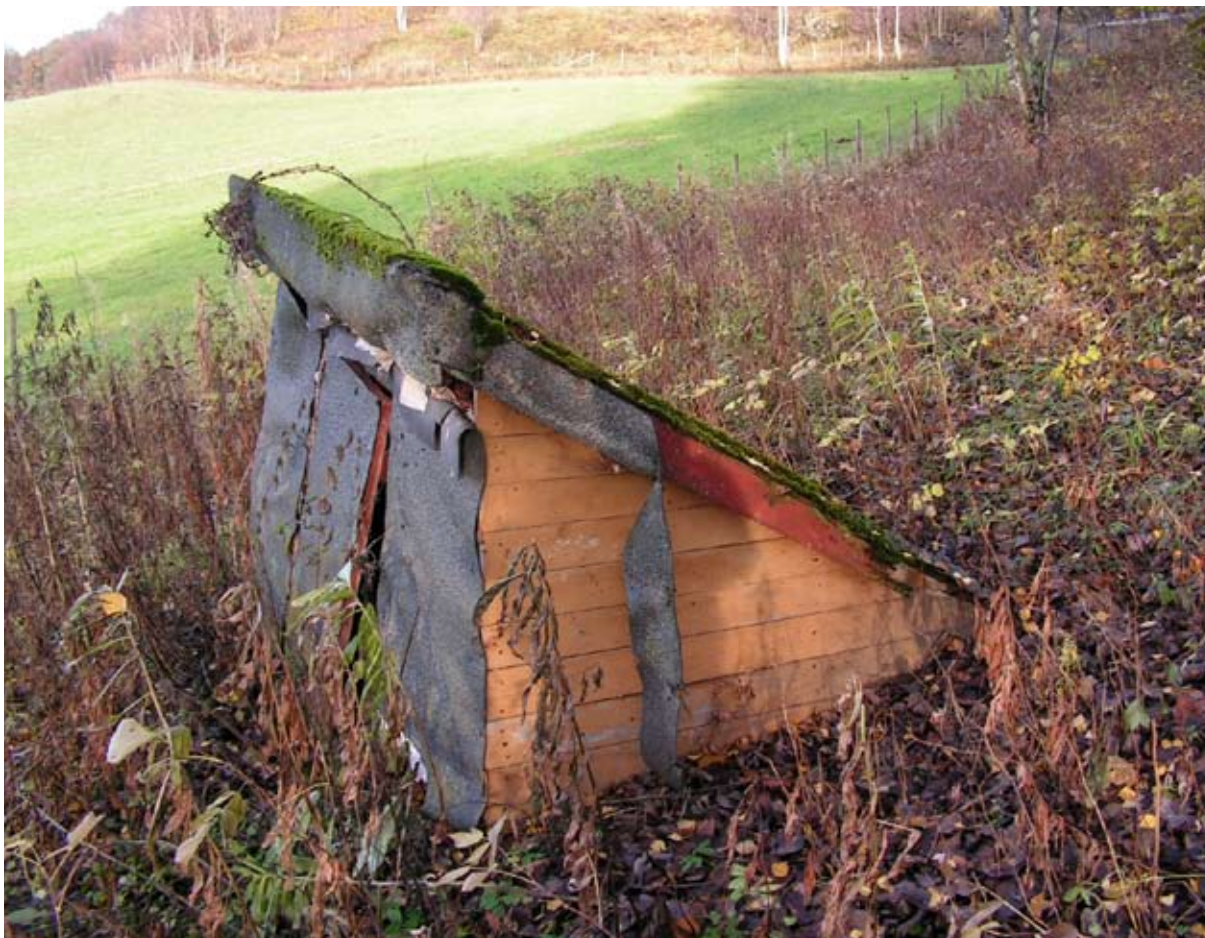
Tilgang på vann har alltid vært viktig, og brønnen har hatt en sentral rolle i husholdning og dyrehold. I dag kan restene av brønnhuset se ut som dette. Foto GAM.

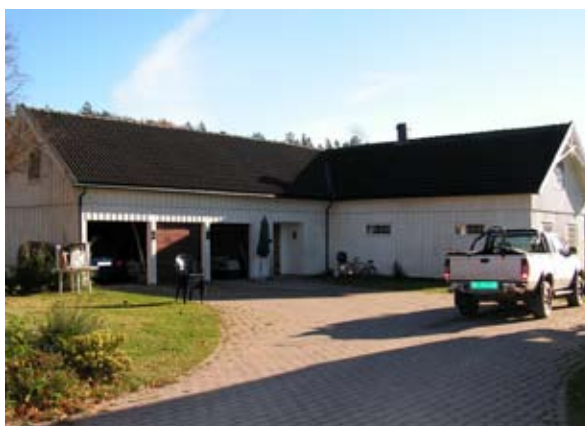
Bryggerhuset er ombygd til bolig og utvidet med garasje, men det opprinnelige preget er bevart. Vestfold. Foto GAM.

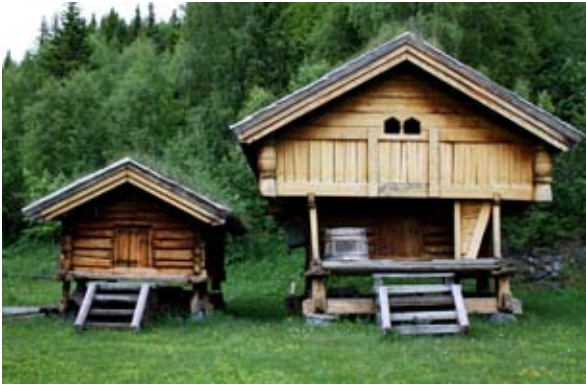
Parvis stående loft og veslebur, der loftet har svalgang rundt hele andre etasje, er et kjennetegn for indre bygder i Telemark. Foto KAS.

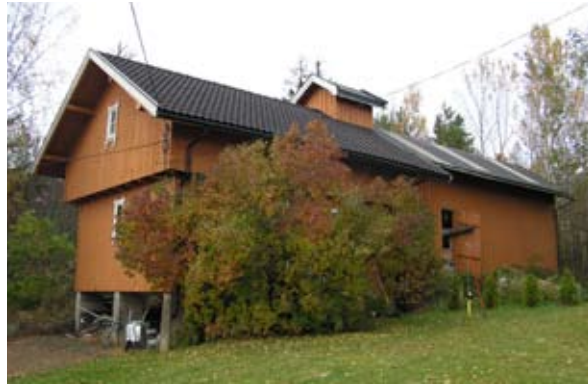
Stabburet har fått påbygg og er ominnredet til korntørke. Østfold. Foto KAS.

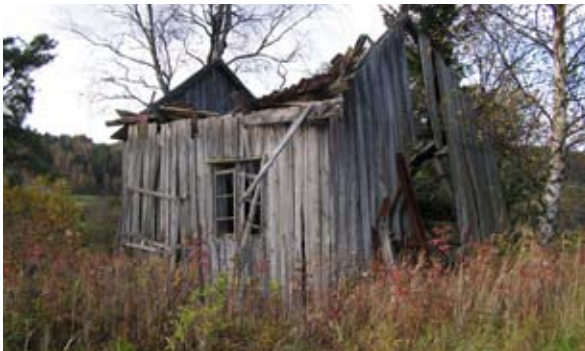
Smie i sørgelig tilstand. Østfold. Foto KAS.

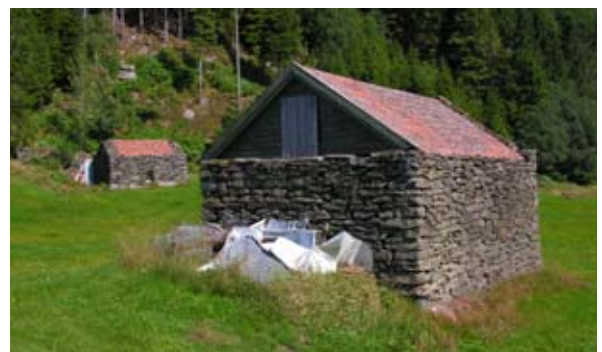
Smie med tre vegger innkledd i stein og uten vinduer. Hordaland. Foto KAS.

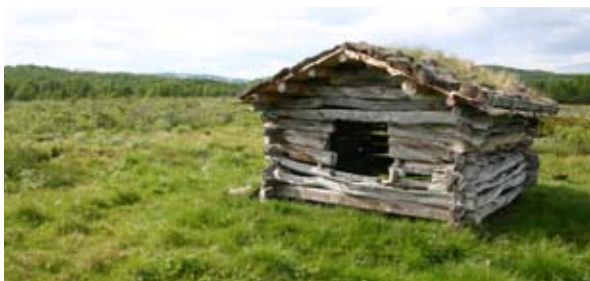
Utmarksløer var ofte bygd av bjørk. Ujevne krokete stammer ga god lufting. Hedmark. Foto YNR.

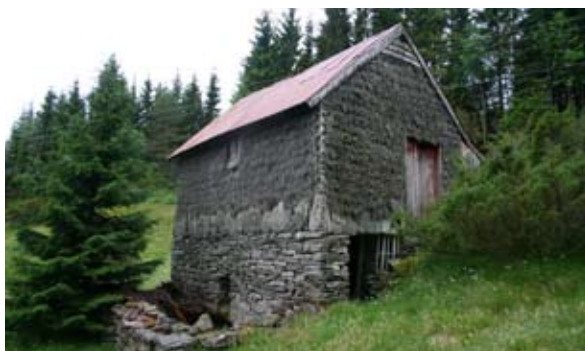
Grindbygd løe med brakekledd vegg (flettverk av eier) og fjøs i underetasjen. Osterøy i Hordaland. Foto FRB.

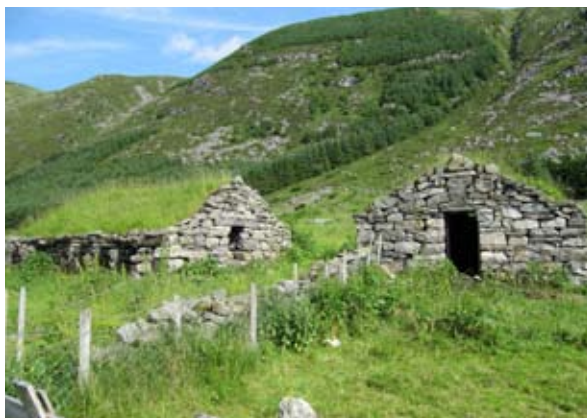
På Vestlandet var sommerfjøsset ofte en steinkonstruksjon. Mange var bygd inn i gjerdet mot utmarka. Selje i Sogn og Fjordane. Foto KAS.

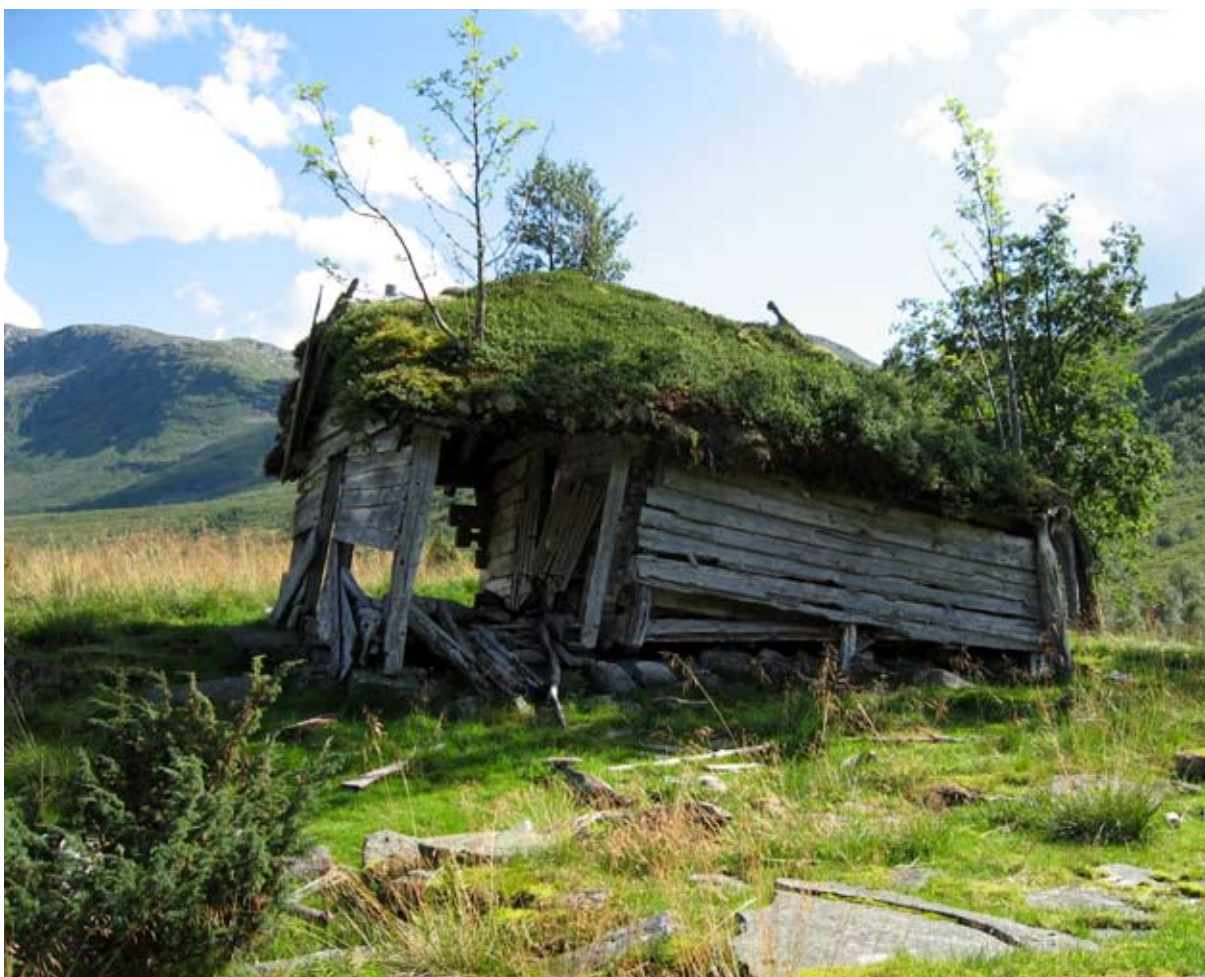
Selet på Vestlandet var vanligvis et lite hus med to rom. Budeias oppholdsrom var i innselet, som hadde vindu på gavlveggen. Selene var som regel lafta og kledd med liggende panel. Ruin av sel i Jølster. Foto GUE.

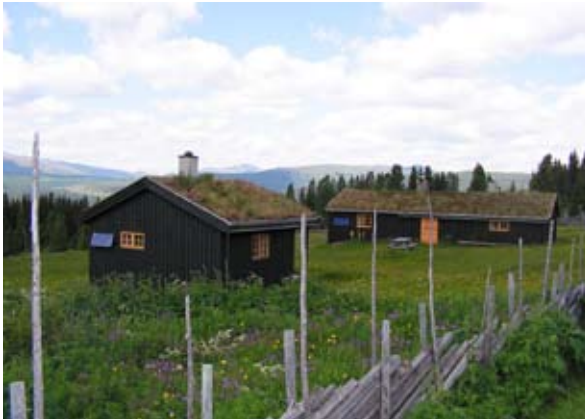
Setermiljø i Gausdal. Enga blir fortsatt slått, men seterhusene er pusset opp og innredet til hyttebruk. Fjøs og løe er fjernet fra anlegget. Foto KAS.

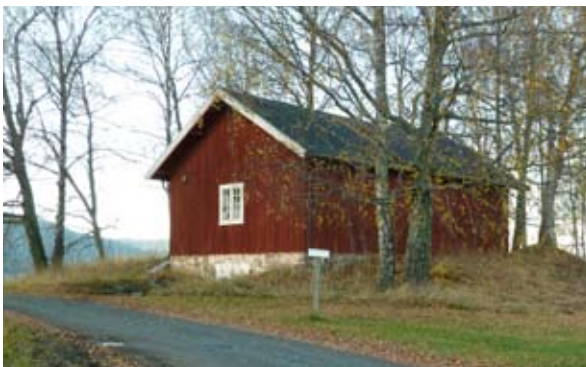
For endel tiår siden ble toppen av gravhaugen fjernet og et uthus med kjeller ble bygd inn i haugen. Akershus. Foto KAS.

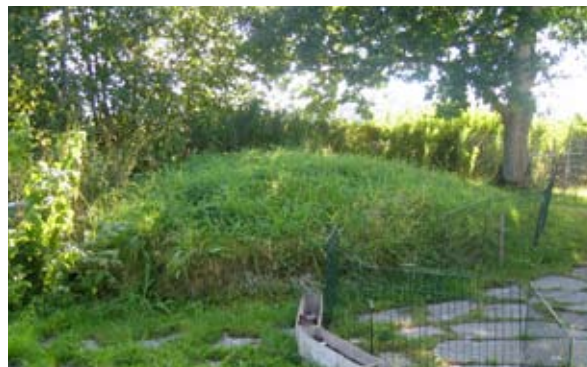
Gravhaug beliggende mellom fritidsbolig og eng. Hageheller og hekk er lagt inntil og innpå haugen. I tillegg har flere nylig avlidne kjæledyr fått sitt siste hvilested på haugen. Trondheim. Foto WEF.

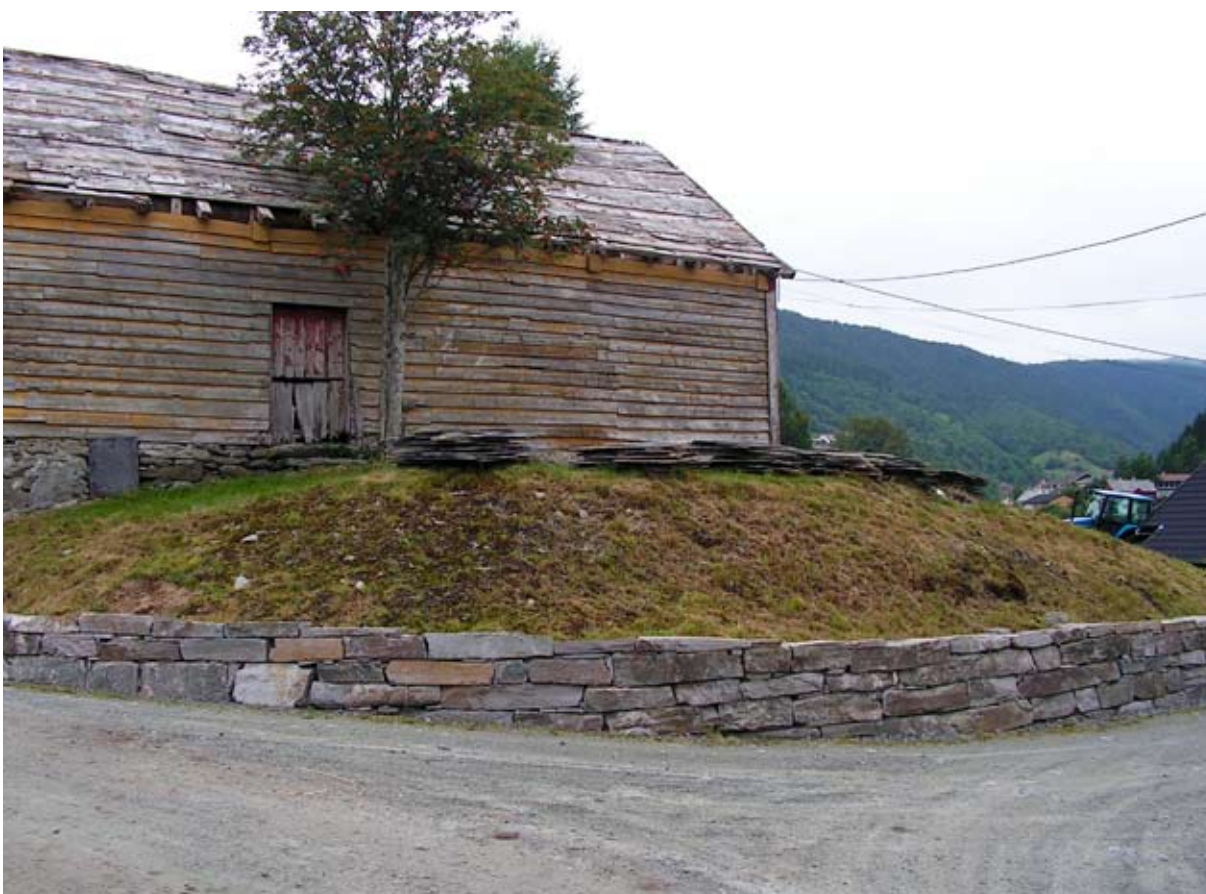
Både vei og bygninger har «vokst seg» innover i denne gravhaugen. Sikringssonen er fullstendig nedbygd. Skadene har skjedd noen generasjoner bakover i tid. Huset har stått her lenge. Hordaland. Foto FRB.

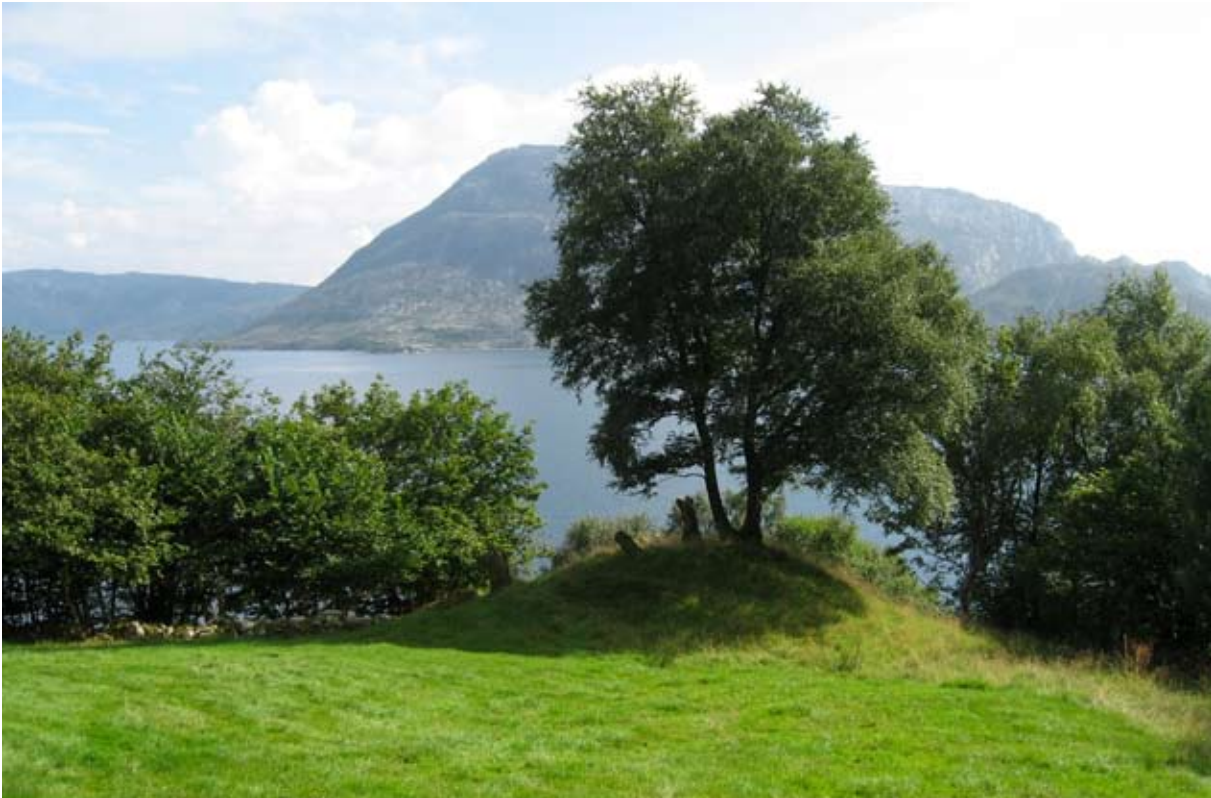
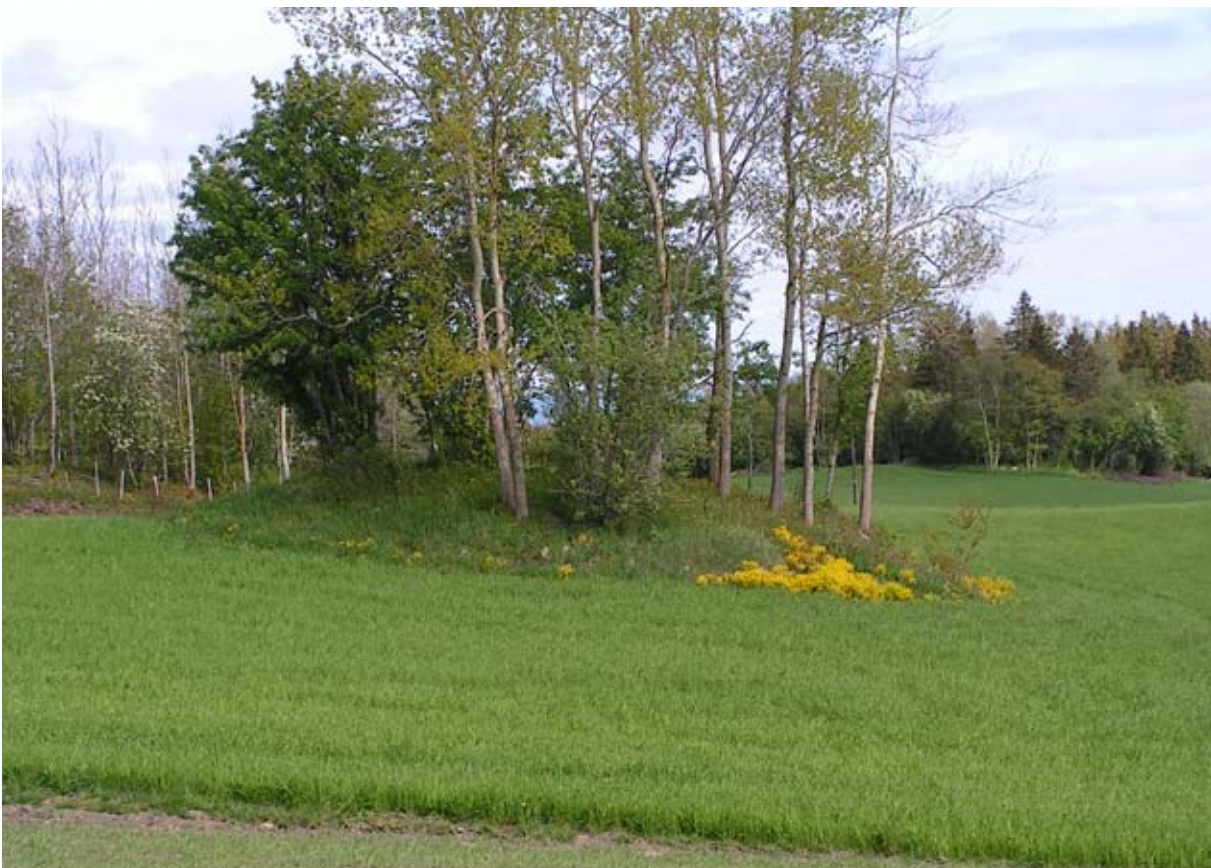
Disse bildene viser en type skade som det kan virke som folk flest ikke reagerer på. Selve gravene har fått ligge i fred, men det er pløyd i sikringssonen, noe som betraktes som ulovlige inngrep i følge Kulturminneloven. Eksempler fra Sogn og Fjordane (øverst) og Nord-Trøndelag. Foto GUE (øverst) og SJR.

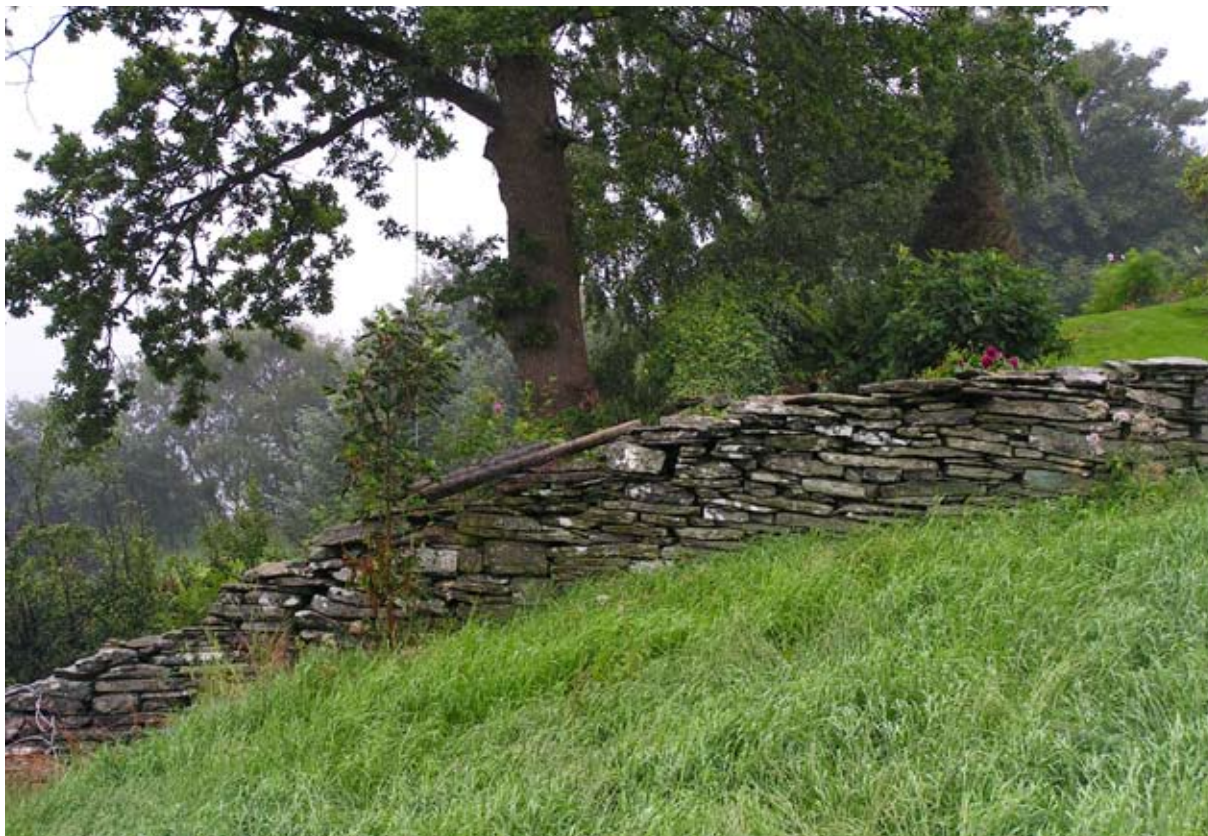
I bratte bakker stilles det ekstra krav til gjerdenes fundamentering og konstruksjon. De er imponerende byggverk mange steder. Finnøy i Rogaland. Foto KAS.

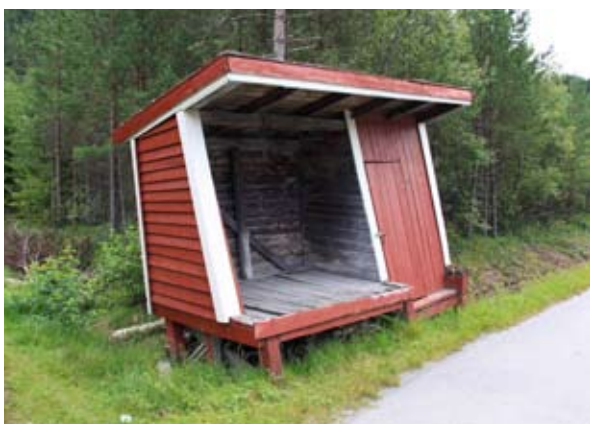
Rampe utstyrt med låsbar pakkbu. Sunndal i Møre og Romsdal. Foto KAS.

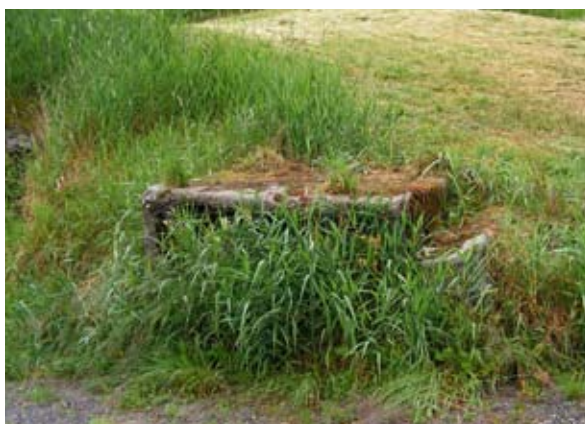
Nokså gjengrodd, men for øvrig i god stand. Gulen i Sogn og Fjordane. Foto KAS.

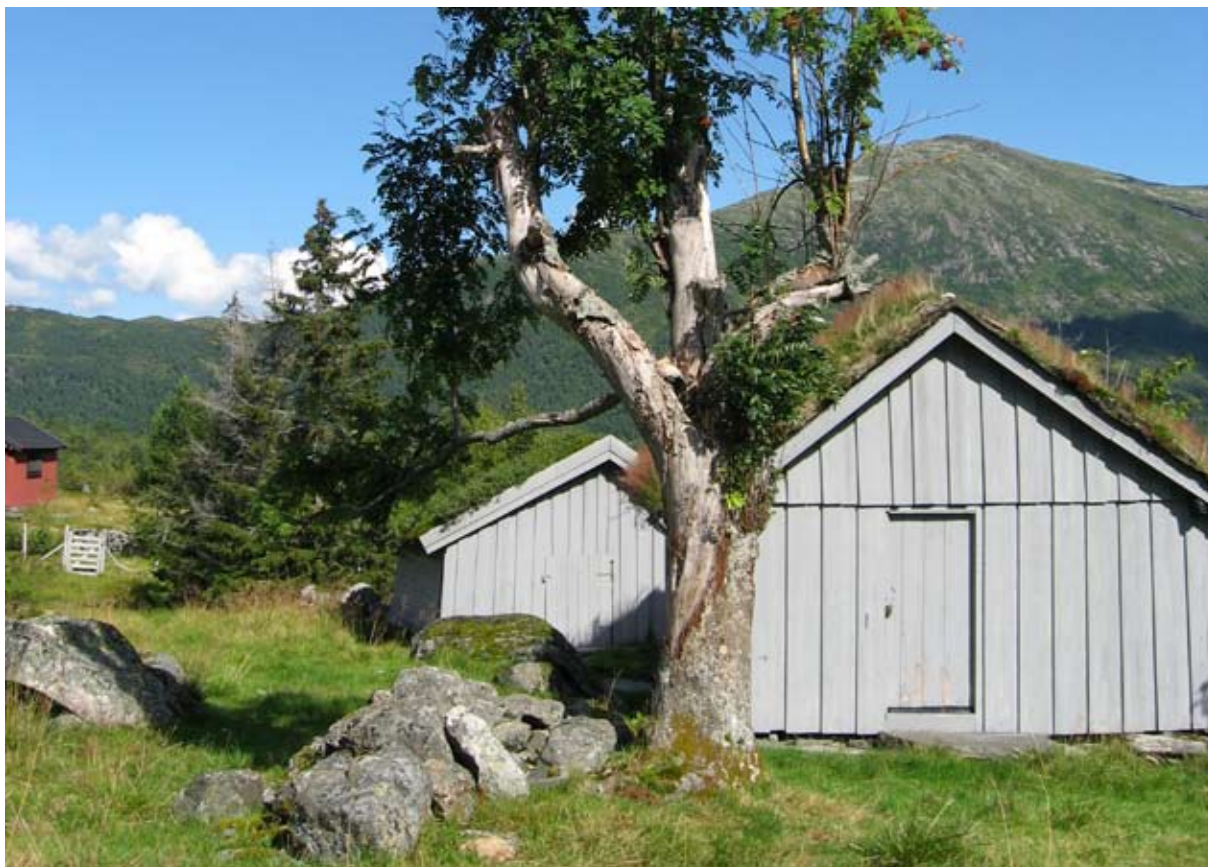
Styvet rogn på støl i Sogn og Fjordane. Den jevnlige nedskjæringen har opphørt, greinene er blitt for tunge og har fått brekk-skader. Foto GUE.

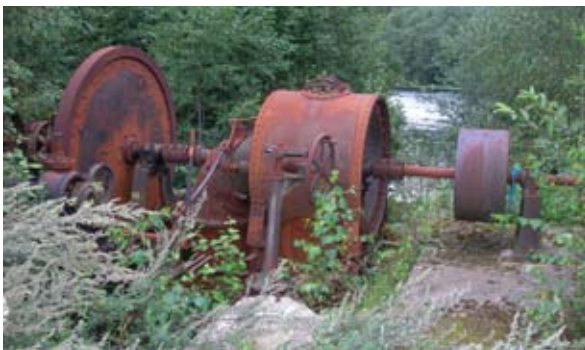
Drivverk — kanskje brukt til treskeverk eller sag? Sauherad i Telemark. Foto WEF.

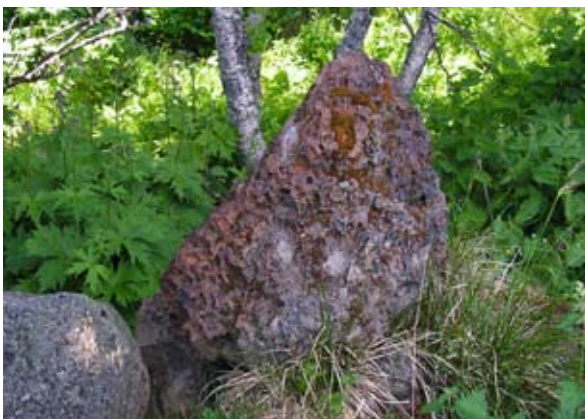
Slagg etter framstilling av jern fra myrmalm, påvist i seterområde i Gausdal i Oppland. Foto KAS.

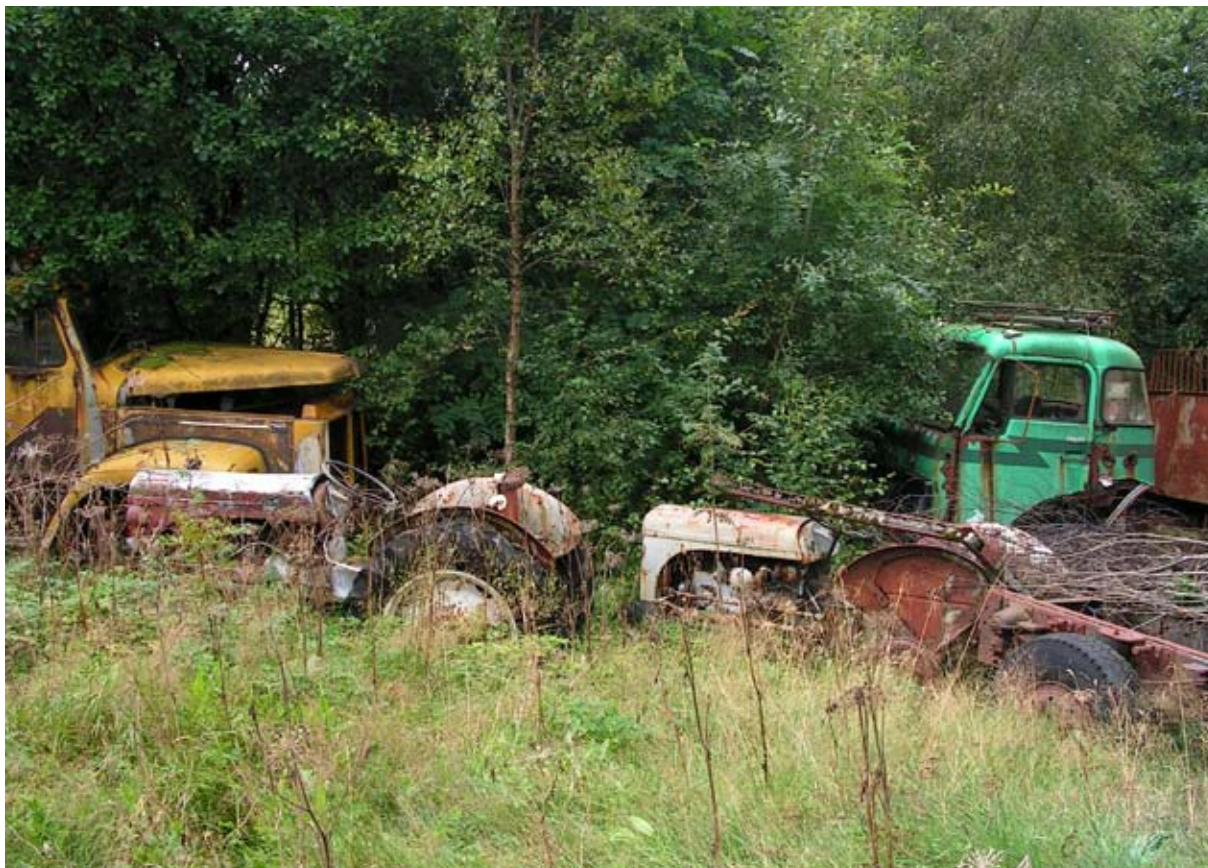
Kassert redskap plassert i skogkanten. Foto FRB.

I dag har kommunene ordninger for håndtering av alle typer avfall. Forurensningsloven tillater ikke såkalte gårdsfyllinger. De kan være forurensende, skjemmende og på andre måter til skade for folk, dyr og omgivelser.

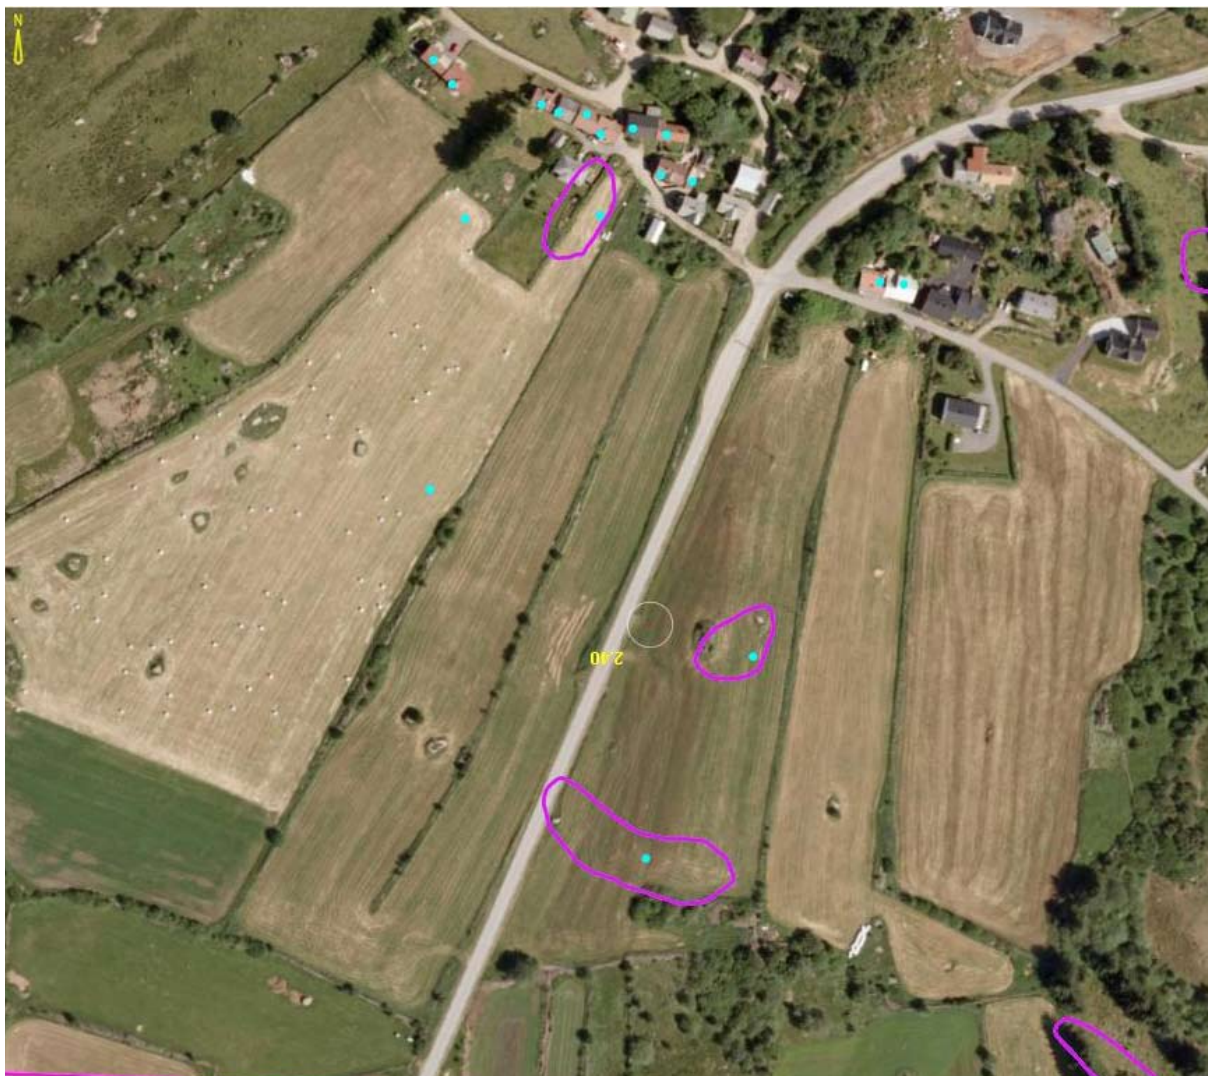
Informasjon fra kulturminneregistrene SEFRAK og Askeladden overført på flybildet.

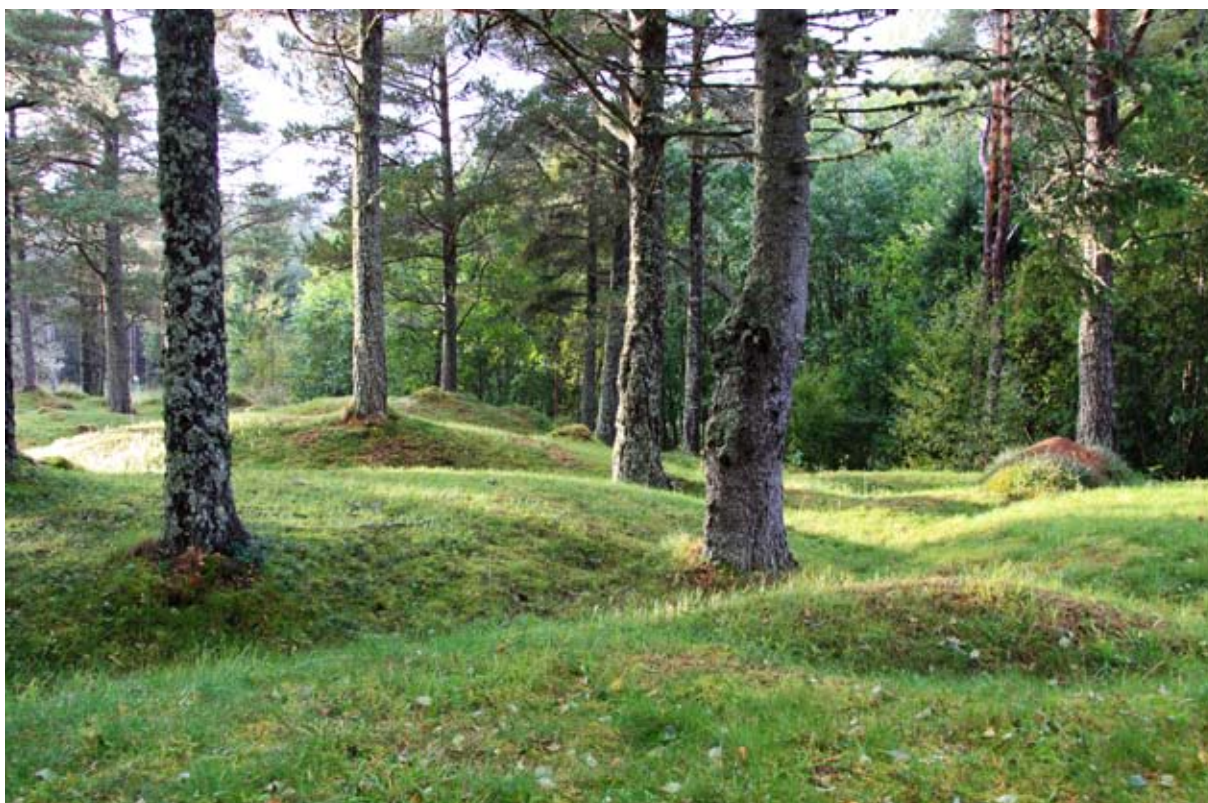
Gravfeltet er ryddet og gir god synlighet og opplevelse fra bakkenivå. Sett på flybilde derimot, vil trekronene sannsynligvis skjule strukturene. Også i åpent terreng kan kulturminner være lite synlige på flybilde da strukturene kan være vanskelige å skille fra naturen omkring. Foto KAS.

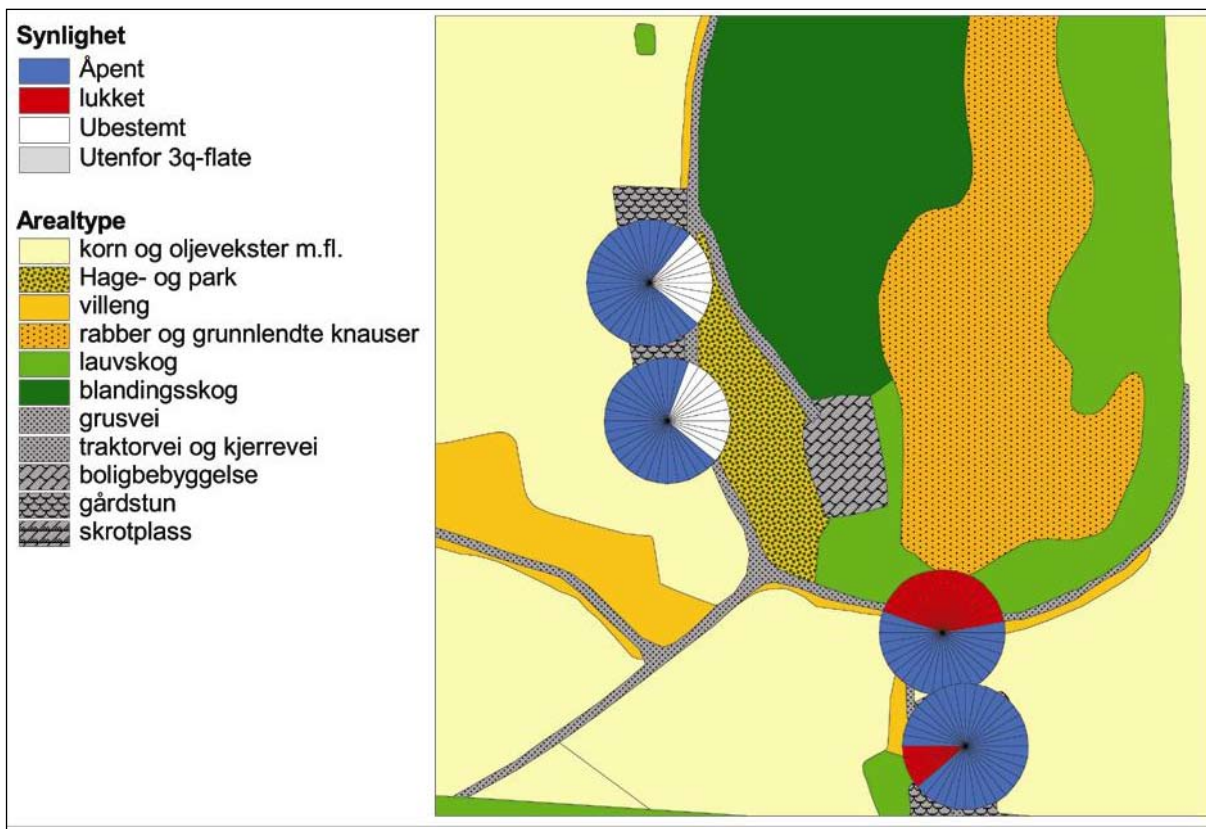
Figur 22: Beregning av åpenhet rundt kulturminner. Åpenhet beregnes som prosentandel av sektorer i en sirkel rundt kulturminnet som består av åpne areal typer. Indikatoren måler grad av innsyn fra en sirkel med radius lik 25 meter til kulturminnet i sentrum av sirkelen. Dette er illustrert i figuren for fire kulturminner: De blå sektorene er på åpne areal typer, de hvite er på areal typer som ikke kan defineres som enten åpen eller lukket, mens i de røde sektorene er innsyn til sentrum sperret av lukkede areal typer (skog).

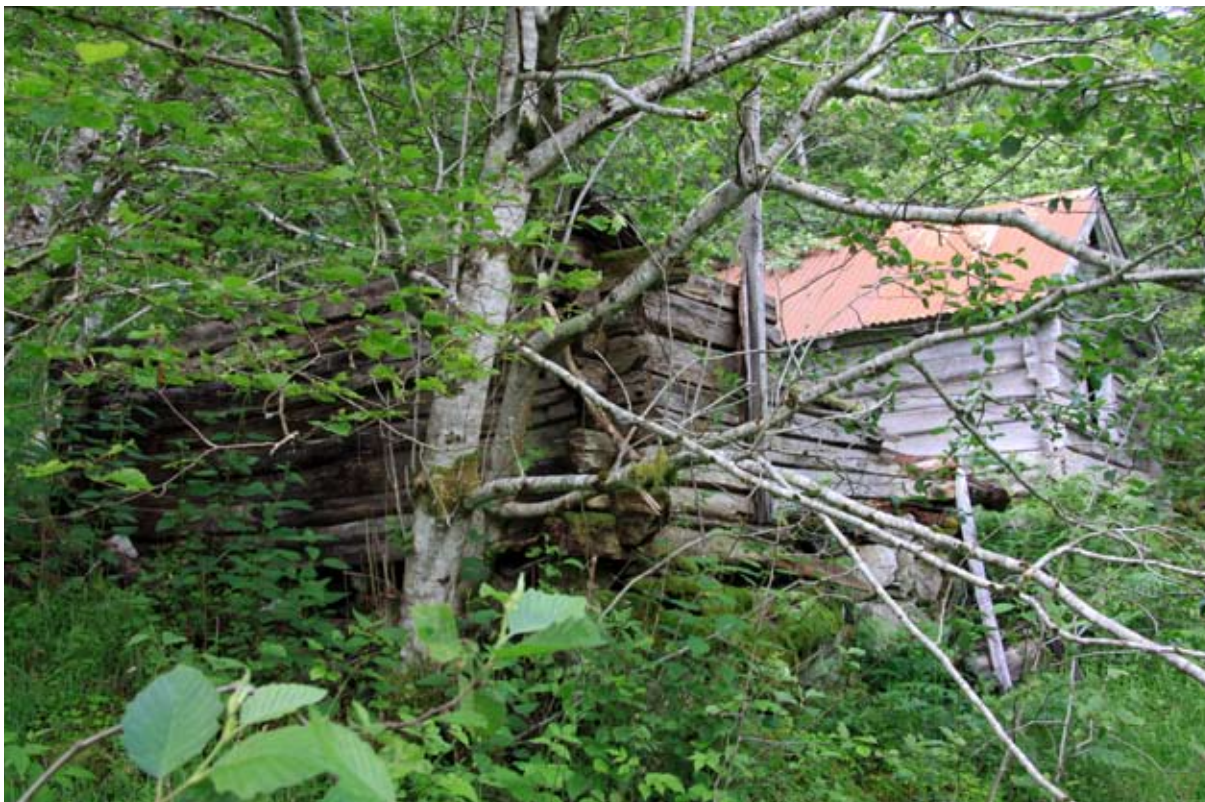
På denne stølen har skogen vokst innover stølshus og voll. Tidligere tun- og beiteareal er endret til Skog. I prosessen har de nok også vært innom en fase med Villeng. Foto KAS.

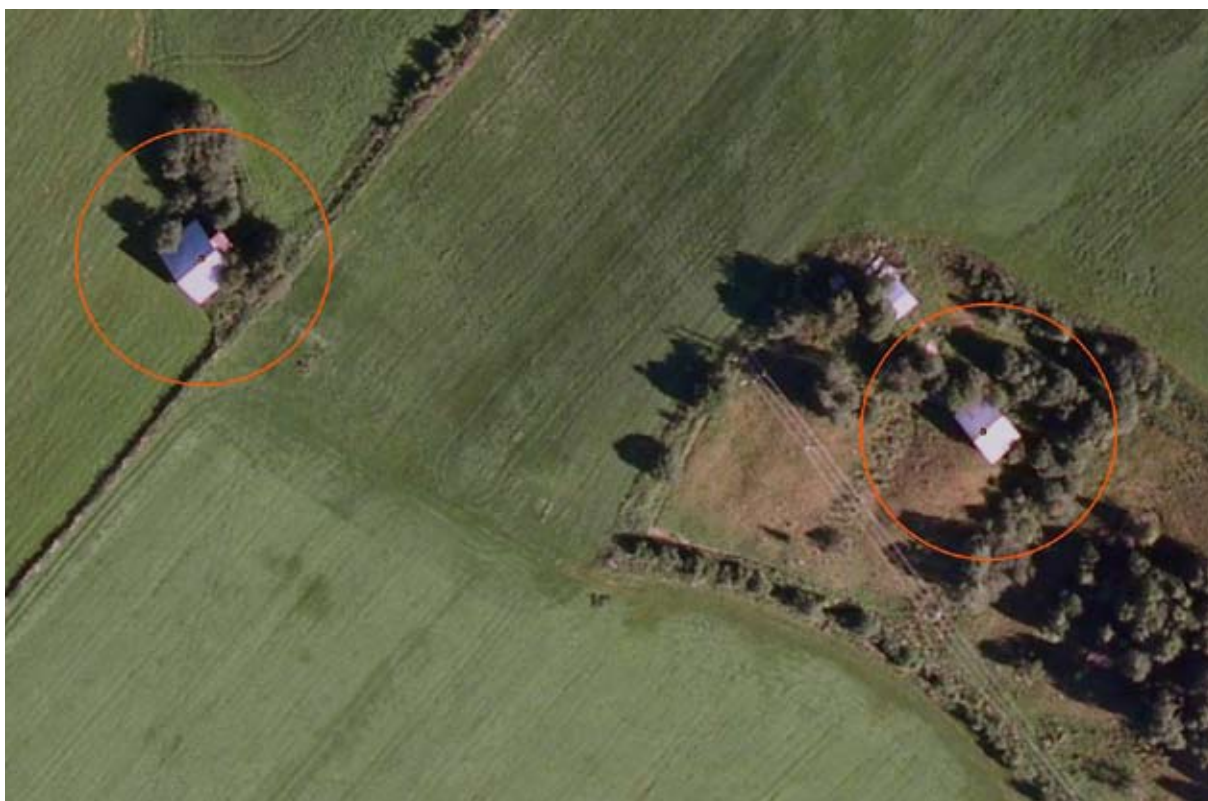
Utviklingen i arealtyper i kulturminnenes nærmiljø er beregnet ved å se på endringer i en sirkel med 25 meter radius rundt SEFRAK-bygninger og Askeladden-lokaliteter.
