# Kulturlandskapet på hyllegarden Skageflå i Geiranger i Stranda kommune

## Bioforsk Rapport

Del 2. Utmarkslandskapet; bruksutnytting, kulturminne og biologiske verdier

Pål Thorvaldsen  
Bioforsk Vest Fureneset

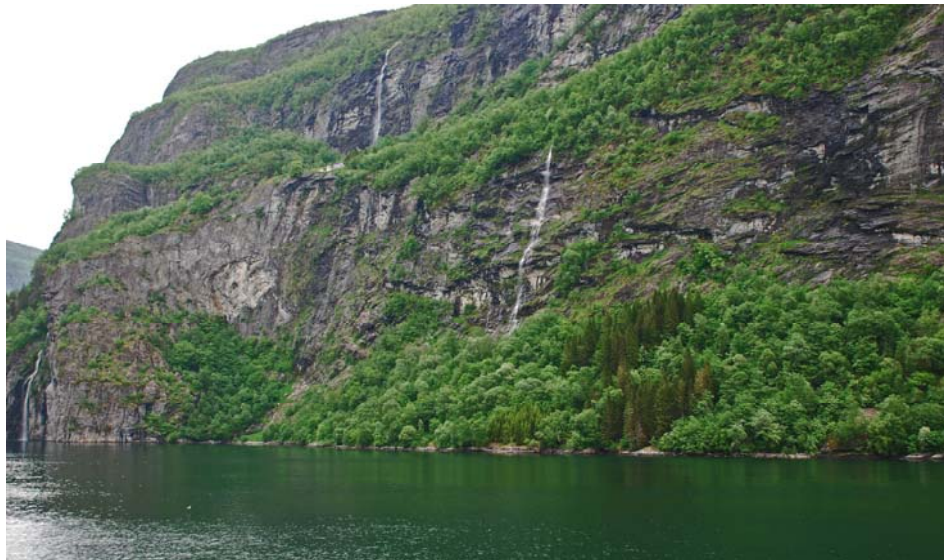
*Figur 1.2. Skageflåhylla sett frå Geirangerfjorden, garden kan skimtast om lag midt i bildet. I dette landskapet budde og livnærte folk seg gjennom heile året.*

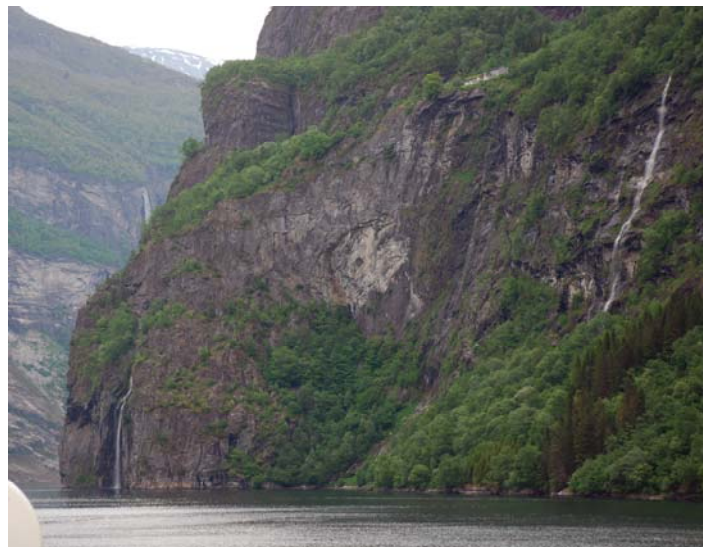
*Figur 1.3. Stien til Skageflå går i slynger opp gjennom lauvskogen midt i bildet opptil det partiet som vart kalla Kvittfjellet som tydeleg trer fram i berget nedanfor garden. Der tar den mot venstre og følgjer små hyller i berget opp til gardne, gjennom det siste og brattaste partiet er stien skutt inn i fjellet. Preikestolen er framspringet i fjellet oppe til venstre.*

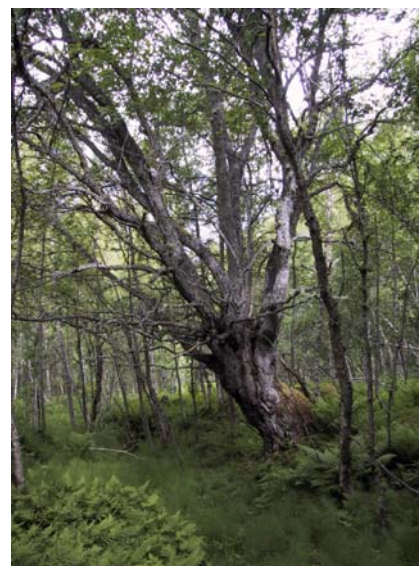
Figur 1.4. Ved Littlesætra finn ein nokre gamle seljer som truleg har vore styvd og framleis ber spor etter den tidligare bruksutnyttinga.

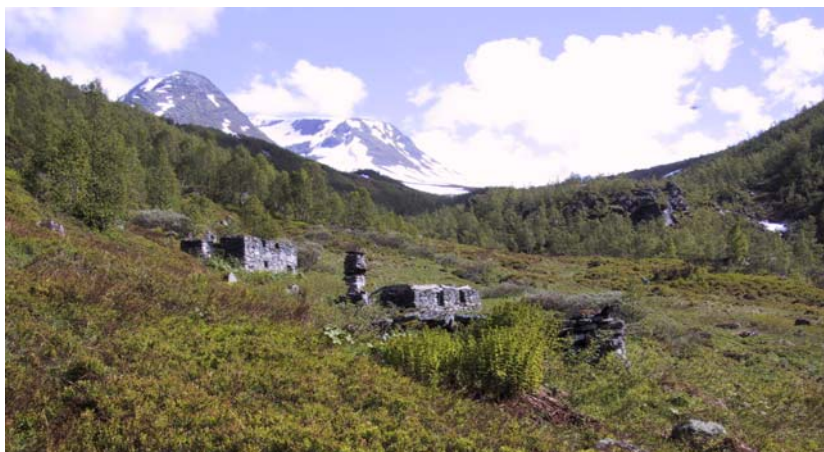
*Figur 3.1 Skageflåsætra låg fint til i Skagedalen opp mot skoggrensa. Ein framleis ganske open stor setervoll vitnar om ei omfattande bruksutnytting i dette området.*

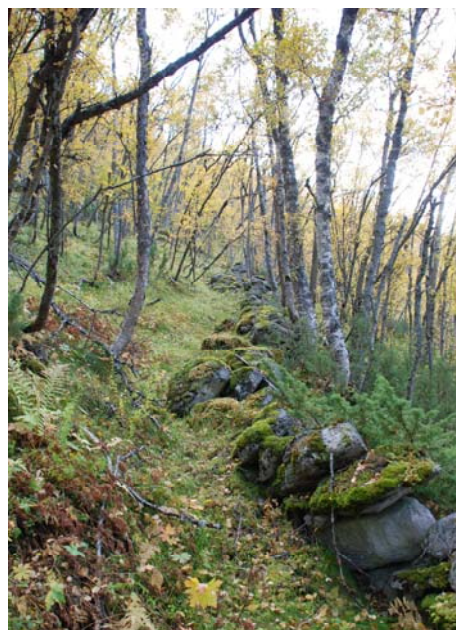
Figur 4.1. Nedre del av steingarde øvst i Øvste littlelia

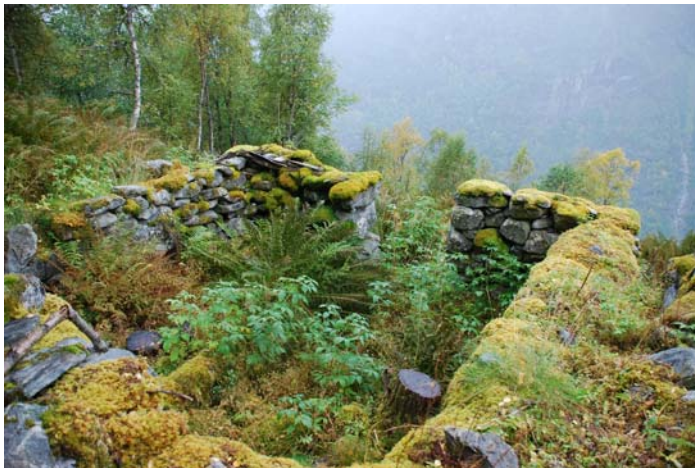
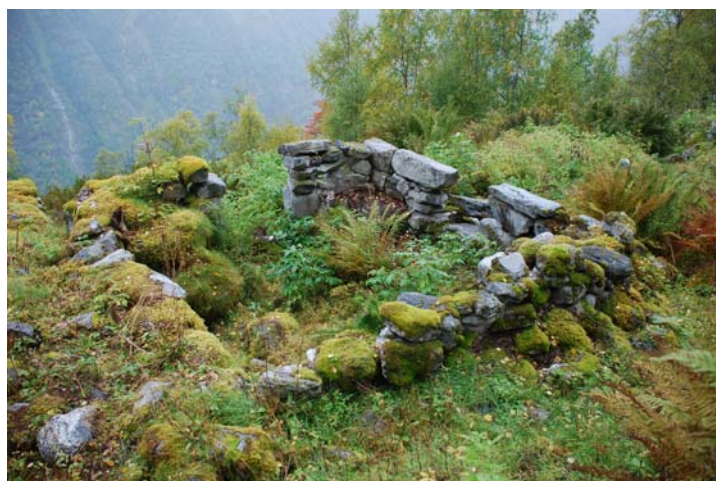
På Bjønnstisætra finn ein i dag murane av to bygningar som begge ser ut til å ha vore fjøs (Fig 4.2). Muren nærast stien har eit indre mål på om lag 4,5 x 4,5 m. Innan murane som ligg nærast stien finn ein framleis to ståande båsskilje. Bygninga har gjeve rom for to rekkjer med 5 båsar kvar dersom ein legg til grunn ei båsbreidd på om lag 0,85 m slik som på dei andre setrane (jfr kap 3.4). I den andre bygningen finn ein ikkje restar etter ståande båsskilje i dag. Denne bygningen er om lag 1 m lengre enn den andre, og vil om den har vore nytta til storfe gitt båsplass for i alt 12 dyr. Truleg har heile eller delar av denne bygningen hatt ei anna innreieing enn for storfe. Ein finn nedraste restar av ein liten mur inntil ein større stein nokre meter frå fjøsmurane.

Figur 4.2. Restane av dei to fjøsa på Bjønnstisætra.

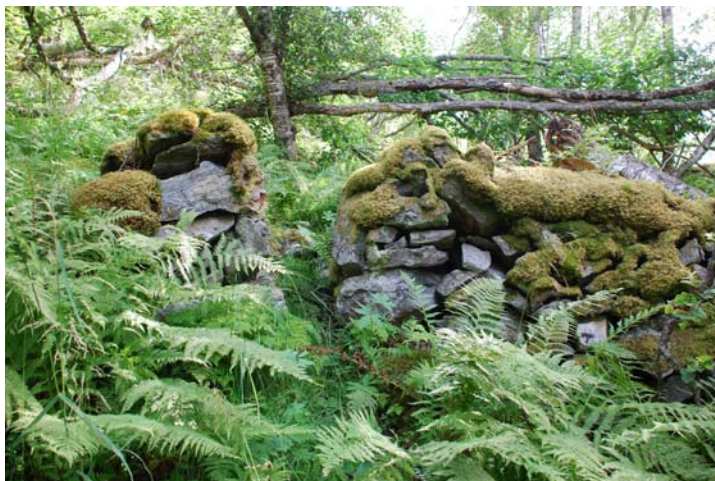
*Figur 4.3. Ved inngangen til området oppe på Preikestolen finn har det vore mura opp ein steingarde som delvis framleis er intakt.*

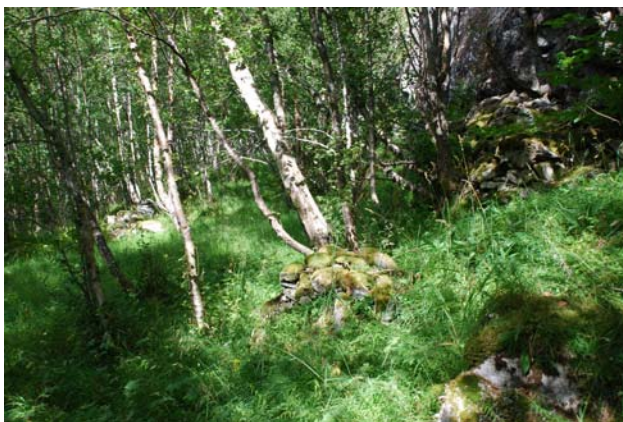
*Figur 4.6. Ved kanten av berget ned mot Skageflå er det reist ein liten mur, truleg i forbindelse med at det vart etablert løypestreng ned til garden.*

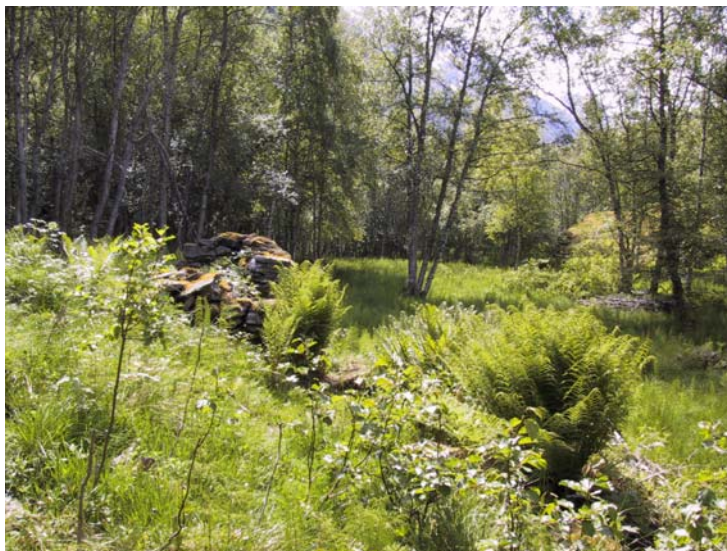
*Figur 4.8. Frå ruinane på Littlesætra. Dette frå driftsbygninga lengst ut. Heile dette området er sterkt prega av gjengroing og murane på denne bygninga er i ferd med å rase saman.*

Om lag 100 m lengre ut (sør) finn ein restane av to andre bygningar(Fig 4.8). Størst av desse har vore ei fjøsbygning. Den måler om lag 7,5 x 4,5 m utvendig, i tillegg finn ein eit lite påbygg. Kun to av båsksilja er framleis ståande i denne fjøsbygningen. Nært desse murane ligg det uklare restar etter det som truleg har vore nok ei bygning. Dette er ei mindre bygning som mest truleg har vore ei høyløe ettersom høgda på grunnmurane ser ut til å ha vore lav, og i tillegg har vore lite forseggjort.

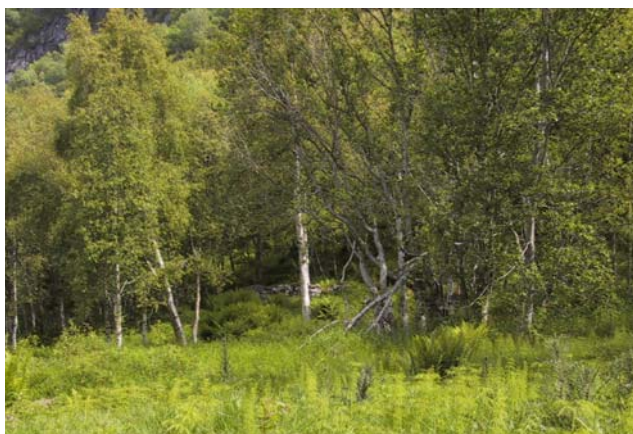
Den nordlegaste muren (Fig 4.9) måler om lag 8 x 4 m innvendig og er innreia med båsskilje av reiste steinheller som er halde fast ved å vere gravd noko ned i grunnen og av utsikkande treskier som er murt inn i muren på begge sider av hella. Det ser ut til å vere nytta to storleikar på båsane i fjøset, den største typen har ei breidde på 95 cm. Av denne er det tre stk. Den minste typen måler 65 cm, av denne finnes fire stk. I nerkant av sætervollen finn ein restar av det som truleg har vore nok ei bygning. Desse restane let det seg ikkje gjere å måle opp, og det let seg heller ikkje avgjere kva slags bygning dette har vore.

*Figur 4.9. Murane etter den inste driftsbygninga er knapt synleg i skogen, men delar av sætervollen er framleis open etter å ha vore rydda.*

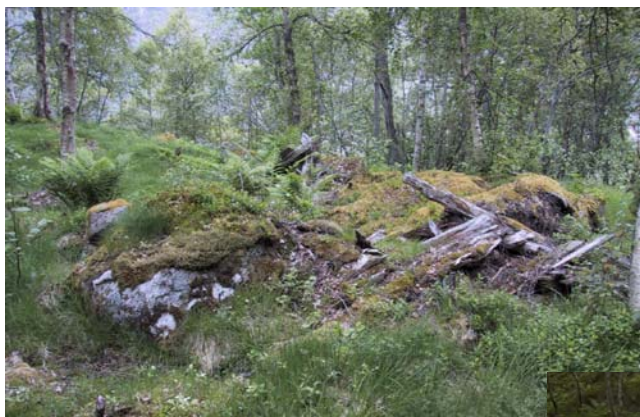
Ved Furhaugen, nord for Littlesætra, finn ein også tydelege teikn på slått og hausteaktivitet. Nedanfor ei lita myr, Skogamyra, finn ein ei høyløe (Fig 4.10) og det som truleg er restane av ein løypestreng. Myra må derfor ha vore ei slåttemyr og har ein storleik på 1,2 daa. Høyløa har eit ytre mål på om lag 4x4 m. Olav Kjell Homlong minnst at denne høyløa framleis stod då dei slo på Littlesætra, og at den vart stappa full av høy frå myra og slåttemarka omkring. I dag finn ein framleis ein god del trematerialer blant restane, og ein kan sjå at ein del av materiala har vore hogde til mens andre er sagde, den har truleg vore reist med ei blanding av nytt og gammalt virke. Ein finn og nokre trenaglar i virket. Taket har vore tekt med never og torv. Opp ein bakke litt nærare Littlesætra finn ein nye slåttemarkar der det har vore to høyløer. Den eine har vore ganske stor og kvadratisk på om lag 4x4 m innvendig (Fig 4.11). Den andre er mykje meir utydeleg og usikker, og ligg litt nedanfor. Det er ingen teikn til dyrking på slåttemarkene utafor, men dei er relativt slette, noko fuktige og i dag gjengrodd av lauvskog. Frå Furhaugen gjekk det løypestreng til garden.

Figur 4.10. Høyløa nedanfor Skogamyra.

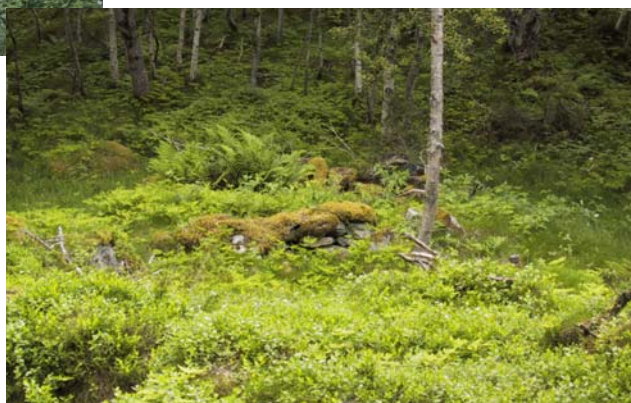
Figur 4.11. Restane av ei anna høyløe i same område.

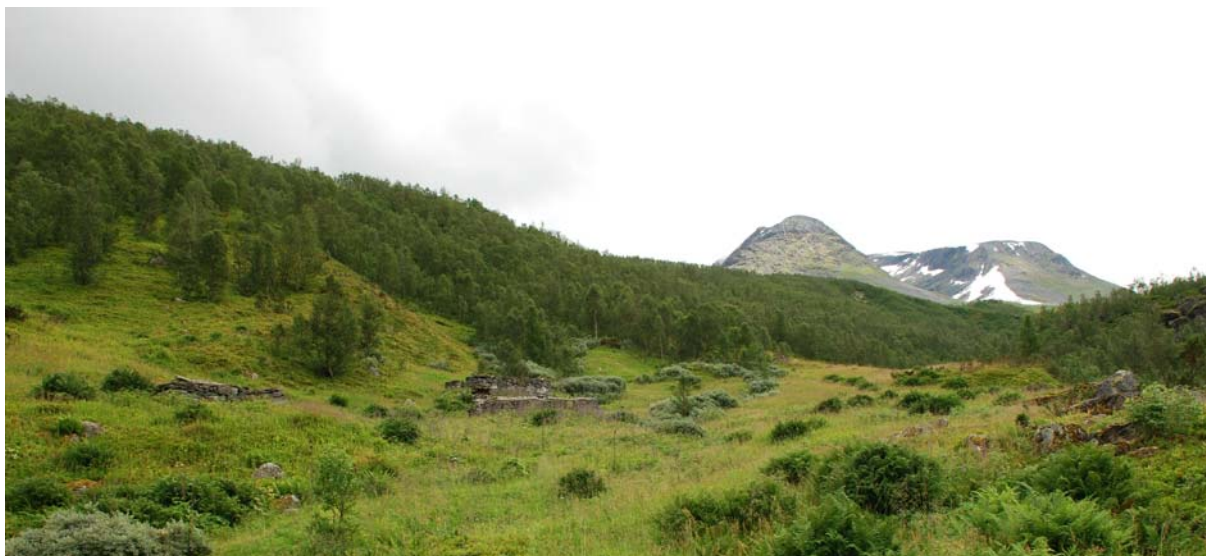
Fig 4.13. Restane av Skageflåsætra

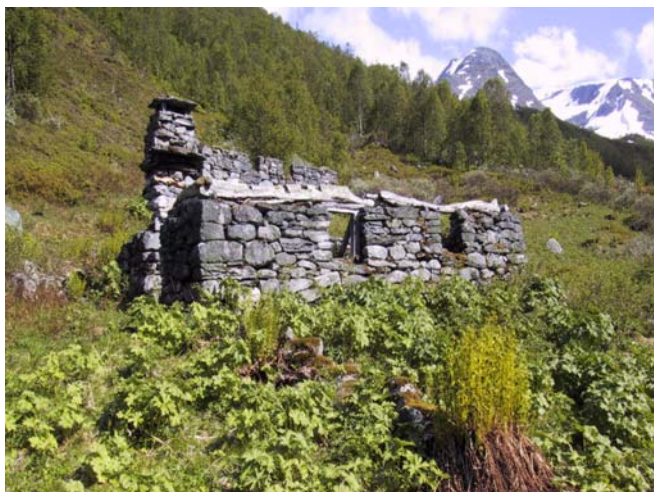
Bygningsmassen består av i alt fire bygningar der berre murane og restar av dei neste omfara står att i dag. Selet (Fig 4.14) har hatt eit indre rom på 3,30 x 6,40 m. Høgste murhøgde er 1,60 og muren har ei tjukne på mellom 60 og 70 cm. Framleis er rester etter første og andre omfar synleg, i desse er det nytta heimsmidd spikar. Det er to lysopningar mot vest og ei oppmura grue der røykrøret fortsett står i full høgde (Fig 4.15), men ser ut til å kunne falle saman i løpet av kort tid. Det er nytta noko mørtel til muring av grua og det er rom for ei stor ystegryte. Nedanfor og inntil selet er det mura opp ei mindre innhegning i ei lengd av ca 8x8 m. Rikard Mølseter (Ansok 1985) fortel at dei ikkje hadde hus til alle geitene på den tida, og derfor brukte å gjerde dei inne i ei kve gjennom natta. Det er mogeleg at dette er innhegninga der geitene vart samla gjennom natta sjølv om den nok ikkje er stor nok til å ha gitt rom for heile den store geiteflokken på den tida.

Figur 4.14. Restane av sæterbua der dei to nedste omfara framleis er delvis intakte. Nedanfor finn ein restane av eit kve der geitene truleg vart stengde inn over natta. Eit høgvakse feltsjikt av nitrofyttar tydar på at det framleis er rikt nitrogenoverskot innafor det tidlegare kveet.

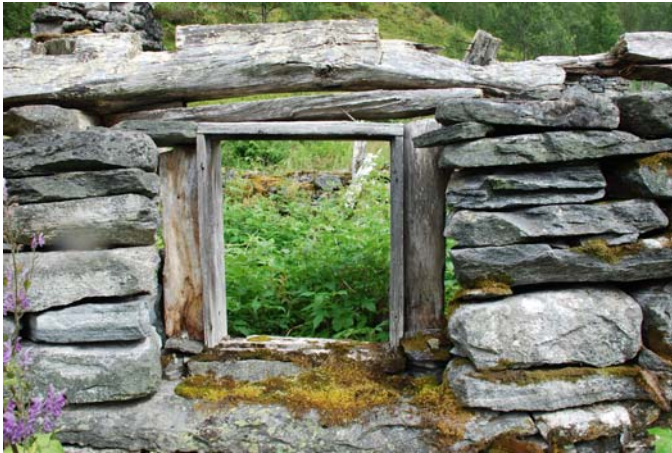
*Figur 4.15. Detaljar frå stovebygninga.*

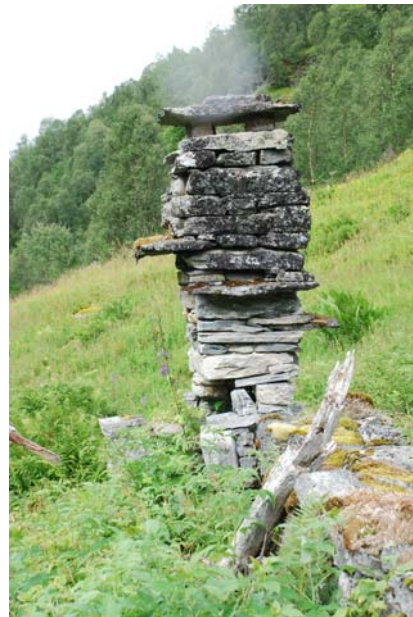
Fjøset (Fig 4.16) ser ut til å ha vore noko spesielt ettersom det ser ut til å ha bestått av to etasjer. Nedst på bakkenivå finn ein kufjøsen der berre eit båskille framleis er ståande. Fjøsrommet har målt 3 x 6 m, og ville gitt rom for 12-13 storfe. Det er framleis mogeleg å sjå restar av etasjeskillet i ei høgd på om lag 1,25 m. over det som i dag dannar golvet. Høgste murhøgd vart målt til 2,75 cm og muren har jamt over ei breidde på 80 cm. Det er fem lysopningar i vestveggen, tre i 1. etg og to i 2. etg. Nokre av steinane har svake spor etter bor og det må ha vorte føreteke ei seinare restaurering av sæteranlegget. Til andre etasje fører ei murt låvebru (Fig 4.17) Truleg har andre etasje vore nytta til høylager, j.fr den vide dørøpninga.

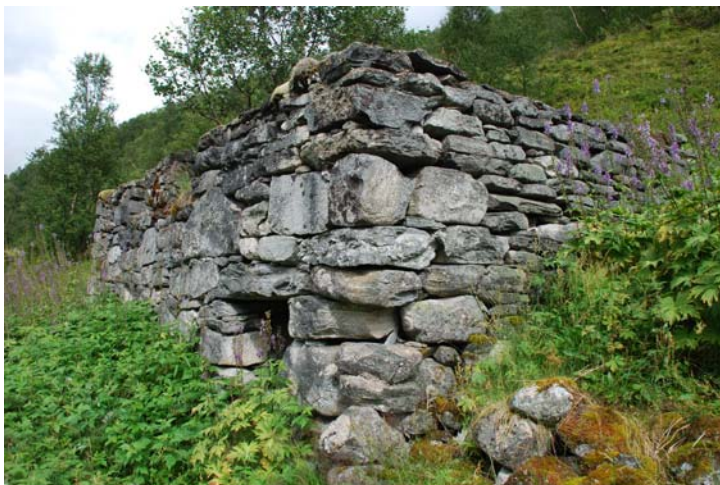
*Figur 4.16. Det er formidable dimensjonar på murane etter driftsbygninga. Ein kan framleis sjå spor etter bor i enkelte av dei største steinane, noko som vitnar om at bygget nok stammar frå den seinare tida og at det også da vart satsa på sæterdrift.*

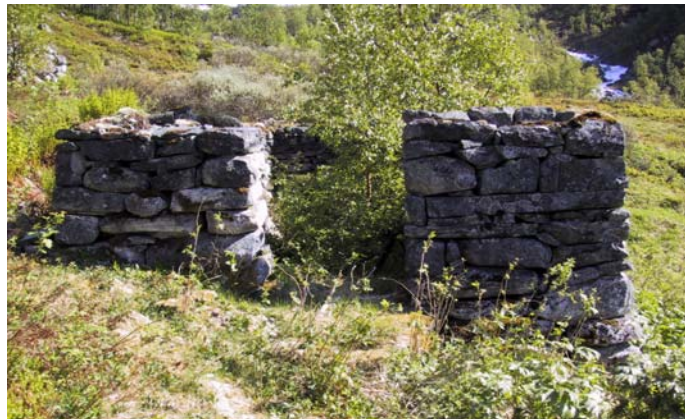
*Figur 4.17. Driftsbygningen har hatt to etasjar. Til andre etasje er det mura opp ei lita låvebru.*

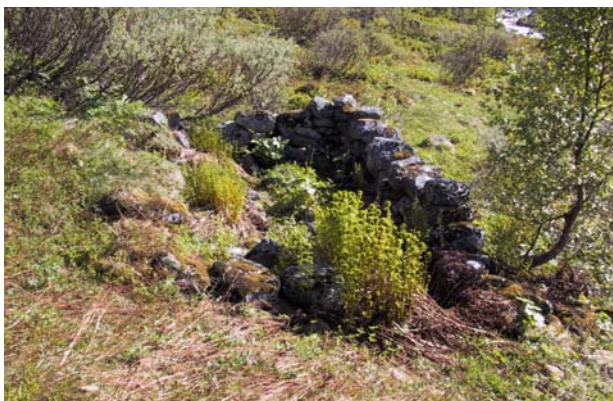
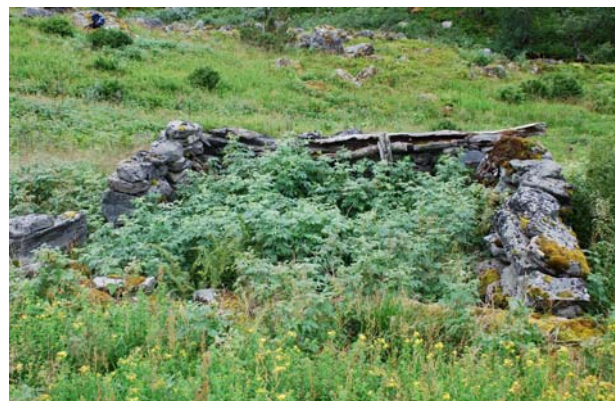
Dei to andre bygningane på Skageflåsætra er mindre (Fig 4.18), og murane i desse er mindre forseggjorte. Den nedre bygningen har vore om lag kvadratisk og målt 3,5x3,5 m. Deler av nedste omfar er framleis intakt, og det har vore nytta stor heimsmidd spikar i bygningsarbeidet. Den øvre bygningen er avlang og har hatt eit rom som har vore om lag 2,5x 5 m. Murarbeidet her er lite forseggjort og ein finn ingen tømmerrestar her. Kva desse har vore nytta til let seg ikkje klårt avgjere ut i frå dagens bygningsrestar. Dette kan også vere restane av eldre bygningar. Sofie Dypvik (Ansok 1985) sætra her oppe ein sommar og ut frå hennar forteljing kan det tyda på at det var to sel til sætra på den tida. Ut frå dei andre funna så tyder byggeskikken på at høyløene vart utforma kvadratisk, mens sæterbua og husdyrromma fekk ein rektangulær utforming.

*Figur 4.18. Dei andre to bygningane er av ukjent bruk. Den øvste (til venstre) er delvis nedrast og murane her mindre forseggjort. Det kan derfor tyde på at dette er ei eldre bygning og at den har tent som husdyrrom. Murane til høgre er meir forseggjort og kvadratisk. Dette kan være det andre selet, men dersom dette er tilfellet skil det seg frå den vanlege byggeskikken i området.*

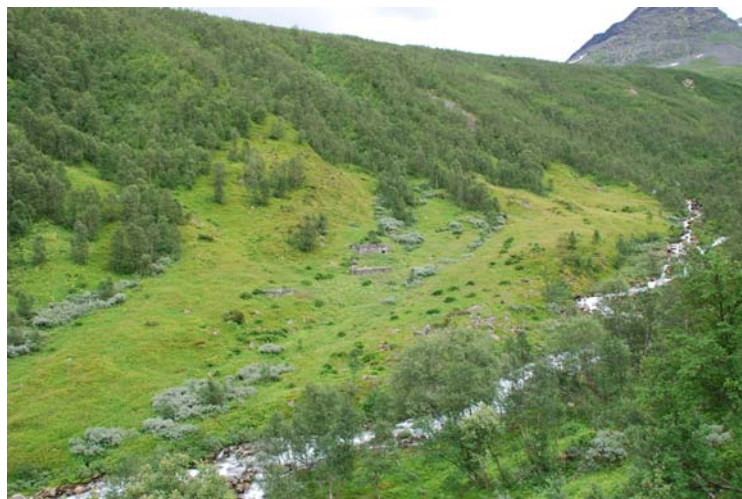
Figur 4.19. Sætervollen på Skageflåsetra ligg i dag godt nedanfor skoggrensa, men medan det vart sætra her må den ha ligge godt ovanfor.

Avgrensing av skoggrensa frå flyfoto frå 1960 syner at den gjekk lengre ned enn i dag, heilt ned mot kote 640 m (Fig 4.20). Til samanlikning følgjer den i dag om lag 800 m kote. Dette er ein markant større differanse enn i dei andre områda, noko som kan indikere at beitetrykket historisk sett har vore sterkare i desse områda enn i andre. Det må understreka at tolking av skoggrensene er usikker ut i frå historiske flyfoto, jfr definisjonen på skoggrensa ( j.fr kap 2.1). Gjengroingshastigheita vert også påverka av lokalklimatiske tilhøve. Antakinga om at skoggrensa har vore meir undertrykt i dette området vitnar om ein sterkare menneskeleg påverknad over tid i dette området, og må komme som ei følge av vedhogst etterfølgd av kraftig beiting. Ei fullsæter brukte store mengder ved til brensel i den daglege ystinga. I tillegg til dyra frå Skageflå så hadde også ”Homlingane” beiterett i Skagedalen i bytte mot uttak av leire frå fjæra på Homlung ( Ansok 1985). Det vart under synfaring ikkje påvist nokon øvre inngjerding i Skagedalen, bortsett frå ein kort steingarde øvst i ei kløft opp mot Nibba. Det ser ut til å ha vore opning til ei grind i garden, så det har truleg vore ein sti gjennom denne kløfta. Steingarden kan ha tent som ei sperre mot at dyra skulle trekke nordover og over til Grønhammarflåna og vidare nordover, men den kan òg vere reist i seinare tid for å hindre at dyra på Homlungsætrane reiste ned i Skagedalen. Grønhammarflåna består hovudsakleg av ei større jordvassmyr som drenerer til Steinteigbekken.

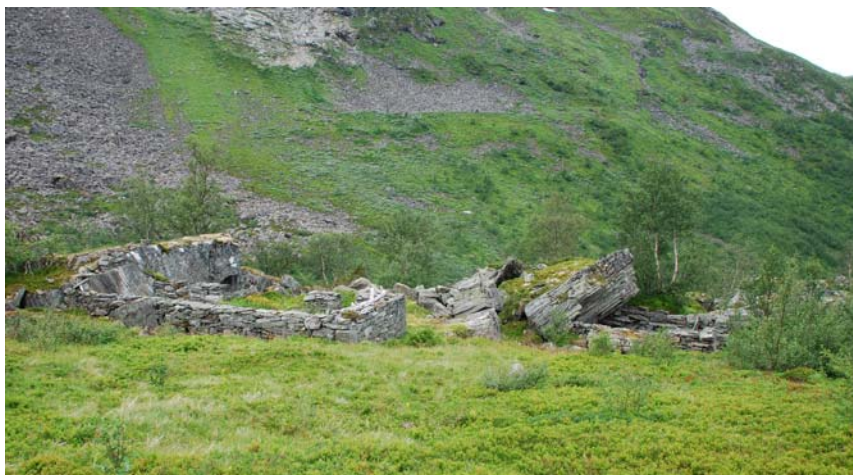
Figur 4.21. Tverrbakksætra, selet ligg øvst medan låa ligg nede til høgre.

Tverrbakksætra (Fig 4.20, 4.21) er den høgast liggjande sætra tilhøyrande Skageflå. Den ligg på ein større grusrygg sør for Tverrelva 825 m.o.h. heilt oppunder det som i dag er grensa til lågalpin sone. Frå husa og ned til Tverrelva er det ein høgdeforskjell på omlag 30 m. Husa ligg i grov blokkmark, noko som har vorte nytta i sjølve konstruksjonen på ein sers spesiell måte ved at søndre gavlvegg består av ei stor, naturleg blokk både på selet og på fjøset (Fig 4.22, 4.23). Dette gir båe bygningane god beskyttelse for vær og vind og gjer at dei må ha falle inn i omgivnadane på ein svært spesiell måte.

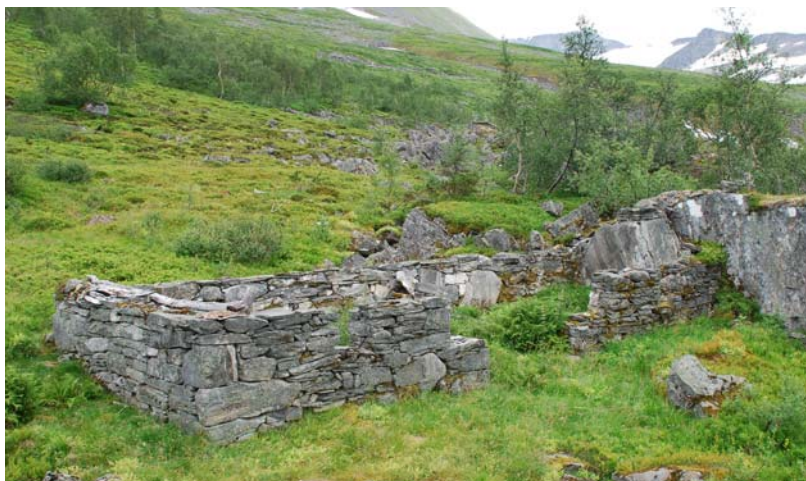
Figur 4.22. Selet sett framifrå.

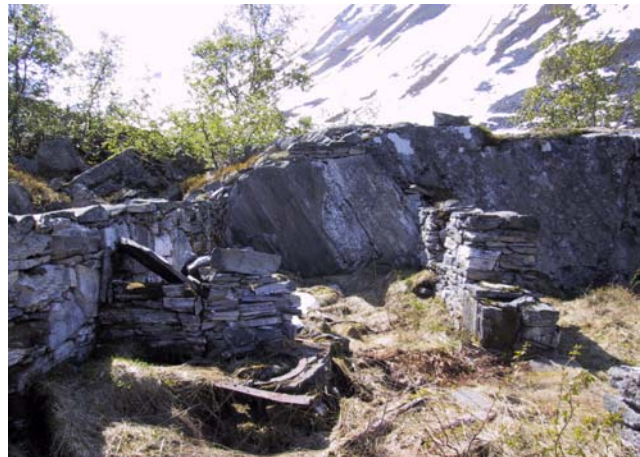
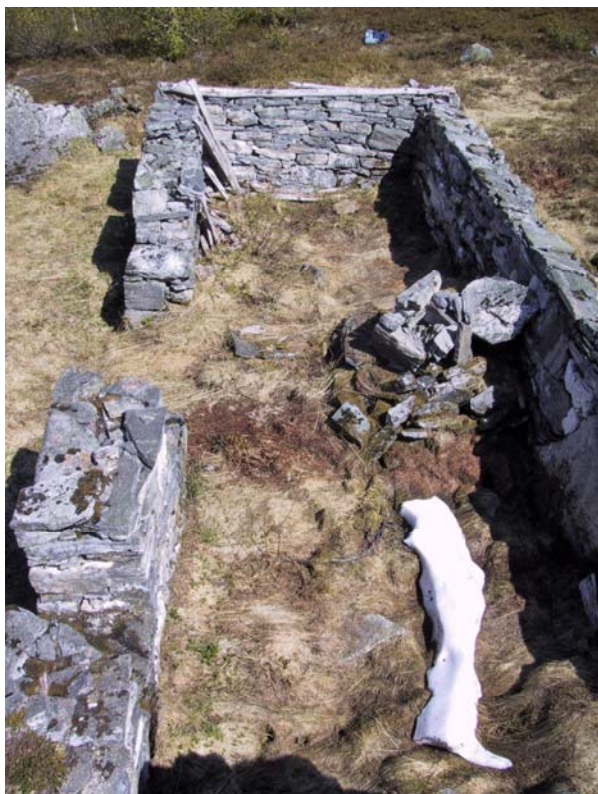
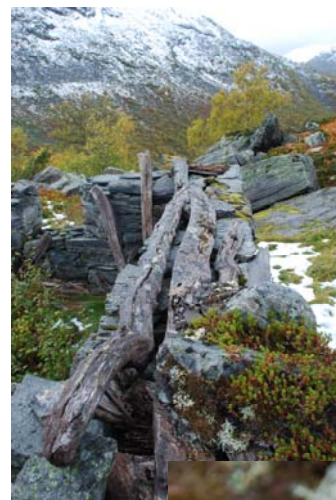
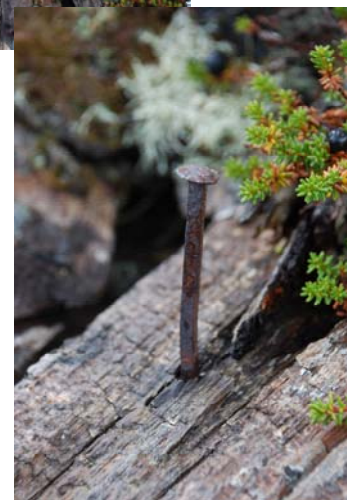
Det er rester etter to bygninger på Tverrbakksætra. Stova (Fig 4.23) ligg øvst og består av ein særdeles forseggjort mur og restar av første omfar, i treverket finn ein nokre større heimesmidde spikrar. Ytre mål er omlag 4 x 11 m, murbreidde er 50-60 cm slik at dei indre måla vert 3 x 10,5 m. Høgda på mønsås vert vurdert til å ha vore i overkant av 3 m ut i frå restane av gavlvegg. Det er ein større opning for dør med lysopning på kvar side. Ein finn ei større grue som har hatt rom for to store ystegryter på østveggen rett ovafor døra. Døropninga har vore usedvanleg brei, og det kan sjå ut som om at det har vore ein skiljevegg midt på gruva slik at dette i røynda har vore to sel, eit til kvar av huslydane på Skageflå. I ytterveggen finn ein to lysopningar. Opninga i desse er skrådd innover til sides for å betre lystilhøva inn mot kvart sitt hjørne. Ytre lysopning har vore 60 x 60 cm. Grua ligg midt på den eine langveggen rett ovafor inngangsdør, og har bestått av to kokeplassar med felles røykrør. Framleis ligg fleire grove jernringar i grua, men det meste er rasa saman.

Figur 4.23. Detaljar frå selet på Tverrbakksætra. Sætra ligg i ei blokkmark, i det øvste bildet ser ein korleis bergknausen bak har utgjort den eine gavlveggen. Det store bildet syner murane sett ovafrå og ein ser restane etter den store grua sentralt i rommet. Til høgre ser ein restane av nedste omfar, og ein ser at dimensjonane på virket ein har hatt til rådvelde ikkje er imponerende. Truleg har det her vore nytta virke av lauvtre.

Sjølv om all bygningane har eit visst restaureringspotensiale har nok driftsbygningen på Tverrbakksætra størst kulturhistorisk verdi i og med at innreiinga i stein framleis er intakt. Sætra har dessutan flott beliggenhet og spesiell utforming. I eit heilskapeleg restaureringsperspektiv, slik Storfjordens venner har signalisert, framstår området frå innmarka og fram til Littlesætra som mest relevante i tillegg til sæteranleggene i Skagedalen med tilhøyrande kulturmarker. Her finn ein alle bygningstypene samt døme på både åkerlapper, grasslåtter, beitemarker, myrslåtter og vårsæter med slåttemark. Området er dessutan lett tilgjengeleg.

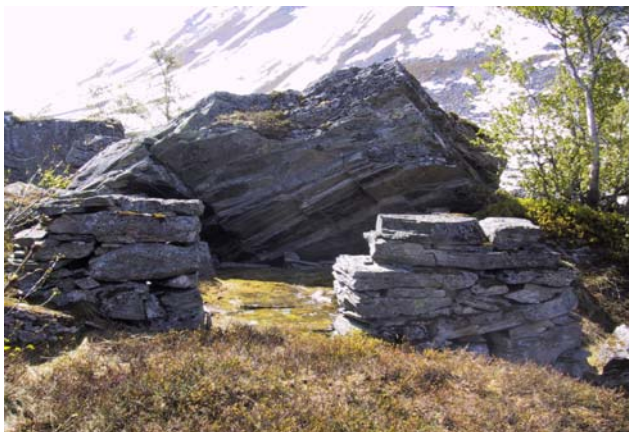
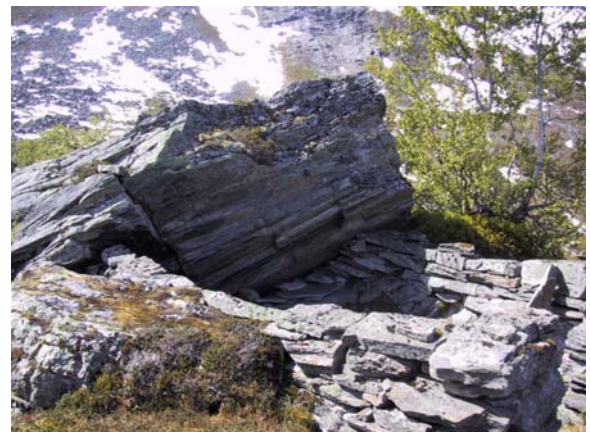
Fjøsмурane (Fig 4.24) har gitt eit rom på 3,70 x4 m. Dei er mindre forseggjort enn murane på selet. Fleire av dei store hellene som vart nytta som båsskilje er framleis ståande (6 stk), og ein kan telje 10 båsplassar i alt (Fig 4.25). Skilja har vorte haldne oppe med trepinnar stokke inn i mellom steinane i muren. Mange av desse pinnane er framleis haldbare, men der vatn har fått komme til er dei i ferd med å rotne. Golvet er hellelagt. På den eine langveggen er heile båstrekkja framleis ståande, og båsbreidda måler 80-83-90-52-120 cm. Den inste båsen har ikkje full høgde i heile breidda på grunn av at gavlveggen endar i ei helle som skrår innover i rommet. Langs den andre veggen er to båskiller ståande, men ein kan i tillegg sjå restar av støttepinnane, slik at båsaner har hatt følgjande mål: 86-86-90-83 + ein bås av uklar breidde. Førtrukken båsbreidda ser såleis ut til å ha vore mellom 80 og 90 cm. Dette er verdifull informasjon som ei kan nytte for å verifisere omfanget av husdyrhaldet når dei forskjellige fjøsa vart bygde og eventuelt også danne seg eit grovt anslag om når sætra var i bruk gjennom å jamføre desse tala med opplysningane ein finn i matrikkelen. Av det som har kome fram etter gjennomgang av matrikkelen (Del 1) ser ein at ein mot slutten av 1800-talet hadde 16-17 kyr på garden, medan det i 1724 berre var 8. Mellom dette har ein ikkje funne nokon opplysningar om driftsomfanget på garden, så tidspunktet for den ekspansjonen ein her ser er ikkje kjent. Det såleis grunn til å tru at Tverrbakksætra gjekk ut av bruk når driftsomfanget auka, truleg i samband med restaurering av fjøset på Skageflåsætra. Eventuelt kan ein også ha valt å dele opp buskapen mellom dei to sætrane. Restane ein finn her er forholdsvis intakte, slik at Tverrbakksætra neppe har vore ut av bruk mykje lengre enn dei andre. Det er på denne bakgrunn grunn til å anta at ekspansjonen i driftsomfanget har kome seint, kanskje heilt inntil den opteljinga i 1865.

Figur 4.24. Restane av fjøsмурane. Også her har også ei stor naturleg blokk vore nytta som gavlvegg.

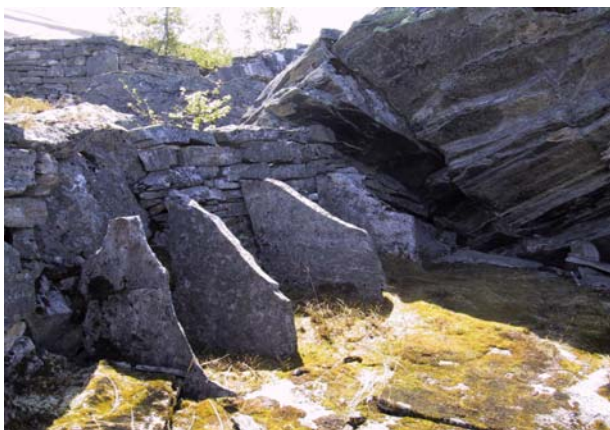
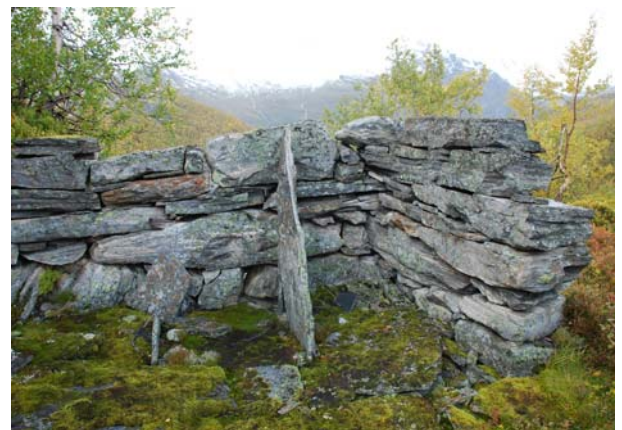
Figur 4.25. Innreiinga er framleis bortimot intakt og ein kan telje i alt 10 båsar.

I fjøsmurane finnest det ikkje spor etter det tidlegare taket som normalt sett ville ha dekkja hellene og truleg også rive ned båsskilja da det rasa saman. Taket må derfor ha vore fjerna ein gong i tida, truleg har materialane vorte nytta i forbindelse med restaurering av sætrane på Homlung etter at gardsdrifta på Skageflå vart avvikla. Det kan også ha vorte flytta ned til Skagedalssætra i løpet av dei siste driftsåra da driftsbygningen der vart restaurert.
