Vol. 2 Nr. 166 2007

# Bekjempelse av kjempebjørnekjeks langs vei

relatert til prosjektet E16 Wøyen-Bjørnum

Helge Sjursen og Inger Sundheim Fløistad

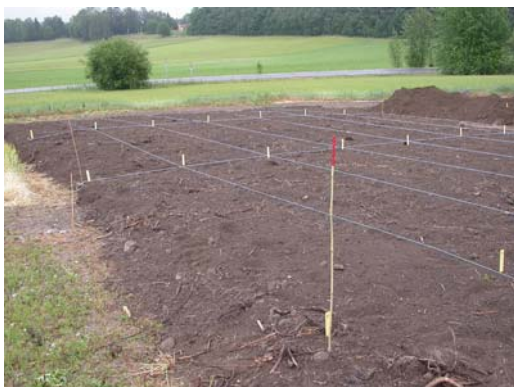
Figur 5. Jord fra Wøyen utlagt i ruteforsøk på forsøksarealet til Bioforsk Plantehele på Ås.  
Foto: 15.07.2005.

Arealet ble inndelt i 3 x 7 ruter a 6 x 1,5 m<sup>2</sup> (figur 5). Dekningsgrad av framvokste plantearter ble registrert. Fra 4 ulike steder i ranken ble det 15. juli tatt ut prøver, à 1 liter, som ble lagt på kjølelager for senere frøbanktesting (12. august). Tilsvarende prøver, à 1 liter fra de samme 4 uttaksstedene, ble tatt ut 9. november for utvasking av finfraksjon i jorda, for eventuelt å finne kjempebjørnekjeksfrø. Fra hver literprøve ble 250 ml vasket ut. Selve utvaskingen ble utført av Bonsak Hammeraas ved nematodelaboratoriet ved Bioforsk Plantehele.

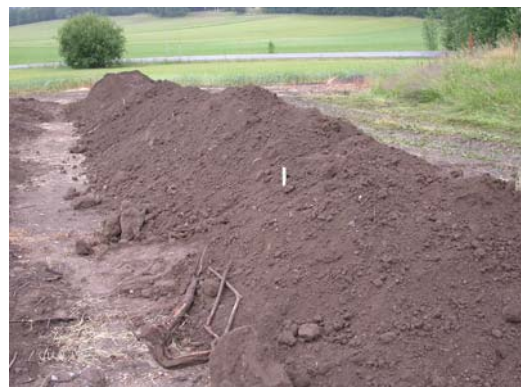
Figur 6. Ranken på Bioforsk Plantehele.  
Foto: 15.07.2005.

Topplaget (20 cm) av vekstjorda ved ny E16 (Wøyen), hvor det på forhånd var påvist en tett forekomst av kjempebjørnekjeks (figur 1), ble skrapet av 23. juni og sendt med lastebil 1. juli til Ås. To uker senere ble jord fra samme lokalitet hentet og lagt i ranke. Den avskrapete jorda ble dels lagt ut i et areal på 18 x 10,5 m<sup>2</sup> med ca. 20-30 cm tykkelse (figur 5), dels i en ranke på maks 2 meter høyde (figur 6).

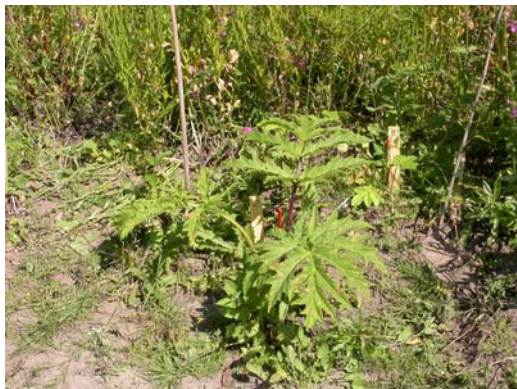
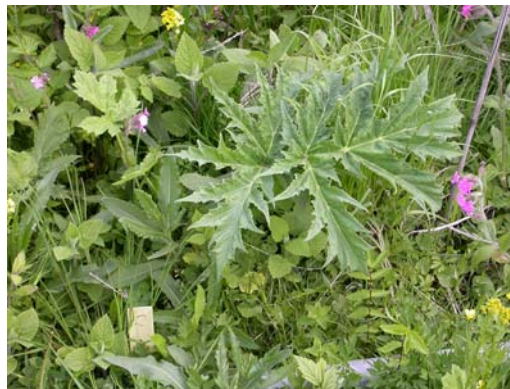
*Figur 16. Usprøytet plante. En måned seinere (01.08.2006) var denne planten nedvisnet. Foto: 03.07.2006*

*Figur 17. Samme plante som i figur 16, ett år seinere, i sterk konkurranse med andre arter. Foto 23.05.2007.*

På grunn av svært tørre forhold i juli, var plantene mer eller mindre nedvisnet registreringsdagen (1. august), og dermed var effekten av sprøytingen vanskelig å skille fra tørkestress. Også usprøytete planter fikk store tørkeskader (figur 16). Regn i august førte imidlertid til en viss gjenvekst i usprøytete planter. Sprøytete planter derimot, døde ut. Mye åkertistel vokste ellers fram i deler av feltet.

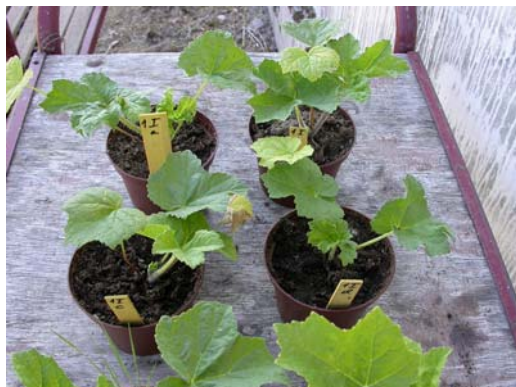
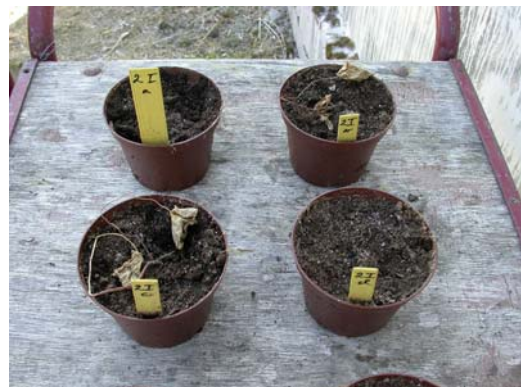
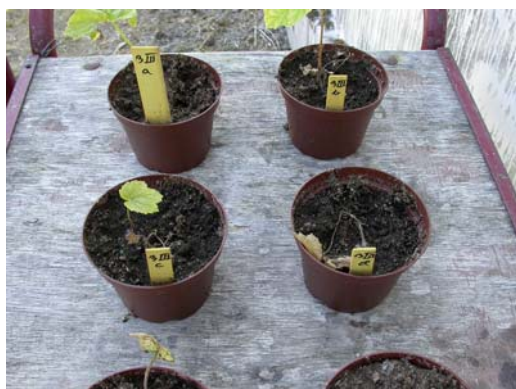
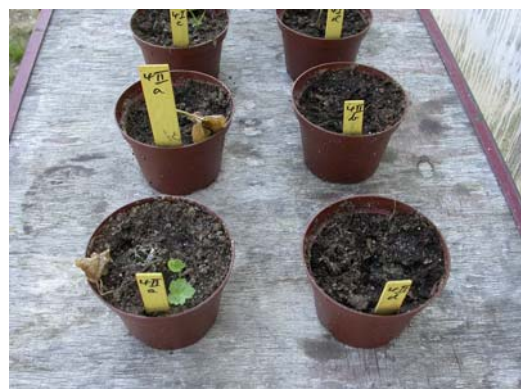
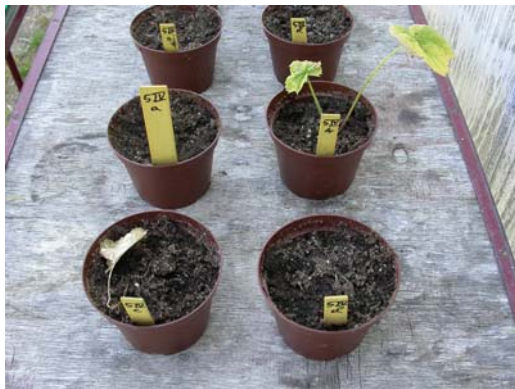
Figur 18. Potteforsøk, usprøytet ledd, 3 uker etter sprøyting.  
Foto: 12.07.2005.

Figur 19. Potteforsøk, ledd 2 / Starane 180, 3 uker etter sprøyting.  
Foto: 12.07.2005.

Figur 20. Potteforsøk, ledd 3 / Harmony 75 WSB, 3 uker etter sprøyting.  
Foto: 12.07.2005.

Figur 21. Potteforsøk, ledd 4, Harmony Plus 50T, 3 uker etter sprøyting.  
Foto: 12.07.2005.

*Figur 22. Pottforsøk, ledd 5, Roundup Eco, 3 uker etter sprøyting. Foto: 12.07.2005*

Starane 180 hadde klart best bekjempende effekt (figur 19), men nesten like god effekt var det av sprøyting med Roundup (figur 22). Noe svakere effekt var det av sprøyting med de to Harmony-preparatene (figur 20 og 21). En viss grasvekst ved de sistnevnte preparatene, kan tyde på at grasfrø har overlevd og vokst frem etter sprøytingen. De få, små kjempebjørnekjeksplantene har også trolig spirt fram etter sprøyting.

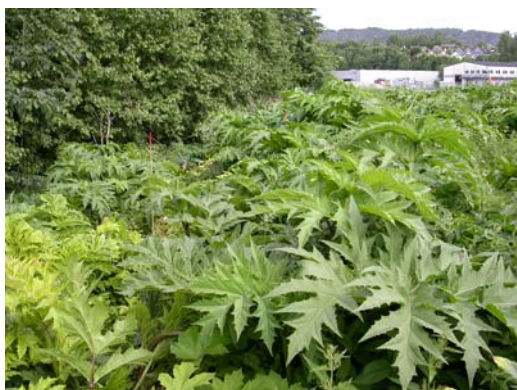
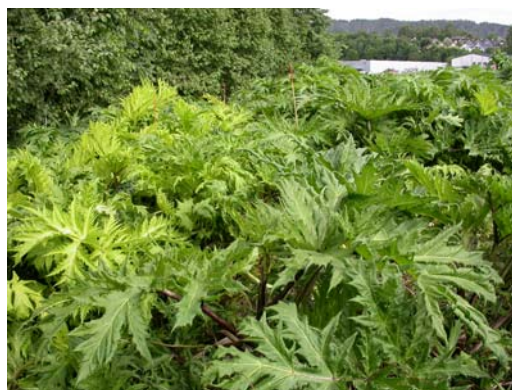
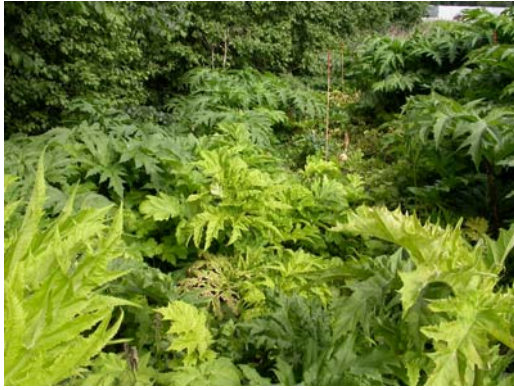
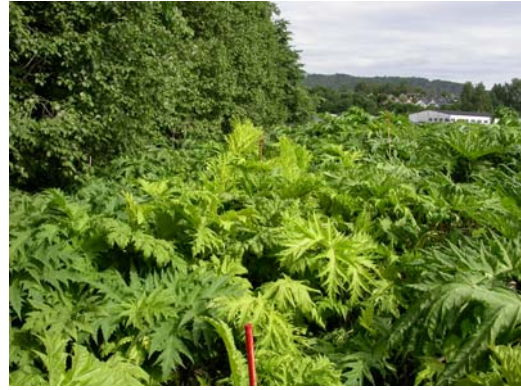
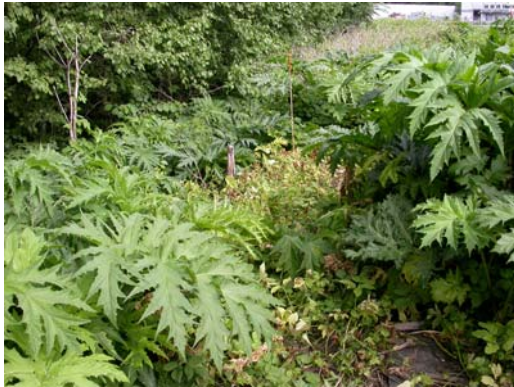
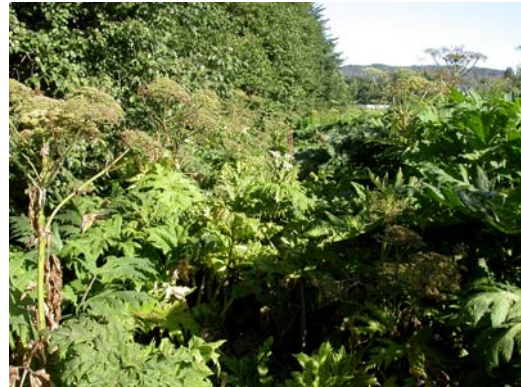
*Figur 23. Bestandsforsøk nær Wøyen, ledd 1, ubehandlet, store planter, 3 uker etter sprøytedato. Foto: 23.06.2005.*

*Figur 24. Bestandsforsøk nær Wøyen, ledd 2, Starane 180, store planter, 3 uker etter sprøyting. Foto: 23.06.2005.*

*Figur 25. Bestandsforsøk nær Wøyen, ledd 3, Harmony 75 WSB, store planter, 3 uker etter sprøyting. Foto: 23.06.2005.*

*Figur 26. Bestandsforsøk nær Wøyen, ledd 4, Harmony Plus 50T, store planter, 3 uker etter sprøyting. Foto: 23.06.2005.*

*Figur 27. Bestandsforsøk nær Wøyen, ledd 5, Roundup Eco, store planter, 3 uker etter sprøyting. Foto: 23.06.2005.*

*Figur 28. Bestandsforsøk nær Wøyen, ledd 4, Harmony Plus 50T, store planter, nesten 11 uker etter sprøyting. Foto: 16.08.2005.*

Sprøytefeltene ble gradert tre ganger i 2005; 23. juni, 16. august og 3. november. Ved registrering tre uker etter sprøyting, kunne vi observere svekkelse av de store kjempebjørnekjeksplantene, mest tydelig der det var sprøytet med Roundup (figur 23-27). De små plantene ser ut til å ha blitt svidd bort med Starane, mens de to ulike Harmony-preparatene kun har medført gulfarging og svekkelse av plantene. Noen nyspirte småplanter kunne registreres på de rutene som var sprøytet med Roundup. Dette er trolig småplanter som spirte fram etter sprøyting. I løpet av sommeren utviklet det seg frøbærende planter i alle rutene hvor det var sprøytet på overvintrende rosetter på våren (figur 28). Der det var sprøytet med Starane var det få nyspirte småplanter, men ellers var det nyspirte småplanter av kjempebjørnekjeks i alle rutene. Best utvikling var det på de nyspirte plantene der det var sprøytet med Roundup.

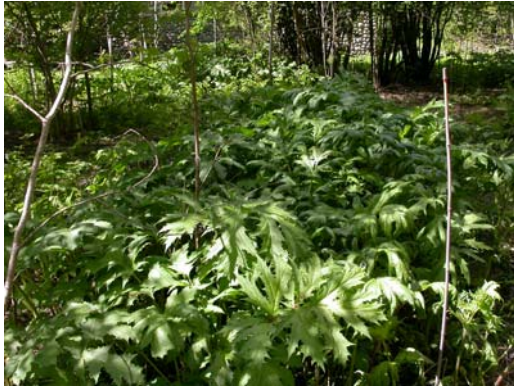
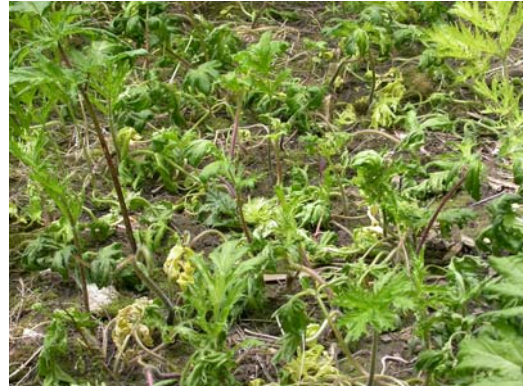
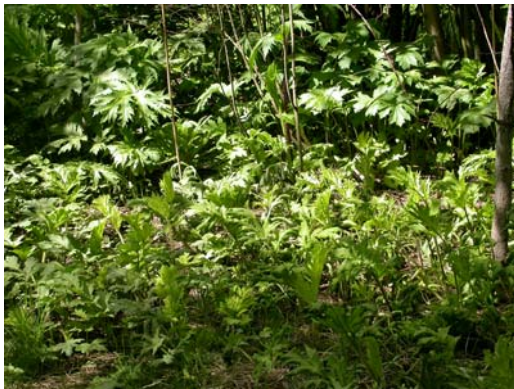
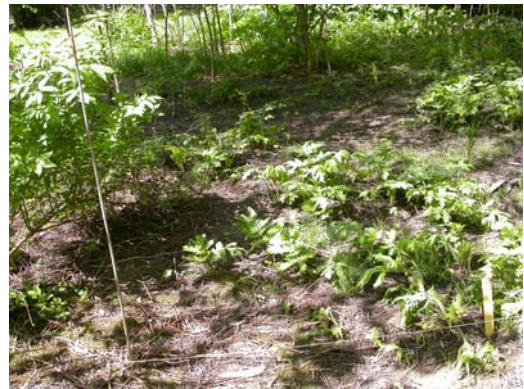
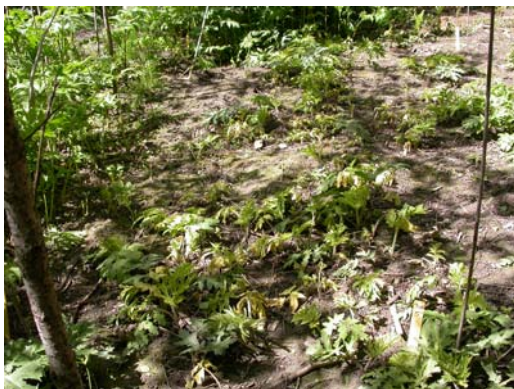
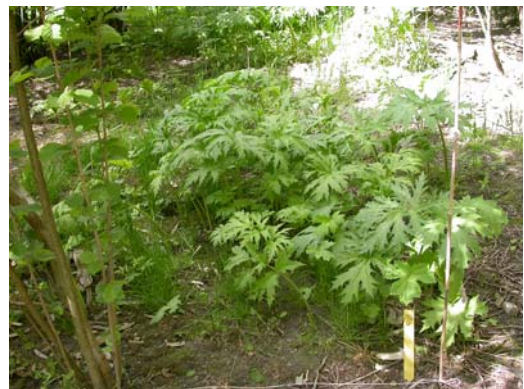
*Figur 29. Bestandsforsøk på Drømtorp, ledd 1, ubehandlet, rute 204/1, 24 dager etter sprøyte-dato. Foto: 01.06.2006.*

*Figur 30. Bestandsforsøk på Drømtorp, ledd 2, Starane 180, rute 103/2, ellers, se figur 29.*

*Figur 31. Bestandsforsøk på Drømtorp, ledd 3, Harmony 75 WSB, rute 102/3, se ellers figur 29.*

*Figur 32. Bestandsforsøk på Drømtorp, ledd 4, Harmony Plus 50T, rute 201/4, se ellers figur 29.*

*Figur 33. Bestandsforsøk på Drømtorp, ledd 5, Roundup Eco, rute 305/5, se ellers figur 29.*

*Figur 34. Bestandsforsøk på Drømtorp, ledd 6, avkutting ved bakken, rute 106/6, se ellers figur 29.*

Ledd 6b - Mekanisk med avkutting: Stadig gjenvekst fra avkuttete planter (figur 34). Plantehøyden varierte mellom 0,41 og 0,73 m (tabell 7).

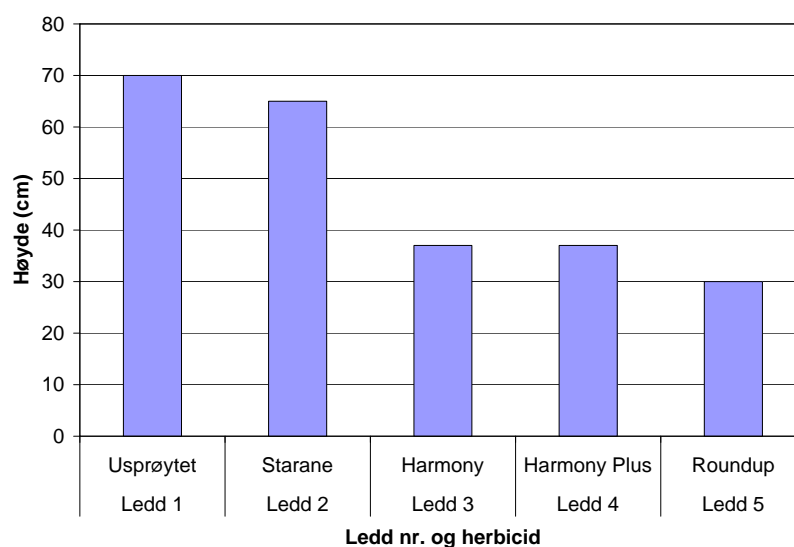
Figur 37. Gjennomsnittlig plante høyde av kjempebjørnekjeks 19 dager etter sprøyting.

Ledd 5 - Roundup: Gjennomsnittlig plante høyde etter 19 dager var 30 cm (figur 37 og 42, tabell 8). Senere ble det registrert sterkt redusert vekst og nedvisning. 89 dager etter sprøytingen ble det notert ny oppspiring, trolig fra frø (tabell 9).

Tabell 8. Skadesymptomer og plantehøyde (23.05) av kjempebjørnekjeks 19 dager etter sprøyting (04.05). Se også figur 37 for gjennomsnittlige plantehøyder.

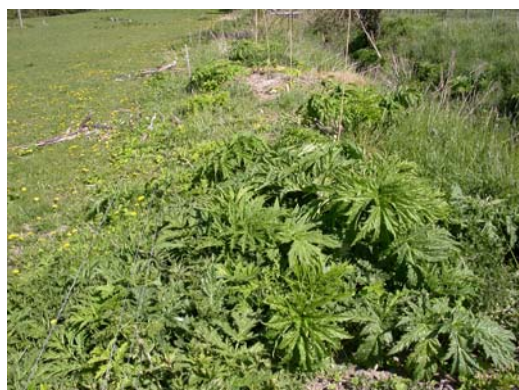
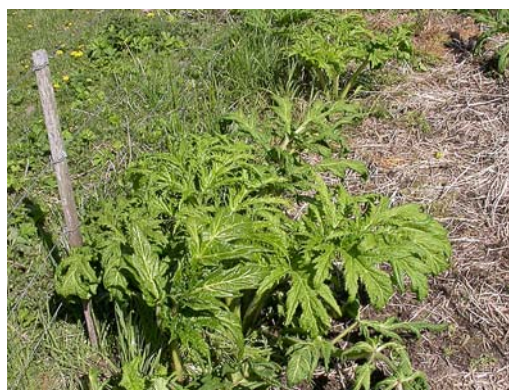
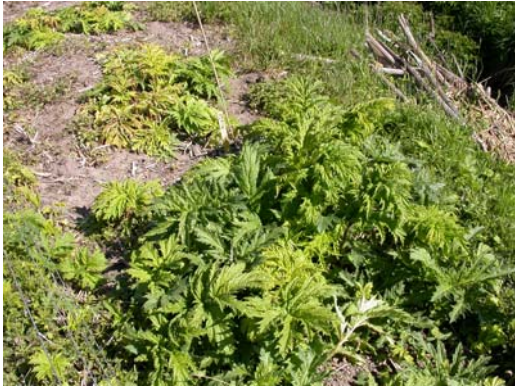
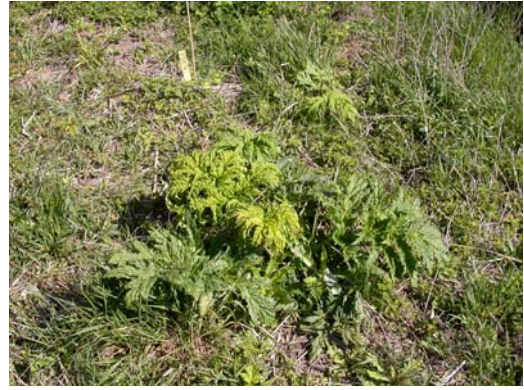
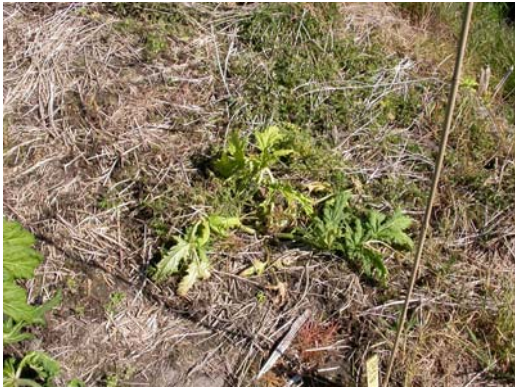
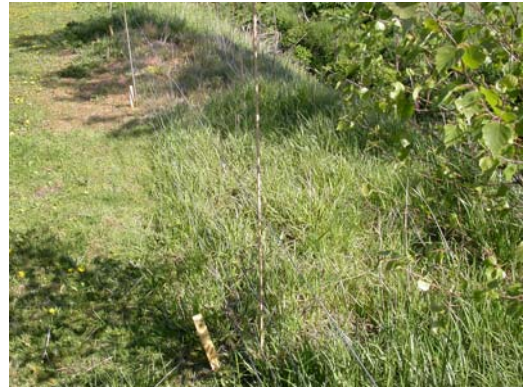
Figur 38. Bestandforsøk på UMB, ledd 1, ubehandlet -rute 303/1, 19 dager etter sprøytedato. Foto 23.05.2007.

Figur 39. Bestandforsøk på UMB, ledd 2, Starane 180, rute 205/2. Foto 23.05.2007.

*Figur 40. Bestandsforsøk på UMB, ledd 3, Harmony 75 WSB, rute 401/3. Foto 23.05.2007.*

*Figur 41. Bestandsforsøk på UMB, ledd 4, Harmony Plus 50T, rute 204/4. Foto 23.05.2007.*

*Figur 42. Bestandsforsøk på UMB, ledd 5, Roundup Eco, rute 206/5. Foto 23.05.2007.*

*Figur 43. Bestandsforsøk på UMB, ledd 4, Harmony Plus 50T, rute 406/4. Foto 23.05.2007.*
