Snøskader på trær langs kraftledninger

VÆRFORHOLD SOM FØRER TIL SNØSKADER

PROSJEKT STERKERE SKOG

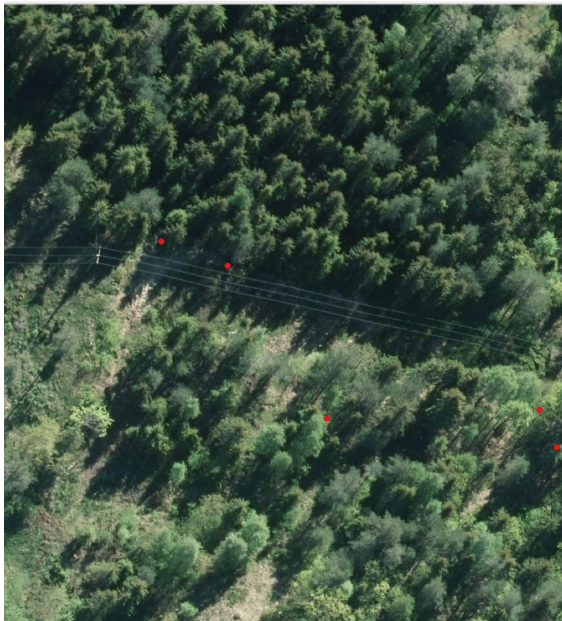
Bildet viser GPS-posisjonerte trefall, lagt over et flybilde ortofoto. Figur NIBIO.

Ut fra de skadde trærnes koordinater ble de knyttet til ulike GIS data, digital skogbruksplan, topografisk eksposisjon (TOPEX) og løsmassedata for jord. Skogbruksplandataene var fra de siste 10 år, og det betyr at i noen tilfeller så var skogen avvirket etter at planen var laget, og representerte ikke tilstanden i dag. Men dette var uansett det som var tilgjengelig av skogdata. De skadde trærne knyttet til et bestand basert på deres koordinater, og vi beregnet så skadeomfang per bestand som antall skadde trær per 100 m skogkant langs kraftgate. Vi gjorde dette ved å legge ut et belte med bredde 19 meter ut til hver side av senteret i kraftgata, og beregnet lengden av de kantene vi da fikk. For hvert bestand i dette beltet regnet vi ut topografisk eksposisjon. Dette ble gjort som en gjennomsnittsverdi for åtte ulike himmelretninger, og videre som medianverdien av dette for alle 10 x 10 m piksler. Vi gjorde tilsvarende TOPEX-beregninger også separat for de åtte himmelretningene. For å knytte skadene til jordbunnsforhold bruket vi NGUs løsmassedata, og identifiserte den dominerende løsmassetypen for hvert bestand innenfor det 38 meter brede beltet.
