Miljøvennlig drift av sykkelveinettet i Oslo

Miljøeffekter av formiatbaserte avisningsmidler – Resultater fra vannkjemiske og biologiske undersøkelser vinteren 2018.

NIBIO RAPPORT | VOL. 4 | NR. 143 | 2018

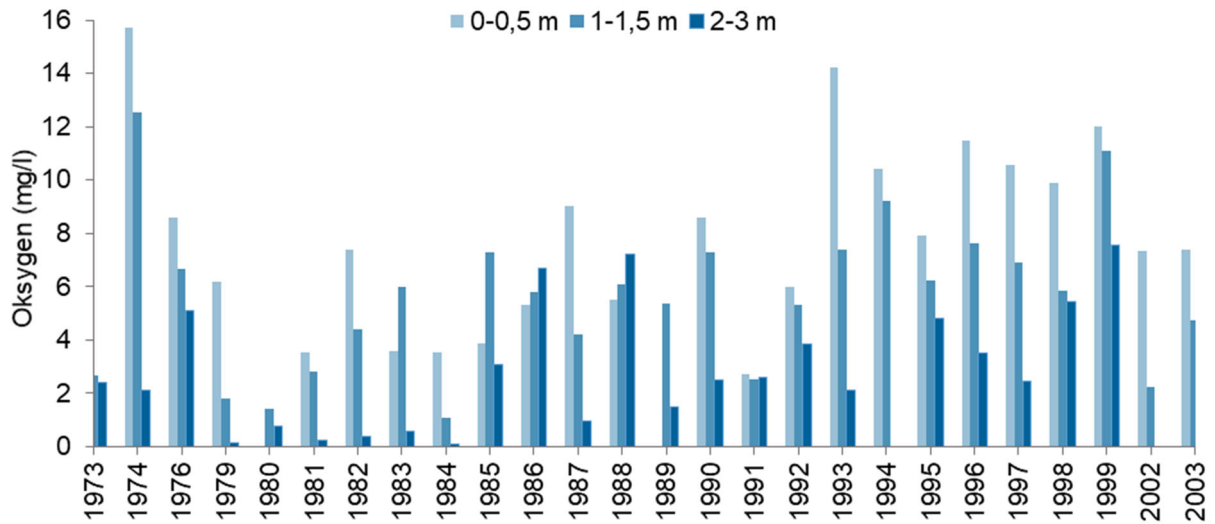
Figur 1.6: Gjennomsnittlig oksygeninnhold ved ulike dyp (m) i Østensjøvannet 1973-2003. Antall målinger per år har variert mellom 1 og 11 målinger per år.

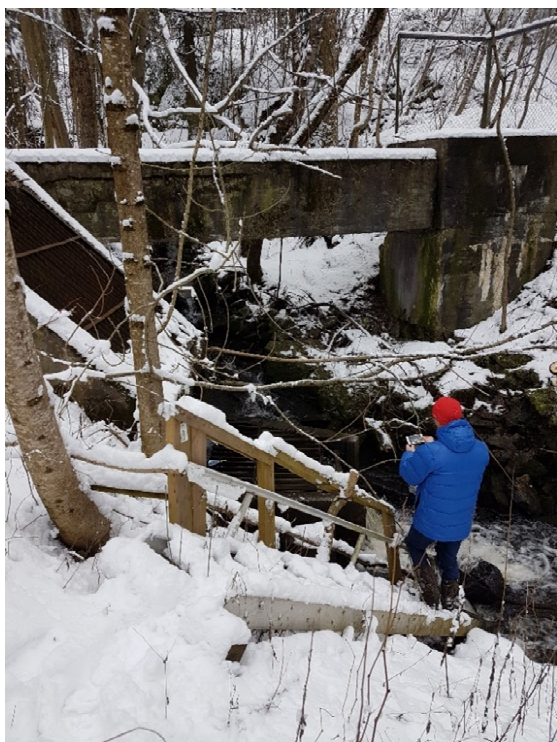
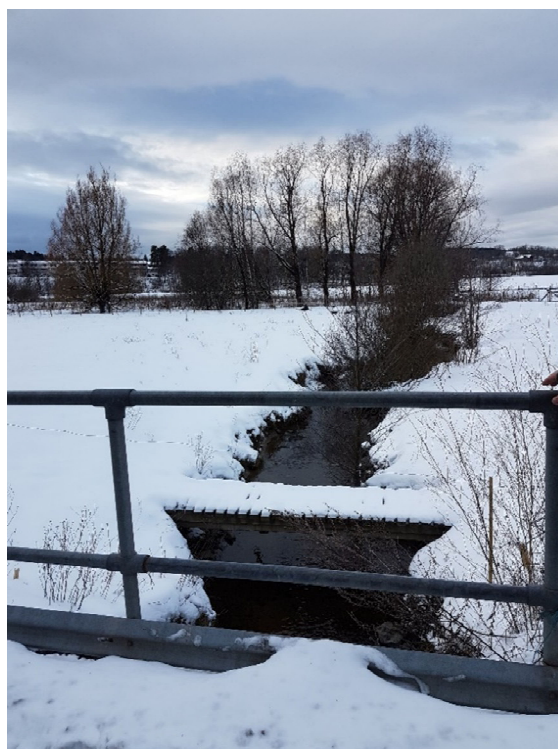
Figur 2.3: Feltbefaring oppstrøms (venstre) og nedstrøms (høyre) i Bølerbekken.

Det ble utført en feltbefaring 5. januar 2018 med deltagere fra NIBIO, NMBU, Oslo kommune Bymiljøetaten og Vann og avløpsetaten samt leder for Østensjøvannets venner (Fig. 2.3, 2.4, 2.5). Dette ble gjort for å lage en god og detaljert plan for utsetting av loggere og feltarbeidet utover vinteren og våren. Formålet med feltbefaring var å kartlegge generelle forhold i feltet, topografi, avrenningsforhold, hvilke vegger som skulle saltes med vanlig vegsalt, og hvilke som skulle saltes med formiatbaserte kjemikalier, tilgjengelighet for utstyr (tilgang på strøm, synlighet av utstyr), samt klarlegge hvilke punkter som var best egnet for installasjon av automatiske multiparametersensorer, vannprøvetaking mm.

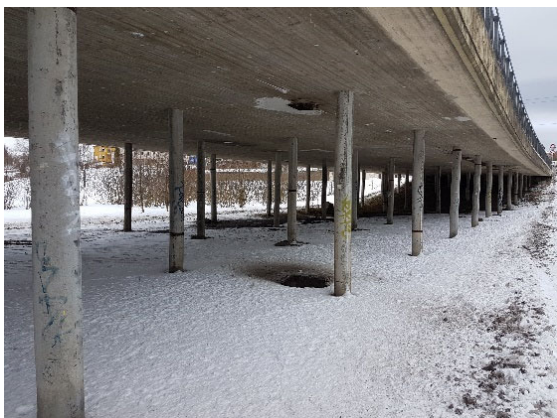
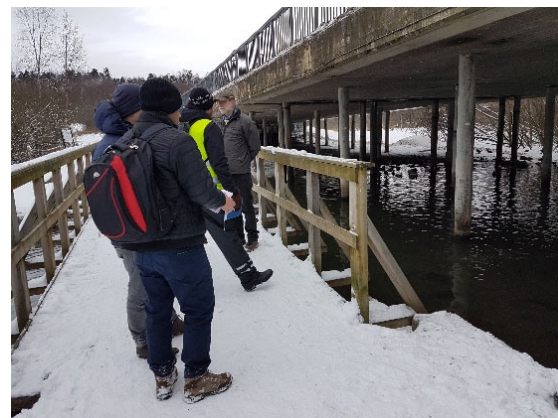
Figur 2.4: Feltbefaring under brua i sørenden av Østensjø-vannet (venstre) og ved prøvetakingspunkt for avrenning direkte fra veg (høyre).

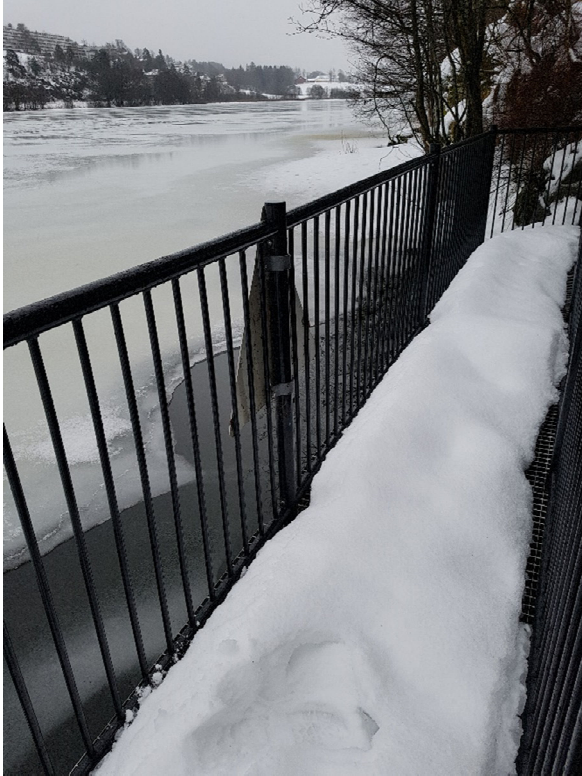
Figur 2.5: Utløpet av Østensjøvannet (Slurpen).

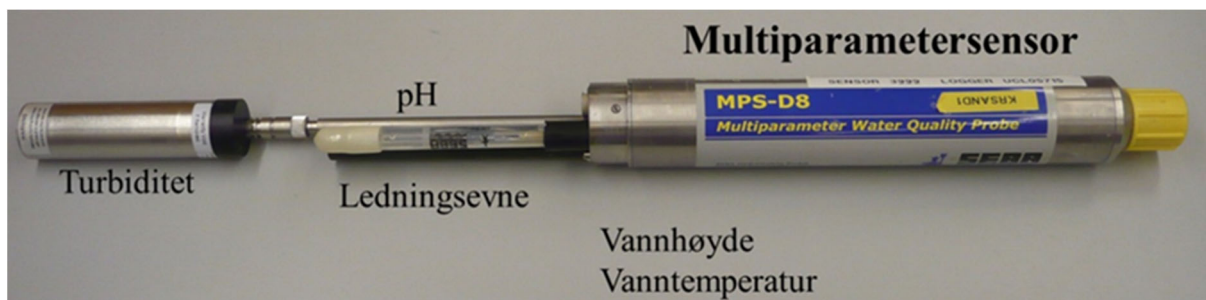
Figur 2.6: Multiparametersensor for automatisk overvåking av vannkvalitet.

For on-line målinger på stasjonene ble det benyttet logger av typen SEBA LogCom-2 logger og multiparametersensor av typen SEBA MPS-D8 sonde (Fig. 2.6). LogCom-2 er tilpasset frittstående plassering med strømforsyning fra en enkel batteripakke. MPS har sensorer for måling av vannhøyde, vanntemperatur, ledningsevne, pH og turbiditet. For turbiditet brukes det sensorer med måleområde 0-1000 NTU (Nephelometric Turbidity Unit). Målinger i intervallet 0-3 NTU vil ikke være helt nøyaktige. I det laveste måleområdet vil resultatene derfor kunne vise mindre forskjeller mellom oppstrøms og nedstrøms sensor, uten at dette er reelle forskjeller. Sensorer som måler redoksforhold og oksygeninnhold ble installert i april 2018.

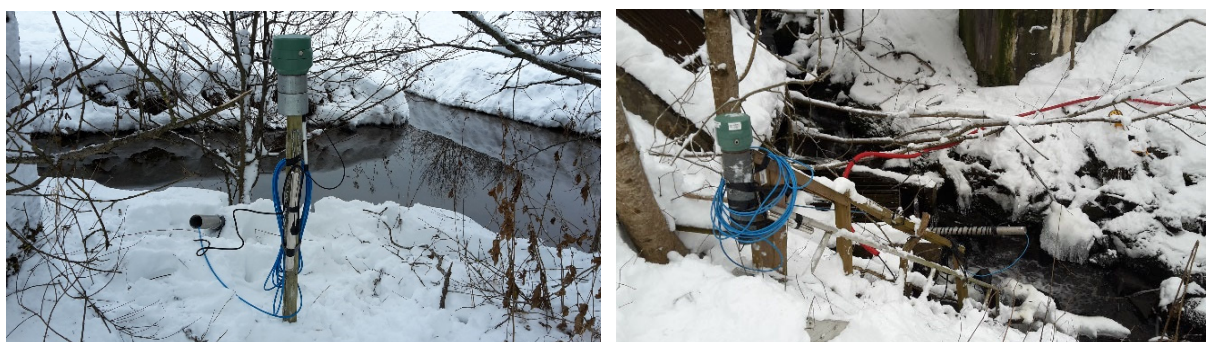
Figur 2.7: Automatisk multiparametersensorer installert i felt i Bølerbekken oppstrøms (BØKL-O) til venstre, og Bølerbekken nedstrøms (BØL-N) til høyre

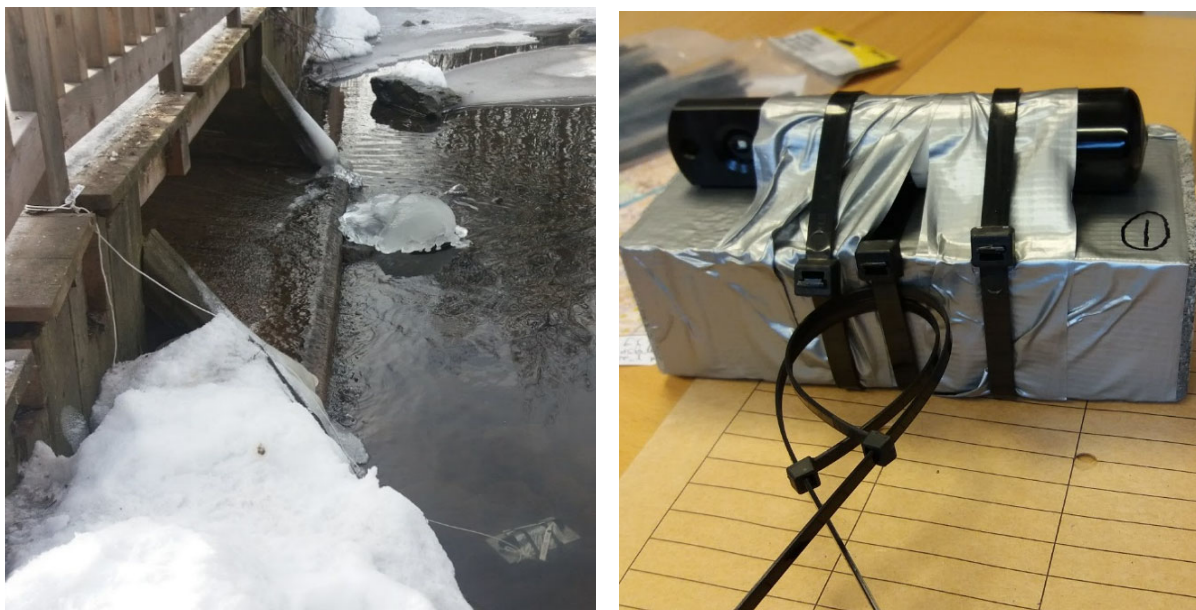
Figur 2.8: Logger med betongstein (venstre) som er festet godt med hyssing til en bro i sørenden av Østensjøvannet (høyre).

Det ble valgt å sette ut en kombinasjon av automatiske sensorer med manuell og elektronisk dataoverføring med høy tidsoppløsning. Med kontinuerlige målinger er det enklere å se sammenhenger mellom aktivitet på vei (veisaltning og trafikk), vannføring og effekter på vannkvaliteten. Fire HOBO-loggere ble plassert ut for å logge vannhøyde, ledningsevne og vanntemperatur over tid (Fig. 2.8). Sensorene med loggerne ble festet til en betongstein, slik at de ble liggende på samme sted og ikke nede i sedimenter. Loggerne ble også festet til trær eller til installasjoner på land med nylonrep.

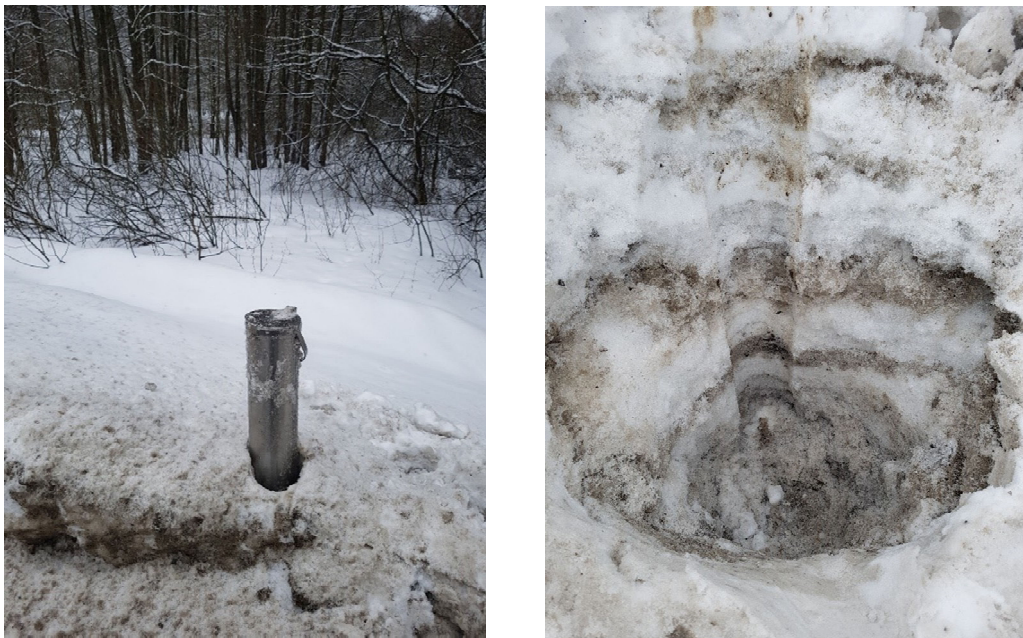
Figur 2.9: Snøsylander (venstre) og snøprofil (høyre) i brøytekanten langs Østensjøveien 12.03.2018.

For å kunne si noe om spredning og konsentrasjoner av formiat og snø ut i vegkanten ved salting (Fig. 2.1) ble snøprøver tatt 12.03.2018 (Fig. 2.9). Konsentrasjonene målt i snø sier noe om maksimalkonsentrasjon som kan forventes i nærheten av vei pga salting. Det ble brukt en snøsylander med målene 10 cm i diameter og 100 cm i lengde. Prøvene ble tatt i ulik avstand til veikanten på hver side av Østensjøveien (oppstrøms og nedstrøms Bølerbekken), og hver side av Bølerbekken (nord og sør) (Fig. 2.10). Prøvene ble veid og smeltet i poser på laboratoriet på NIBIO. Ledningsevne i smeltevannet ble målt dagen etter. Prøvene nærmest veien ble i tillegg analysert for ulike kjemiske parametere vist i vedlegg 7.4. Avstanden til vei ble målt fra fortauskanten mot veien.

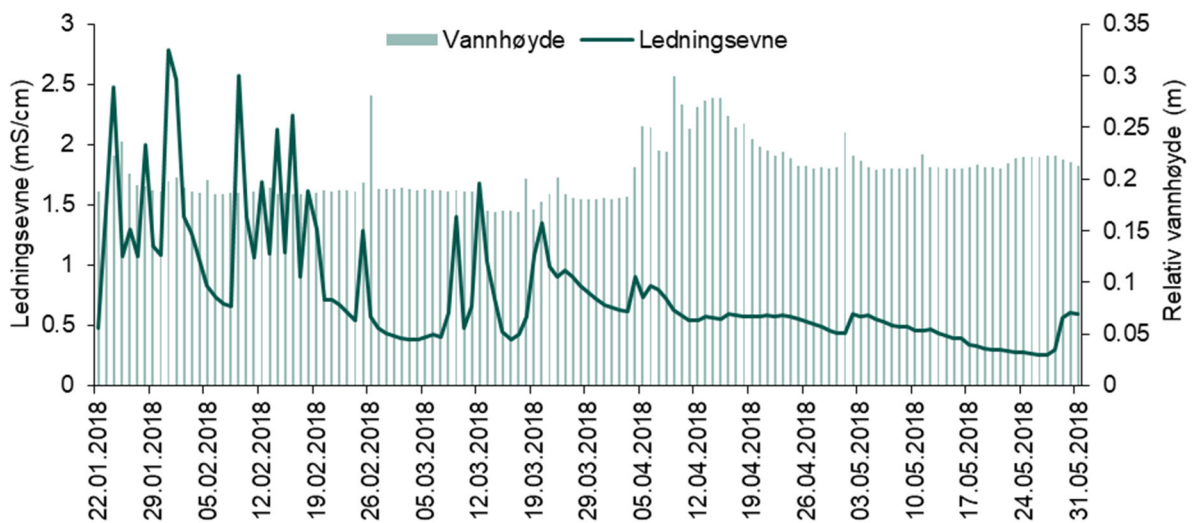
Figur 3.3: Gjennomsnittlig døgnvariasjon i ledningsevne og relativ endring i vannhøyde i Smedbergbekken jan-mai 2018

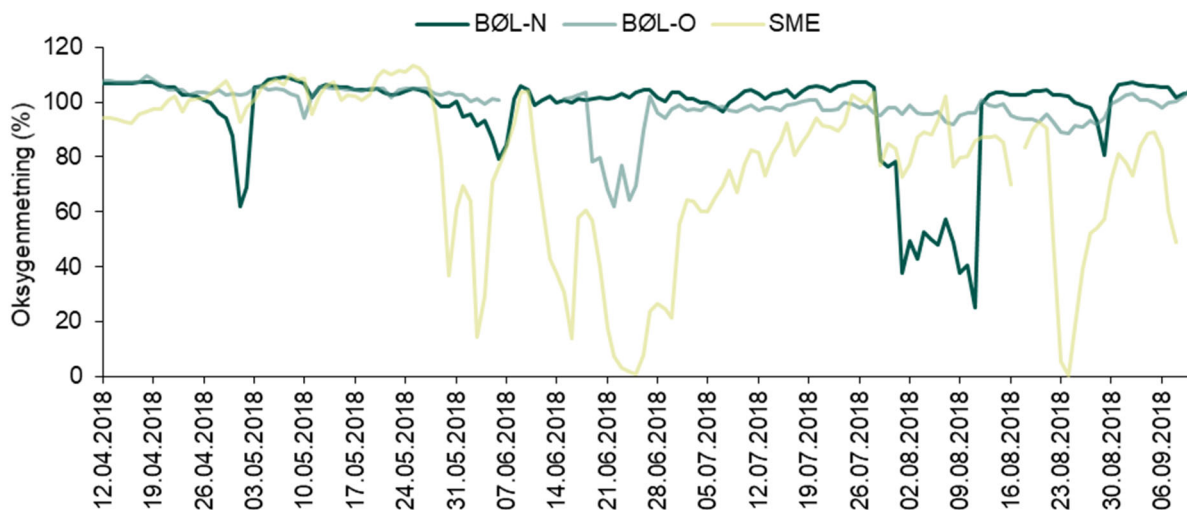
Figur 3.4: Gjennomsnittlig døgnvariasjon i oksygenmetning (%) oppstrøms og nedstrøms i Bølerbekken og Smedbergbekken april-sept. 2018.

Høy tilførsel av partikler og lav vannføring i kombinasjon med manglende vedlikehold gjennom sommeren har påvirket målingene av oksygenmetning i bekkene (Fig. 3.4). De tilsynelatende lave oksygenkonsentrasjonene målt i Smedbergbekken i juni og august skyldes mest sannsynlig hovedsakelig tilslamming av sensorene. Den plutselig forhøyede oksygenmetningen i bekken målt rundt 23. august samsvarer godt med en forsinket vedlikeholdsrunder.

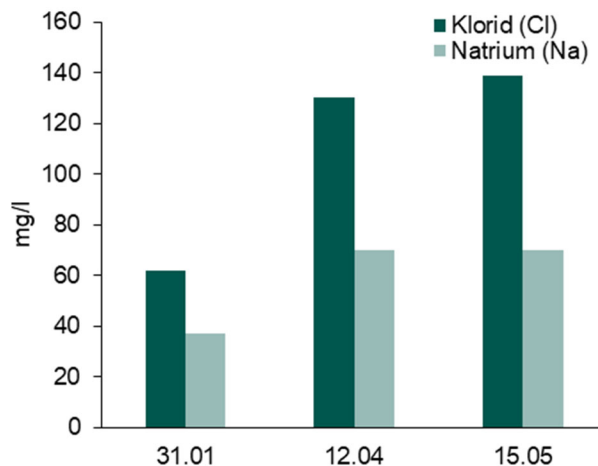
Figur 3.6: Natrium- og kloridkonsentrasjoner målt ved utløpet av Østensjøvannet (SLU) januar-mai 2018.

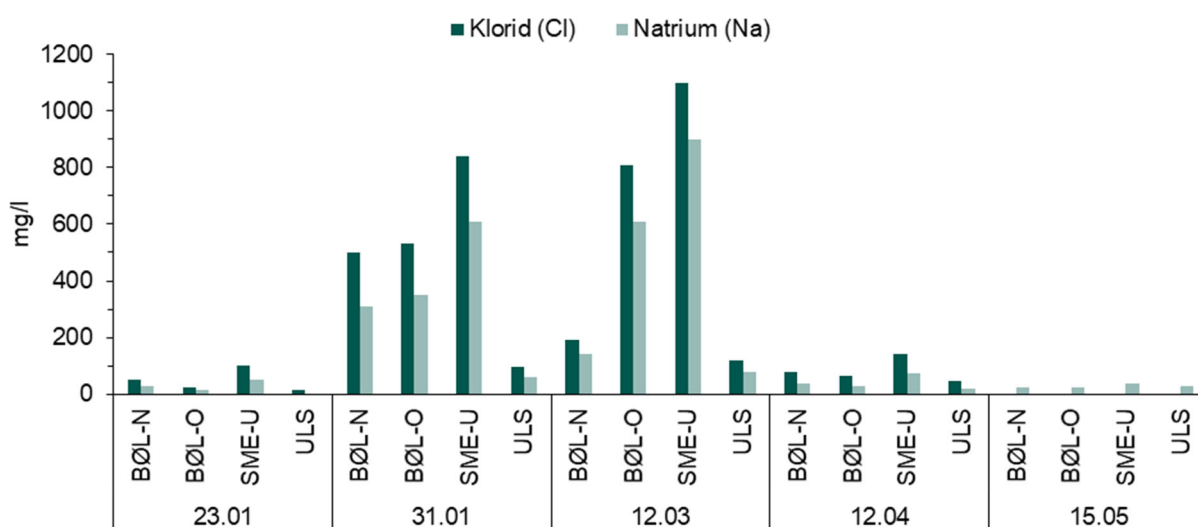
Figur 3.7: Natrium- og kloridverdier i vannprøver tatt i innløpsbakkene til Østensjøvannet 2018.

Før formiat ble tatt i bruk var natrium- og kloridverdiene målt oppstrøms (BØL-O) og nedstrøms (BØL-N) i Bølerbekken nokså like (Fig. 3.7). Analyser av vannprøvene tatt 12.03 viste at det var betydelig høyere konsentrasjon av både natrium og klorid i prøven tatt oppstrøms, det betyr at overgangen til formiatbaserte avsningsmidler på Eterveien er merkbar i bekkevannet. I Ulsrubekken (ULS) har verdiene holdt seg nokså stabile gjennom hele perioden. I forhold til arealet som drenerer til denne bekken, er dette forventet fordi det kun er et lite strekke av Østensjøveien som drenerer til Ulsrubekken.

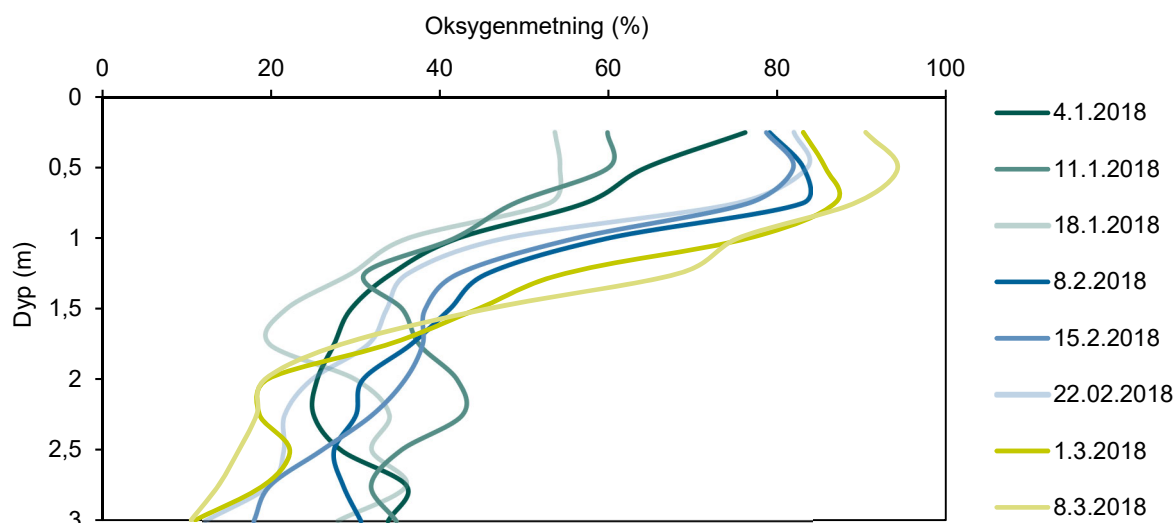
Figur 3.10: Oksygenmetning ved ulike dyp i Østensjøvannet i perioden januar til mars 2018.

Oksygenmetningen i Østensjøvannet har variert mellom 10 % og 34 % i de nedre bunnlagene (Fig. 3.10, vedlegg 7.3). I mars var oksygenmetningen på sitt laveste mellom to og tre meters dyp, men var på sitt høyeste i de øvre vannmassene. Disse nivåene er i samme størrelsesorden som det som er målt tidligere (Fig. 1.5-1.6), og det ser derfor ikke ut til at tilførsel av formiat har ført til oksygenmangel i Østensjøvannet.

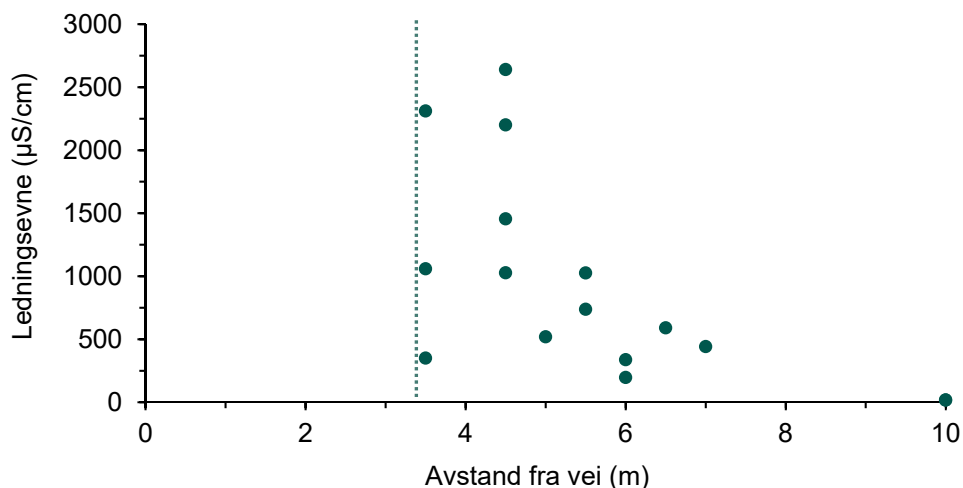
Figur 3.12: Ledningsevne (µS/cm) i snø i ulik avstand til Østensjøveien 12.03.2018. Stiplet linje representerer brøytekant.

Som forventet viste snøprøvene at ledningsevnen var høyest nærmest vegen. Det var lite ioner i prøvene som ble tatt over 10 m fra veien (Fig.3.12). Topplagene (0-100 cm) i prøvene tatt nærmest vegen hadde klart høyest ledningsevne, samt det høyeste innholdet av formiat, natrium og klorid (Tabell 3.4). At det ble funnet klorid i de øverste 100 cm i brøytekanten var noe overraskende da det var over en måned siden overgangen fra natriumklorid til formiat. En forklaring kan være at bruken av formiat ikke har vært konsekvent gjennom testperioden, eller at det kom lite nedbør etter at formiat ble tatt i bruk og at mesteparten av snøen i brøytekanten var gammel (Fig. 3.1). Det snødde dagen prøvene ble tatt og trolig hadde det nylig blitt påført avsningsmidler på vegen. Detaljerte analyseresultater er vedlagt (Vedlegg 7.5).

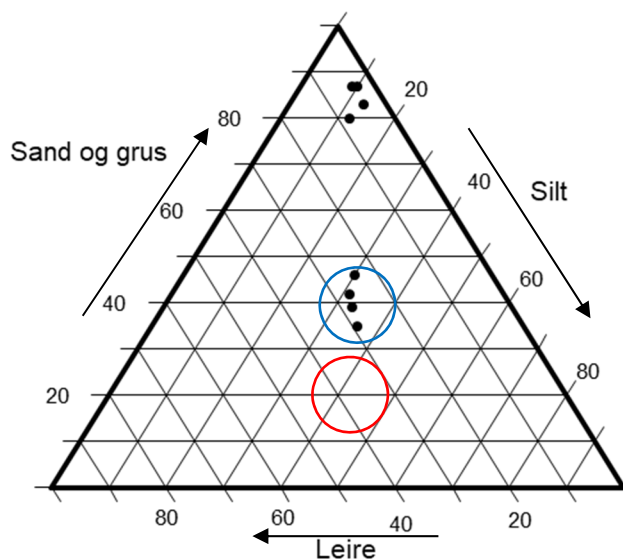
Figur 3.13: Prosentvis sammensetning av jordprøvene (les hver kornfraksjon i henhold til pilenes retning), under brua (rød sirkel) og langs Østensjøveien (blå sirkel).

Kornfordelingsanalysen viser at jorda under broen har en større andel av sand og grus enn jorda langs Østensjøveien ved Bølerbekken (Fig. 3.13 og vedlegg 7.5). Leirfraksjonen avgjør i stor grad vannledningsevnen K_s . Beregning av K_s fra kornfordelingskurven gir kun en indikasjon på vannledningsevnen. Grunnlagsdata og forutsetninger er beskrevet i Vedlegg 7.5.

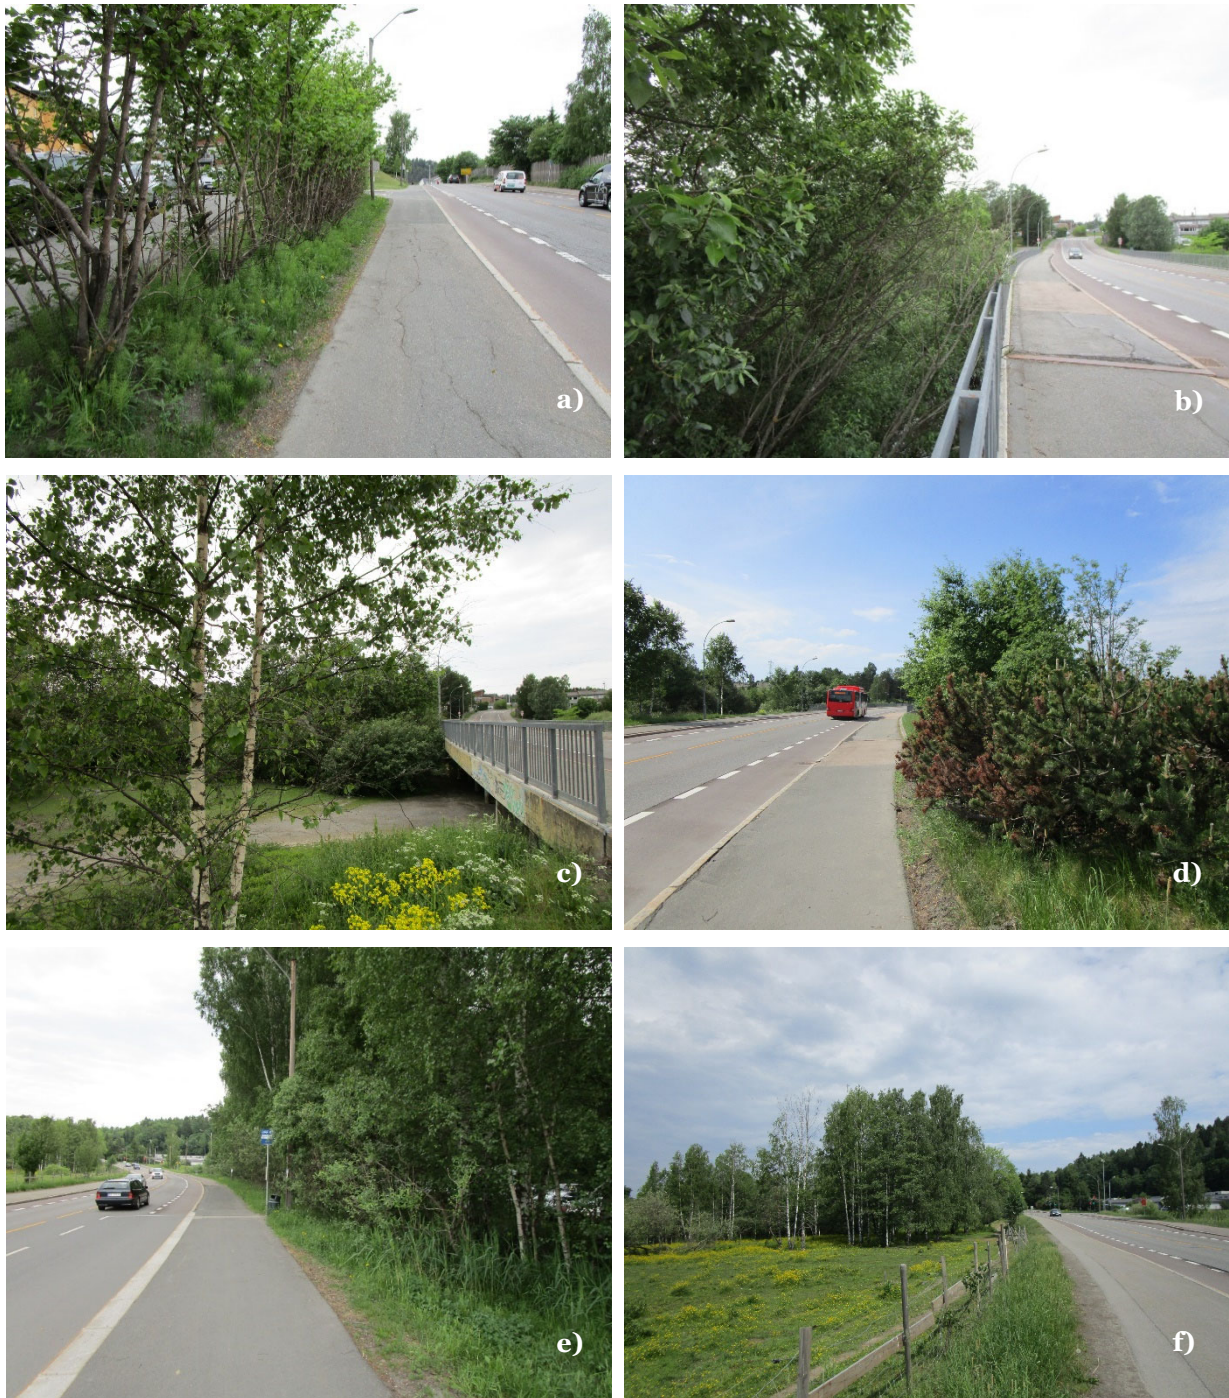
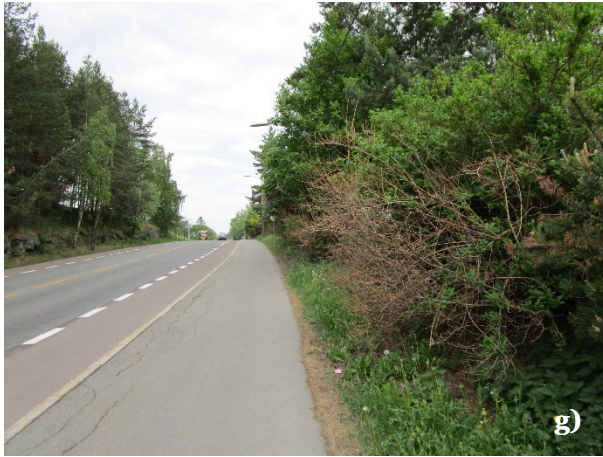
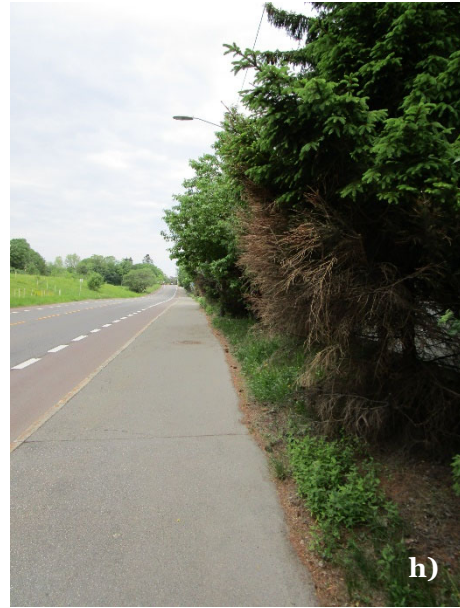
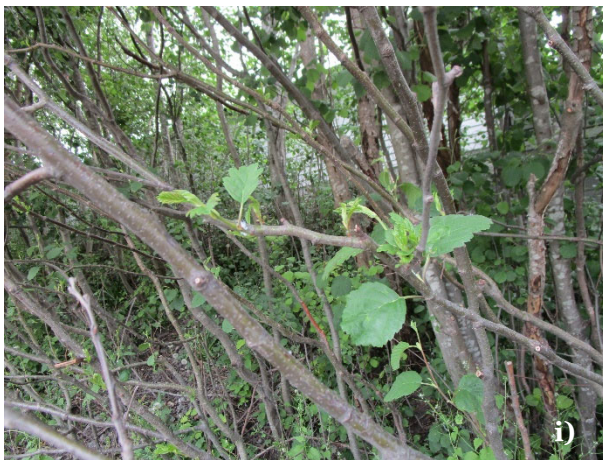
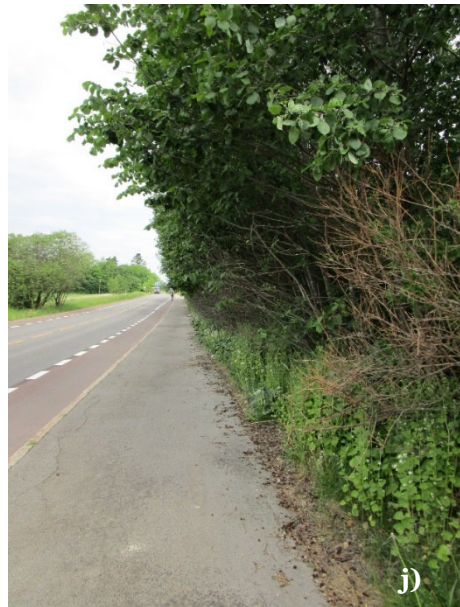
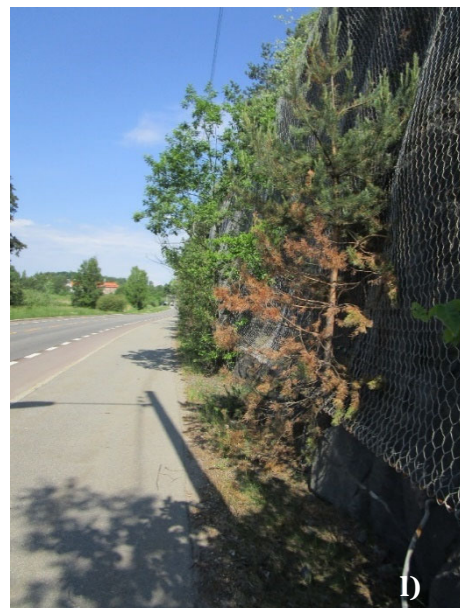
Figur 3.15:

- a) Tydelige skader på hassel (*Corylus avellana*) som følge saltsprut. Ved krysset med Langerudbakken, søndre side av veien.
- b) Moderat skade på vier (*Salix* sp.) ved østre enden av brua ved Østensjøvannet.
- c) Utglisning av nedre del av krona på hengebjørk (*Betula pendula*) pga saltsprut, søndre side av veien øst for brua. På dette åpne stedet var utstrekningen av skadene størst – ca 10 fra hvit stripe.
- d) Figur 4. Tydelig skade på den delen av buskfuru (*Pinus mugo* ssp. *mughus*) som vender mot veibanen. Nordre side av veien på omtrent samme lokalitet som figur 3.
- e) Figur 5. Nokså beskjedne skader på kratt av vier og hengebjørk.
- f) Død og døende bjørk nedstrøms veien. Skadene er ikke forårsaket av veisalt.

Ved sørsiden av veien ved nordre del av brua ble det observert skade på en stor vierbusk (*Salix* sp.) 3,5 – 4,5 m fra veien (Fig. 3.15b). Ved enden av brua på sørsiden av veien var en frittstående hengebjørk (*Betula pendula*) 6- 8 m fra veien som var skadet opp til ca. 2,5 m over bakken (Fig. 3.15c). Noe lenger nord på samme side av veien var det skader på en hengebjørk ca. 8 – 10 m fra veien opp til ca. 2,5 m over bakken. Ved nordre side av veien på omtrent samme sted, var det en buskfuru (*Pinus mugo* ssp. *mughus*) 4 – 5 m fra veien som var skadet opp til 1,5 m over bakken (Fig. 3.15d).

På kratt (vier og hengebjørk) langs sørøstre side litt lenger nord var skadene beskjedne og begrenset til 4-6 m fra veien og opp til 2,5 m over bakken (Fig. 3.15e). Det kan nevnes at det ble observert død hengebjørk i større avstand på et beite nordvest for veien (Fig. 3.15f), men dette har trolig ikke sammenheng med veisalting.

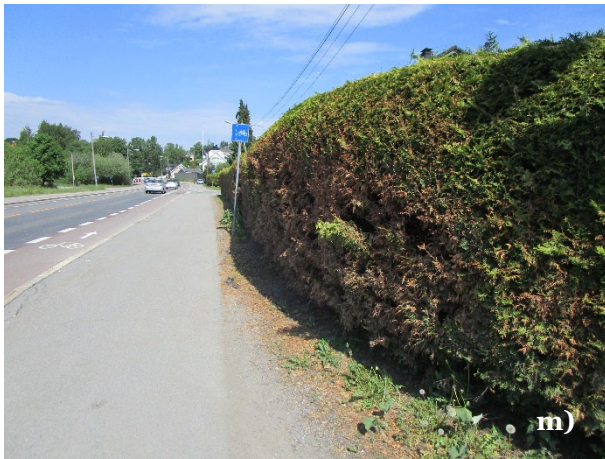
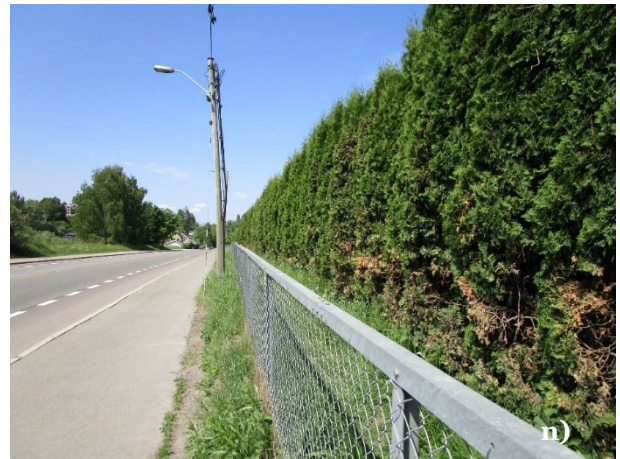
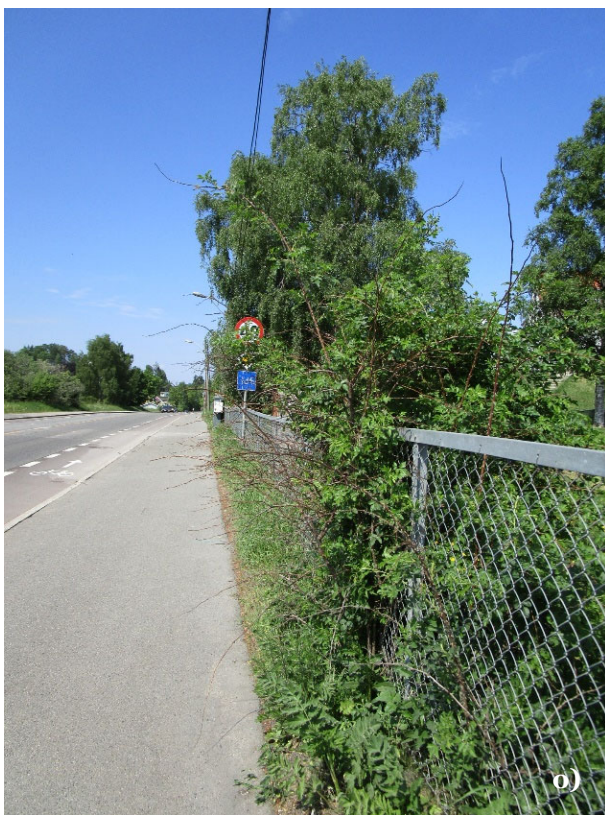
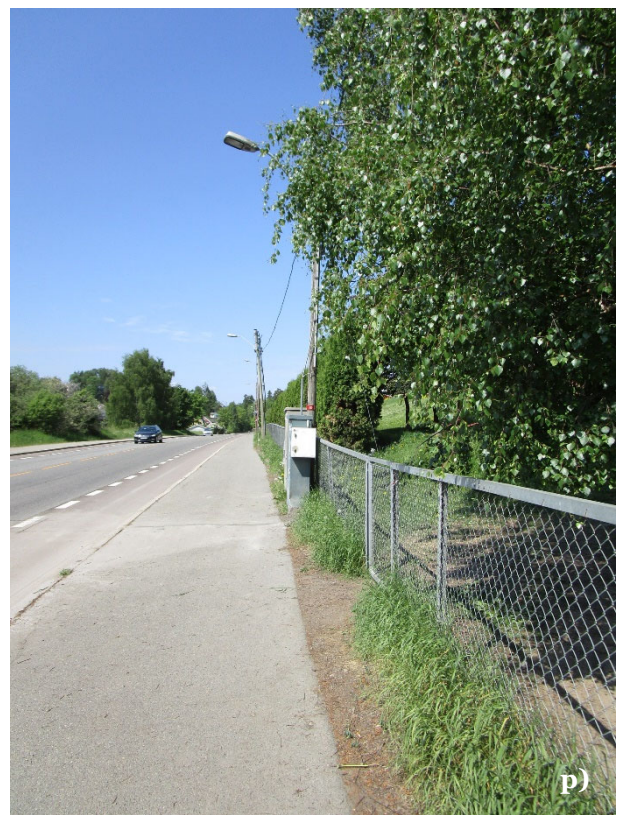
- g) Tydelig skade på gullbusk (*Forsythia x intermedia*) nord for krysset med Eterveien.
- h) Figur 8. Gran (*Picea abies*) var sterkere skadd enn tidligere år.
- i) Gråor (*Alnus incana*) var tydelig skadd
- j) Gråor (*Alnus incana*) var tydelig skadd
- k) Markert men begrenset skade på hassel (*Corylus avellana*).
- l) Skade på furu (*Pinus sylvestris*) ved fjellskjæring, østre side av veien. Hengebjørk samme sted var skadd 5 m over bakken, mens alm var nesten uskadd.

Skadeomfanget på østre side av veien, mellom kryssene med Eterveien og Ulsrudveien, kan kort beskrives slik: gullbusk (*Forsythia x intermedia*) og hassel var skadd 4-5,5 m fra veien og opp til 2, 8 m over bakken (Fig. 3.15g). Syrin hadde lignende, men litt mindre skader. Buskfuru hadde noe skade. Gran (*Picea abies*) var skadd 4-5 m fra veien og opp til 3 m over bakken (Fig. 3.15h). Grana hadde hatt minimale skader tidligere år (eldre skader ville medført nålefall på eldre greiner). Hengebjørk var skadd 4-6 m fra veien og opp til 3 m over bakken. Søtkirsebær (*Prunus avium*) var skadd ut til 4 – 5 m fra veien og ca. 3 m over veien (3,5 m nærmest veien ned til 2, 5 m). Alm (*Ulmus glabra*) var uskadd innenfor disse avstandene. Gråor (*Alnus incana*) var tydelig skadd 3,5-5.5 m fra veien og opp til 2,5 m over bakken (Fig. 3.15 i-j). Det var ingen skade på vegetasjon på motsatt side av veien på denne strekningen, heller ikke på hengebjørk med greiner 2,5 m fra veien.

Langs østre side av veien, mellom krysset med Ulsrudveien og krysset med Grønlibakken, var det beskjedne skader langs det meste av strekningen. En tujahekk (*Thuja occidentalis*) var imidlertid skadd ut til ca. 4 m fra veien og ca. 2 m over bakken. Foran høy fjellskjæring var spontan vegetasjon skadd. Furu var skadd 4-5 m fra veien og opp til 4 m over bakken (Fig. 3.15l). Hengebjørk samme sted var skadd opp til 5 m over bakken. Alm var nesten helt uskadd.

En hasselhekk litt lenger nord var tydelig skadd ut til 3,5 – 5,5 m fra veien og opp til 2 – 2,5 m over bakken (Fig. 3.15k). Vierbusker nær krysset med Grønlibakken var skadd ca. 3-6 m fra veien og opp til ca. 2 m over bakken, med bare små skader i større høyde. En tujahekk ca. 4 m fra veien var skadd opp til ca. 2 m over bakken (Fig. 3.15m). Langs strekningen fra krysset med Grønlibakken og frem til rundkjøringen mot Håkon Tveters vei, hadde flere hekker tilsvarende skader. Også disse hekkene står ca. 4 m fra veien og var skadd opp til ca. 2 m over bakken.

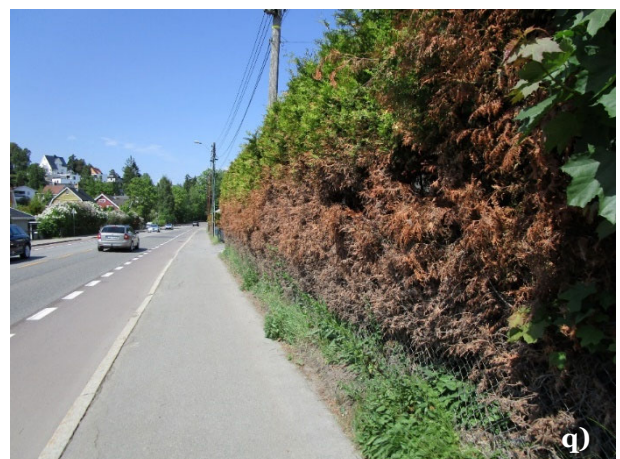
- m) Figur 13. Tujahekk (*Thuja occidentalis*) med tydelige skader som er mer omfattende enn tidligere år. Hekken er skadd opp til ca. 2 m over bakken.
- n) Tujahekk utenfor Østensjø skole, som sto ca. 6,5 m fra hvit stripe, hadde små men tydelige skader nederst.
- o) Skade på rosebusk (*Rosa* sp.)
- p) Uskadd hengebjørk (*Betula pendula*) ca. 4 m fra hvit stripe, utenfor Østensjø skole.
- q) Sterkt skadd tujahekk nordvest for Østensjø skole, før krysset med Harry Fetts vei.

På kontrollstrekningen nord for rundkjøringen mot Håkon Tveters vei, var det skade på en rosebusk (*Rosa* sp) ut til ca. 4 m og ca. 2m over bakken (Fig. 3.15n). En hengebjørk med greiner 4 m fra veien var imidlertid uskadd (Fig. 3.15o). En tujahekk som står ca. 6,5 m fra veien var litt skadd opp til 1 m over bakken (Fig. 3.15p). Litt lenger nord var tujahekker på begge sider av veien, ca. 4 m fra veien, skadd opp til snaut 2 m over bakken (Fig. 3.15q). Langs siste del av strekningen frem til rundkjøringen ved Bryn Senter var skadene minimale.
