E16 Eggemoen-Olum

Vannkjemiske og biologiske undersøkelser 2018

NIBIO RAPPORT | VOL. 4 | NR. 142 | 2018

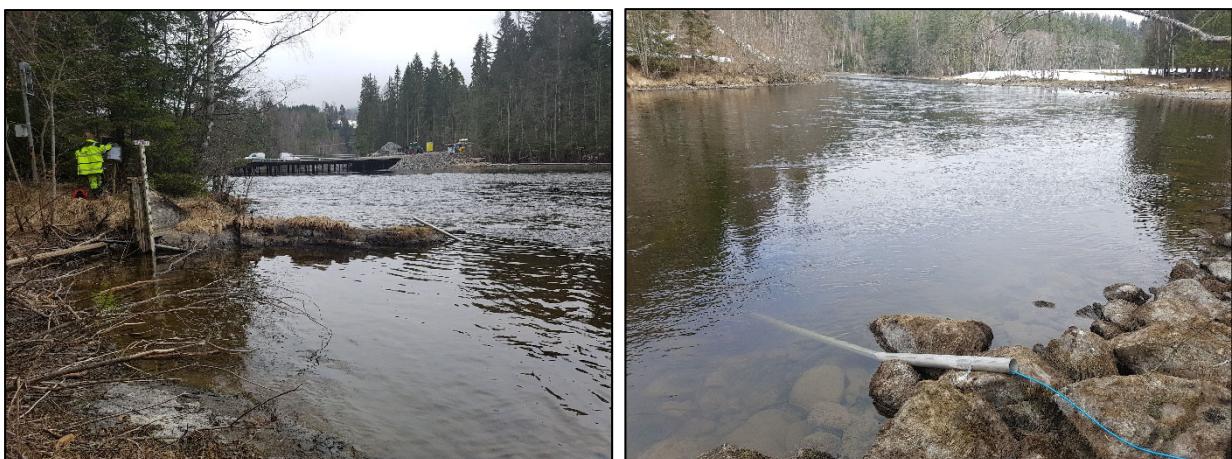
Figur 2.1: Plassering av multiparametersensor i oppstrøms (venstre) og nedstrøms (høyre) i Randselva nedenfor Kistefoss bru.

Det ble plassert ut to multiparametersensorer i Randselva; oppstrøms (RAN2) og nedstrøms (RAN3) planlagt bru (**Figur 2.1**). Sensorene ble satt ut 17.april 2018.

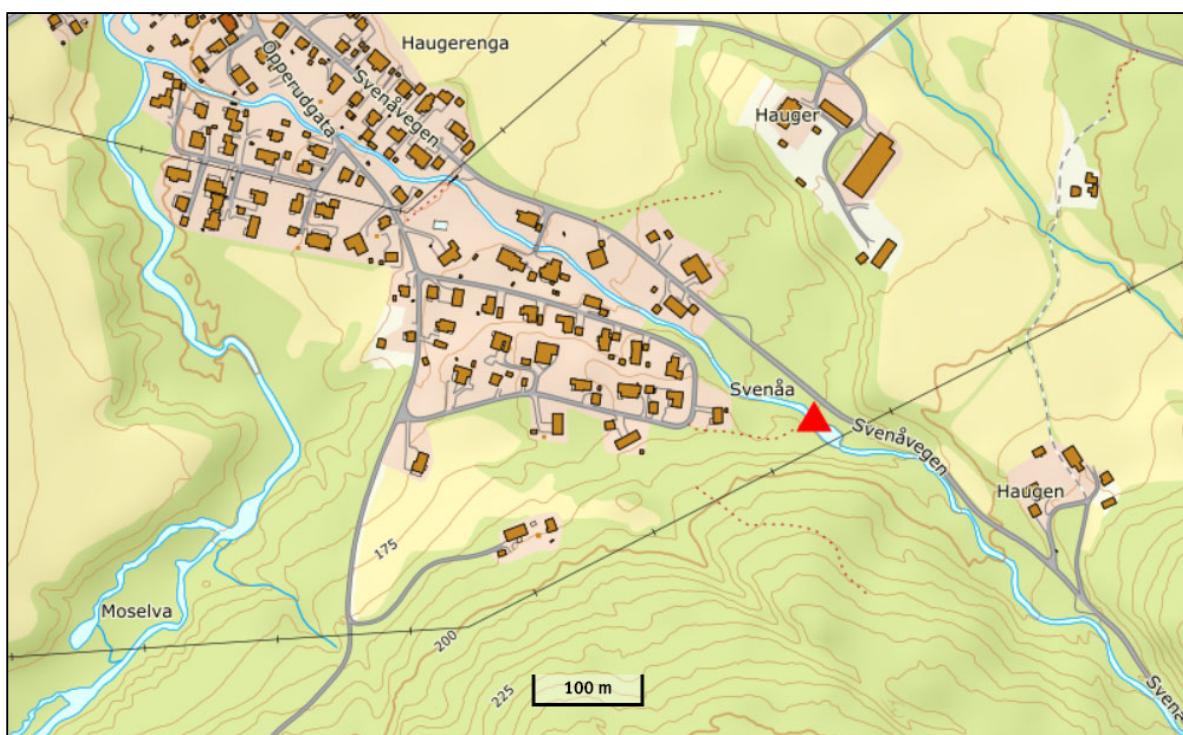
Figur 2.6: Elfiskestasjon i Svenåa.

Gjentatt overfiske med elektrisk fiskeapparat og tetthetsanalyser av fisk ble utført i Svenåa 26.09.2018. Avfiskingen ble utført før samløpet med Mosåa nedstrøms planlagt vei og nedenfor et sedimenteringsbasseng med terskel som var antatt å være et vandringshinder for mindre fisk (**Figur 2.6**). Fylkesmannen i Oppland utførte fiskeundersøkelser i Mosåa og Vangselva 04.09.18. Resultatene fra deres undersøkelser er vedlagt i denne rapporten.

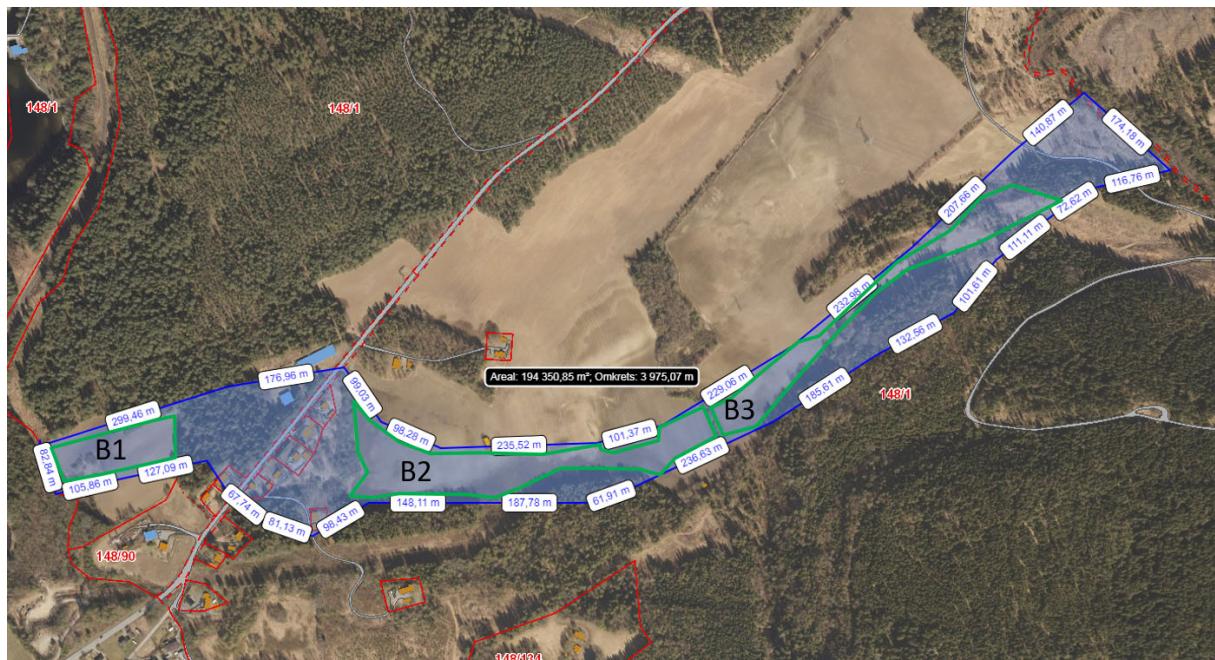
Figur 2.7: Delområder jordprøver 06.09.18.

Potetcystenematode (PCN) eller potetål er en rundorm som utvikler seg og danner cyster i røttene på poteter og hemmer opptak av næring og vann. Fordi potetcystnematoder (potetål) har blitt påvist på enkelte av eiendommene tidligere ble det tatt jordprøver som ble analysert for PCN. Prøvene ble også analysert for plantevernmidler og metaller. Analyser for PCN og plantevernmidler ble utført av NIBIO og metallanalyser ble utført av Eurofins. Jordprøvene ble tatt 06.09.18. Det ble tatt en blandprøve per delområde (**Figur 2.7**) og til sammen fire blandprøver. Det ble tatt en spiseskje med jord fra overflatelaget per 20 skritt. Metoden for uttak av jordprøver til PCN-analyse ble modifisert i forhold til Mattilsynets veileder for prøvetaking (Mattilsynet 2013).

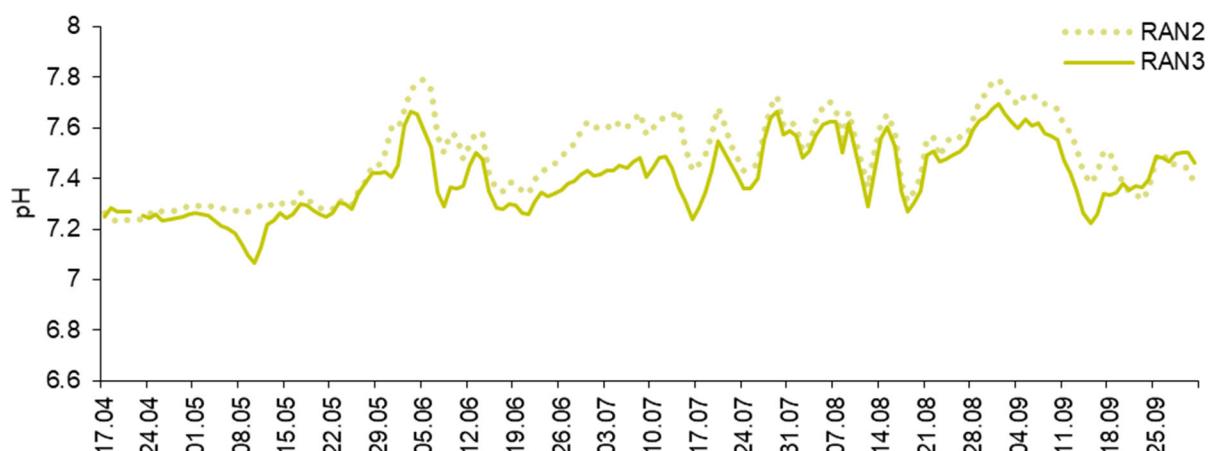
Figur 3.4: Gjennomsnittlig døgnvariasjon i pH målt oppstrøms (RAN2) og nedstrøms (RAN3) planlagt veibru i Randselva i perioden april til oktober 2018.

Vannet i Randselva er klart og turbiditeten har generelt vært lav (<5 NTU). De automatiske målingene viste perioder med høyere turbiditet målt oppstrøms ved RAN2 (**Figur 3.3**). Forskjellen mellom stasjonene skyldes trolig at begroing av alger på sensoren ved RAN2 har gitt feilaktig forhøyet turbiditet. Dette kan ha sammenheng med at vannet er noe mer sakteflytende ved denne stasjonen. Forskjellen i turbiditet understreker viktigheten av jevnlig vedlikehold av sensorene. For å få et riktig bilde av forskjellene mellom stasjonene, slik at eventuelle hendelser med partikkelutslipper under anleggsperioden kan påvises, må vedlikehold av sensorene gjøres oftere, spesielt i sommermånedene. pH har variert mellom 7,1 og 7,8 (**Figur 3.4**).
