# Test av Veris MSP3 under norske forhold

Sensorbaserte målinger av pH og moldinnhold i fart

NIBIO RAPPORT | VOL. 5 | NR. 27 | 2019

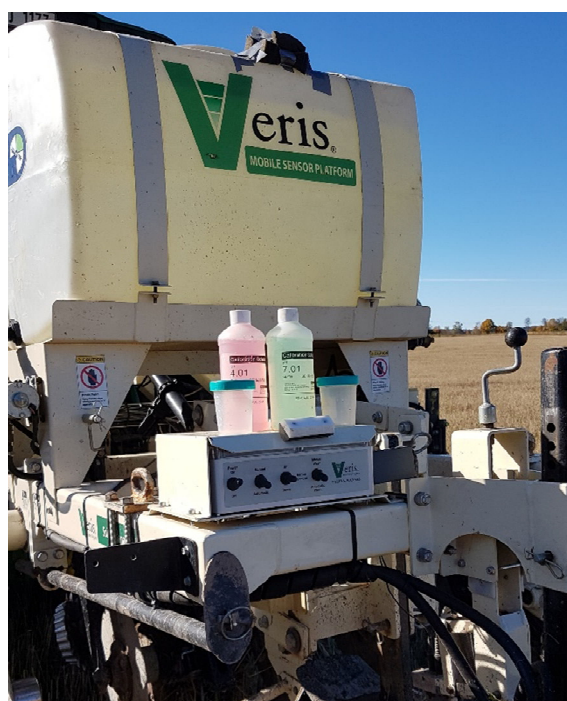
Bilde 2. Veris MSP3 med pH-konsentrater (i flaske) og IR-blokk klar til kalibrering.

ble fulgt. Elektrodene som måler pH ble kontrollert ved å bruke en pH4- og en pH7-løsning, levert av Veristech. Løsningene ble fylt i hver sin kopp som vi plasserte i kontakt med Antimon-elektrodene, først pH4 deretter pH7. Maskinens pH-målinger av disse referanse-løsningene ble deretter brukt til avgjøre automatisk via grenseverdier i medfølgende programvare hvorvidt dette var innenfor ønsket område. IR/R sensorene, som måler OM, ble kontrollert ved hjelp av en svart/hvit fargeblokk levert av Veristech. Først plasserte man blokken med hvit farge på sensoren, deretter den med svart farge, og som for pH ble kontrollmålingene brukt til å avgjøre hvorvidt sensoren var i orden.

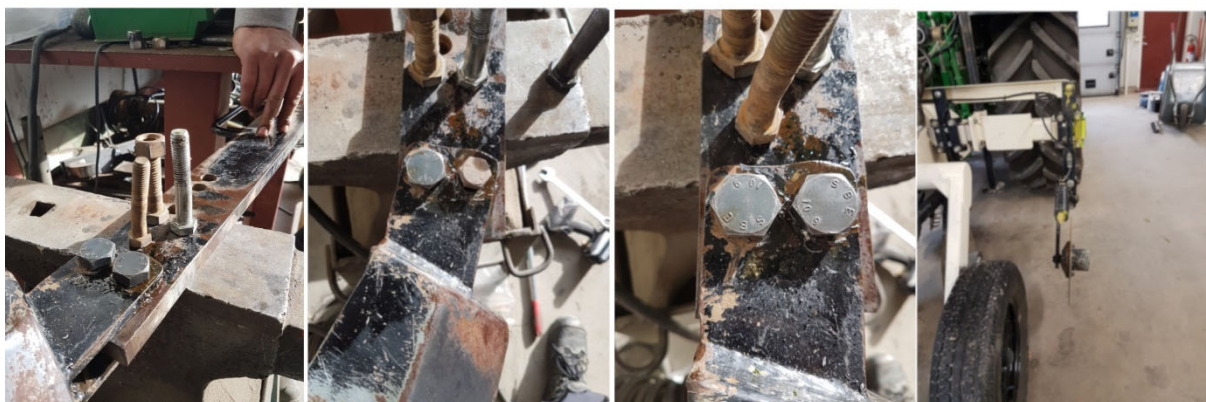
*Bilde 3. Utbedret spade for pH målinger(f.v.), Vinkel på Spade før utbedringer , vinkel etter utbedring av spade, kjøreskade på rullekniver til EC-målinger(t.h.),.*

Det ble tidlig klart at maskinens instrumenter var forskjøvet fra sin tiltenkte vinkel og plassering inne i rammen. Vi noterte oss at rulleknivene for EC-måling var skeive, OM-sensoren sine beskyttende hjul hadde ikke tilstrekkelig klaring, de to rulleknivene montert foran på maskinen var veldig skeive og enheten for pH måling, spesielt spaden, hadde fått tydelige skader. Spaden på maskinen hadde en bratt vinkling nedover mot bakken, og ved å regulere denne vinklingen vannrett med bakken var i stand til å få bedre flyt av jord gjennom. Originalt lot det til at spaden var innfestet med to 10.9 bolter av forskjellig dimensjon. På grunn av stor motstand var boltene utslitt og hadde dermed forårsaket

ovale hull i innfestningen til selve spaden. I et forsøk på å reparere dette så vi oss nødt til å bore ut hullene for innfesting av spaden til Ø16 mm (Bilde 3). Dette var minste dimensjon vi kunne bore for å gi spaden mindre slark.

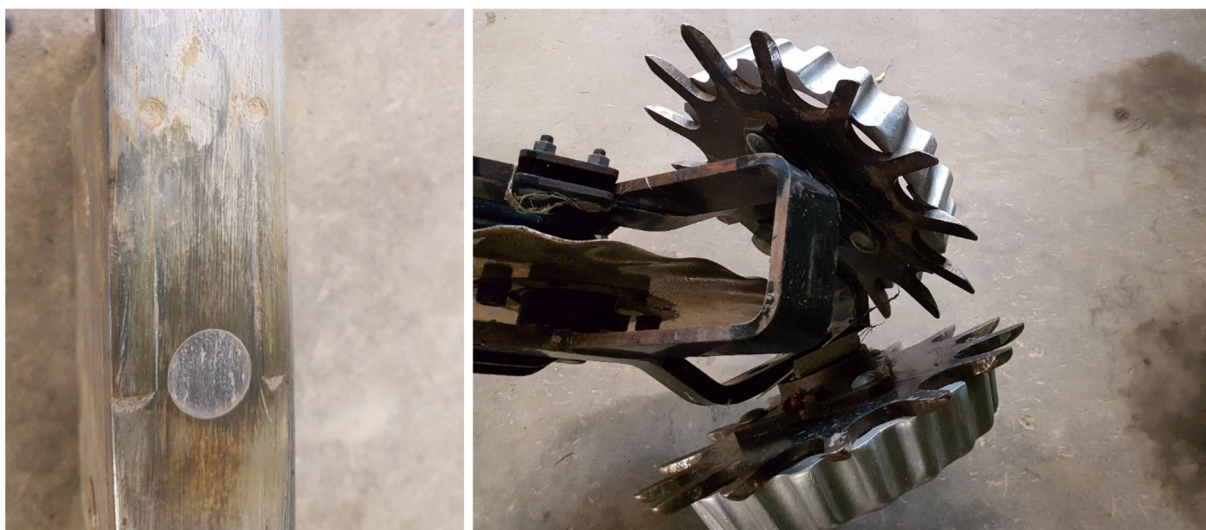
*Bilde 4. Utsnitt IR/R sensor (t.v.) og skadet rullekniv foran på Veris MSP3 (t.h.).*

Videre måtte vi etter noen undersøkelser bytte OM-sensoren på grunn av slitasje, og målepinnen i rullekniven av uvisst grunn (Bilde 4).

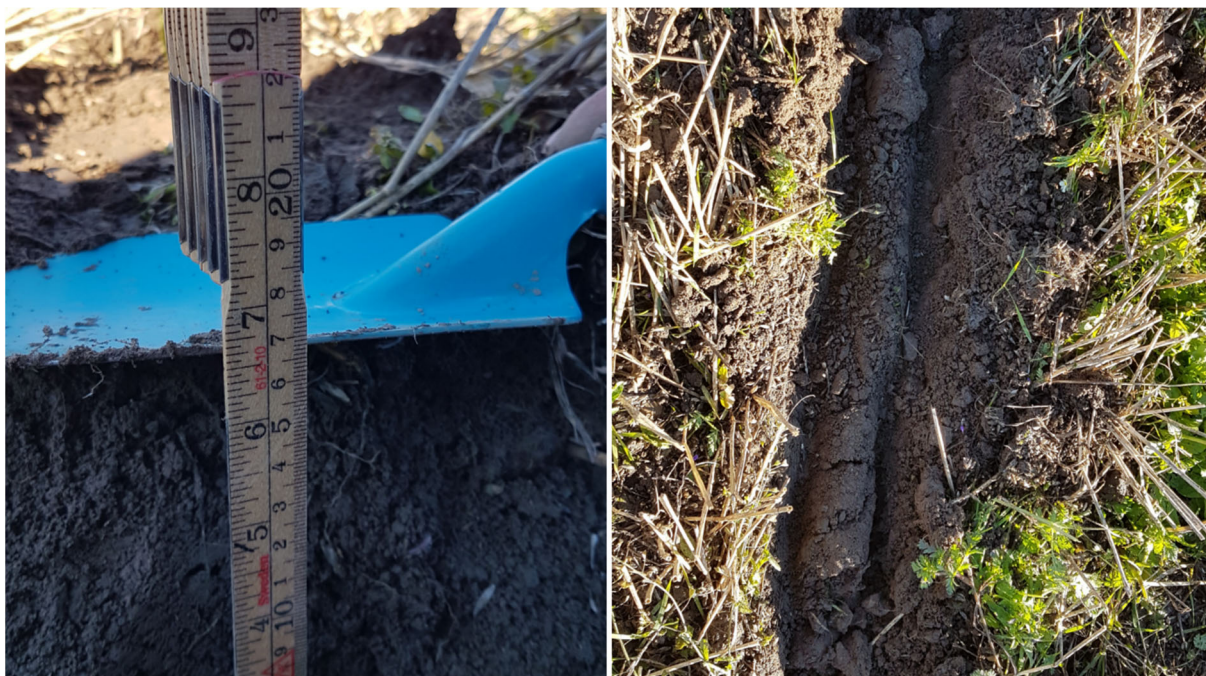
*Bilde 5. Måling av arbeidsdybden til pH-måling (t.v.) og synlig god jordgjennomstrømning av Veris MSP3 pH-målinger (t.h.).*

For å få best mulig pH-målinger var det viktig at maskinens spade hadde god gjennomstrømning av jord. Den dypeste mulige arbeidsdybden på innstillingene gav den beste gjennomstrømningen av jord. Spaden ble på denne innstillingen ført ned til mellom 15-20 cm dybde (Bilde 5). Videre var det viktig at de elektriske sensorene fikk god kontakt med jorden som ble ført opp. Etter veiledning fra fabrikken stilte vi sensorene så dypt ned i forhold til spaden at de så vidt hadde klaring mellom spade og elektrodene i øverste posisjon for spaden. Spadens vinkel ble korrigert slik at den ble ført ned i jorda med 20 graders vinkel i forhold til jordoverflata, i stedet for ca. 30 grader slik den var før reparasjonen.

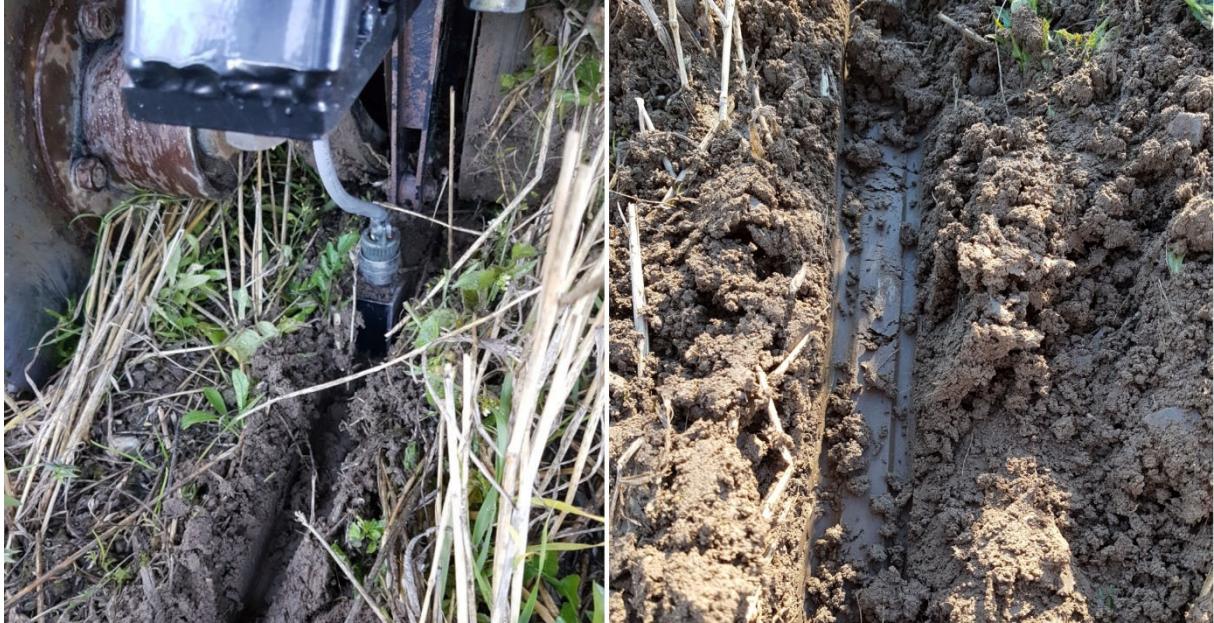
*Bilde 6. Arbeidsdybde og vinkel til IR/R sensor Veris MSP3 (t.v.) og synlig gode spor etter god kontakt mellom jord og IR/R sensor Veris MSP3 (t.v.).*

OM sensoren ble stilt vannrett med bakken med en dybde slik at hele sensoren var under overflaten (Bilde 6). Under mindre stenrike forhold enn på Toten er det anbefalt at sensoren monteres med en liten helning for bedre kontakt med jorden, men dette var ugunstig for vår del da stein i jorda bidro med uforholdsmessig stor slitasje på sensoren.

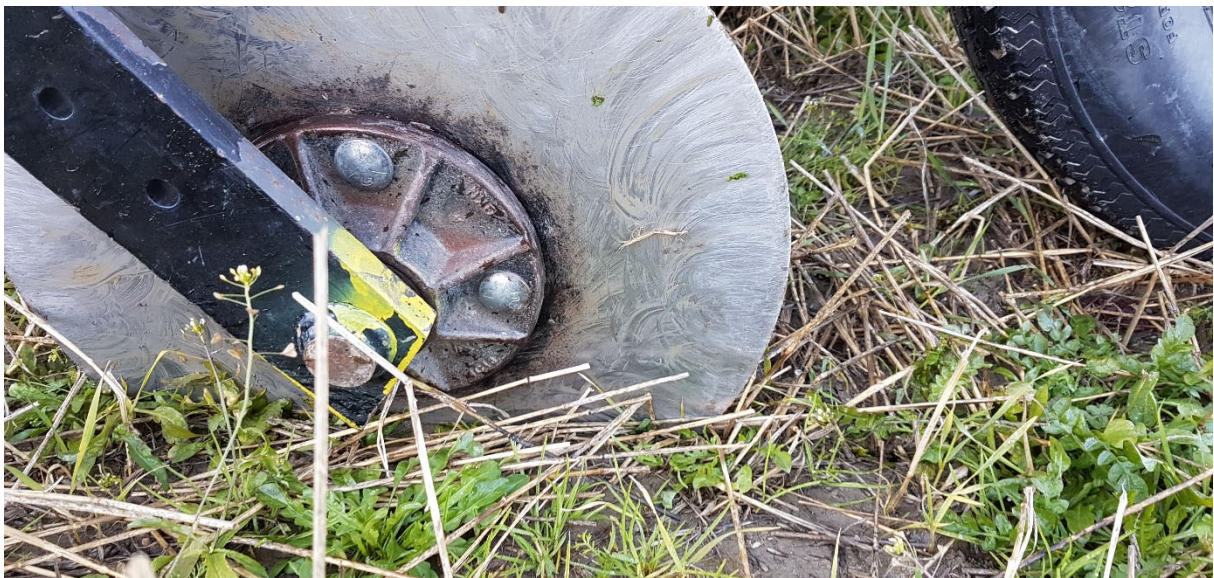
*Bilde 7. Arbeidsdybde rullekniver til EC-målinger Veris MSP3.*

Rulleknivene har fabrikkinnstilt motstand, og dermed var ikke dette noe vi stilte på. Vi fant ut at en arbeidsdybde på 7-12 cm var tilstrekkelig for å få gode målinger (Bilde 7).

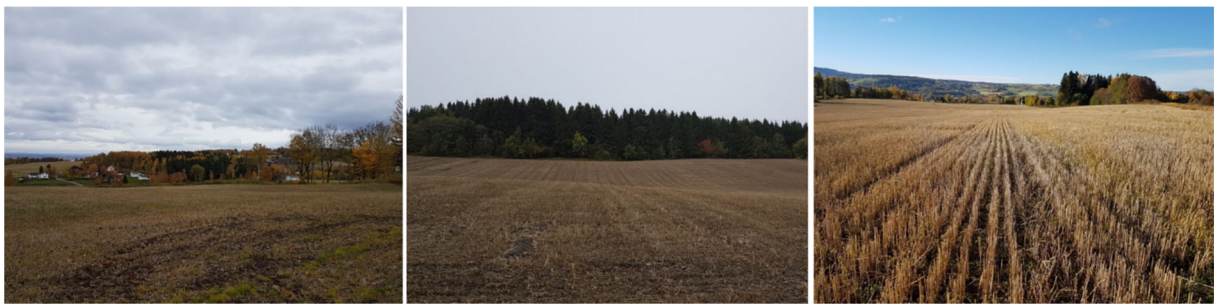
Maskinen ble kjørt på 4 jorder totalt, skifte 1, 5 og 25 (Bilde 8). Skifte 1 var på om lag 27 dekar, med en helning på 6-12%. Skifte 5 var på 30,7 dekar, med en helning på 12-20%, mens skifte 25 var på om lag 70 dekar med en helning på 4-12%. Alle skiftene hadde morenejord med anslagsvis 0,5-10 m<sup>3</sup> stein/daa ned til 0,5 meters dyp.

Bilde 8. Skifte 1 (t.h.), 5 (i midten) og 25 (t.h.) på dagen Veris MSP3 ble kjørt.

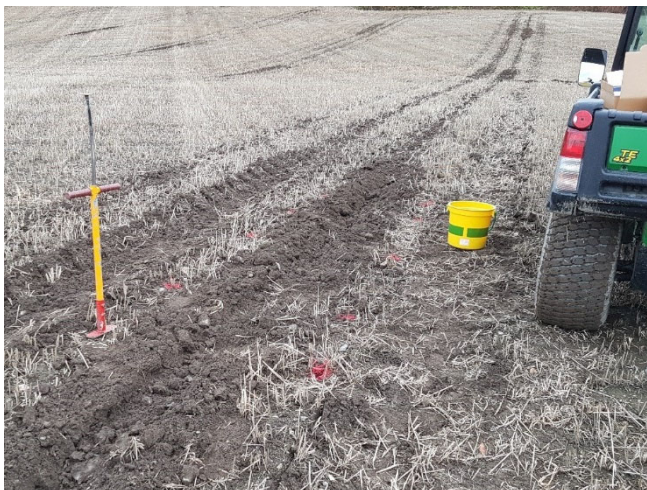
*Bilde 9. Innsamling av jordprøver på samme sted Veris MSP3 har samlet prøver. Stikk-punkter for jordspyd merket med rød spray.*

Fysiske jordprøver ble tatt langsmed sporene etter fysisk jordprøvetaking av Veris (Bilde 9). Det ble tatt 10 stikk med jordspyd på 20cm dybde, 5 på hver side av sporet, og jordmassene ble blandet i en bøtte.

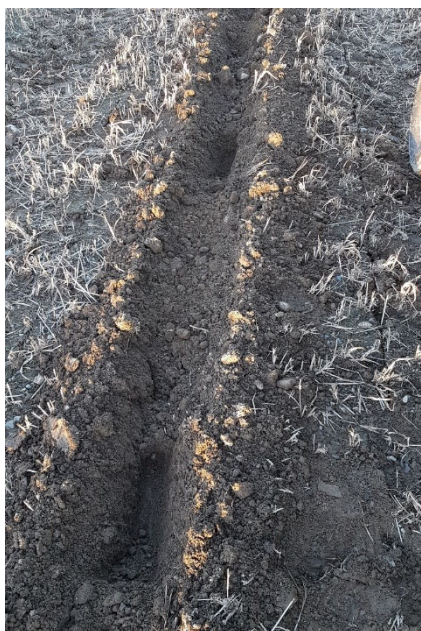
*Bilde 10. Kontrollering av Veris MSP3 sine pH målinger, arbeidsdybde og gjennomstrømming undersøkt.*

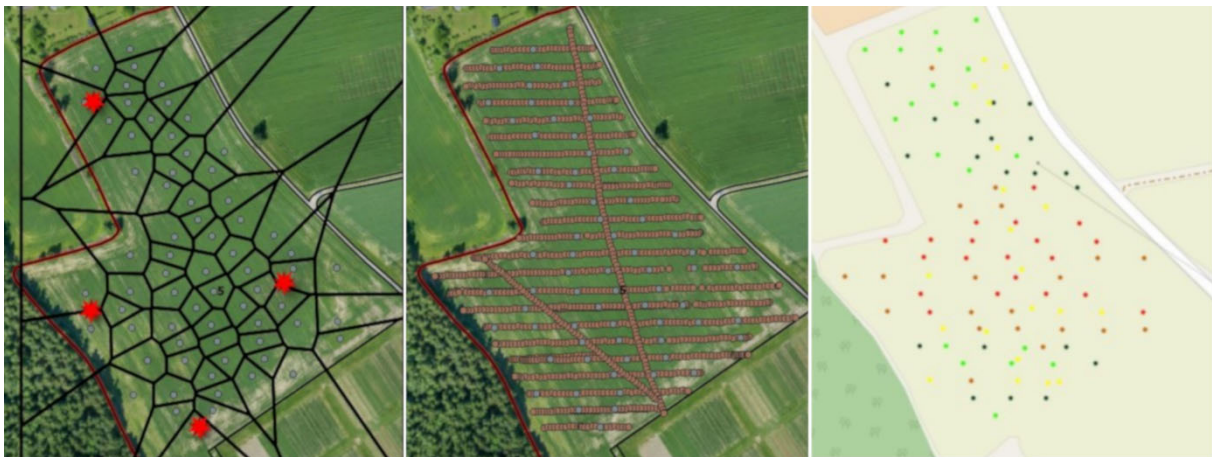
Bilde 11. Voronoi av Veris/Eurofins jordprøver satt opp mot kalibrering (t.v.), OM målinger fra Veris lagt inn i QGIS (i midten), Fieldfusion pH malinger (t.h.).

kalibreringspunktene mellom 2 slike prøvepunkter, da ble det benyttet et voronoi diagram for å fastslå tilhørighet.

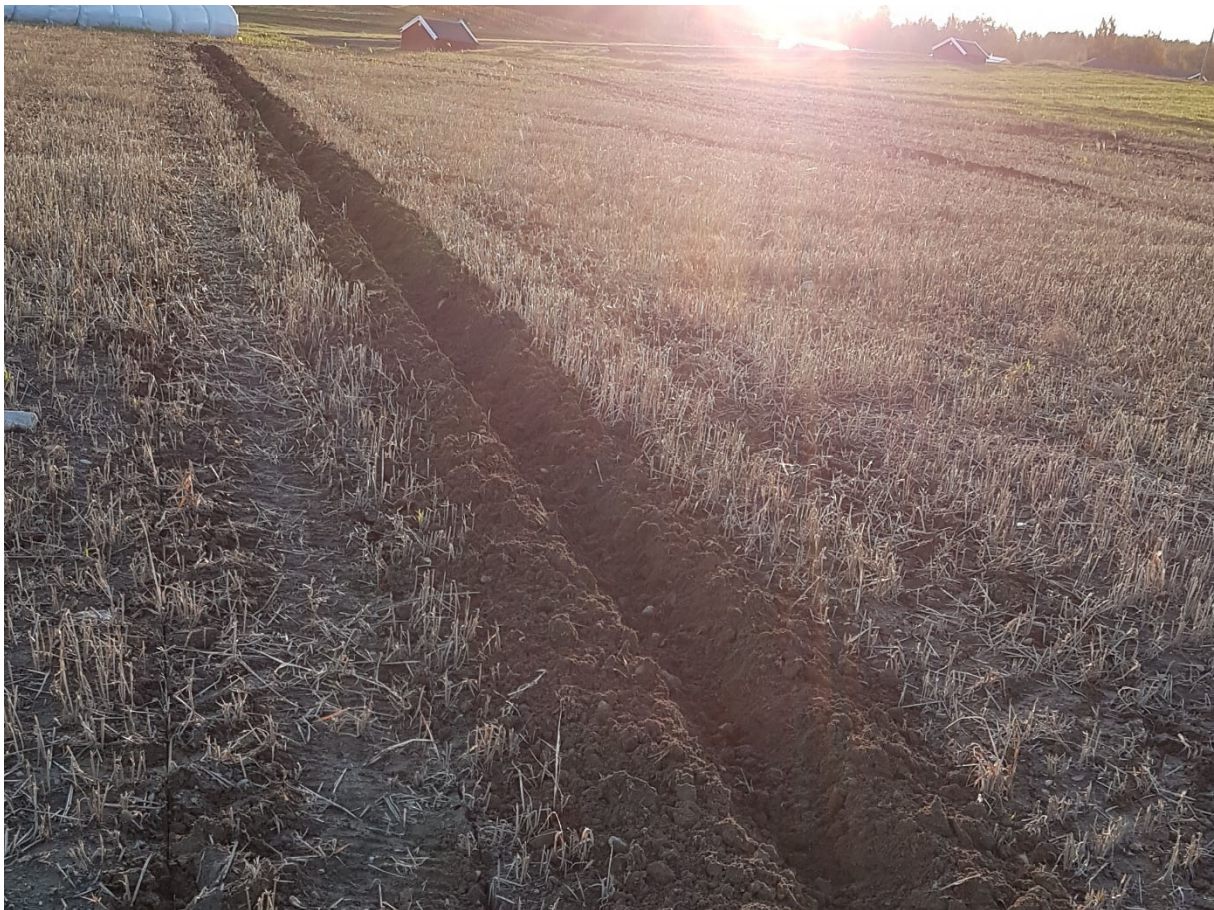
*Bilde 13. Eksempelbilde hvor Veris MSP3 har hatt problemer med å komme til riktig arbeidsdybde. Resultat: langt drag.*

En av de store utfordringene til maskinen var å følge terrenget i spesielt kupert forhold. Ved kjøring i oppoverbakker ville maskinen helle litt fremover, noe som førte til at OM-sensoren gikk i en lavere arbeidsdybde enn ønskelig, mens pH målingene ikke gikk dypt nok. Motsatt resultat fikk man ved å kjøre i nedoverbakke, hvor OM-sensoren tenderte til å for høyt, mens pH-sensoren tenderte til å gå for dypt. En løsning på et slikt problem kunne være å ha et bestemt dybdehjul foran på maskinen slik at man kunne kjørt den på slep mer enn på 3-punkt montering.

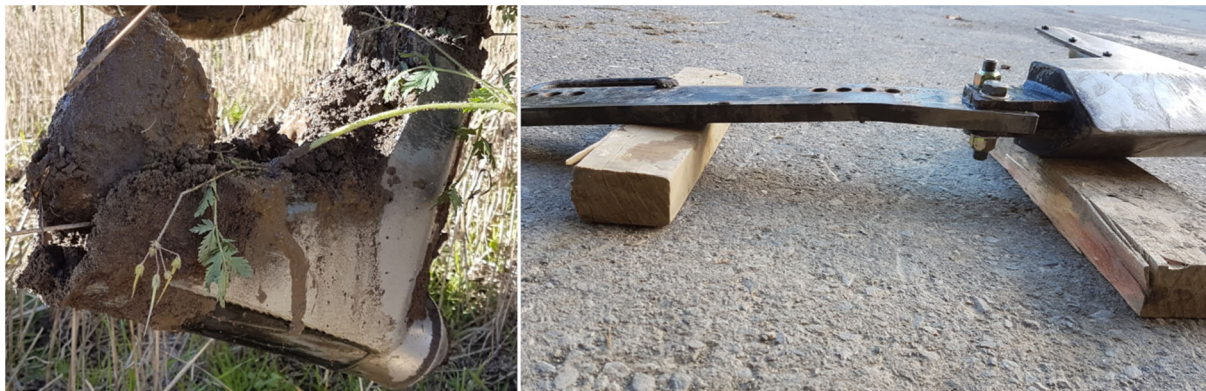
*Bilde 14. pH spaden i møte med klebrig jord og stein.*

En annen utfordring maskinen hadde var stein i pH måleren. For det første var det tilfeller hvor maskinen løp risiko for skader ved møte med større stein. I ett tilfelle måtte innfestningen til spaden rettes opp da stålet ble bøyd i møte med en større stein, i andre tilfeller ville stein påvirke maskinens loggføring av prøver. Ved møte på stein som fikk spaden til å hoppe, registrerte maskinen noen ganger

at den var på veg «opp», i slike tilfeller ville den da fortsette med å kunne flytte seg opp til «nøytral» posisjon i stedet for å gå hele veien opp til «sensormålinger». Det kan tenkes at det burde utvikles en måte å registrere når maskinen ble «dyttet» opp og når spaden ble «løftet» opp. Videre kan det tenkes at en steinutløser på spaden ville vært en gunstig oppgradering.

Mange ganger var det problemer med sten som kilte seg fast i munningen på spaden, og det kan tenkes at man burde utvikle en løsning som var mer tilpasset steinrike jordarter.
