Miljøovervåkingsprogram ved Torp Sandefjord lufthavn

Resultater fra kalenderåret 2018

NIBIO RAPPORT | VOL. 5 | NR. 28 | 2019

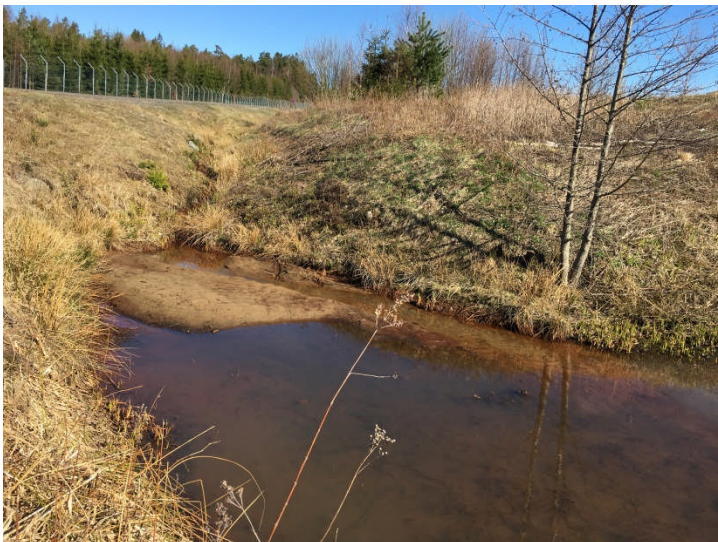
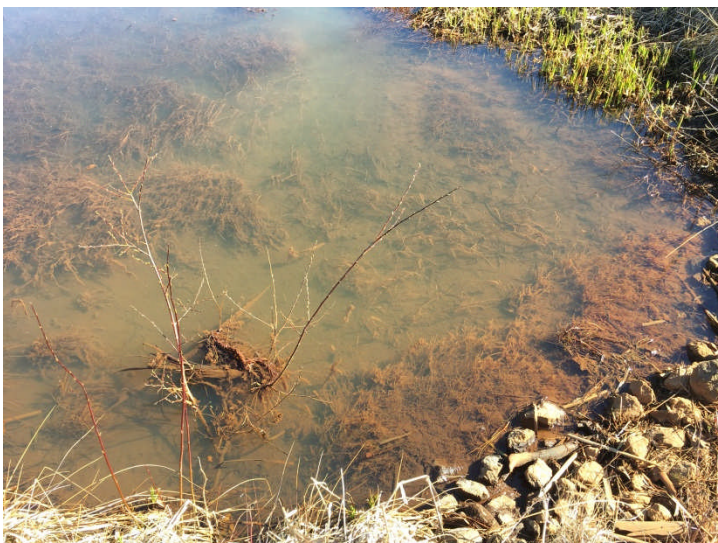
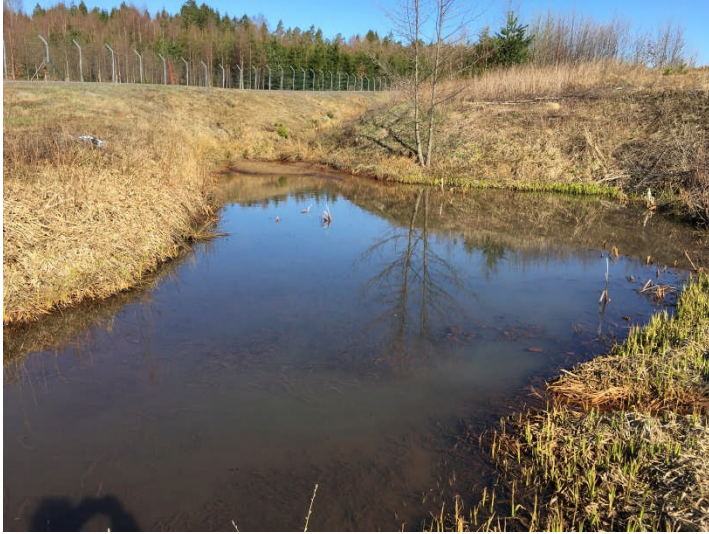
St S – Rovebekken 27.4.2018:

K	Klar avrenning, noe grålig på dypere vann. Noe brunt belegg på greiner langs kanten. Lite begroing i bekken nedstrøms demning	Noe blakket vann. Noe brunlig begroing, og noen bruke «kaker» på overflaten,	-
S	Klart vann, mye vannplanter. Noe jernutfelling og geleaktig, brun begroing i utløp av nordre dam.	Svakt blakket vann, noe jernutfelling. Stokkandkull med dununger.	-
N	Klart vann, lite jernutfelling, ikke begroing.	Klart vann, jernutfelling som «rust» på bekkebunnen, ikke begroing.	-
