# Miljørapport for ORIGO Skibotn sitt kompostanlegg i Storfjord kommune

Årsrapport 2018

NIBIO RAPPORT | VOL. 5 | NR. 47 | 2019

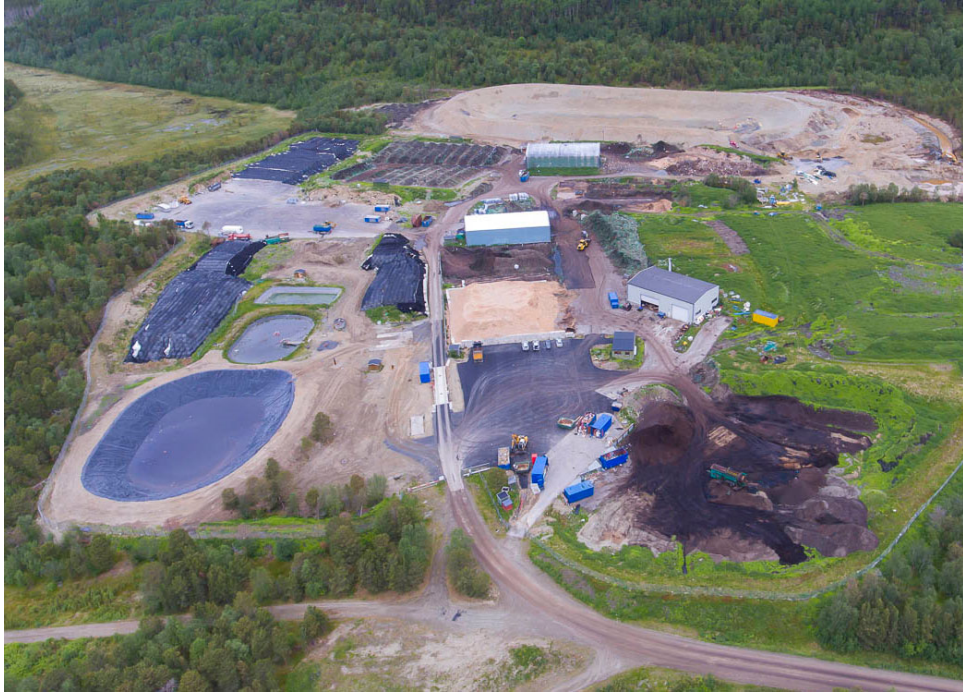
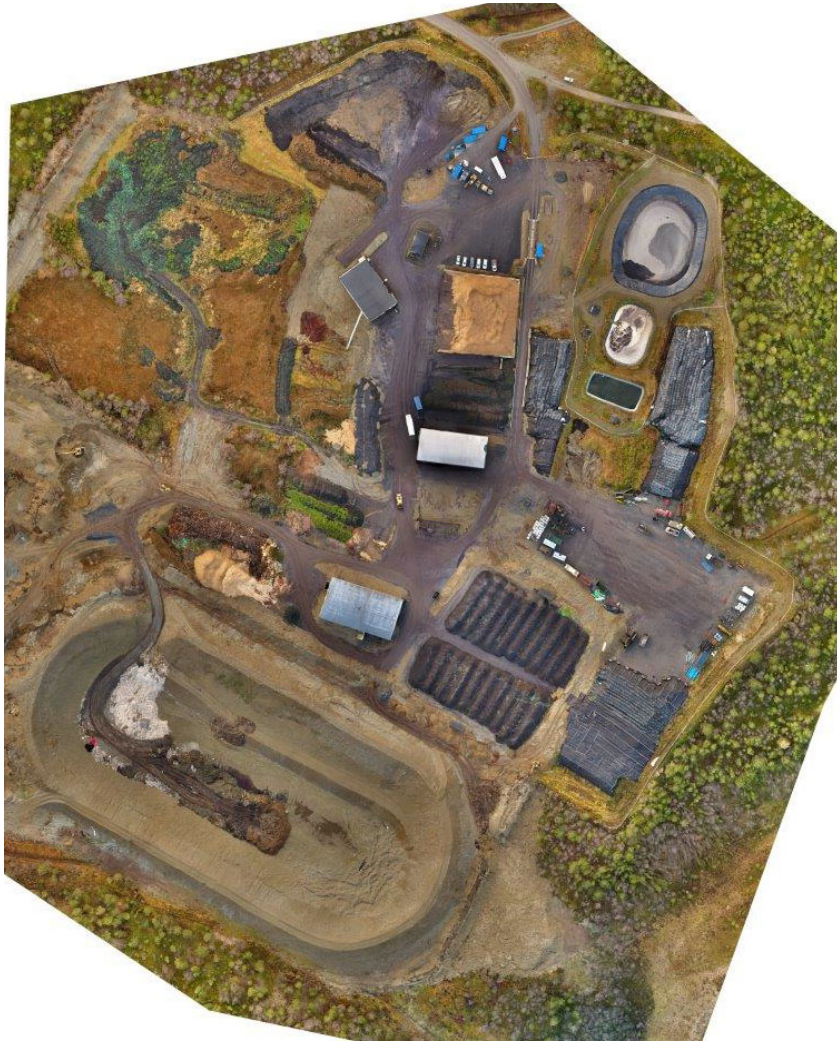
Figur 2b. Drone foto over anlegget til ORIGO juni over og under okt. 2018 med ferdig nytt deponi og sigevannsdam. (Foto Origo)

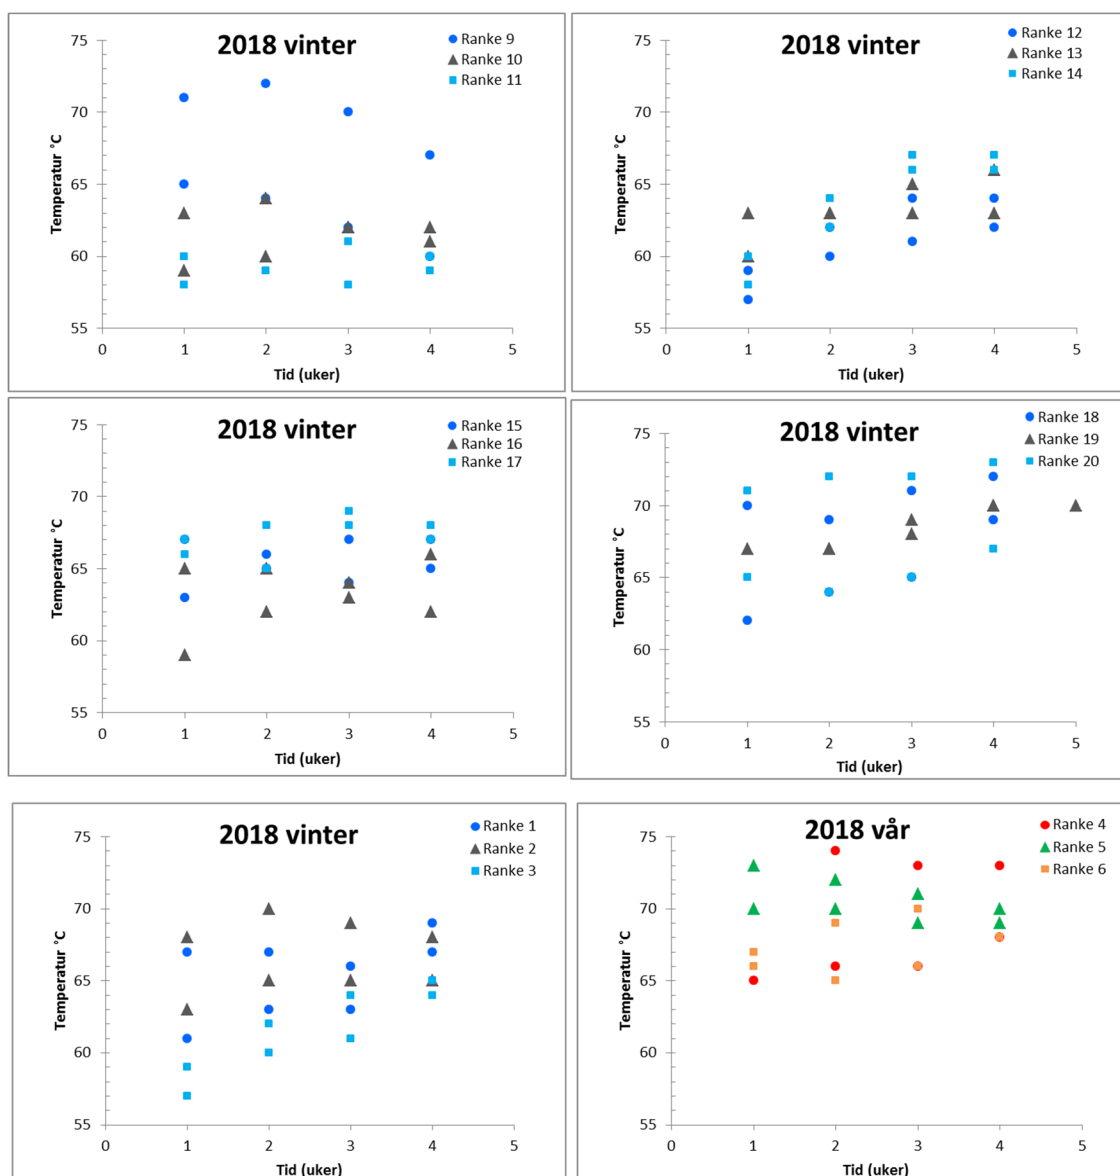
Figur 4a. Punktdiagram over temperaturutviklingen i fase 1 (to målepunkt. på ulike ranker i 1-5 uker). Målingene i ranker kompostert under vinter og vår perioden i Skibotn i 2018.

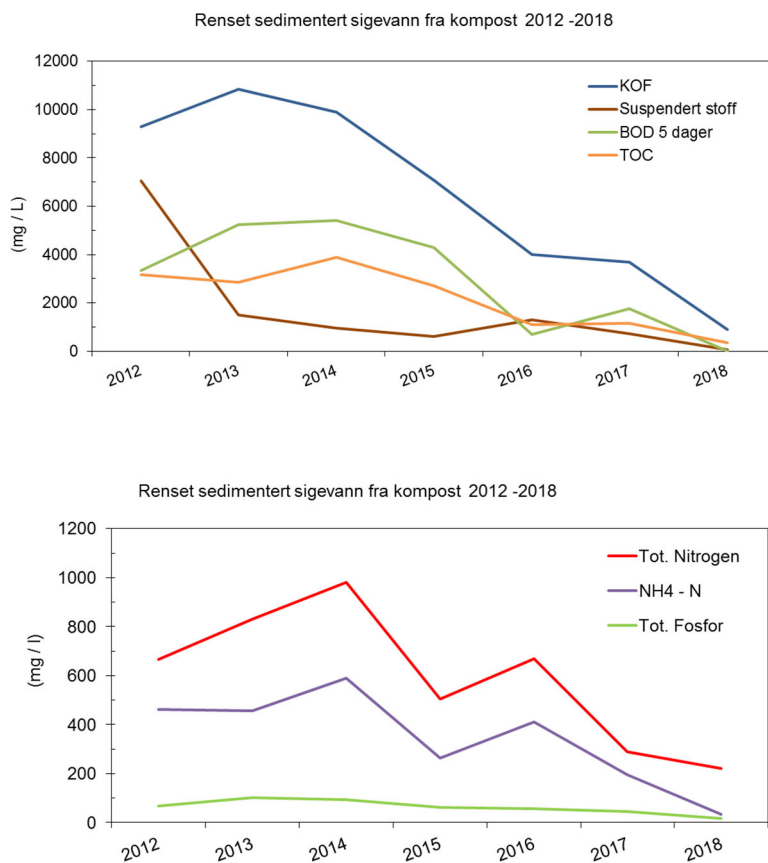
Figur 8 viser at rensed kompostsigevann i 2017 & 2018 er forbedret og har gitt betydelig lavere konsentrasjoner av viktige analyseparametre. Dette skyldes lengre oppholdtid på rensing og sedimentering

**Figur 8. Renset sigevann fra perioden 2012 til 2018. Konsentrasjonene er gjennomsnitt verdier av KOF, BOD, TOC og suspendert stoff (over), Ammonium-N, Tot. Nitrogen og Tot. Fosfor (under).**

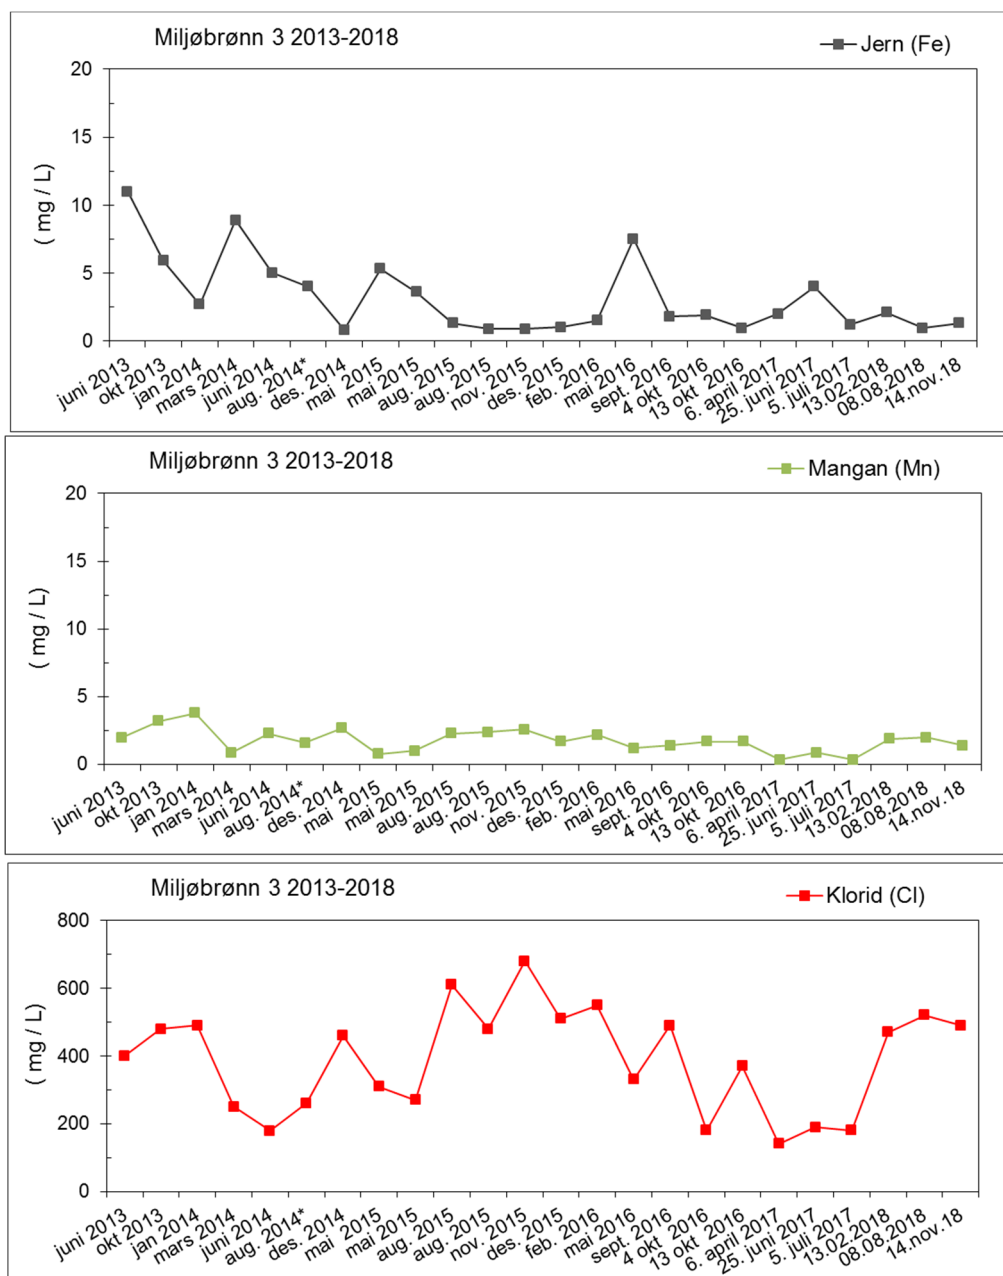
Vannanalysene har over flere år vist noe høyere verdier av ledningsevne, klorid, natrium, jern og mangan i grunnvannet fra miljøbrønn 3 sammenlignet med Brønn 2 (Vedlegg 2 & 3). Disse komponentene i ionisert form er vanskelig å redusere, men de viser stabile konsentrasjoner over tid og kan være mer påvirket av konsentrasjoner fra naturlig grunnvann med unntak av klorid som varierer over tid (Figur 11c).

Beklageligvis ble det infiltrert en dårligere rensesigevannfraksjon våren 2015 på grunn av kapasitetsproblemer etter mye nedbør og snøsmelting. Dette medførte at konsentrasjonene på flere av analyseparameterne fra brønn 3 økte gjennom 2015 og som har fortsatt ikke blitt redusert ytterligere i løpet av årene 2018.

Figur. 11c. Konsentrasjoner av Jern, Mangan og Klorid innhold i Brønn 3 (mg/L) analysert i årene 2013 til nov. 2018.

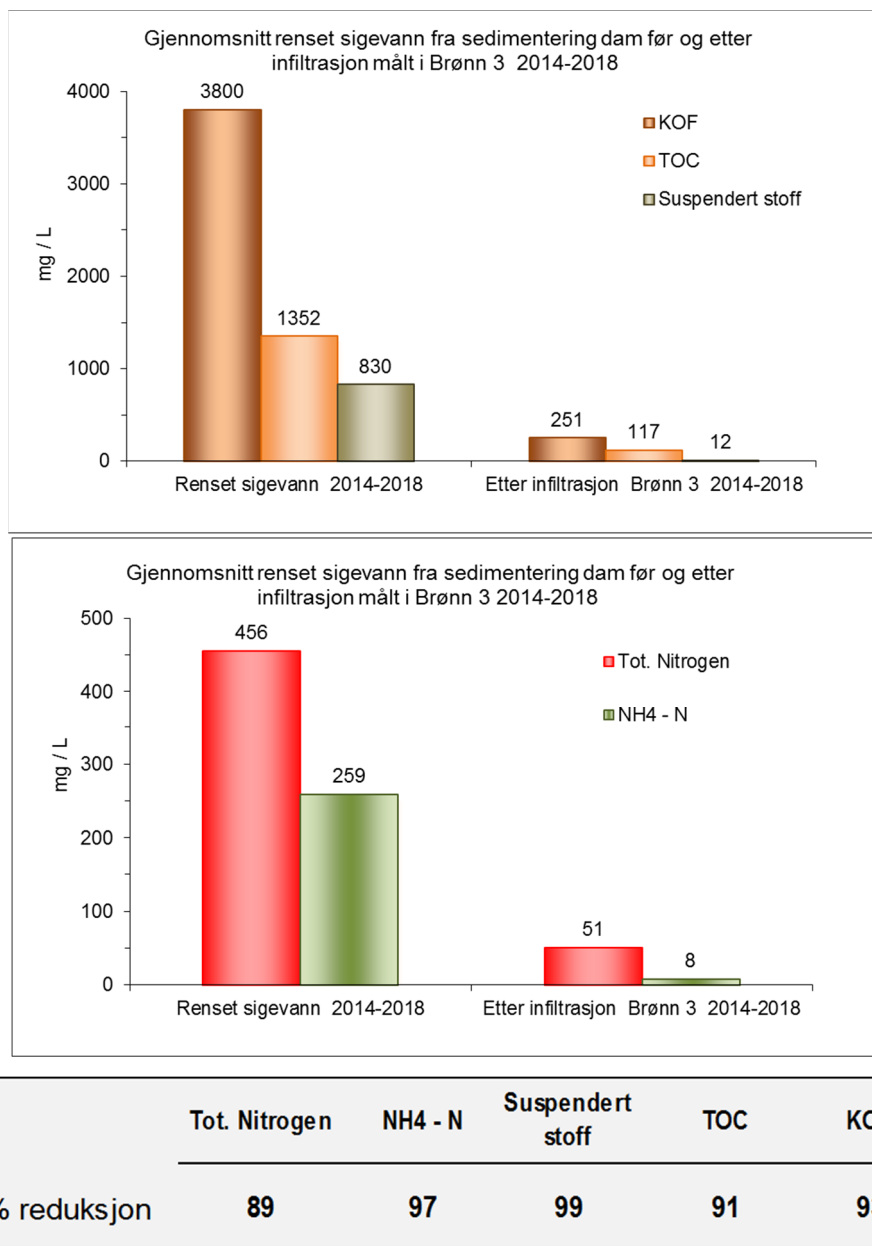
Sigevannets vannets innhold av organisk og uorganisk materiale (KOF, TOC og Tot. N) er blitt redusert over tid. Dette viser at rensing, sedimentering og infiltrasjon i sanddilter av sigevannet reduserer konsentrasjonene over 90 % (Figur 12). Også konsentrasjonen av NH<sub>4</sub>- N, som er mer vannløselig, reduseres.

Figur 12. Sammenstilling av gjennomsnitt verdier i luftet sigevann fra sedimentering dam før og etter infiltrasjon målt i miljøbrønn 3 i årene 2014 til 2018. Søylen viser reduksjonen av KOF, TOC, suspendert stoff og Tot. N og NH<sub>4</sub>-N (mg/L). Reduksjonen målt i % for de ulike parametre er vist under.

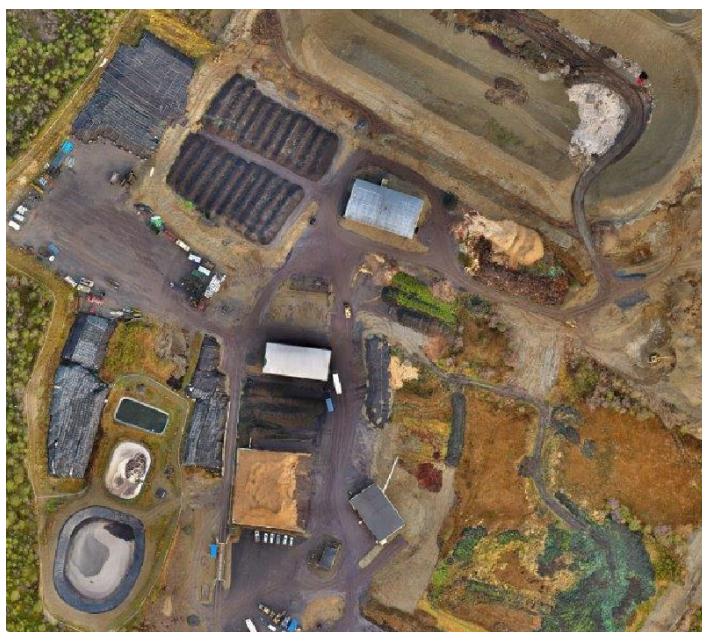
Et økende og utfordrende problem ved anlegget i flere år har vært plasthåndteringen i forbindelse med optisk kildesortert matavfall. Skadeproblemer med maskiner som fjerner og sikter ut denne plasten har medført at noe mer plast fulgte med materialet som skulle komposteres. Etter befaring av Fylkesmannens miljøavdeling i oktober 2018, ble det påvist plastforsøpling både innenfor og utenfor området. Anlegget ble øyeblikkelig stengt og mottak av nytt matavfall ble stoppet.

Figur 14. Dronefoto over anlegget etter opprydding av plastforsøpling.

Det ble ryddet for plast i flere uker og all kompost under produksjon med mulig plast i vil bli siktet og benyttet inne på området rund det nye deponiet i fremtiden. Figur 14 viser et dronebilde over området etter plastopprydding. Kun noe sikterest med plast ligger igjen på gammelt deponi til høyre i bildet. Dette skal nå være dekket til slik at ikke plast flyr utenfor anlegget da med tillatelse fra Fylkesmannen.

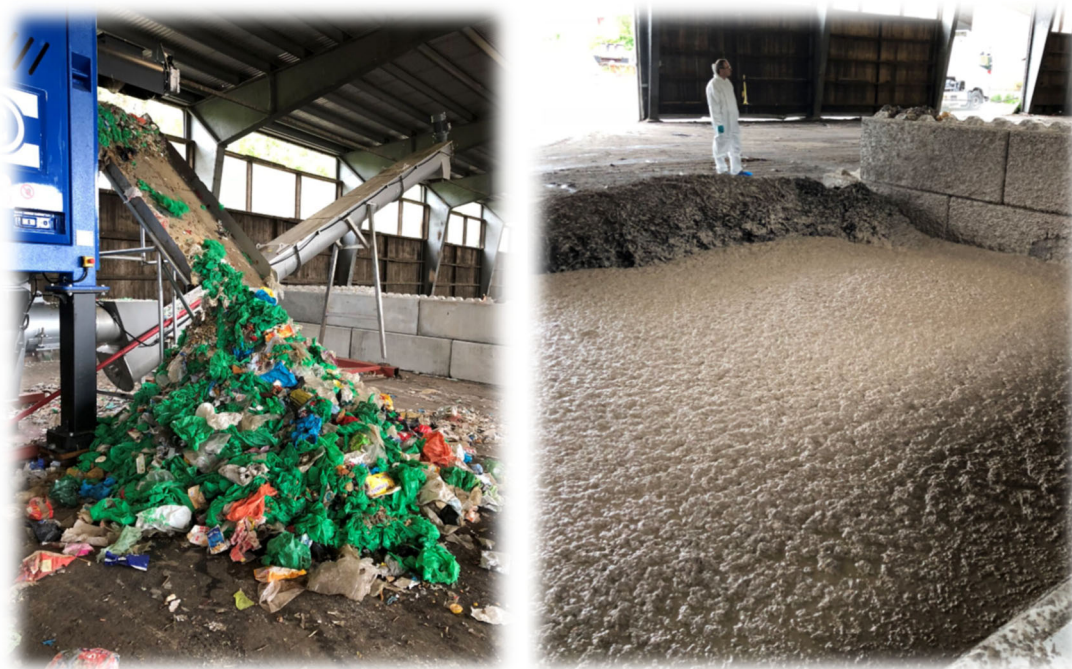
Etter denne hendelsen som også har vært en stor utfordring i mange år har ORIGO Skibotn i oktober 2018 investert i en ny forbehandlingsmaskin som separerer ut all plast fra kildesortert matavfall i grønne plastposer (Figur 15). Denne maskin vil bli benyttet på matavfall som skal behandles ved anlegget i 2019, for å unngå plastforurensing. Prosessen åpner posene på en mer skånsom måte slik at de lettere kan separeres i større enheter fra matavfallet. Både biogass og komposteringsanlegg har for dårlig forbehandling og skjærer opp posene til mindrebiter. Dette blir vanskeligere å separere slik at både kompost og bioest fra behandling av matavfall inneholder en del mikroplast.

**Figur 15. Sammenstilling av forbehandlings maskin som separerer ut plast (venstre side) fra det kildesortert matavfallet (høyre side).**
