# Miljøovervåking E18 Rugtvedt - Dørdal

Halvårsrapport for anleggsperioden juli til desember 2018

NIBIO RAPPORT | VOL. 5 | NR. 57 | 2019

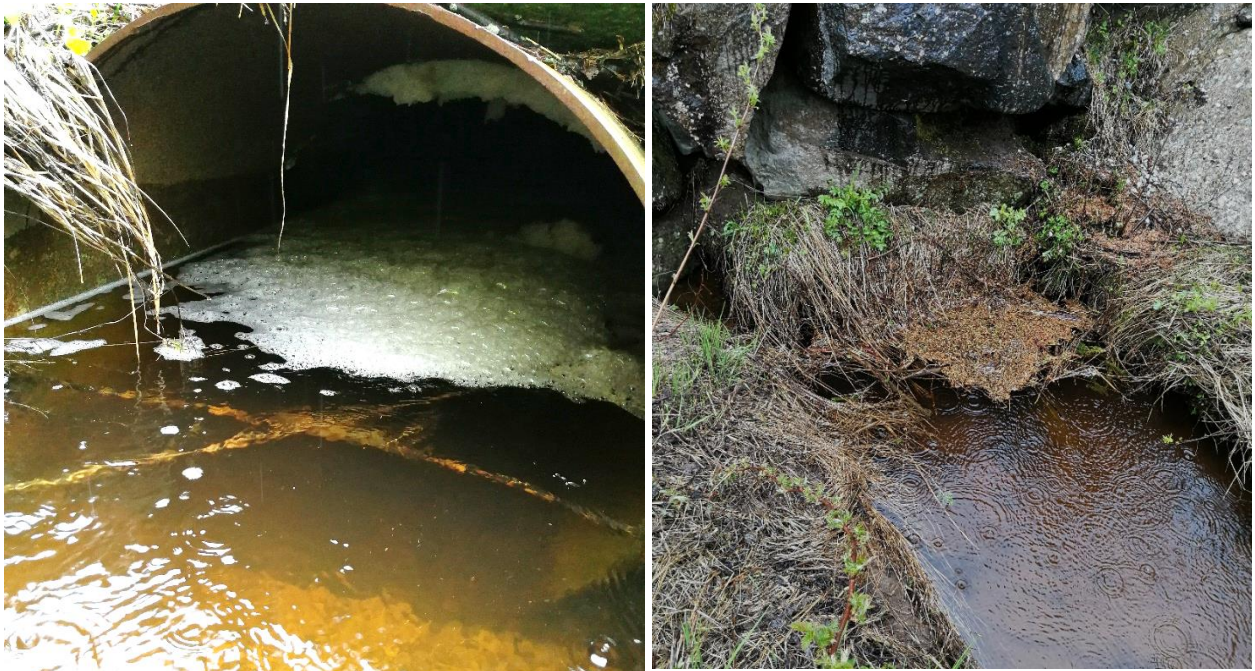
*Figur 6: Det ligger en del pinner og annet organisk materiale både ved innløp og utløp til kulverten under veien.*

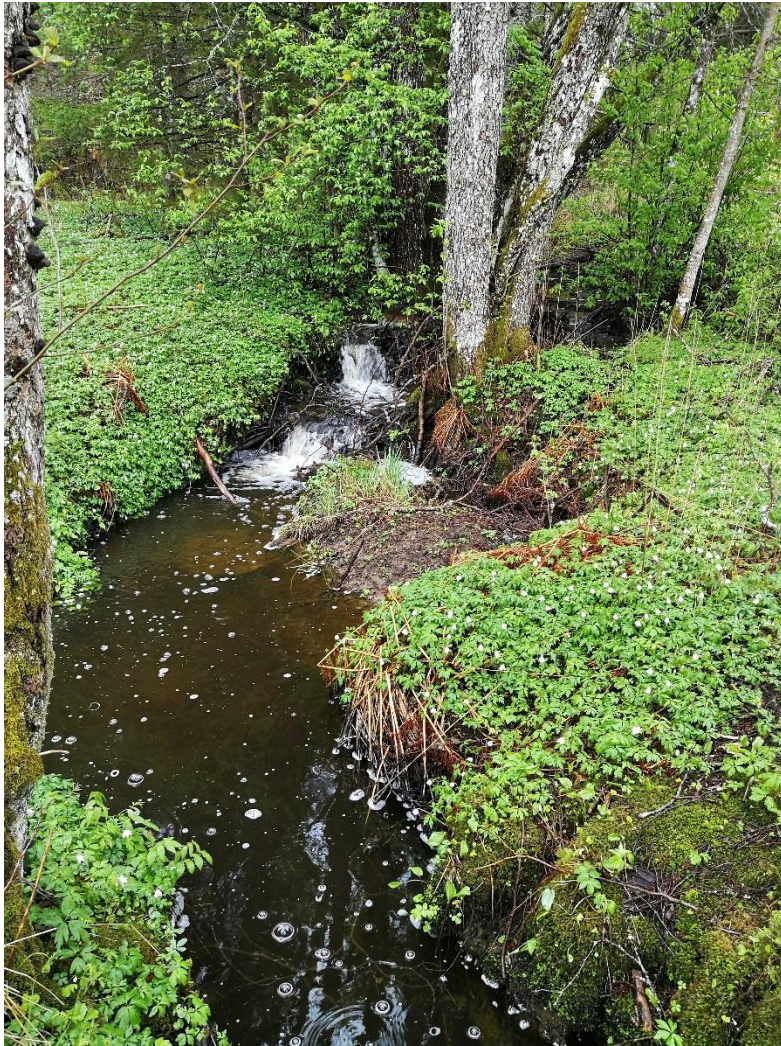
*Figur 20: Nederste del av bekken før utløp til Høenstjenna. Substrat er mudder, leir, silt og gjørme.*

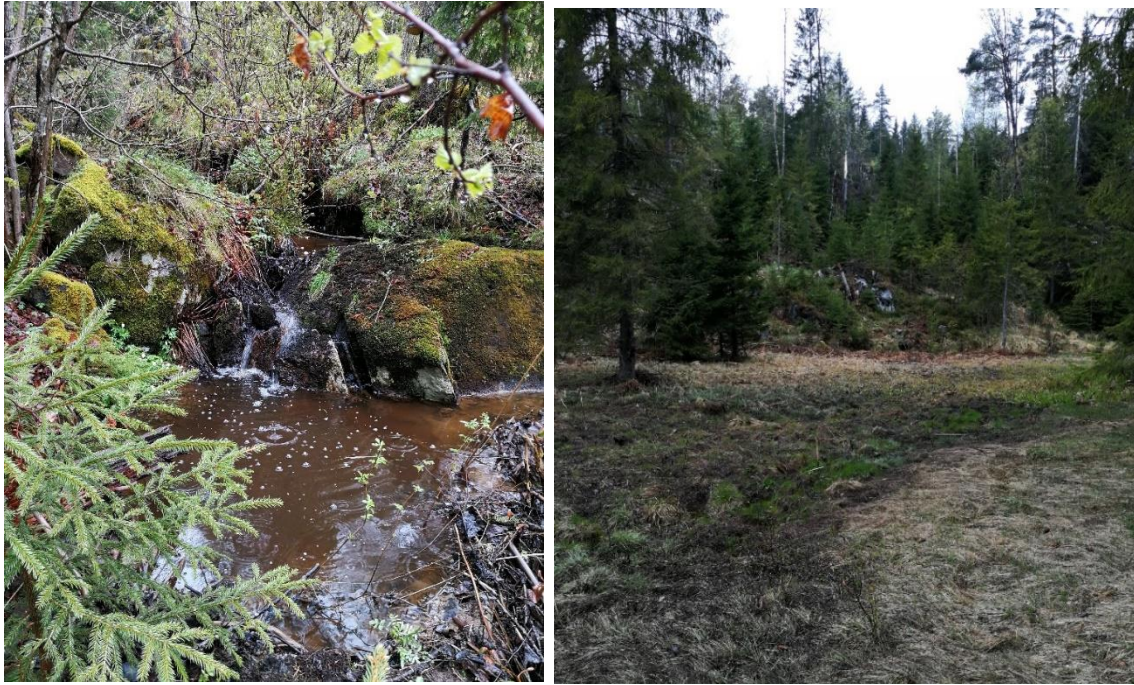
*Figur 25: «Overløp» i del av bekken med fall, mellom HØE3o og HØE3n (venstre) og et svært bløtt grasområde som oversvømmes under kraftige nedbørepisoder.*

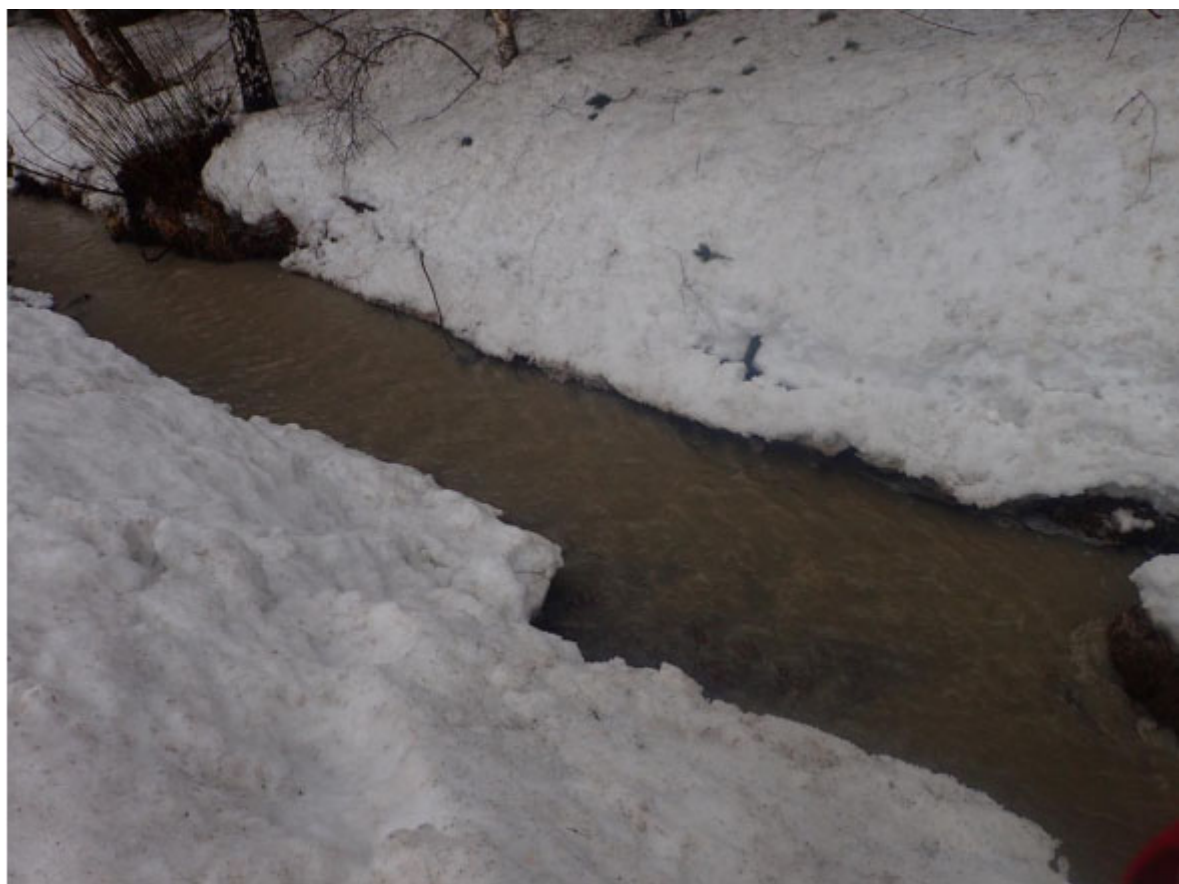
Roslandsbekken 04.04.18: RD-ROS. Veldig turbid: 515 NTU

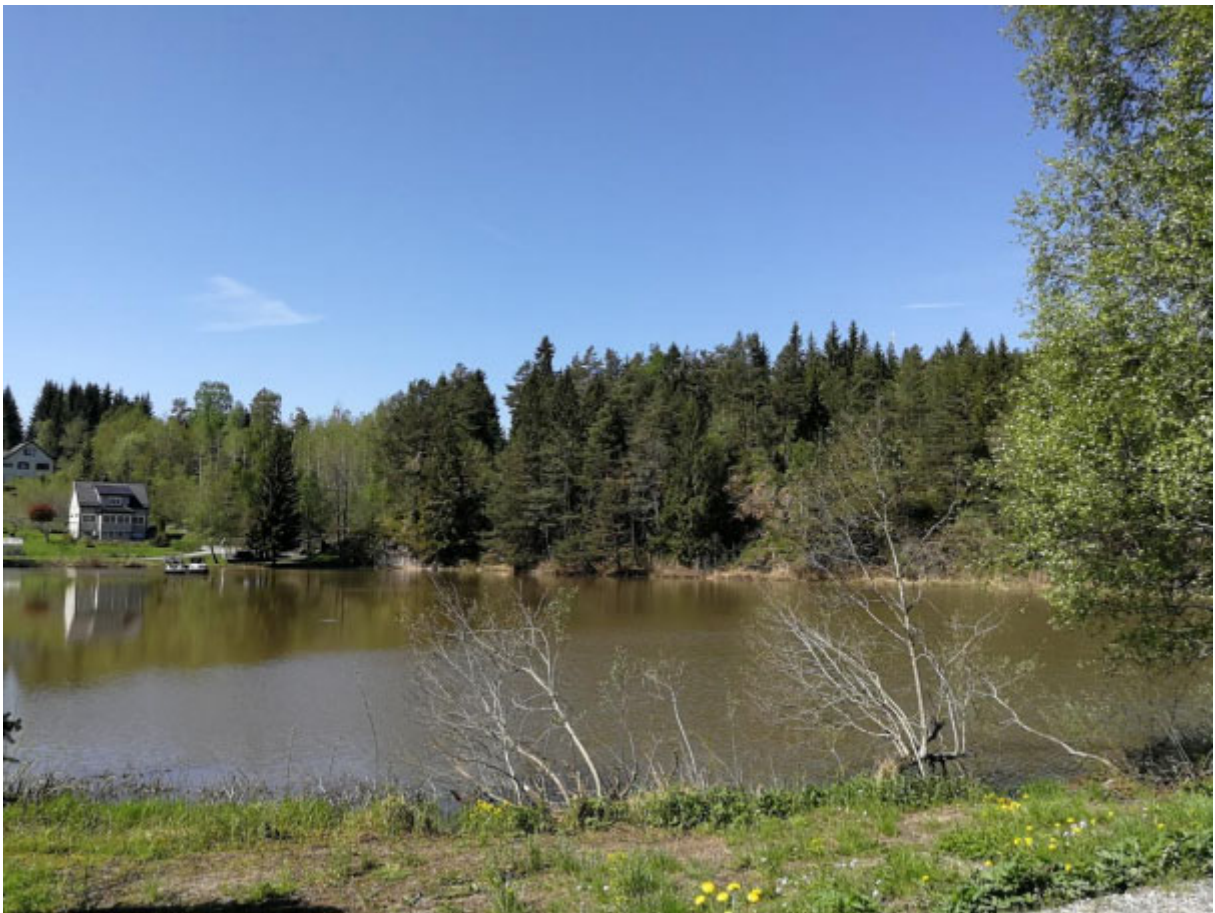
Liljetjenn 15.05.18. Framstår fortsatt som farget, selv om turbiditeten er vesentlig redusert (23 NTU).

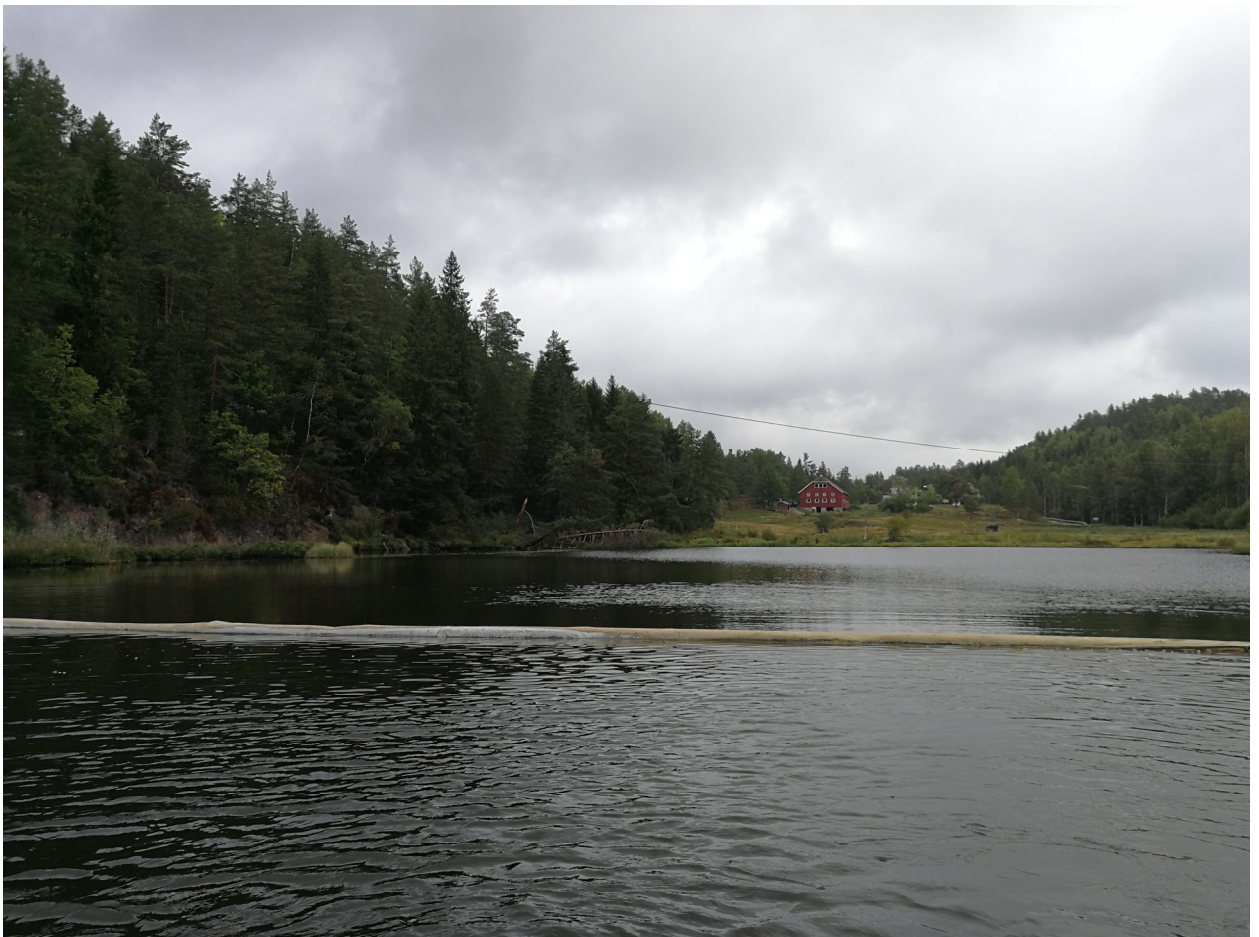
**Siltgardin i Daletjenn. Bilde fra prøvetaking 22.08.2018. Turbiditet: 3,2 NTU.**

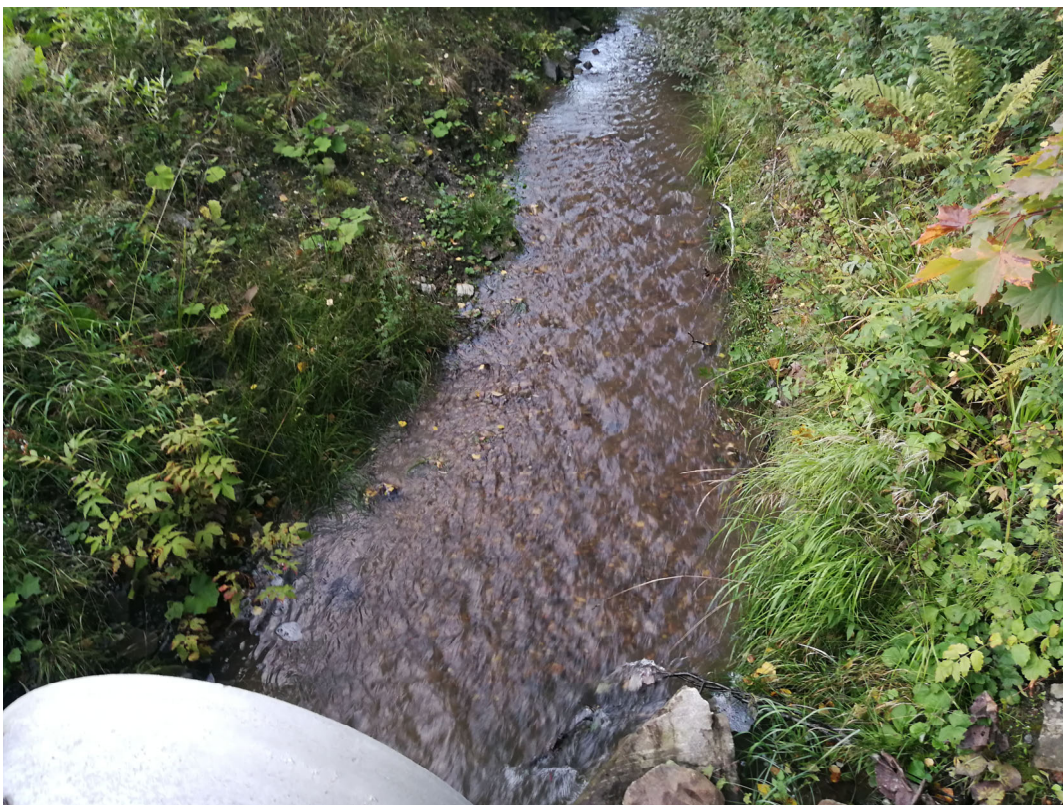
**Roslandsbekken 11.09.2018: Turbiditet – 26,6 NTU.**

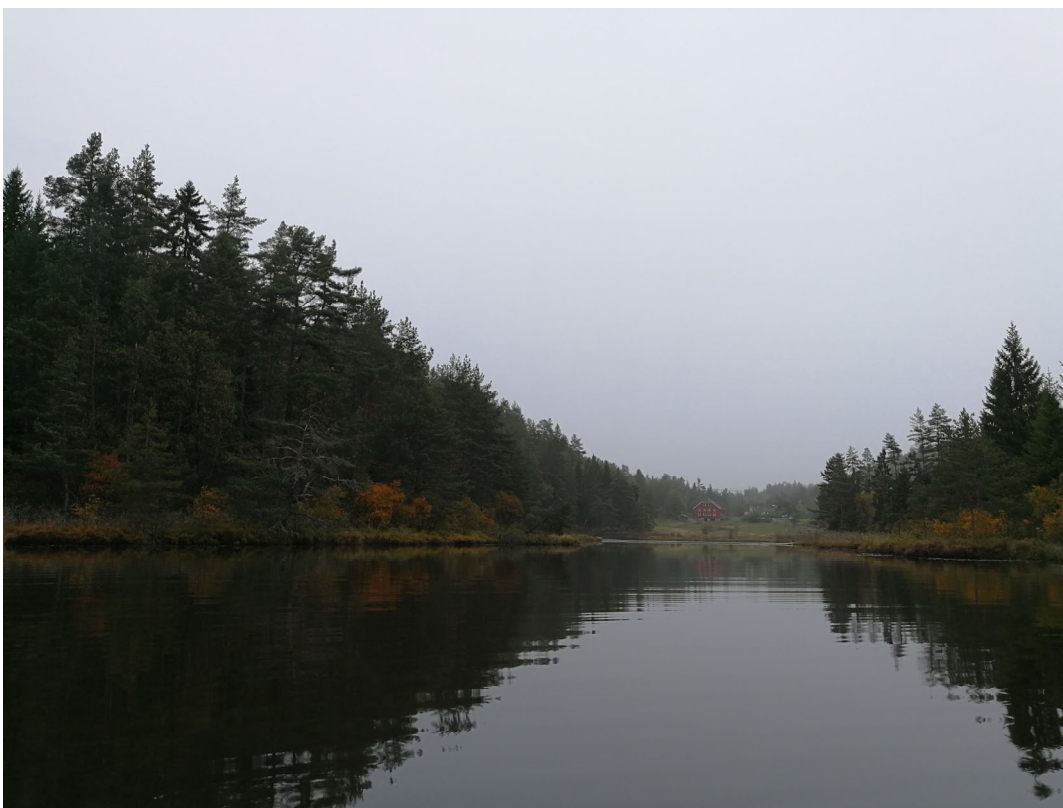
**Daletjenn ved siste prøvetaking 27.09.2018. Fullsirkulasjon har bidratt til økt turbiditet: 5,1 NTU.**
