HVORDAN STÅR DET TIL PÅ SETRA?

Seterstuer

Omfattende seterundersøkelse

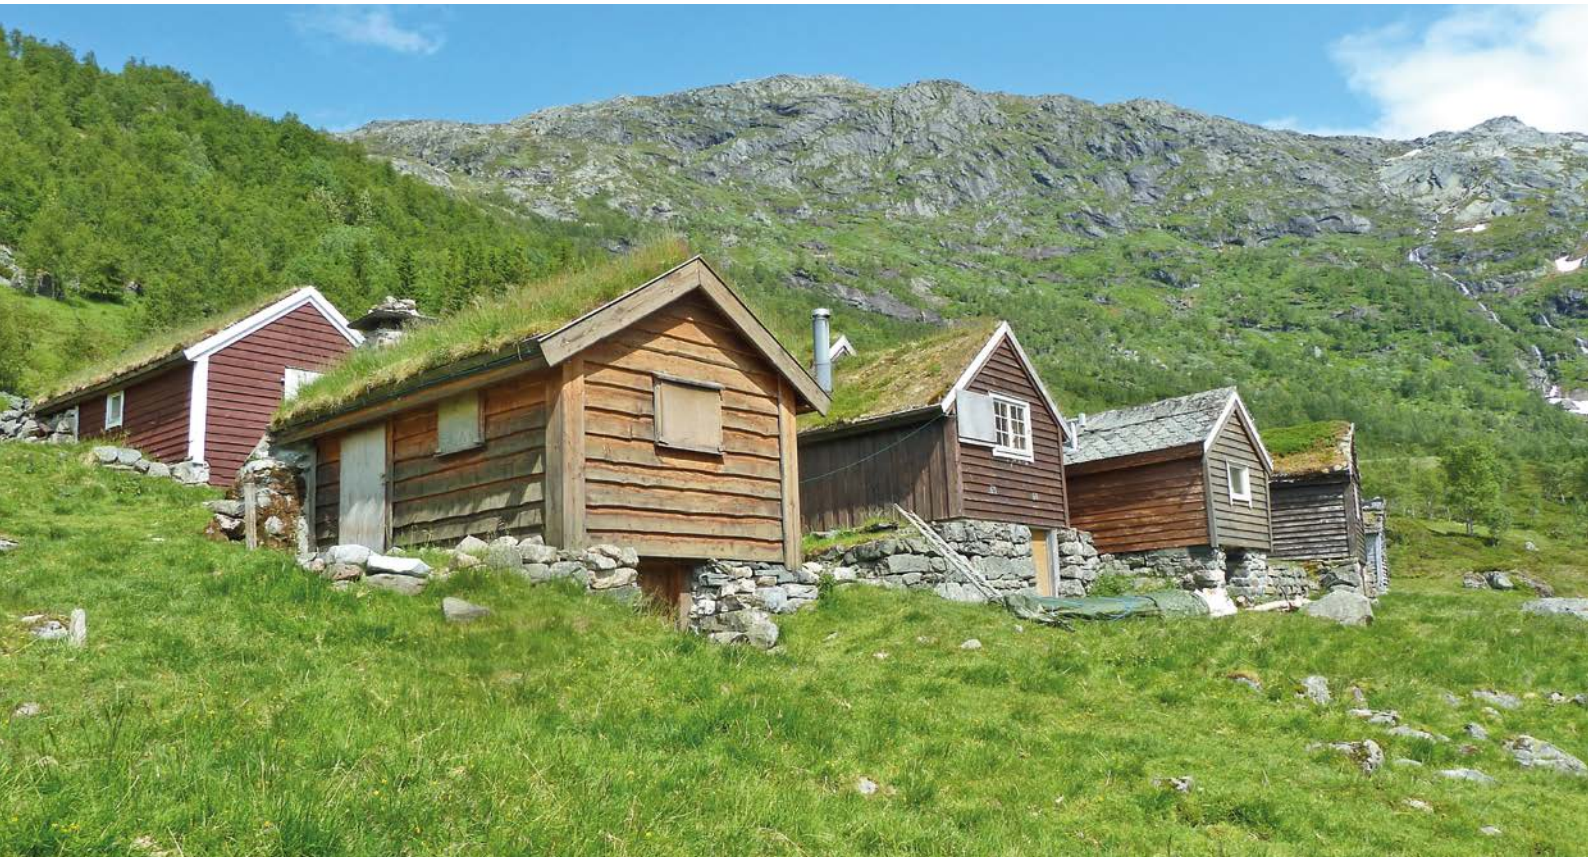
Sel samlet på rekke, orientert i samme retning, med sikt utover dalen. Dette mønsteret er ofte på se på støler på Vestlandet. Disse selene har fjøsrom i muren under huset og steinmur i bakkant, som skal ta imot og avlede skred. Ullensvang i Hordaland. Foto: Jan Reyer Elders.

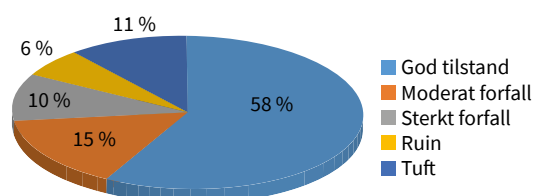
Figur 1: Sel og tilstand

Drøyt 1900 sel er registrert (i undersøkelsen). 83 % av selene er i stående tilstand. Som «stående bygning» regner vi hus som er i god tilstand, i moderat forfall og sterkt forfall. Se figur 1. På en fjerdedel av setrene som har stående bygninger er selet borte. Eventuelt er det såpass ombygget at vi ikke har klart å kjenne det igjen.

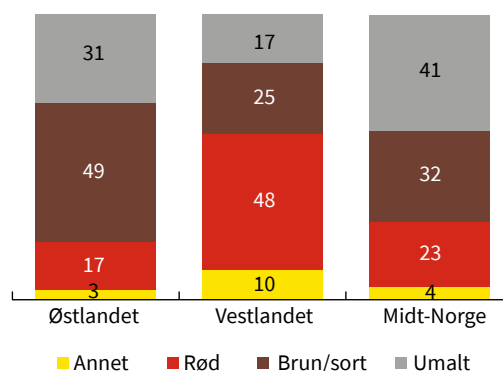
Figur 2: Seterstue og farger. Tall i prosent

Fargebruk på selene er i all hovedsak brun, sort, rød eller umalt. På Østlandet dominerer brunt/sort, på Vestlandet rødt, mens umalte sel er mest vanlig i Midt-Norge. Bare 8 % av selene totalt sett har andre farger. De fleste av disse er grå. Se figur 2. I alt 25 % av selene er umalte. Til sammenligning er 69 % av fjøsene og 86 % av løene umalte.

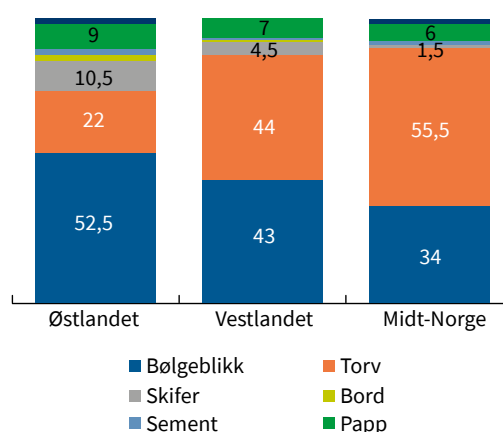
Figur 3: seterstue og takkledning. Tall i prosent

Naturmaterialer som torv og never, spon, bord og skifer har alle lang tradisjon som takkledning på setrene. Metall (bølgeblekk) kom inn på 1800-tallet. Papp og sementstein er nyere innslag. I vår undersøkelse er metall og torv vanligste takkledning på seterstua. Spontakene er borte, eller overkledd med nye materialer. Metall alene og i kombinasjon med andre materialer dekker nær halvparten av stuene. Torvtak dekker en tredjedel. Størst variasjon finner vi på Østlandet, blant annet med større innslag av skifer, papp og bord enn i de andre landsdelene. Se figur 3. Uthus har større andel bølgeblekk og mindre andel torv enn stuene.

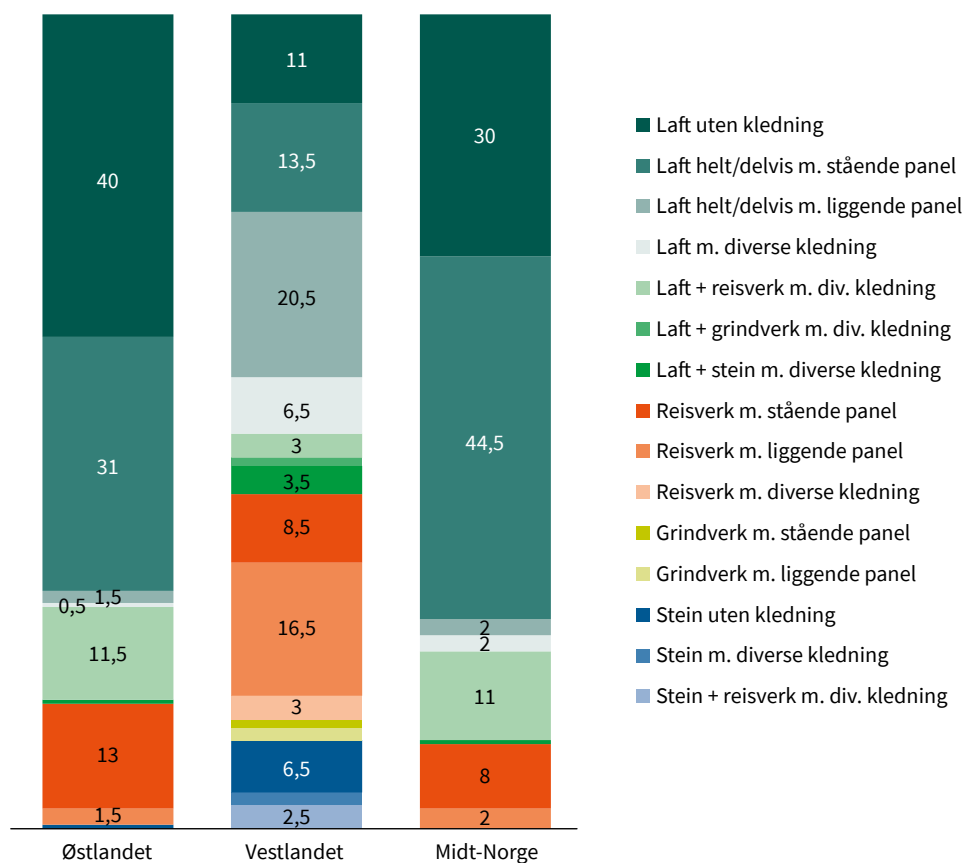
Figur 4: seterstue og konstruksjon. Tall i prosent.

Undersøkelsen viser at tømmer er det dominerende byggematerialet i alle landsdeler. Stuas inngangsparti er ofte i en lettere konstruksjon; reisverk eller grindverk. På Østlandet er 40 % av selene rene laftehus uten kledning. I Midt-Norge gjelder dette 30 % og på Vestlandet 11 %. Laft i kombinasjon med ulike typer kledning og annen konstruksjon utgjør 83 % av selene på Østlandet, 90 % i Midt-Norge og 55 % på Vestlandet. Vestlandet viser altså et større mangfold i byggeskikken enn de andre landsdelene. Andelen reisverk og stein er større her. Panel er i hovedsak liggende på Vestlandet og stående i resten av landet. Se figur 4.

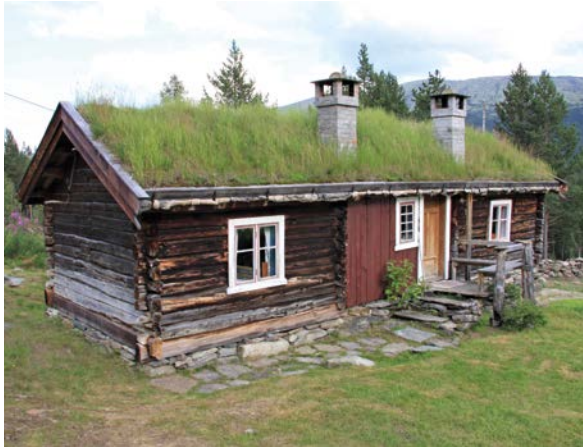
Tømra upanelte stuer med tre rom er vanlige på setrene i Nord-Østerdalen. Stue i sørenden og lagerrom for melka i nord. Inngangspartiet på midten, skjæla, er som oftest i reisverk. Her foregikk koking og arbeid med melka. Os i Hedmark. Foto: Geir Harald Strand.

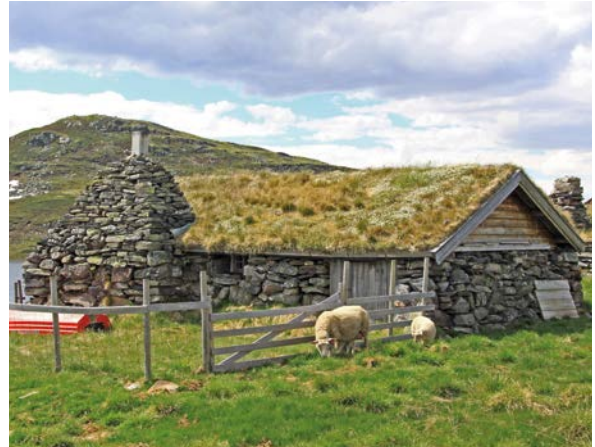
Stein er mye brukt i seterhus i høyereliggende områder, hovedsakelig i fundamenter og i uthus. I øvre Hallingdal finner vi stein også i selene. Her er litt tre i gavlen, ellers brede murer og karakteristisk stor vid skorstein. Ål i Buskerud. Foto: Kari Stensgaard.

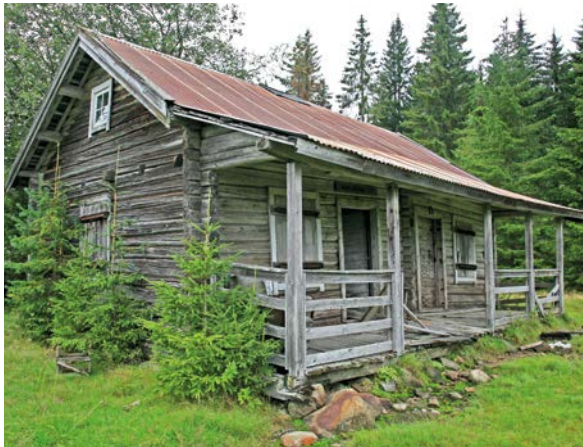
På Romerike kunne setrene ha én stor stue og flere fjøs. Flere buedeier kunne dele stua, eller én buedeie stelte flere buskaper i hver sine fjøs. Denne stua med overbygd veranda står imidlertid på en enkeltseter. Nannestad i Akershus. Foto: Oskar Puschmann.

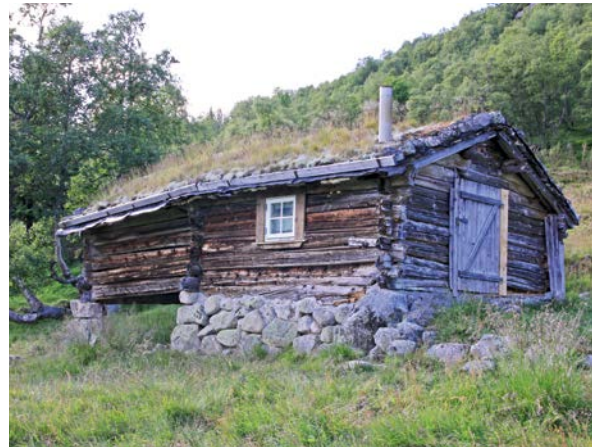
I Setesdalen var slåtten en viktig del av setringen. Folk og dyr flyttet mellom flere setre i sesongen. Med mange setre måtte bygningene naturlig nok bli enkle. Dette seterhuset har to rom, ei bu med sove- og kokeplass og et rom for høy. Valle i Aust-Agder. Foto: Kari Stensgaard.

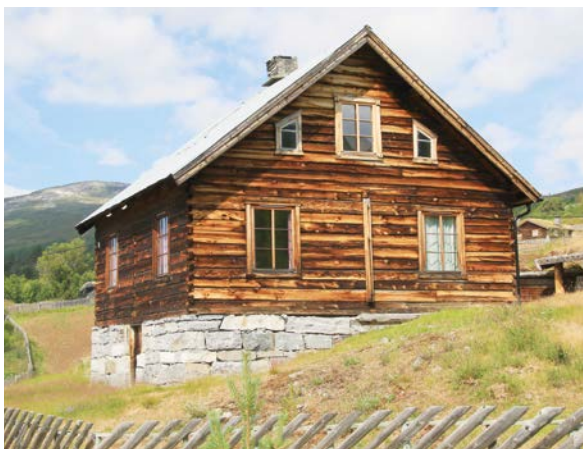
Setrene har lang tradisjon for å ta imot gjester og turister. Det ble satt opp egne gjestehytter eller pensjonater. På setra i Billingen bygde de seterstua ekstra stor. Skjåk i Oppland. Foto: Kari Stensgaard.

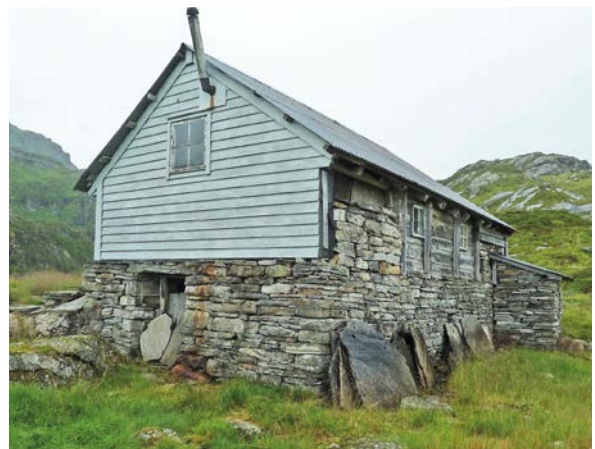
Mange sel på Vestlandet har fjøsrom i underetasjen, men dyra ble vanligvis stelt utendørs. Selene her har mer variert materialbruk enn stuen på Østlandet, blant annet større innslag av stein. Kvam i Hordaland. Foto: Wendy Fjellstad.

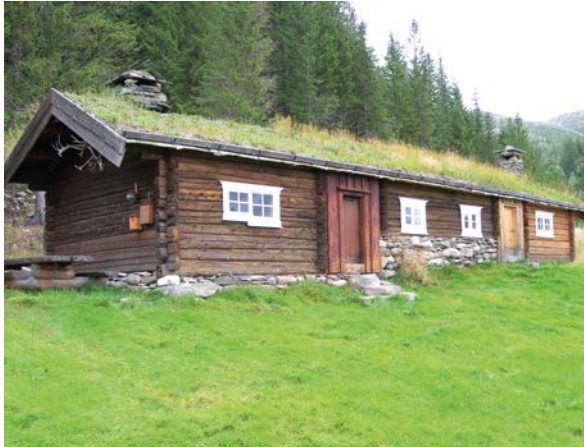
På denne setra hadde to brukere hver sine uthus, men sel i samme huset. Selet har stue i hver ende og felles masstu eller kjøkken i den midtre delen med høy mur. Huset ble restaurert i 2005 etter mange år uten bruk. Høylandet i Nord-Trøndelag. Foto: Frode Bentzen.

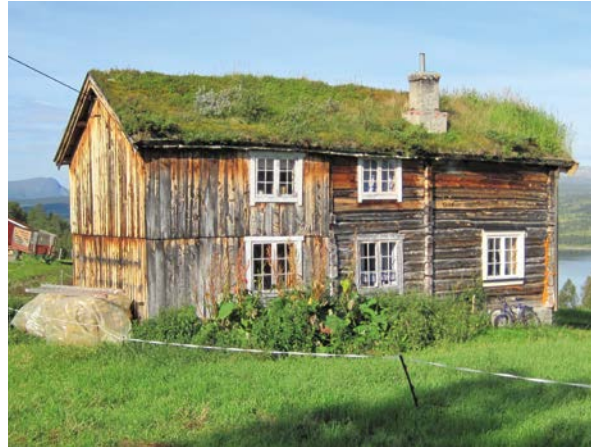
I Trøndelag har mange seterstuer to etasjer. Dette er ikke like vanlig i andre områder. Stuene ble ofte brukt i jakt og skogsarbeid utenom setertida. Da var det nok praktisk å ha god plass. Rennebu i Sør-Trøndelag. Foto: Sebastian Eiter.

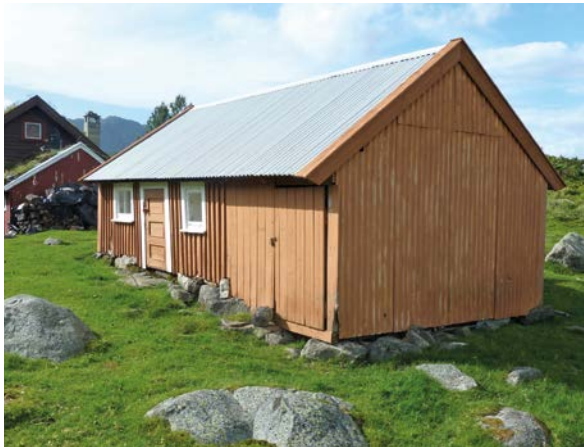
Gamle seterhus er ofte forsterket i ekstra værutsatte eller slitte partier. Trepanel, steinmur og steinheller er mye brukt. Her er en av veggene dekket av bølgeblekk. Forsand i Rogaland. Foto: Jan Reyer Elders.

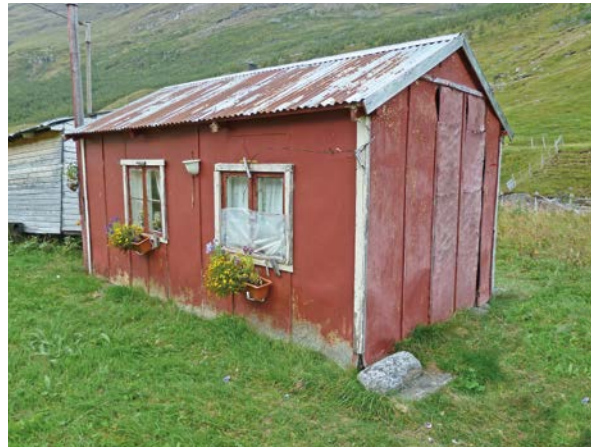
Etter krigen var det stor mangel på materialer, ikke minst i Finnmark og Nord-Troms, der tyskerne hadde brent ned det meste av bebyggelsen. Selet i Manndalen i Troms har vegger av tykk papp. Foto: Kari Stensgaard.

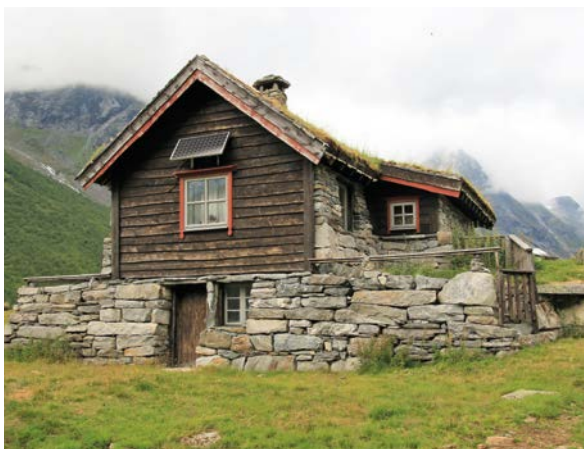
Sel har hatt ulike tilbygg; vedskåle, kokhus, mjølkebu eller fjøs. Etter avviklet setring får vi påbygg for fritidsbruk. Sel kan være såpass ombygd at den gamle husformen er vanskelig å kjenne igjen. Sogn og Fjordane. Foto: Kari Stensgaard.

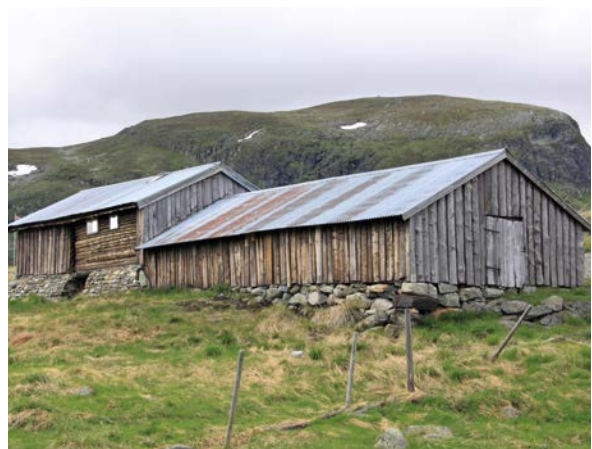
Å bygge sel og fjøs inntil hverandre skal ha vært en utbredt skikk, men vi finner ikke mange sammenbygde hus i dag. Vi har sett flest på Vestlandet, spesielt i Sogn og Fjordane. Dette står i Lærdal. Foto: Kari Stensgaard.

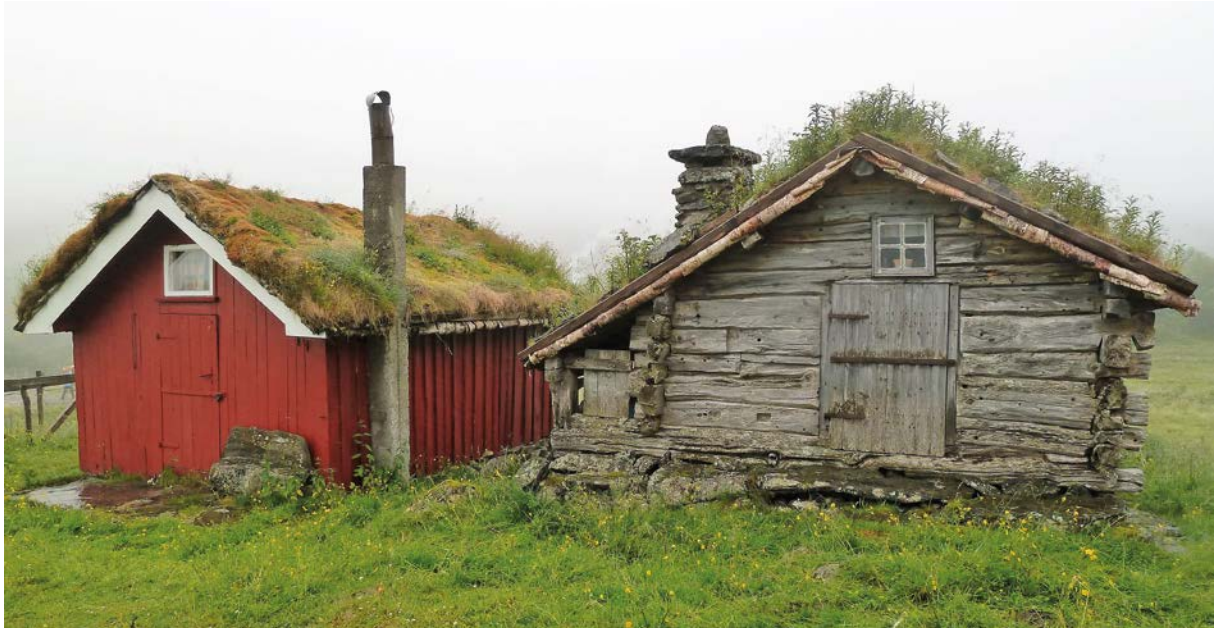
Byggeskikken har endret seg over tid, også på setrene. Her er to generasjoner sel på samme støl. Begge hus er laftet og tekket med never og torv. Størrelse og form er nokså lik, med samme plassering av dør, ildsted og vinduer. Men det nyeste huset har fått panel og maling, større vindusflate og pipe med betong og metall. Den overbygde lagringsplassen langs langveggen ble ikke tatt med i nyhuset. Rauma i Møre og Romsdal. Foto: Kari Stensgaard.

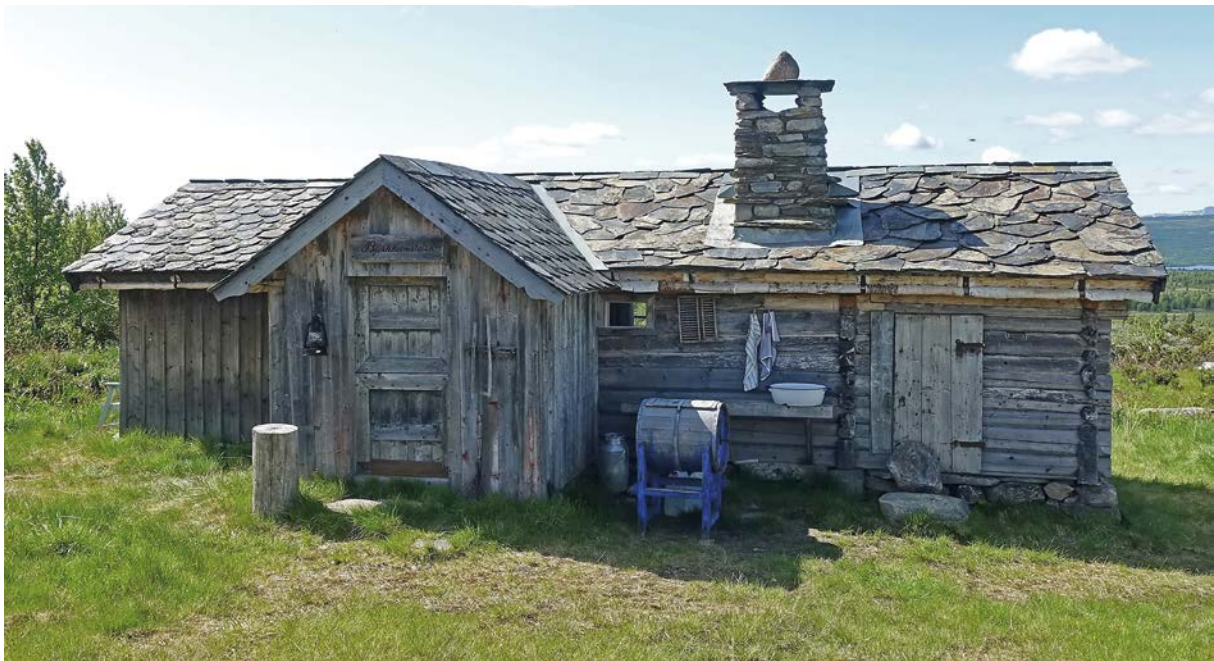
Det forfalne selet på Bjørkheimstølen i Valdres ble reddet fram fra krattet og satt i stand etter initiativ fra Else Rønnevig, også kjent som Sprossa. Hun arrangerte samtidig kurs i antikvarisk restaurering sammen med Valdresmusea. Mange personer har med det fått del i opplevelser og kunnskap om bygningsvern. Vi andre kan nyte resultatet; et stykke vakker og stemningsfull kulturarv. Kulturminnefondet og Riksantikvarens Verdiskapingsprogram for kulturminner ga økonomisk støtte til arbeidet. Vestre Slidre i Oppland. Foto: Kristin Bay.
