# Spørreundersøkelse om stabilisering og redusert erosjon i skråninger

Kartlegging av erfaring i etatene (NVE, Statens Vegvesen, Bane NOR)

NIBIO RAPPORT | VOL. 5 | NR. 96 | 2019

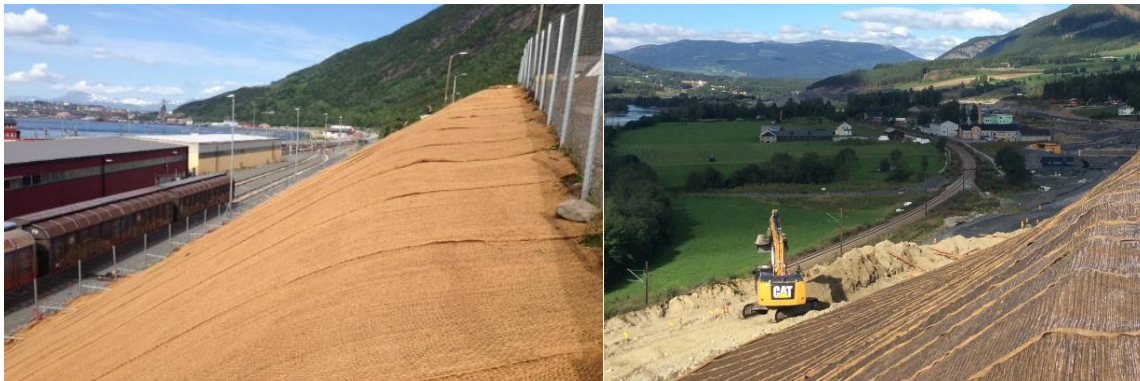
Figur 5. (venstre) Narvik 2014 (BaneNOR); (høyre) E6 Frya- Sjoa, 2013 – 2016 (SVV)

Med ett unntak, hadde de ferdigstilte skråningene en helling på mer enn 25°. Skråningene ble dekket til med et 10-20 cm topplag bestående av stedege masser, slamkompost, bark eller matjord. Innholdet av organisk materiale i topplaget var >15%. Over skråninger som bestod av grove og meget faste morenemasser, ble kokosmatter lagt ut og forankret. Kokosmattene ble overdekket av 15 cm tykt

matjordlag, ofte blandet med grasfrø. I stedet for kokosmatter ble det i noen tilfeller brukt andre typer duker/matter eller mulch (Figur 5 og 6).

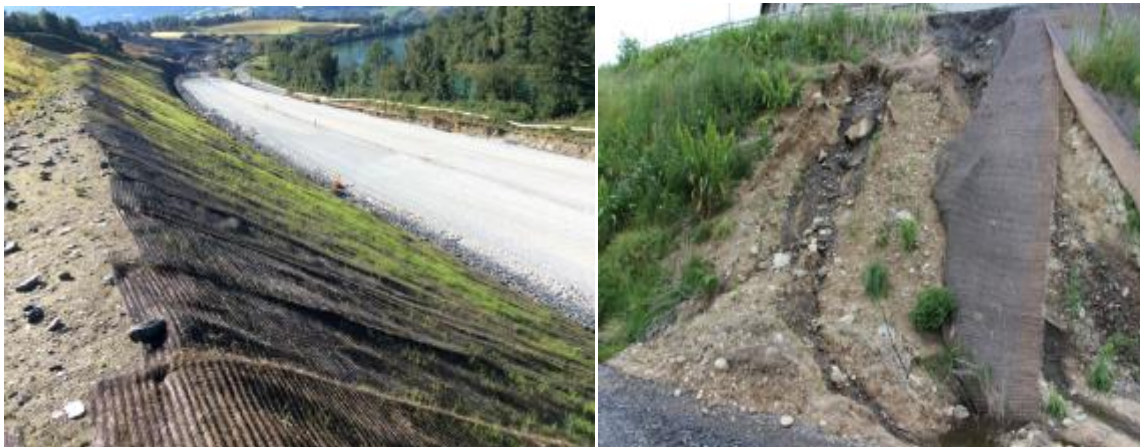
Figur 6. E6 Frya- Sjoa, 2013 – 2016 (SVV)

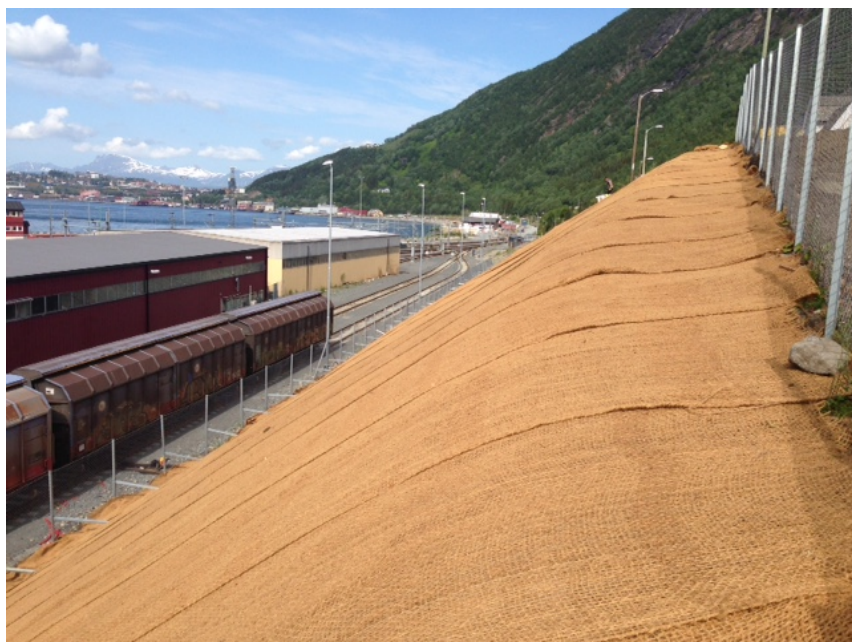
Narvikterminalen, godsterminal for jernbane på Fagernes i Narvik. Her er kokosnettene lagt ut over moreneskråningene før påføring av matjord og tilsåing. I tillegg til gress ble det plantet grupper av buskfuru i skråningen.

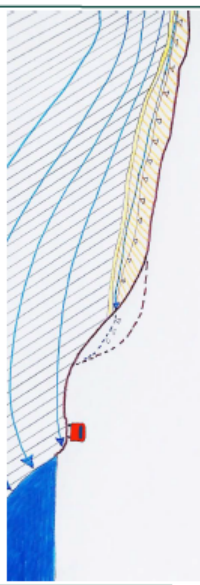
Figure 1. Imaginary cross section of the large intersection (from Advrætsmark, 2014).

Brown line - current topography; Dotted brown line - assumed topography before road construction; Thin black line (in orange shaded field) - current groundwater level; Dashed blue line - presumed groundwater level before road construction; Shaded orange area - layer of well-sorted relatively fine sand (river deposits); Yellow field - thin layer of silt; Shaded gray field - thick layer of clay; Blue arrows - groundwater flow.
