E-18 Retvet-Vinterbro

Forundersøkelser av vannkjemi og biologiske kvalitetselementer i 2017
og 2018

NIBIO RAPPORT | VOL. 5 | NR. 73 | 2019

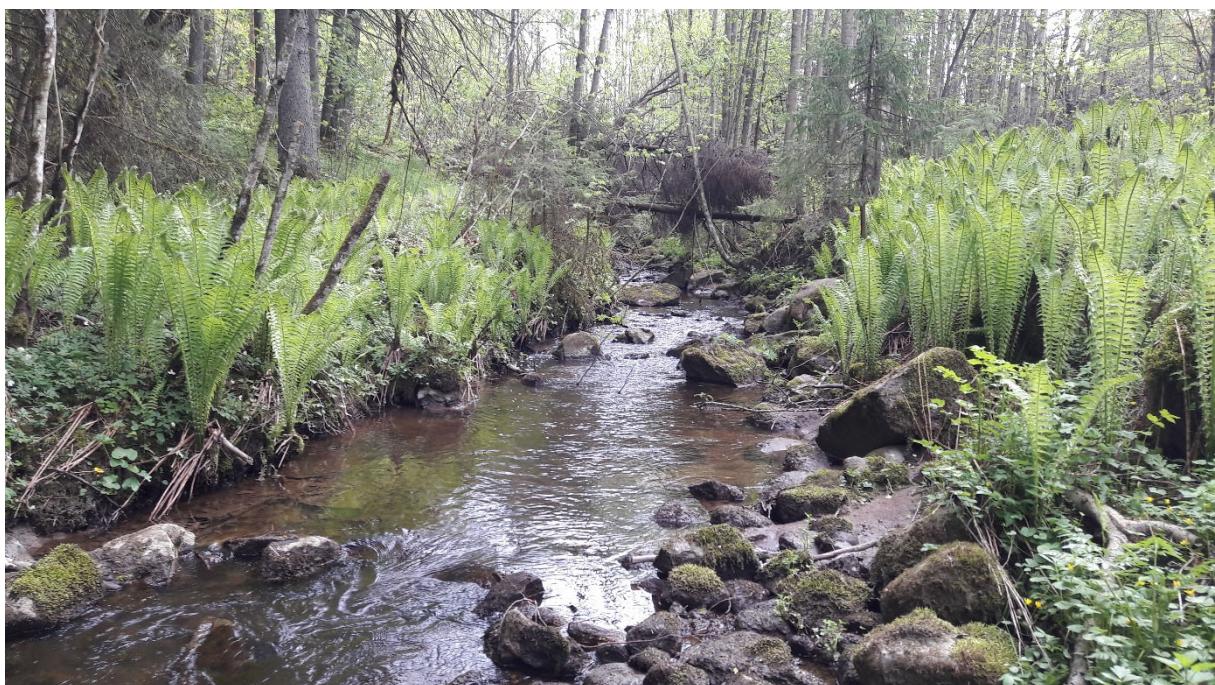
Figur 3. Vassflobekken ved VAS-1, prøvepunktet rett nord for Ski sentrum.

Vassflobekken går fra Nygårdkrysset til Vinterbro (Figur 3). Bekken utgjør øverste del av Gjersjøens nedbørfelt fra sør, og følger dalføret langs eksisterende og ny E18 ned mot Vinterbrokrysset og fortsetter over i Fåleslora. Gjersjøen (005-297-L) der Fåleslora munner ut er drikkevannskilde til i underkant av 40 000 personer. Det har vært tre prøvelokaliteter i Vassflobekken og Fåleslora; VAS-1 ligger ved siden av rastepllassen nord for Ski. VAS-3 ligger like nord for Vinterbrokrysset og ble prøvetatt i 2018. VAS-2 ligger ved utløpet til Gjersjøen og ble prøvetatt fire ganger i 2017. Vassflobekken og Fåleslora drenerer til Gjersjøen. Gjersjøen har stor verdi som drikkevannskilde.

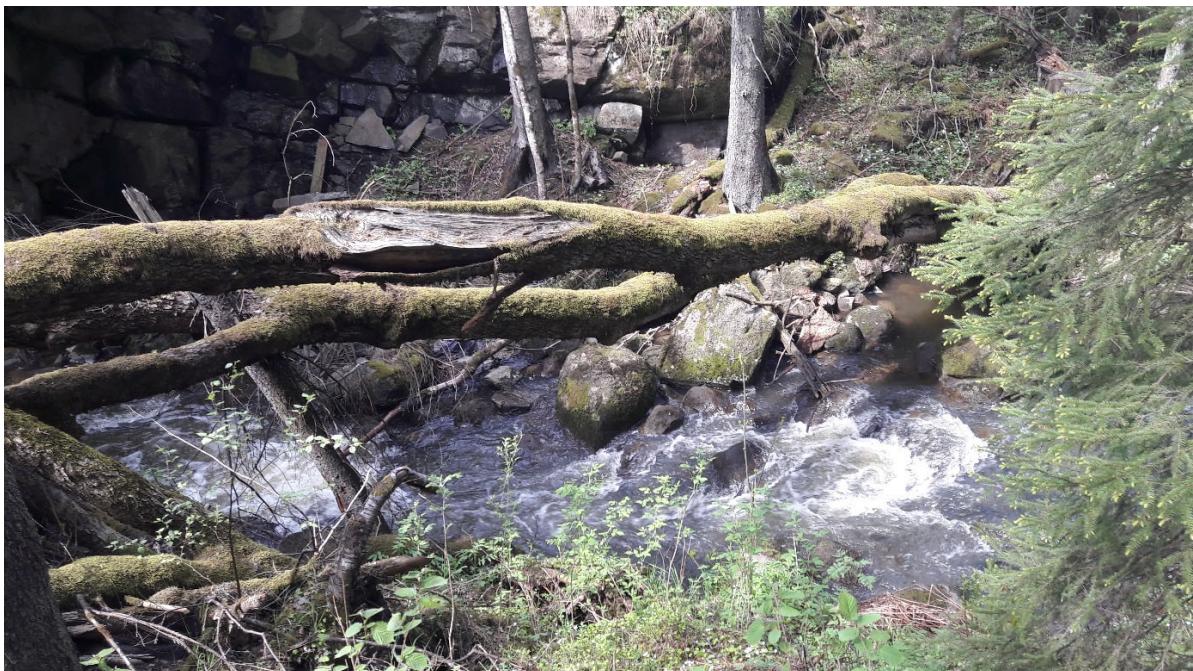
Figur 4. Bølstadbekken ved broen for Kongeveien.

Bølstadbekken er utløpsbekken fra Østensjøvann og tilførselsbekken til Årungen (figur 4). Bekken går først gjennom jordbruksområder, deretter følger den skogsterren ned til Årungen, ca. 2 km nedstrøms. Bølstadbekken har moderat økologisk tilstand og ble vurdert til middels verdi av Snilsberg (2016). Vurderingen bygde på at den er tilførselsbekk til Årungen og mulig gytebekk for fisk i Østensjøvann. Prøvepunktet i overvåkingen har vært oppstrøms broen der bekken krysser Kongeveien.

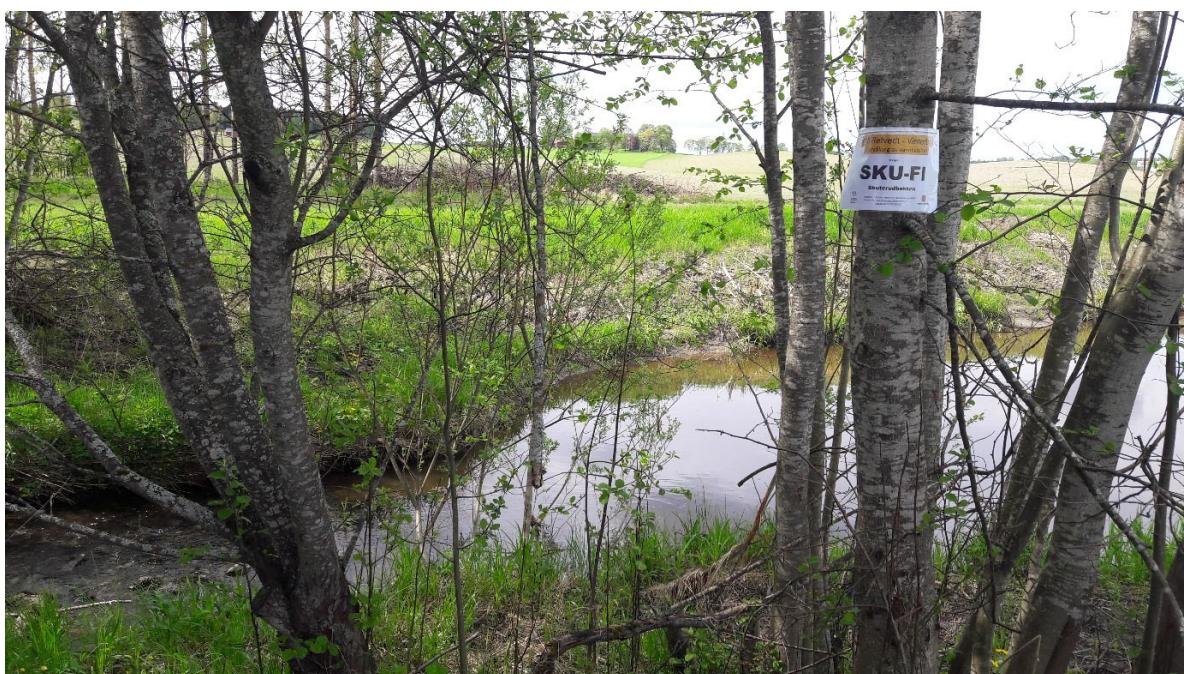
Figur 5. Skuterudbekken oppstrøms fangdammen.

Skuterudbekkens (Grytelandsbekken) nedbørfelt består hovedsakelig av jordbruksområder (60 %; www.nibio.no/ijova) og bekken har avrenning til Østensjøvann (figur 5). Skuterudbekken inngår i et nasjonalt overvåkningsprogram for landbruksdominerte nedbørfelt (Bechmann m.fl. 2017). Hensikten med overvåkingen er å dokumentere miljøeffekter ved avrenning av næringsstoffer og plantevernmidler fra landbruket. Østensjøvann med strandsone er vernet som naturreservat. Formålet med fredningen er å sikre et viktig våtmarksområde med vegetasjon, fugleliv og annet dyreliv. Prøvepunktet i Skuterudbekken er rett oppstrøms fangdammen. Verdien av Skuterudbekken er satt til middels, mens verdien av Østensjøvann er satt til stor (Snilsberg 2016).

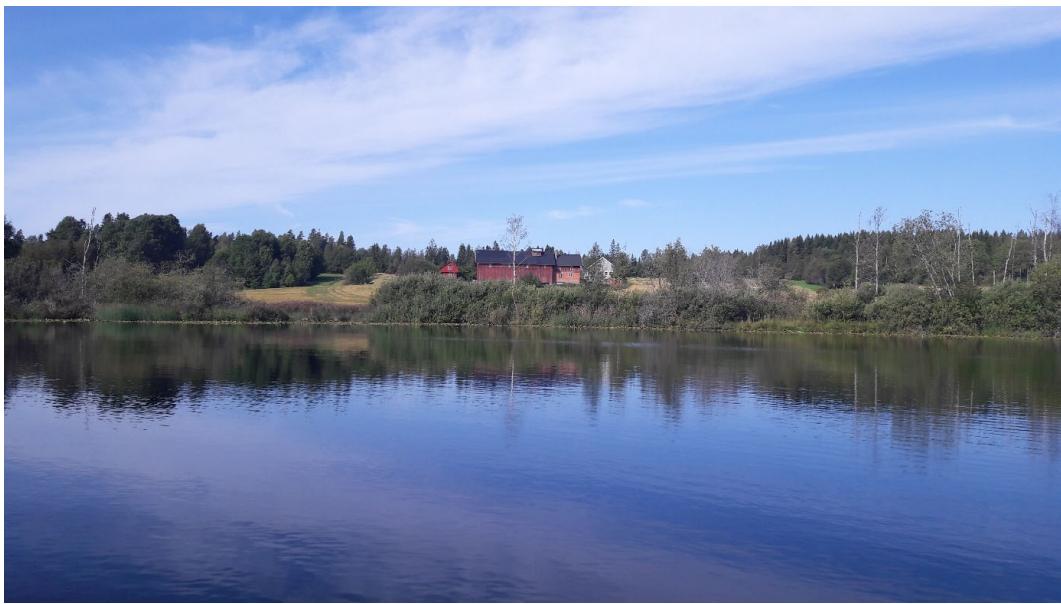
Figur 6. Glennetjern.

Glennetjern er et lite tjern som er del av Hølenvassdraget (figur 6). Nedbørfeltet er på 1,4 km² og består av ca. 55 % dyrket mark og 40 % skog. Glennetjern er en rik kulturlandskapssjø av regional verdi, og det er et artsrikt tjern med liten påvirkning av fysiske inngrep (Aase, 2016). Utløpsbekken til Glennetjernet har svært lite fall den første kilometeren. Innløpsbekken (GLE 1) og utløpsbekken (GLE 2) til Glennetjern er undersøkt på linje med de andre bekkene i forundersøkelser (figur 7). I selve Glennetjern er det i tillegg tatt prøver av dyre- og planteplankton, sedimentprøver for kjemisk analyse og profilmålinger av dybde, saltinnhold, oksygen og turbiditet. Littoral fauna rundt tjernet har også blitt undersøkt. Glennetjern er vurdert til middels verdi av Snilsberg (2016).

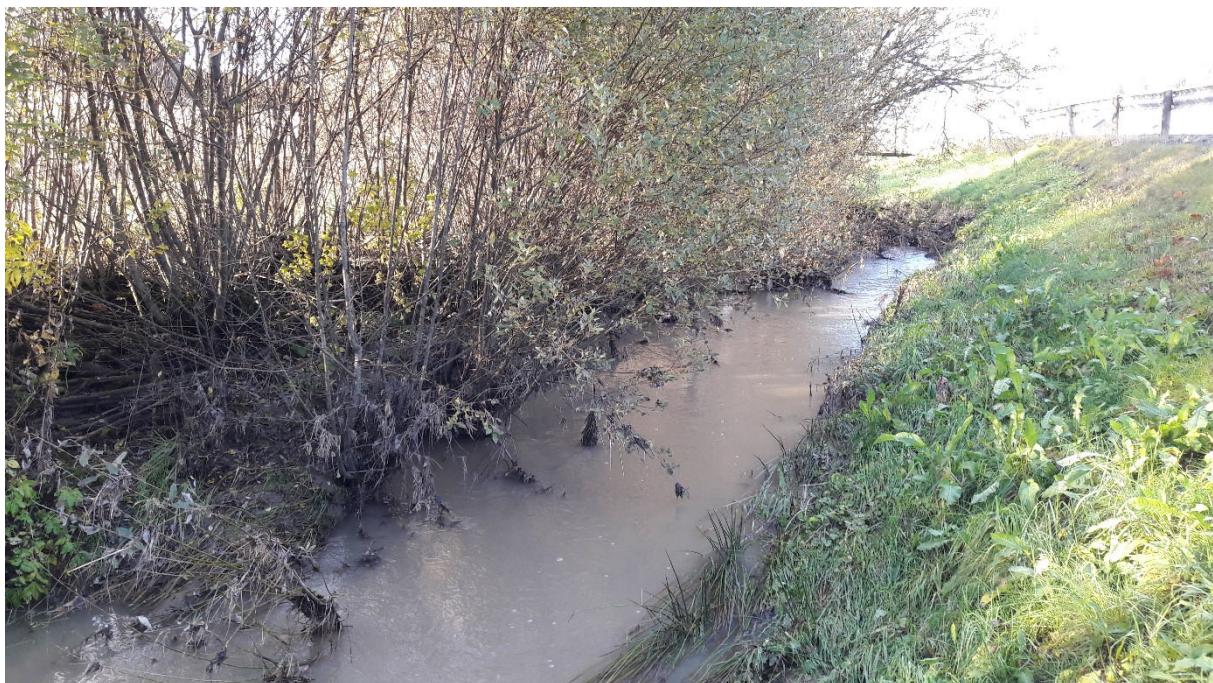
Figur 9. Tingulstadbekken ved prøvepunktet TIN-N.

Tingulstadbekken (Bergerbekken) renner gjennom skog- og landbruksarealer og har utløp til Hobølelva rett nedstrøms Elvestad. Hovedkilden til forurensning er avrenning fra jordbruksområder og noe avløp fra spredt bebyggelse og kommunalt ledningsnett (Snilsberg, 2016). Basert på økologisk tilstand vil Tingulstadbekken ha middels verdi, men siden den har avrenning mot drikkevannskilden Vansjø har den blitt vurdert å ha middels til stor verdi (Snilsberg, 2016). Det har vært to prøvelokaliteter i Tingulstadbekken, TIN-N er sør for rastepllassen i Askimveien, mens TIN-G er ved busstoppet på Skovly. TIN-G har vært overvåket tidligere i forbindelse med utbyggingen av E18 Knapstad - Retvet.

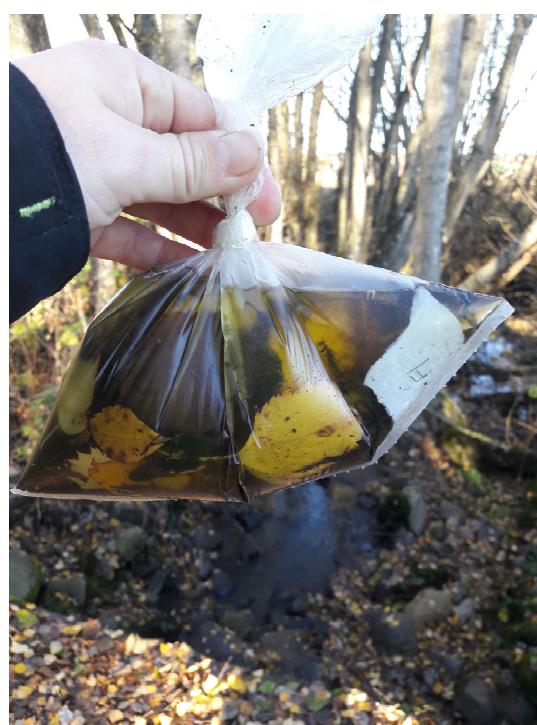
Figur 13. En bunndyrprøve er klar for analyse.

Bunndyrprøvetaking (figur 12 og 13) ble utført to ganger per år. Prøvene ble tatt tidlig vår, før artene har startet å klekke, og sen høst. Bunndyrundersøkelsen ble utført etter sparkemetoden, beskrevet i NS EN-ISO 10870:2011. Metodikken ble tilpasset anbefalinger i veilederen (O:2018) for Vanndirektivet med ni delprøver fra hver stasjon. Hver delprøve representerer 1 m lengde av elvebunnen og samles inn i løpet av 20 sekunder. Etter at tre slike prøver er samlet inn (samlet tid ca. 1 minutt) tømmes håven for å hindre tetting av maskene. Samlet blir det da tatt tre prøver á 1 minutt. Alle prøvene ble så langt det var mulig tatt i strykpartier med et grovkornet (grus, stein) substrat. Større stein ble inspisert visuelt, og eventuelle bunndyr ble plukket for hånd med pinsett. Smågreiner og andre større biter av organisk materiale uten bunndyr, samt det meste av vannet ble fjernet fra prøven. Resten av prøven ble oppbevart i 96 % etanol for senere analyse.
