Vurdering av toppdekket på avsluttet avfallsdeponi. Vurdering av mulig gassfluks i toppdekket – Spillhaug, 2017

NIBIO RAPPORT | VOL. 6 | NR. 99 | 2020

Aurskog-Høland kommune

LAND/COUNTRY: Norway
FYLKE/COUNTY: Akershus
KOMMUNE/MUNICIPALITY: Aurskog Høland
STED/LOKALITET: Bjørkelangen, Spillhaug

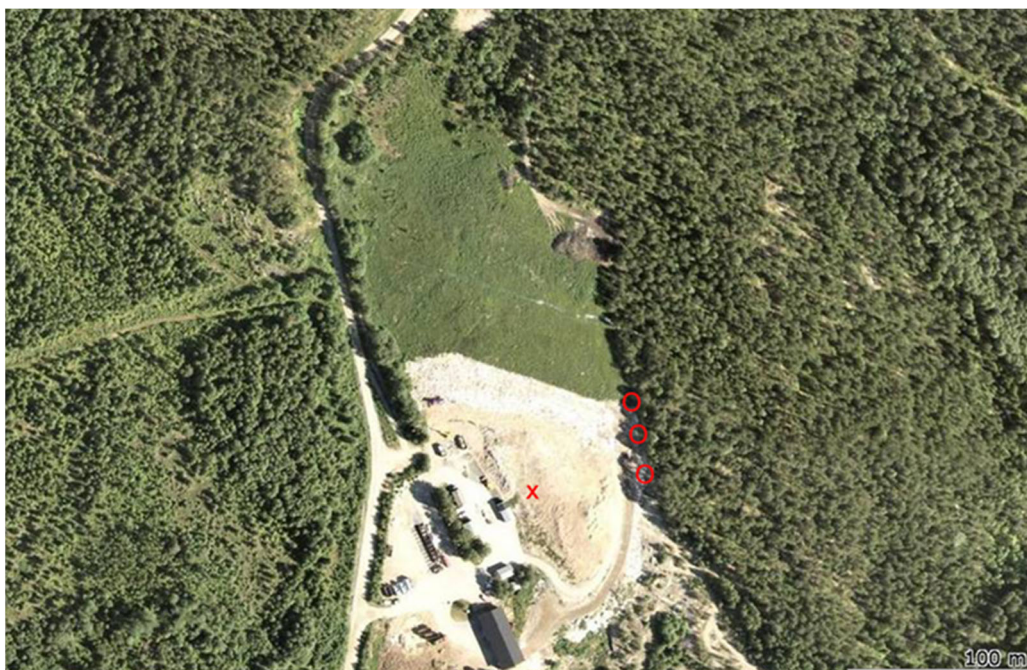
Figure 1. Flyfoto over deponiet på Spillhaug. Kryss viser området hvor det ble målt gass i flukskammer tidligere 2012 og 2013. Åpne ringer viser hvor måling i 2014 og 2015 er blitt utført og hvor de døde trær sto før de ble fjernet

Deponiet er delt inn i en eldre del (grønt område) og en yngre del (lyst område), se satellittfoto, figur 1. Gassmålingene de siste år ved hjelp av flukskammer er plassert på deponiets kantsoner mot skogen hvor sprekkdannelse rundt døde trær i fra leire ble påvist vist med røde ringer vist i figur 1. Etter anbefaling fra NIBIO (Bergersen, 2015) er alle døde trær fjernet og det ble lagt på et ekstra vekstlag over kantsonen mot urørt furuskog

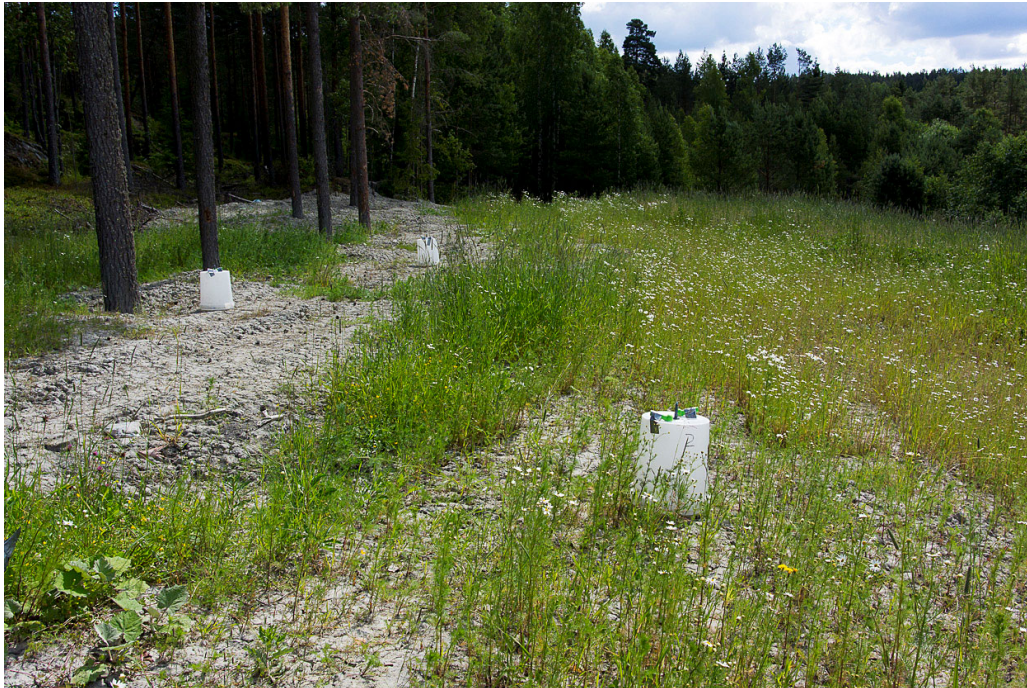
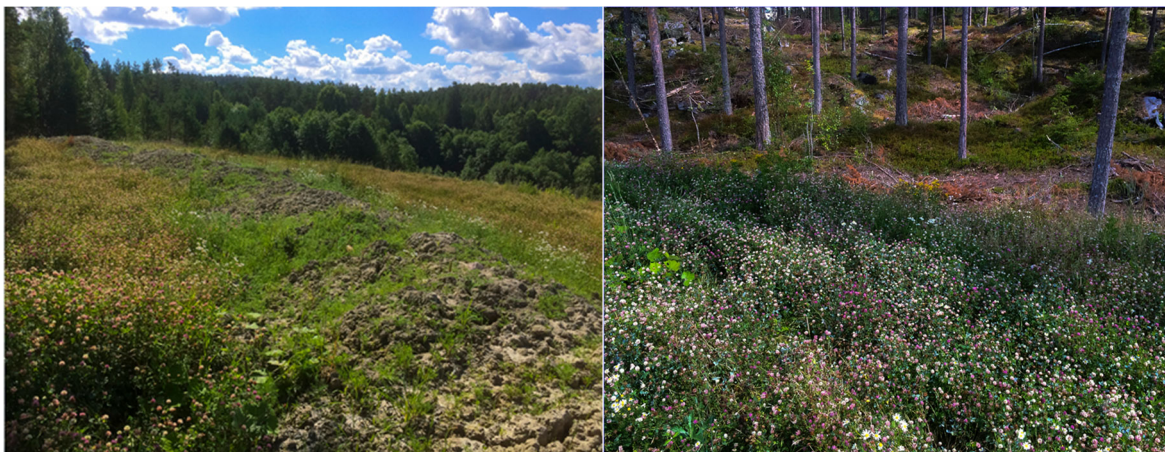
Figure 2. Kantsone hvor det var etablert vegetasjon i 2016 (under) sammenstilt med foto 2017 hvor det ble påvist mer blåleire (over). Denne leira har tørker opp ved befarings i 2017, slått sprekker og hvor vegetasjon sliter med å vokse. Her ble det satt opp 4 flukskammer for evt. å påvise gasslekkasjer i 2017.

Gassmålingene i flukskammer plassert på deponiets overflate er utført i kantsonen der døde trær ble fjernet i 2016 (Bergersen, O. 2016). Her ble det målt både med flukskammer og direkte i sprekker fra leirlaget og rundt mulig lekkasje pkt. ved trær (Figur 2 & 3).

Gassfluksen fra tørket oppsprukket leir lag inn mot skogen der det har vært påvist gass fluks tidligere (Bergersen, O. 2013) målt i 4 flukskammer viste lave verdier. Kun i flukskammer 1 og 3 ble det påvist spor av CH₄ og CO₂ eller var det luftkonsentrasjoner av CO₂ (Tabell 1).

I flukskammer 1 til 3 ble utslippet beregnet til et gjennomsnitt på 1.8 & 0.58 g CH₄ gass/time/m², mens CO₂ utslippet ble beregnet til et gjennomsnitt på 0.8 & 0.4 g gass/time/m² (tabell 1).

Dette viser at når leire sprekker opp kan små lekkasjer oppstå. Ved å legge på fuktig jord vil leire holde seg mer fuktig og tette bedre på sikt. Det var i slike sprekkesoner det ble påvist gasslekkasjer tidligere i 2010 og 2013. Målingene i 2017 er ikke i nærheten av konsentrasjonene på vist i 2013 hvor det ble påvist store konsentrasjoner på opptil 30-40 % i de verste sprekker (Bergersen , O. 2013).

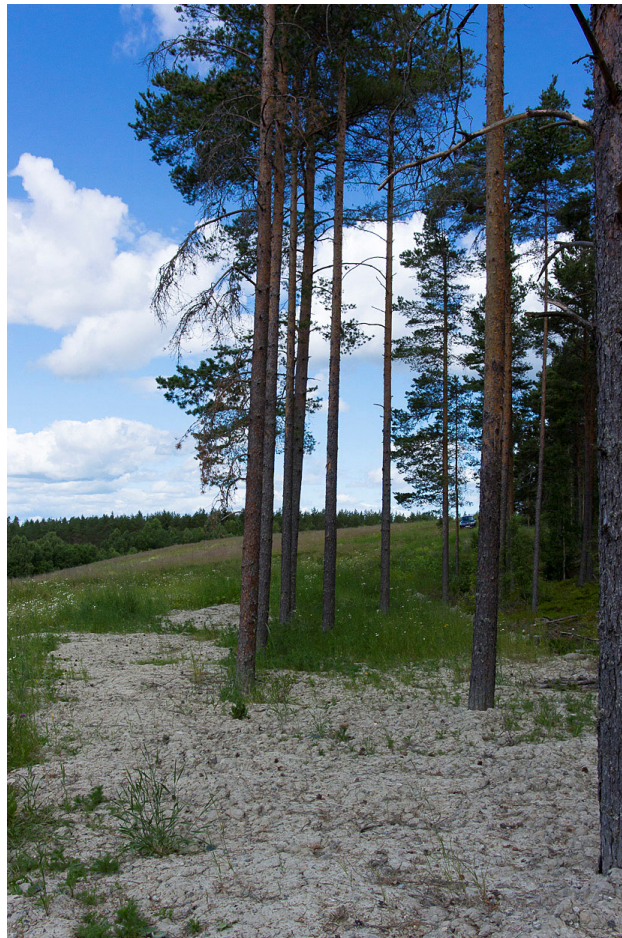
Figure 3. Kantsone hvor det var etablert vegetasjon i 2016, men som har blitt påført ekstra blåleire som er tørket opp og slått sprekker vil medføre at vegetasjon sliter med å vokse. Et dødt furu tre ble påvist.

I 2013 ble det beskrevet at toppdekket over hele deponiet hadde fått vegetasjon i avslutnings-dekket (Bergersen 2013). I 2014 var dette dekket ytterligere forbedret med høyt voksende vegetasjon (Bergersen 2014). God vekst i toppdekket viser at deponigass ikke lekker ut og kveler plantenes røtter ved at oksygen fortrenses fra toppdekket. Foreslått tiltak i 2015 er utført. Nå er alle døde trær fjernet hvor deponigass ble påvist å lekke ut og nye jordmasser er lagt på hvor det er etablert seg en del kløver. Gode vekstsoner er gode indikatorer på hvorvidt toppdekket fungerer eller ikke. Det ble under befaring ikke påvist noe sulfidlukkt som tegn til punkt lekkasjer av gass. Det er derfor ikke satt opp flukskammer på mulige lekkasjepunkt i 2016. I 2017 var det lagt på ekstra leire inn mot skogen mellom trærne hvor det var vegetasjon i 2016 (Bergersen 2016). Leire tetter godt men gir ikke god indikasjon hvis det oppstår lekkasje. Slik leir lag vil heller ikke gi et metanoksyderende lag slik som fuktig jord hvor mikroorganismer kan leve. Rent leir lag vil også tørke opp å slå sprekker hvor lekkasjer av gass kan skje. Derfor ble det satt opp flukskammer ved befaring 5 juli 2017. I tillegg ble det målt i felt mulig lekkasje i sprekker rundt trær og i leir lag. Av kortvarig snev av sulfid ble påvist under måling. Figur 4 viser hvordan vegetasjonen vokser godt i kantsone mot skog som er et godt tegn på tett deponioverflate i kantsone mot skog. Figur 5 og 6 illustrerer hvor toppdekket bør bli påført ny ekstra jordmasse slik at vegetasjon kan etableres og at oksygen er tilgjengelig for metanoksydasjon. Ett dødt tre ble observert i 2017 som kan fjernes samtidig (Figur 3)

Det bør legges på jord eller kompost over de oppsprukne leirmasser slik at vegetasjon og mulighet for metanoksidasjon kan etableres. Det døde treet observert i 2017 bør fjernes. Det vil være viktig å observere om evt. setningsskader med oppsprekking hvor lekkasje kan inntreffe i fremtiden. I tillegg å observere døende trær som kan gi direkte større lekkasjer vist tidligere.

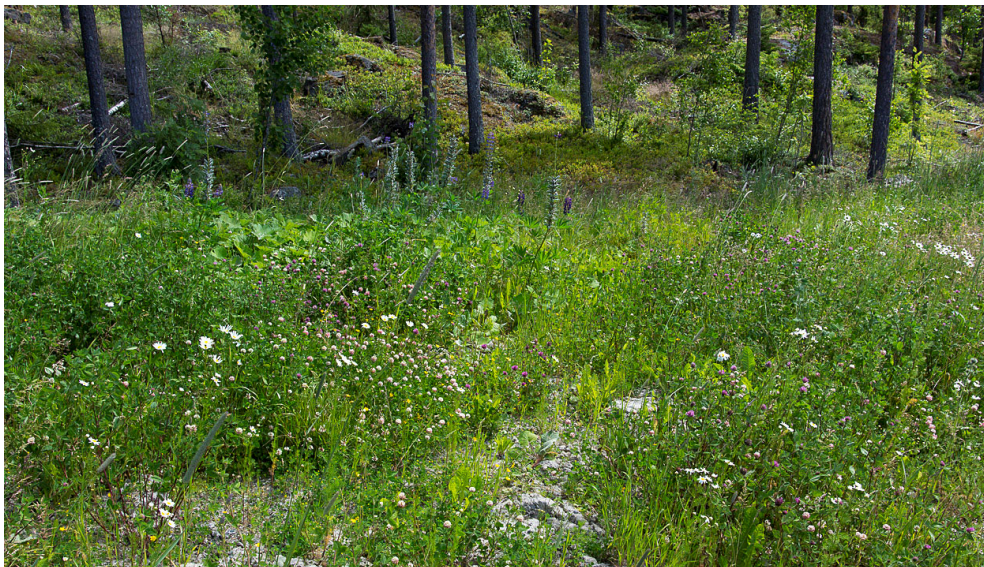
Figure 4. Overflate og kantsoner av deponiet på Spillhaug i 2017 med fortsatt rik flora i form av ulike urter og gressarter.

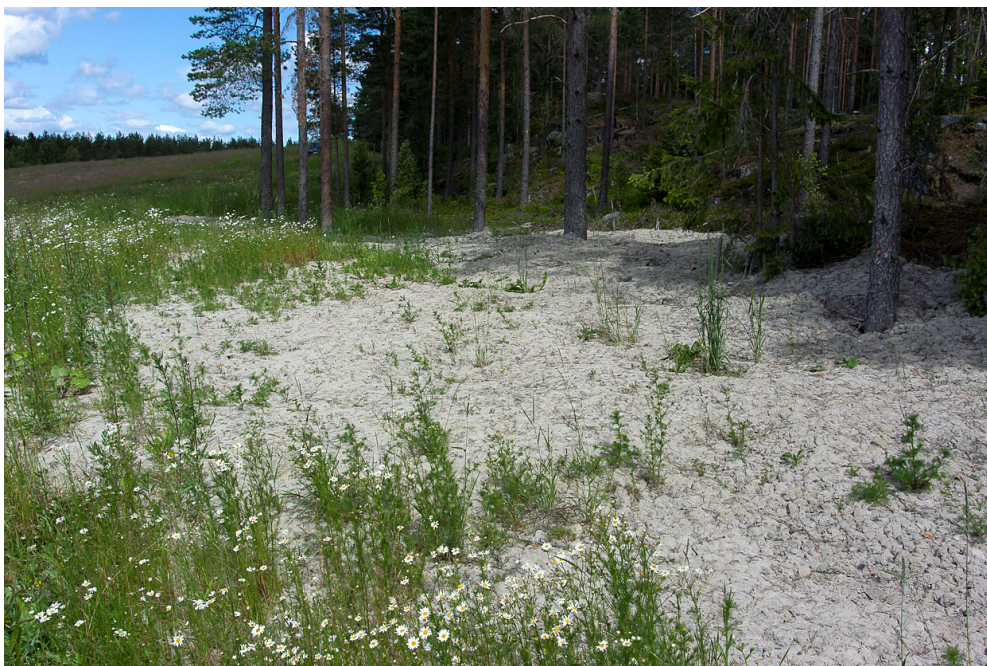
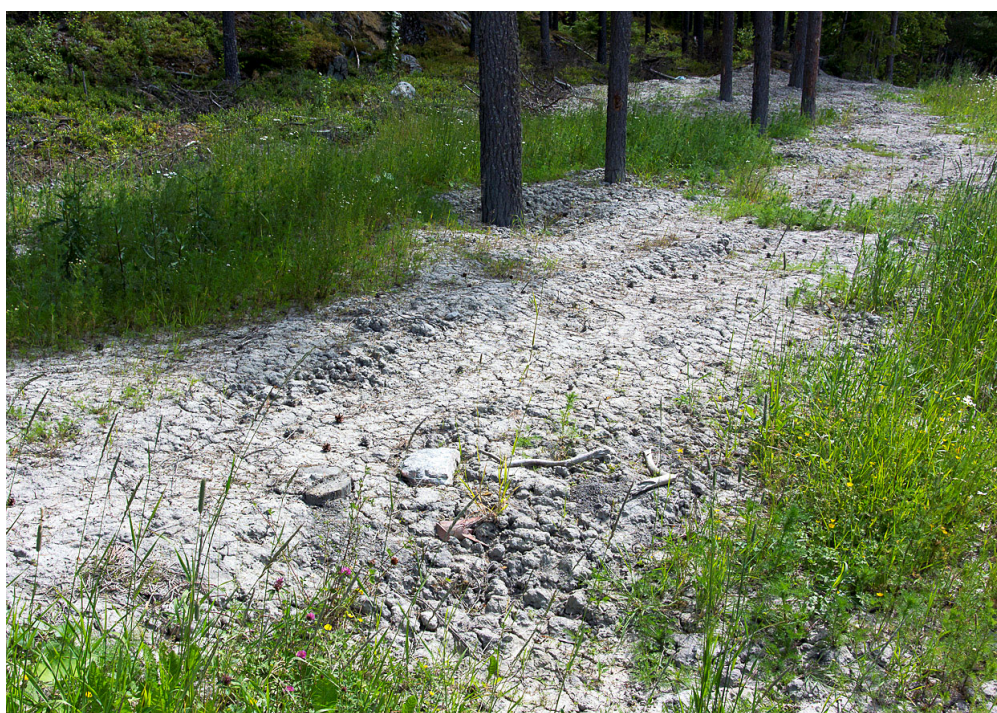
Figure 5. Kantsone hvor det var mer vegetasjon i 2016 men som har blitt lagt på mer blåleire som tørker opp og slår sprekker og hvor vegetasjon sliter med å vokse. Her bør det legges på mer jord eller kompost for å få etablert ulike urter og gressarter.

Likevel anbefaler NIBIO at det legges et tynt jordlag på de åpne lyse flekker hvor fluks kamrene ble plassert. Første inntrykket nå viser at vegetasjonen har etablert seg på deponiet. Som en kuriositet ble det observert fortsatt forskjellige sommerfugler, blomsterfluer, humlearter og rikt med bier på planter som nå er etablert på deponiet.

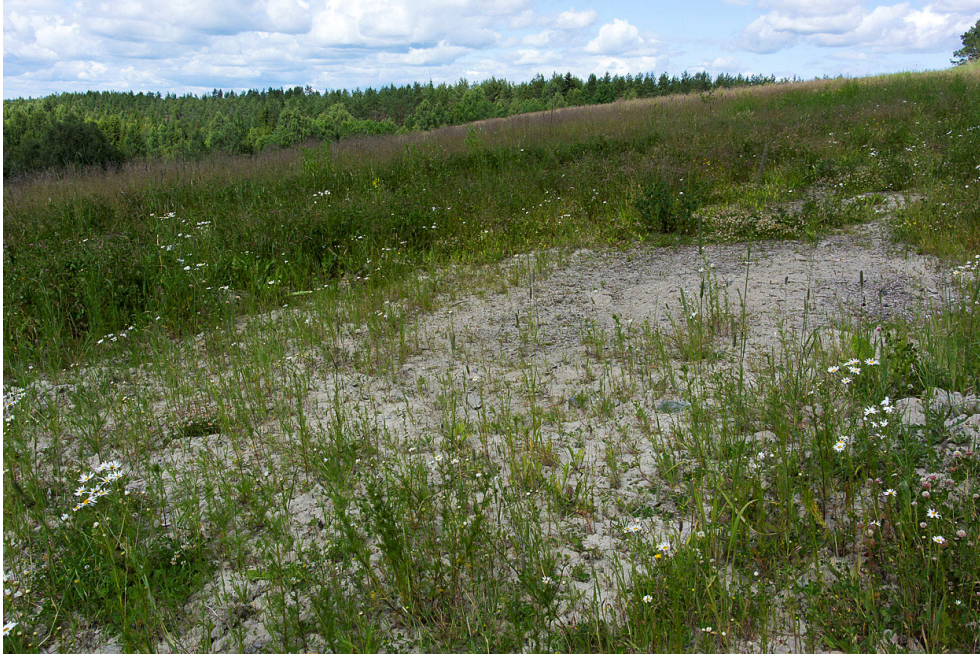
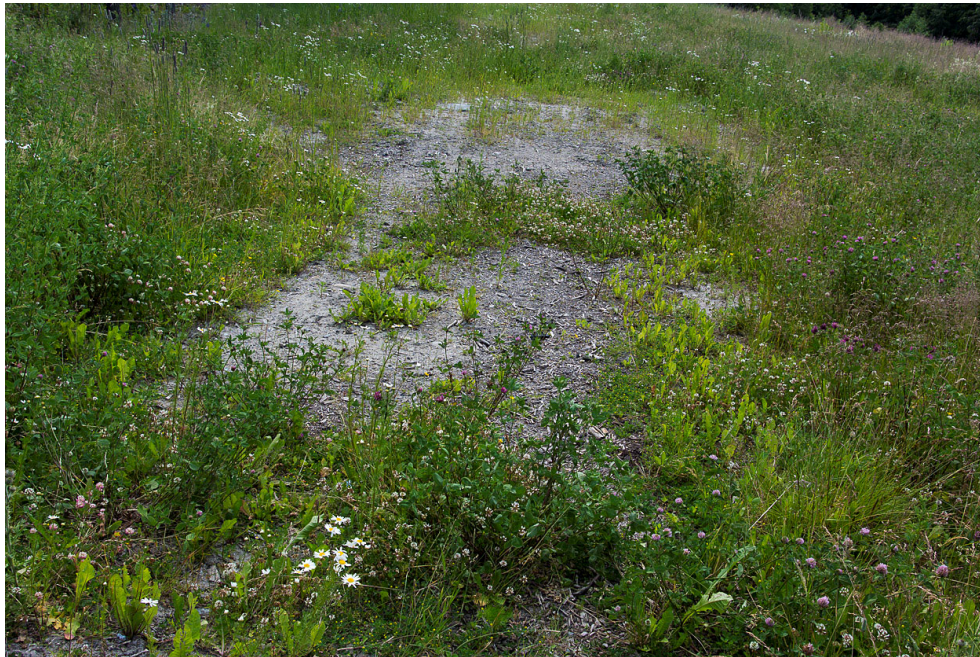
I skråningen ved siden og oppstrøm for vekta som hadde vegetasjonsfrie soner tidligere viser fortsatt god vekst ette at tiltak ble utført i 2015/2016. Videre befaring på både gammel og ny del av deponiet viser at det fortsatt har et solid avsluttet toppdekke med god og tett vegetasjon. Se illustrasjon i figur 6 bakkant.

Figure 6. Område utenfor der de døde trær ble felt 2016 med åpne sår og sprekker i leire hvor det blir vanskelig for vekster å etablere seg 2017, kan få lagt på mer jord eller vegetasjons dekke.
