Setrene i Sjodalen 50 år etter

Feltarbeid i 1969 og 2019

NIBIO RAPPORT | VOL. 6 | NR. 120 | 2020

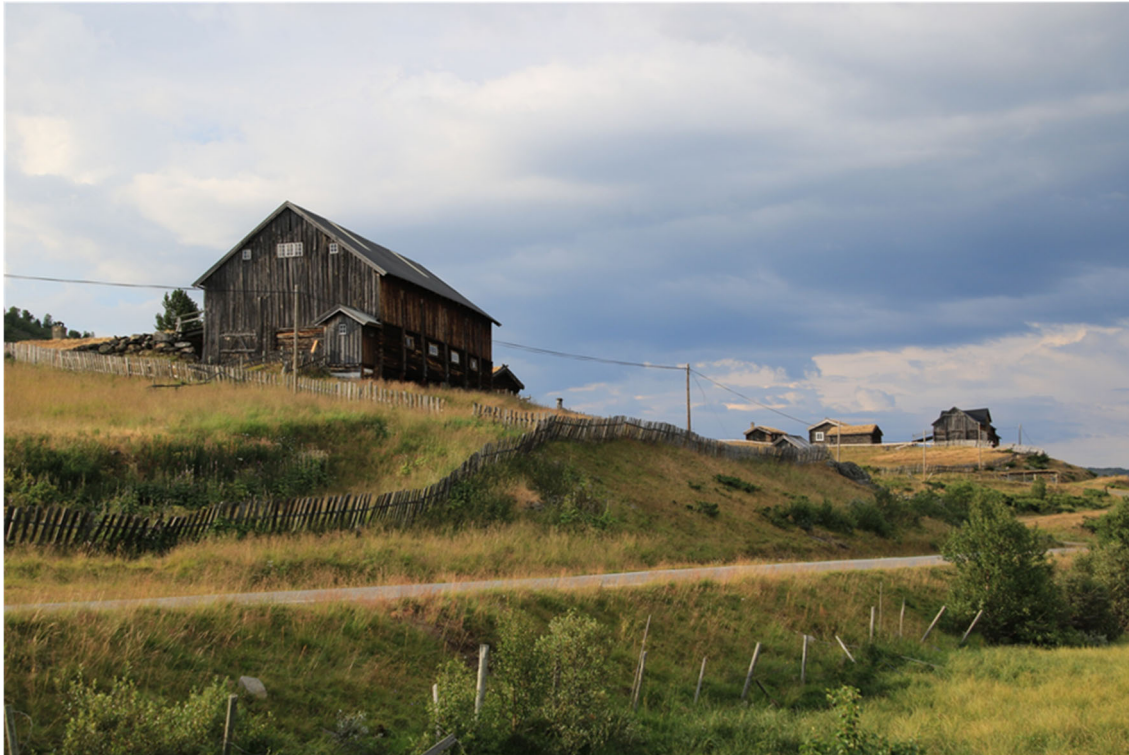
Setrene i Russlia er av de eldste i området, men de store driftsbygningene ble bygd tidlig på 1900-tallet. Disse gamle vintersetrene har mange hus og kan framstå som egne gårdsbruk. Foto Kari Stensgaard 2018.

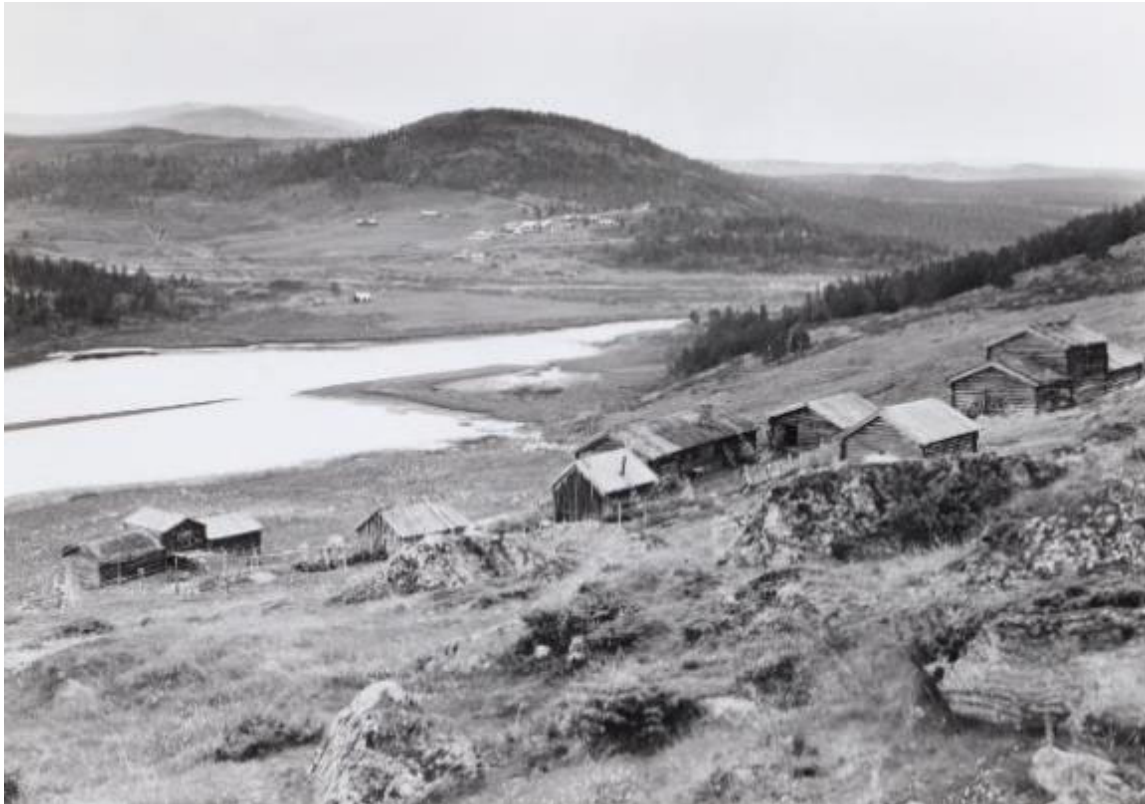
På vintersetrene trengtes mange typer hus. I 1969 sto det på den sørligste Stuttgongsetra (sett fra venstre) løe, vedskåle, eldhus, stue, stall, geitfjøs og kufjøs med trev. I dag er trevfjøs, skåle og løe borte. Foto Arthur Sand 1969.

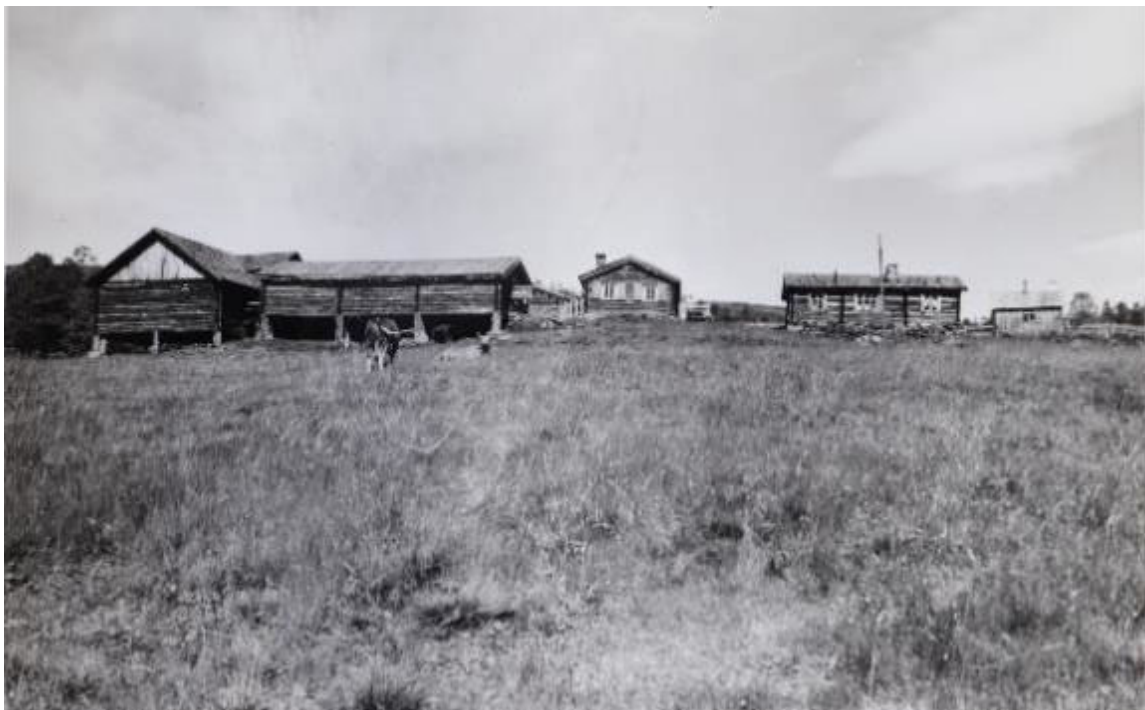
Et uvanlig trekk ved bebyggelsen på vintersetrene er løas plassering nær inntil de øvrige bygningene. Under vintersetringen måtte budeia hente fôr i løa i flere vendinger til hvert fjøsstell, under all slags vær og fjøreforhold. For å lette dette arbeidet, måtte veien være kort og grei å holde fri for is og snø. På Austremsetra ses (fra venstre) løe, fjøs, stue med ystebu, nystue (gjestetue) og eldhus. Stallen kan skimtes i bakgrunnen mellom fjøset og stua. Foto Arthur Sand 1969.

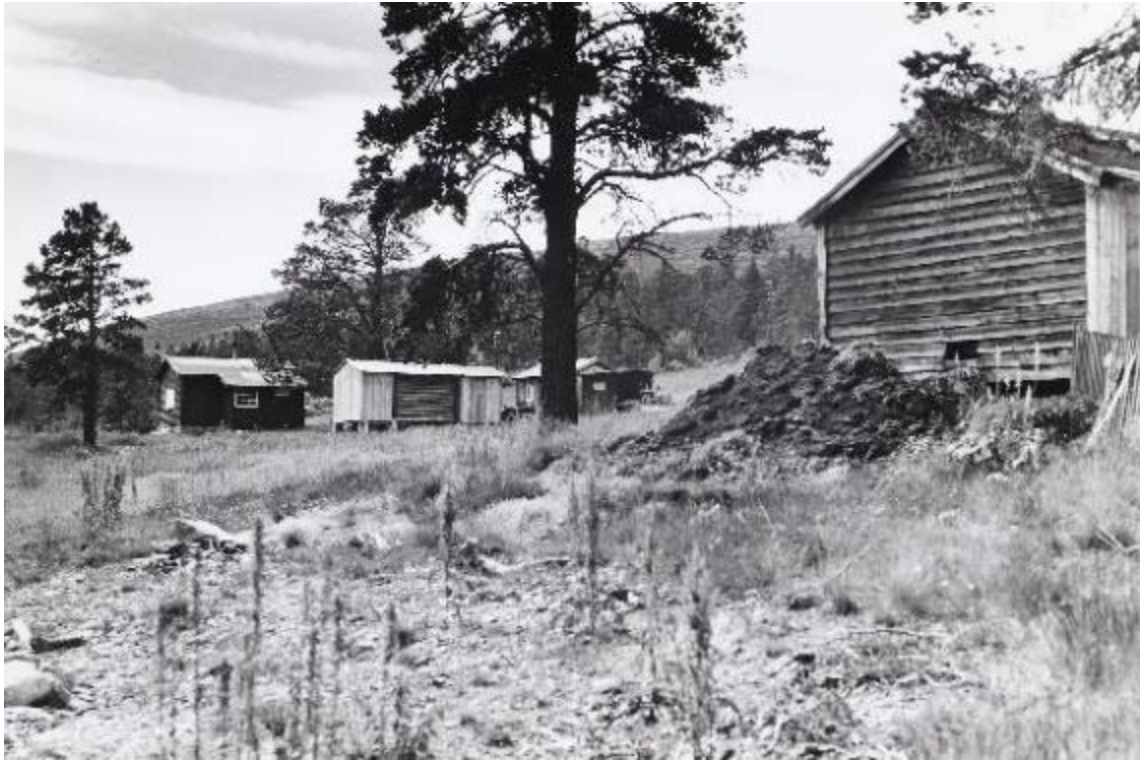
På nysetrene er bygningene stort sett mindre og enklere bygd enn på vintersetrene. På Bulego står (fra venstre) stue, redskapshus, eldhus og et mindre uthus samlet i et tun, mens fjøset står litt unna tunet Foto Arthur Sand 1969.

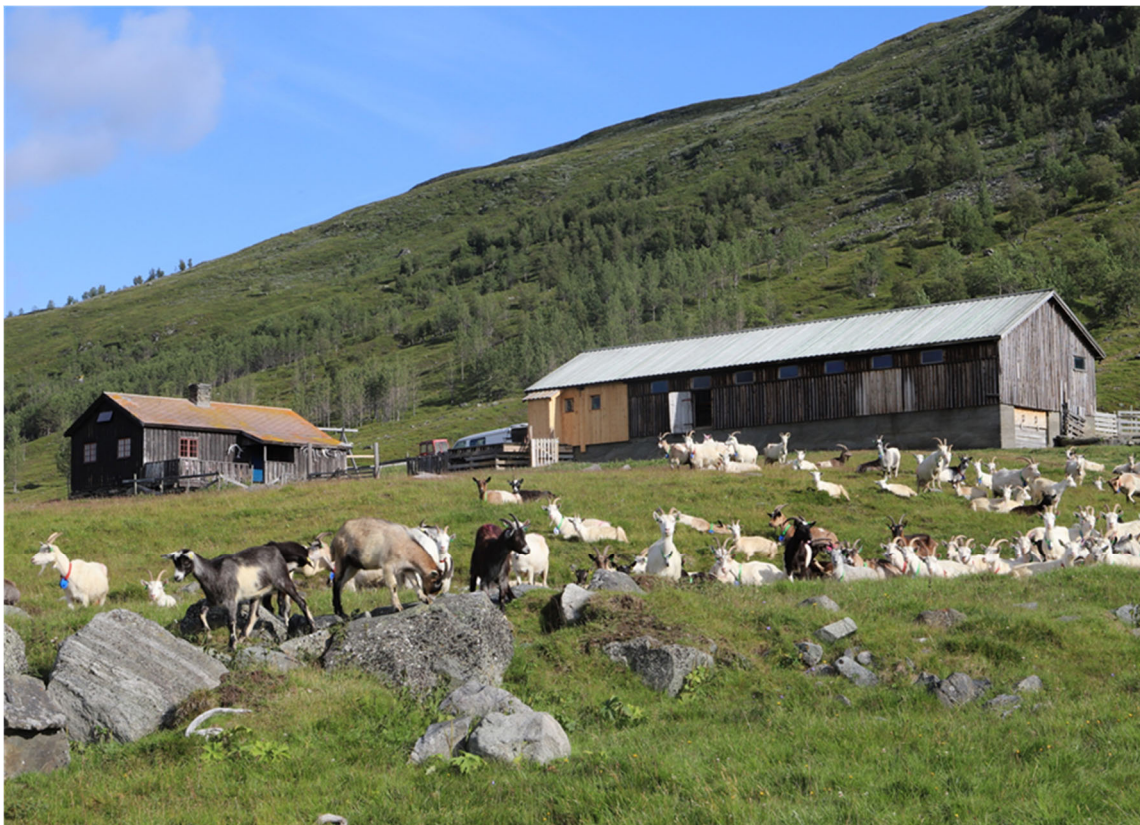
På Griningsdalen felleseter for geit står ei stor stue, et stort fjøs og et par mindre uthus. Dyr tjønnbekken felleseter har samme type bygninger. Foto Oskar Puschmann 2019.

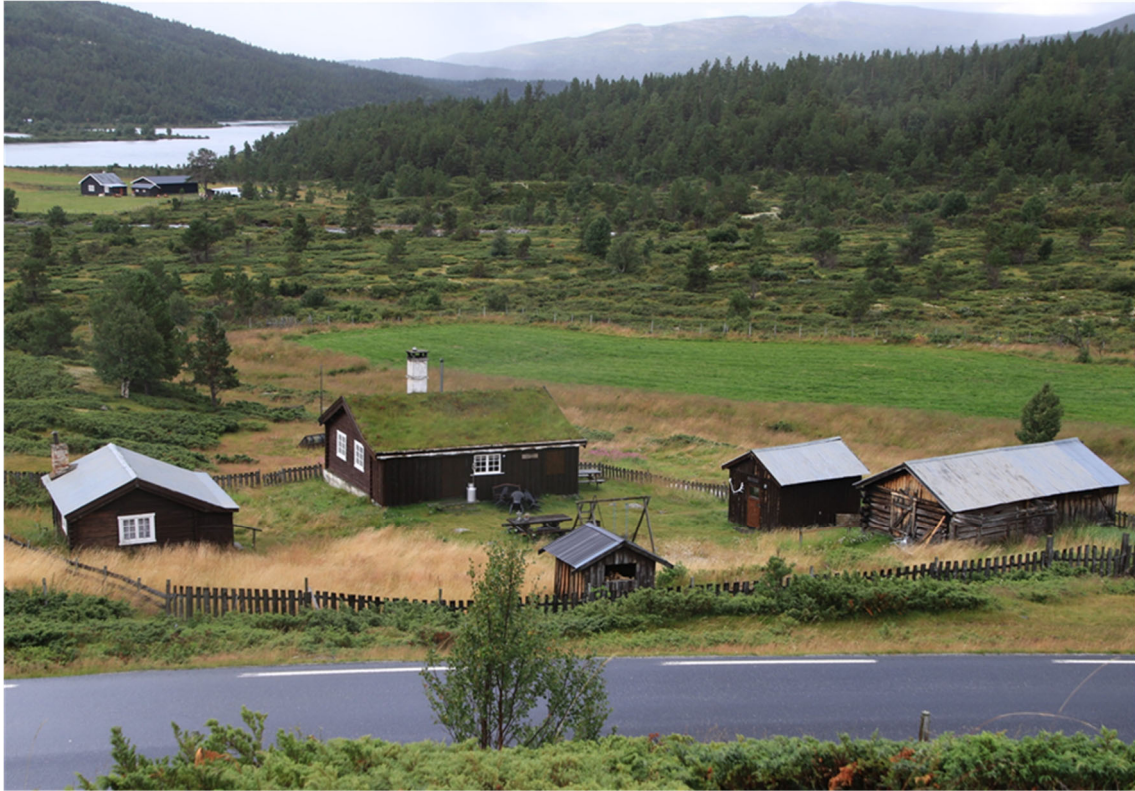
Melkelevering til meieri kom igang allerede i 1920-åra i Sjødalen, og det ble slutt på det meste av ystingen. Likevel har det vært vanlig å ha eldhus også på setre som ble bygd etter dette. Med eldhuset hadde setrene ekstra plass til å ta imot gjester. På Solheim står (fra venstre) eldhus, stue, to mindre uthus og fjøs. Foto Kari Stensgaard 2019.

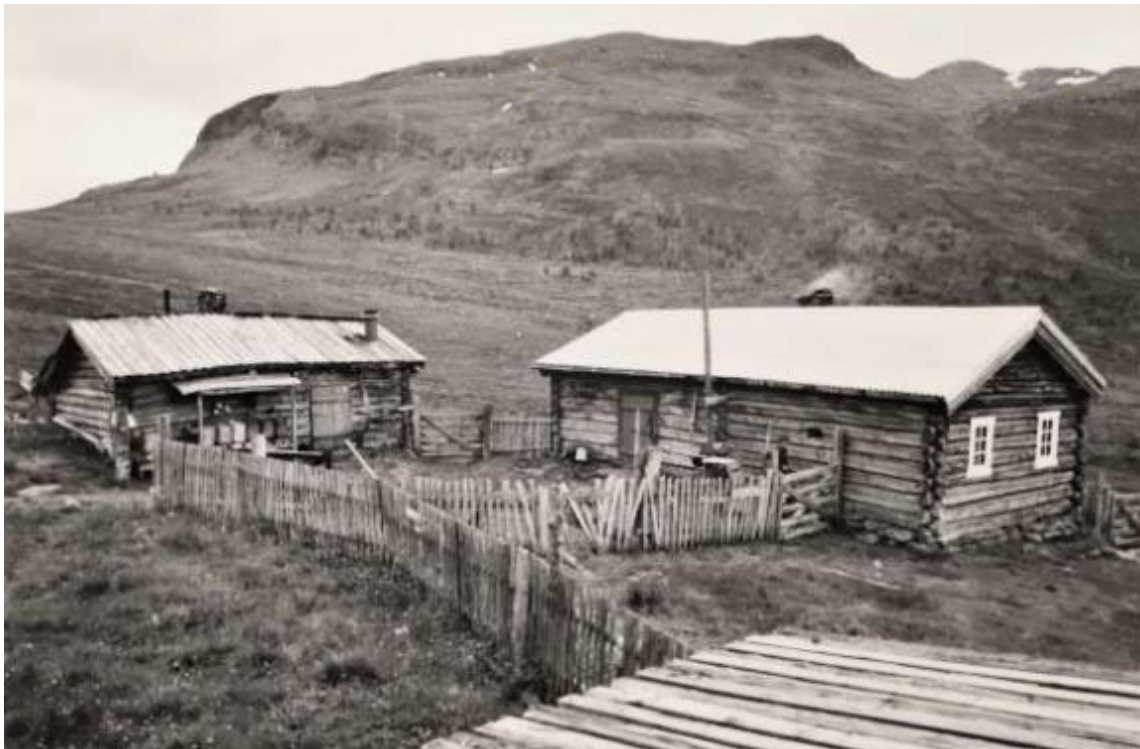
På flere av setrene brukes en eldre og mindre stue til eldhus. Som her, på Kampeetra i 1969. 50 år etter har begge hus fått panel med rødbrun farge og noen flere vinduer. Eldhuset har fått rettet opp skjeve vegger, og har fått torvtak. Bildet er tatt fra taket på geitfjøsset. Foto Arthur Sand i 1969.

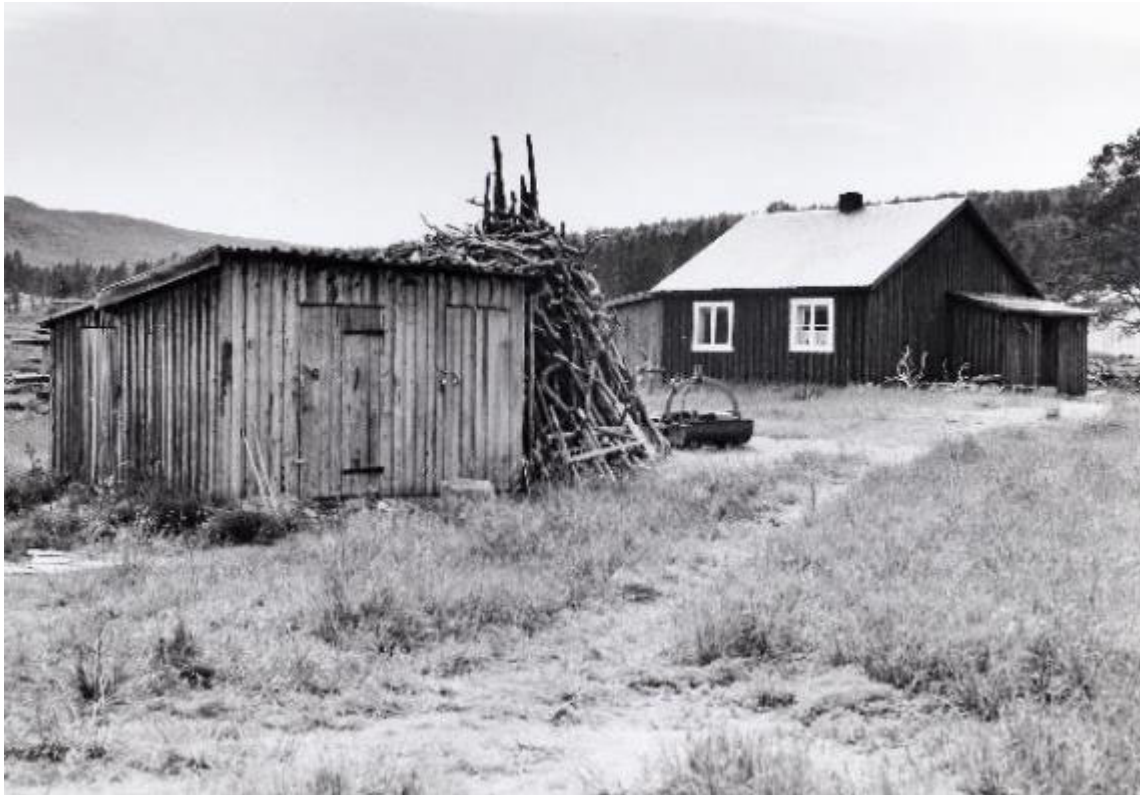
Stue og vedskåle på nysetra Fjellheim. Stua er borte nå, men uthuset står fortsatt. Foto Arthur Sand i 1969.

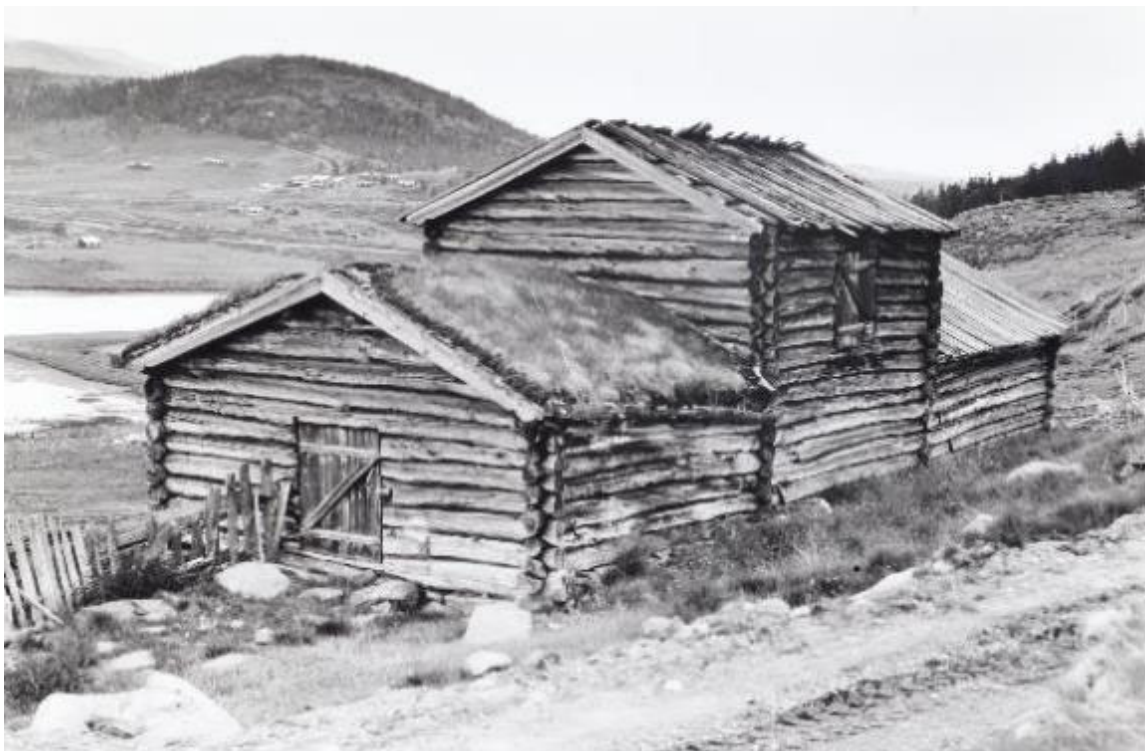
Dette trevfjøsset sto på Stuttgongen i 1969, men er siden revet. Brua opp til trevet er her fjernet. På trevet lå laven (måsån) til tørk før den ble skyflet ned til dyra i fjøsset. Små glugger i hver avdeling gir lys inn, i tillegg til dørene i hver ende av huset. Alle tak er røstet samme vei. Det står tre slike fjøs igjen i området «vårt». Et stort trevfjøs med fire rom, som før sto på Valbjørsetra, står nå på Maihaugen. Foto Arthur Sand i 1969.

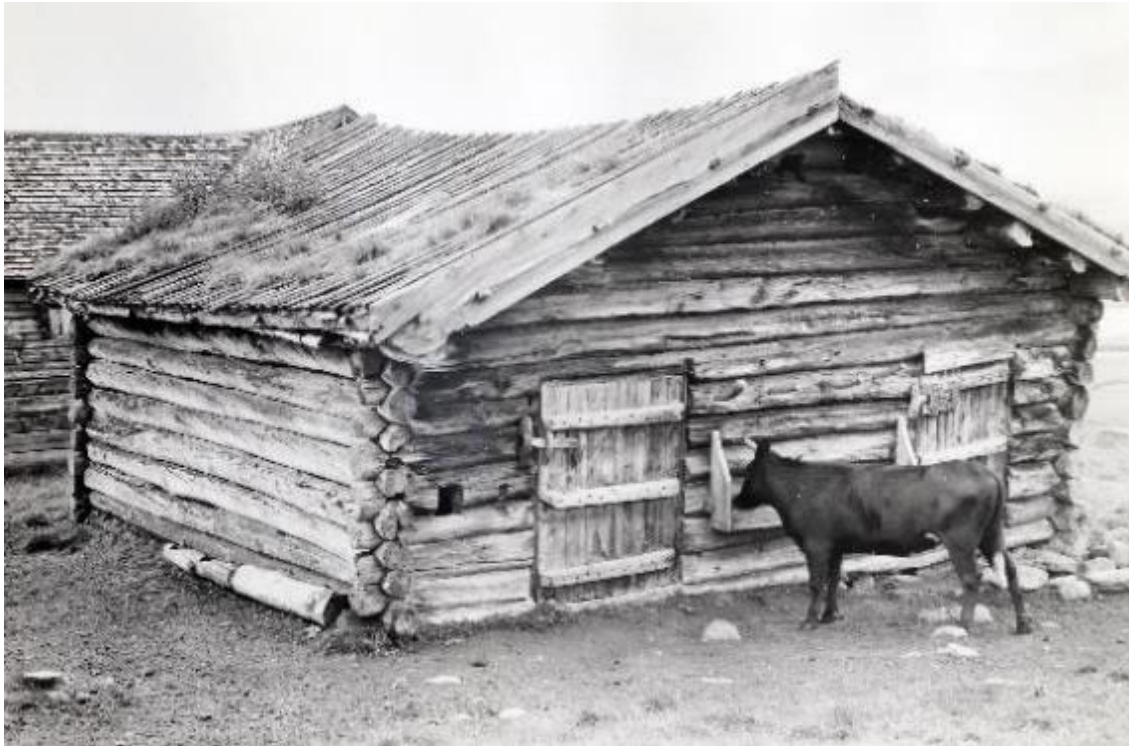
Stallen på Fellese har hatt plass til fem hester. Døra til høyre er inn til hestene. Den til venstre er inn til fôrgangen, der det også er plass til seletøy og utstyr. Huset er i bedre forfatning i 2019 enn det var i 1969. Foto Arthur Sand i 1969.

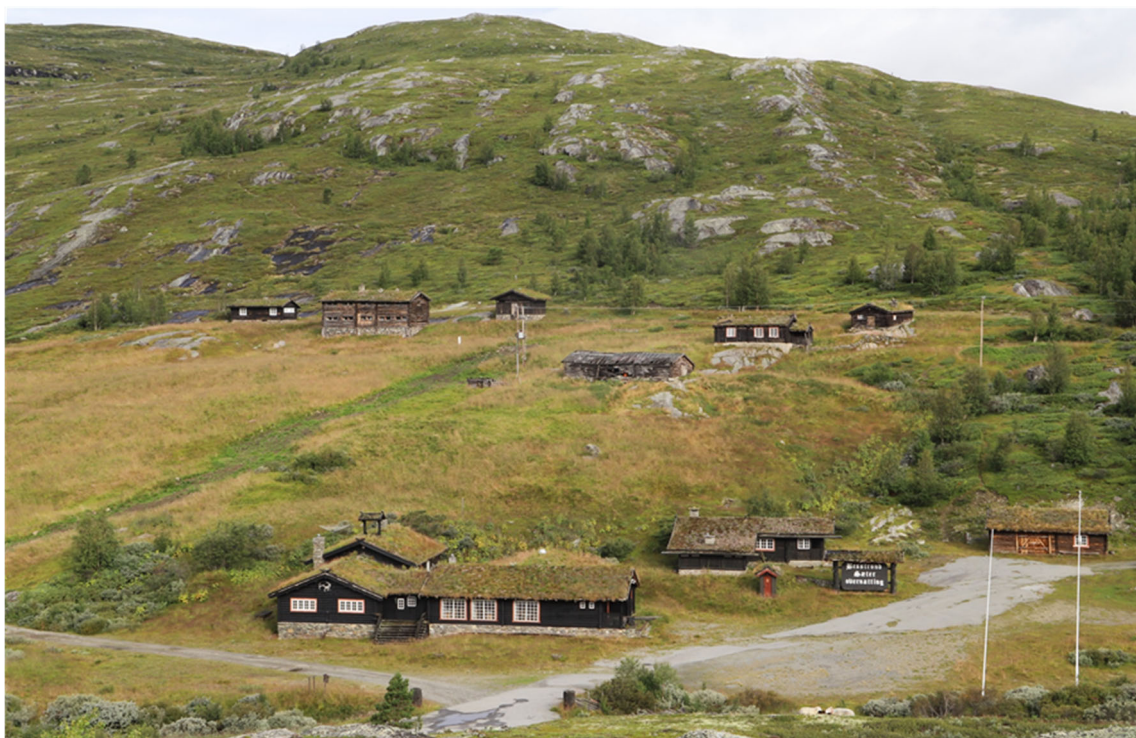
Setra på Storrviksbesstrond står til forfalls. Nedenfor setertunet, nær veien, ble det bygd opp et turistanlegg med tilbud om mat og overnatting på 1970-tallet. Flere av seterhusene ble bygd om til gjestehus. Nå er også denne drifta avviklet. Foto Oskar Puschmann 2019.

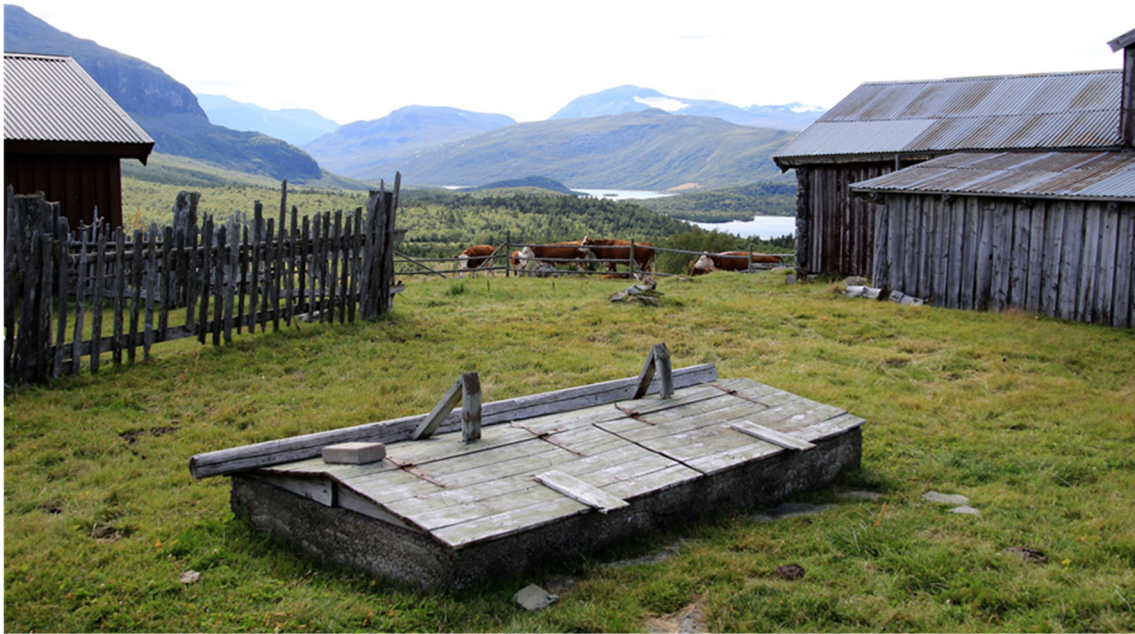
På Kampen seter ligger avkjølingskummen praktisk til midt på tunet. Melkerampa sto utenfor eldhuset like ved, men er borte nå. Det var hensiktsmessig med kort avstand mellom avkjøling og rampe. Melkespanna skulle stå klare på rampa med kald og nyrørt melk når melkebilen kom. Foto Kari Stensgaard 2019.

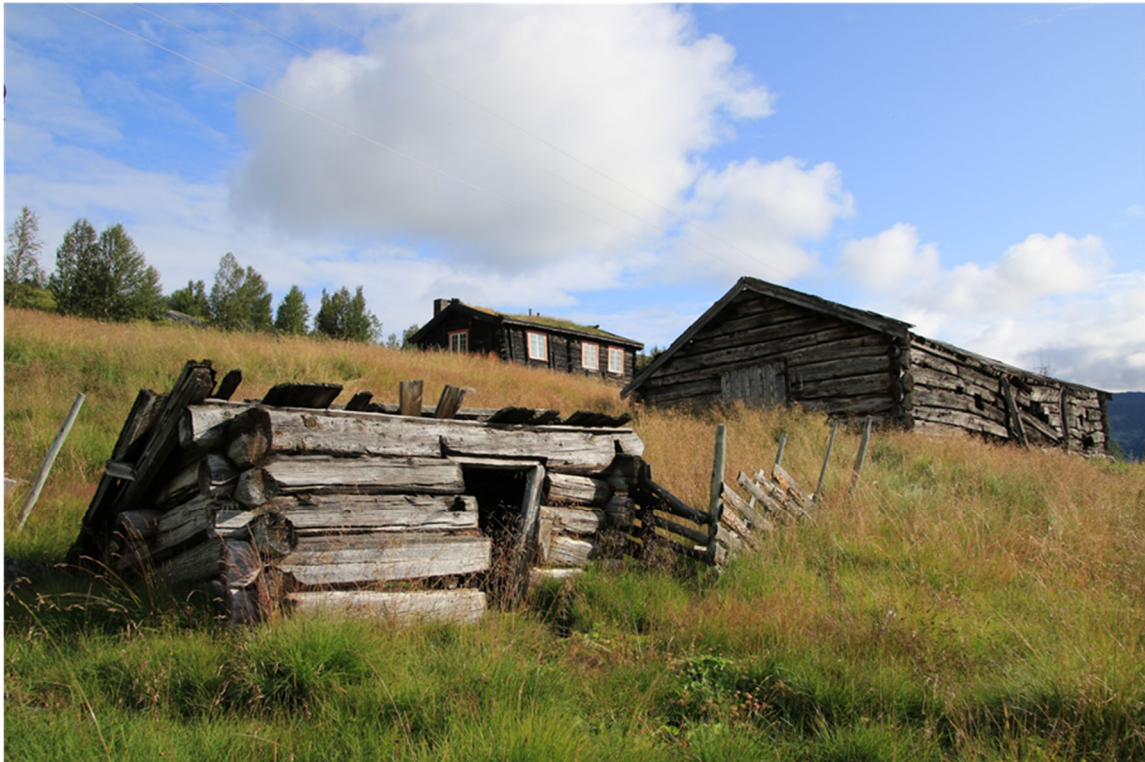
Avkjølingshus og kjølekummer har hatt en svært viktig funksjon på setrene, men de er ikke de mest prangende byggverkene og heller ikke de mest verdsatte i ettertid. Ofte finner vi bare rester av innretninger i bekken. Dette ser vi også i andre seterområder. Avkjølinga på Storrviksbestrand er her i fullt forfall. Foto Kari Stensgaard 2019.

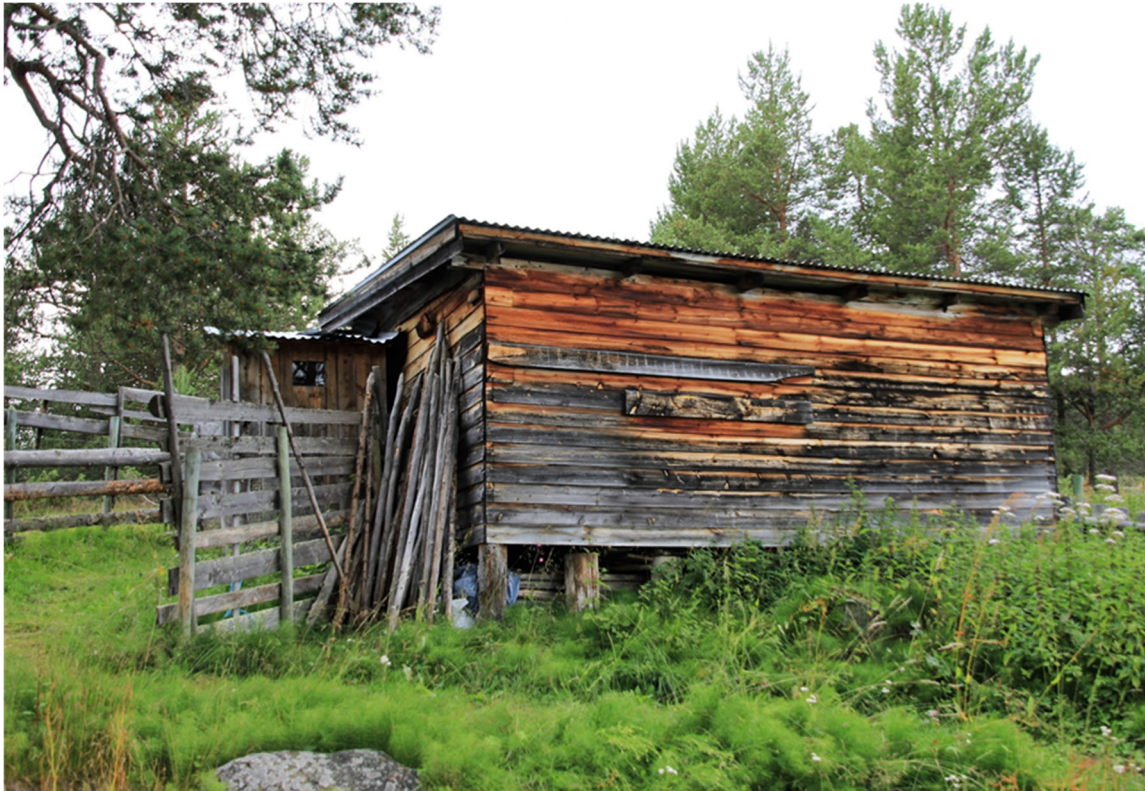
Da nysetrene ble etablert på 1900-tallet var det slutt på å bygge uthus i tømmer. Flere av innhusene på disse setrene er imidlertid tømra. På Nordal står et reisverksfjøs for en mindre buskap. Fem melkekyr holdt til her i 1969. Foto Kari Stensgaard 2019.

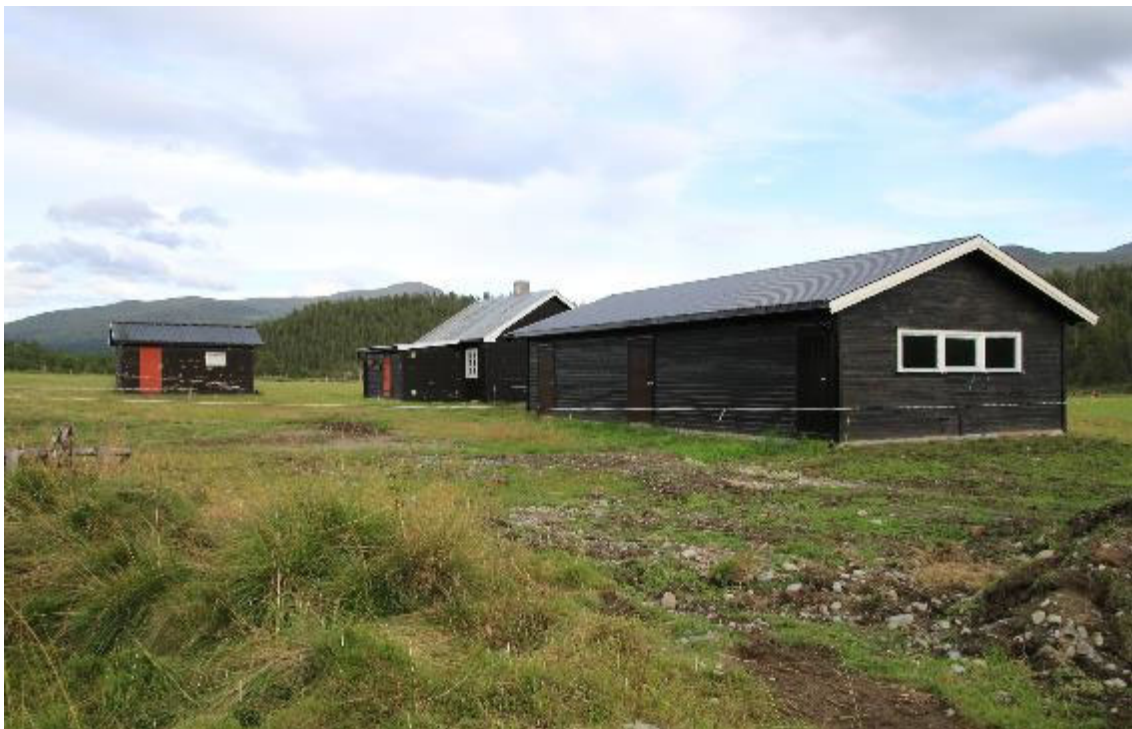
På nysetra Løken kom det opp nytt fjøs i 2019, på plassen etter det gamle som var slitt og måtte rives. Fjøset er til bruk for høstbære kyr, og det er ikke planer om melking i setersesongen. Foto Kari Stensgaard 2019.

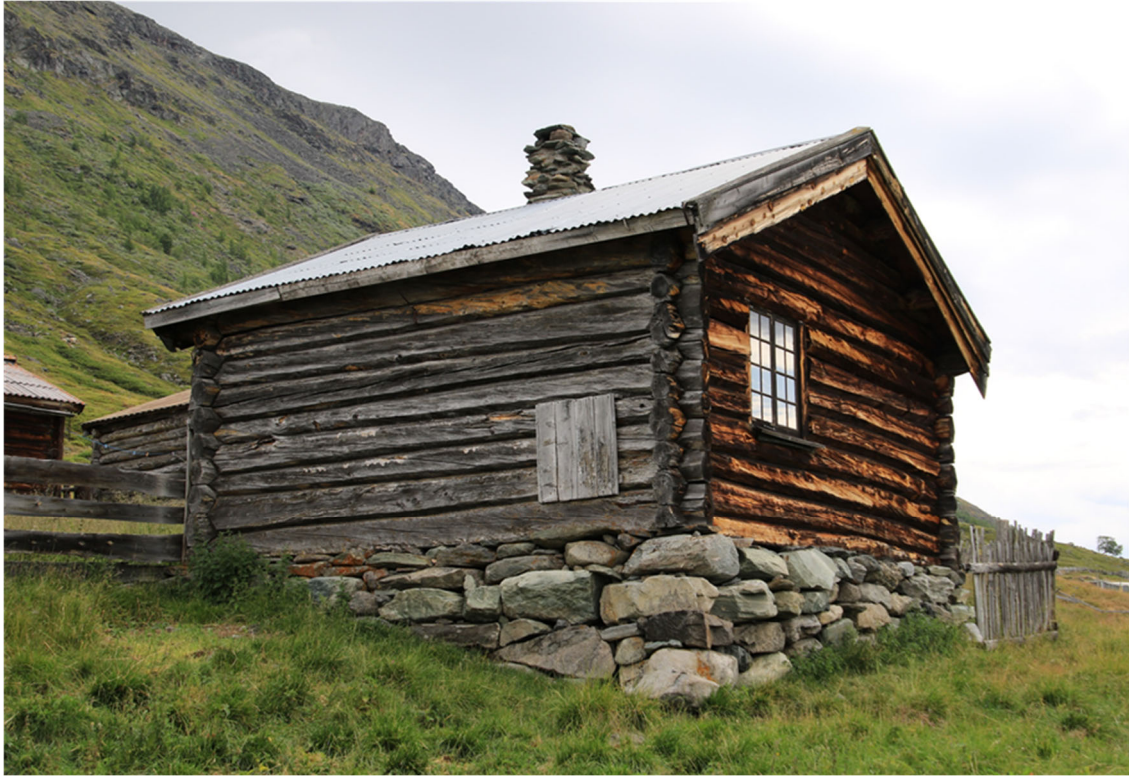
Hva skal man bruke gamle hus til når opprinnelig funksjon har opphørt? Stallen på Helle er bygd om til hytte. Møkkkluka er plugget igjen og huset har fått ildsted og pipe, og et vindu ut mot dalen. Foto Kari Stensgaard 2019.

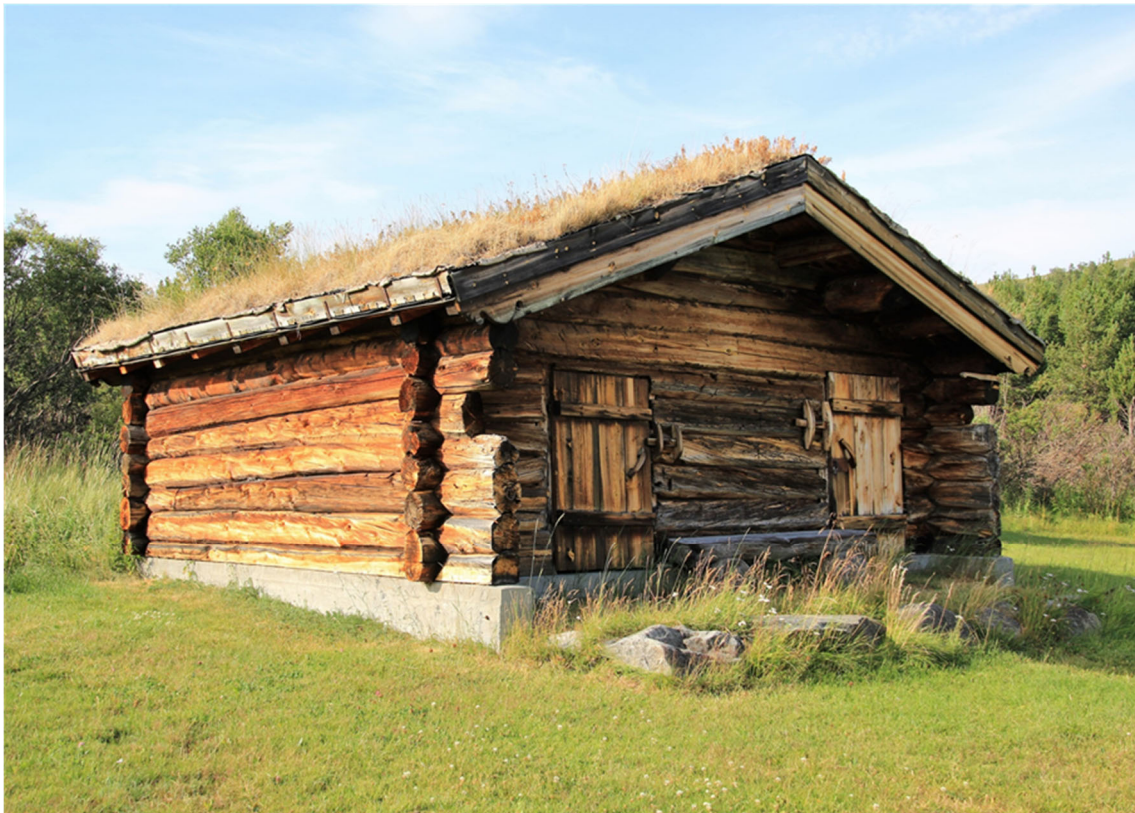
På Austrem har stallen fått en ny plass på tunet, og den har fått solide fundamenter å stå på. Foto Kari Stensgaard 2019.

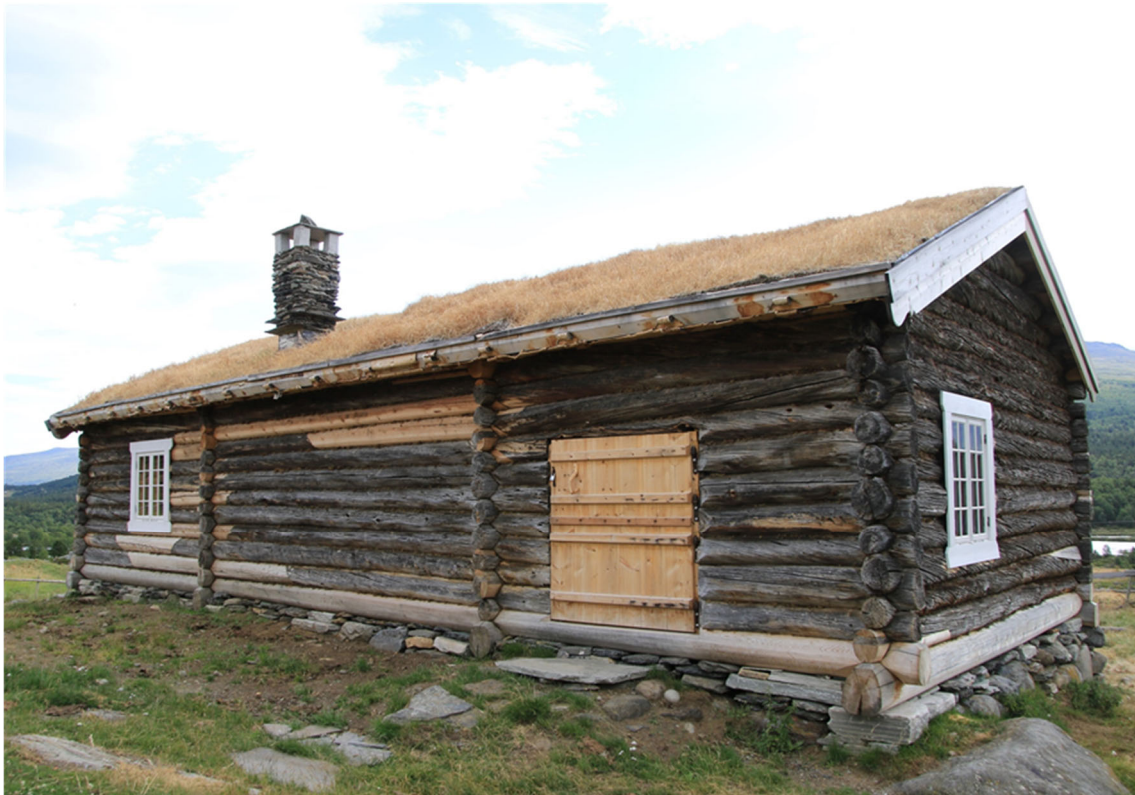
Seterstua på Fellese er svært gammel og har nylig gjennomgått en fullstendig restaurering. Huset er tredelt. Først kommer man inn i et forrom, deretter stue/oppholdsrom, og innerst ostbua, lagerrom for melk og melkeprodukter. Flere av seterstuene i Sjødalen har lignende grunnplan, med lik (opprinnelig) vindusplassering og med inngang på enden av langveggen. Det borte vinduet erstatter trolig en eldre glugge i ostbua. Ifølge Anders Sandvig på Maihaugen er dette en stueplan typisk for Vågå og Sjødalen. (Sandvig 1942). Foto Kari Stensgaard 2018.

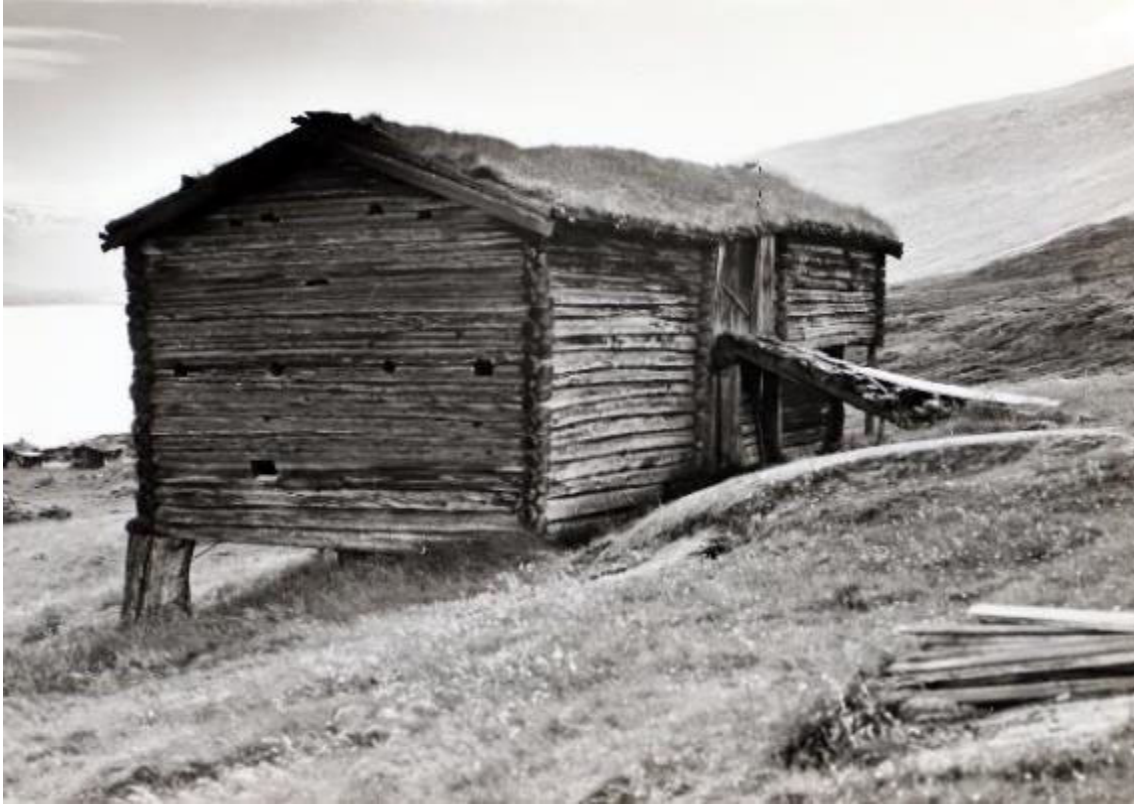
En skrøpelig utseende løe på Storrviksbesstrond i 1969 er siden blitt rustet opp og bygd om til gjestehus. Foto Arthur Sand.

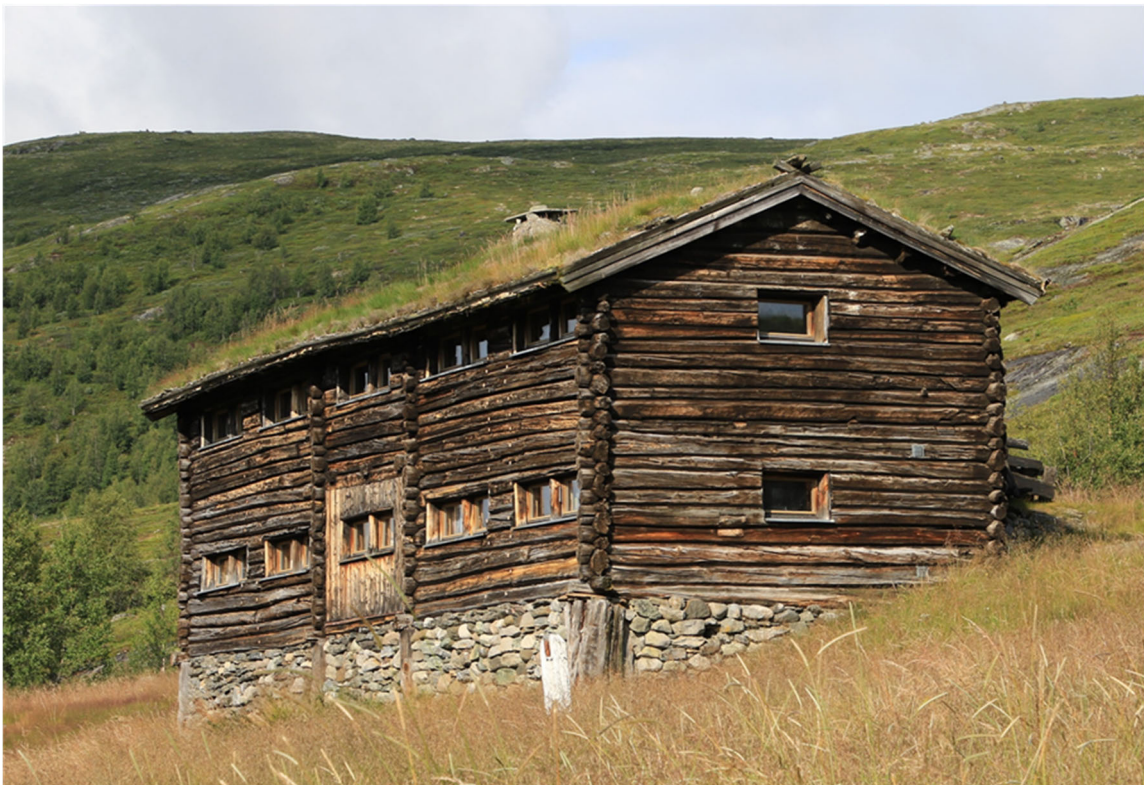
Den samme løe i 2019, sett fra en annen vinkel. Nye hus i nærheten vanskeliggjør refotografering fra samme ståsted. Kortveggen er den samme på begge bildene. Foto Kari Stensgaard.

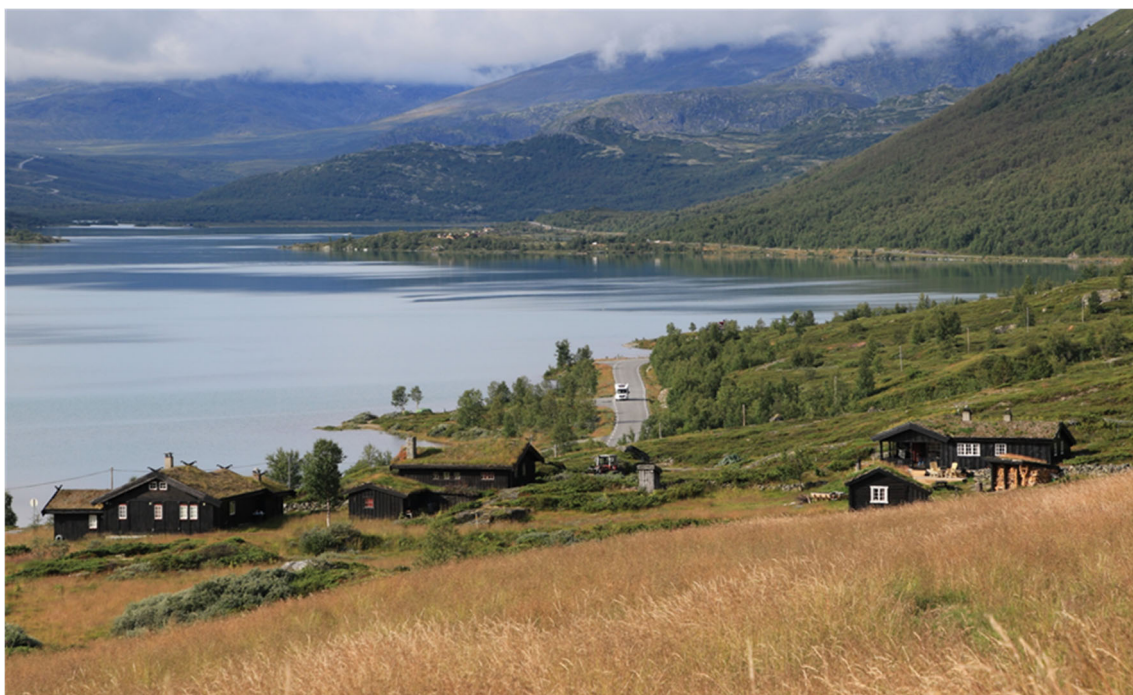
Hytter ved Storrviksbekken. Hytta er hustypen som holdes i best forfatning på setrene, både i Sjødalen og i utvalgene i Gudbrandsdalen og Oppland. Mange steder i landet har hyttene tatt over for seterhus. Det ser vi ikke i Sjødalen, der hytter holdes utenfor setertunene. Foto Kari Stensgaard 2019.

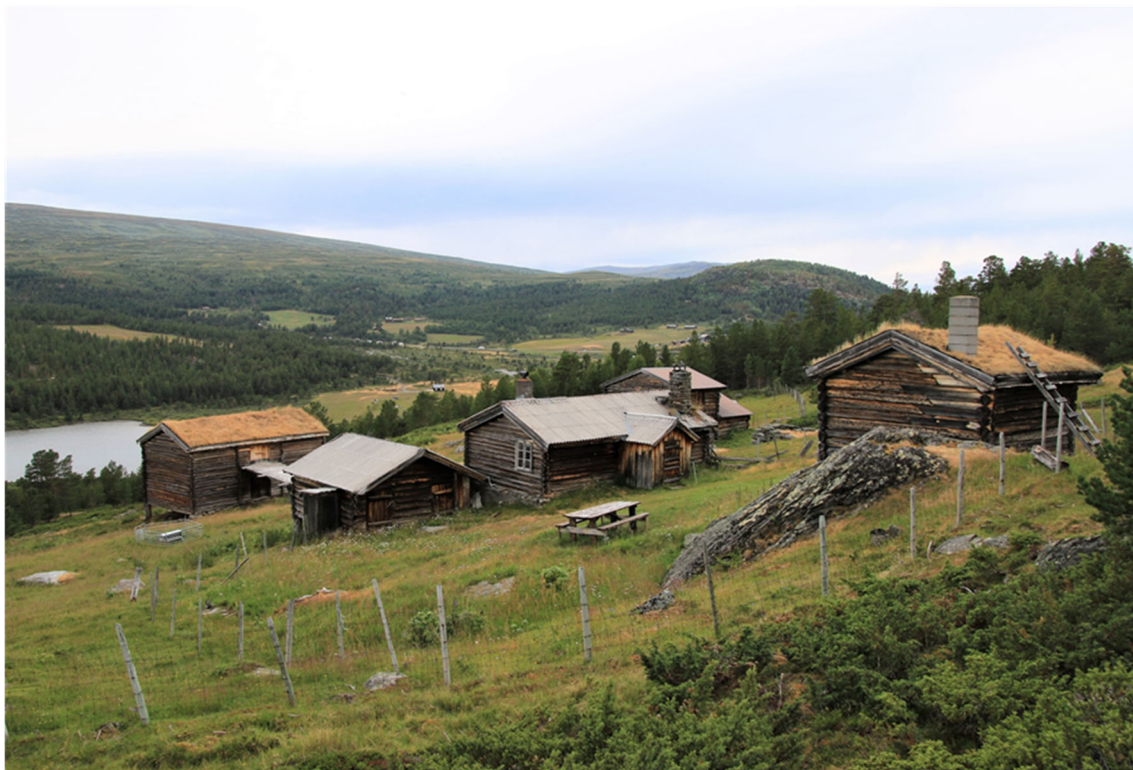
Sjodalen har et uvanlig høyt antall hus registrert i SEFRAK, til tross for at det ikke er foretatt registrering på alle de gamle setrene. Samtlige hus på denne setra på Stuttgongen finnes i registreret. Foto Kari Stensgaard 2018.

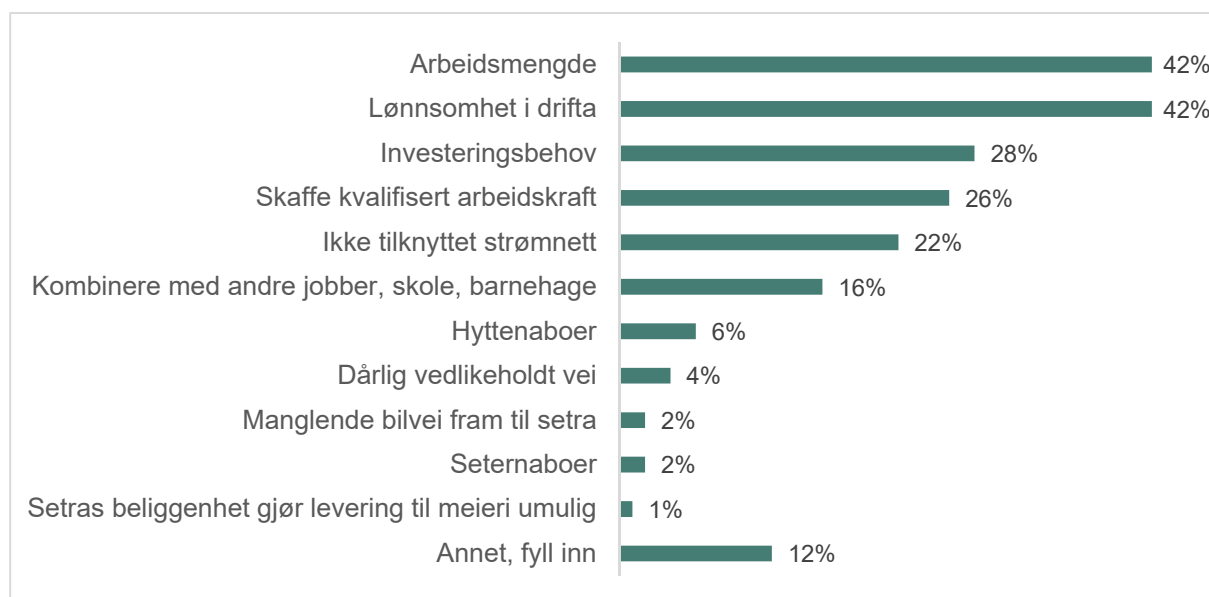
Figur 9: Utfordringer med seterdrift 2019. Informasjon hentet fra AgriAnalyse 2020..

Temaer som har fått lav score er hyttenaboer, seternaboer, dårlig vedlikeholdt vei og manglende vei. Av temaer folk selv har nevnt under «annet», er problemer med leieforhold, beitekvalitet, gjengroing,

andre dyr, lange avstander mellom gården og setra, hytter og turisttrafikk i beiteområdet, nye krav om celletall i geitemelk, og at minimumskravet for å motta setertilskuddet har økt fra 4 til 6 uker setertid.

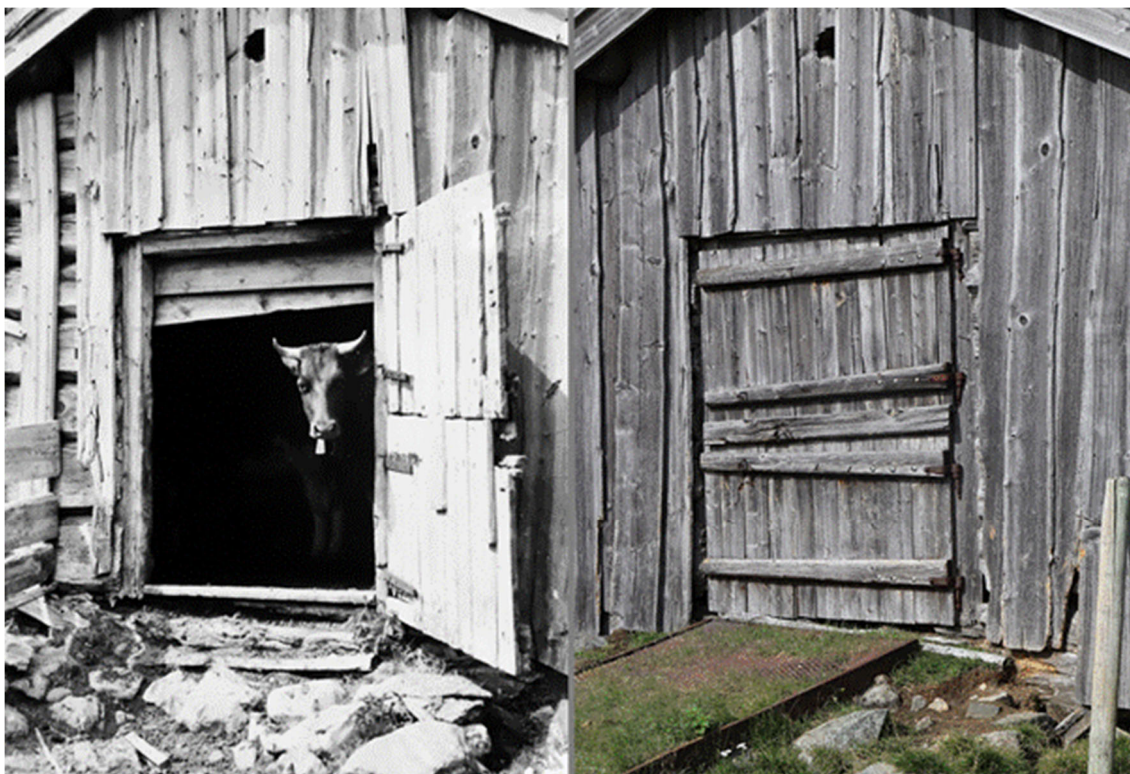
Det var ikke lenger melkekyr på Kvarbergsetra i Griningsdalen i 1969, men det var storfe på beite, som fikk bruke det åpne fjøset som le. I 2019 blir vollen beitet av sau, men for dem er fjøsdøra stengt. Foto Arthur Sand i 1969 og Oskar Puschmann i 2019.
