Setrene i Sjodalen 50 år etter

Feltarbeid i 1969 og 2019

NIBIO RAPPORT | VOL. 6 | NR. 120 | 2020

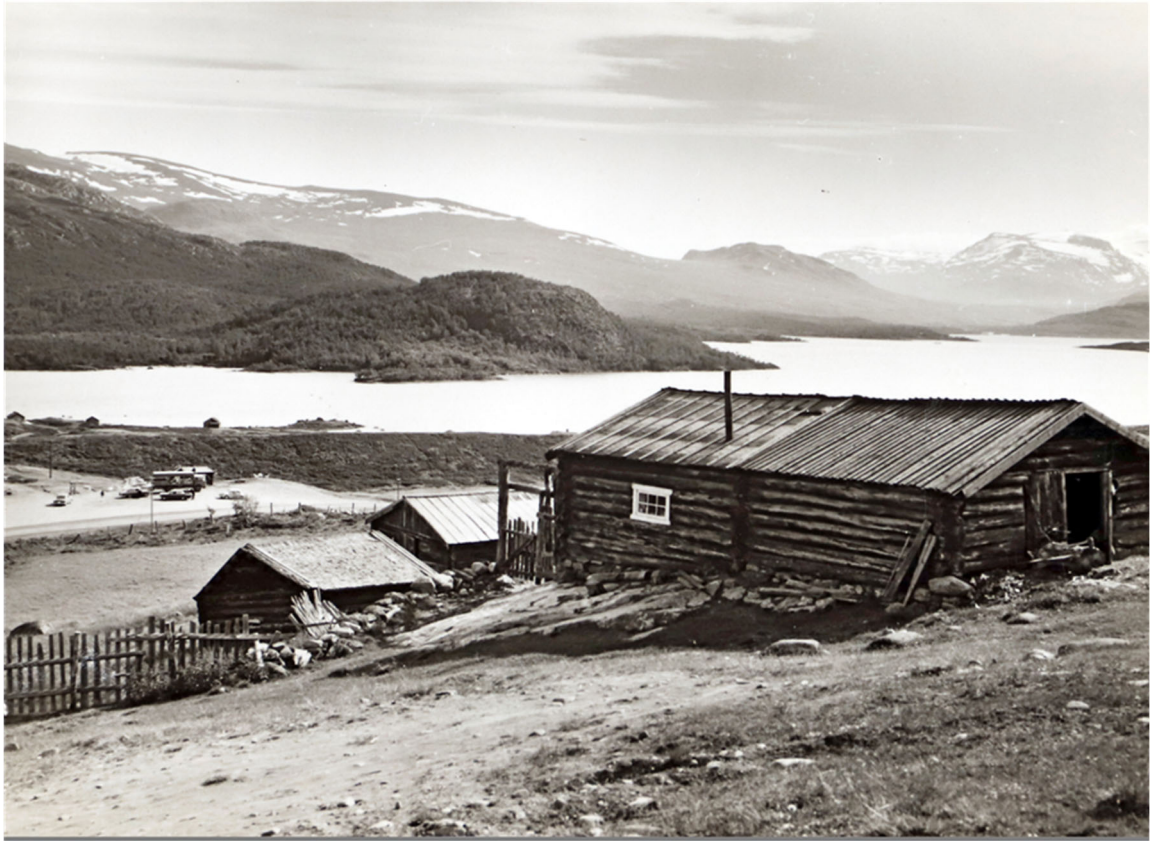
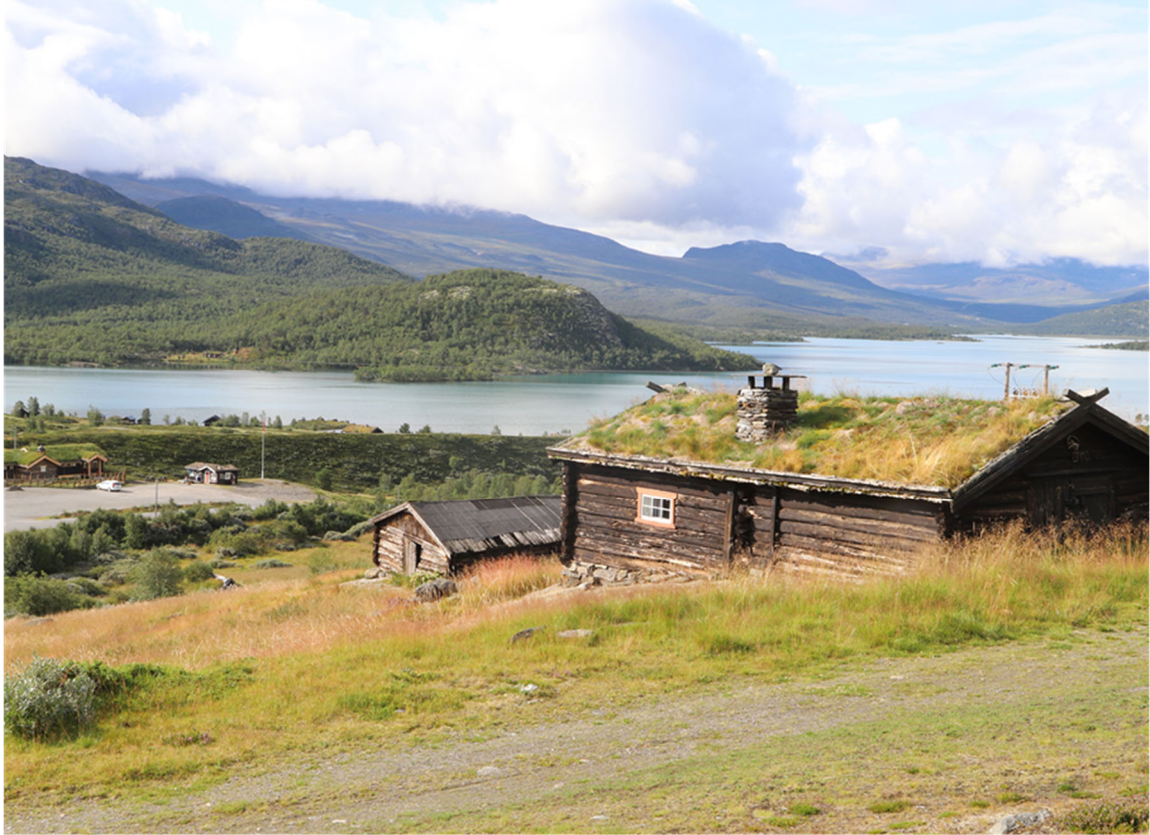
Fra setertunet på Storrviksbesstrond er det panoramautsikt. Setra er helt ute av bruk. Nå er det vesle geitfjøset borte og kuffjøset ramler sammen. På plassen nedenfor står ei lita krambu som har forsynt folk med det mest nødvendige av mat og godteri. Nå får den selskap av et kafébygg som er under bygging (til venstre). Foto Arthur Sand i 1969 og Oskar Puschmann i 2019.

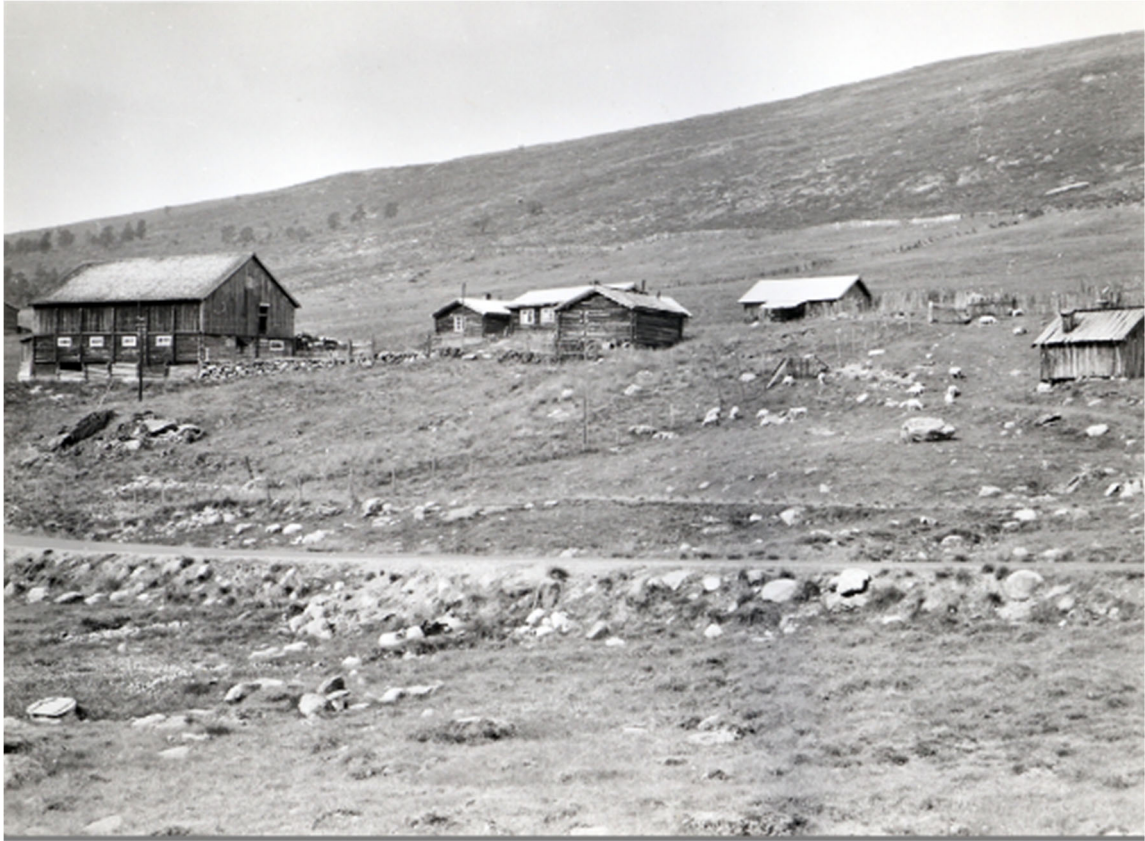
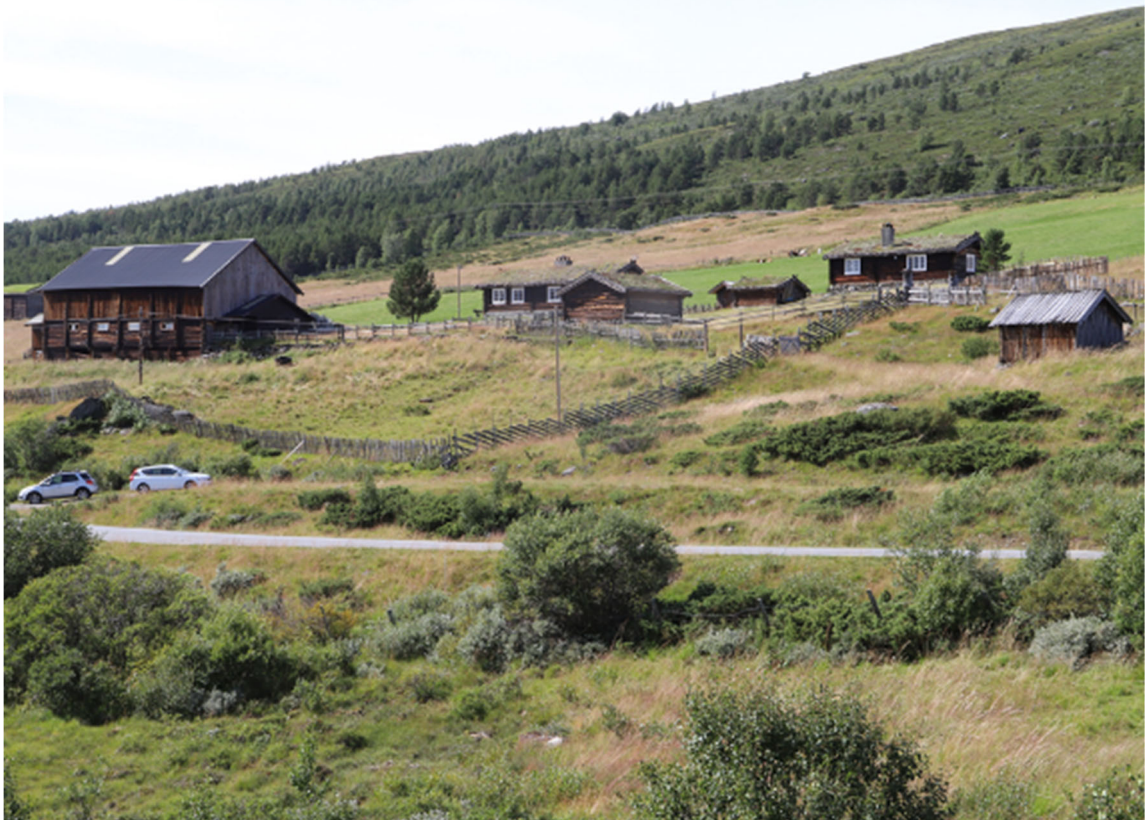
På Lundesetra ble melkeproduksjonen tatt opp igjen på 1990-tallet. Fjøset ble rustet opp og det ble gjort flere endringer i bygningsmassen. Spontaket på driftsbygningen ble erstattet av bølgeblikk mens andre hus fikk tilbake never og torv. Vegetasjonen vokser opp igjen på de tidligere snaugnagde områdene inntil setra. Foto Arthur Sand i 1969 og Oskar Puschmann i 2019.

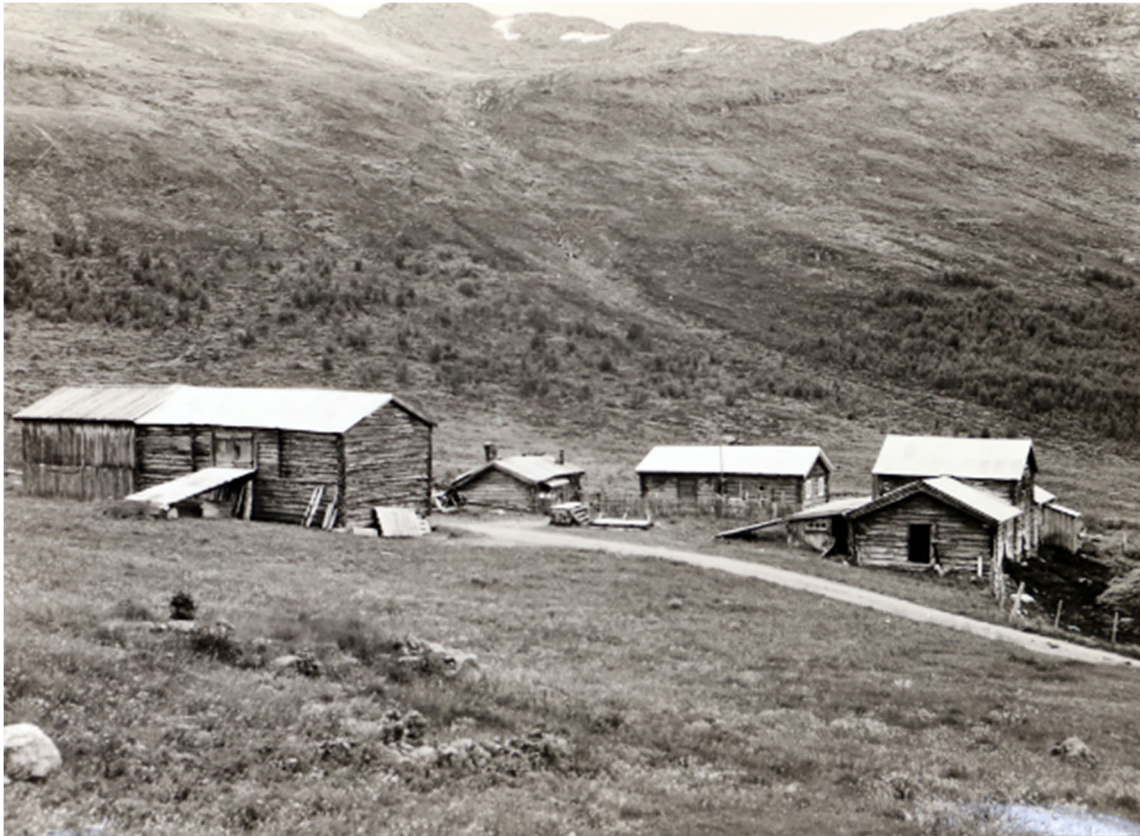
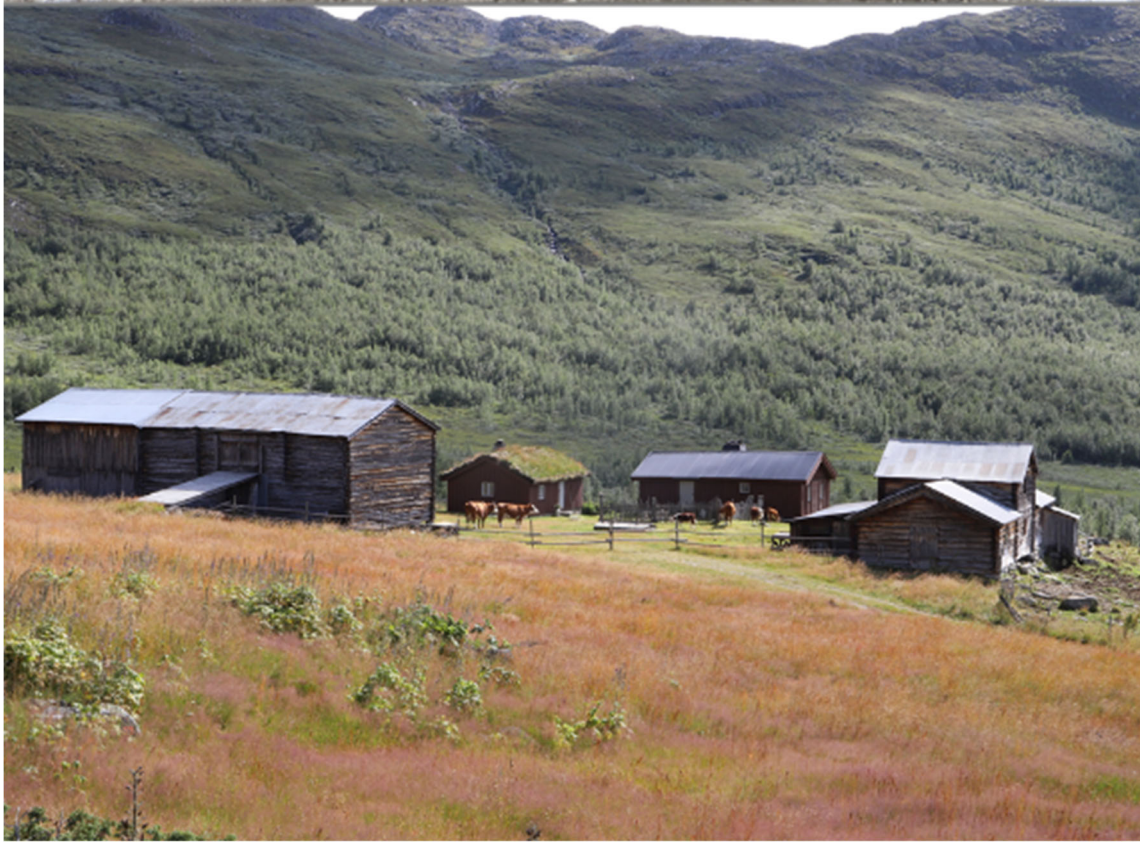
Under Griningsdalskampen ligger Kampesetra. Her er det store uthus. På borte ende av løa til venstre, står stallen bygd inntil. Videre ses eldhus, stue og fjøs for ku med påbygg for geit i front. Da vi ankom setra, hadde flokken med ammekyr kommet seg inn gjennom gjerdene og kost seg med rasering på tunet. Foto Arthur Sand i 1969 og Oskar Puschmann i 2019.

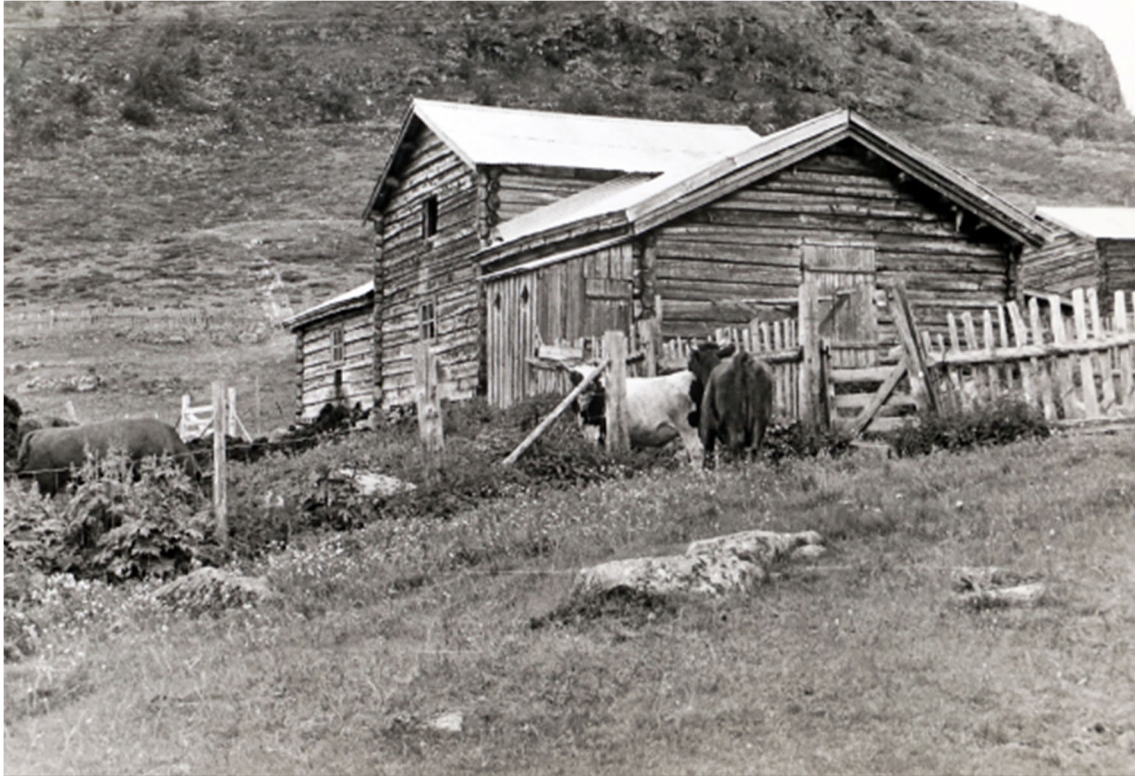
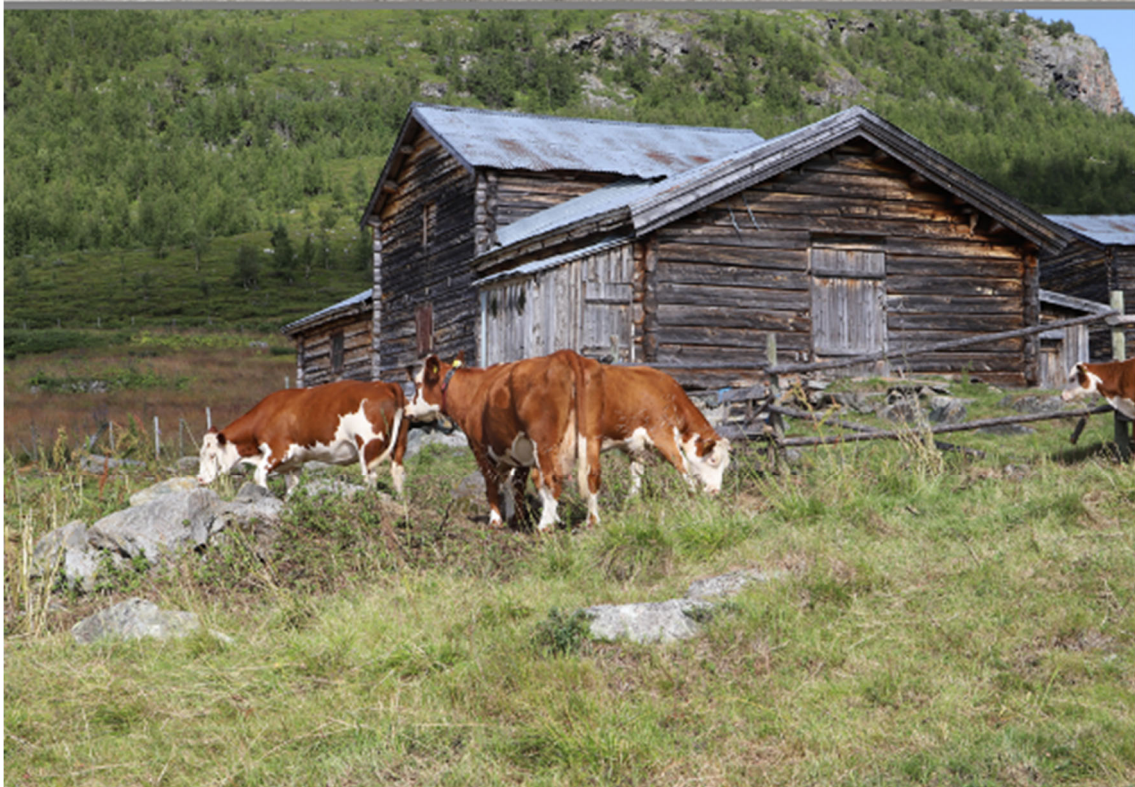
I de seinere åra har innslaget av kjøttfe økt i Sjordalen. Større og tyngre dyr kan nok sette gjerder og andre innretninger på prøve. I 2019 er det dyr av rasen Hereford som utgjør beite-patruljen på Kampen. Fjøset er en nyere variant av det gamle trevfjøset, der alle tak var røstet i samme retning. Foto Arthur Sand i 1969 og Oskar Puschmann i 2019.

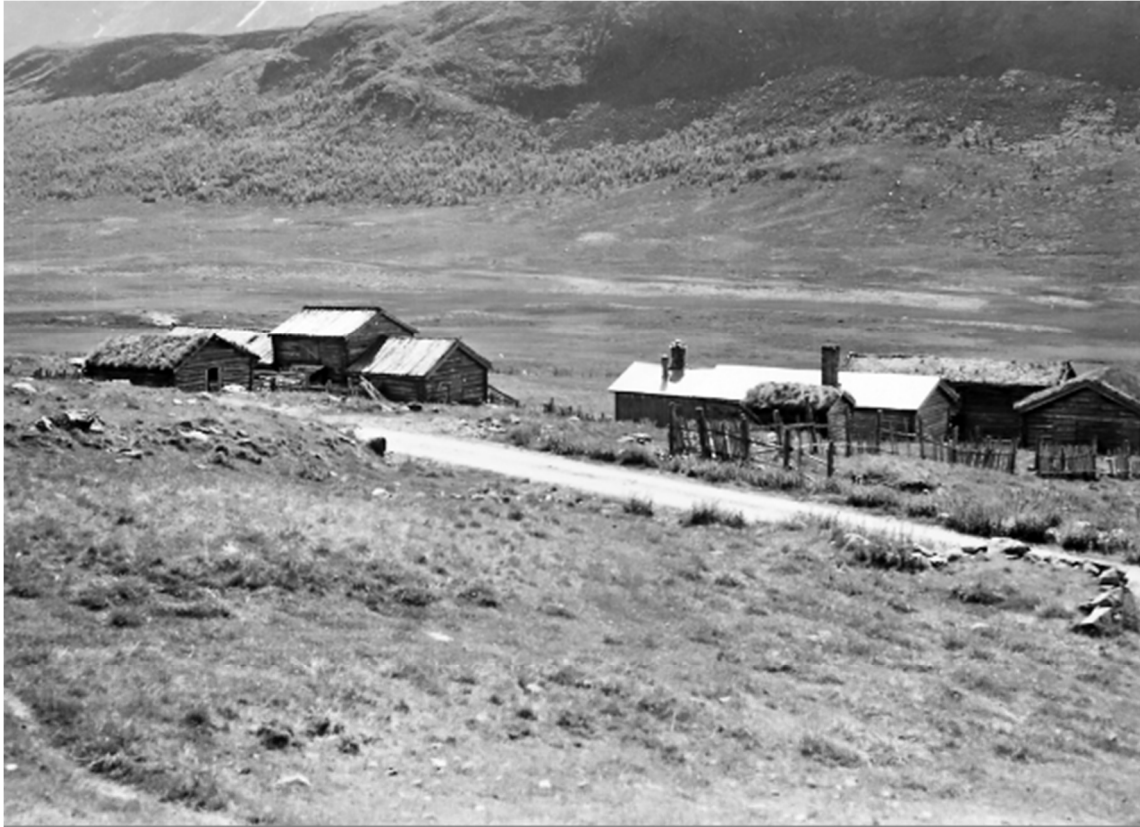
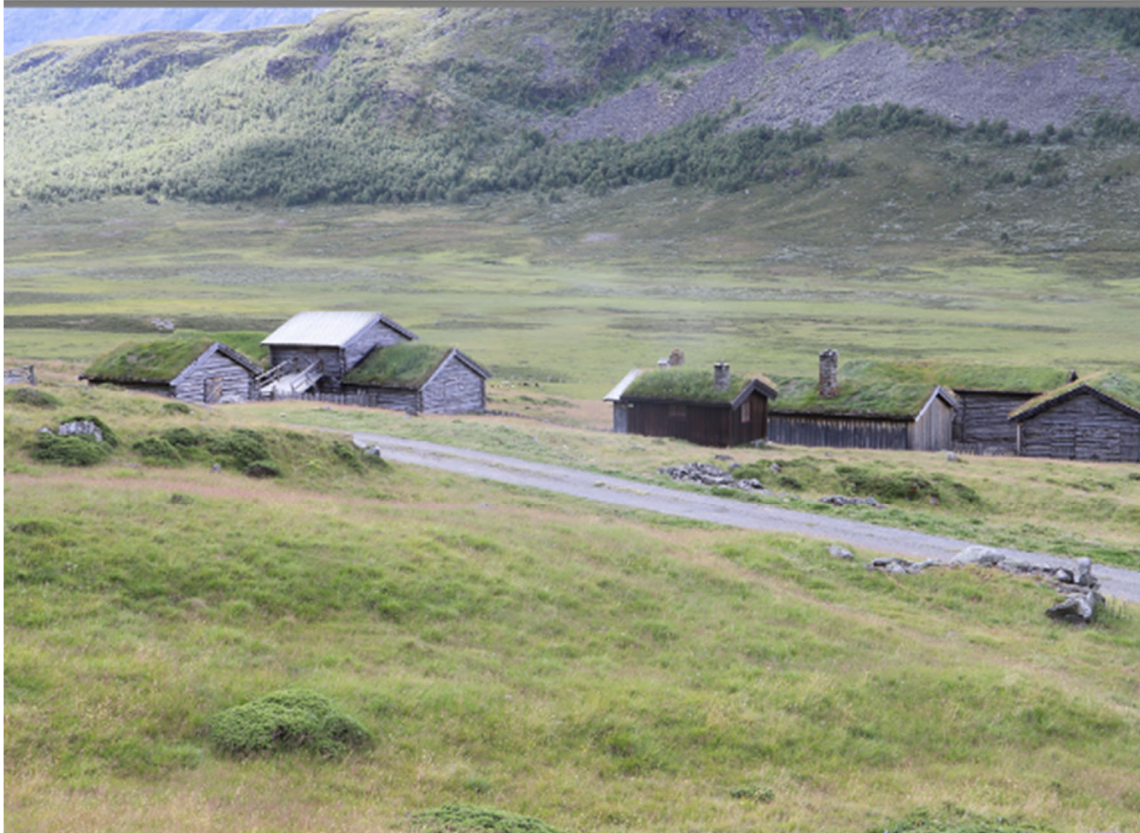
I lia bak setra kan vi se at tregrensa ligger på samme nivå i 2019 som i 1969. Takket være geiteflokkene i dalen er det ingen endring på 50 år. Som i bildene fra Lundesetra (s.46), er det også på Kvarbergsetra flere torvtak å se i 2019 enn i 1969. Foto Arthur Sand i 1969 og Oskar Puschmann i 2019.

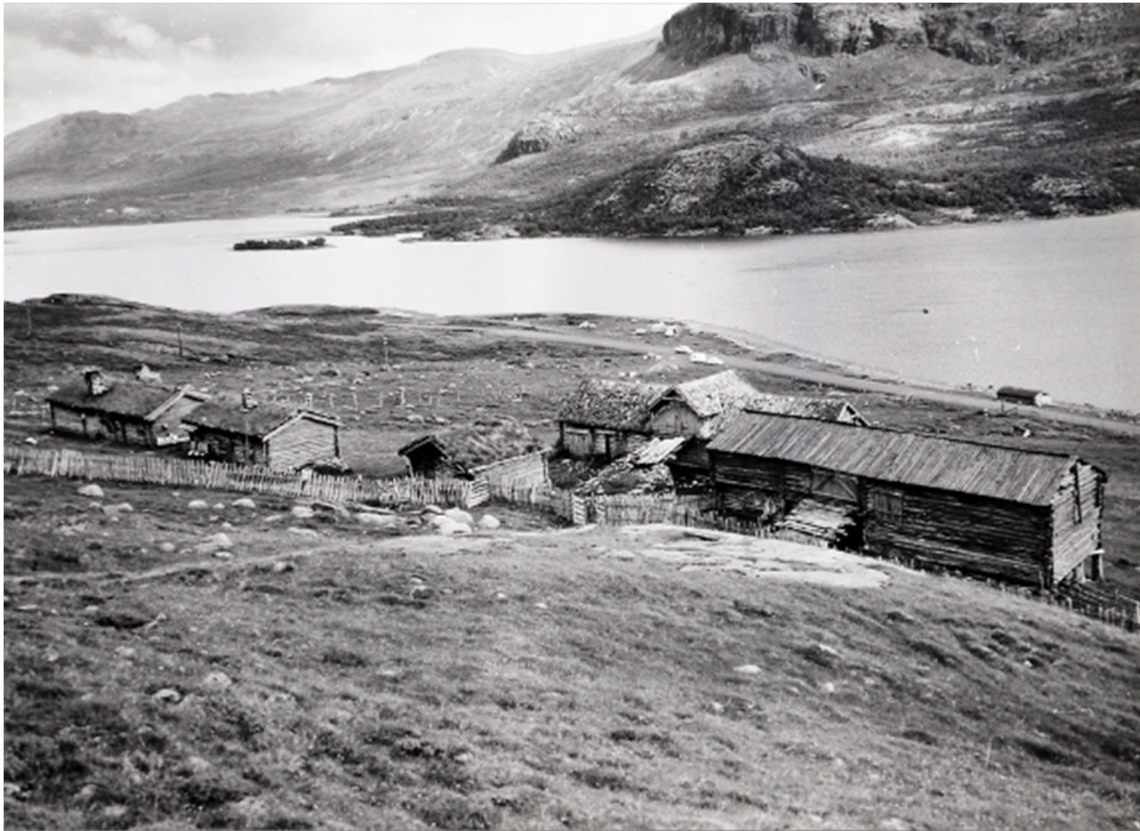
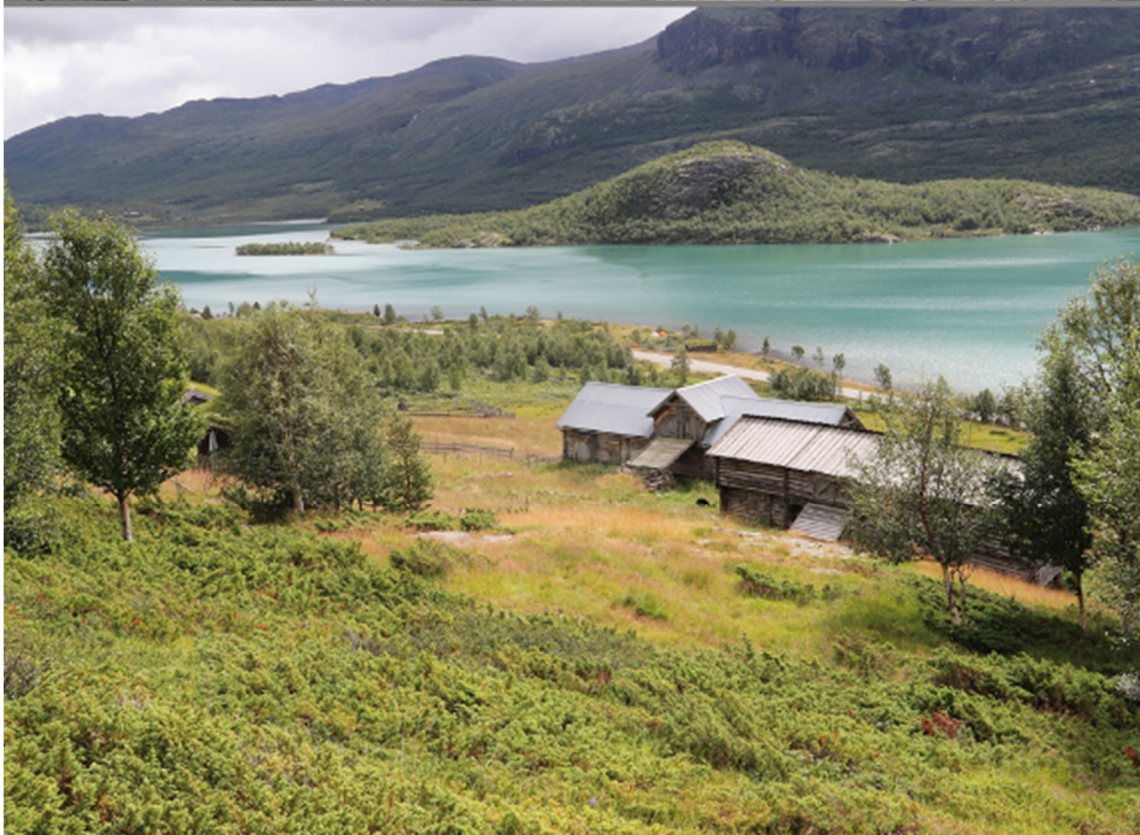
Tidligere åpne arealer rundt setrene har grodd til, og setrene blir liggende som lysninger i et skoglandskap. Bygningene på Mosbesstrond er fortsatt på plass, men fra denne vinkelen er stue og eldhus skjult bak bjørkene som vokser opp utenfor gjerdet. Stallen som sto midt i anlegget er flyttet bort til innhusene. Foto Arthur Sand i 1969 og Oskar Puschmann i 2019.

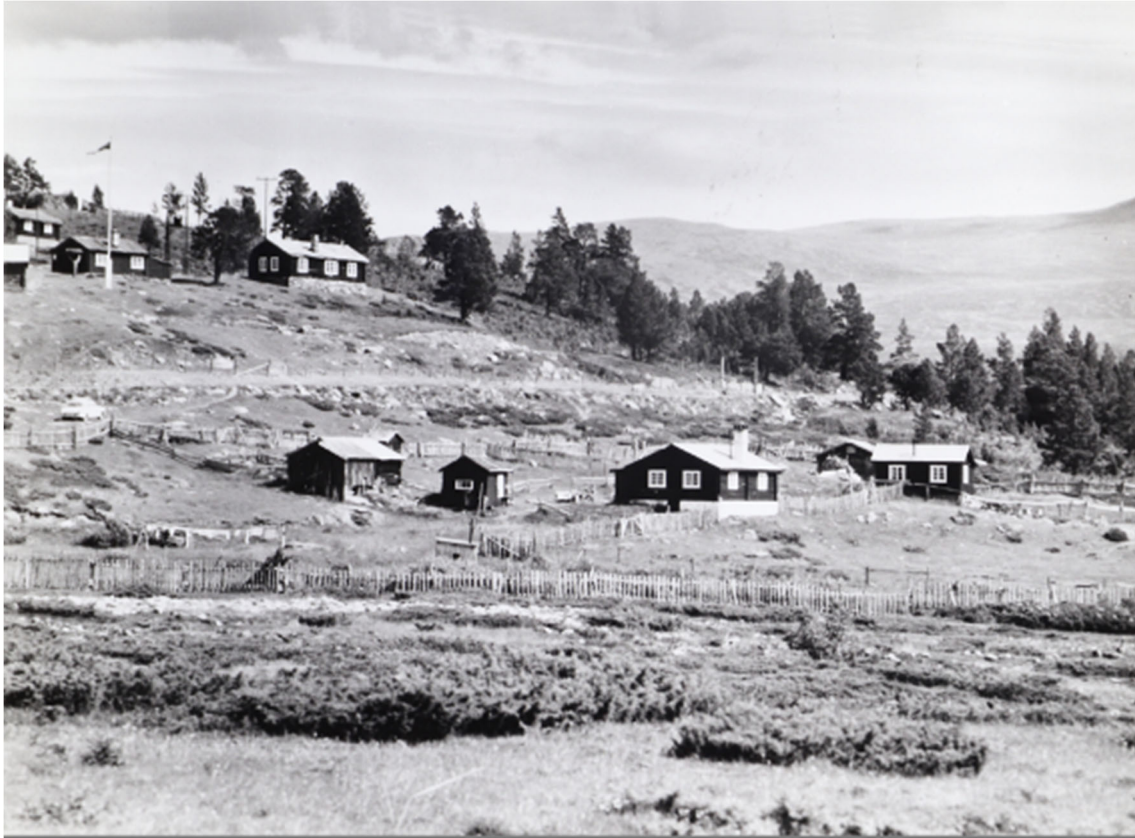
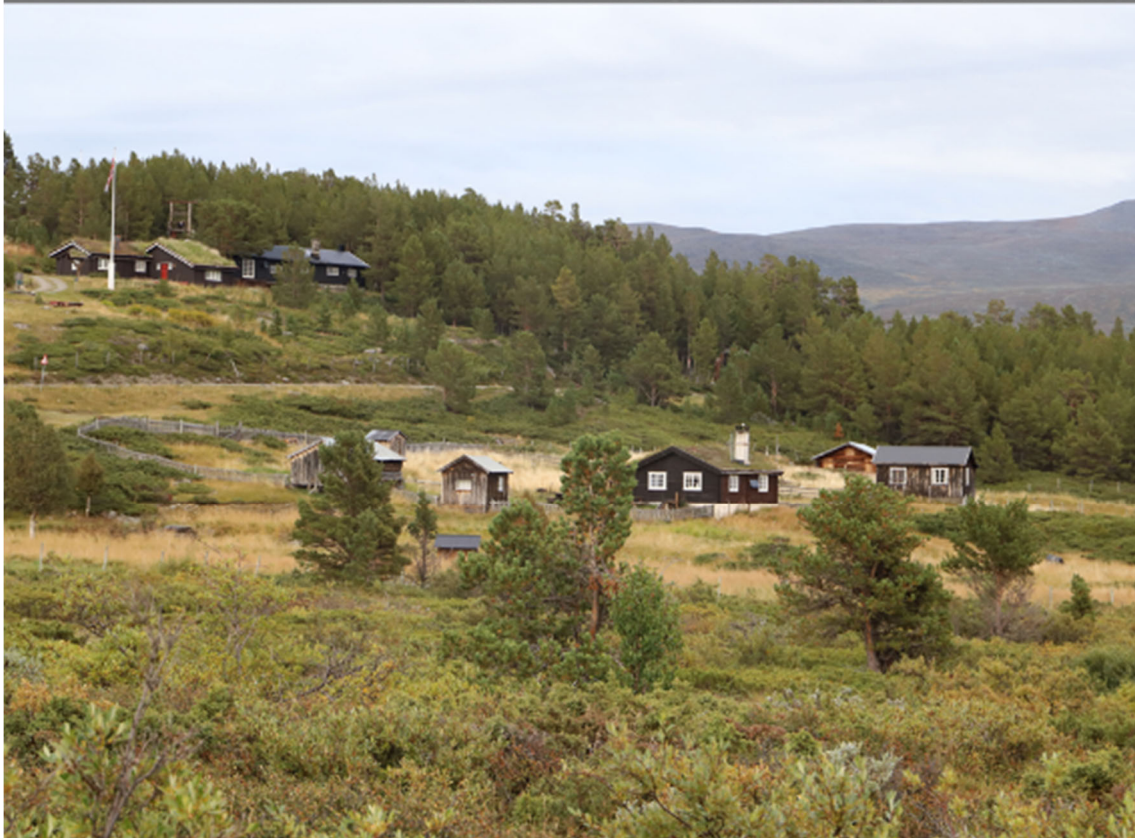
På nysetrene er det lite endring å se i bygningsmiljøene. Solheimsetra ble anlagt på slutten av 1940-tallet. Her er også mye av de gamle stakittgjerdene bevart. Færre beitedyr på jobb har ført til at de tidligere beitearealene rundt setra gror til. Foto Arthur Sand i 1969 og Oskar Puschmann i 2019.

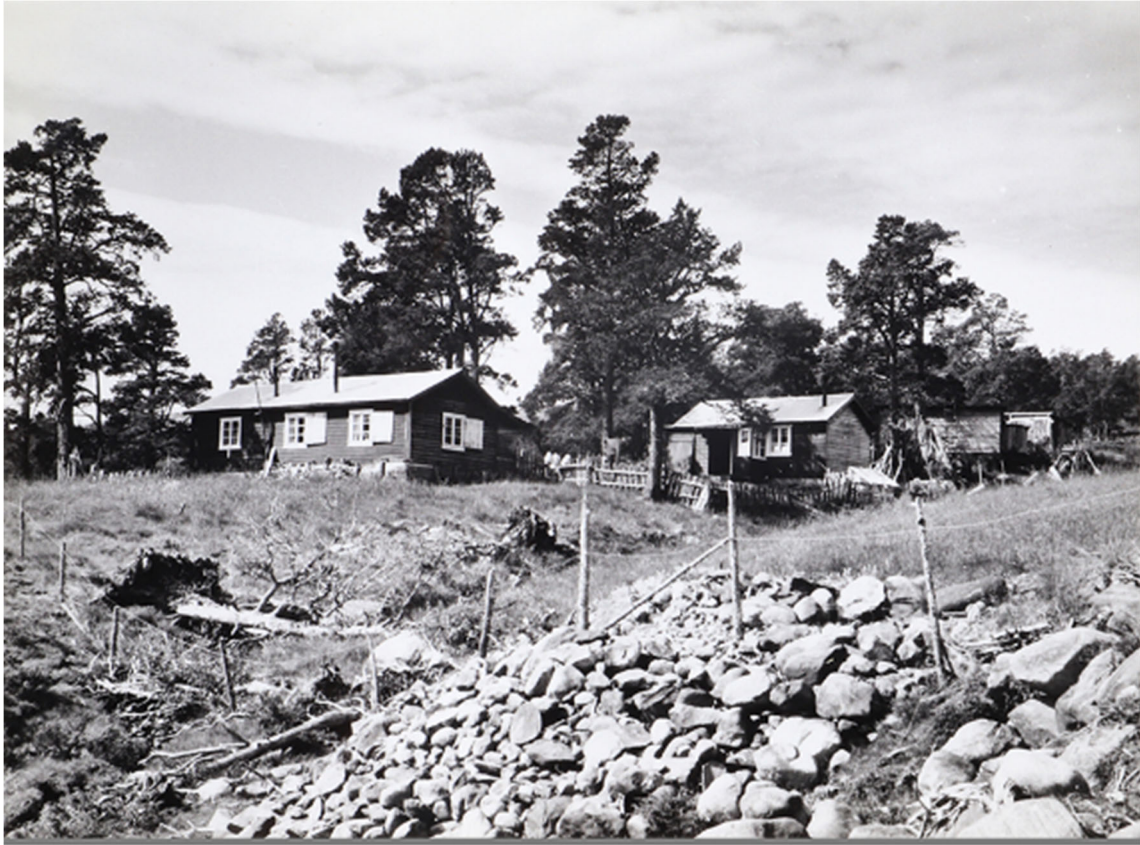
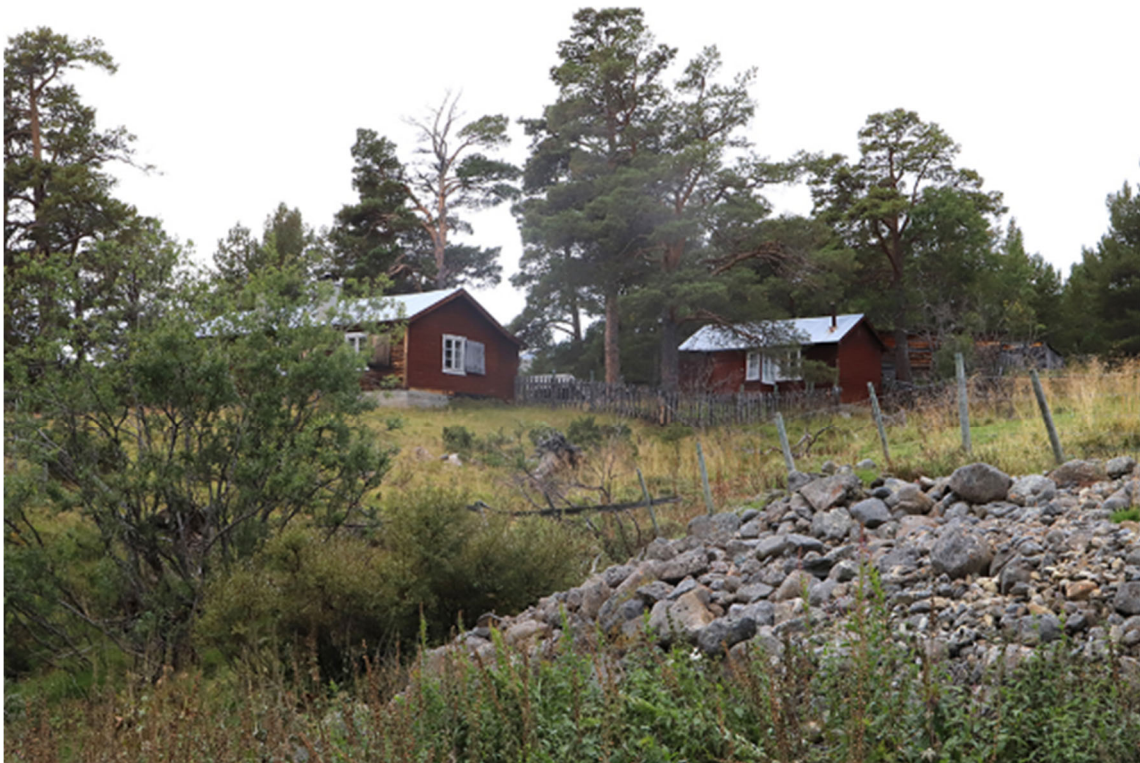
På nysetra Nordal var det full drift og i tillegg nydyrking i 1969. Vollen er blitt stor og graset blir slått årlig. På vollen samles også gårdens saueflokk før hjemkjøring og innsett om høsten. Foto Arthur Sand i 1969 og Oskar Puschmann i 2019.

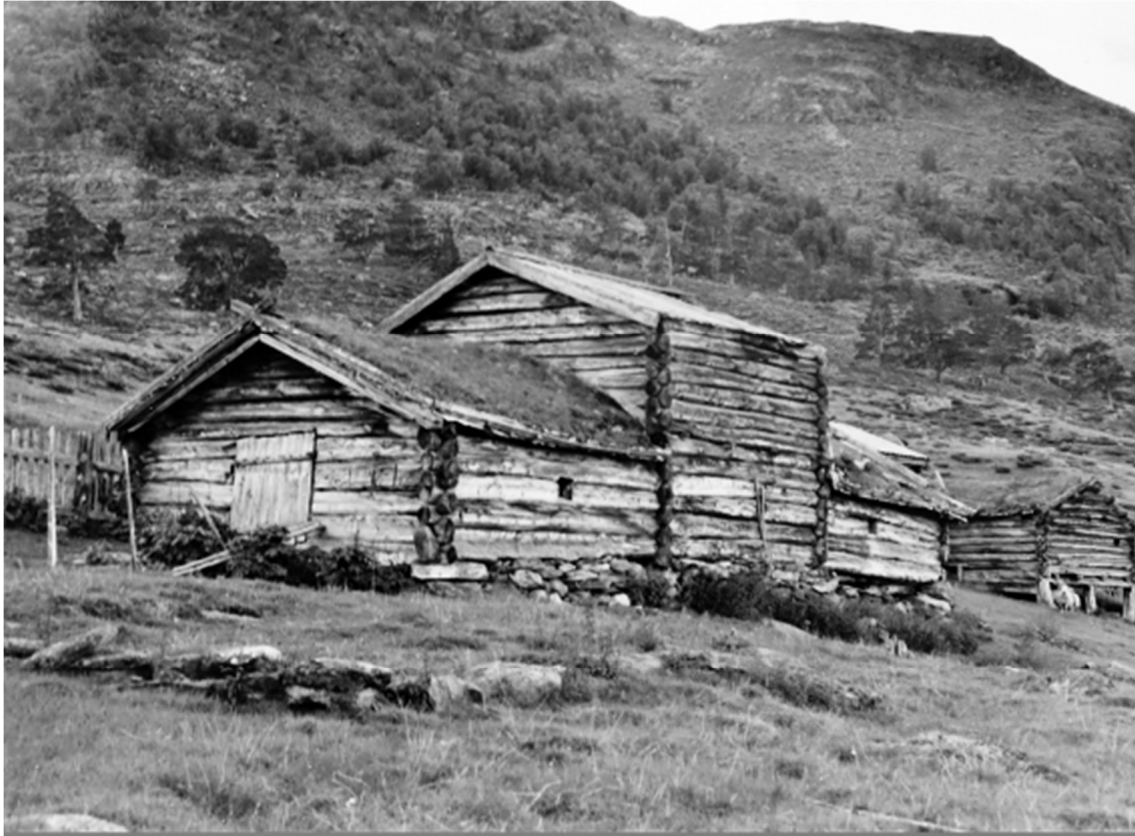
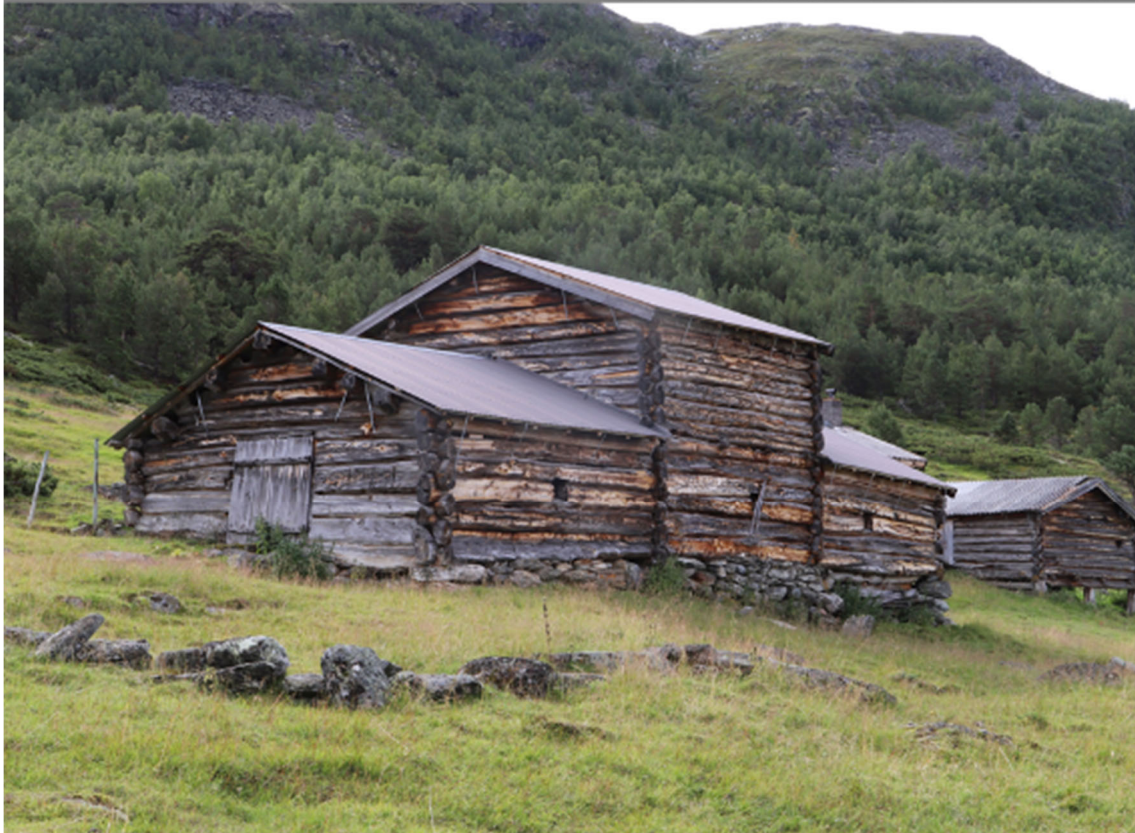
Det gamle trevfjøset er kanskje den mest særpregede bygningen i Sjodalen. Denne står på Stuttgongen, og er bygd i stort grovt tømmer. Huset har tre rom og 30 båsplasser. Det ser ut til å være i bedre stand i 2019 enn det var i 1969. Foto Arthur Sand i 1969 og Oskar Puschmann i 2019.

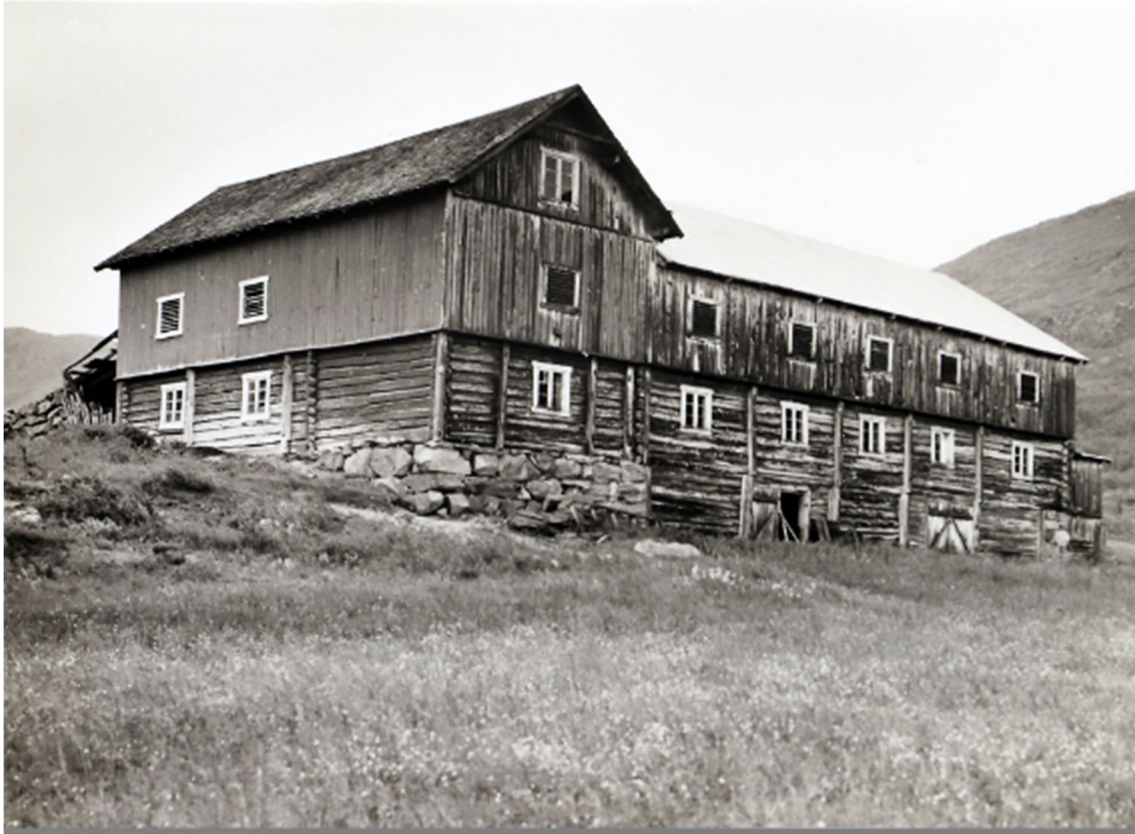
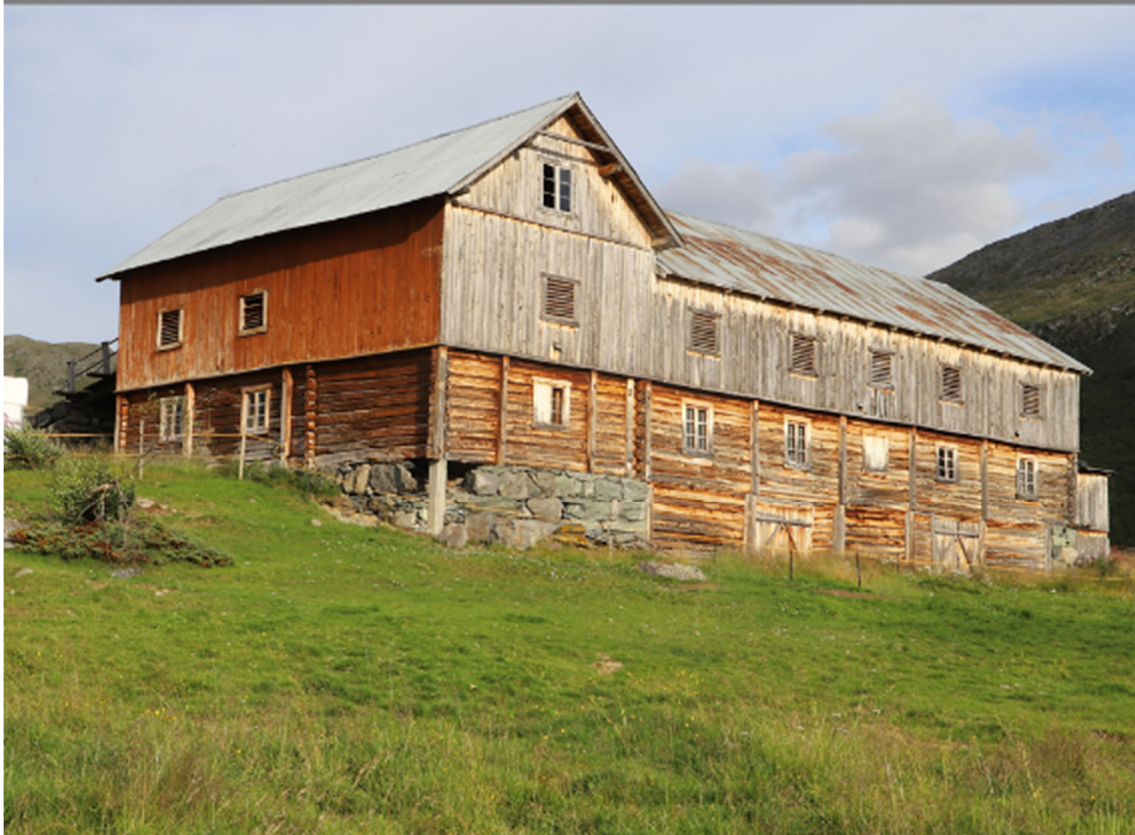
Utover på 1900-tallet ble det bygd flere nye store driftsbygninger i Sjordalen. Nå ble det rom for dyr, fôr og redskaper i samme hus. Driftsbygningen i Grasvika fra 1920-21 er nok den største, og rommer både kuffjøs, geitfjøs, stall og fôrlager. Foto Arthur Sand i 1969 og Oskar Puschmann i 2019.

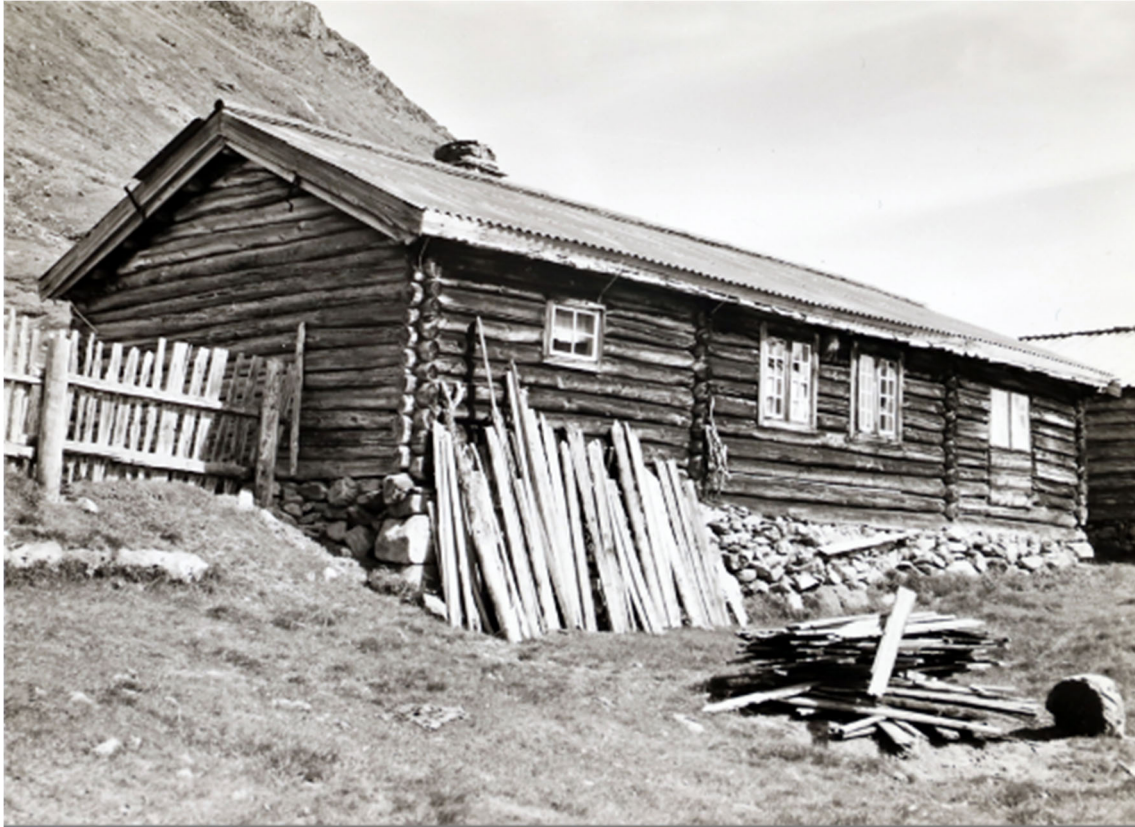
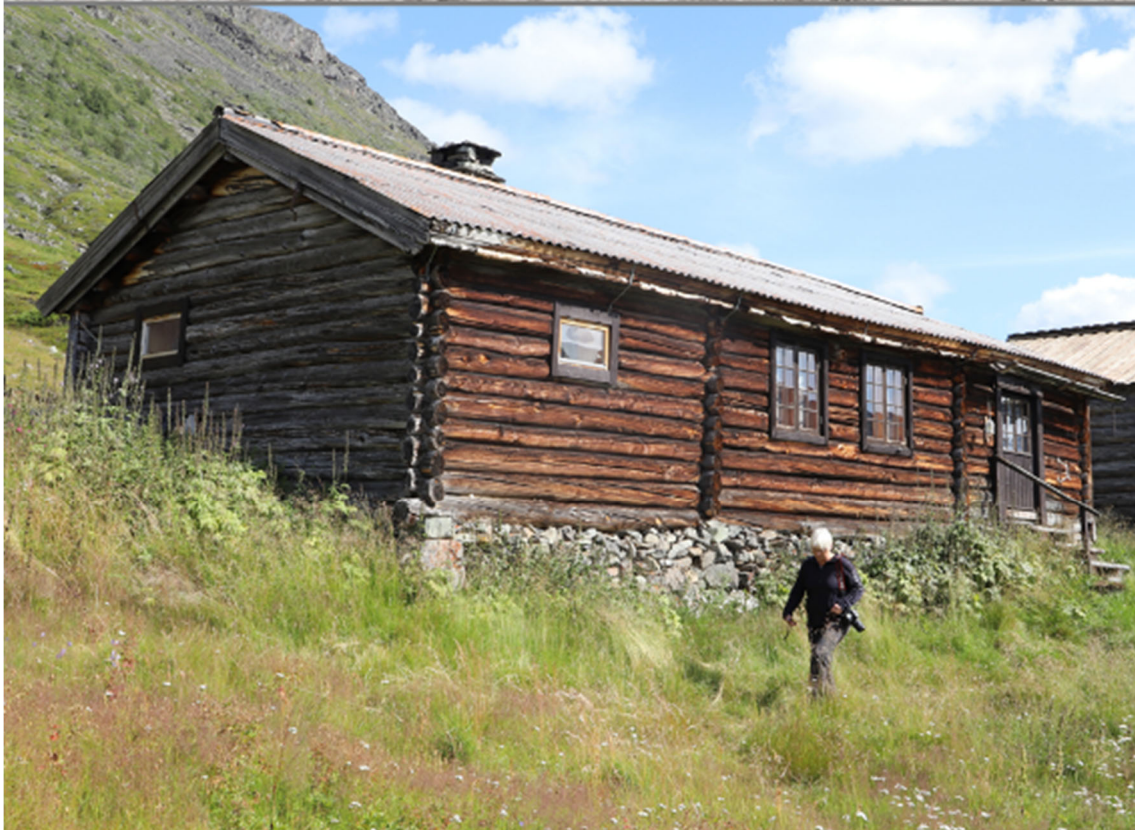
Ostbua var det innerste rommet i seterstua. Ofte hadde den bare en glugge for lufting. Seinere er slike rom typisk bygd om til soverom, og har fått vinduer. Så også på Hellesetra. I denne stua ser vi at inngangsdøra også er flyttet på, faktisk flere ganger. Foto Arthur Sand i 1969 og Oskar Puschmann i 2019.
