Setrene i Sjodalen 50 år etter

Feltarbeid i 1969 og 2019

NIBIO RAPPORT | VOL. 6 | NR. 120 | 2020

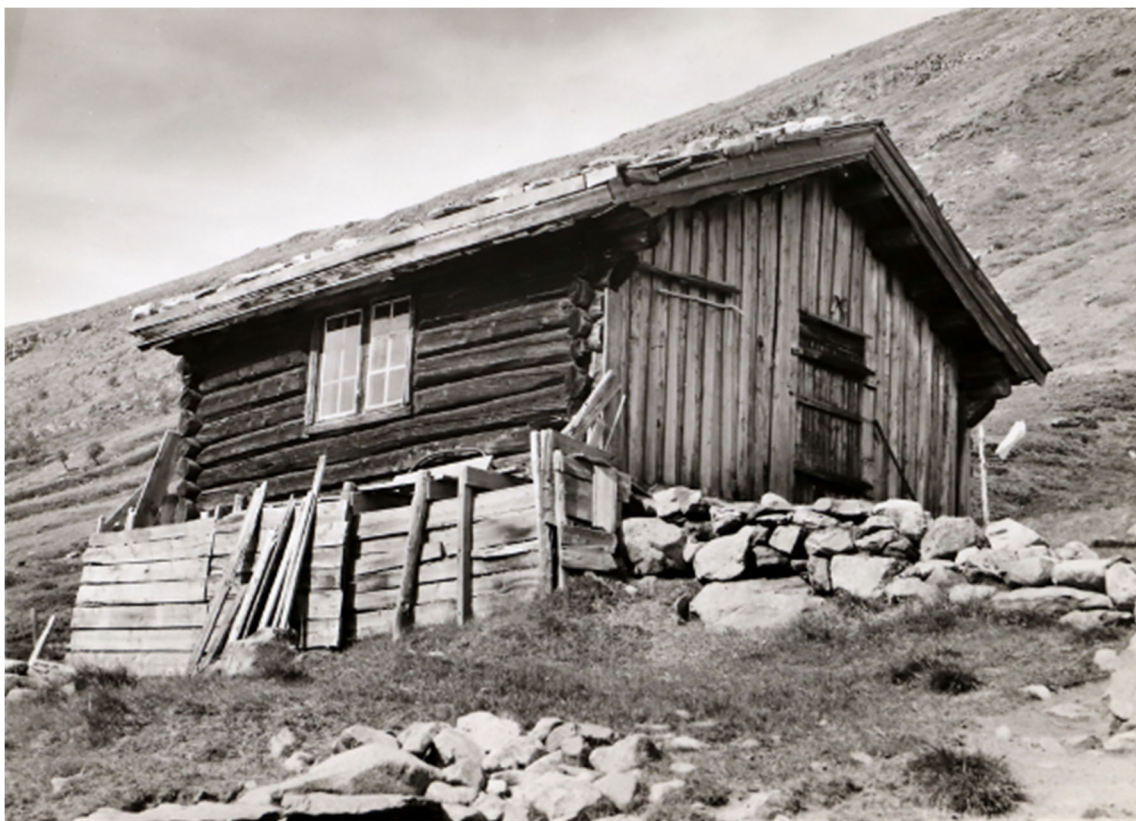
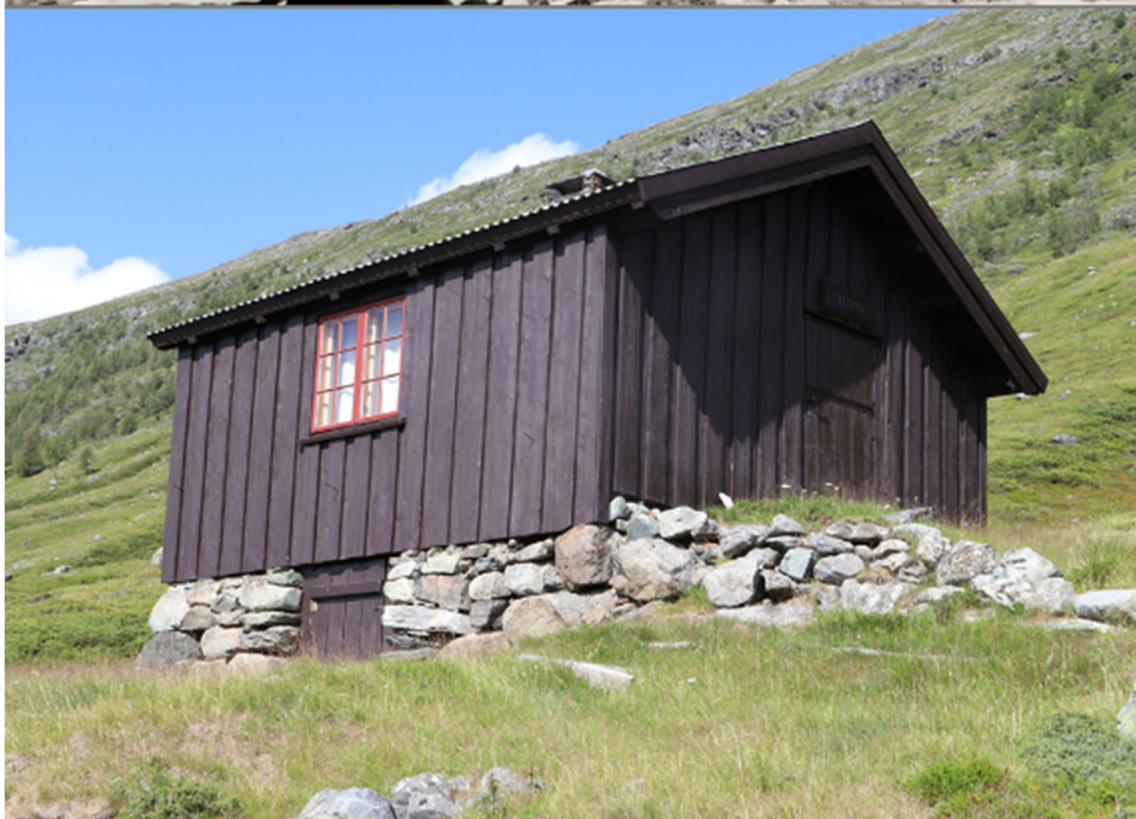
Karstugua på Helle var opprinnelig setras eldhus. Ei aurbu med kjellerrom bygd delvis inn i bakken. I seinere tid har huset fått nytt tak og mer panel. Karstugu er lokal betegnelse på hus som ble brukt til overnatting for arbeidshjelp. Foto Arthur Sand i 1969 og Oskar Puschmann i 2019.

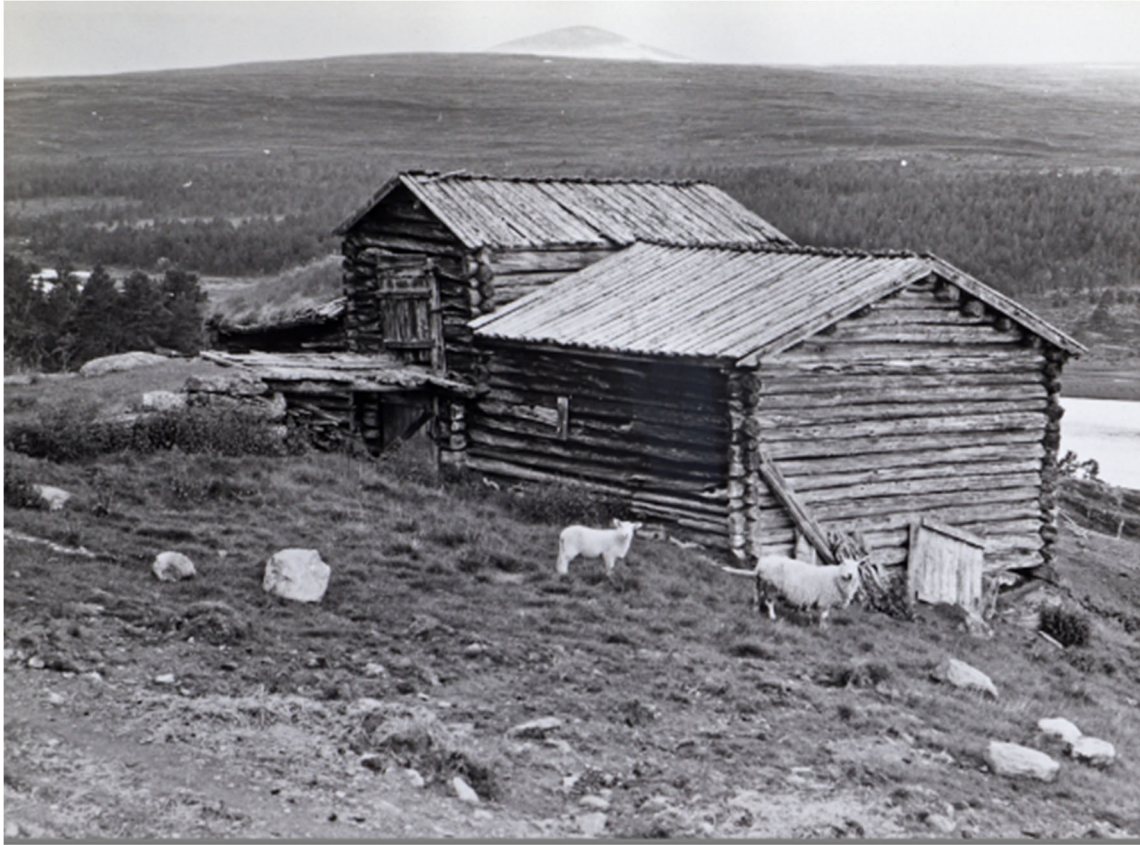
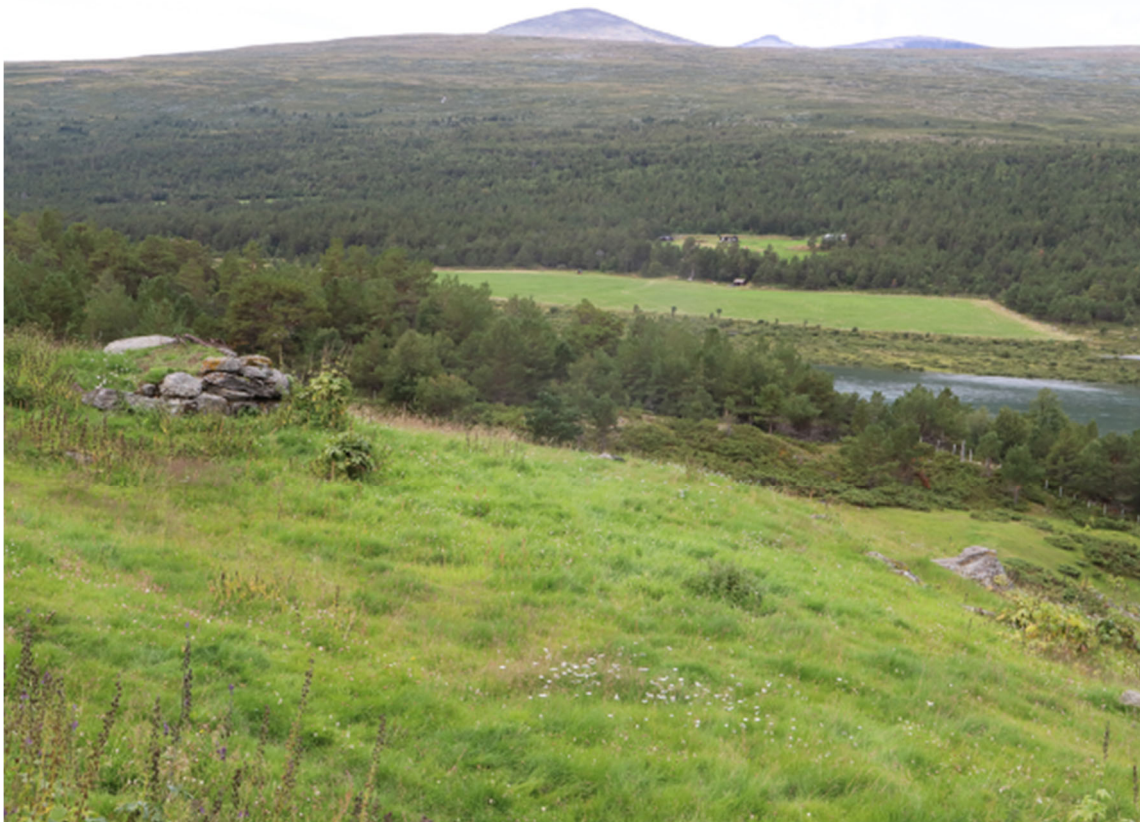
Flere løer, eldhus og fjøs er blitt borte på de gamle vintersetrene. Løa på Stuttgongen er det nå bare tuftene igjen etter. Til gjengjeld er det blitt sikt til nydyrkingsfeltet til nysetra Rugsveen på andre siden av elva. Foto Arthur Sand i 1969 og Oskar Puschmann i 2019.

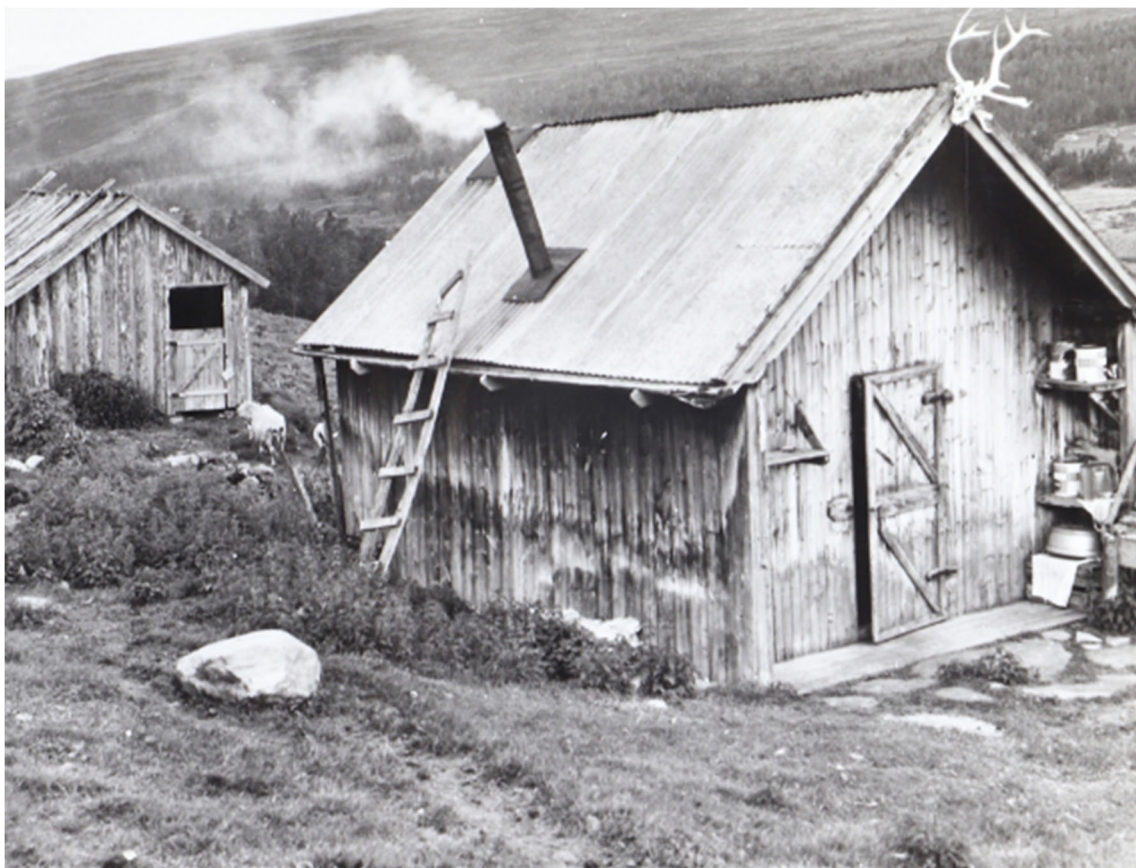
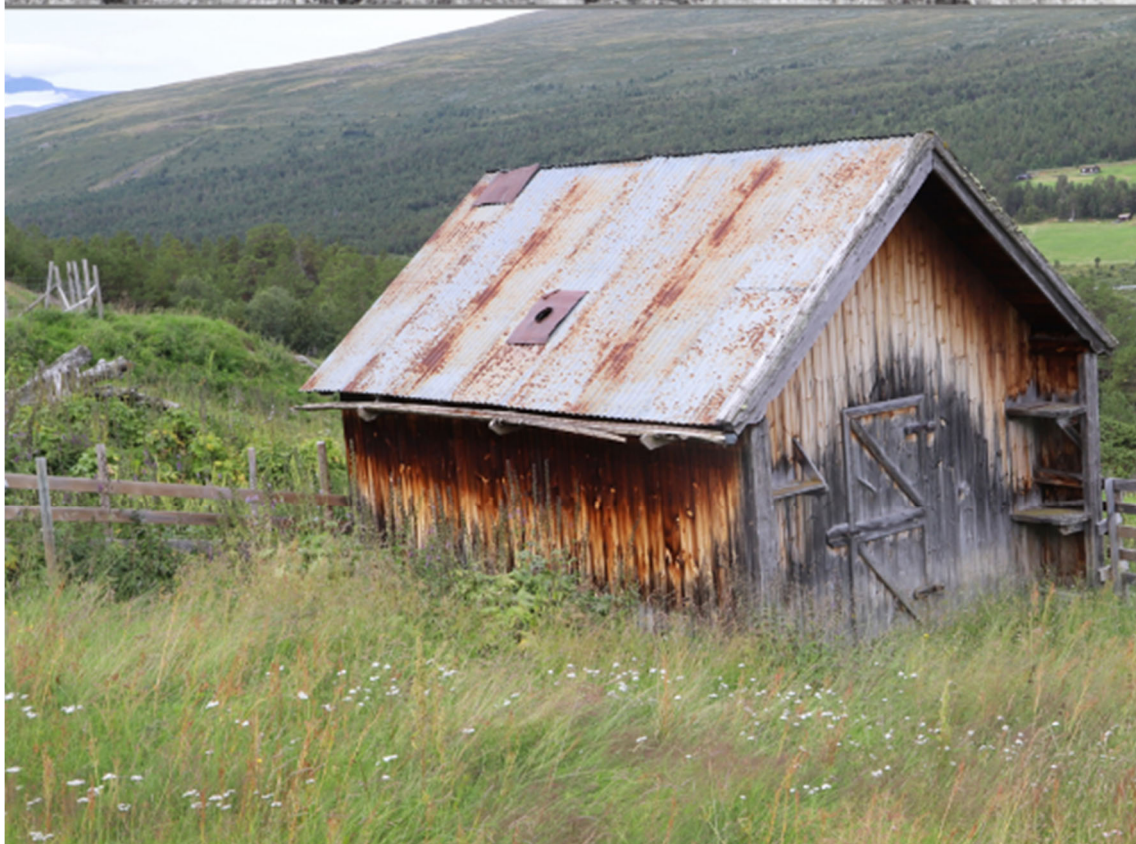
Eldhus eller ysthus var viktig å ha på setrene, også etter at man sluttet med ysting. Ysthusene som er fjernet etter 1969 var alle bygd i reisverk. Dette huset står kanskje også i fare for å bli borte. Foto Arthur Sand i 1969 og Oskar Puschnann i 2019.

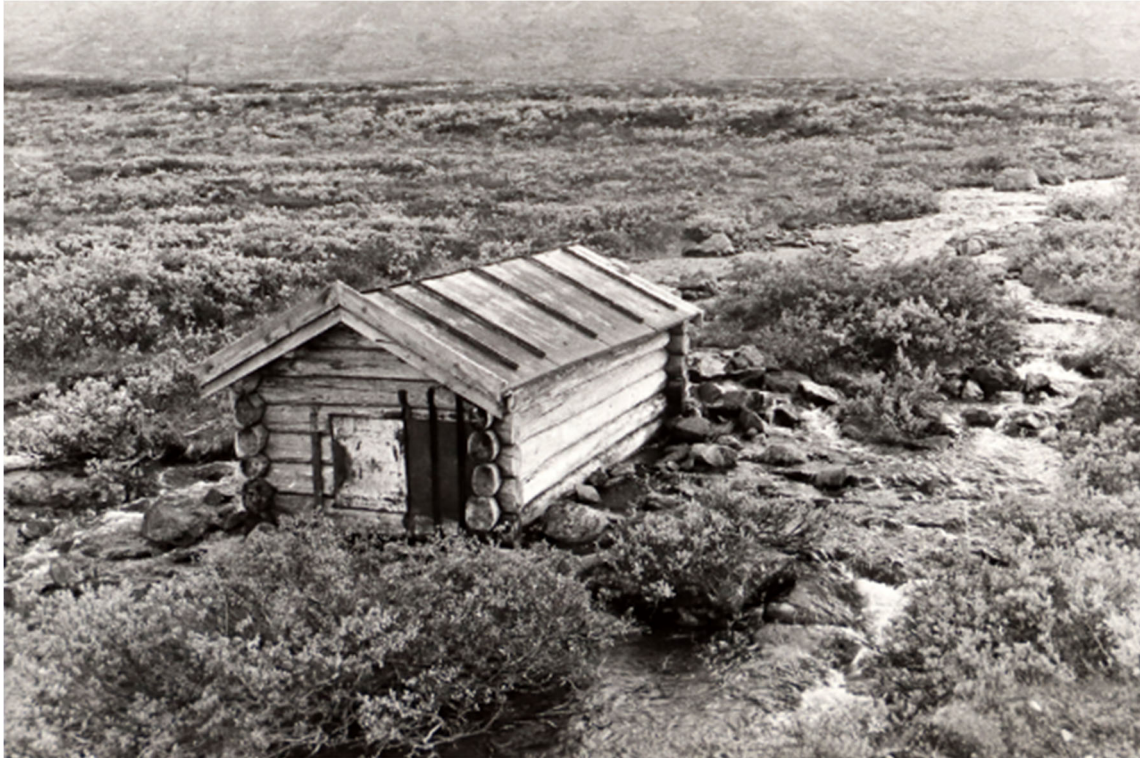
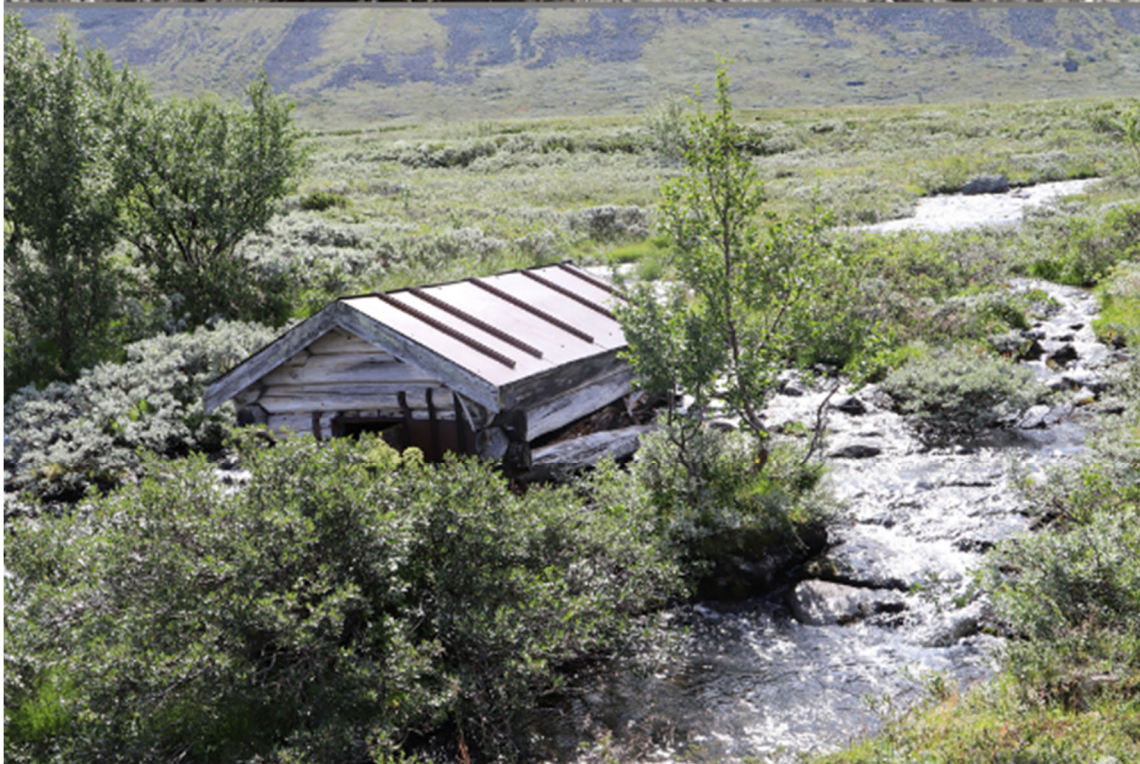
I bekken ned fra Ingulsjøen står en gammel tradisjonell fiskeinnretning som lokalt kalles sleo. Sløe er et annet navn på innretningen. Sleohuset er en effektiv felle eller ruse som fanger fisken og stenger den inne. Det var bygd opp lave ledegjerder med stein som ledet fisken inn mot huset. Slike hus er (trolig) sjelden vare i dag. Foto Arthur Sand i 1969 og Oskar Puschmann i 2019.

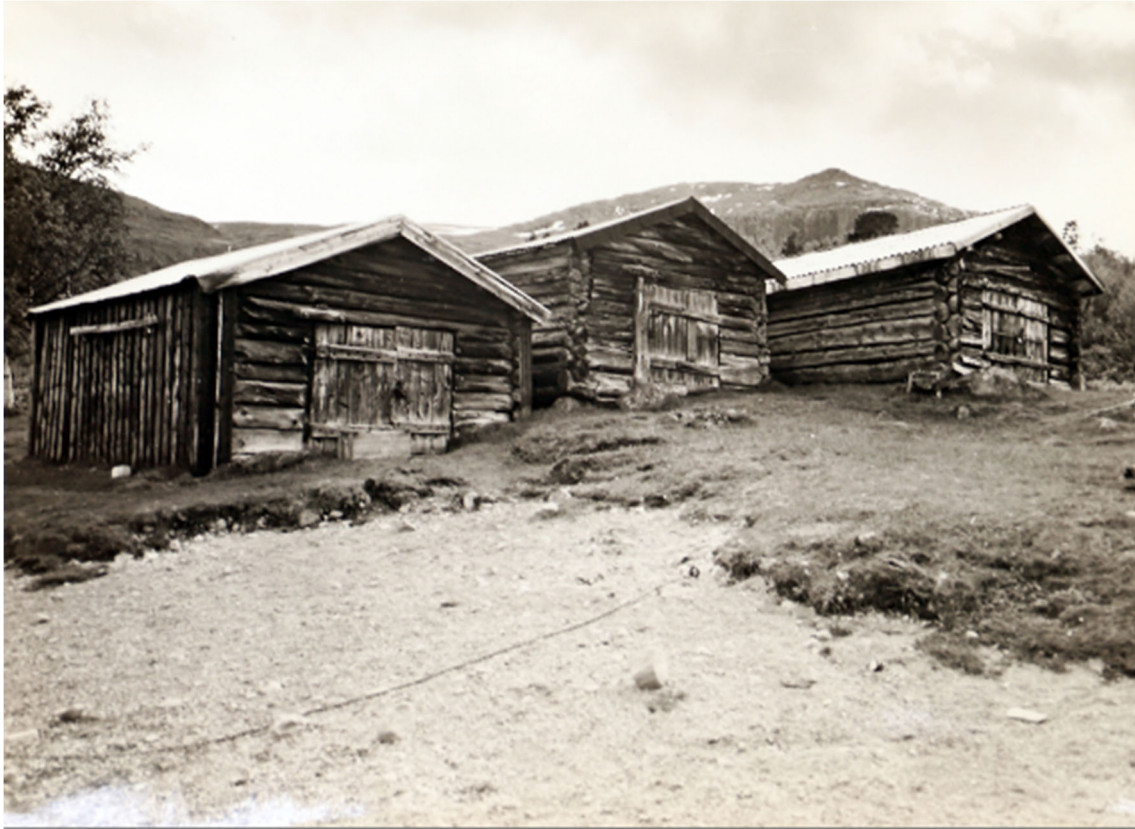
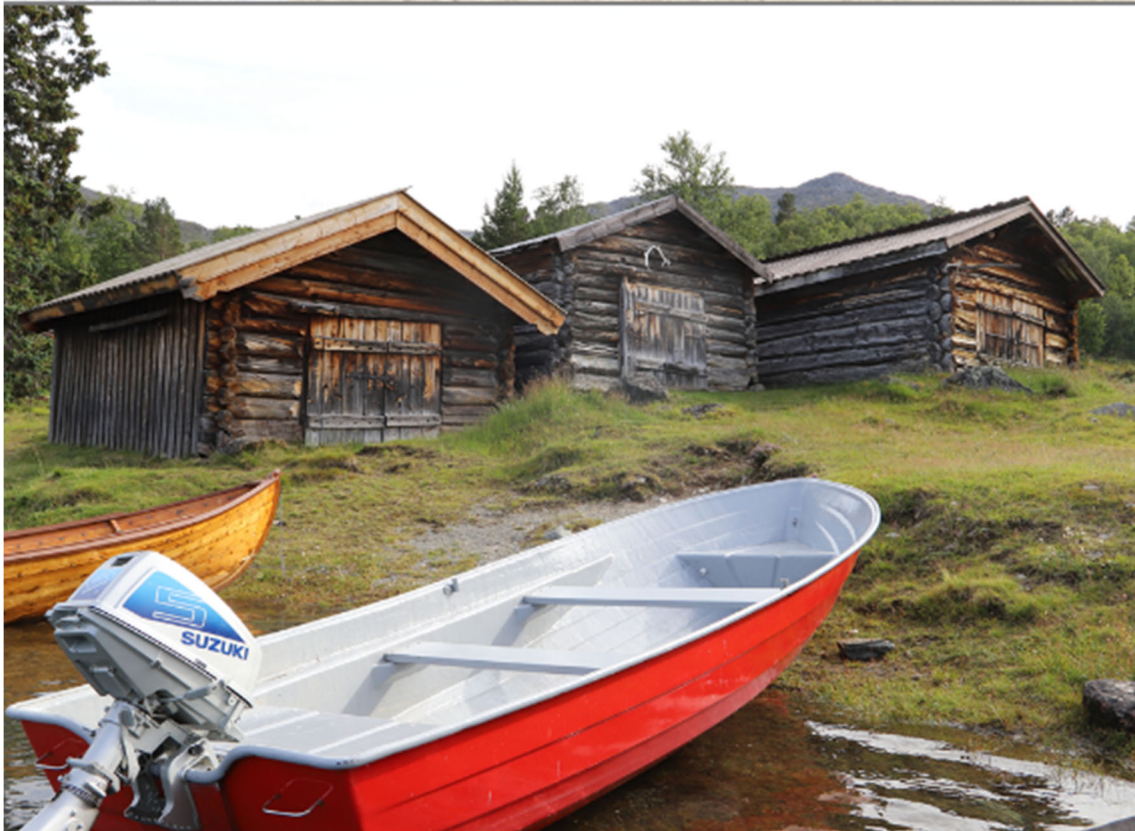
Fisket i Sjudalen var bare for husbruk i 1969 og i 2019. I tidligere tider var fisket en viktigere matauk, og også mulig inntektskilde. De tradisjonelle setrene hadde naust og fiskebuer, gjerne ved flere vann. I ei vik kalt Pullen står naust og buer for tre setre samlet i et slags fiskevær. Foto Arthur Sand i 1969 og Oskar Puschmann i 2019.
