Kartlegging av *Phytophthora* langs ny E18 trasé mellom Retvet og Vinterbro

Survey of *Phytophthora* along the new stretch planned for E18 between Retvet and Vinterbro

NIBIO RAPPORT | VOL. 6 | NR. 139 | 2020

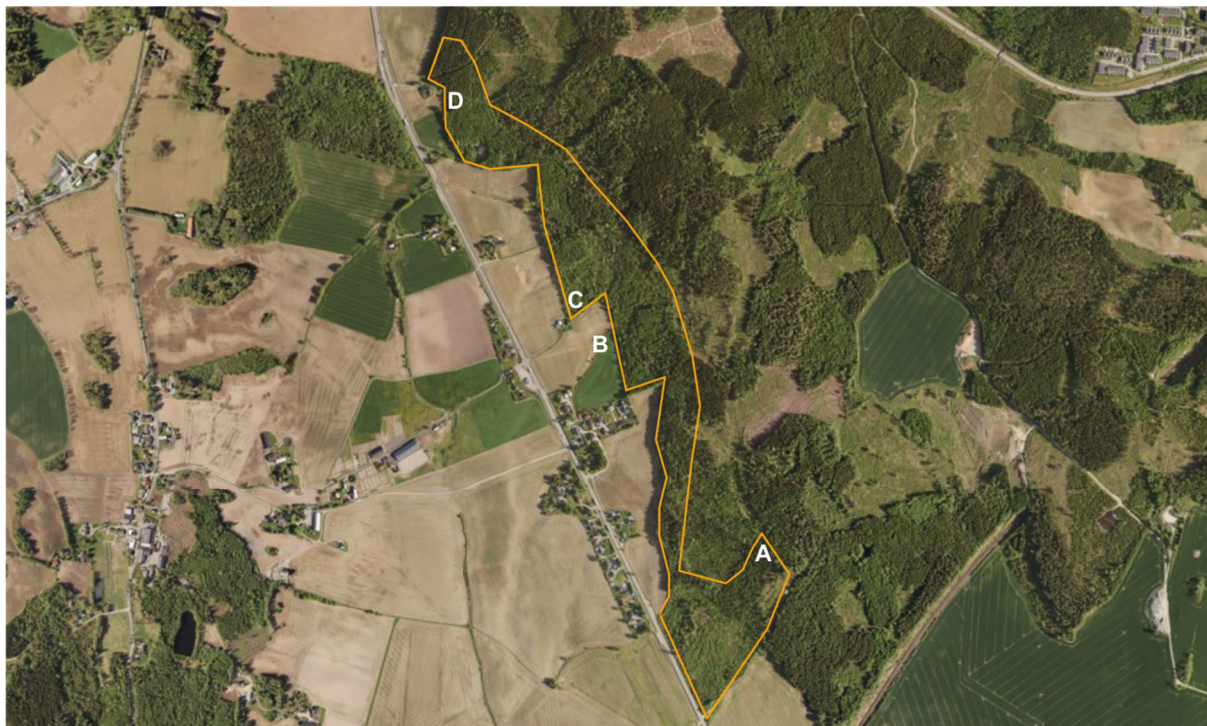
Figur 2. Del av den nye E18 traséen mellom Retvet og Vinterbro der det i 2019 ble gjennomført en visuell *Phytophthora*-inspeksjon. Området som ble gått gjennom er markert med oransje linje. Punkt A-D viser områder der det ble observert *Phytophthora*-symptomer på gråor (*Alnus incana*). Kartkilde: Norgeskart.no, 2020.

Figur 2 viser 4 punkter (A, B, C og D) der vi fant symptomer på trær som tydet på *Phytophthora*-angrep (punkt 6-14 i Figur 3). Ved punkt A var det *Phytophthora*-symptomer på svartor (*A. glutinosa*) i form av mørke flekker i barken og misfarga vev i området under flekkene. Ved punkt B fant vi *Phytophthora*-lignende symptomer på vier (*Salix* sp.) som vokste nær en åpen grøft mellom jordene. Ved punkt C var det flere unge gråor som trolig hadde angrep av *Phytophthora*. Det var døde trær der og flekker/utflod på stammene. Ved punkt D så vi symptomer som kunne tyde på *Phytophthora*-angrep på flere trær av gråor.

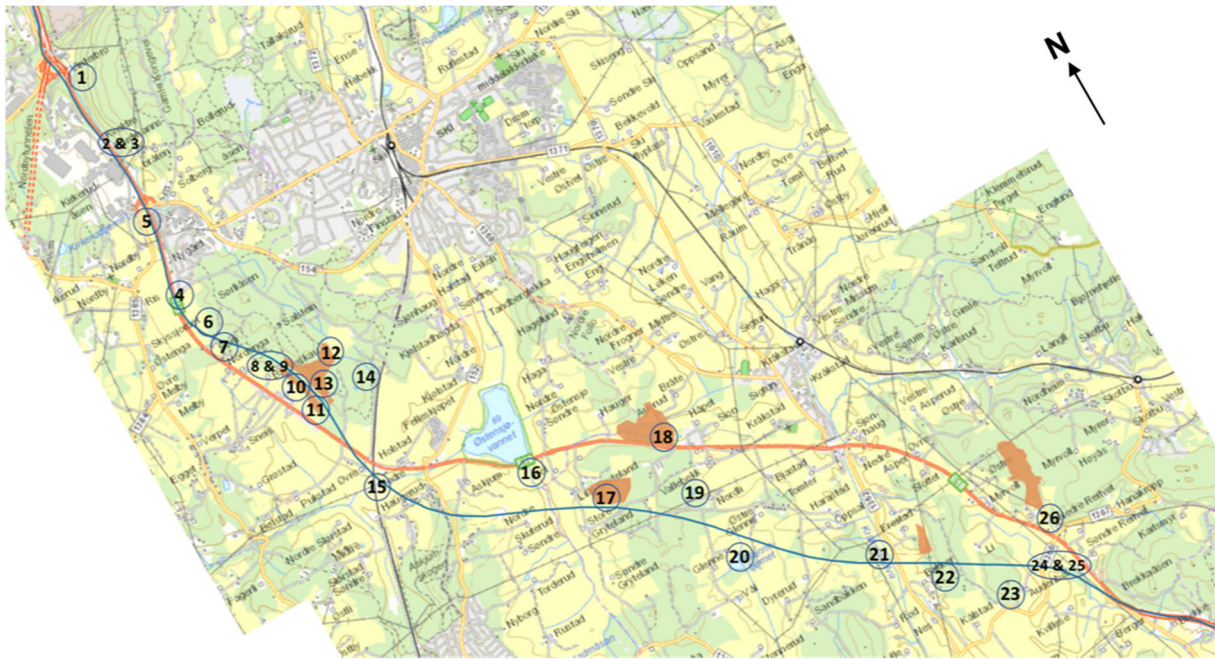
Figur 3. Kart over den planlagte nye E18 Retvet-Vinterbro traséen (blå linje i det øverste kartet), og fem deponiområder (oransje områder) som ble undersøkt for *Phytophthora* 26. mai 2020. Punkt 1-26 indikerer områder der prøver ble tatt ut og vegetasjon (trær og busker) ble spesifikt undersøkt for *Phytophthora*-symptomer (øverste kartet). Prøvene ble gitt hovednummer 61/20 og delnummer 1-26 (nederste bildet). Merk at figurene er orientert litt mot nordvest for å få en bedre oversikt over punktene. Kartkilde: Google Earth Pro, 2020.

Da kun *P. gonapodyides* ble funnet ved 3 punkter mellom prøveuttak 1-14 (ca. halve distansen av den nye veistrekningen), gir det en indikasjon på mildere grad av *Phytophthora*-smitte der. I dette området er det planlagt et større deponi som vi derfor mener bare må brukes til masser fra området mellom punkt 1-14.

Mellom punkt 15 og 26 ble de fem artene *P. gonapodyides*, *P. lacustris*, *P. plurivora*, *P. gregata* and *P. taxon raspberry* funnet (totalt 8 infiserte punkter). Dermed er det en adskillig høyere grad av infeksjon i dette området enn mellom punkt 1-14. Her synes vi først og fremst det er viktig at deponiet ved punkt 18 blir revurdert, ikke minst fordi det er vannveier i området som kan transportere smitten videre. Man må generelt unngå å legge deponier i fuktige områder og jordmasser i fuktige områder bør ikke forflyttes.

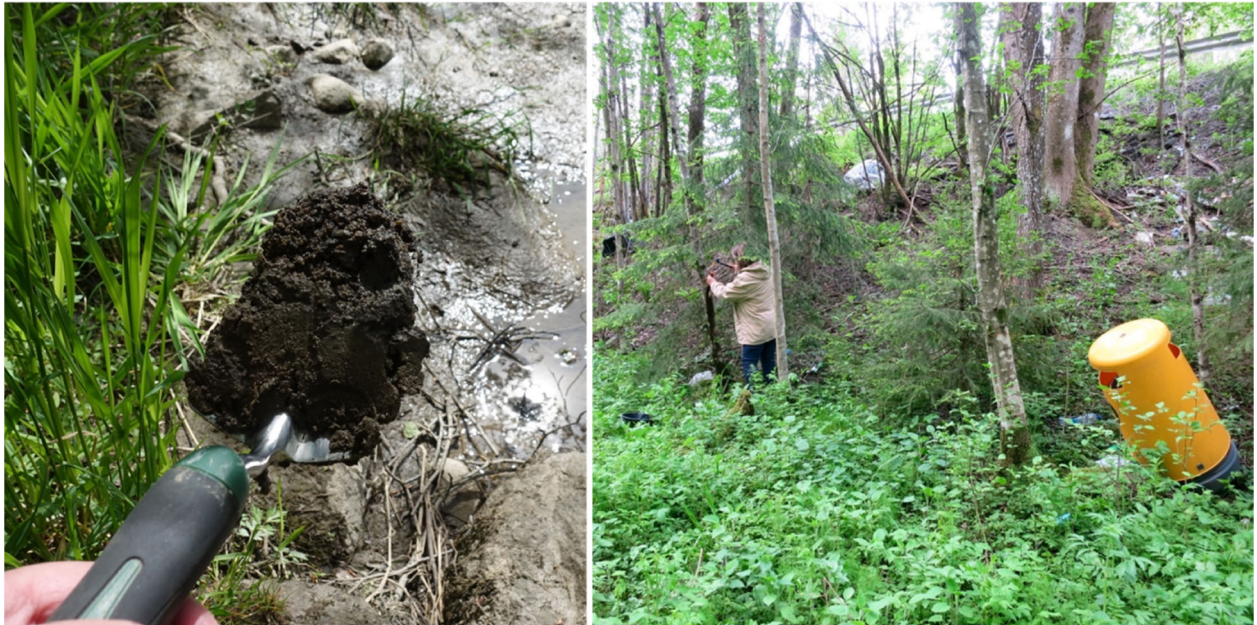
Figur 4. Uttak av jordprøve (venstre). Uttak av vevsprøve fra en gråor (*Alnus incana*) med *Phytophthora*-symptomer (punkt 3 - fig. 3) (høyre). Området ligger like ved dagens E18 og var, som det fremkommer av bildet, veldig forsøplet. Blant annet var det dumpa hageavfall med døde planter som vi vet er en spredningsvei for skadegjørere. Foto: Venche Talgø (venstre) Martin Pettersson (høyre)

Phytophthora-symptomer på trær (mørke flekker på stammene, oppsprukken bark, glisne trekroner og døde trær) ble funnet ved flere lokaliteter langs hele strekningen mellom Retvet og Vinterbro (Figur 4 og 5). De tre flisprøvene (punktene 3, 9 og 25) ble tatt ut fra trær som hadde svært tydelige symptomer, men de gav likevel ingen *Phytophthora*-utvekst. Det er en kjent sak at det er vanskelig å isolere *Phytophthora*-arter fra flisprøve, spesielt fra oretrær.

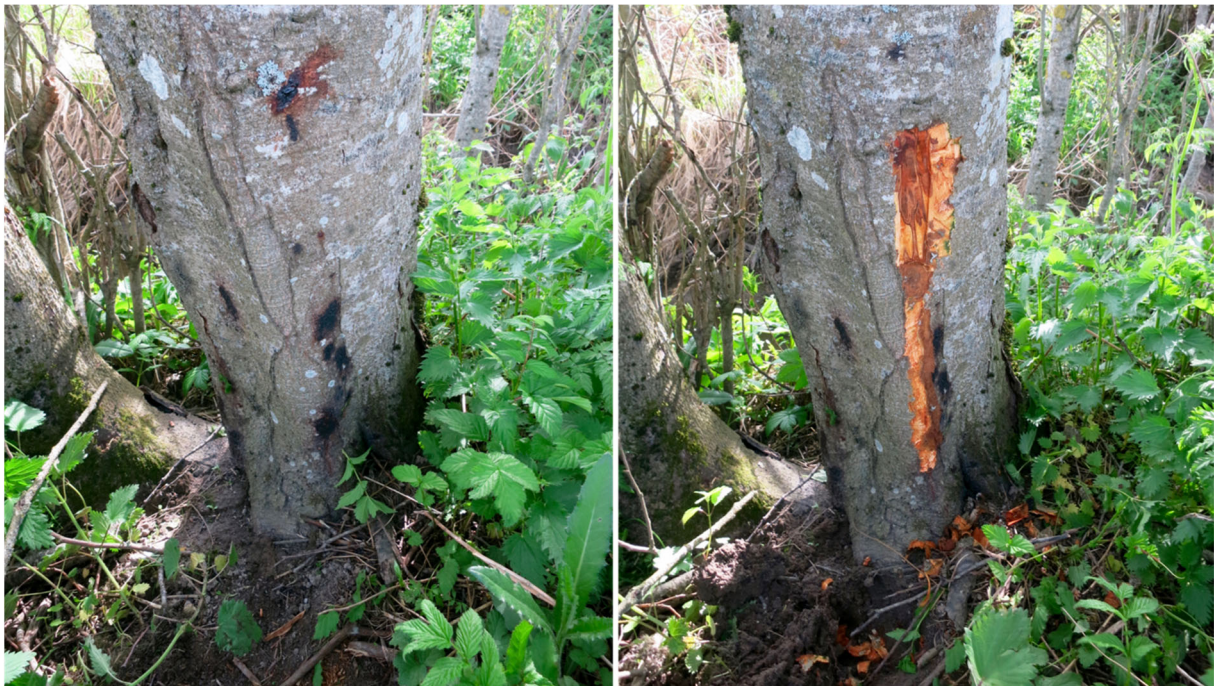
Figur 5. Flere oretrær (*Alnus* spp.) hadde mørke flekker i barken med misfarga vev under, noe som tydet på *Phytophthora*-angrep. Gråor (*A. incana*) ved punkt 25 på kartet i Figur 3, 2020. Foto: Martin Pettersson

Phytophthora taxon raspberry fant vi ved punkt 15 og 24. Punkt 24 var en jordprøve tatt ved stammebasis av treet der flisprøven med delprøvene 25 ble tatt ut (en gråor med svært tydelige *Phytophthora*-symptomer). Selv om flisprøven var negativ, er det sannsynlig at denne *Phytophthora*-arten sto bak symptomene (Figur 5). *Phytophthora* taxon raspberry har vi isolert en gang tidligere i Norge fra en jordprøve i kanten av Sørkedalsvassdraget (Talgø et al. 2020a). I litteraturen mangler det informasjon om *P. taxon raspberry*, men arten er rapportert på røtter av bringebær i Sør-Sverige (Brasier et al. 2003). Dette kan dermed være en potensiell skadegjører på villbringebær (*Rubus idaeus*), som blant annet er en viktig vertplante for bier i mange norske naturområder. Et smitteforsøk med denne arten er derfor aktuelt for å undersøke hvilken trussel den kan utgjøre for norsk natur. Jord i områdene der det ble funnet *P. taxon raspberry* bør i størst mulig grad få ligge i ro og i alle fall ikke flyttes til uinfiserte områder.

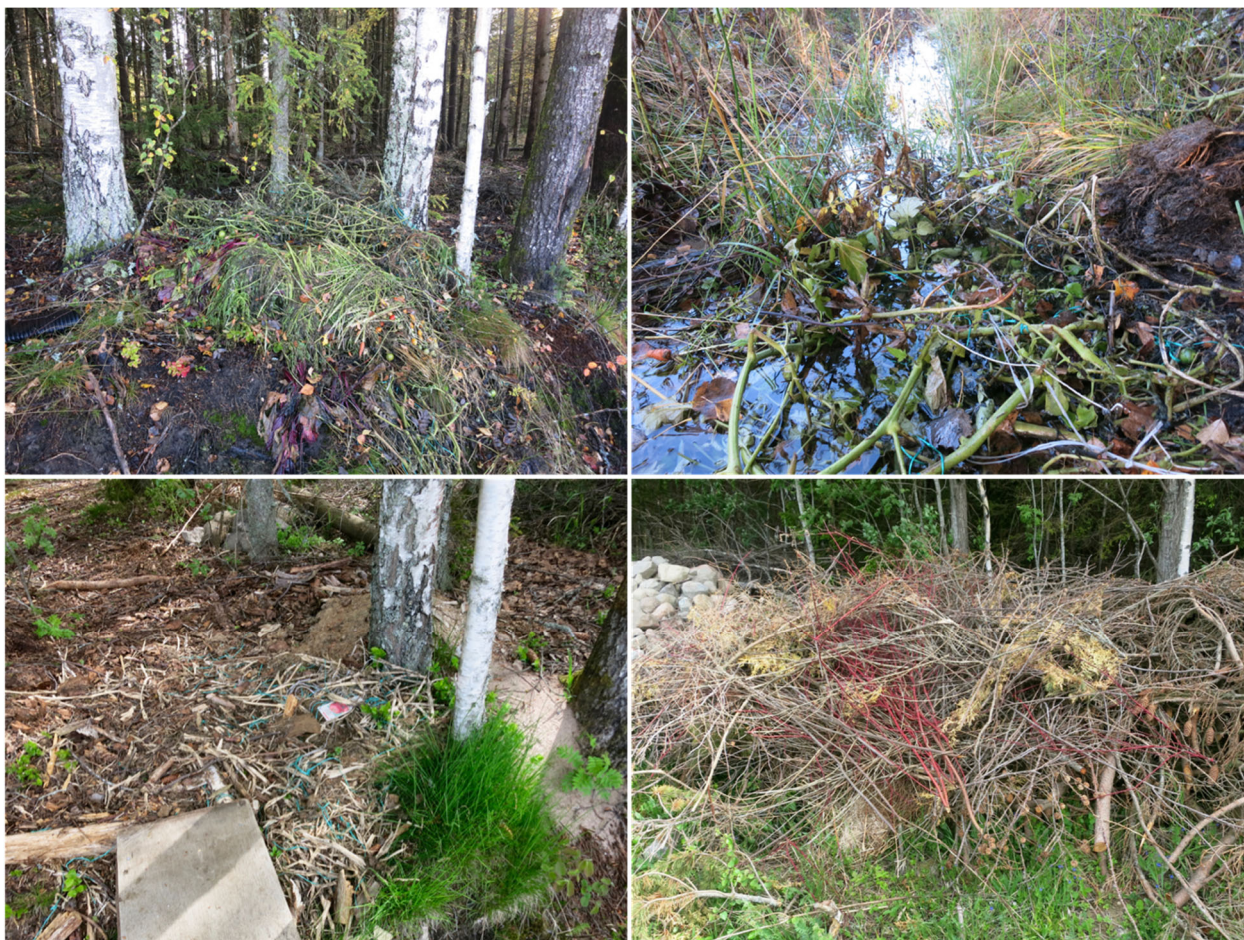
To steder observerte vi hageavfall som var dumpet i skogen/skogkanten (Figur 7). Første stedet var like før vi kom til punkt A i Figur 2. Der var det også vekst av hageplanter (Figur 8). Et annet sted der hageavfall var dumpet var i og ved siden av en åpen grøft mellom skog og dyrka mark ved punkt 11 i Figur 3. Hageavfall er kjent for å kunne spre *Phytophthora* og andre fremmede arter, og det er ulovlig å kaste slikt materiale i skog og andre naturområder ifølge Forurensingsloven (LOV-1981-03-13-6).

Figur 7. Hageavfall dumpet i og ved siden av en åpen grøft mellom skogen og dyrka mark ved punkt 11 i Figur 3. I 2019 var det mye hageavfall som så ut til å komme fra et veksthus (øverste rad). I 2020 var det meste av veksthus-hageavfallet borte, men mye grener fra hageplanter var dumpet et annet sted i nærheten (nederste rad).
Foto: Martin Pettersson

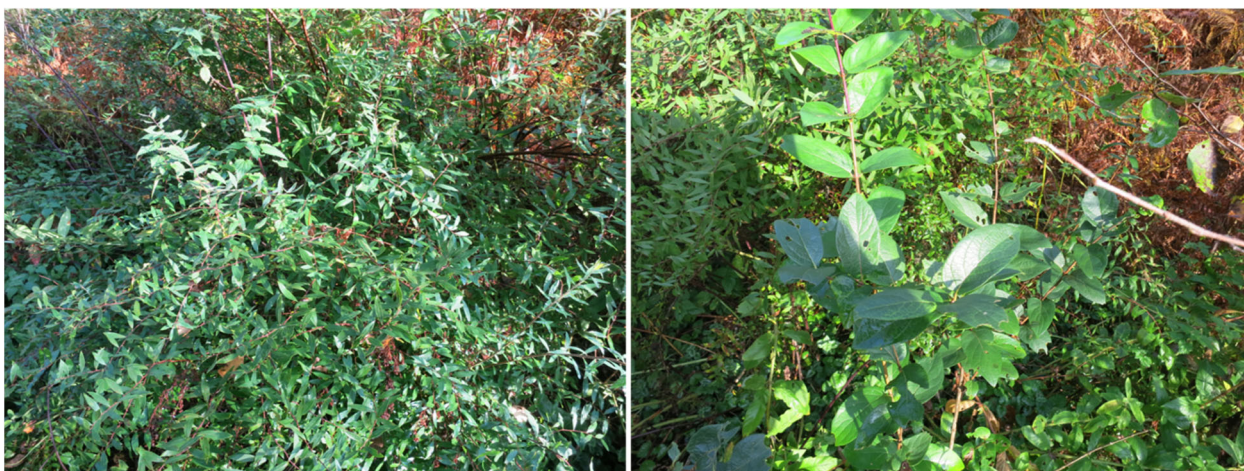
Figur 8. Oppslag av hekkplanter i skogen nær punkt 13 i Figur 3. Foto: Martin Pettersson
