# Miljøovervåking av arkeologiske kulturminner fra middelalderen før og etter nybygg på tomt i Munkhaugveita 5-7 i Trondheim

Sluttrapport 2015 til og med 2020

NIBIO RAPPORT | VOL. 7 | 20 | 2021

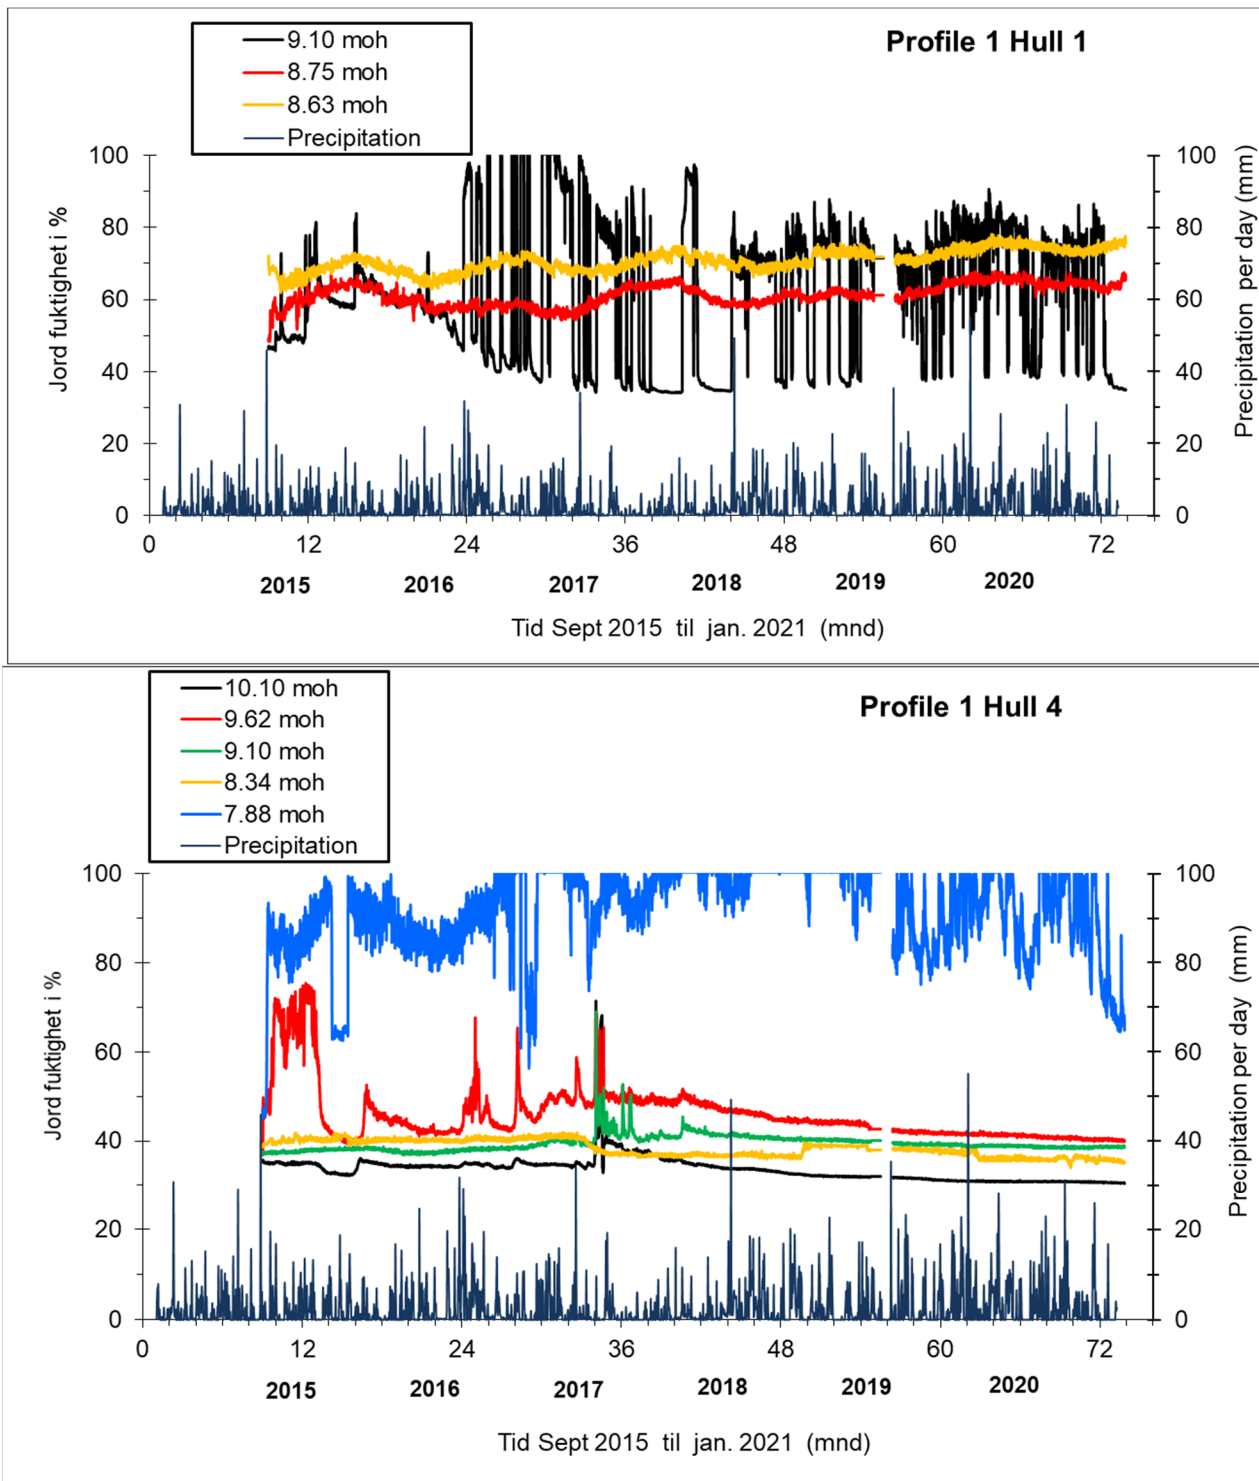
I hull 4 har fluktuasjonen avtatt i bunnen av profilen og viser stabil høy jordfuktighet (Figur 3 under og Tabell 7). Tabell 7 & 8 viser at i overvåkingsperioden fra 2018 til 2020, var fuktigheten gjennomsnittlig lik i de ulike kulturlag fra Hull 4. En svak økning fra 84 % til 99 % ble observert i kulturlag 4.5 (7.88 moh.). De øvrige sensorer viser fortsatt mer stabil jordfuktighet omkring 40 til 50% i toppen (10.10) og midten (9.62 ned til 8.34 moh.) av profilen i hele måleperioden fram til 2020 (Figur 3, under).

Figur 3 viser en svak nedgang i jordfuktighet fra den midtre del av profilen fra 2018 og frem til 2020 etter at nytt hus er bygget ferdig. Ingen av kulturlagene i begge hullene viser tegn til redusert jordfuktighet gjennom overvåkingsperioden på 5 år.

Figur 3. Jordfuktighet målt i 3 ulike kulturlagdyp fra Hull 1 (over) og 5 ulike dyp fra Hull 4 (under) sammenstilt med mm nedbør per dag i Trondheim sentrum (data fra [www.yr.no](http://www.yr.no)) i perioden 2015 til 2020.

Over tid er det sensoren i bunnen av Hull 4 på 7.88 moh. som påvirkes mest med høy jordfuktighet siden sensoren 4.5 ligger omkring en meter dypere enn i sensor 1.3 Hull 1 (8.63 moh.). I sistnevnte Hull 1 er det påvist et høyere gjennomsnitt i jordfuktighet i de dypere lagene.

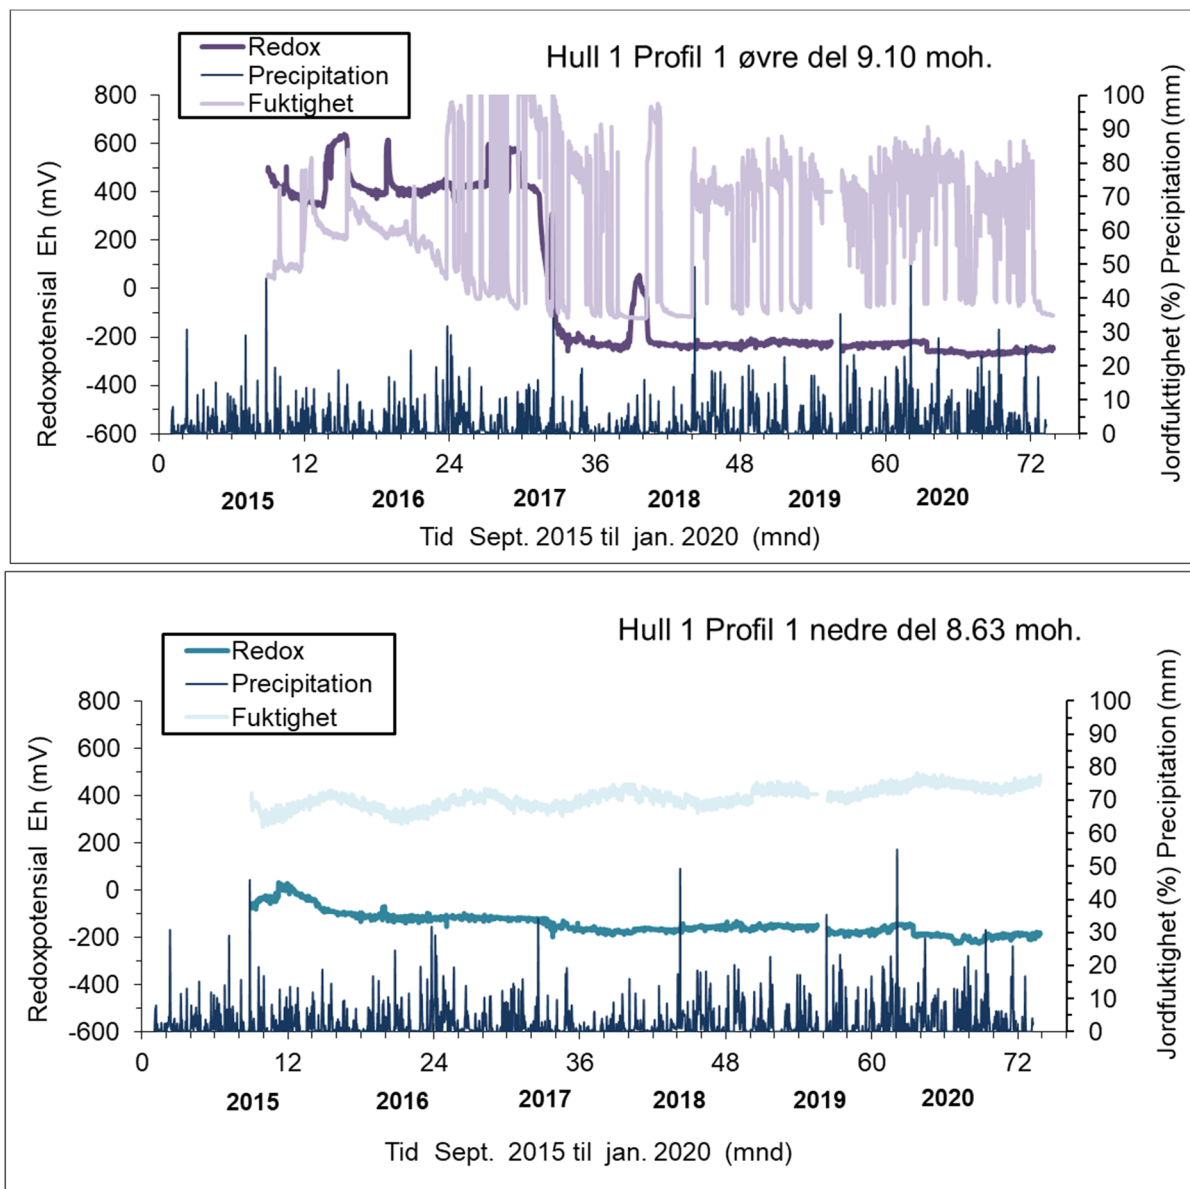
Figur 5. Jordfuktighet og redoksførhold målt i øvre og nedre kulturlag fra profil 1 fra Hull 1 sammenstilt med mm nedbør per dag i Trondheim sentrum (data fra [www.yr.no](http://www.yr.no)) i perioden 2015 til 2020.

I nedre del av profilen på (8.63 moh.) har det skjedd liten forandring hvor redoksførholdene er negative og jordfuktigheten ligger stabilt på 60-70 %.

Redoksførhold sammenstilt med jordfuktigheten på samme høydemeter er illustrert i ulike figurer for å vise øvre og nedre deler av profilveggene fra begge Hull (Figur 5 & 6a&6b). Figur 5 viser at i øvre del av profil 1 Hull 1 (9.10 moh.) har økt nedbør hatt påvirkning og gitt høyere jordfuktighet som fluktuierer, og som over tid har redusert redokspotensialet fra +433 i 2016 til negativ verdi ned til omkring -200 mV i 2018 og som har stabilisert seg på et lavt nivå gjennom 2019 & 2020.

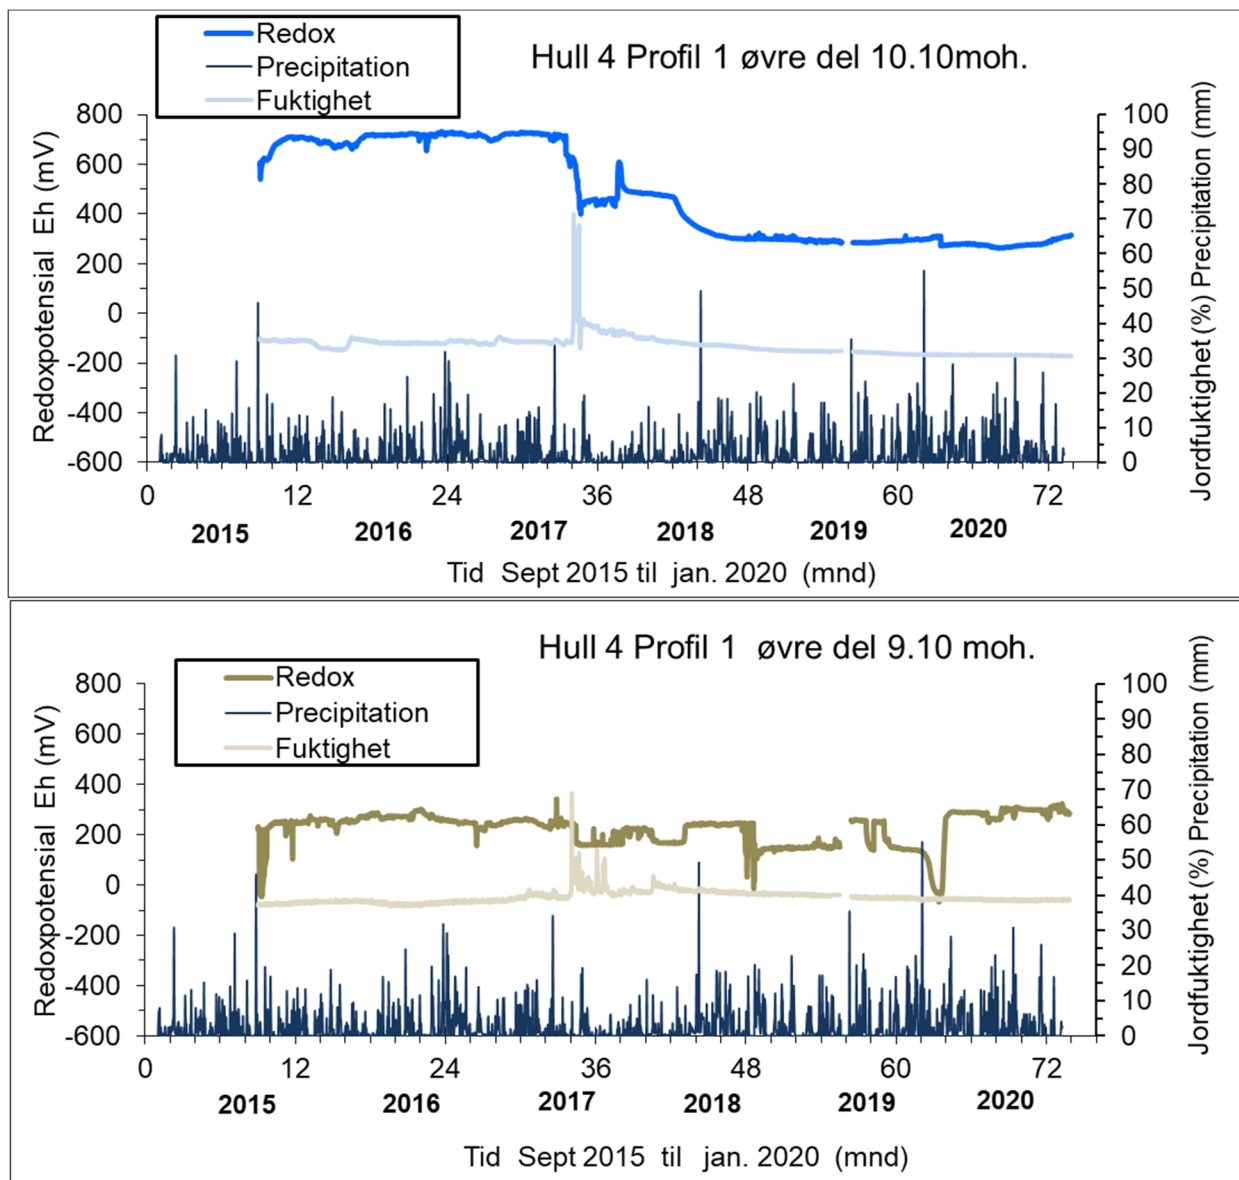
Figur 6a fra øvre del av profil 1 Hull 4 viser at lavere jordfuktighet gir noe mer oksiderende redoksførhold med målt redoksverdier opp mot +700 mV (10.10 moh.) og ned til +252 mV (9.10 moh). Både jordfuktighet og redokspotensialet varierer lite med nedbør. Gledelig er at redokspotensialet har sunket til ca +300 mV mot slutten av 2018 og videre inn i 2019 og 2020 etter at nytt bygg er satt opp. I løpet av 2020 har redokspotensialet ved 9.10moh. steget til samme nivå som 10.10moh, men nærmere +200 enn +300mV. Ellers er det små forandringer fra de ulike lag.

Figur 6a. Jordfuktighet og redoksforhold målt i øvre kulturlag fra profil 1 fra Hull 4 sammenstilt med mm nedbør per dag i Trondheim sentrum (data fra [www.yr.no](http://www.yr.no)) i perioden 2015 til 2020

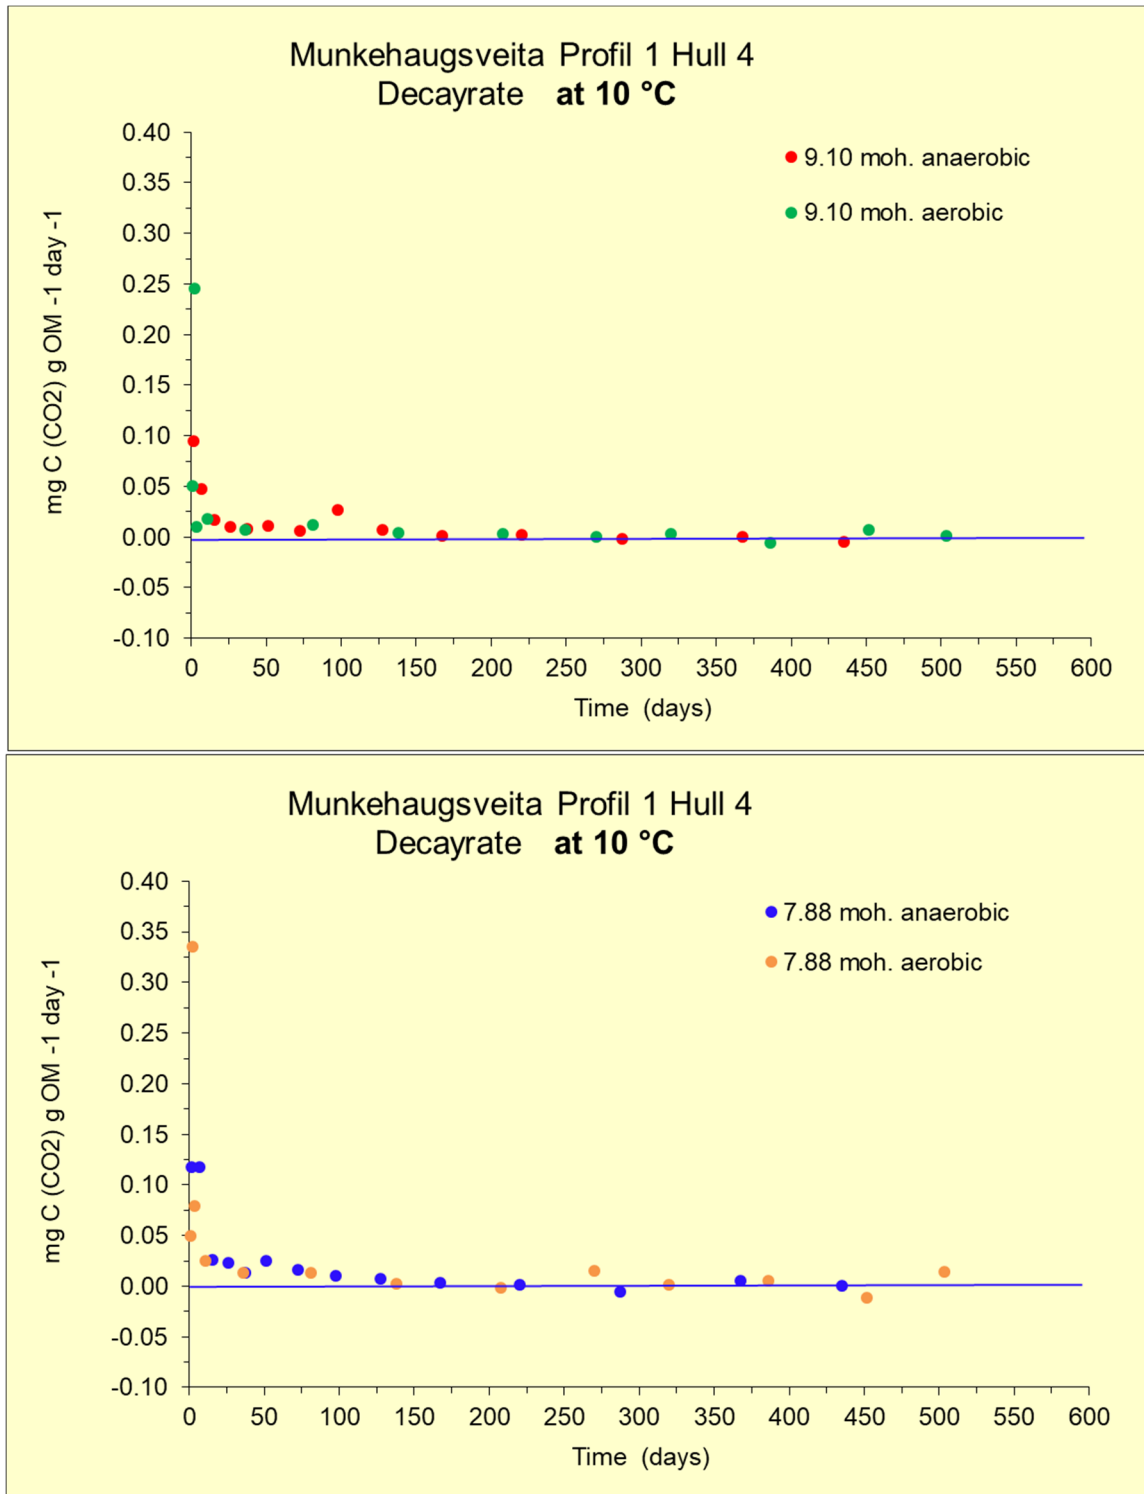
Sistnevnte studier er blitt utført av jordprøver fra kulturlag i Munkhaugveita 5-7 Profil 1 Hull 4 fra 9.10 moh. og ned til 7.88 moh. Begge disse prøvene ble valgt siden innhold av organisk materiale var 20 %, kjemisk gode bevaringsforhold, for å se hva som skjer med organisk materiale over tid ved 10°C - med og uten oksygen til stede. Nedbrytingsraten i alle prøvene viser lave konsentrasjoner av CO<sub>2</sub> i starten og som ble redusert til nærmere null over tid (Figur 8). Data er illustrert med standard avvik og vist i vedlegg 5. Jordprøvene målt over tid, viste begge meget lave nedbrytingsrater.

Etter 450-500 dager kan en ikke se noen forskjell i økt nedbryting (målt som CO<sub>2</sub>) av organisk materiale med eller uten oksygen tilstede i noen av prøvene. Dette viser at organisk materiale i eldre kulturlag som holdes ved lav temperatur (10°C), fuktig og med eller uten oksygen tilstede ser ut til å ligge stabilt med minimal nedbryting. Dette gjelder spesielt kulturlag med godt bevart organiske materiale og som er mulig å bevare fremover i tid. Prøver som er dårligere bevart kan inneholde høyere andel mikroorganismer som vil kunne bli aktive og bryte ned organisk materiale hvis tilgang på oksygen eller økt temperaturen inntreffer i kulturlagene (Petersén & Bergersen 2016). Dette viser også at kulturlag som ligger stabilt og ikke har blitt påvirket av større svingninger i temperatur, evt. røtter fra store trær, luft og vekslende nedbør er mere beskyttet. Også nytt bygg over kulturlagene kan virke beskyttende siden stabiliteten øker. Senkning i redokspotensialet i øvre del av profil 1 Hull 4 kan tyde på det.

Figur 8. Nedbrytingsraten beregnet over tid mg karbon (CO<sub>2</sub>) per g organisk material per dag (under) hvor kulturlagsprøve fra midten (9.10 moh.) og bunnen (7.9 moh.) av profil 1 Hull4 ble undersøkt ved 10 °C med og uten oksygen tilstede. Begge prøver var godt bevarte A4.

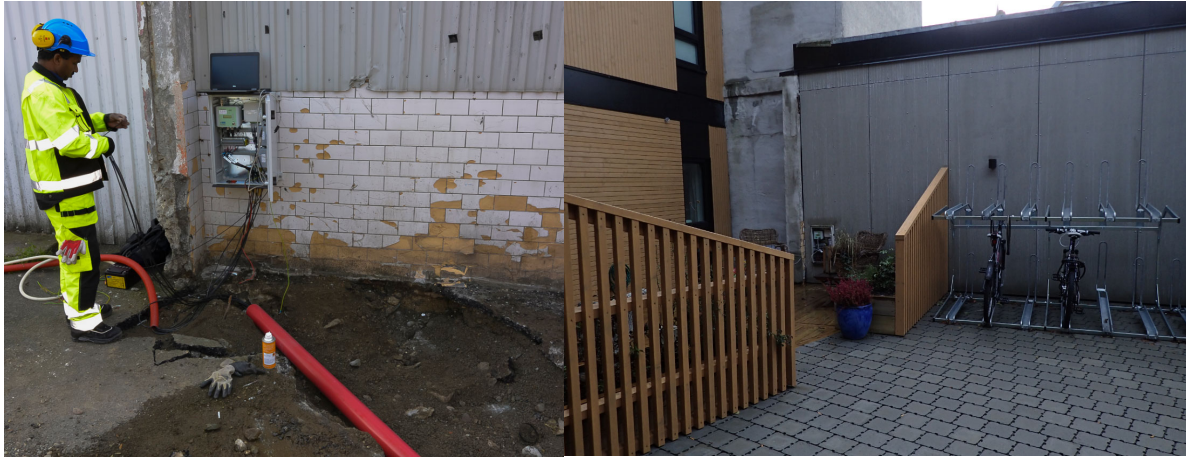
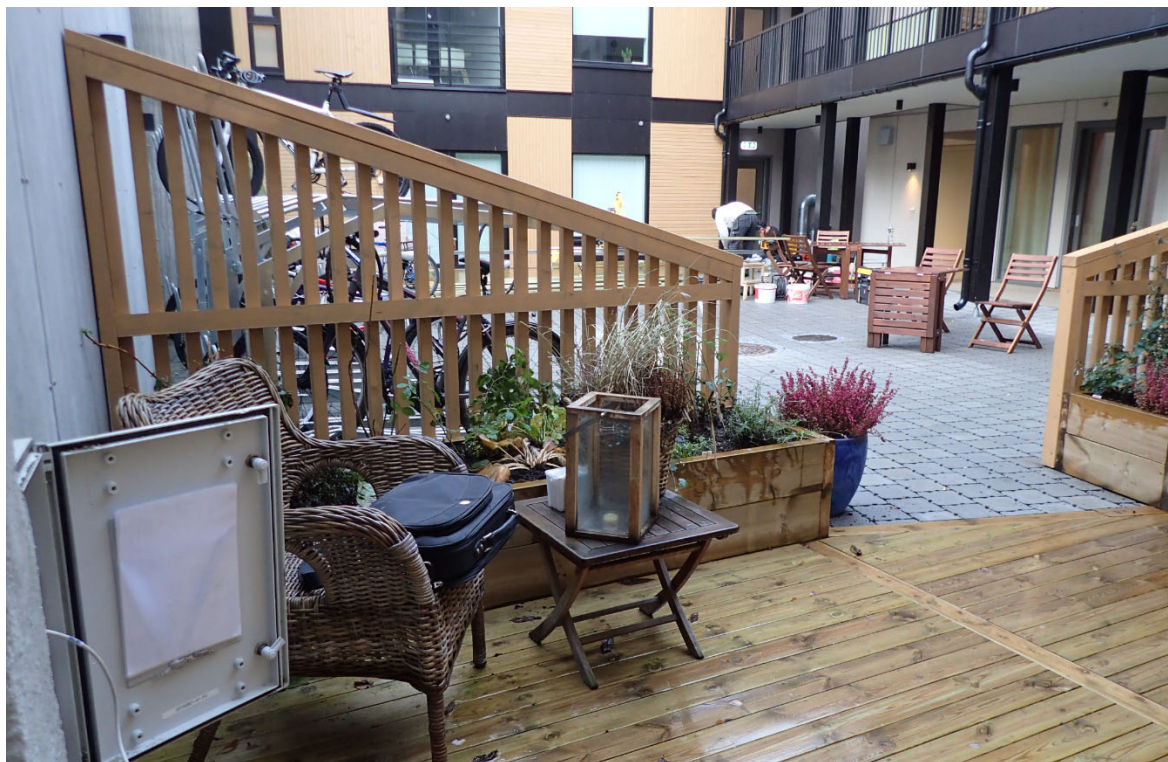
Foto ved start og etter nytt bygg ble ferdigstilt på tomten i 2018

Munkhaugveita 5-7 2018 fotografert av Lasse Weiseth, NIBIO Kvithamar

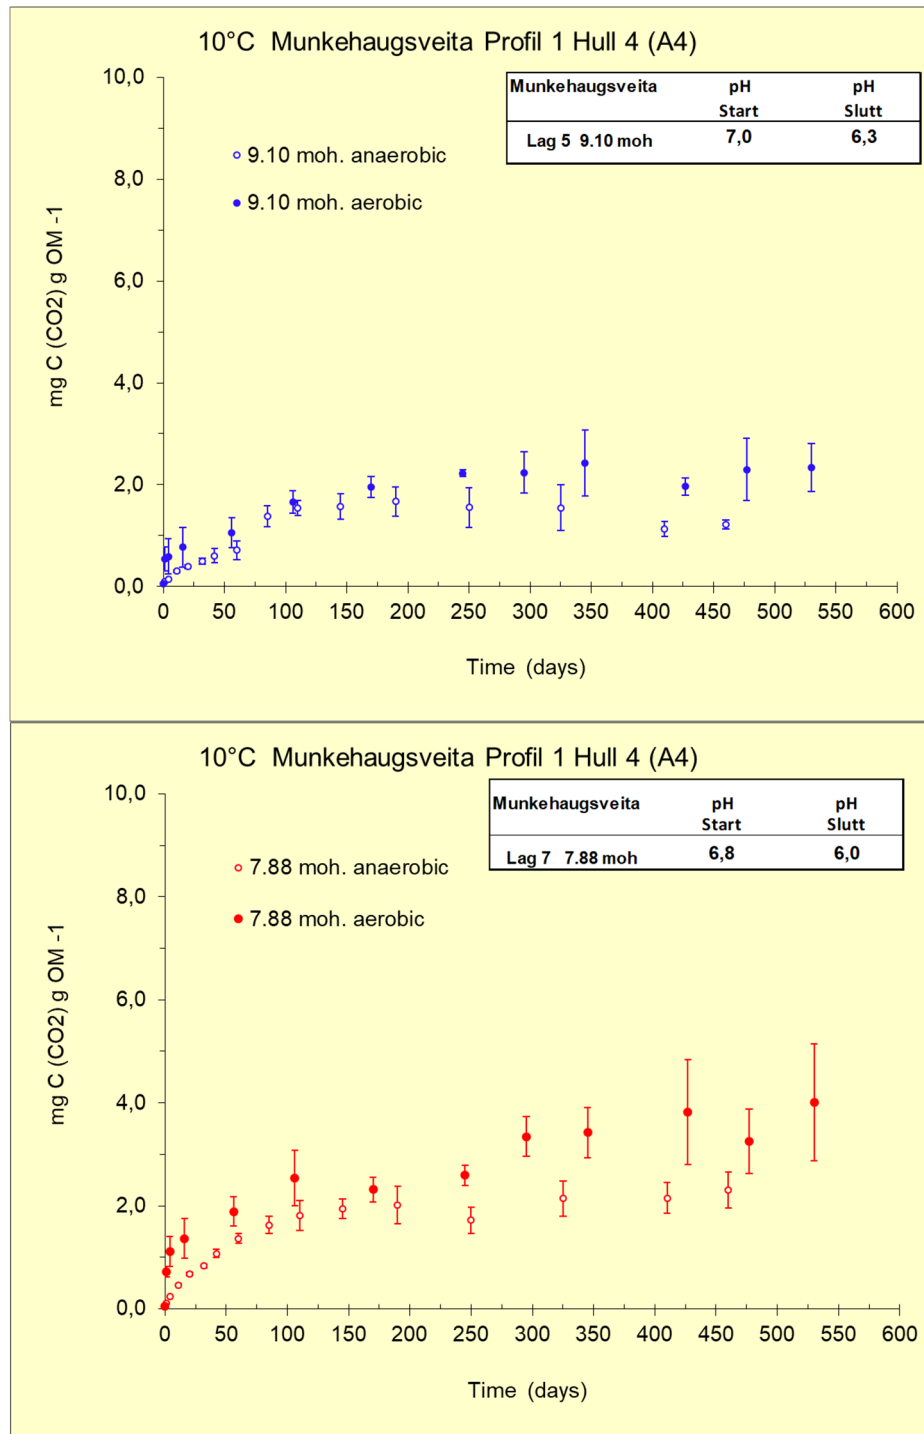
Figuren viser resultater fra nedbrytningsstudier av organisk materiale i godt bevarte prøver fra Munkhaugsveita 5-7 profil 1 Hull 4 fra ulike dyp i 450-500 dager ved 10 grader med og uten luft. Senkning i pH kan tyde på dannelser av organiske syrer i prøver med luft tilstede. Målt CO<sub>2</sub> er noe høyere aerobt enn anaerobt, men har ikke økt særlig over tid.
