# Miljørapport for ORIGO Skibotn - deponi og kompostanlegg i Storfjord kommune

Årsrapport 2020

NIBIO RAPPORT | VOL. 7 (76) 2021

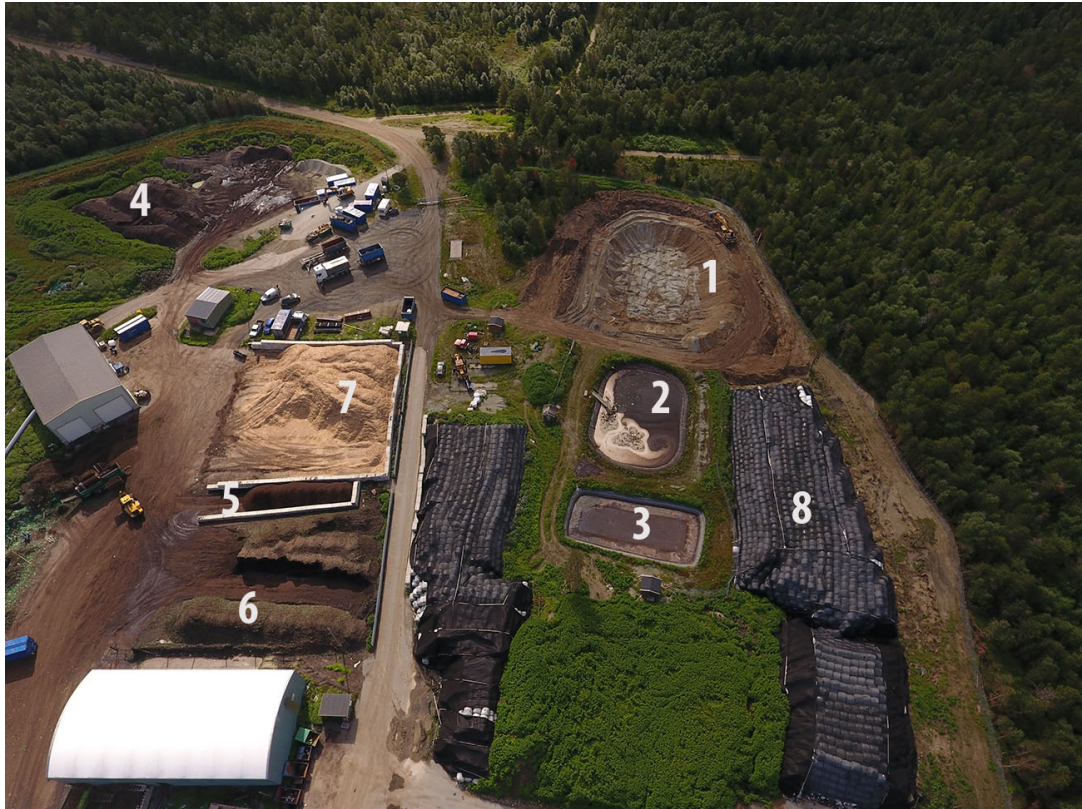
**Figur 2.** Dronefoto over området til ORIGO 2017. (Foto Origo)

**1:** Ny utgravet rensedam, **2:** Gammel rensedam som vil bli sedimenteringsdam første trinn, **3:** Sedimenteringsdam andre trinn. **4:** Ettermodning av kompost (ren sone). **5:** Siktet kompost batch etter fase 2 for klarering etter analyse av patogene bakterier. **6:** Uren sone med komposteringsranker fase 2. **7:** Mellomlager flis og trevirke. **8:** Midlertidig lager av restavfall til forbrenning hos Remiks i Tromsø. Infiltrasjonsgrøfter ligger under grøntområdet bak pumpehus ved sedimenteringsdam siste trinn.

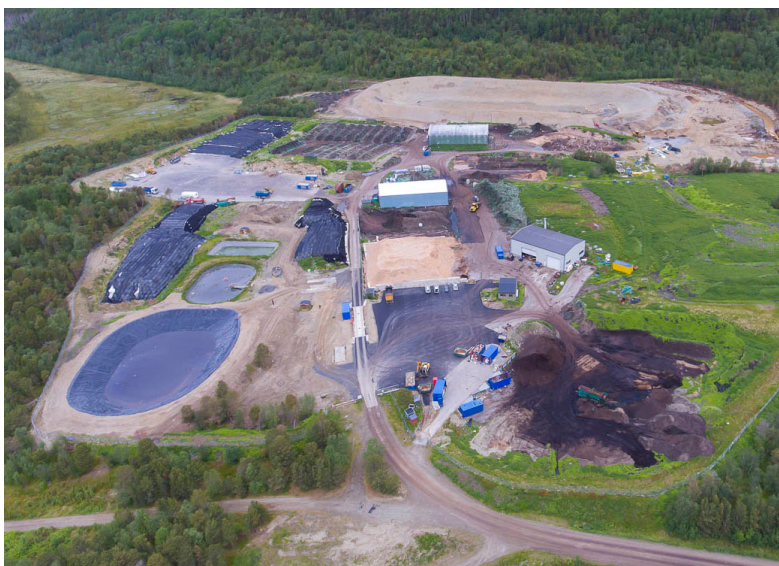
**Figur 3.** Drone foto over anlegget til ORIGO juni 2018 over og under mai 2019 med ferdig nytt deponi og sigevannsdam. Lett forurensede masser av plast utgjør grønne masser i det nye deponiet (Foto Origo)

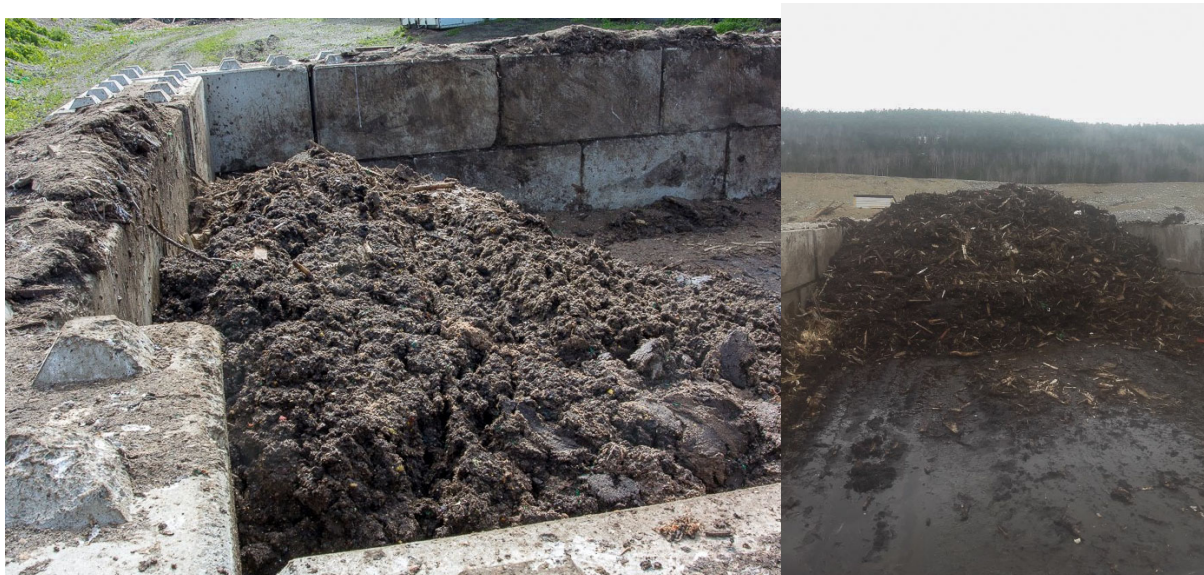
Figur 4. Matavfall etter forbehandling (venstre) og blandet med struktur og litt kompost (høyre) 2020.

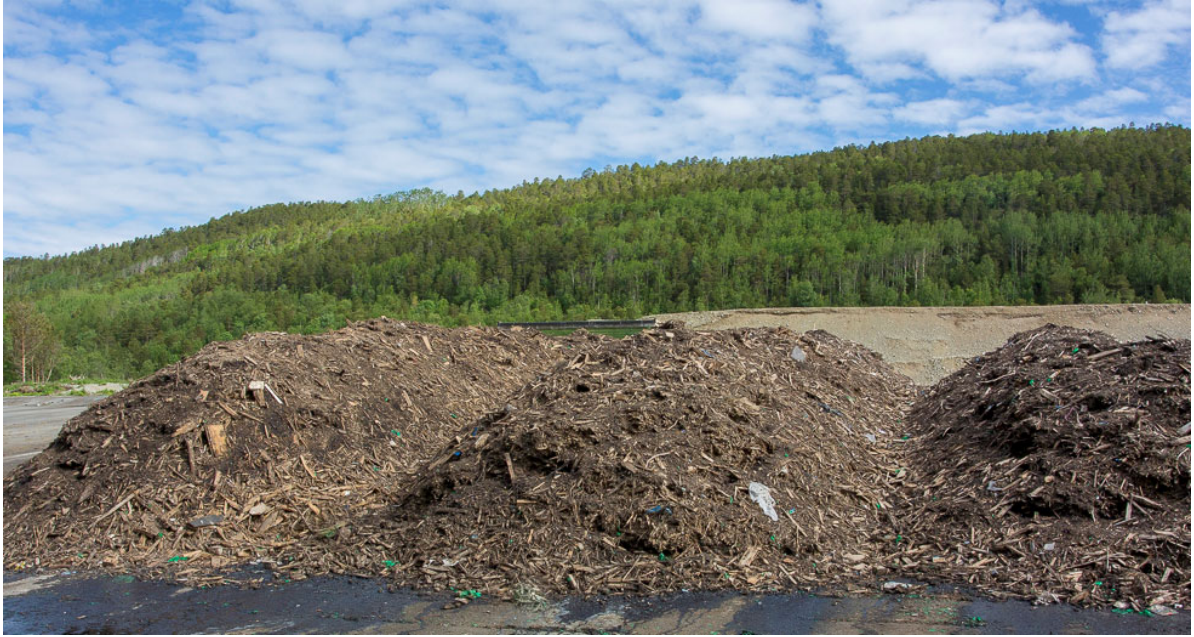
**Figur 5** Kompostranker fra fase en som er blandet og vendt 2 ganger ferdig kompostert i fase 1 og skal flyttes til fase 2 i større ranker for etter modning 2020.

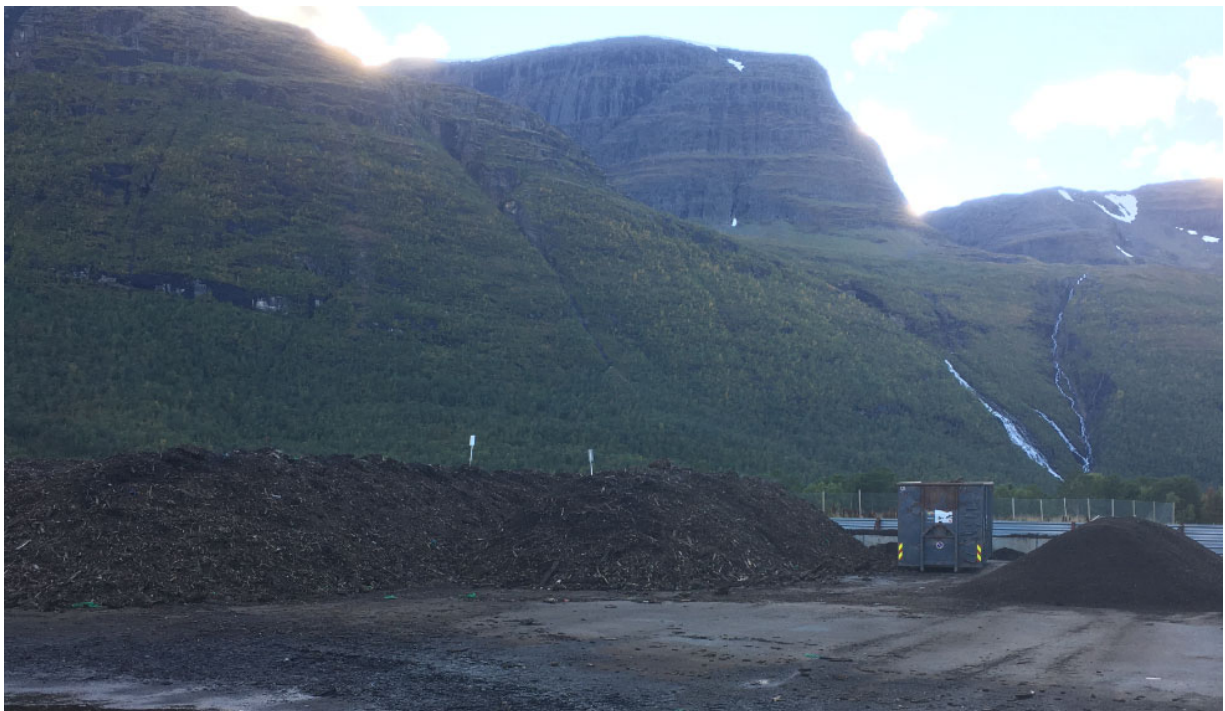
**Figur 6** Kompostranker fra fase 2 i større ranker for ettermodning i 2020. Siktet ettermodnet kompost batch I til høyre.

Etter liggetid på 19-22 uker blir rankene flyttet til fase 2 og vendt på ny. Her ble det observert en kortvarig temperaturøkning over termofil fase på 55-60°C, men synker ned mot mesofil fase på 35°C etter en stund liggetid. I dag har ORIGO Skibotn større areal for fase 2 lager. Her vil rankene ligge videre til vår og forsommer. Når de er tørre nok siktes rankene til kompostbatcher hvor kontroll av evt. patogene organismer etter de nye retningslinjer vist under undersøkes (se eks figur 6 til høyre).

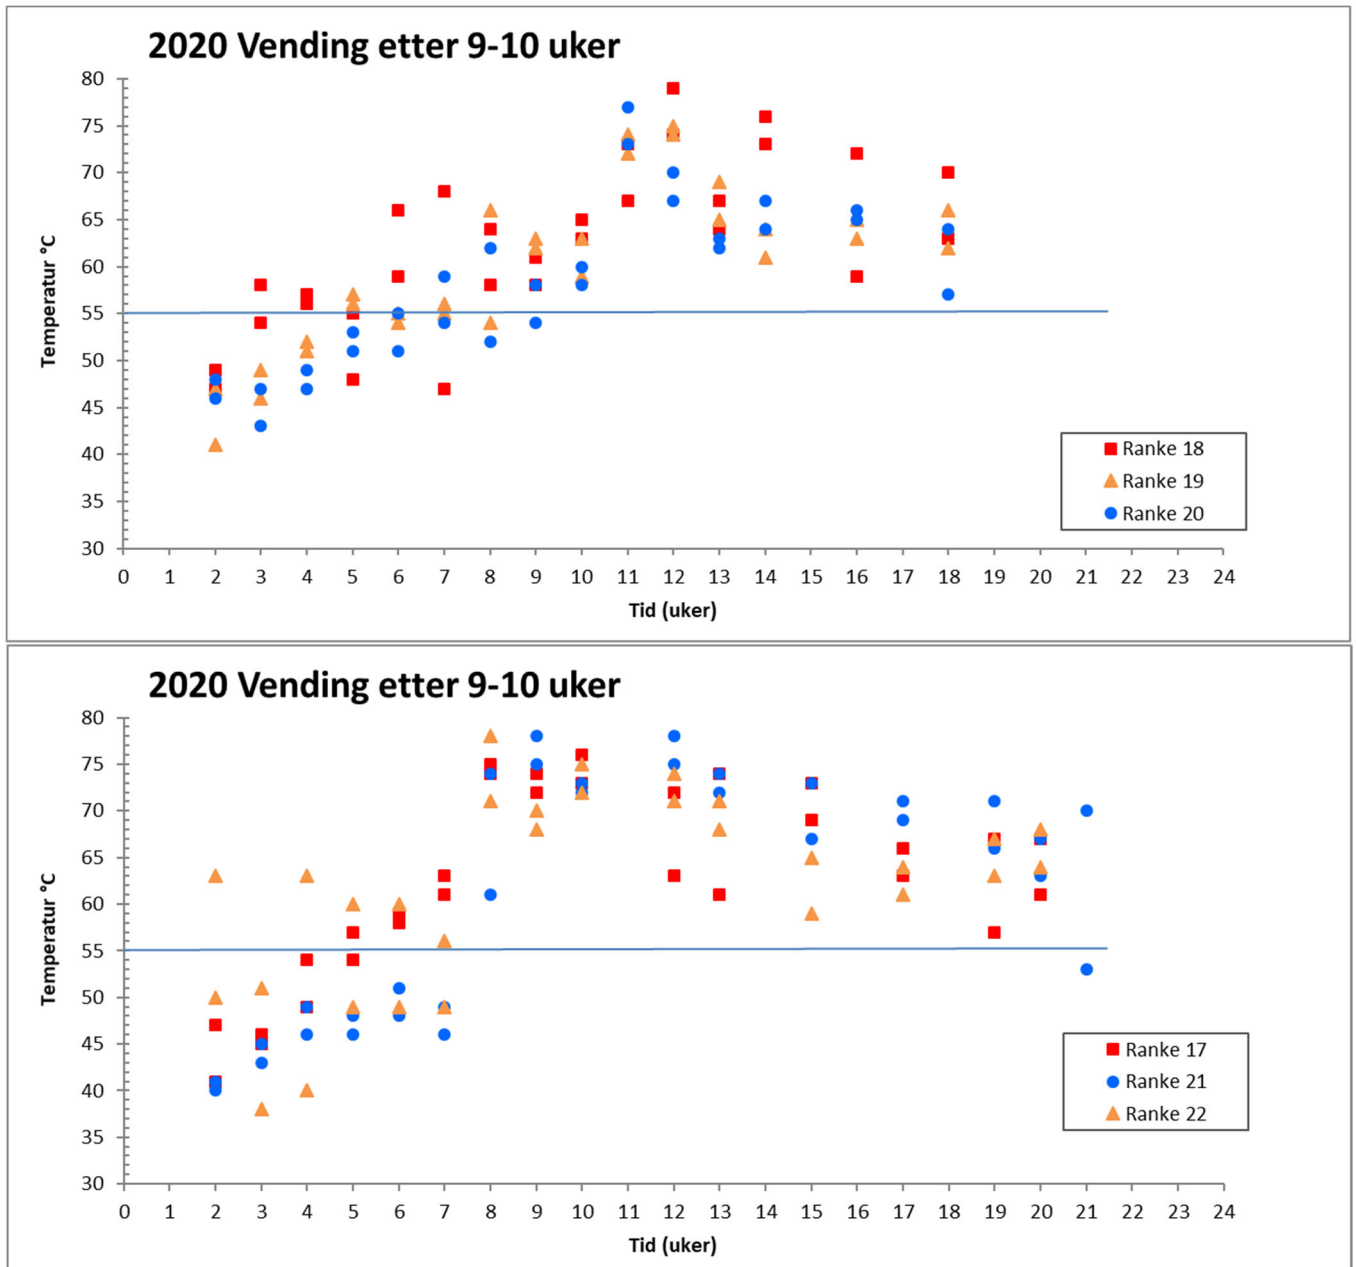
Figur 8a. Punktdiagram over temperaturutviklingen i fase 1 Ranke 17 til 22, 2020 (19-21 uker).

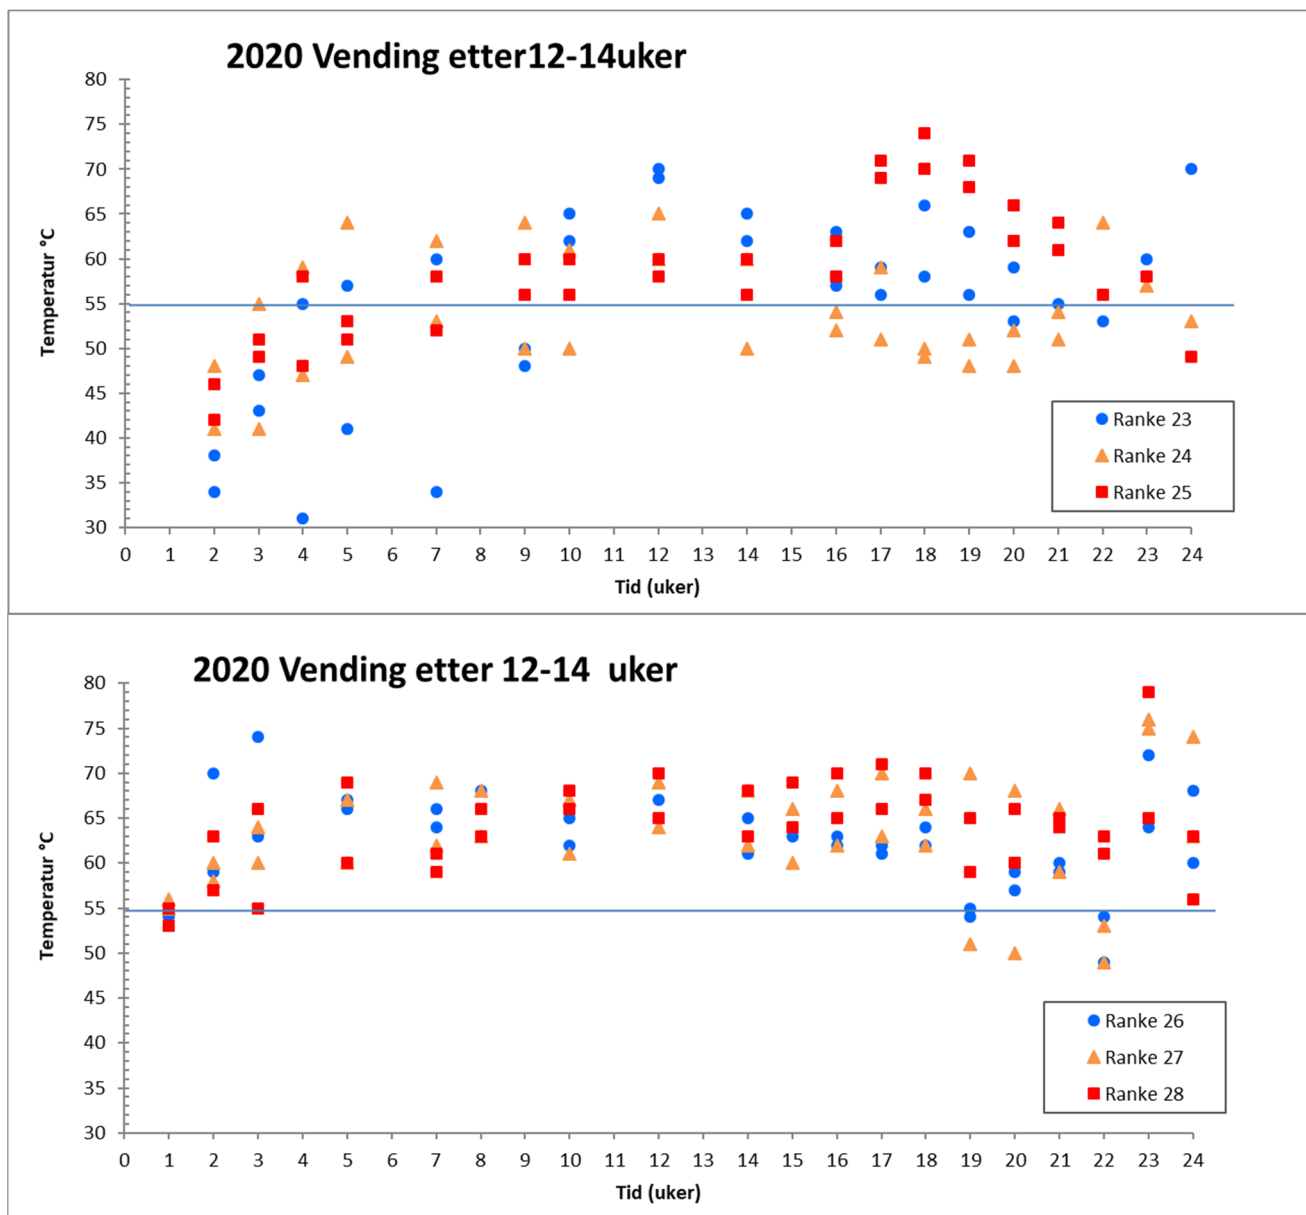
Figur 8b. Punktdiagram over temperaturutviklingen i fase 1 Ranke 23 til 28, 2020 (24 uker).

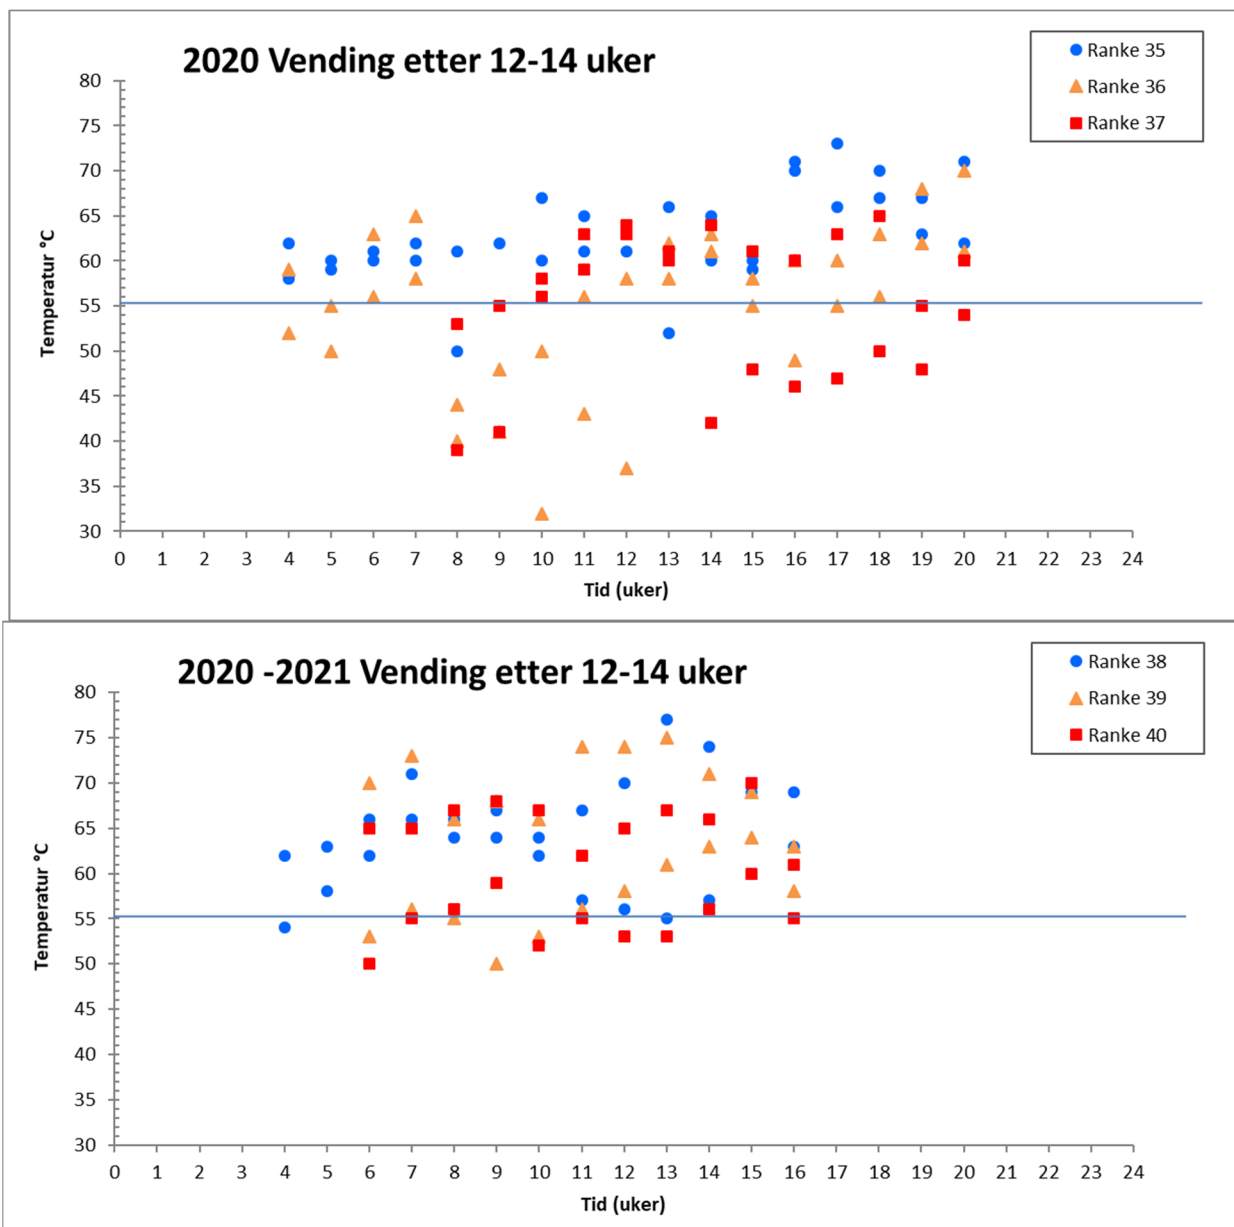
Figur 8d. Punktdiagram over temperaturutviklingen i fase 1 før og etter Ranke 35 til 40, 2020 (20 og 16 uker).

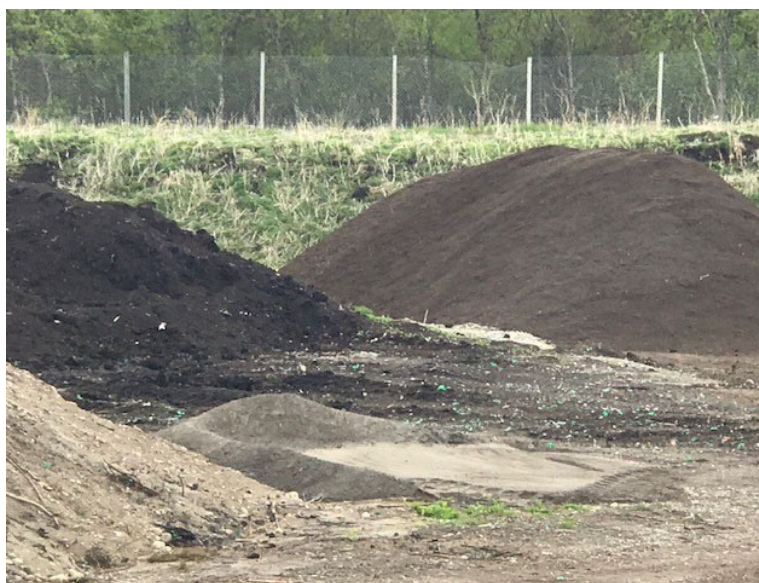
**Figur 9** Eksempel på ferdig analysert kompost siktet ut i 2020. Den mørke komposten er eldre fra 2019, mens den lyse komposten fra 2020 er etter at ny forbehandling ble etablert

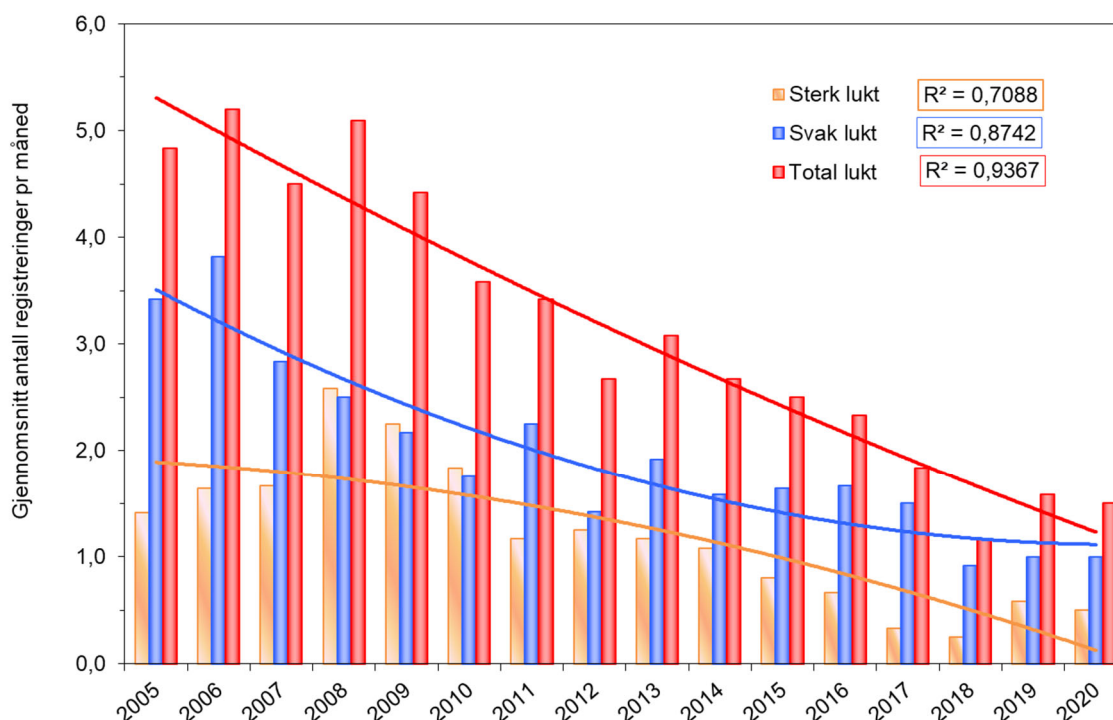
**Figur 10b.** Viser frekvensen på hvor ofte lukt er registrert pr måned sammenstilt med frekvensen av om den følte sterk eller svak. Beregningene viser statistisk lineær nedgang på totalt antall registrert lukt fra 2005 til 2020. Året 2018 gir noe lavere tall grunnet nedsatt aktivitet ved anlegget som ga ingen registreringer senhøst 2018 og vinter 2019.

Det er ytterligere nedgang de siste 2 år. Antall dager per år og hyppigheten (gjennomsnittet per måned) i årene 2005- 2020 av svak lukt er fortsatt lav, mens den signifikante største nedgangen er totalt antall registreringer per år med  $R^2$  verdi på 0,94 (Figur 10b).

Figur 10b viser også at hovedtyngden av dager det er registrert lukt er av svak karakter. Helt luktfritt miljø er det nok ikke mulig å oppnå med denne virksomheten. Hyppigheten på luktepisoder er avhengig av klimatiske forhold siden det fortsatt er spesielle forhold under høstens måneder som påvirker total antallet dager med lukt som registreres pr år. Dette er igjen avhengig av hvordan været er i Skibotndalen i sistnevnte perioder av året. Lange perioder med tørt kaldt klarvær med frost og lite vind kan føre til at luktgasser følger dalføret mot bebyggelsen og derved påvirker luktstatistikken. Spesielt september og oktober måned skiller seg ut fra all registrering i 15 år. Høsten 2020 var tørt med lite nedbør og stabilt kaldt vær.

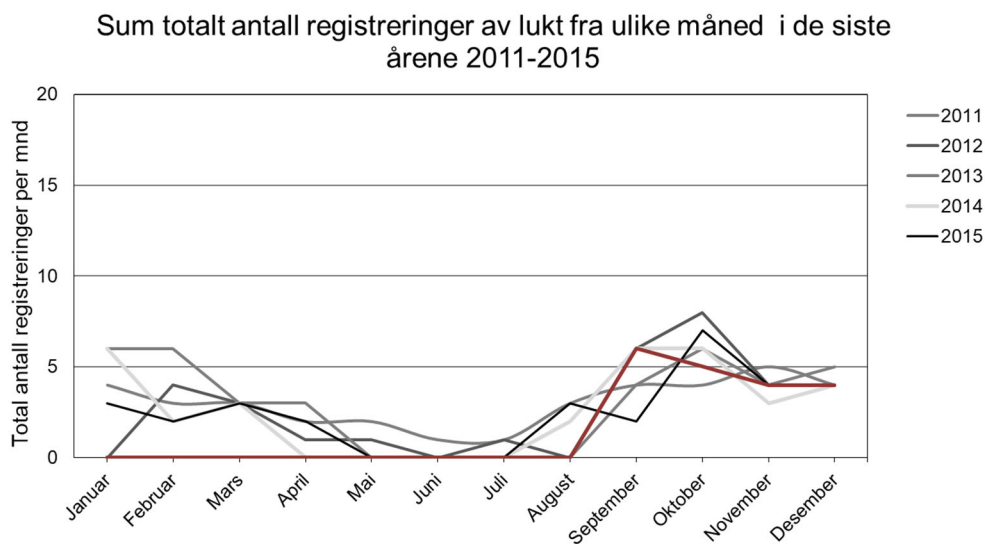
**Figur 11. Summen av antall registrert lukt per ulike måneder gjennom året i ulike perioden 2005-2010, 2011-2015 & 2016-2020. Kurvene viser tydelig forskjell mellom vinter, vår, sommer og høst. I snitt er det utført luktregistreringer ca. 20 - 23 dager i hver måned eller ca. totalt 240 - 250 registrerings dager per år.**

Hvordan registrert lukt fordeler seg over årets 12 mnd. er vist i figur 11. Registreringene er vist i 3 ulike diagrammer. Diagrammene viser antall luktepisoder registrert per måned vinter, vår, sommer og høst i de første årene når lukt klagen var hyppige (2005 -2010, 2011-2015 vurdert mot de siste årene 2016-2020). Her sees at de siste to årene er luktregistreringene lavere enn 2016 og tidlige år.

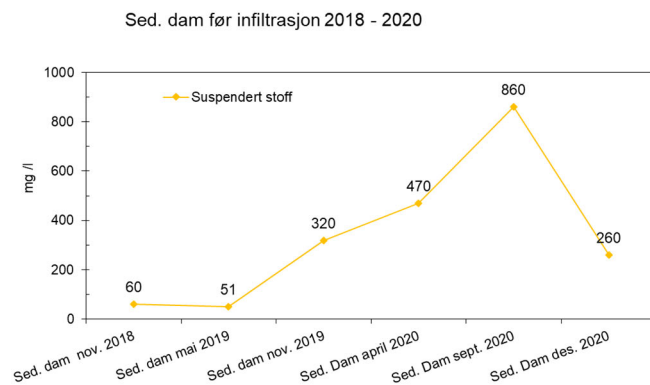
**Figur 13a. Renset sigevann fra sedimenteringsdam perioden 2018 tom. 2020. Tot. fosfor, Tot. N, Ammonium-N og pH (venstre side), sammenstilt med konsentrasjonene av suspendert stoff, TOC, KOF og BOD (høyre side).**

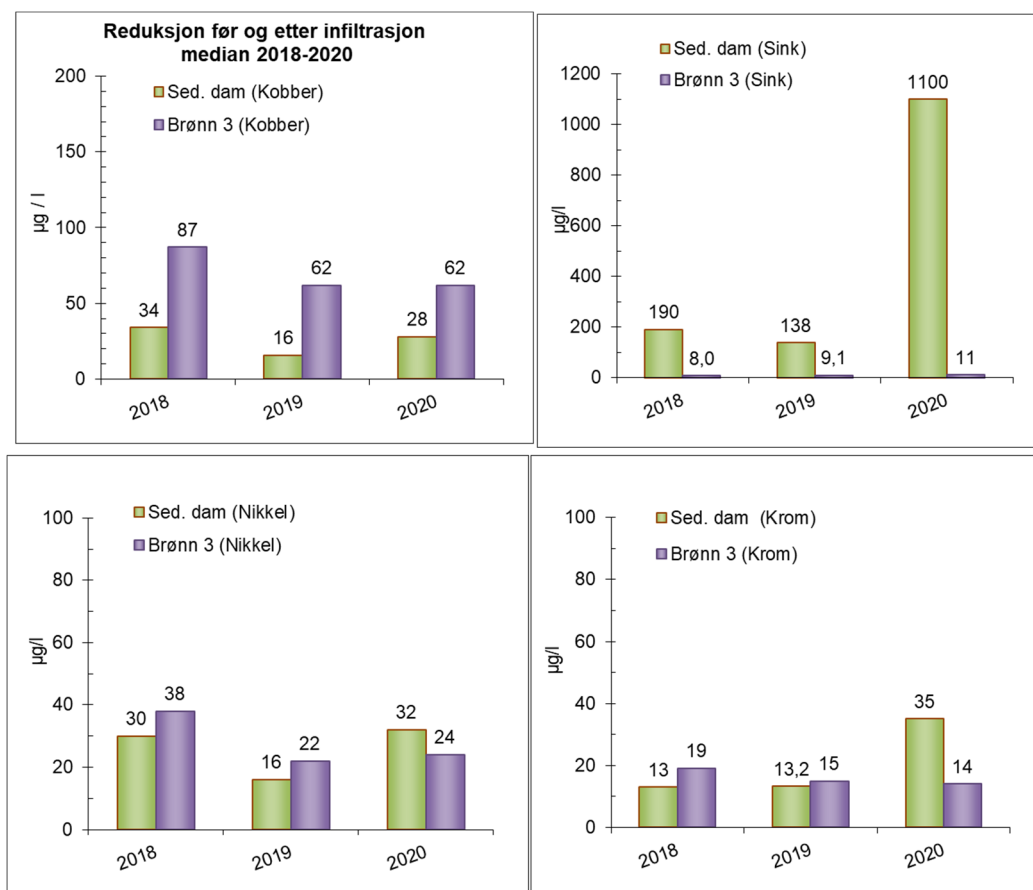
Figur 15b. Analyser av rensedam etter at ny rensedam ble etablert i 2018. Medianverdier ulike år fra sedimentering dam og fra miljøbrønn 3 i 2018, 2019 og 2020. Søylen viser nivåer av kobber, sink, nikkel og krom (i µg/L).

Søylediagram av 4 utvalgte tungmetaller som tidligere år er observert med noe høyere konsentrasjoner er illustrert i figur 15b. Konsentrasjonen av sink er nesten ikke målbare i brønn 3 sammenlignet med analysen fra rensedam. Konsentrasjonen av kobber, nikkel og krom har økt noe i brønn 3 selv om konsentrasjonen sank i 2019. Derfor vil reduksjonen bli null i 2018 og 2019 for disse i tabell 9. Reduksjonen er forbedret for nikkel og krom med 25 og 60 % i 2020. Bor reduseres, mens jern og mangan fortsetter å variere med grunnvannskonsentrasjonene, men begge ble redusert i 2020. Mangan, som er rikt representert i grunnvannet fra området, målte tidligere gjennomsnittlig 1700 µg/L vist tidligere fra Miljøbrønn 1 oppstrøms for anlegget (vedlegg 3 Bergersen, 2017).
