# E18 Rugtvedt – Langangen

Forundersøkelser av vannkjemi og biologi i vassdrag 2016-2020

NIBIO RAPPORT | VOL. 7 | NR. 96 | 2021

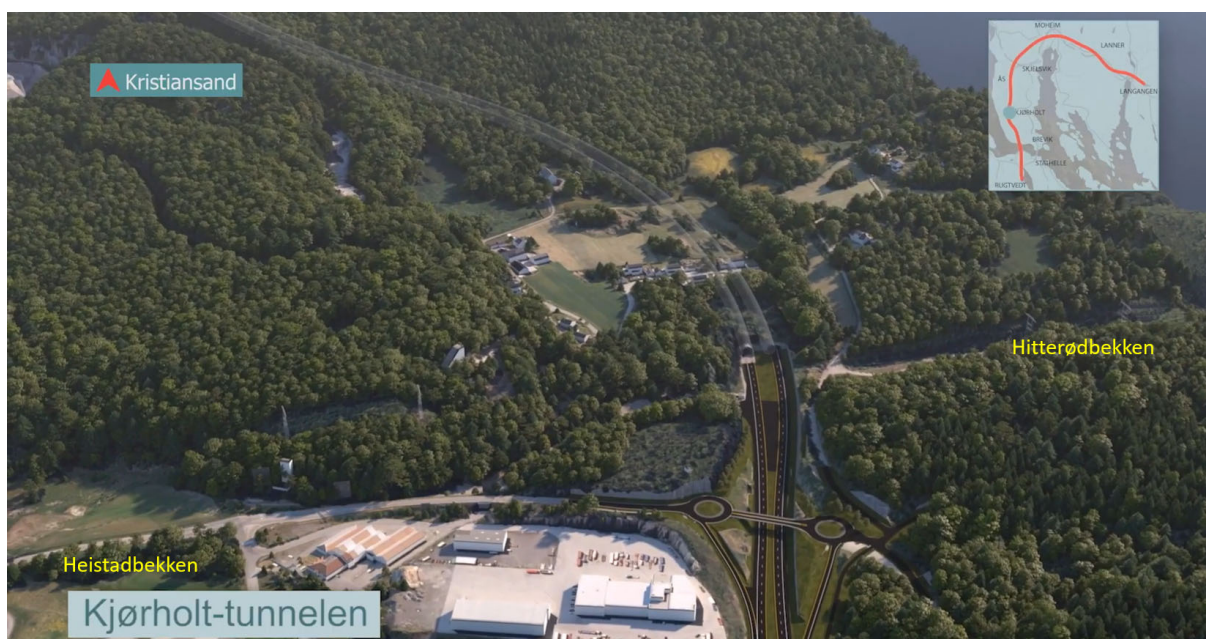
Figur 2.11. Illustrerer ny E18 i Heistadområdet før Kjørholt-tunnelen. I dette området er ny vei og Kjørholt-tunnel ferdigstilt.

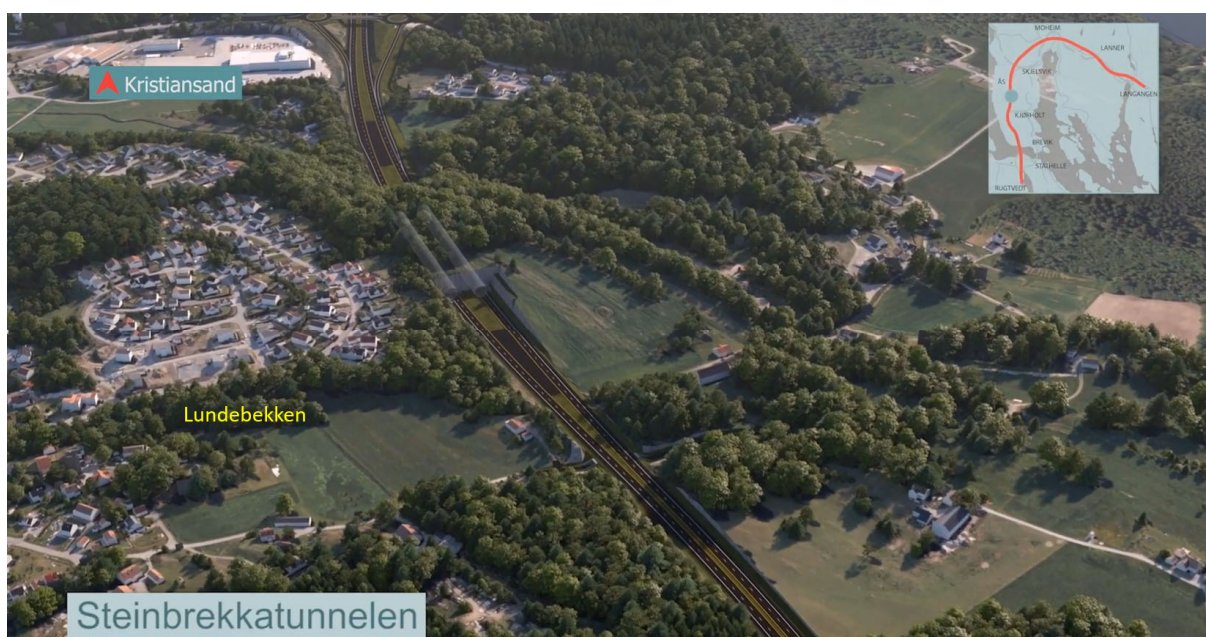
Figur 2.12. Illustrerer ny E18 i området nord for Steinbrekkatunnelen, et område som har avrenning til Lundebekken.

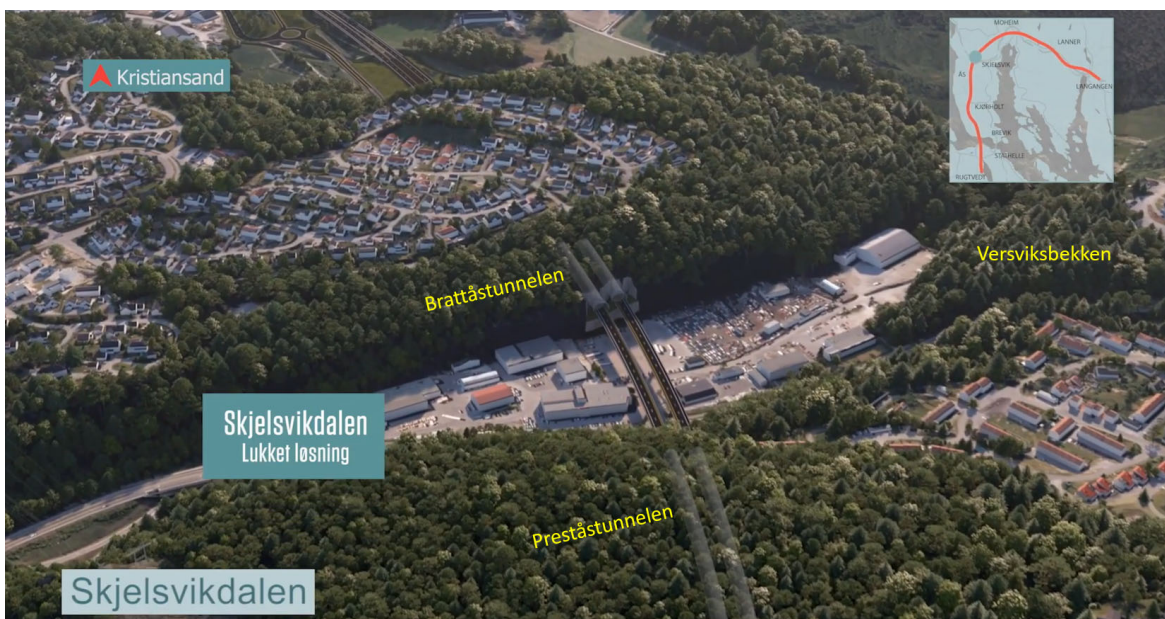
Figur 2.18. Illustrasjon av ny E18 gjennom Skjelsvikdalen med Preståstunnelen, dagsone gjennom næringsområdet på Ørstveitmyra og Brattåstunnelen.

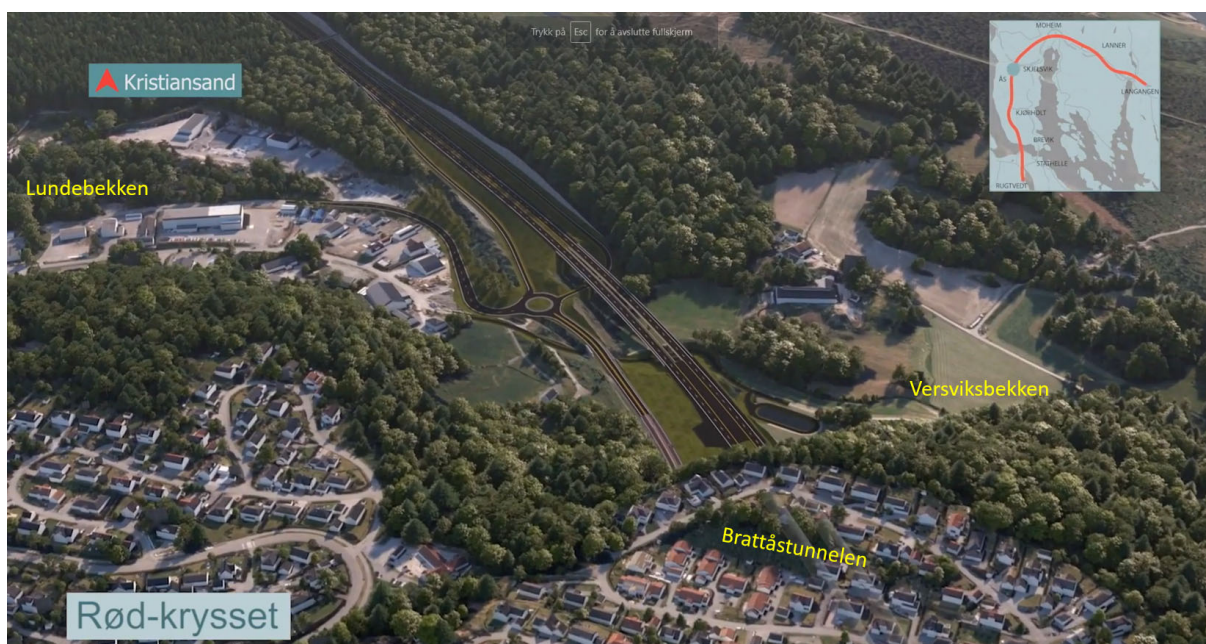
Figur 2.19. Illustrasjon av ny E18 ved Rødkrysset, der skissert løsning gir en større kryssløsning i et myrområde øverst i nedbørfeltet til sideløpet til Versviksbekken.

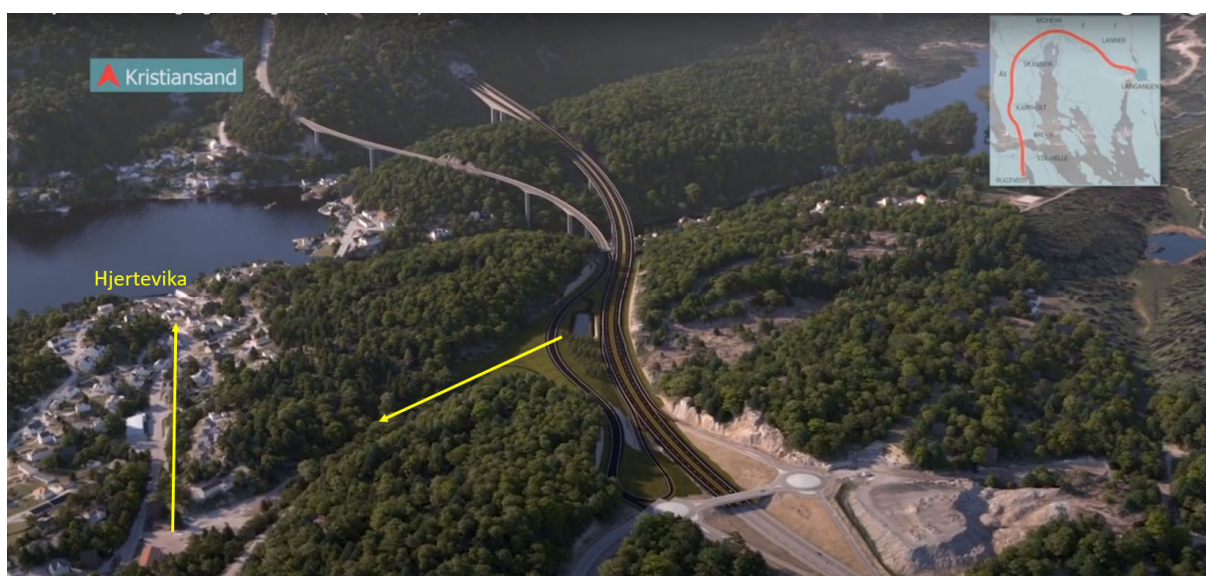
Figur 2.39. Skisse av ny vei ved Langangen, der rensedam antas å få avrenning mot Hjerteviksbekken.

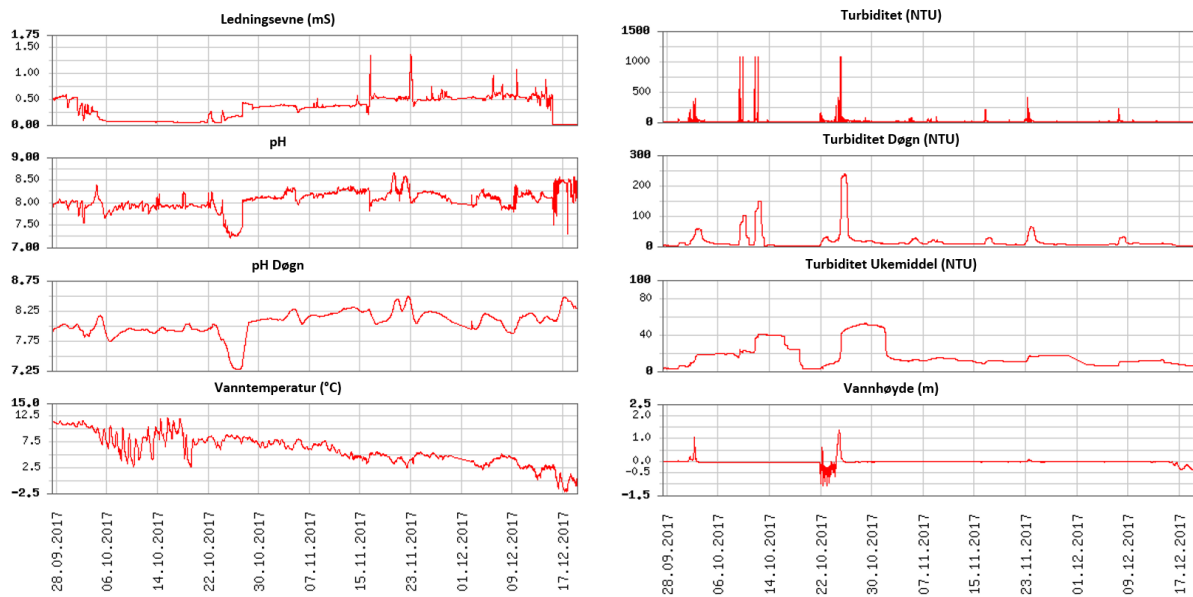
Figur 5.2. Døgnmiddel for ledningsevne, pH og vanntemperatur (til venstre) samt døgn- og ukemiddel for turbiditet og vannhøyde (til høyre) for Heistadbekken i perioden 27.9-19.12.2017.

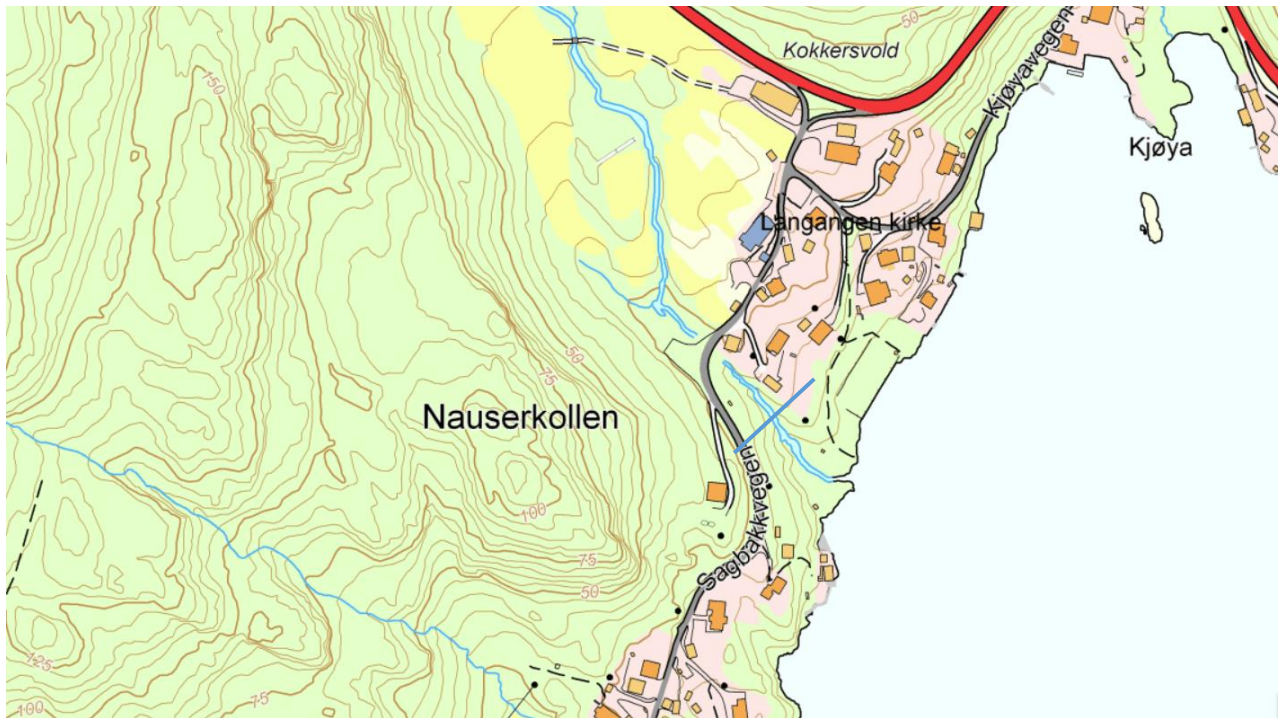
Kart 1. Blå strek viser første oppgangshinder 50 meter fra sjøen. Det var ørret hele veien opp dit. Overfor ble det ikke fanget fisk.
