Gjennestadmyra

Forslag til restaurering av vannveier ved myra

NIBIO RAPPORT | VOL. 7 | NR. 143 | 2021

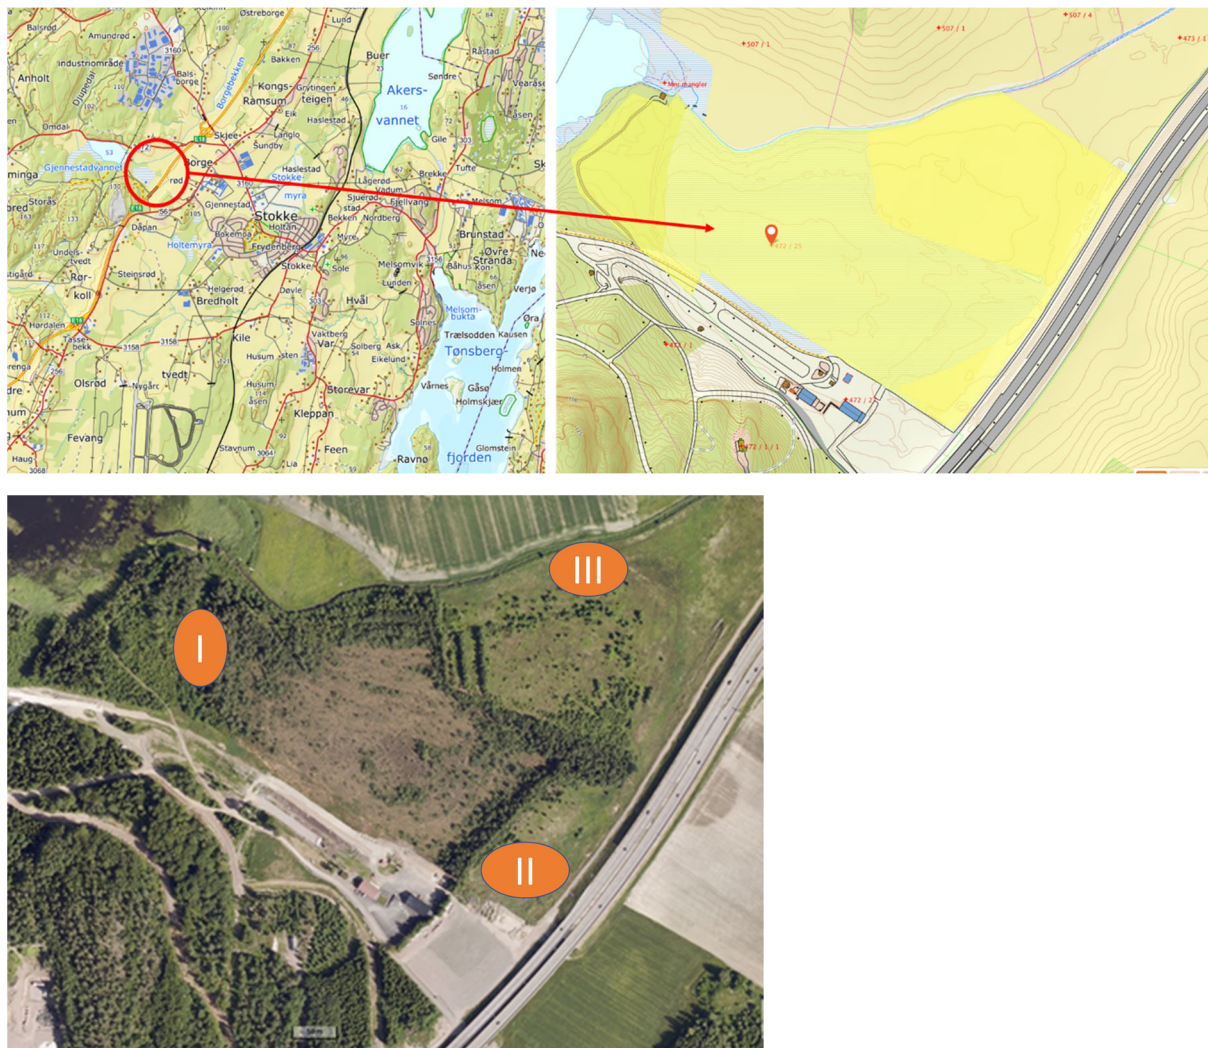
Figur 1. Lokalisering av Gjennestadmyra med eiendomsgrenser (øverst) og de tre lokalitetene (I, II og III) som er særlig omtalt i rapporten (nederst).

Lokaliteten Gjennestadmyra med omliggende areal er vist i figur 1.

De tre lokalitetene som er særlig omtalt i rapporten er vist i nederste bilde i figur 1.

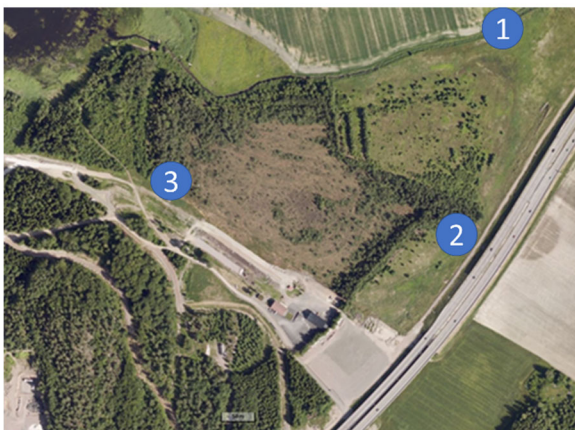
1 = lokaliteter for vannprøvetaking

Figur 3. Kart (Norgeskart.no) med prøvetakingspunkter ved Gjennestadmyra. 1) I Borgebekken; 2) Kum i samlegrøfta; 3) Utløpet av grøft nordvest for myra, og hvor vannet går videre mot nord i åpen grøft til Borgebekken

Det er tatt ut vannprøver ved tre prøvetakingspunkter (figur 3):

1. I Borgebekken
2. Kum i samlegrøfta mot Borgebekken
3. Utløpet av grøft nordvest for myra og inn i åpen grøft som drenerer til Borgebekken.

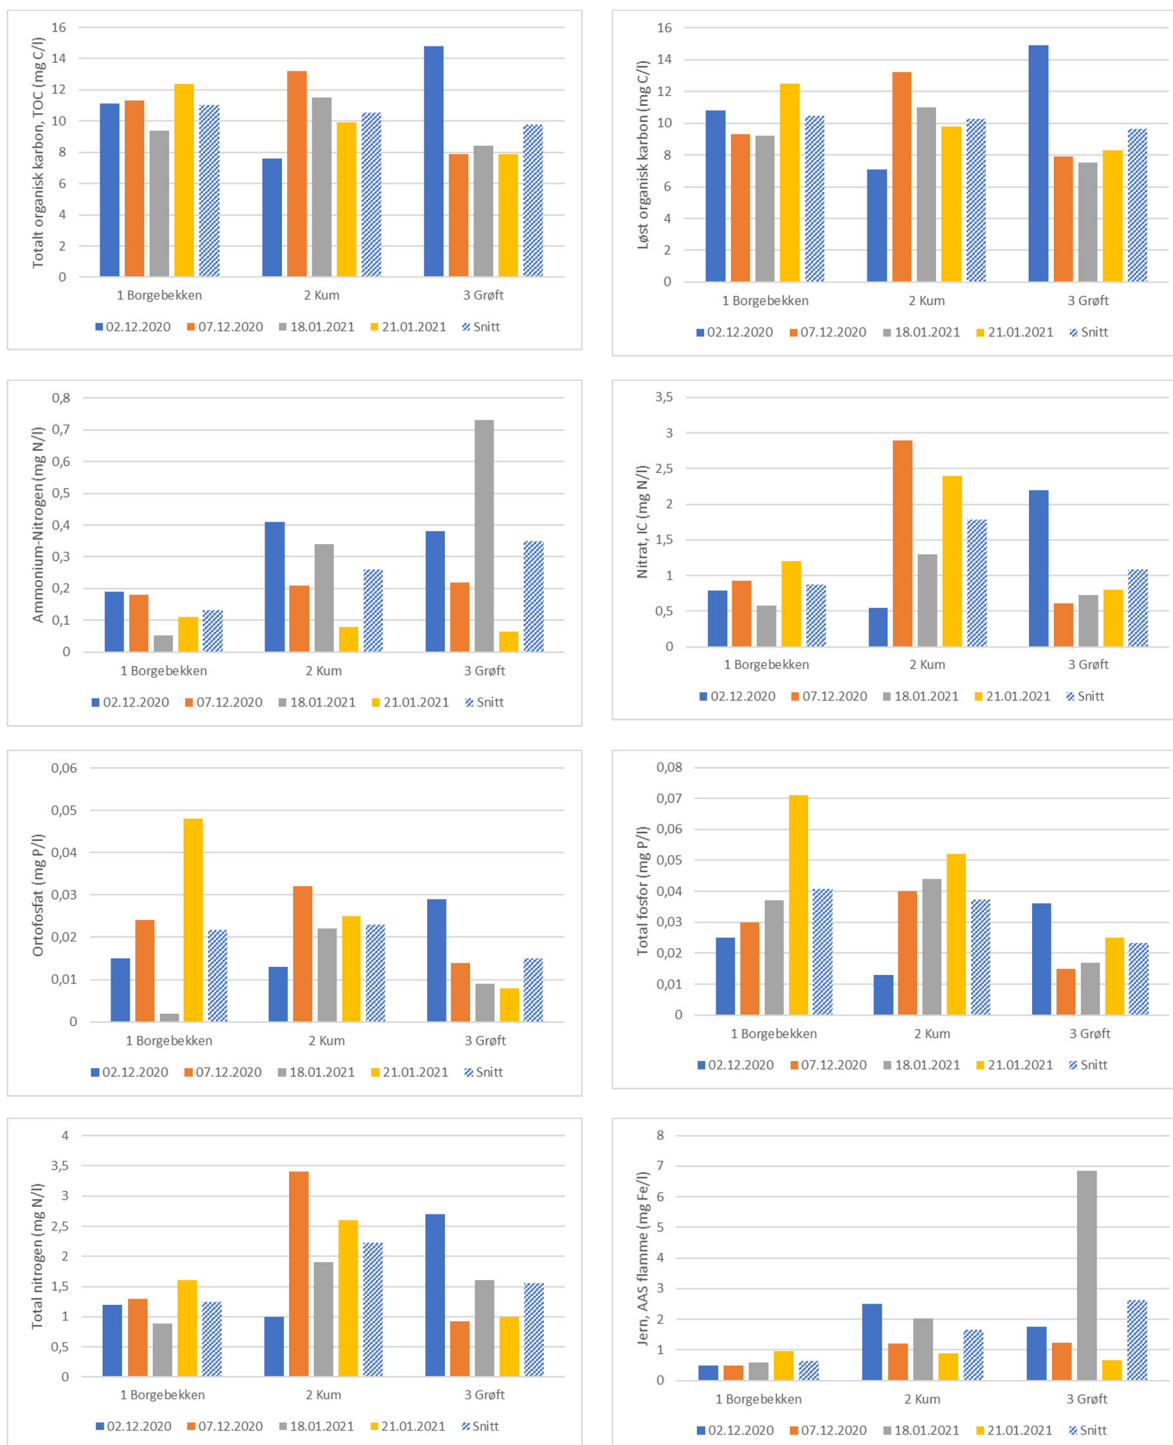
Figur 4. Analyseresultater for vannprøver tatt ved de tre prøvetakingslokalitetene; 1) Borgebekken; 2) Kum i samlegrøfta; 3) Utløpet av grøft nordvest for myra.

Figur 4 gir resultatene av alle vannkvalitetsmålinger i de tre prøvetakingspunktene vist i figur 3; grafene viser de fire vannprøvene som er tatt ved hvert prøvetakingspunkt, og gjennomsnittet av disse.

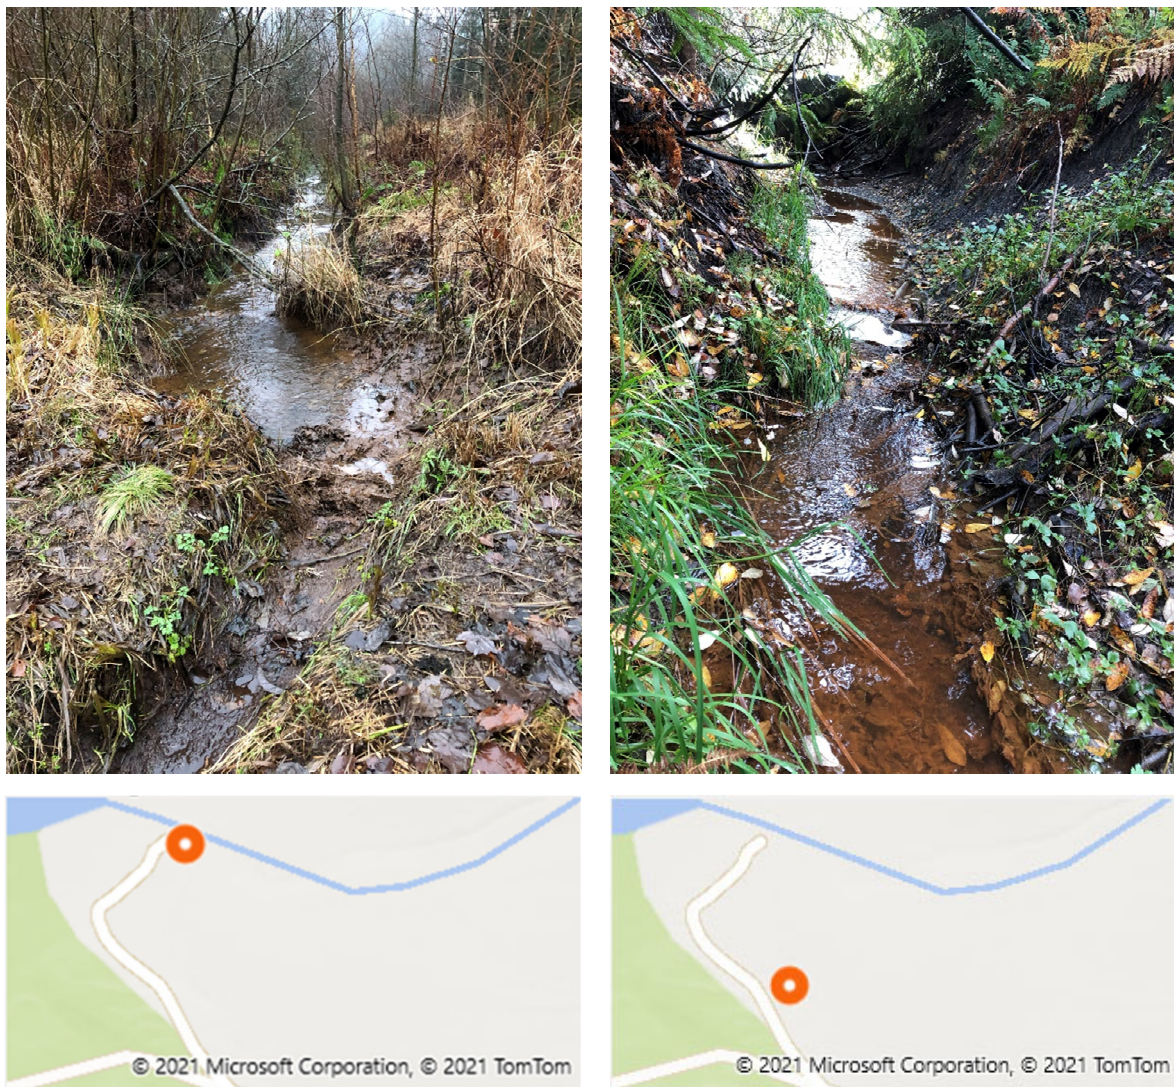
Figur 6. Bilder fra grøft mellom skistadion og Borgebekken. Grøfta drenerer også i dag til Borgebekken (rød sirkel på kartutsnitt viser hvor bildet er tatt).

På befarings ble det diskutert om det var mulig å øke vannspeilet i grøft mellom skistadion og Borgebekken. Figur 6 viser kartfestede bilder fra grøften, og en kan se at vannet er brunlig (humøst) og det er jernutfelling (rødgul farge) i grøften.

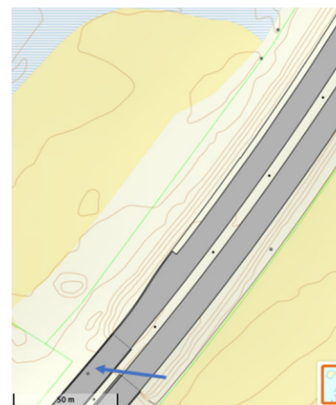
Figur 11. Lokalisering av kum med dype rør fra oppstrøms landbruksdrenering

En annen stor utfordring er **dype rør** (drenering fra jordbruksarealer). Utsnittet i figur 11 viser Miljødirektoratets eiendomsgrense, med grønn strek, mot E-18 helt i sør på eiendommen. Rett i nordenden av viadukten ligger en kum ca 2,5 m dyp (blå pil), noe som også setter begrensninger i hvordan en skal håndtere vannet så nær E18. Med dype rør og dyp inntakskum ved E18, der fire innløpsrør ligger på ca 2,5 m jorddybde (figur 12 f), er det problematisk å få til et vannspeil uten å grave vekk mye masser.

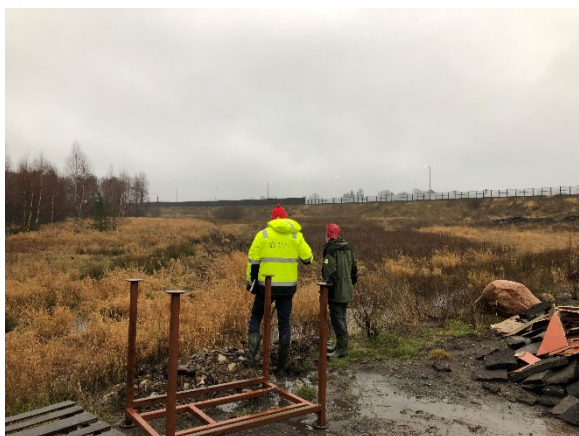
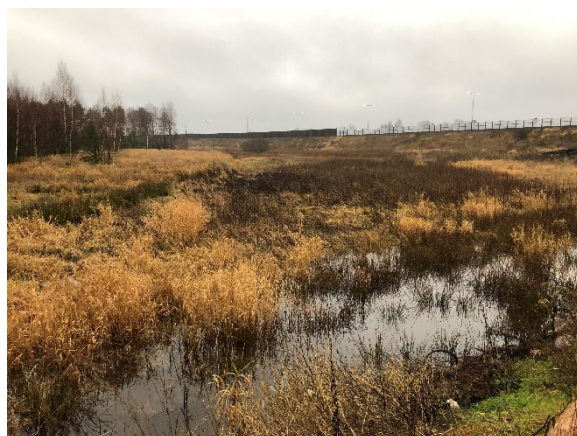
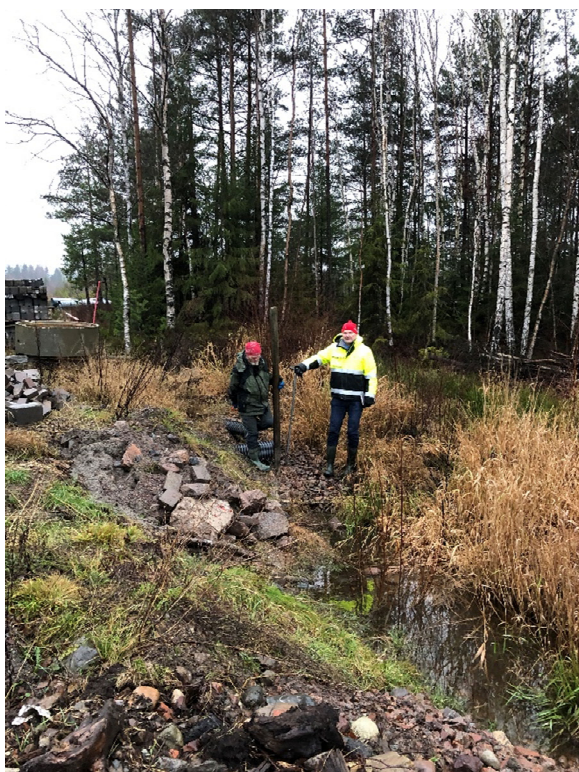
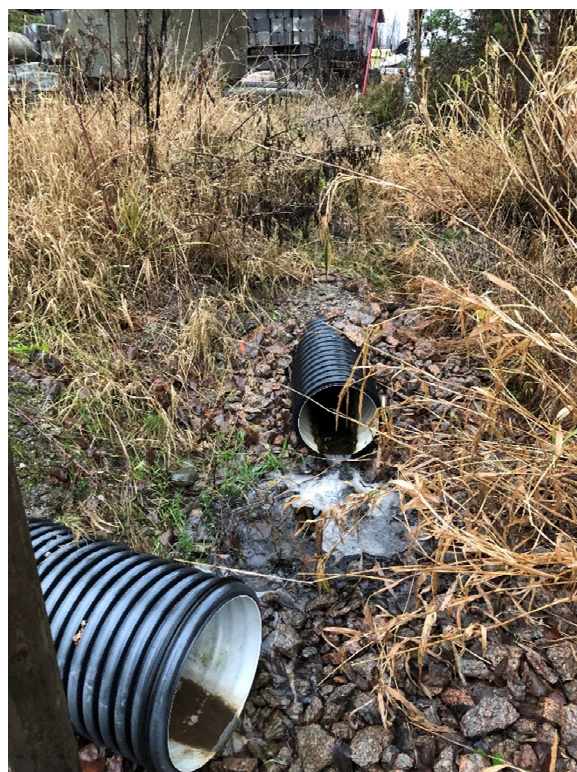
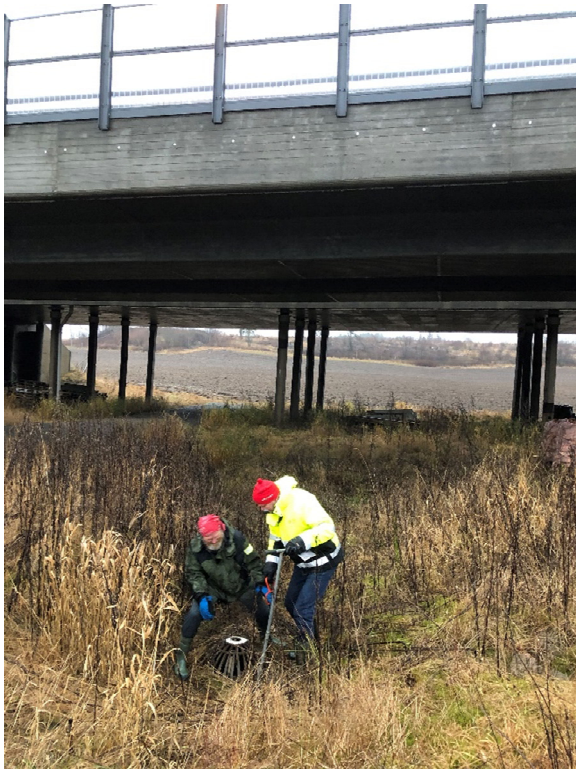
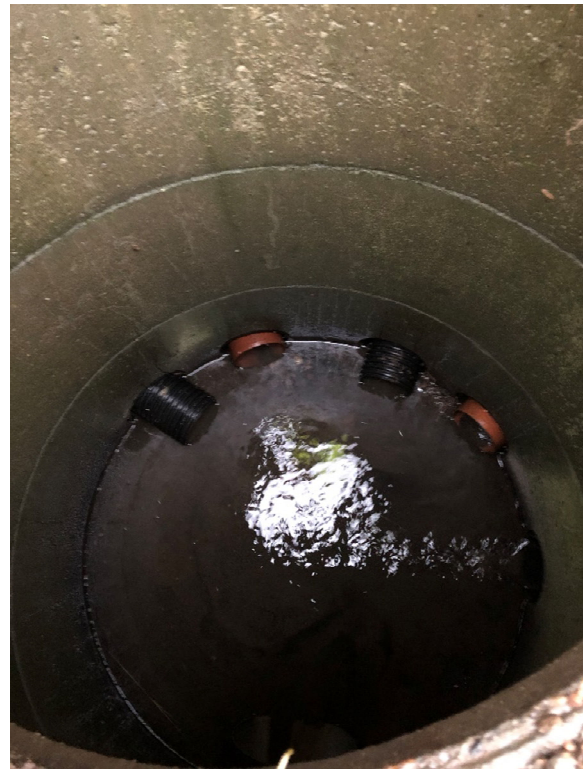
Kartet har 0,5 meter høydekurver basert på DTM 0,25 meters grid, basert på laserdata (5 punkt/m²) fra 2016. Jo mørkere gråfarge, jo dypere forsenkning er det i terrenget.

Figur 12. Bilder fra lokaliteten. Rød sirkel på kartutsnitt under hvert bilde, viser hvor bildene er tatt.

Et løsningsforslag er imidlertid å etablere et mindre våtmarksområde mellom veifyllinga og skistadion (figur 12. a, b), uten å grave vekk større mengder jordmasser. Kart/laserdata viser at det er en naturlig forsenkning i dette området, en forsenkning som kunne utvides noe og ved å flytte massene til en liten voll rundt våtmarken (figur 12 g). Våtmarken legger til rette for etablering av våtmarksplanter som stedvis allerede ble observert i området, samt bedre fysisk levested for truede arter knyttet til våtmark.

På befaring observerte vi vannspeil i deler av forsenkningen (figur 12 b), noe som kan skyldes at det ledes vann fra skianlegget i rør (figur 12 c og d). For å øke vanntilførselen til området, kan en mulighet være å tilføre vann fra parkeringsplassen, gjennom eksempelvis å lage en dreneringsgrøft i bakkant av parkeringsplassen, og lede også avrenning fra parkeringsplassen til lokaliteten (figur 12 g).

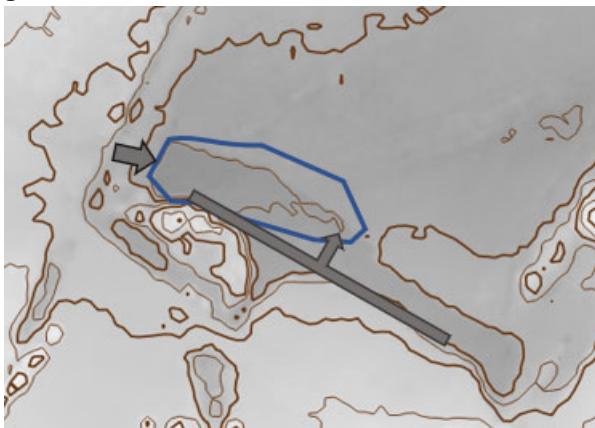
g)

➔ = vanntilførsel

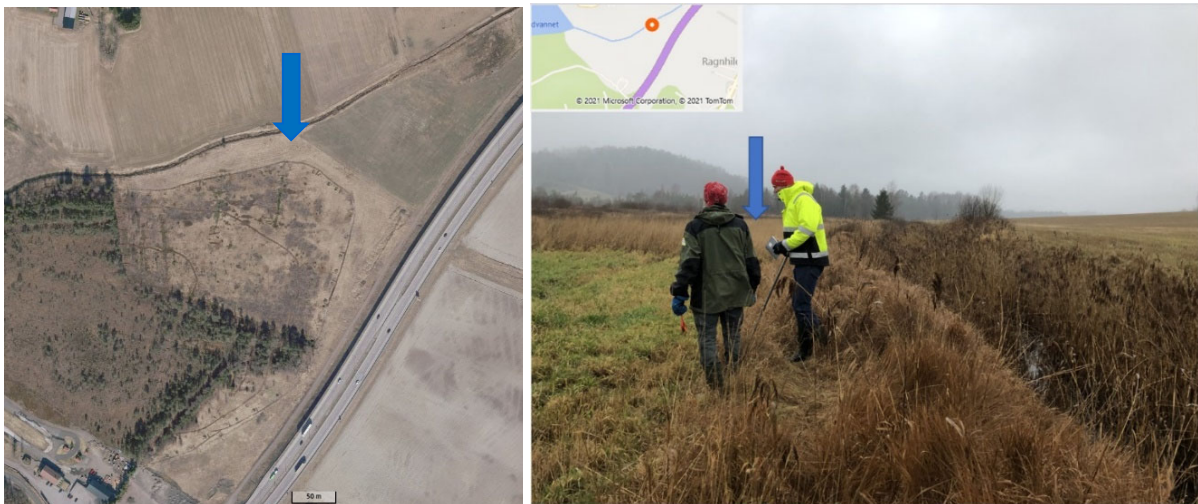
Figur 13. Eventuell lokalitet for våtmarksområde mellom myr og jordbruksareal (pil). (Rød sirkel på kartutsnitt viser hvor bildet er tatt).

På befaring ble muligheter for etablering av en liten våtmark nær Borgebekken diskutert (figur 13). Det er usikkert hvor hovedgrøfta går videre fra lokalitet II til Borgebekken. Gjennom studier av kart/laserdata og samtaler med oppdragsgiver antar vi at hovedgrøfta føres videre under jordet øst for lokalitet II og III. En løsning som ble diskutert var å åpne hovedgrøft for å rense dette vannet i en våtmark på lokaliteten før det ble ført videre ut i Borgebekken. Da hovedgrøften sannsynligvis går øst for området, er ikke dette aktuelt.

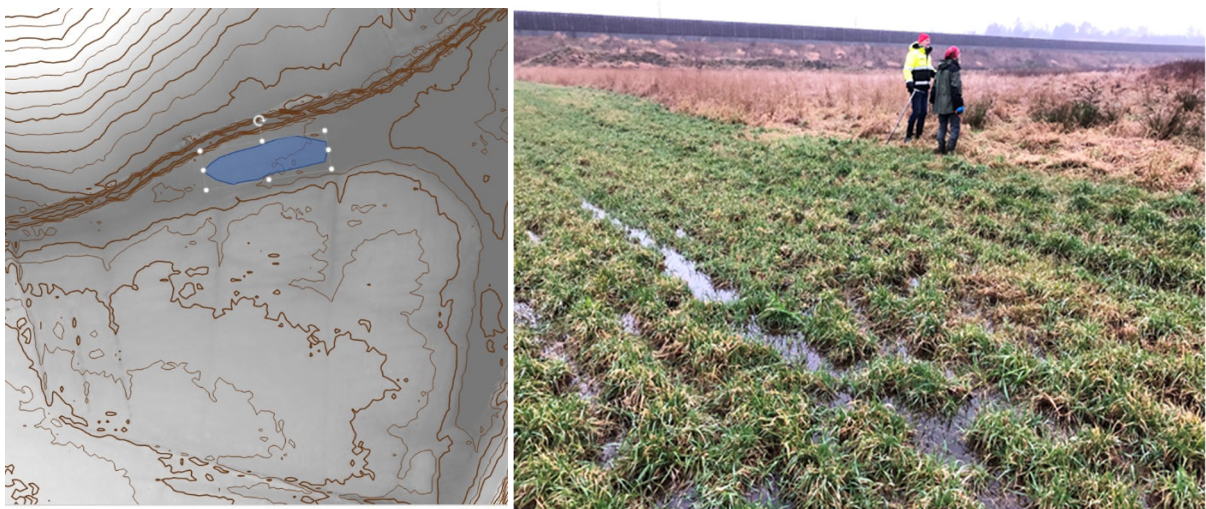
Figur 14. Forslag til etablering av ett eller to små våtmarker langs Borgebekken. Kartet har 0,5 meter høydekurver basert på DTM 0,25 meters grid, basert på laserdata (5 punkt/m²) fra 2016. Jo mørkere gråfarge, jo dypere forsenkning er det i terrenget. Våtmarken(e) må etableres ved å grave ut masser for å få permanent vannspeil (venstre). Høy vannstand på tilgrensende jorde (høyre).

Det kan imidlertid etableres ett eller to små våtmarker langs bekken, for å tilrettelegge for levemulighetene for truede arter knyttet til våtmark. Som det kommer frem av kart/laserdata i figur 14 er det hellende terreng mot jordet øst for Gjennestadmyra. På befaring ble det observert at det var problemer med at vann sto på jordet (figur 14), og flybildet (figur 13, venstre) viser også at deler av jordet lå brakk da bildet ble tatt. Etablering av våtmark her medfører utgraving av masser for å oppnå permanent vannspeil (skissert i figur 14). Vann fra bekk kan ledes inn i eventuell(e) våtmarksfilter ved høy vannføring.
