Matjordplan Sletta Son, Vestby

NIBIO RAPPORT | VOL. 7 | NR. 104 | 2021

J.I. Bygg AS planlegger å bygge ut næringsområdet «Son teknologi og næringspark» i Son kommune. Utbyggingen vil føre til nedbygging av dyrka mark på gnr. 136/bnr. 2, og matjorda må derfor flyttes for å opparbeide nye jordbruksareal. Det er gjort vurdering av jordsmonnet på det dyrka arealet og en vurdering av hvor mye av jorda som eigner seg til jordflytting. Ulike mottaksareal er vurdert, samt andre områder på eiendommen er befart og vurdert for en utvidelse av nye dyrkingsarealer. Det er sett på tre alternativer for jordflytting som omhandler større og mindre jordflytting samt forskjellige mottaksareal. I forslaget til innspill til kommuneplanens arealdel er 12 dekar satt av til jordflytting, og 12 dekar mottaksareal på et deponiområde (Alternativ 1). I alternativ 2 skisseres å jordflytte 38 dekar matjord til et areal på 22 dekar. Dette omfatter deponiområdet samt et avvirket skogområde. Alternativ 3 omhandler de 12 dekar tenkt jordflyttet i planen, men til det avvirkede skogområdet på eiendommen som er 10 dekar. Dreneringsgrad for jordsmonnet på Sletta gård er ufullstendig. Tiltaket vil gi forbedring av jor

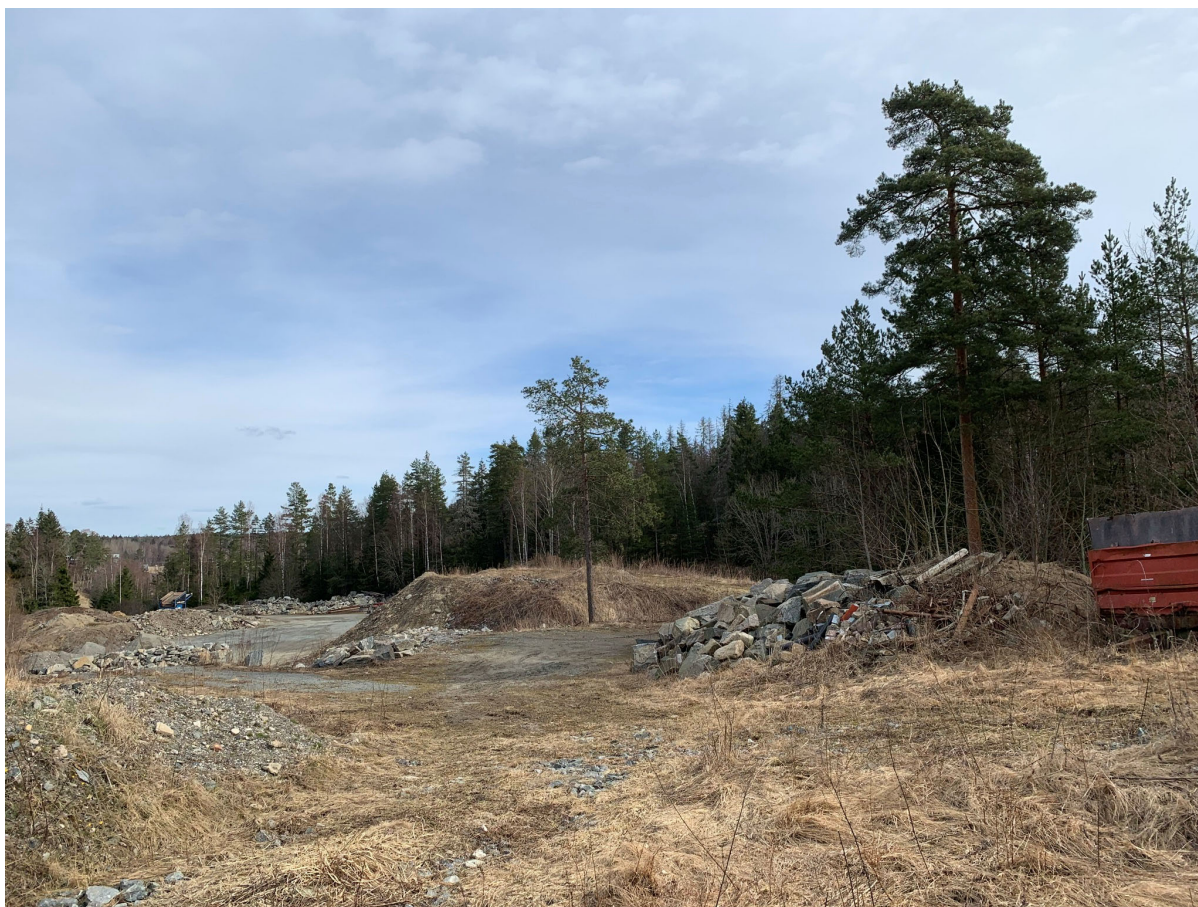
Figur 12. Deponiområdet sett fra øst mot vest. Området blir brukt til lagring og sortering av stein og noe søppel (Foto: Monica Jayesingha).

Massene er etter innspillet til kommuneplanens arealdel tenkt flyttet til deponiområdet lenger sør på eiendommen. Deponiområdet er i dag svært uegnet til jordflytting, og det bør lages en plan for terrengforming, drenering og andre driftsmessige forhold før et jorde kan opparbeides. Denne rapporten inneholder ikke plan for ferdigstilling av deponiområdet før pålegging av jord kan gjennomføres. Figur 12, Figur 13 og Figur 14 viser området i dag. Det blir brukt til lagring av stein, pukk, tømmer og diverse søppel. Det er en betydelig jobb å gjennomføre de nødvendige tiltak i dette masselagringsområdet før en kan starte innkjøring av jordmasser som skal brukes til etablering av jordbruksareal.

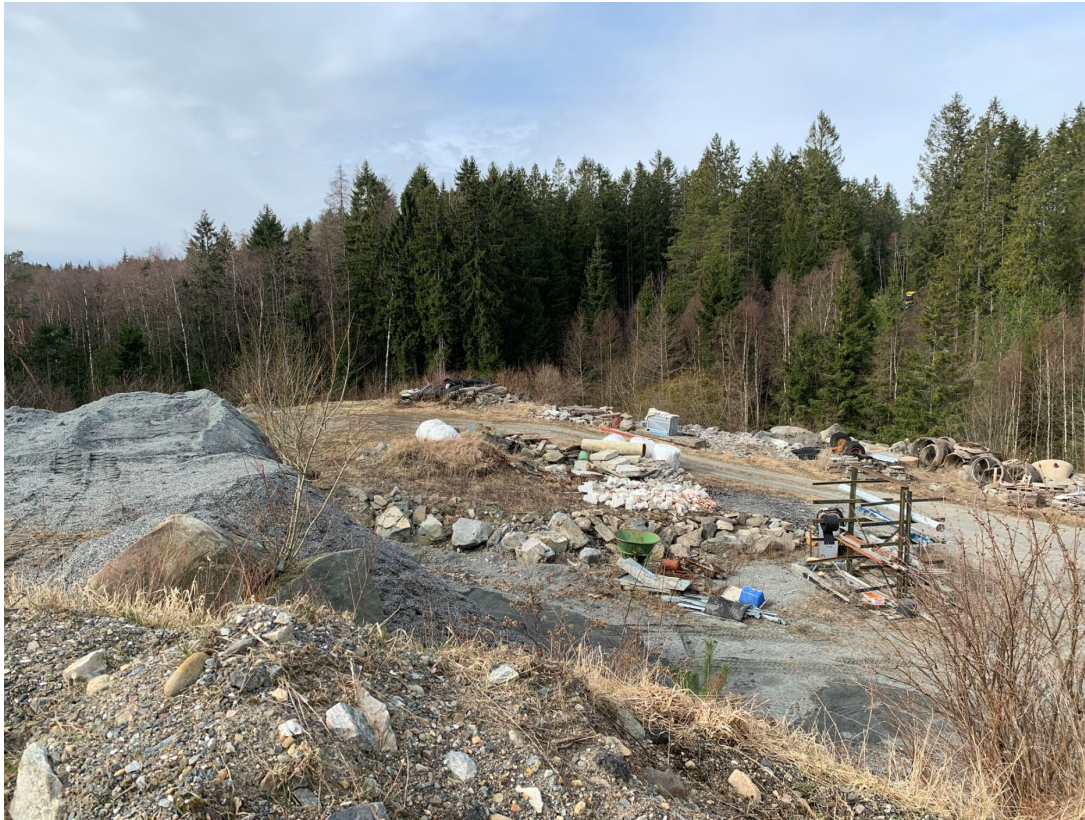
Figur 13. Deponiområdet sett fra sør mot nord. Området blir i perioder brukt til lagring og sortering av tømmer (Foto: Monica Jayesingha).

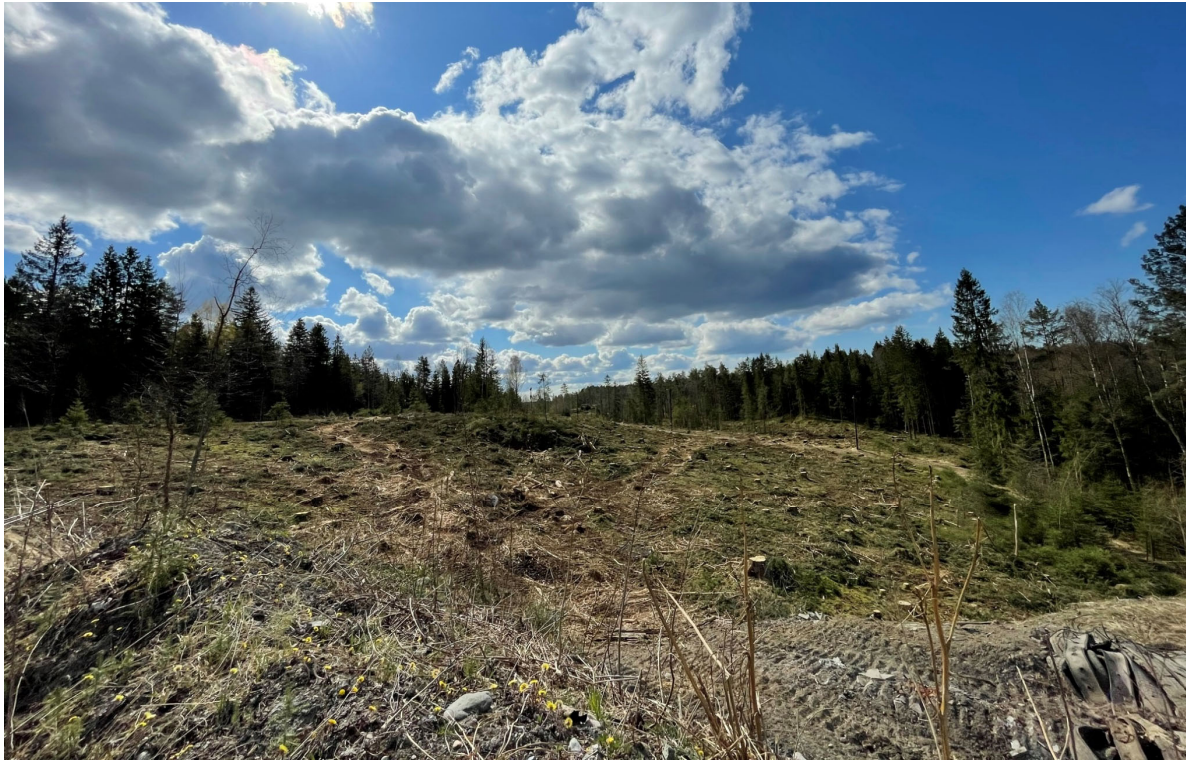
Figur 19. Avviklet skogområde sør for deponiområdet som egner seg svært godt for opparbeiding av nytt jordbruksareal. Bildet er tatt fra kanten av deponiet (Foto: Monica Jayesingha).

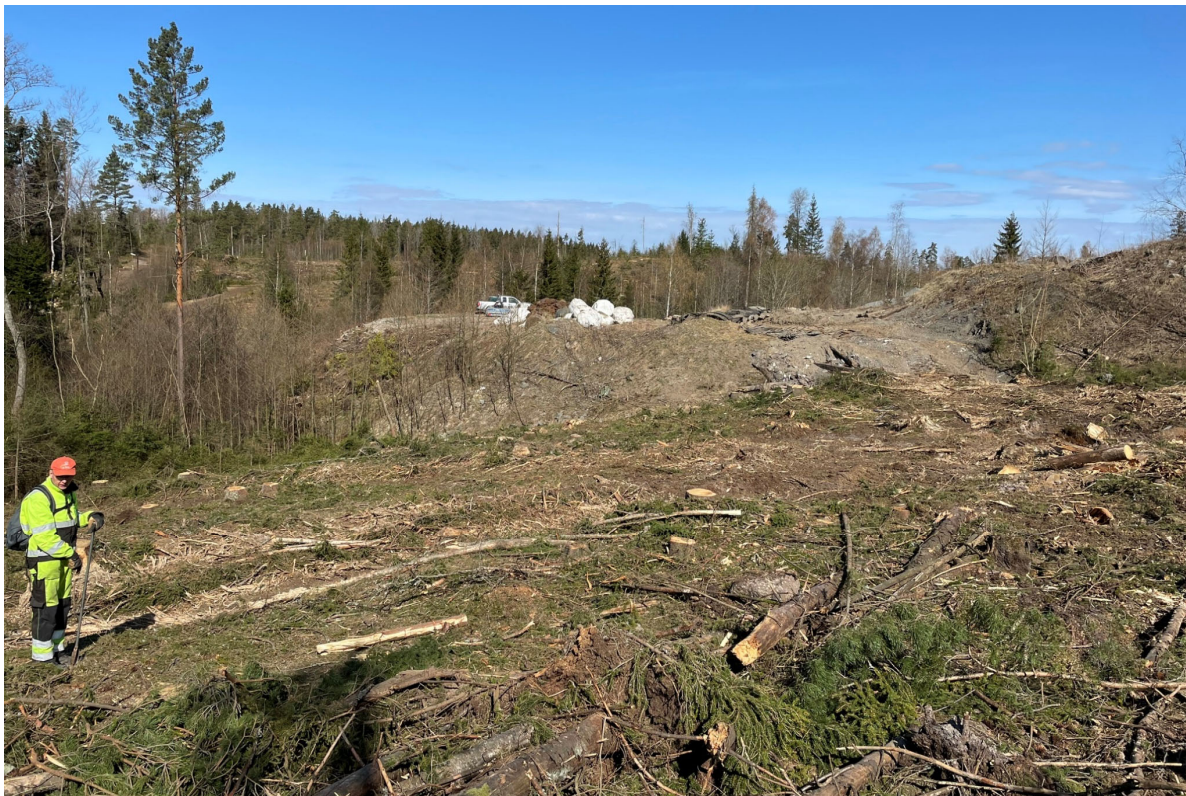
Figur 20. Området må trolig deles inn i to nye jorder. Et hvor deponiet er og et hvor det er avviklet skog. Det er noe høydeforskjell mellom områdene og det vil trolig derfor være den beste løsningen med to jorder. Begge vil være lett tilgjengelige via driftsvei (Foto: Monica Jayesingha).

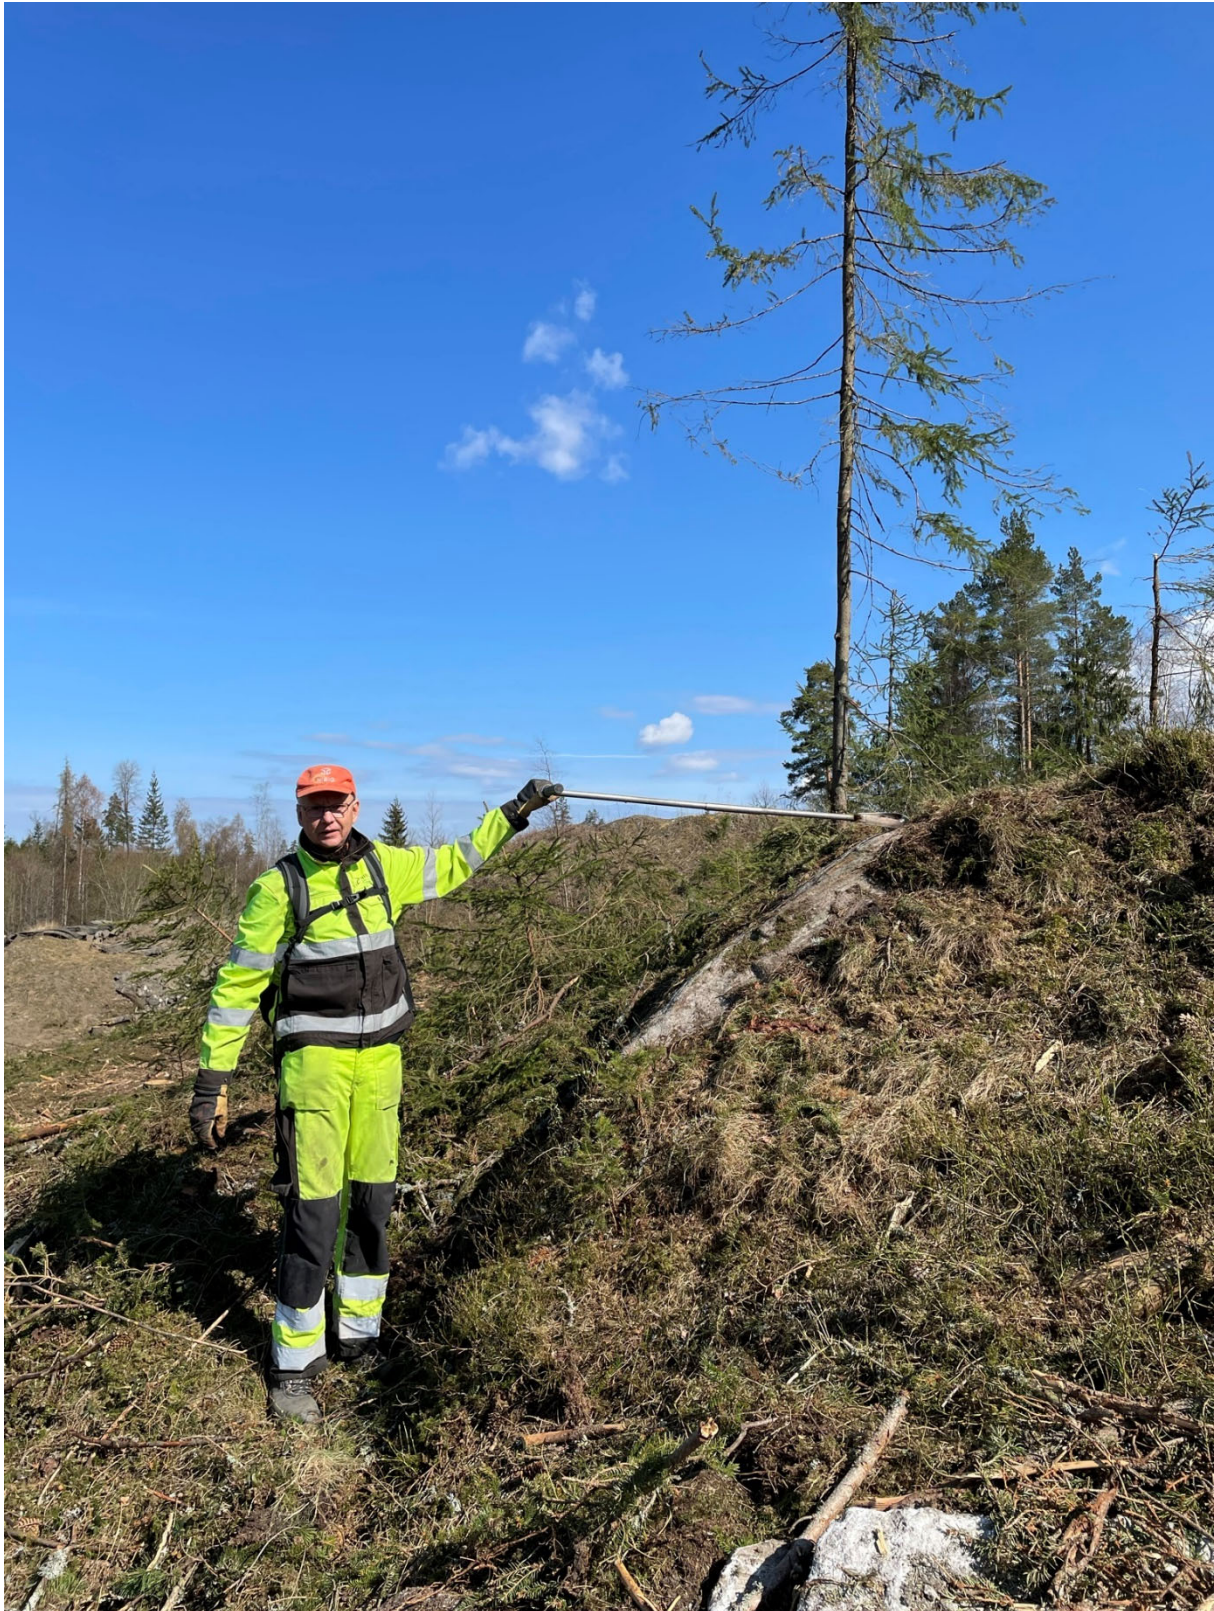
Figur 21. Fjellknausene av større størrelse må sprenges bort for å kunne få et jordbruksareal med god arrondering. Bilde viser hvor mye som må sprenges bort for å jevne ut terrenget (fra jordboret ned til hvor Trond K. Haraldsen står) (Foto: Monica Jayesingha).
