Vurdering av toppdekket og etablert vegetasjonsdekke i kantsone på avsluttet avfallsdeponi – Spillhaug, 2021

NIBIO RAPPORT | Vol 7 | 165 | 2021

Vurdering av toppdekket og etablert vegetasjonsdekket i kantsone på avsluttet deponi – Spillhaug, 2021

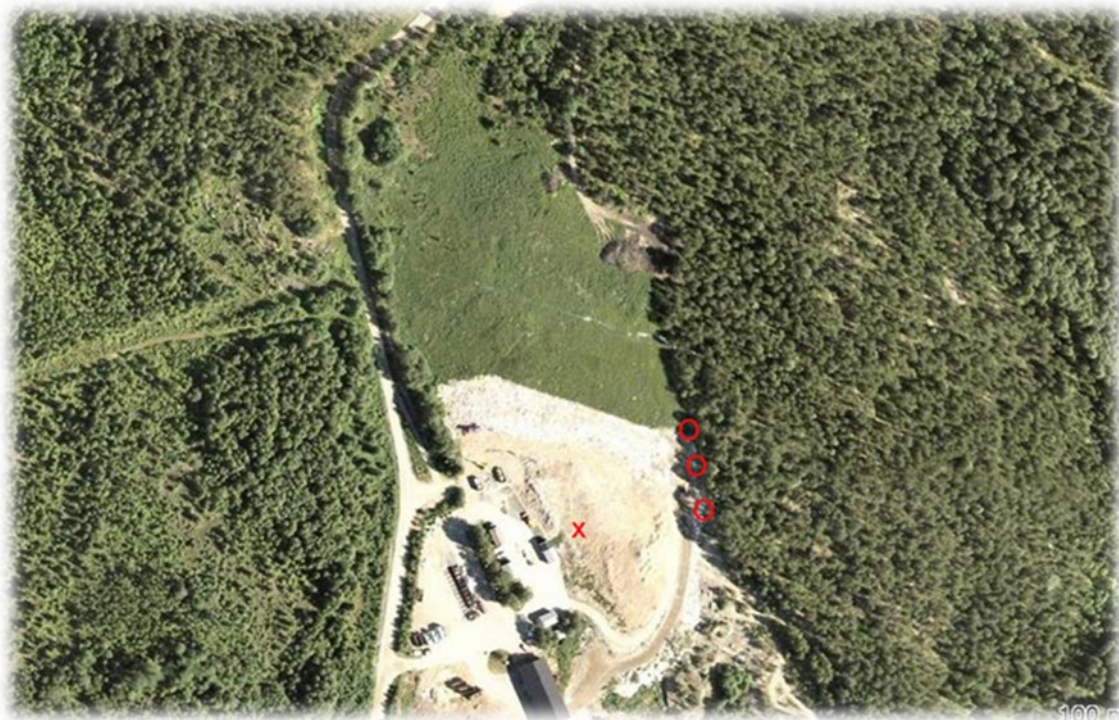
Figur 1. Flyfoto over deponiet på Spillhaug. Kryss viser området hvor det ble målt gass i flukskammer i 2012 og 2013. Åpne ringer viser hvor måling er blitt utført og hvor flere døde trær sto før de ble fjernet.

Deponiet er delt inn i en eldre del (grønt område) og en yngre del (lyst område), se flyfoto, figur 1. Gassmålingene de siste årene ved hjelp av flukskammer er plassert på deponiets kantsone mot skogen hvor sprekkdannelser rundt døde trær i fra leire ble påvist, vist med røde ringer vist i figur 1. Etter anbefaling fra NIBIO (Bergersen, 2015), er alle døde trær fjernet og er lagt på et ekstra vekstlag over kantsonen mot urørt furuskog i 2016 og juni 2018. I 2018 er det lagt på ekstra vekstlag inn mot skogen i kantsonen for å få opp nok vegetasjon slik av evt. nye lekkasjer oppdages. Sistnevnte tiltak har gitt frodig kantvegetasjon i overgangen til naturlig tørr furuskog i 2019 og 2020. Vegetasjonsfrie soner i bakken ovenfor vekten ble tidlig revegetert med gras og urter og viser fortsatt godt avslutnings dekke. I 2021 ser enn at flere seljetrær har blitt større. Selje vokser raskt og vil være indikator på at deponioverflaten er tett og ikke lekker deponigass. Disse må en observere videre som en indikator på at overflaten er tett. Tegn på at trærne dør bør de sages ned og pålegges kompost i kuttoverflaten.

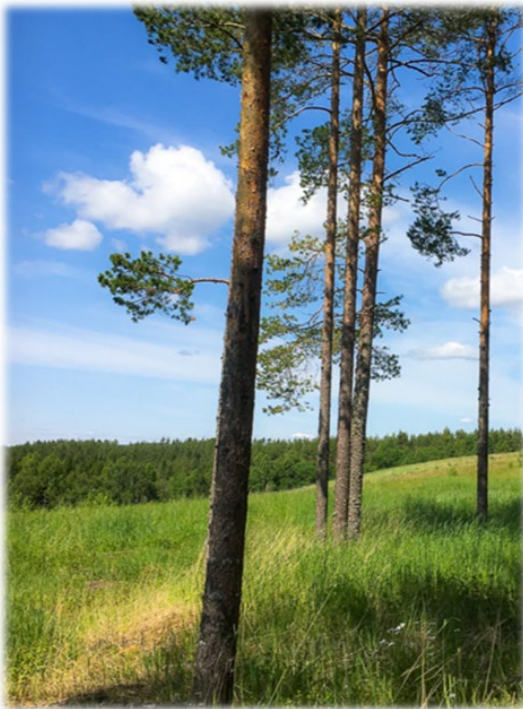
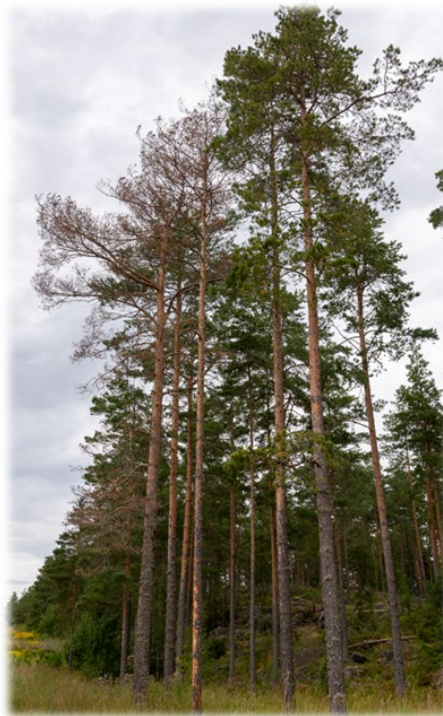
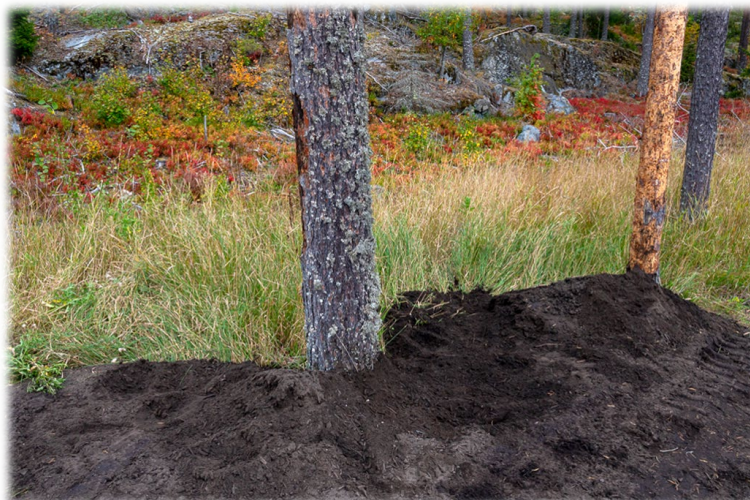
Det ble påvist to nye døde trær i 2021 (figur 2). Ingen sulfidlukkt ble påvist som tegn på sprekker eller lekkasjepunkt rundt disse trærne. Trærne blir saget ned av ROAF.

Trærne var friske i juni 2020

Nye døde trær inne på deponi påvist aug. 2021

Figur 2. To nye døde trær ble observert i kantsonen til deponiets nyere del i 2021. Det ble ikke påvist sprekker rundt disse trærne. Tiltak blir utført av ROAF med fjerning av trær og tildekking med kompost (under).

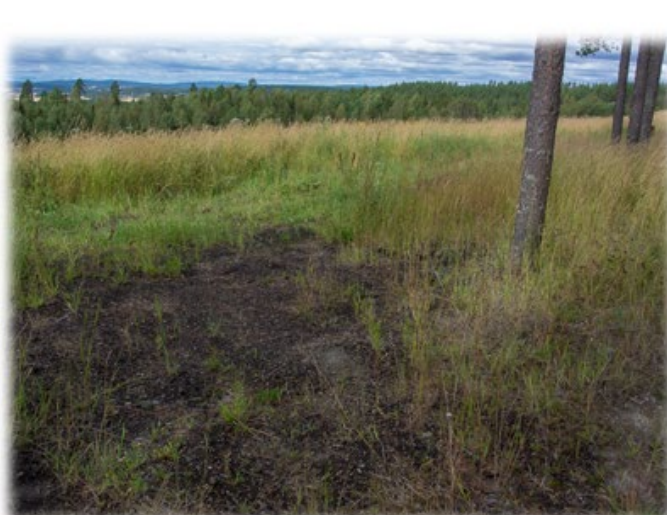
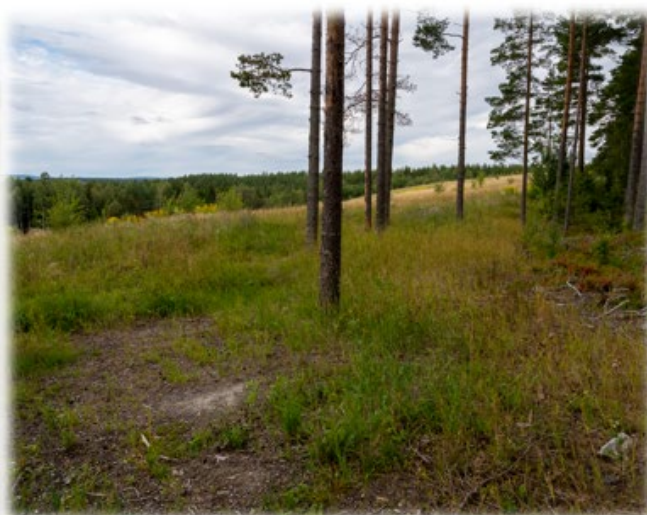
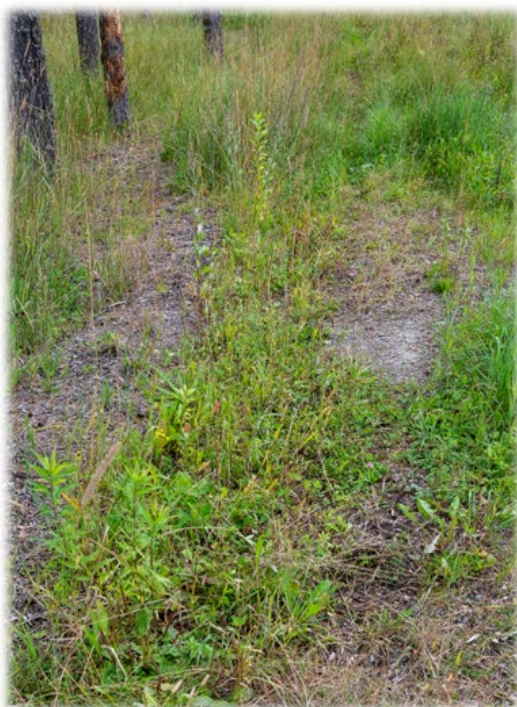
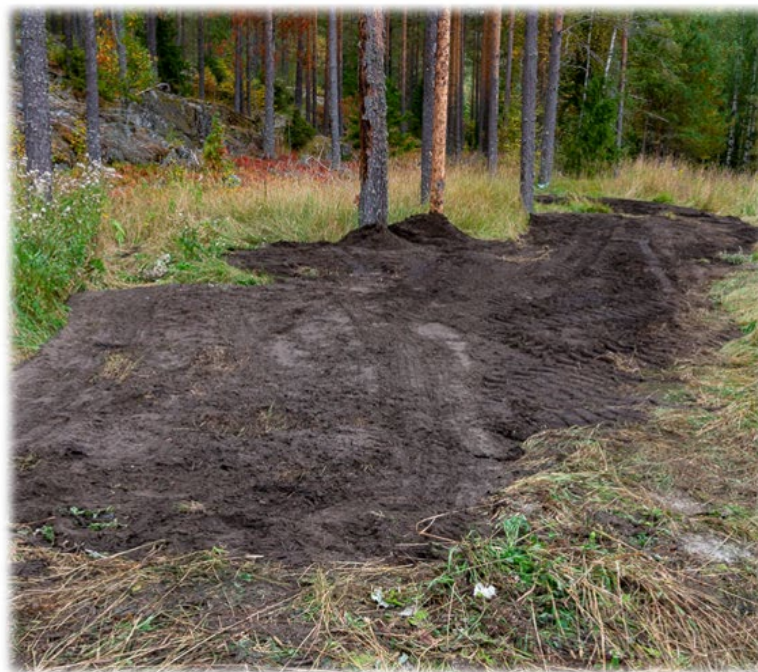
aug.19

aug.21

Område forran døde trær aug. 2021

Tiltak med ekstra lag kompost lagt på sept. 2021

Figur 3. I området utenfor døde trær ble det observert dårlig vekstsoner etter tiltak i 2019. Det ble ikke påvist sprekker i dette området i 2021. Tiltak ble utført av ROAF ved at ny kompost ble lagt på høsten 2021.

Figur 3 viser området før og etter at ekstra kompostjord ble lagt på høsten 2019, og hvordan det hadde begynt å spire i 2020 og september 2021. Blåleire er bra tett masse for å hindre gasslekkasjer fra deponi, men ulempen er at det tar lang tid for vegetasjon å etablere seg. Noe sulfidluft ble registrert av og til både i august og før komposten ble lagt over september 2021. I små områder hvor leira har sprukket opp inn mot skogkanten ble det ikke påvist målbare lekkasjer av metan av i alt 15 sprekker inn mot skogen. Alle synlige sprekker ble pålagt ny kompostjord for å holde leira fuktig og på sikt for å få opp vegetasjon (se figur 4a&b).

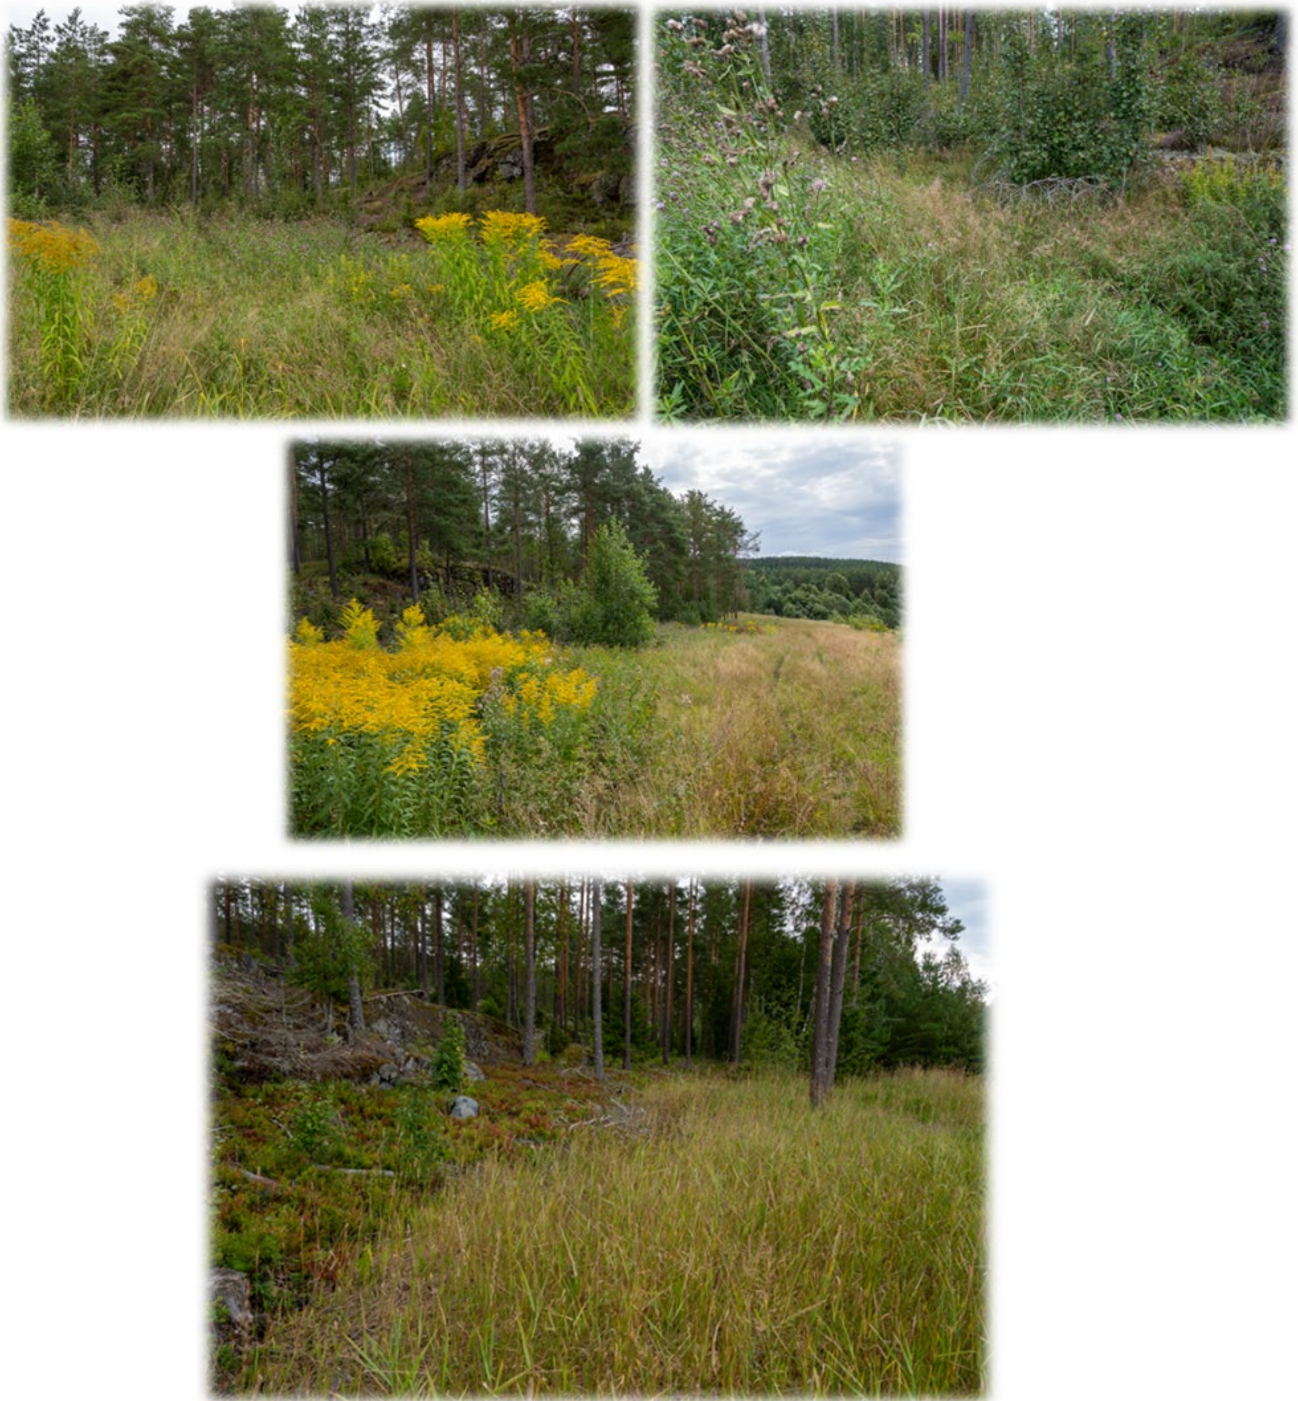
I 2020 og 2021 kan en se hvor effektiv påføring av kompost har vært for å gi et godt vegetasjonsdekket langs kantsonen flere steder. God vekst av mer gress og urte vegetasjon har etablert seg i kantsonen mot skogen sammenlignet med kantsonen tidligere (Figur 5).

Figur 5. Kantsone mot nord på ny del av deponiet mot skogen (2021). Revegetering har økt fra 2020 til 2021 pga fuktigere området (over) og mere kortvekst vegetasjon i tørre område (under).

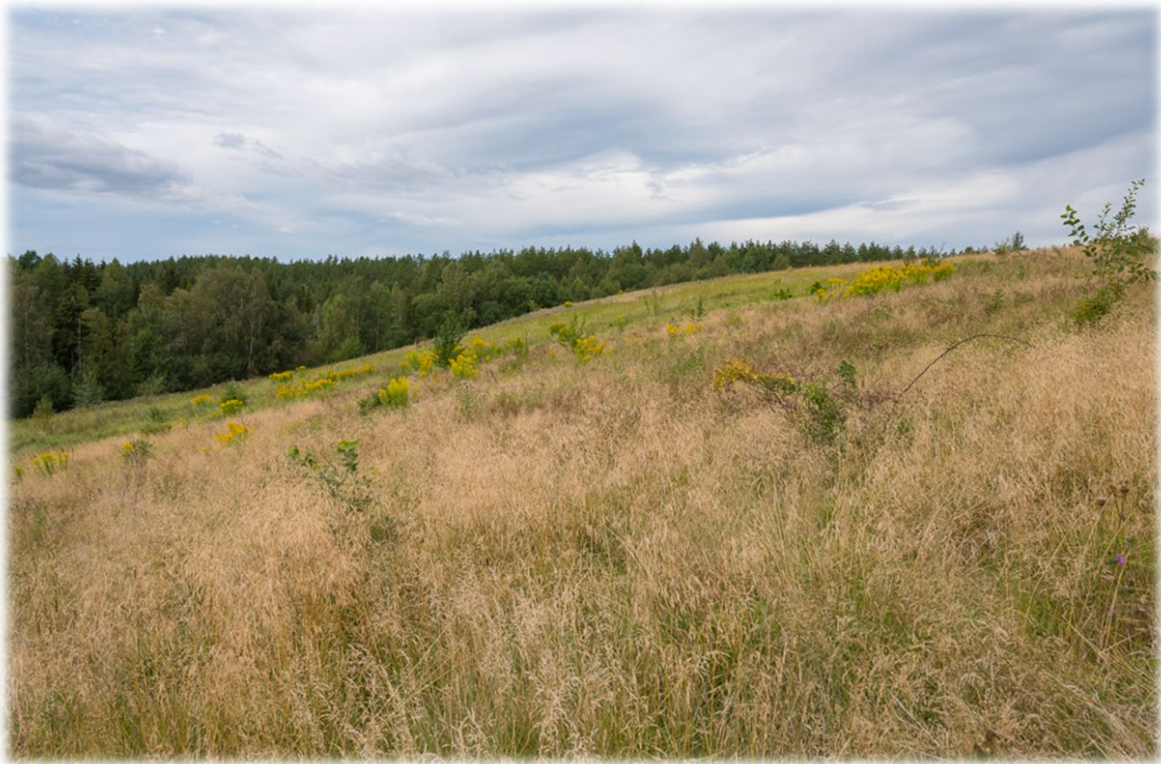
Figur 6. Deponioverflate mot nordvest gammel del hvor det over mange år har vært etablert god vegetasjon i form av ulike gress, urter og planter. En ser fortsatt en dominans av mer og mer gressvegetasjon, men med innslag av små busker og kanadagullris august 2021.

God vekst i toppdekket i både ny og gammel del av deponiet viser at deponigass ikke lekker ut og kveler plantenes røtter ved at oksygen fortrenses fra toppdekket (Figur 6). Ingen av de få trær og busker er døde, men grønne og friske.

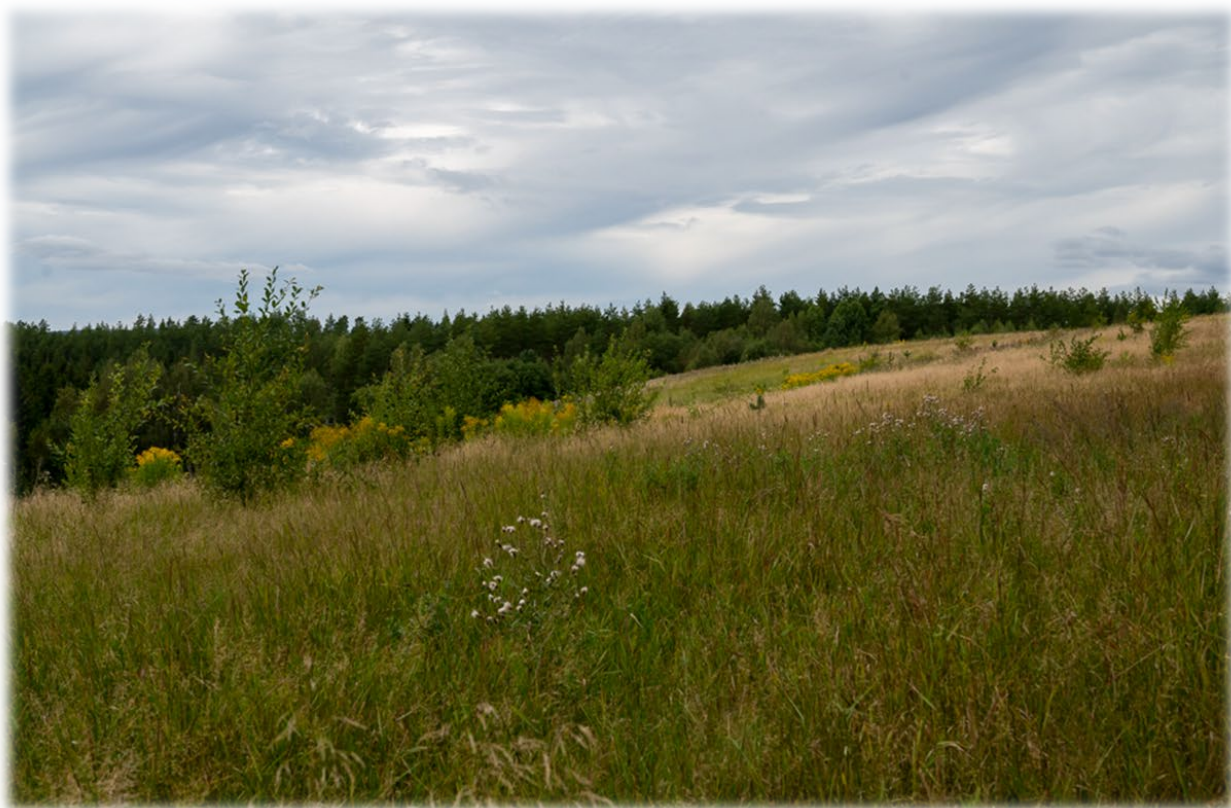
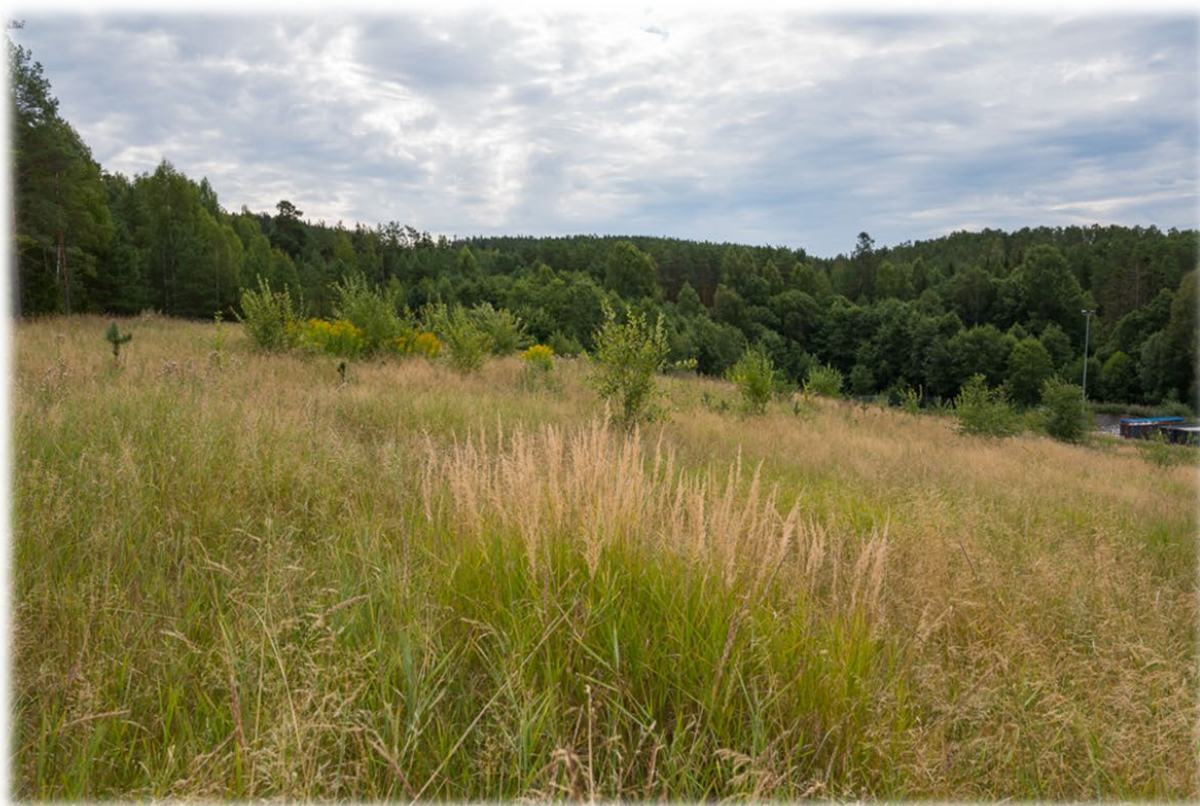
Også i området ned mot vekta og mottak for våtorganisk avfall (Figur 7) og har trær og busker blitt noe større. De er fortsatt grønne og friske og bar ikke tegn på skade av deponigass. Denne vegetasjonen bør en følge med. Dør disse buskene bør de sages ned for å hindre sprekker i toppdekket på grunn av rotvelt.

Figur 7. Deponioverflate mot sør mot gjenbruksstasjonen hvor trær av selje har vokst seg høyere fram til befaring 2021. Disse trærne må man overvåke fremover. Alle døde tær bør fjernes.
